鹿児島県で発生した強風被害（2002年10月6日）について

Wind Damage in Kagoshima Prefecture (October 6, 2002)

友清衣利子*, 前田潤滋*, 石田伸幸**

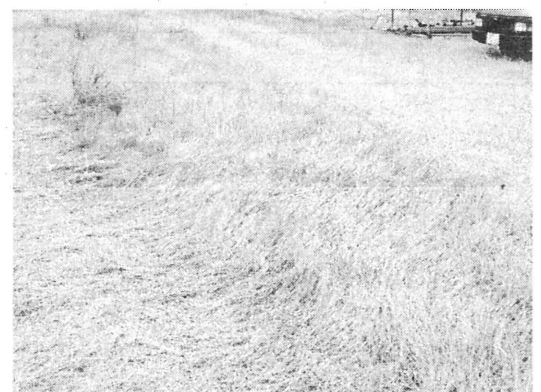
たつまきが最初に発生したと考えられる内山田志風地区では、そば畑や鳥よけの棒等に被害が見られた。たつまきの進行方向右側にあたるそば畑では作物が北西方向に倒れており、進行方向の左側では鳥よけの棒が南東方向に倒れているなど、たつまきの旋衡状態が残されていた(写真 1)。北北東の方角にあるゴルフ練習場と建設中の県営および市営住宅でも被害が見られた。ゴルフ練習場では、写真 2、3 に示すように高さ約 10m の鉄筋コンクリート製防球ネット支柱 5 本が北西方向に倒壊した。ゴルフ練習場の職員によれば、周囲が乳白色に曇っ

写真 1 志風地区付近被害状況
(鹿児島地方気象台)

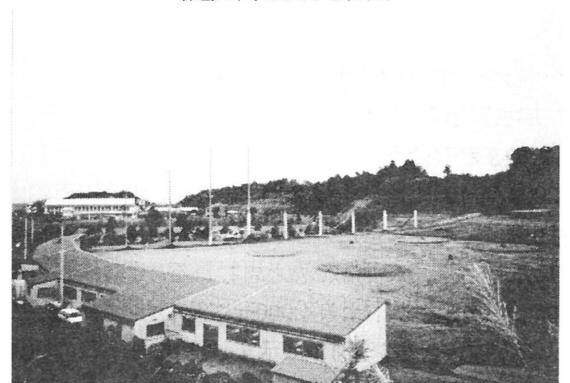
写真 2 ゴルフ練習場
ネット支柱折損(加世田市役所)

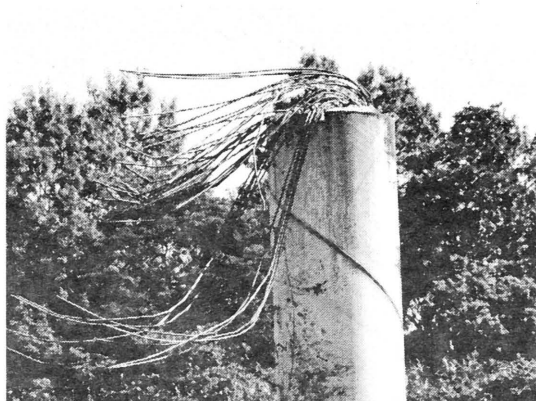
写真3 ゴルフ練習場 ネット支柱折損

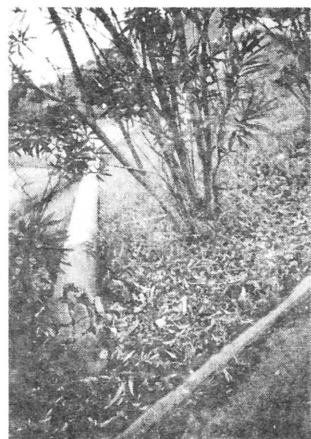
て倒壊の瞬間は全く見えず、大きな音が聞こえたとのことである。倒壊した支柱により隣接する高校のフェンスや植栽も被害を受けた。また、写真 4 に示すようにゴルフ練習場のネット支柱が数本倒壊した。

写真4 ゴルフ練習場
ネット支柱折損
(鹿児島県住宅課)

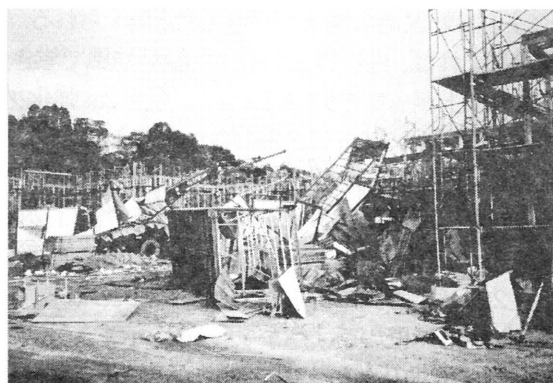
隣接していた建設中の市営住宅工事現場では、写真 5 に示すように組み立て足場と工事事務所が強風によって飛ばされた。県営住宅の供給公社事務所ではサッシが破損し内部に強風が吹き込んだため、内圧が増加して破損面以外の壁パネル 3 面が写真 6、7 に示すように外側に膨らんだ。また団地内では、植栽や屋上緑化シートが飛散した。

写真5 市営住宅工事現場
プレハブ倒壊(鹿児島県住宅課)

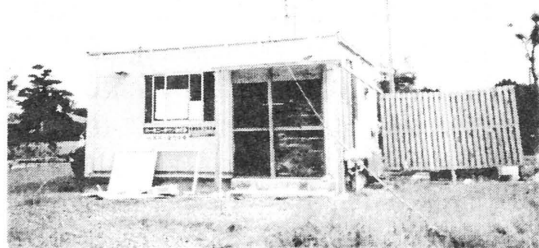
写真6 県営住宅供給公社事務所
開口部の破損(鹿児島県住宅課)

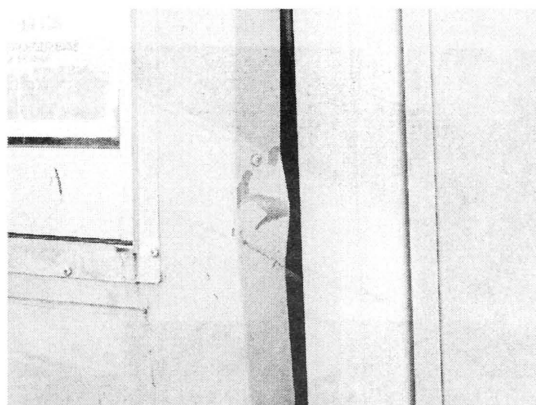
写真7 県営住宅供給公社事務所
壁パネルのふくらみ

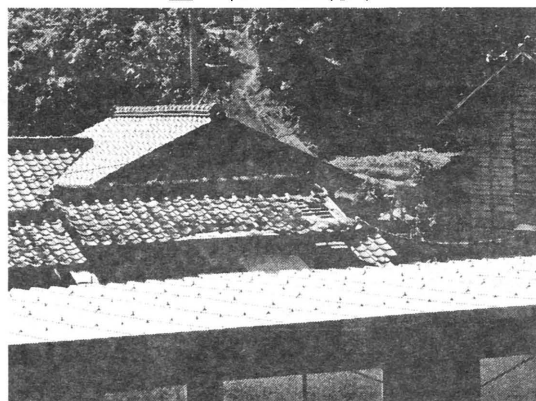
10 月 6 日当日は近隣の小学校で運動会が行われていたが、午後な急な雨のため中止になり、人的被害はなかった。しかしながら残されていたテント 2 張りが破損した。住宅被害は広い範囲に及んでいるが、被害が比較的大きかった川畑地区では、住家や車庫等の約 30 棟が被害を受けた。主な被害は写真 8、9、10 に示すような屋根瓦の飛散や車庫のスレート破損である。他に写真 11、12、13 に示すようなガソリンスタンドの屋根軒天井の破損、焼酎粕処理施設のシート破損のほか、数多くの樹木の被害があった。

写真8 川畑地区住宅 瓦の飛散

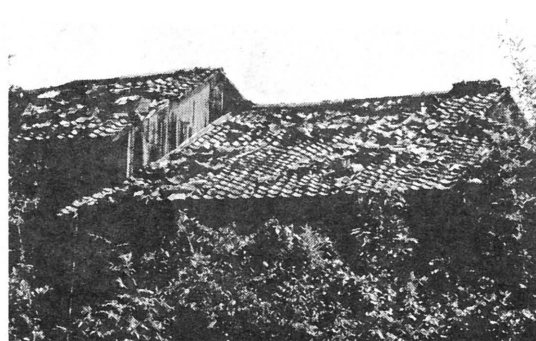
写真9 川畑地区 住家の被害

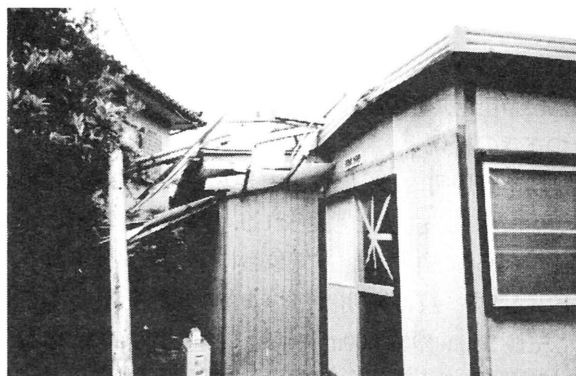
写真10 川畑地区
住宅のスレート破損(加世田市役所)

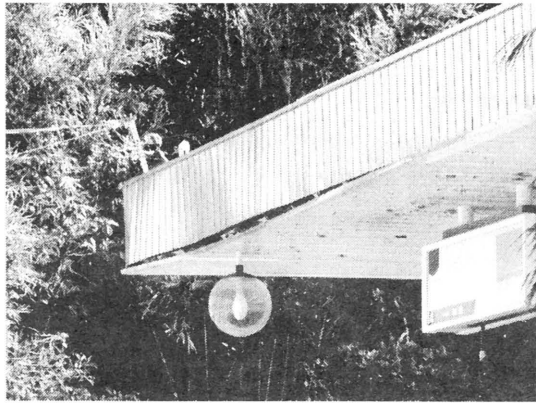
写真 11 川畑地区
ガソリンスタンドの屋根

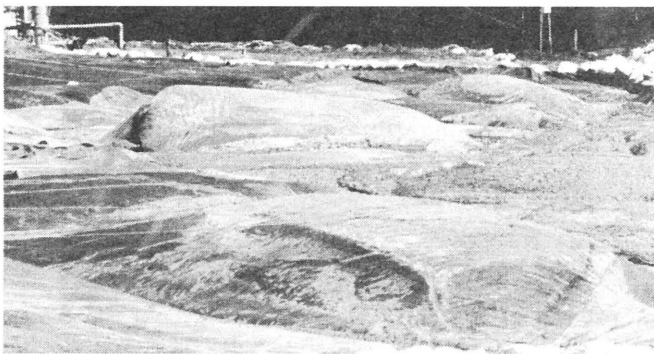
写真 12 焼酎粕処理施設シート破損

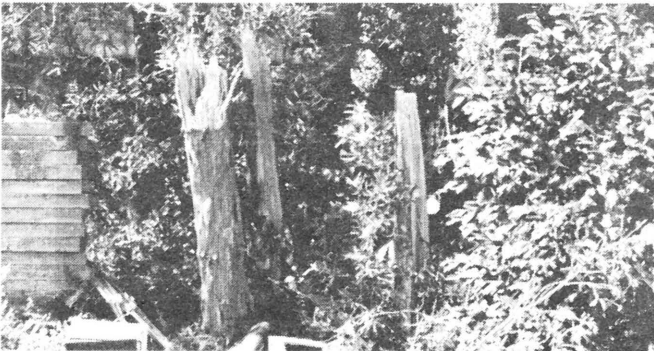
写真 13 川畑地区 樹木の折損

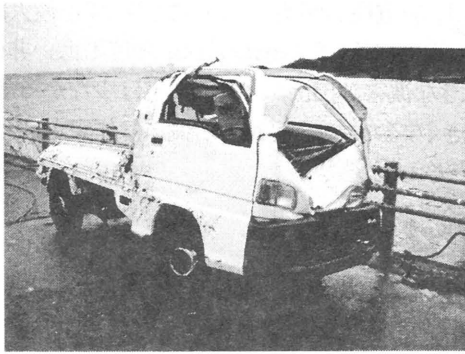
たつまきは野尻港の海上で発生したと考えられる。目撃者の証言によれば、港に停泊していた船が強風で巻き上げられて浮かび上がったそうである。また、長さ 2m 強化プラスチック製のボートは 200m ほど飛ばされ内陸部に落ちた。桟橋に駐車していた軽トラックが横転し、北西側の手すりにぶつかったのちに海岸に落ちた。写真 14 は引き上げ後の軽トラックである。この付近では写真 15 に示すように直径 20cm の配電柱 2 本が北西側に折損した。地元住民の証言では港の北西側にある岸壁の手すりは写真 16 に示すようにたつまき後に海側に湾曲したとのことであるが車か何かが接触した可能性もある。

写真 14 横転した軽トラック
(鹿児島中央消防署)

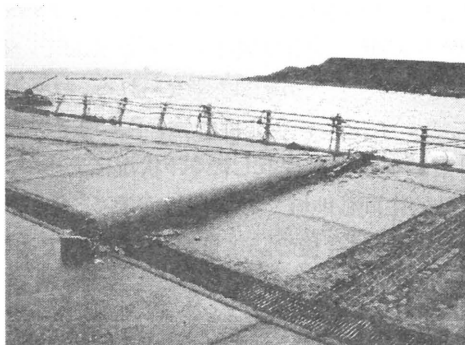
写真 15 配電柱の倒壊
(鹿児島地方気象台)

野尻町では、配電柱が倒壊していること等から、最大瞬間風速は 40m/s 程度に達したと考えられる。強度の低い非住家や樹木には大きな被害が出たが、住家被害は少なかった。これは被害の大きくなるたつまき経路の右側には住家がほとんどなかったためと考えられる。

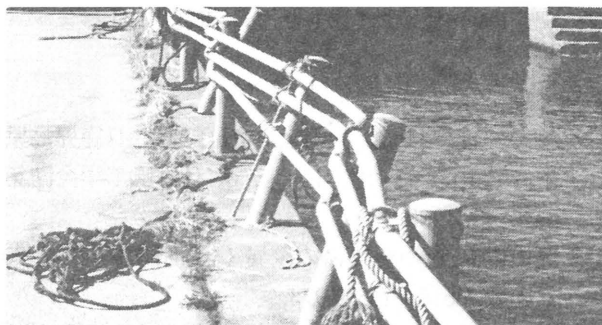
写真 16 手すりの湾曲

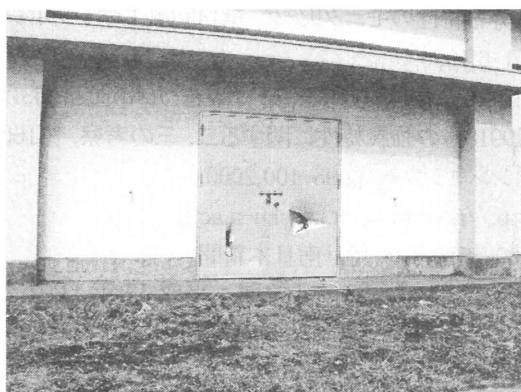
港沿いの緊急退避舎では、写真 17、18 に示すように飛来物による扉の破損や、すぐ隣で強風により根から浮き上がった樹木が見られた。また付近にはプレハブ小屋が 2 棟建てられていたが、1 棟は 20m ほど南東へ飛ばされて全壊し、別の 1 棟はたつまきに巻き上げられ空中で一度回転し別の場所に落下した形跡が見られた。写真 19 は落ちて全壊したプレハブ小屋である。写真 20、21 は全壊した港そばの倉庫とこれに隣接する半壊住居である。この住居は南側のガラス窓がほぼすべて破れていた。住居約 10 棟で瓦あるいはスレートの被害が見られた。また牛舎や倉庫など、住家に比べて強度の低い建築物ではさらに大きな被害を受けている。住家・非住家被害の様子を写真 22、23、24 に示す。海岸沿いの樹木やカーブミラー(写真 25)の折損が見られた。

写真 17 野尻港待避所
飛来物による破損

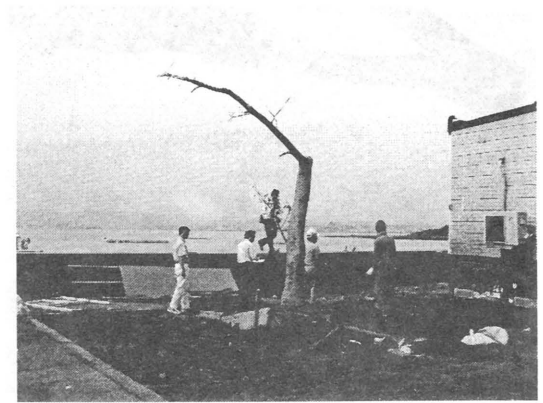
写真 18 樹木基礎の浮き上がり
(鹿児島地方気象台)

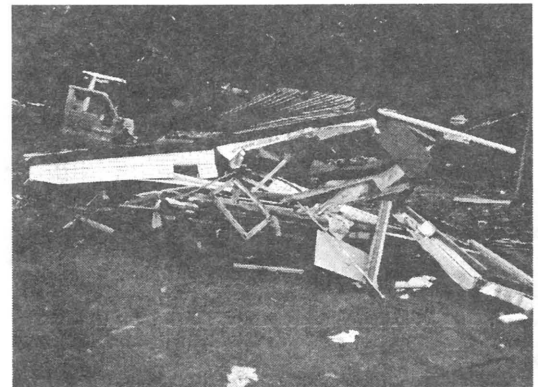
写真 19 全壊したプレハブ小屋
(鹿児島地方気象台)

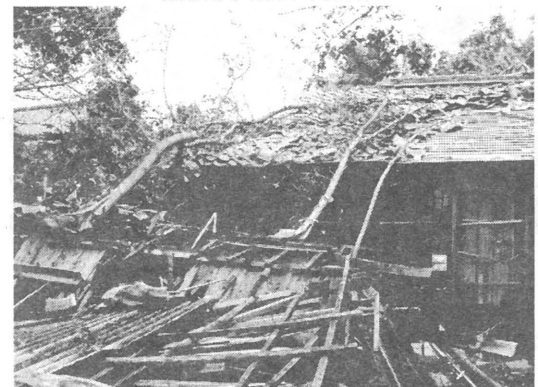
写真 20 全壊した倉庫(手前)と半壊した住宅
(鹿児島中央消防署)

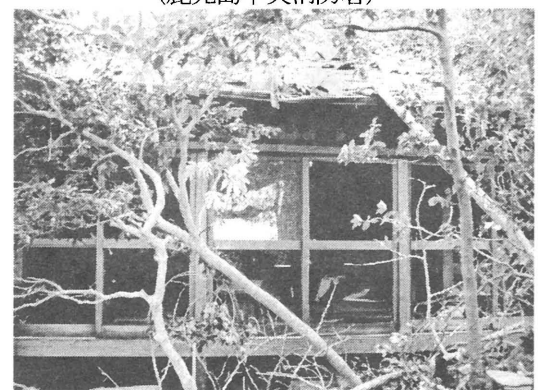
写真 21 全壊した倉庫(手前)と半壊した住宅
(鹿児島中央消防署)

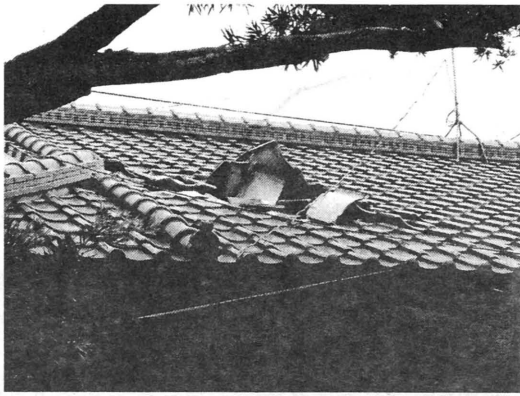
写真 22 住宅屋根瓦の飛散(鹿児島地方気象台)

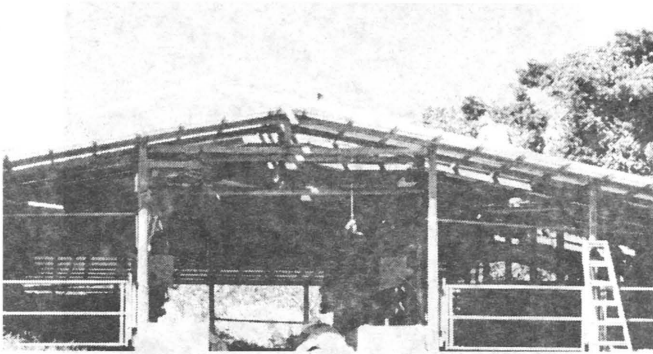
写真 23 牛舎の屋根破損

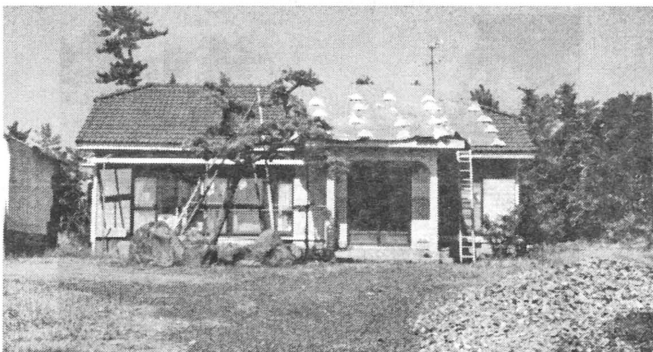
写真 24 住宅の屋根破損

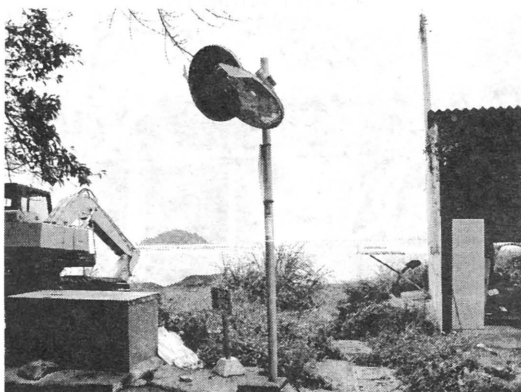
写真 27 カーブミラーのゆがみ
