## 緑地の土壌環境に関する研究 (1)

## 沿海地における常緑街路樹の土壌と生育

## Study on the Soil Environments at Ornamental Plantations (1)

Soil Conditions and Tree Growths of Evergreen Roadside  
Trees in Coastal Area

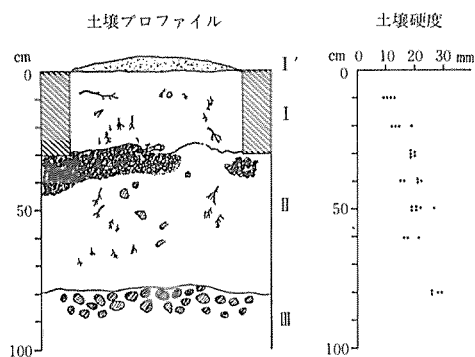
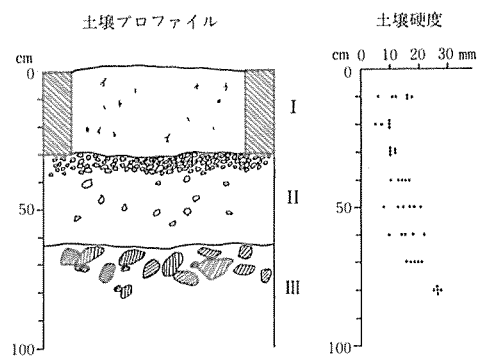
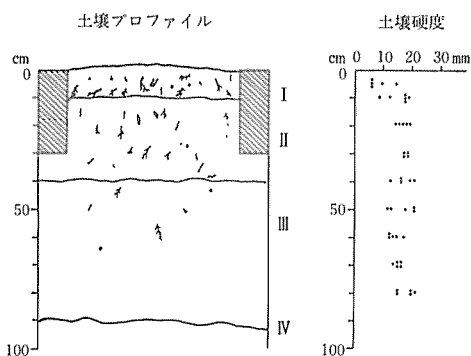
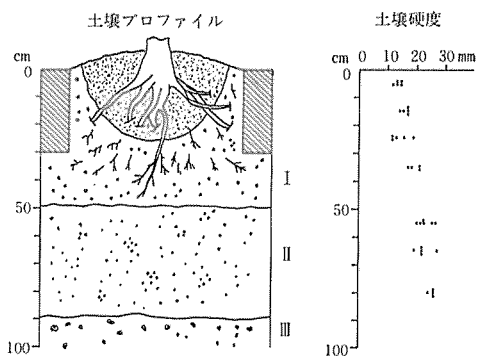
図2 調査標本の土壌環境

標本木のうち健全木として選んだ No. 196 を健全木 1, No. 569 を健全木 2, 不良木として選んだ No. 381 を不良木 1, No. 531 を不良木 2 として結果をみると、まず土壤断面では図 2 に示すように、3 層に区分された。第 I 層と第 II 層は植栽のための客土層で、褐色砂壤土もしくは砂土の花崗岩風化のいわゆるマサ土である。第 I 層でわずかに団粒の構造が認められるものもあるが、II 層以下は単粒状である。第 I 層はほぼ 30 cm, 第 II 層は 40~50 cm の厚みがある。第 III 層は基盤土壤と思われ、砂土あるいは砂壤土の沖積土かあるいは泥土である。健全木 1 は第 II 層の 80 cm までが客土、下層は円礫の多い沖積砂土である。健全木 2 は 65 cm までがマサ土の客土層で、下層は水田跡土壤のようで、大角礫が表層に多量に投入されている。不良木 1 では採取場所の異なる客土が 3 層に分かれて 90 cm まで投入され、植栽地盤構造としては十分である。不良木 2 も同様に客土が深い。

土壌断面と根系の観察から、この調査地は客土整備としては十分手当てされており、その点での欠点はない。地上部の生育は健全と不良とではかなりの差がみられるが、土壌断面では差はなく、また根系でも地上部ほどの差は見いだされなかった。

一般に道路植栽では硬度の高いところが多い。土工段階で道路本体造成時に十分転圧され、それが反映して、植え穴が小さくなり根鉢のまわりわずかの部分で適正硬度（山中式硬度計で 20 mm 以下）を有するようなことがしばしば観察される。ここでは長い歩道植ますに全面に客土が充填されて周囲の道路構造とは土質を異にするが、植ます内土壌断面での山中式硬度計による測定では図 2 に示したように第一層ではすべて 20 mm 以下であり、第二層でもこれを越すものはわずかである。一方、植栽木根元より 30 cm ほど離れた箇所では長谷川式土壌貫入計によって硬度をみたところ、図 4 のような結果を得た。この貫入計

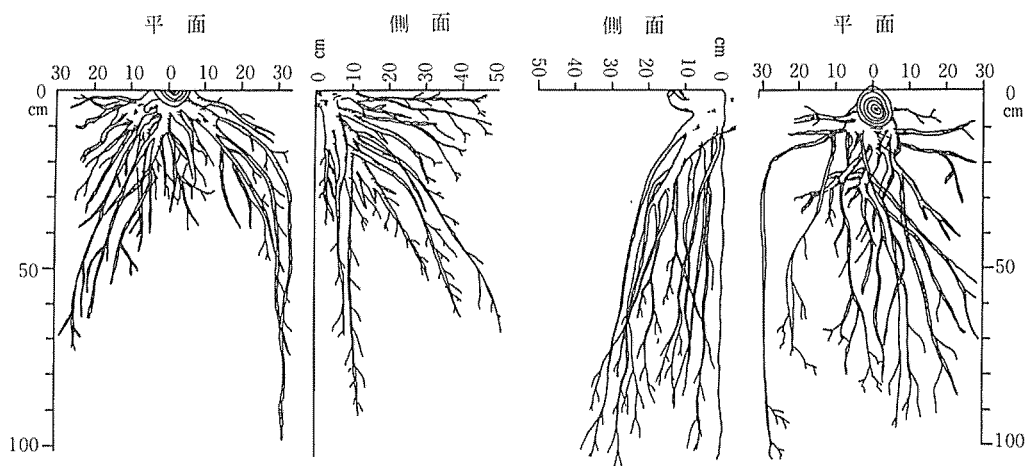
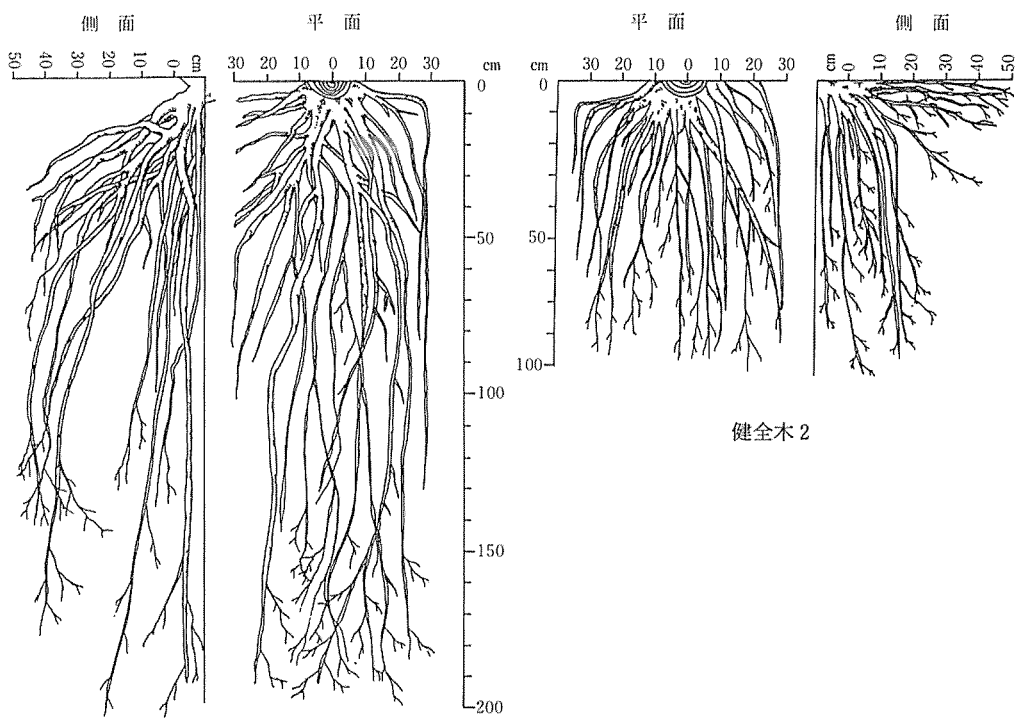
図 3 調査標本木の根系

発達することになる。両側とも同様に伸張したとすると、水平的には健全木 1 で 400 cm, 2 で 180 cm であった。一方不良木は 1 で 160 cm, 2 で 180 cm とやや劣るが、その差は顕著とはいえない。根系は観察したのみであとは埋め戻したのでその量は測定していないが、根群量としては健全木が多いことがうかがわれた。深さ方向での根系の発達を側面図で見ると、健全木で 50 cm, 不良木で 30~40 cm とやや浅かった。健全木 1, 2, 不良木 1 は植栽後 15 年, 不良木 2 で 8 年を経過しているが、客土厚み 70 cm, 水平的には 1000 cm を良質土容積として保証されているにもかかわらず、健全木ですら根系を充満させていない。不良木はごく一部で根系を伸張させているに過ぎないといえる。

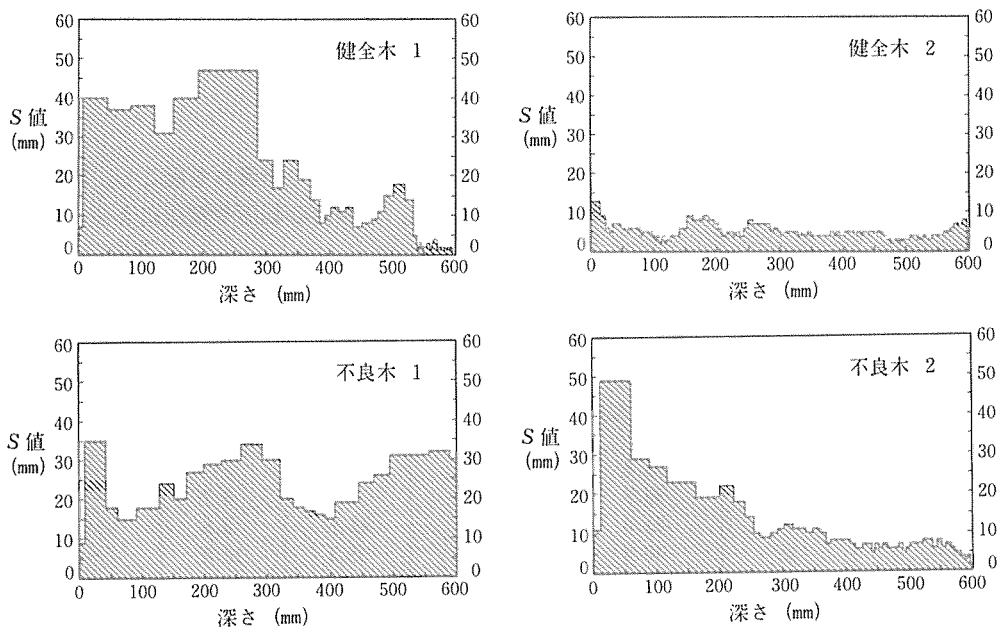
図 4 長谷川式土壌貫入計による土壌硬度

は、2 kg の落錘を高さ 50 cm まで持ち上げて自由落下させ、この時の先端コーンの貫入した深さを逐次読み取って、その 1 打撃あたりの貫入量を土壌の軟らかさとして  $S$  値として表現するものであり、山中式硬度計の値とも相関の高いことが認められている。長谷川によると山中式の 20 mm は、 $S$  値で関東ローム 1.5 (長谷川, 1981), また四国のマサ土では 0.7 (増田ら, 1983) であるという。 $S$  値でおおむね 1 以上の値が得られれば硬度としては適正值であることになる。ここでの  $S$  値分布は健全木 2 を除いて表層部分の第一層で大きく、第二層で急に低下していることがわかった。普通の緑地ではほぼ  $S = 2$  付近に集中するので (須崎ら, 1987), ここでの第二層はやや堅密ということが出来る。先の山中式の結果とは測定箇所が厳密に同じでないためもあるがそれ程適合せず、これは  $S$  値が礫含量に影響を受けたことにもよっていると思われる。健全木 2 でかなり劣る結果を得ているが、そのような結果は地上部樹勢とはうまく結びついていない。

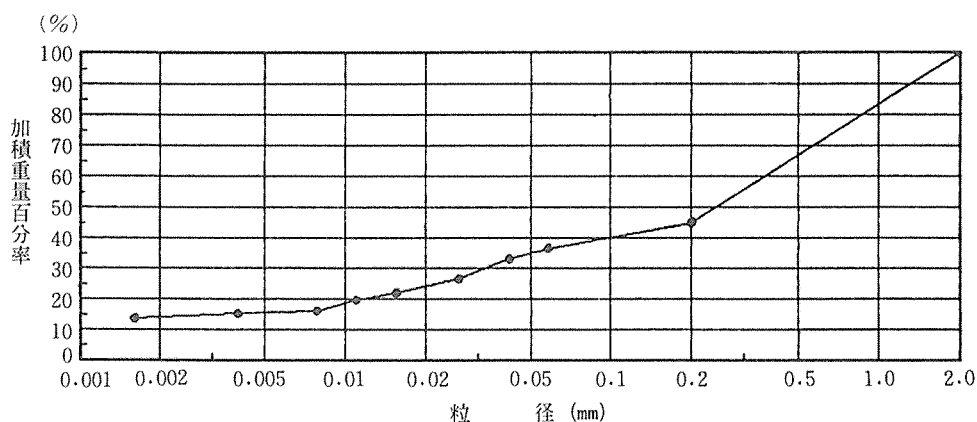
図5 比重法による土壌粒径区分（健全木1・第I層）

壤土、砂壤土を緑化場面では適正土壌とするので、ここでの土壌は不良木2を除いていずれも土性は適当であった。砂土は保水性が悪いことで排されるが、不良木2の砂土では乾燥ストレスを受ける可能性がある。

ここでの土性は2mm以下の粒径について比重法によって粒径分布を求め、国際法にしたがって区分した。例として健全木1・第I層の粒径加積曲線を図5に示した。

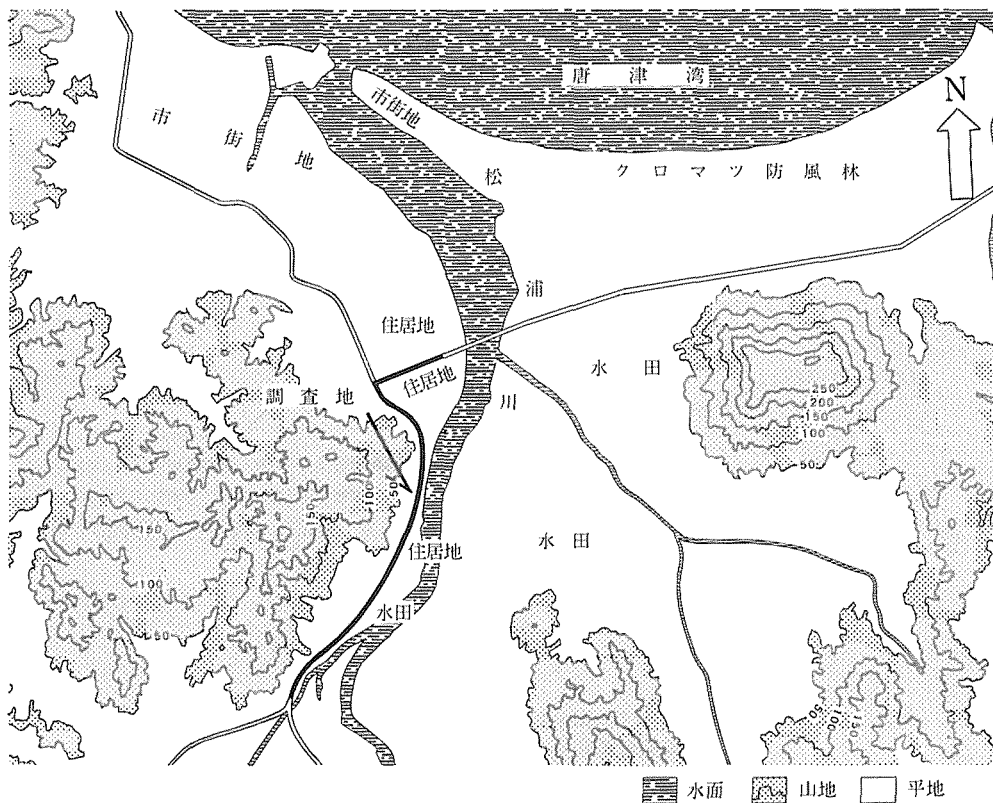
図6 調査地周辺の地形

風衝地であるような印象は少ない。そこで地形図から人家、市街地をはずして、高度 50 m 以上の山地と河川および海を図化してみると図 6 のようであった。この図からみると調査地とその東側は北は唐津湾に向かって開放している地形で、特に松浦川は北からの風が収束するような地形であることがわかった。湾に面する部分はクロマツ防風林で、通称虹の松原と呼ばれる古い林である。従って後背地は減風されることが期待される。しかしながら、マツ林を越える風および河口からの風は松浦川とその河岸に収束して付近植生には影響を与えることが考えられる。

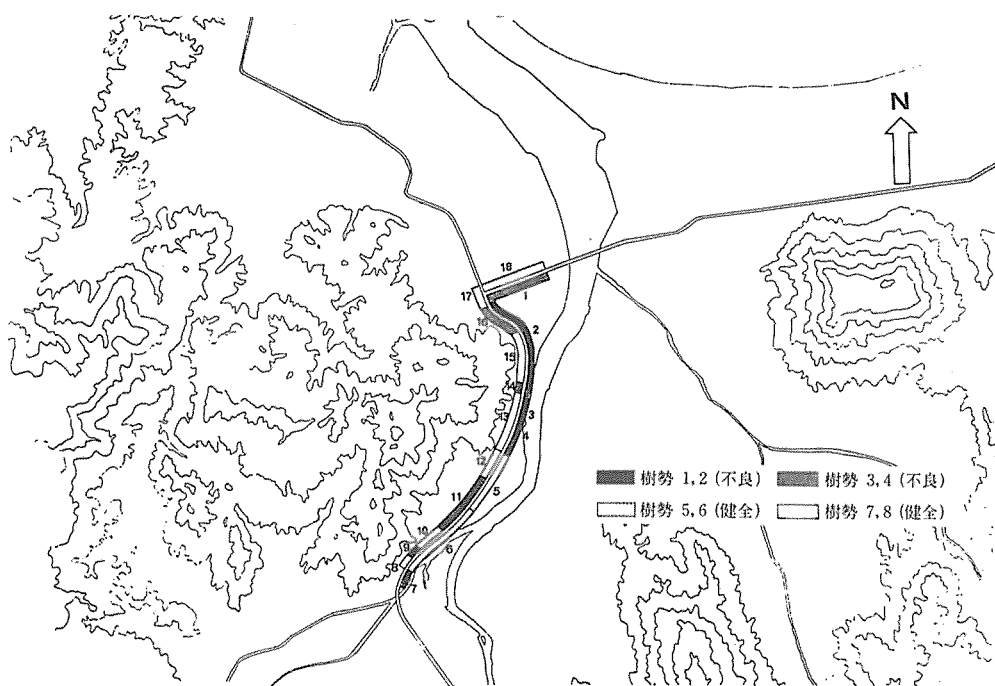
図7 街路樹樹勢区分の分布 (数字は区分の識別番号)

調査地の植栽木の樹勢には一定の傾向での配列は厳格には認められず、かなりばらつくが、多少のバラツキを無視して樹勢 1, 2, 樹勢 3, 4, 樹勢 5, 6, 樹勢 7, 8 という区分で植栽木をごく大まかに区分したところ図 7 のように 18 に区分された。区分 1 と区分 2 は住居に接するが比較的新しい住居地で密集地ではない。松浦川が西に曲って調査地に近接する部分の、区分 1, 2, 3, 4 は不良木が集中し、北東で住居に接する区分 5, 6, およびかなり急な斜面を有する丘陵山麓に位置する区分 12, 13, 15 は健全木が集中した。このことから考えれば、不良木が集中する部分はおおむね風の影響を受けやすい部分であり、前方あ

るいは後方に山地や住居などの防風地帯があるところでは健全木が多いといえる。とすると、ここで出現する生育不振木、衰弱木は北からの風である冬の季節風によって樹勢低下を引き起こされているのではないかと推察される。区分11は山地からやや離れるため、影響を受けるものであろう。

樹勢回復の対策としては、施肥による土壤養分の富化をはかって樹木体内の養分量をたかめ樹勢を生理的に強くしておくこと、防風ネットによる単木的な風の影響回避および無降雨が長期間続いた場合の灌水などであろう。また植栽樹種であるホルトノキ、マテバシイとも移植初期には風害にきわめて弱いことが認められている。一般に常緑広葉樹は季節風の強いところではその採用を避けるものであり、今後も衰弱が続けば樹種更改も一つの方法である。
