## ヘリウム液化機のトラブルによる経過報告

副島, 力  
九州大学理学部極低温実験室

現在、九州大学理学部極低温実験室では PSI 社製 M1610J 型ヘリウム液化装置による液体ヘリウムの供給を行っている。現在は順調に稼働しているが今年の 8 月上旬、液化機のトラブルが発生した。ここではその原因と経過について簡単に記載する。

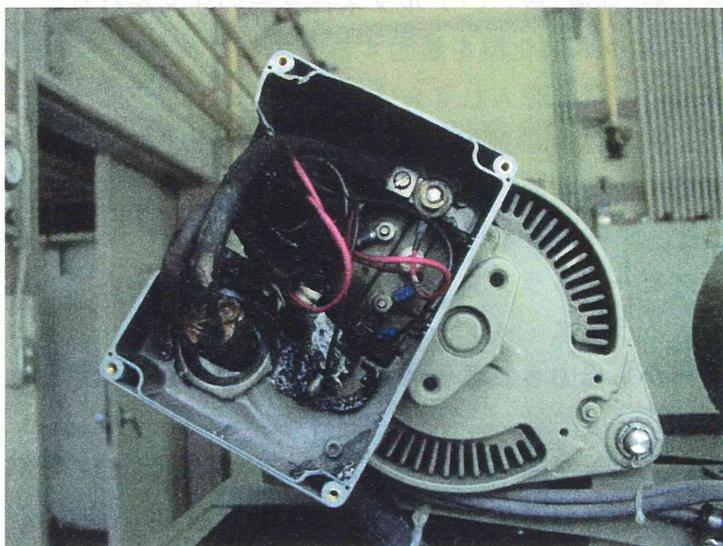
図-1 アルタネーター端子 BOX

平成 13 年 8 月 3 日、ヘリウム液化機 M1610J 型運転起動数分後に突然アルタネーター（アルタネーターは、He ガスを冷却するために断熱膨張させたエネルギーを電気エネルギーに変換するもの）の端子 BOX（図-1）より発火が見られ、緊急停止ボタンにより運転を停止する。その後、業者にそのトラブルの連絡・デジカメによる写真のメール転送を行い、推定原因の検討・故障した可能性のある機器部品について図面上でリストアップし、ヘリウム液化機メーカーであるプロクイップ社（代理店の伊藤忠メカトロニクス経由、以下同）に見解及び機器部品見積を依頼。

- ・アルタネーター端子 BOX 内で、端子とケーブルが焼損しており、アルタネーター及び接続ケーブルが使用不能と判断。
- ・その他の部品については、外観の異常がない為、プロクイップ社に使用可否の判断をゆだね、故障の原因と復旧についてどのような部品の手配が必要か、又、その納期についてどの程度かかるのか調査を依頼。

平成 13 年 8 月 9 日、プロクイップ社より回答があり、推定原因としてアルタネーター端子の緩みが考えられるとの見解をもらう。端子が緩むことにより、その部分で局所的な過熱が生じ、アルタネーター及びケーブルが焼損したと考えられるとのこと。

平成 13 年 8 月 30,31 日、復旧工事の為、電気配線工事業者に工事の施工を依頼、ケーブルの取替え、旧ヘリウム液化機に取り付いていた旧型アルタネーターと交換し、純ガス及び不純ガスの試運転を行い問題なく液化出来ることを確認。旧型アルタネーターは、かなり使用されているため、別途、新しいアルタネーターの注文を行う。

平成 13 年 12 月 5,6,7 日、業者によりアルタネーター及びスピードトランスミッターを新品に交換。アルタネーターは、問題なく機能したが、スピードトランスミッターが正常に機能しなかった。万一のために準備していた日本製のスピードトランスミッターに交換。純ガス及び不純ガスの液化運転を行い、問題なく液化できることを確認。米国からの正規のスピードトランスミッターが入手できるまで、日本製のスピードトランスミッターで、液化運転することとした。但し、この時点でスピードトランスミッターの入力周波数スパン値がはっきりしない為、安全側（スピードを遅く制御する側）の数値に設定する。（液化機の起動直後と、安定運転時のスパン値が異なり、最適値が不明）
