メンテナンスを考慮したポール型都市環境装置のあり方に関する研究

出版情報：九州芸術工科大学，2000，博士（芸術工学），課程博士
バージョン：
権利関係：

第2章 都市内主要街路における ポール型都市環境装置の設置状況

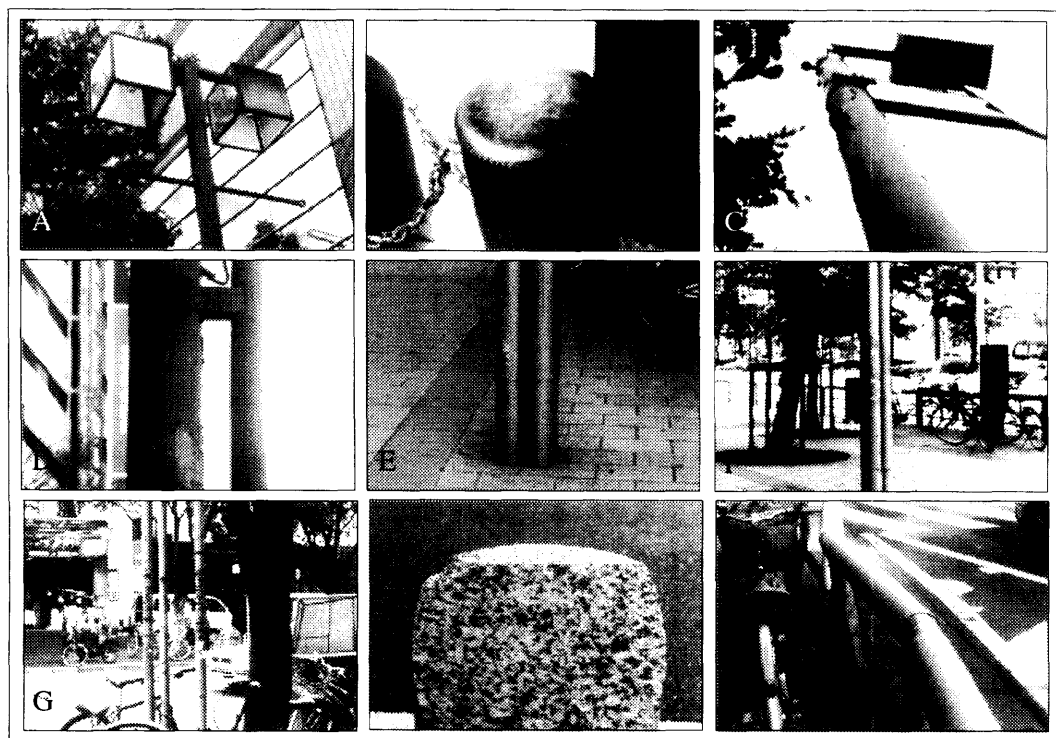
図2-5 実態調査に用いた破損状況の分類

実態調査は、車用照明柱，歩行者用照明柱，標識柱，信号柱，車止め，防護柵を対象に，街路別の装置各々の破損状況をサビ，劣化，キズ，貼り紙跡，変形の5項目に分類し（図2-5），目視による分類調査を実施した。また，装置の配置図と破損状況表の作成を行なった [注6]。調査に用いた分類項目を以下に整理する。

- ・サビ：時間の経過により発生するサビと，人々が触れることによる摩耗を言う（図2-5のAとB）。
- ・劣化：一般的に状態や質が悪くなることを言うが，本調査においては塗装の割れやふくらみなどによる剥がれのみを言う（図2-5のCとD）。
- ・キズ：車や自転車などによる引っ掛けたキズ跡を言う（図2-5のE）。
- ・貼り紙跡：貼り紙やステッカーの除却後の跡を言う（図2-5のFとG）。
- ・変形：部分的な割れや凹み，曲りなどにより元の形態が変わっている状態を言う（図2-5のHとI）。

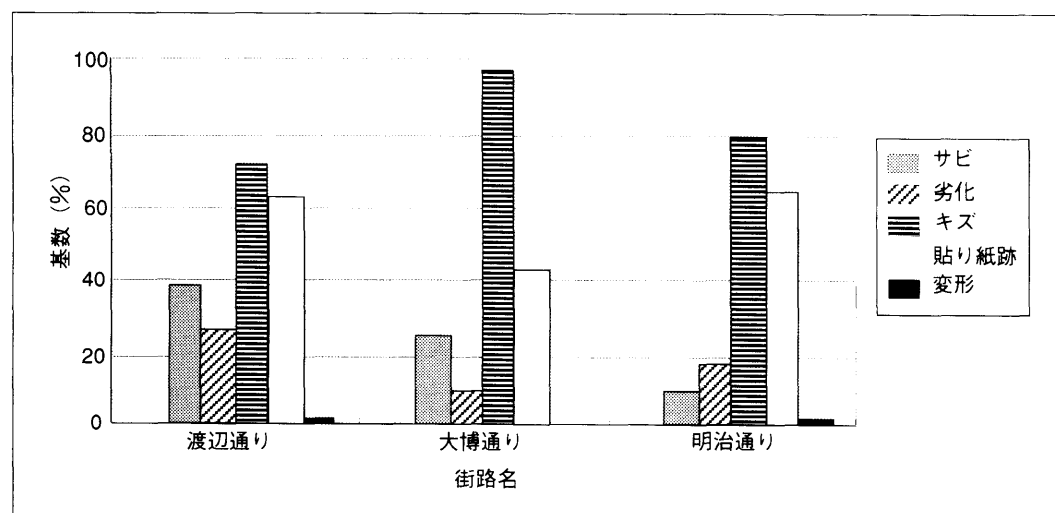
図2-7 車用照明柱の破損状況

車用照明柱は、灯具と支柱（アームを含む）で構成されており、高さ1,030 cmのテーパーポールが用いられている。装置の破損状況は、3街路ともに電球切れなど機能的に不良なものはないが、全般的にポール表面塗装のキズや貼り紙跡による汚れが多く、基数的には少ないが、ポール下段部に凹みなどの破損による変形が見られる。特に、大博通りでは、ポール下段の開口部がキズや凹みなどの破損によって、変形した部分にサビが付いているものもある。また、渡辺通りでは、ポールの塗装の割れやふくらみなど劣化の見られるものもある。

破損等の調査項目の中で最も多いキズによる汚れが3街路平均81.4%（渡辺：大博：明治＝70.6：97.7：79.5%）を占めており、貼り紙跡による汚れが3街路平均56.3%（渡辺：大博：明治＝62.9：43.2：64.8%）を占めている。また、破損等による変形の項目は3街路平均1.1%（渡辺：大博：明治＝2.0：0：1.1%）であった（図2-7）。

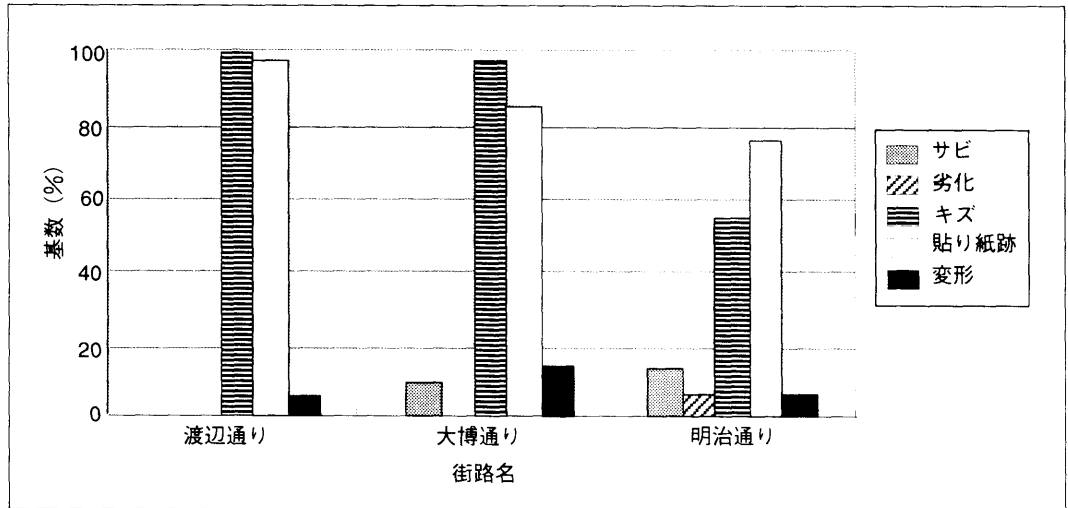
図2-8 歩行者用照明柱の破損状況

歩行者用照明柱の大半は、灯具と支柱（フラッグ用アームを含む）で構成されており、高さ230～450 cmの直柱や二段柱の特注品が設けられている。装置の破損状況は、車用照明柱と同様に電球切れなどの機能的な破損はない反面、全般的にキズと広告物などの貼り紙を撤去した跡による汚れが極めて多く、ポール下段部の曲りや凹みなどの変形が車用照明柱に比べ多い。特に、渡辺通りでは、ポール下段の

開口部が凹むなど変形している照明柱が多く、大博と明治通りにはポールが曲がっているものもある。

破損等の調査項目の中で最も多いキズによる汚れは3街路平均93.3%（渡辺：大博：明治＝98.5：97.1：54.8%）を占めており、貼り紙跡による汚れは3街路平均90.3%（渡辺：大博：明治＝97.7：86.2：77.4%）を占めている。また、凹みなどによる変形の項目は3街路平均9.3%（渡辺：大博：明治＝6.9：13.0：6.5%）で車
用照明柱と比べ9倍位多い（図2-8）。

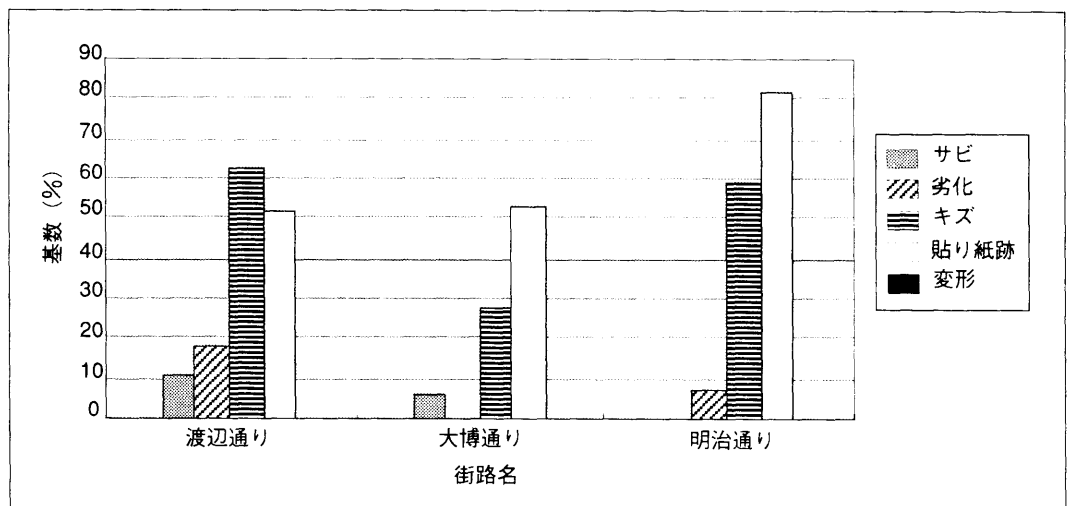
図2-9 標識柱の破損状況

標識柱は、標識板と支柱（梁を含む）で構成されており、高さは標識の種類と設置位置によって異なる。また標識柱の大半は、直柱である。標識柱の場合も標識板が見えないなどの機能的な破損はなく、全般的にポールの塗装のキズによる汚れが3街路平均で51.5%（渡辺：大博：明治＝63.0：28.1：58.5%）であり、貼り紙跡による汚れが3街路平均で66.7%（渡辺：大博：明治＝51.9：53.1：81.1%）を

占めている。

標識柱は、特に明治通りで、他街路と比べ貼り紙跡やステッカー跡による汚れが多い。また、渡辺通りでは、貼り紙跡による汚れよりも塗装のキズによる汚れが若干多く、塗装の割れやふくらみなど劣化の見られる標識柱もある（図2-9）。

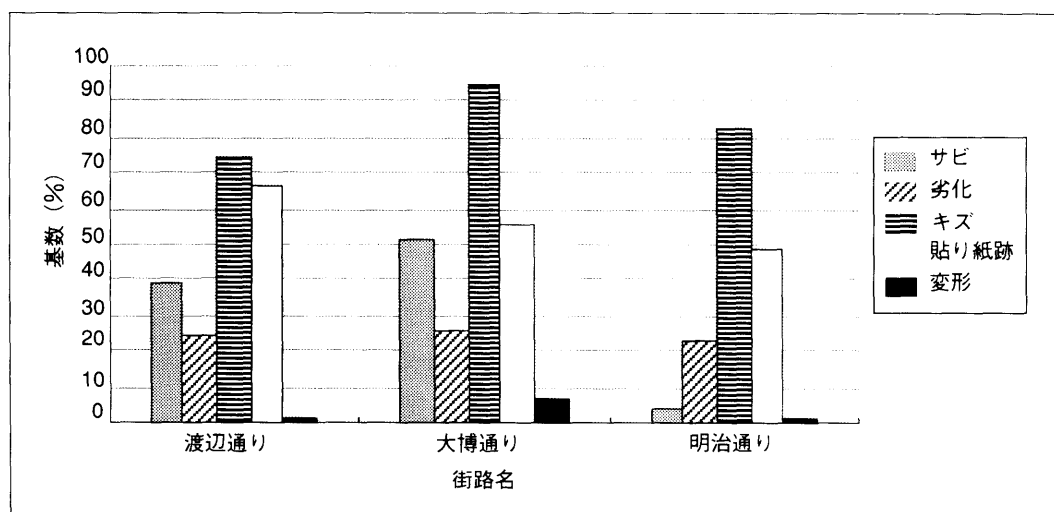
図2-10 信号柱の破損状況

信号柱の破損状況は、灯具の電球切れや点滅不良のような機能的な破損はなく、ポールの塗装のキズや貼り紙跡などによる汚れが多い。特に、単独で設置している大半の歩行者専用信号柱の場合は、貼り紙跡などによる汚れはない反面、人々の手に触れることによってポールの塗装が摩耗している状況である。また大博通りでは、貼り紙を撤去する際に付いたと思われるキズの部分にサビが付き、塗装が膨らむなど劣化しているポールもある。

調査項目の中で最も多いキズによる汚れは3街路平均で82.7%（渡辺：大博：明治＝74.4：95.2：81.9%）を占めている。また、貼り紙跡による汚れは3街路平均で55.4%（渡辺：大博：明治＝65.9：54.8：48.3%）で、凹みや曲りなどによる変形は3街路平均2.7%（渡辺：大博：明治＝1.2：6.5：1.7%）で全般的に少ない（図2-10）。

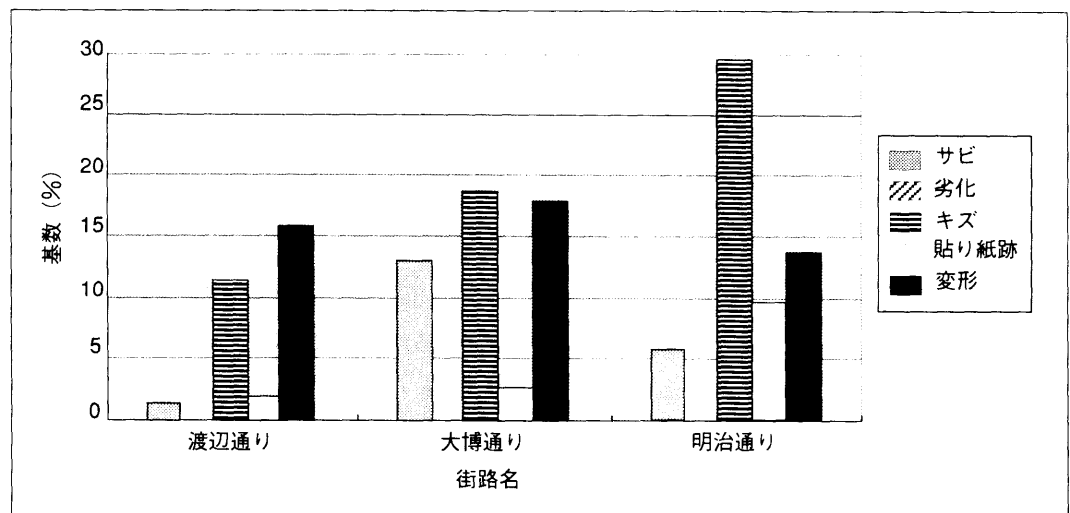
図2-11 車止めの破損状況

など様々なデザインの装置が設置されている。特に、自然石や人造石材（擬石）の車止めは、全般的に装置の端部で、部分的な割れによる変形が他装置に比べ極めて多く、金属材の車止めは、端部の塗装が摩耗している装置が多い。また、石材及び人造石材（擬石）と金属材など異なる素材の接合部分の破損や、路面との取付部が汚れている装置も多い。

調査項目別の破損状況を見ると、部分的な割れなどによる変形が3街路平均で15.9%（渡辺：大博：明治＝15.8：17.8：13.8%）を占めており、他装置の中でも変形が多かった歩行者用照明柱の1.6倍以上多い。それに対して貼り紙跡による汚れは3街路平均が4.6%（渡辺：大博：明治＝2.1：2.7：9.8%）で極めて少ない状況である。また、キズによる汚れは3街路平均が19.3%（渡辺：大博：明治＝11.6：18.5：29.3%）で比較的少ない（図2-11）。

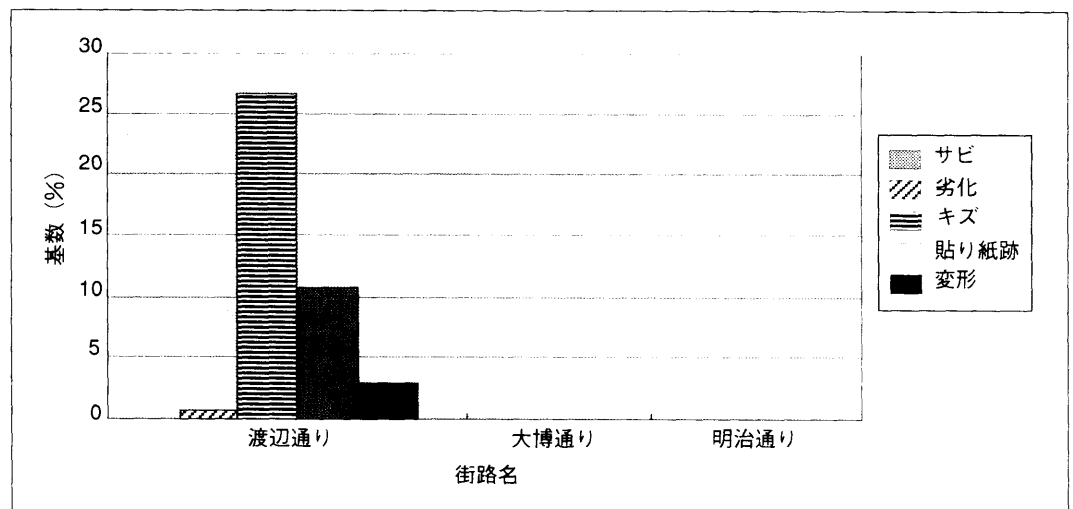
図2-12 防護柵の破損状況

防護柵は、支柱とビームで構成されており、ステンレスを用いた特注品が設けられている。また、防護柵は3街路の中で渡辺通りのみ設置されているが、全般的に汚れている。特に、下段ビームの外れや上段ビームのキズなどが多く、凹みや曲りなど破損している部分もある。

防護柵の破損は、他装置と比べ比較的少ないが、調査項目別に見ると、キズによる汚れが26.9%で、貼り紙跡による汚れが10.6%を占めている。また、車の接触によると思われる曲りや外れ、凹みなどによる変形は2.6%を占める（図2-12）。

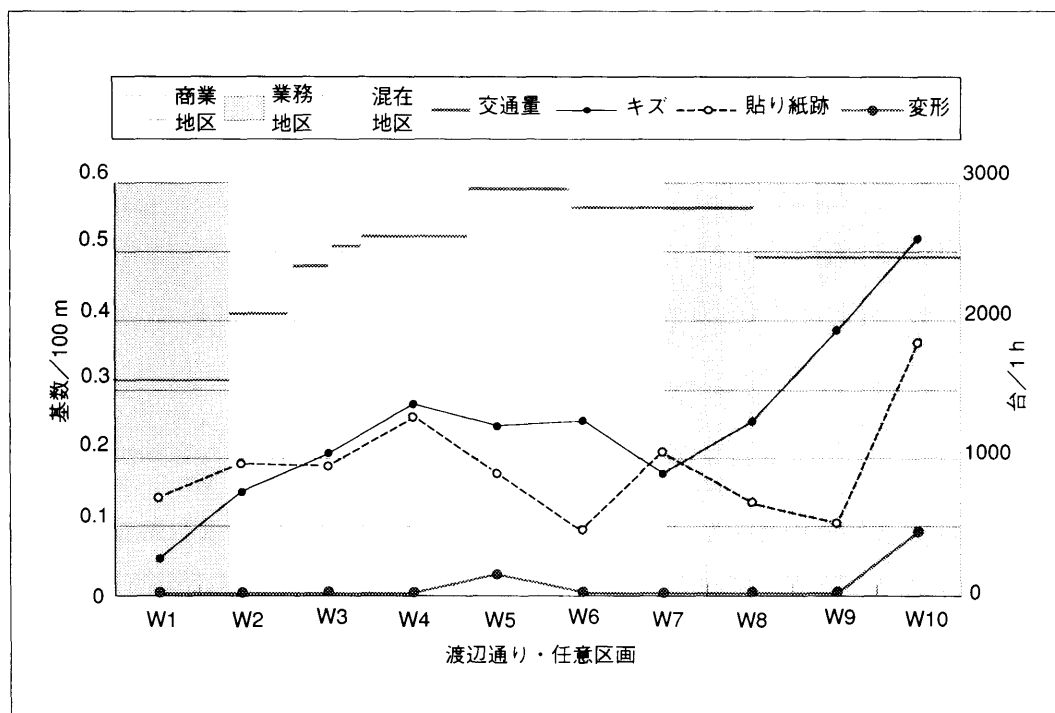
図2-17-1 渡辺通り<延長>ポールの破損項目別比較

車用照明柱，標識柱，信号柱などのポールのキズによる汚れは，商業地区で主要交差点を有し，交通量が多いW3～W6区間と，業務地区で街路沿いに駐車場や施設の入口及び主要交差点を有するW9～W10区間を比較すると，破損基数の差は歴然としており，貼り紙跡による汚れは，天神地区の中で夜に屋台が出るW6区間と，業務地区の中で街路沿いに駐車場を有するW1及びW8～W9区間に比べ，主要交差点を有するW2～W5区間及びW10区間，一般街路部で商業地区と業務地区の境界となるW7区間で若干多い。また，凹みによる変形は全般的に少ないが，主要交差点を有するW10区間で車の衝突によると思われる破損があり，商業地区の街路一般部であるW5区間では開口部の蓋の破損も見受けられる（図2-17-1）。

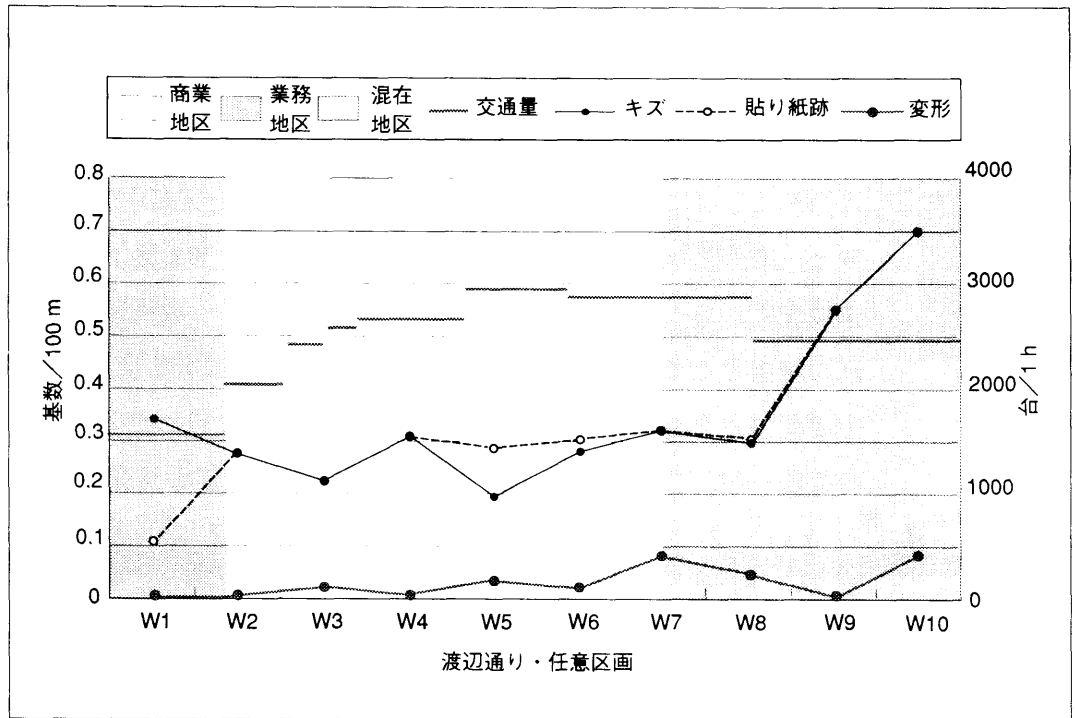
図 2-17-2 渡辺通り<延長>歩行者用照明柱の破損項目別比較

歩道の中央部に設置されている歩行者用照明柱は，他装置に比べ凹みなどの破損による変形が極めて多く，業務地区のW1区間を除く全区間で，キズによる汚れ

と貼り紙跡による汚れがほぼ同じ状況である。特に、交通量の多い業務地区W7～W8区間と主要交差点を有するW10区間では、車が歩道の中央部まで進入し、接触することによって生じたと思われる破損があり、業務地区のW9～W10区間では、キズと貼り紙跡による汚れが数多く見受けられる（図2-17-2）。

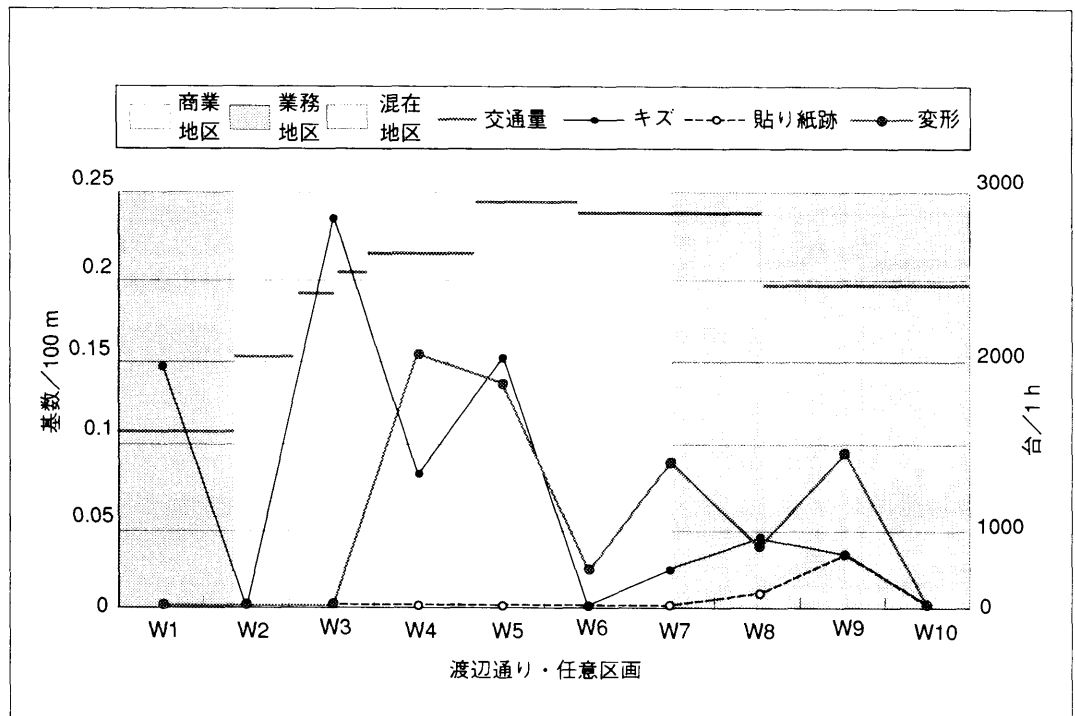
図 2-17-3 渡辺通り<延長>車止めの破損項目別比較

主要交差点と一般交差点周辺に設置されている車止めは、他装置に比べ破損等

が少ないが、キズや部分的な破損による変形は、街路の全区間でばらつきがあり、貼り紙跡による汚れは、街路沿いに駐車場と施設入口が点在する業務地区のW8～W9区間で若干見られる（図2-17-3）。

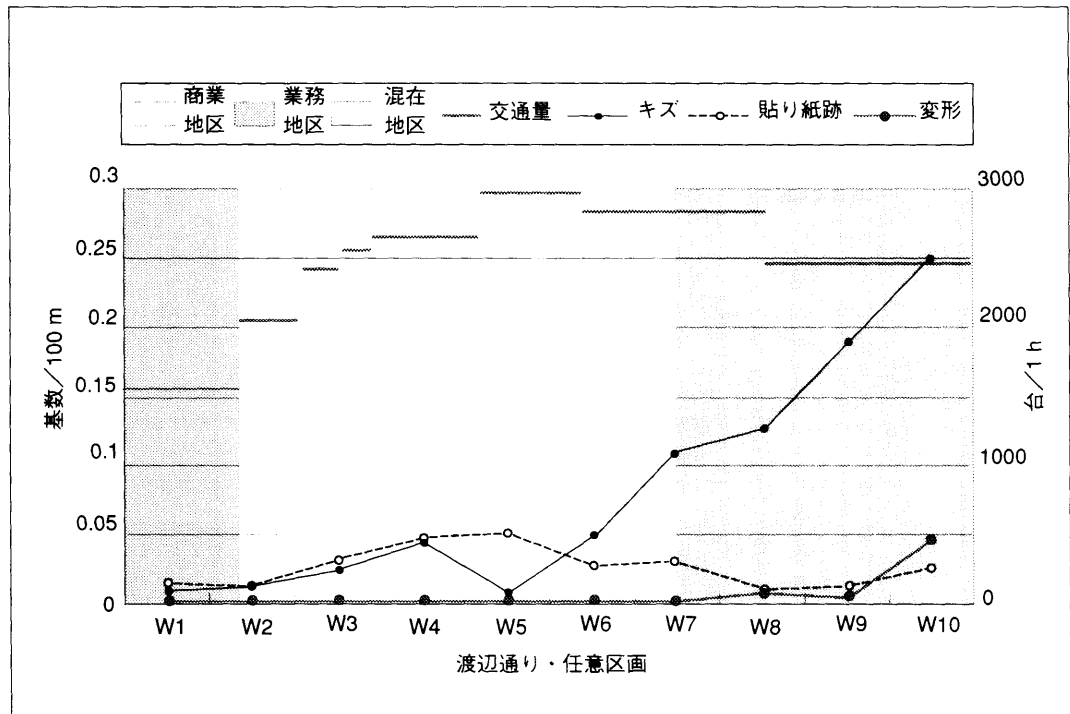
図2-17-4 渡辺通り<延長>防護柵の破損項目別比較

防護柵は歩道と車道の領域を明確に分離し、主要交差点部や一般交差点部ではなく、街路一般部に設けられている。特に、防護柵は車用照明柱や歩行者用照明柱、標識柱、信号柱に比べ高さがなく、歩車道境界部の車道側に接していることから、貼り紙が少ない傾向がある。また、破損箇所は少ないが、主要交差点を有するW4区間とW10区間では車の衝突によると思われる破損が見受けられる（図2-17-4）。

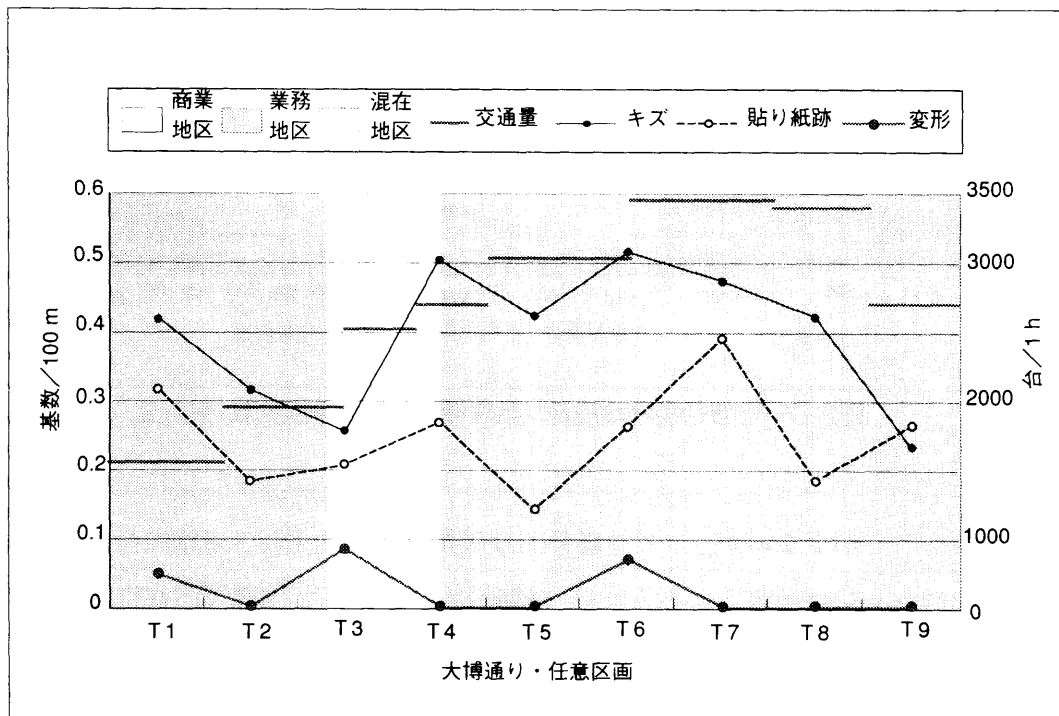
図 2-18-1 大博通り<延長>ポールの破損項目別比較

車用照明柱、標識柱、信号柱などのポールは、昭和通りと交差する主要交差点を終点とする業務地区T1からT3区間へ、明治通りと交差する主要交差点を起点とする業務地区T4からT9区間へ近づくにつれキズによる汚れが減少する。特に、キズによる汚れは主要交差点を有している商業地区T3、T4区間でその差が大きい。また、貼り紙跡による汚れは街路の各区間でばらつきがあるが、主要交差点部及び

一般交差点部 (T1～T7区間) で貼り紙の撤去の際にキズが付いたと思われる部分が錆び付いて、塗装の劣化が見られるポールも少なくない。さらに、交通量の少ない主要交差点部 (T1, T3区間) と、交通量の多い一般交差点部 (T6区間) では、車の衝突によると思われる開口部の破損が見受けられる。これらは歩車道境界部に設けられている植栽帯の中にポールが設置されていることが影響している (図 2-18-1)。

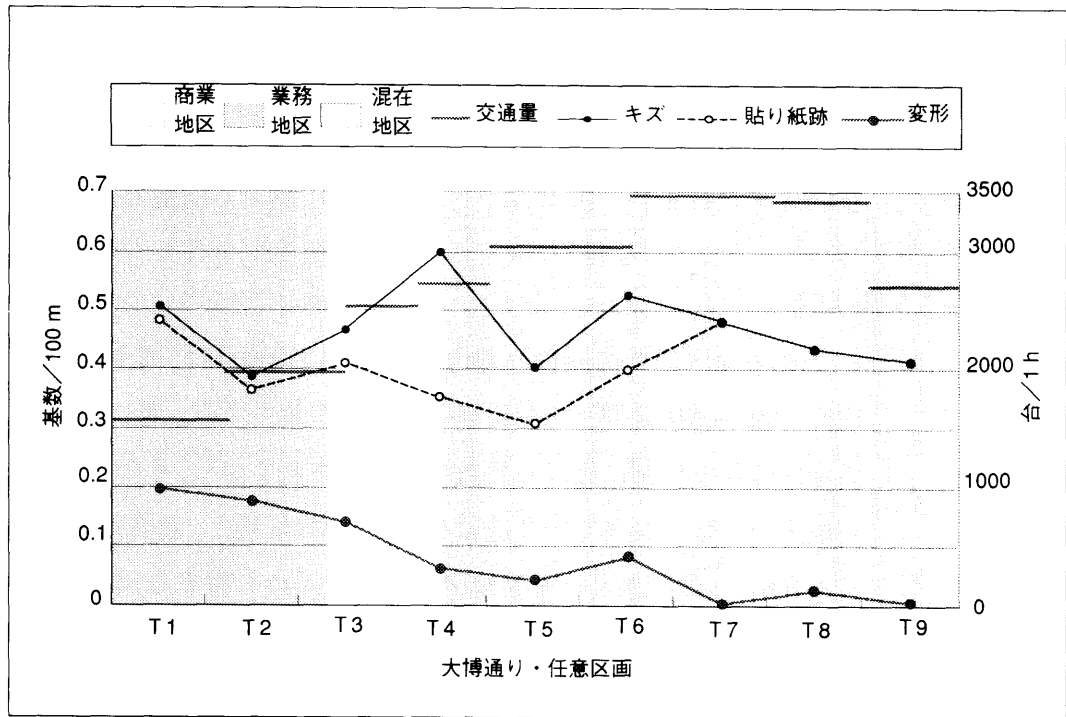
図 2-18-2 大博通り<延長>歩行者用照明柱の破損項目別比較

歩行者用照明柱は渡辺通りと同様に歩道の中央部に設置されており、T4区間の明治通りとの交差点を中心とし、2種類の異なるモデルが設けられているが、全般的に貼り紙跡による汚れやキズなどの破損が他街路に比べ多く見受けられる。特に、車の接触によると思われるキズは、交通量が少ない主要交差点を有しているT1区間と、商業地区の中で主要交差点を有するT4区間、交通量の多い一般交差点を有しているT6区間で高くなっており、その他の区間は、ほぼ平均値に近い。また、貼り紙跡による汚れは、主要交差点を有するT1, T3区間及び、博多地区の中心部に近いT6～T9区間で多い。車が歩道の中まで進入し、装置と衝突したと思わ

れる凹みや開口部の破損などによる変形は、車の通行量の変化に伴い、博多地区の中心から離れるにつれ多くなる（図 2-18-2）。

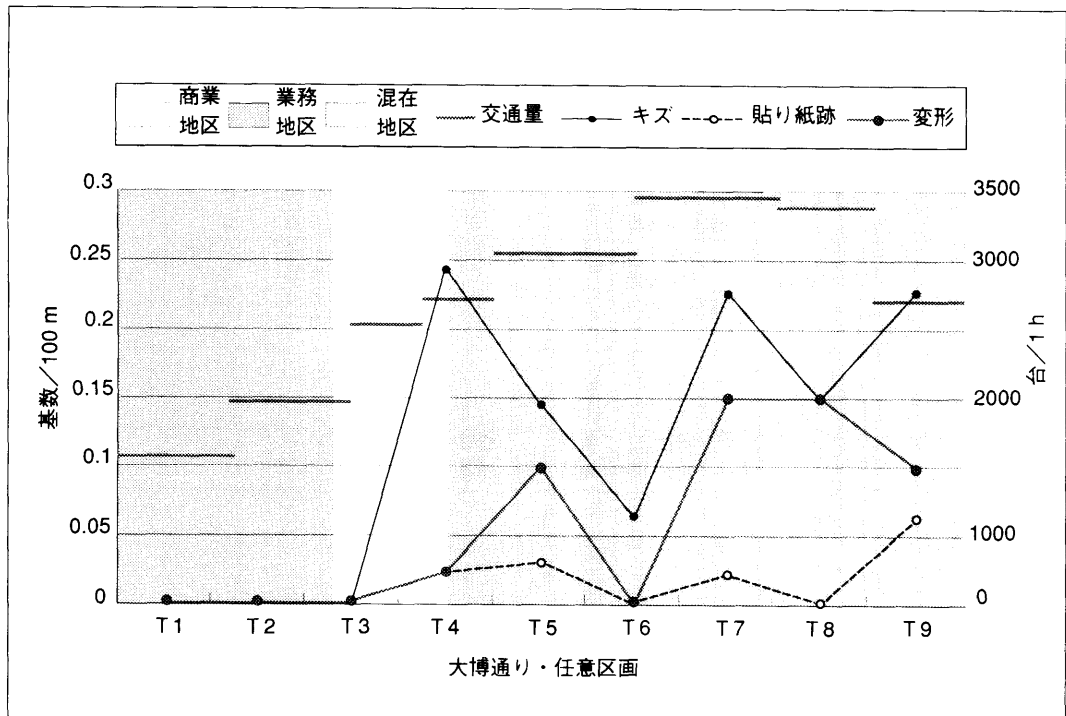
図 2-18-3 大博通り<延長>車止めの破損項目別比較

街路のシンボルとして各交差点毎に設置されている車止めは、交通量が多い業務地区である T4～T9 区間に破損等が集中しており、各区間別にはばらつきがある。特に、地下鉄の駅を有する T4, T7, T9 区間ではキズによる汚れが多いのに対し、

交通量が多い一般交差点を有するT6区間では少ない。また、貼り紙跡による汚れは全般的に少ないが、博多地区の中心に近いT7～T8区間で少々見受けられる。なお、部分的な破損による変形は、ほぼ平均値に近い前後を示しており、全般的に少ない状況であるが、T9区間で平均値を若干越える程度である（図2-18-3）。

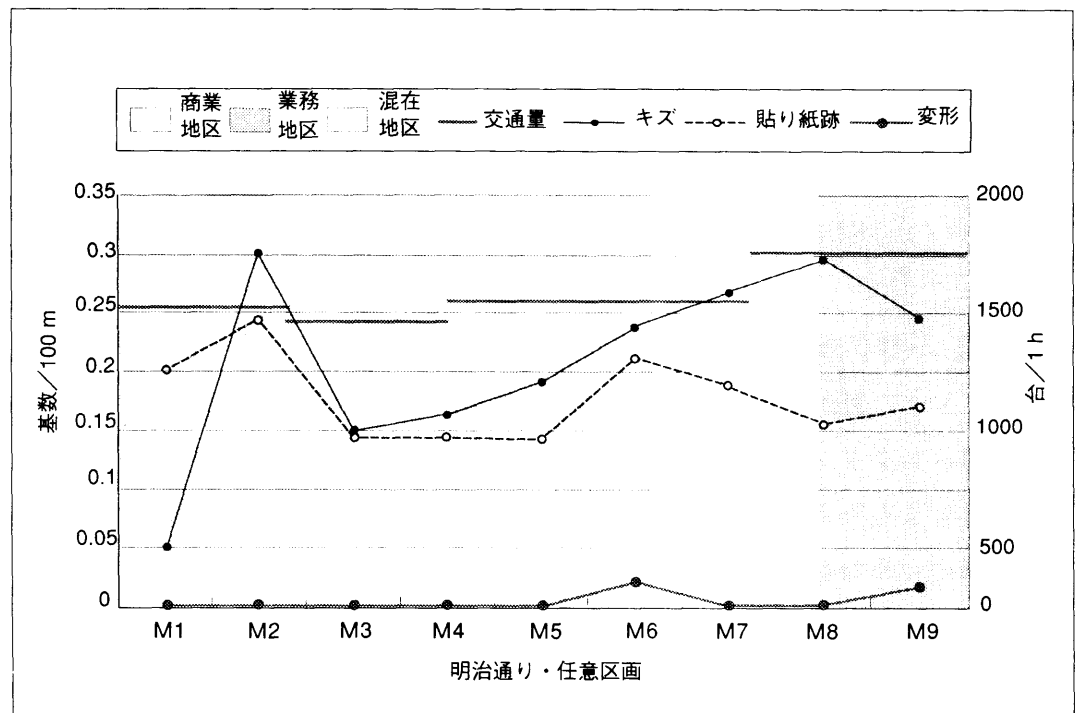
図2-19-1 明治通り<延長>ポールの破損項目別比較

街路の全区間で交通量の変化が少ない明治通りは、全般的に人通りの多い中洲地区（M6～M8区間）で全装置の破損等が集中する。特に、車用照明柱、標識柱、信号柱は他の街路に比べ一番数多く設置されており、その中でも業務中心・商業混在地区の街路一般部で公共施設を有するM2区間と、商業地区で大型文化施設を有するM6～M8区間及び業務地区で主要交差点を有するM9区間では、キズによる汚れが多く、貼り紙跡による汚れは、延長上にほぼ均等ではあるが、主要交差点と公共施設を有するM1～M2区間と、中洲地区のM6～M7区間が若干多い。また、凹みなどによる変形は、ほとんど見受けられないが、中洲地区の中で川沿いの公共

施設を有する M6 区間と、主要交差点を有する M9 区間で、基数は少ないが車の衝突によると思われる破損がある（図 2-19-1）。

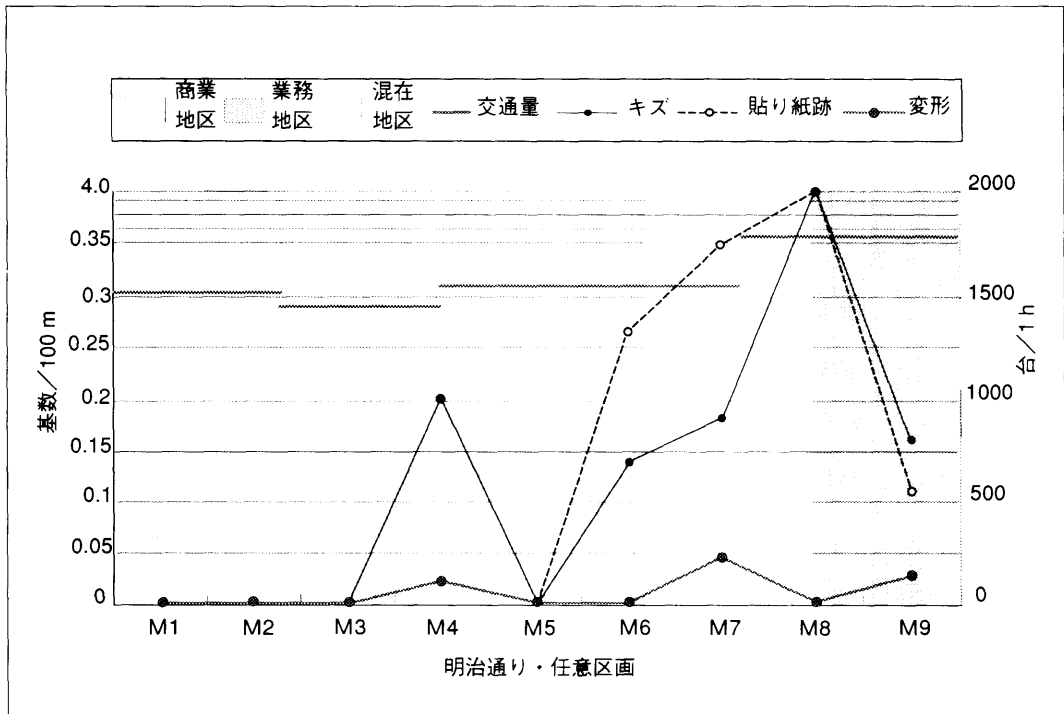
図 2-19-2 明治通り<延長>歩行者用照明柱の破損項目別比較

歩行者用照明柱は、業務中心・商業混在地区の M1～M3 区間に設けられている車用照明柱に取り付けられており、単独柱として設けられているのは M6～M9 区間のみである。特に、渡辺通りと交差する交差点を有する M4 区間で、渡辺通り上

に設置されている歩行者用照明柱にキズによる汚れや凹みなどの破損が多い。明治通りの歩行者用照明柱の中で、キズや張り紙跡による汚れと、曲れや凹みなどによる破損が集中しているのはM6～M7区間で、最も人通りの多い中洲地区である（図2-19-2）。

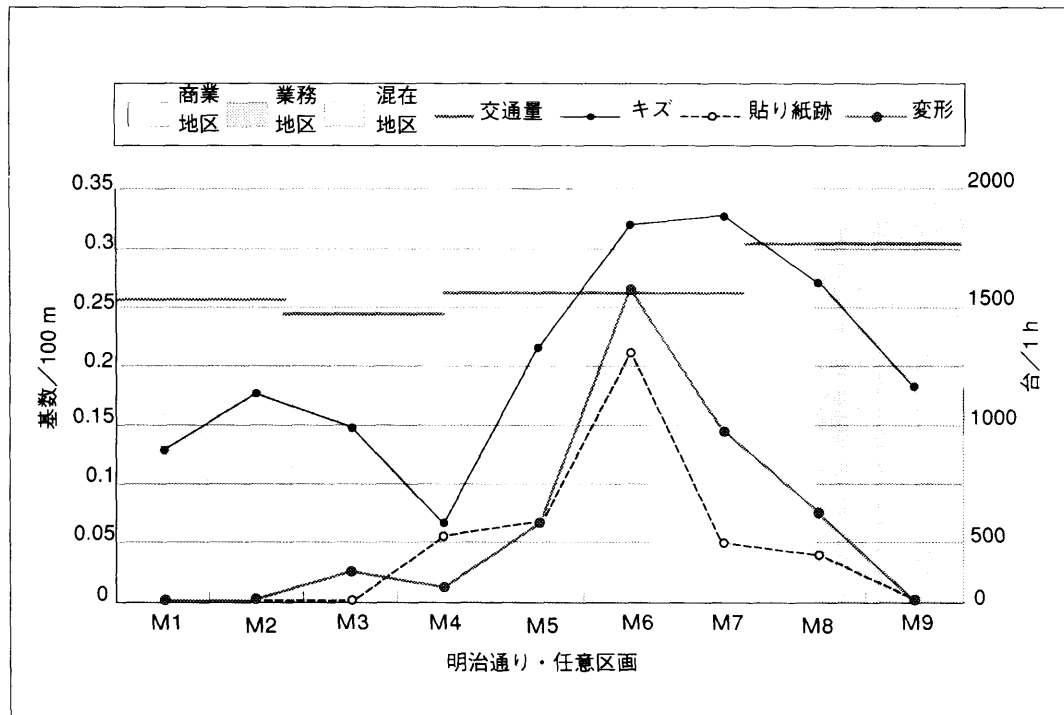
図 2-19-3 明治通り<延長>車止めの破損項目別比較

車止めは、歩行者用照明柱と同様に特定区間で破損等が偏っている。特に、中洲地区（M6～M8区間）では、貼り紙跡による汚れや車と自転車の接触によると思われるキズ、部分的な割れなどによる変形が集中している。また、キズによる汚れは、業務中心・商業混在地区のM2～M3区間で若干多く、主要交差点を有するM1，M4，M9区間では、周辺の各区間に比べ若干少ない（図2-19-3）。

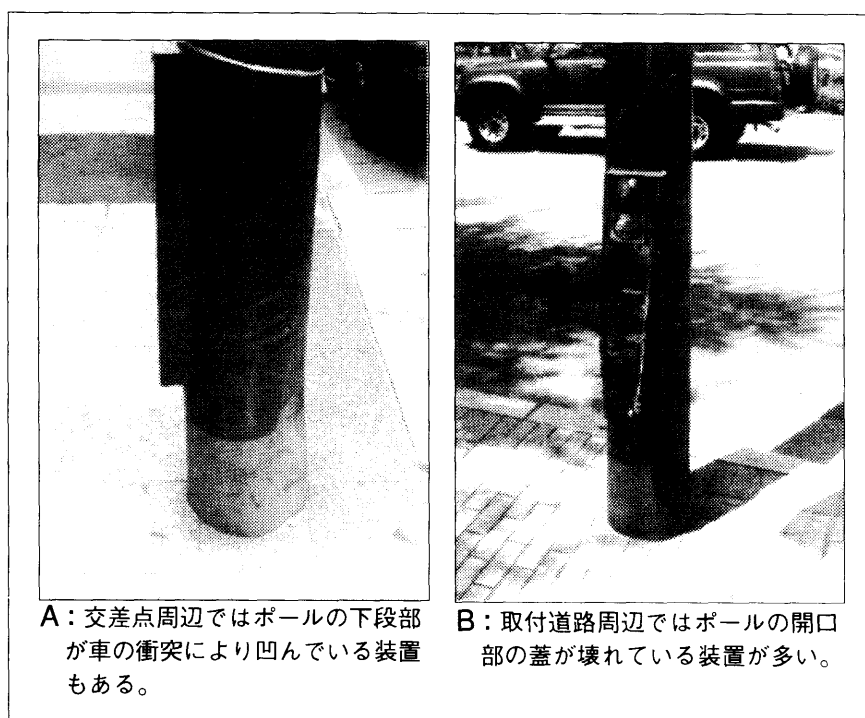
図2-20 車用照明柱の破損事例

実態調査の結果から明らかになったように、既設の車用照明柱の破損等の状況は、大小の店舗が集積している商業地区や主要交差点部の周辺で、人通りの多い場所に貼り紙跡による汚れが多く、貼り紙跡による汚れは、目の高さの部位に集中する傾向が見られる。また、施設の入口と接している街路一般部や大型商業施設の周辺で、自転車の不法駐輪が多い場所に設けられている照明柱の開口部には、蓋の変形やキズなどが集中する傾向がある。

車用照明柱における主な変形の状況は、図2-20のAのようにポールの下段部で部分的な凹みがあり、キズの部分が錆びるなど問題が生じて、ポール自体を交換しなければ直らない構造である。また、ポールの下段部に設けられている開口部の蓋が壊れ曲るなど、変形しやすい構造になっている（図2-20のB）。

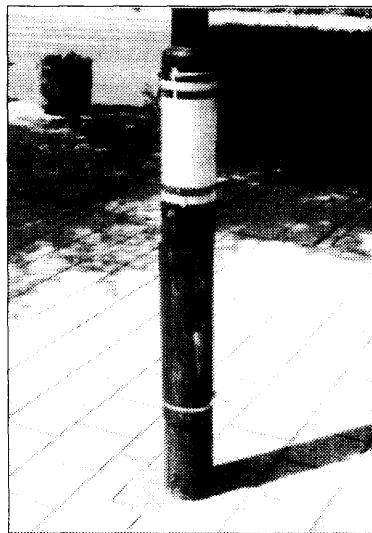
既設の歩行者用照明柱の破損等の状況は、他装置に比べ人通りの多い街路の全区画で貼り紙跡による汚れが多い。また、図2-21のA、Bのように自転車との接触によると思われるキズや、歩道の中央部まで車両が進入し接触することによって発生したと思われる破損がある（図2-21のD）。

A：民地側の施設入口部に設けられているポールは、車によると思われるキズが多い。

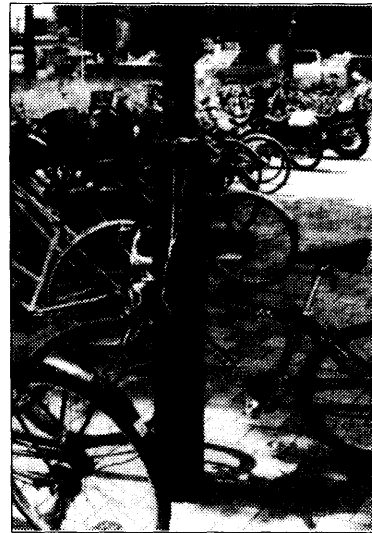
貼り紙跡による汚れは、歩道の中央部に設置され人々の目に付きやすい照明柱に、ステッカーやテープ跡などの貼り紙を撤去した跡が残り非常に汚い状況がある（図2-21のC）。また、自転車によると思われるキズは、自転車が歩道側を通行する際、接触によってできた場合も考えられる。図2-21のBのように民地側の大型

B：放置自転車が 많이 場所に設けられているポールの下段部は、キズが多い。

商業施設の前や装置類が集中して設置され人通りの少ない場所など、自転車の不法駐輪が多い場所に設けられている歩行者用照明柱には、塗装のキズが多い。

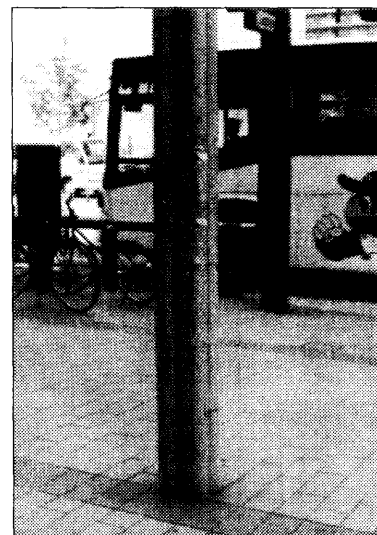
C：歩道の中央部のポールではステッカーやテープなどの貼り紙跡による汚れが多い。

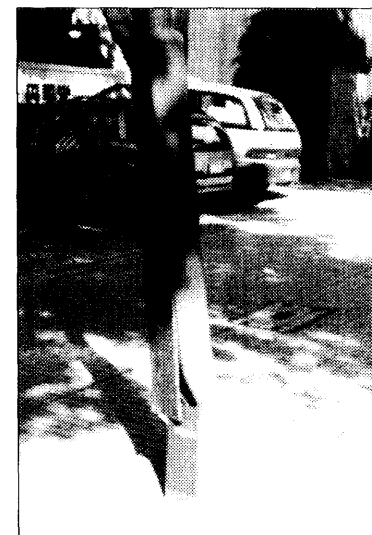
D：施設入口部周辺の歩道中央部に設置したポールが車の衝突により曲っている。

車の接触によると思われる破損は、場所の特徴上、車の進入が多い一般交差点や取付道路、民地側の施設入口周辺で多い。特に、ポールの開口部の破損は、人と車の通行が多い主要交差点部よりも、車が歩道の中まで入りやすい場所で交通量が少ない一般交差点部や取付道路、施設入口の周辺に集中する傾向が見られる。

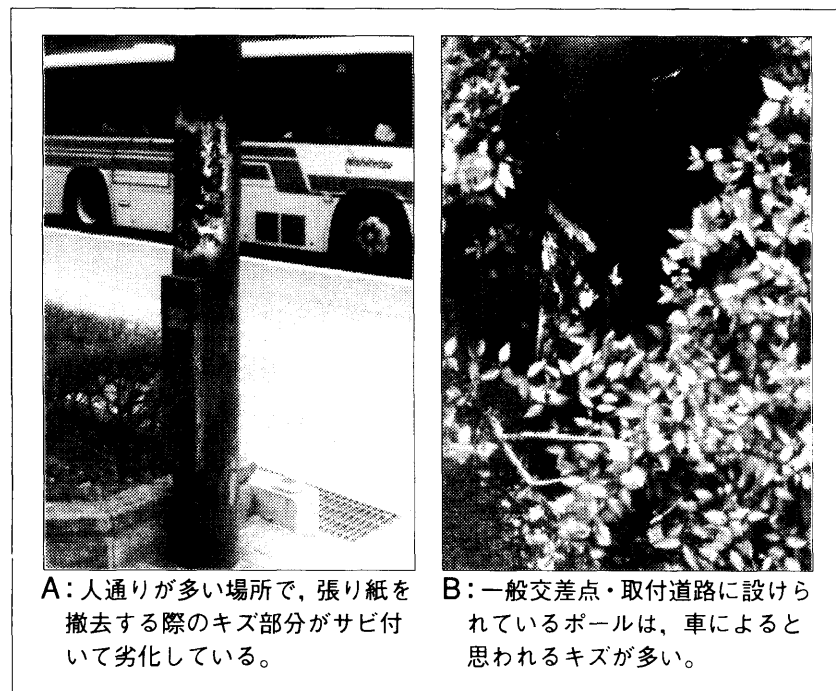
図2-22 標識柱・信号柱の破損事例

既設の標識柱の破損等の状況は、凹みや曲りなどの変形は少ない（図2-22のB）が、ポール部の表面仕上げによって、貼り紙跡や塗装のキズによる汚れが多い。特に、歩行者と車の通行が多い主要交差点部の周辺では、貼り紙跡による汚れが極めて多く、塗装のキズは大型商業施設が位置する街路一般部で、自転車の不法駐輪が多い場所に偏る傾向がある。

既設の信号柱の破損等の状況は、歩行者用照明柱と同様に人と車の通行が多い主要交差点部より、車が歩道の中まで入りやすい一般交差点と取付道路の周辺が、キズによる汚れが多く、ポールの開口部が壊れるなど、破損による変形も集中する傾向がある。

図2-22のAは、人通りの多い主要交差点部に設置されている装置のポールであるが、貼り紙を撤去する際にキズ付いたと思われる部分がサビついて、塗装の劣化が見られるポールや、貼り紙が完全に撤去されなく残って汚れているポールも多く

見られる。

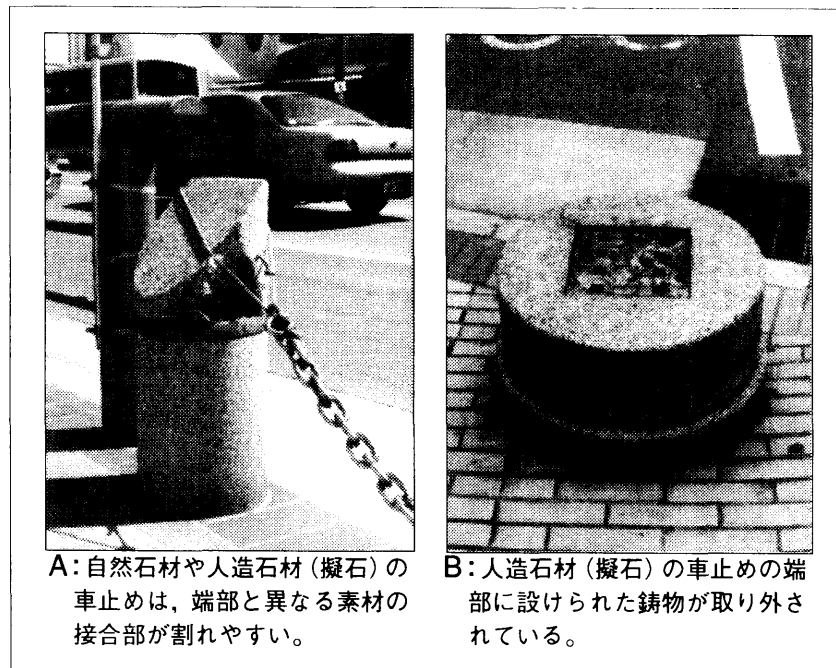
図 2-23 車止めの破損事例

既設の車止めの破損等の状況は、人通りの多い商業地区の一般交差点部で、ステッカーや貼り紙跡による汚れが多く、人や車の通行が少ない交差点や取付道路周辺の歩車道境界部で、キズや部分的な割れなどが集中する傾向がある。

特に、自然石材や人造石材（擬石）を用いた車止めの場合は、端部の部分的な割れが多く、金属材など異なる素材との接合部が割れ外れているものもある（図2-23）。

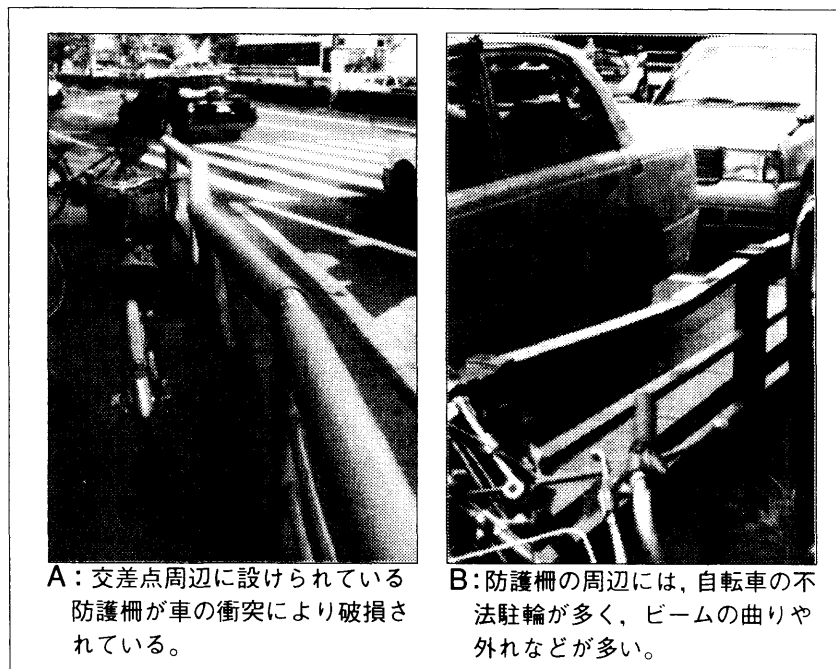
図 2-24 防護柵の破損事例

既設の防護柵の破損等の状況は、人と車の通行が多い主要交差点部の周辺で破損が多く、大型商業施設が位置する街路一般部で、自転車の不法駐輪が多い場所にキズによる汚れが多い傾向がある。また貼り紙跡による汚れは、大型業務施設周辺の一般交差点部周辺で若干見受けられる。

街路一般部の歩車道境界部に設けられる防護柵の破損は、常に自転車が放置されている場所に多い（図2-24のB）。特に、ビームの外れや交差点周辺で図2-24のAのように車の衝突などにより破損しやすい状況である。

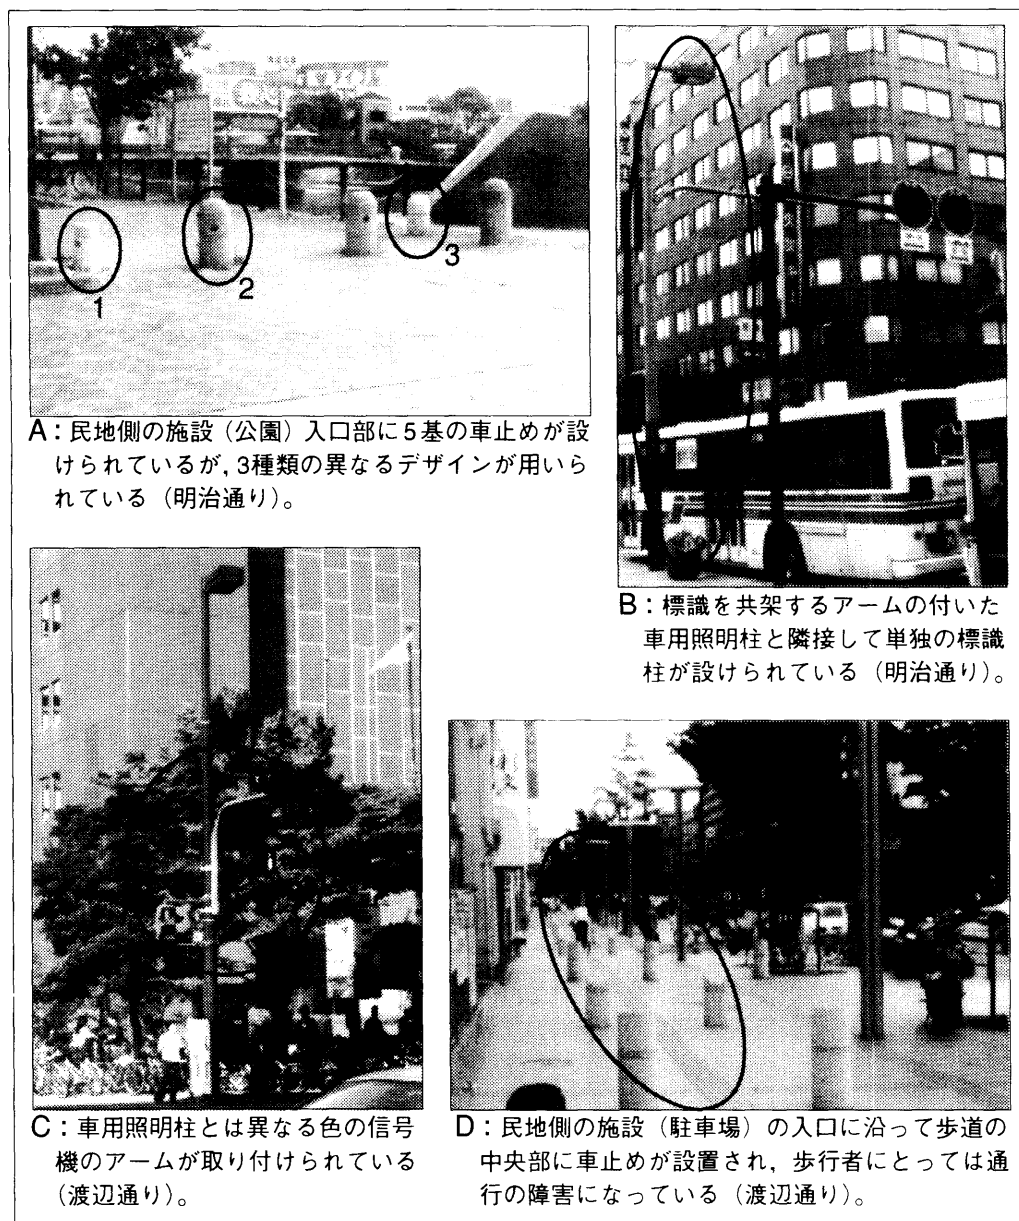
図2-25 ポール型都市環境装置の設置状況

図2-25のDは、歩道の中央部まで数多く車止めが設置され、歩行者にとっては通行の障害になると同時に、駐車場の出入口部ごとに設置された車止めが、駐車場毎に反復して設置され、繁雑な街路景観を造り出している。また、図2-25のAのように、街路沿いに接している施設出入口部では、同じ場所に何種類かの異なるデザインの車止めが設置されている場合がある。これは整備後に追加して車止めを設置する際に、異なるデザインの車止めが選択された結果といえる。

一方、図2-25のBは、車用照明柱に標識用のアームが取り付けられているにもかかわらず、隣接して新たに単独の標識柱が設置されている。また、図2-25のCは、交差点での現状の一例であるが、新たに設置したと見られる車用照明柱に、異なる色の信号機用アームが取り付けられている。これらの現状からは、装置別に異

なる管理主体間の連携や、装置が街路景観の形成に大きな影響を及ぼす重要な要素の一つであることに対する認識が不足しているといえる。

1. 街路沿いに連続設置される場合が多いため、群としての装置を考慮する。
2. 装置のモデルの生産が終わっている場合、既設のモデルに近い装置を選択できるように多種多様なモデルを確保する。
3. 新たな装置を新設する場合、既設装置との調和を考慮する。
4. 装置は、市民の祭りなど催し物の際にシンボリックに利用する場合がある。そのため装置には、装置自体の機能だけでなく、他の装置の機能との併用に対応できるバリエーション展開を考慮する。
5. 設置後のメンテナンスのしやすさのため、装置の構造などに対して考慮する。
