漂流ブイ観測時に発生したS/Nレベル劣化に伴うGPS測位信号の受信不良

石井, 大輔
九州大学応用力学研究所技術室

出版情報 : 九州大学応用力学研究所技術職員技術レポート. 9, pp.71-80, 2008-03. Research Institute for Applied Mechanics, Kyushu University

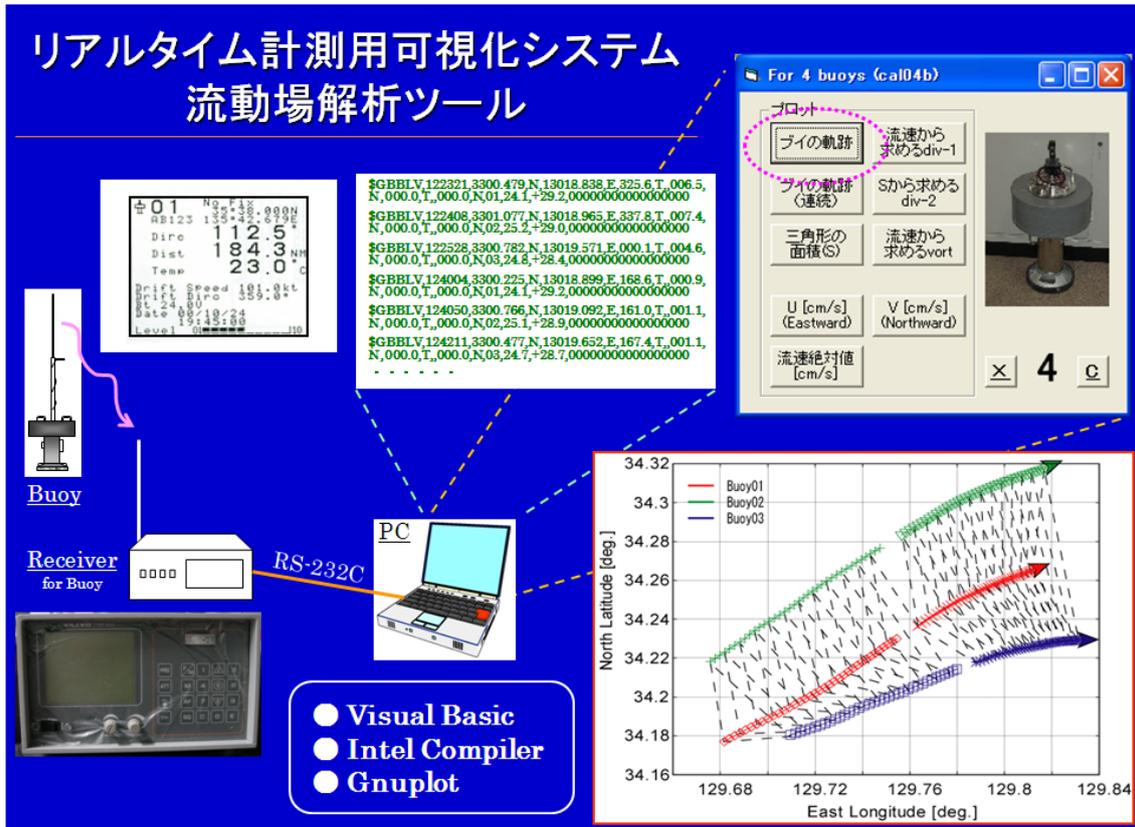
図 6. 太平洋無線製ラジオブイ観測時におけるリアルタイム計測用可視化システム・流動場解析ツールならびに海潮流調査環境の概念図

投入して 2~3 回目（30 分以上経過）の受信時から、予想される受信時刻に船側の専用受信機で信号を受信できないことがしばしば発生し始めた。受信できないということは、当然データを確保できないことはもとより、ブイが現在どこを漂っているのかさえ正確に把握できないことを意味する。潮時によって潮流の流向はある程度予想が付くので、もしそのような状況に陥ったとしてもある程度は自力で探索できるであろうが、即座にブイを迎えに行きたい場合にピンポイントでその場所へ迎えにいけない状態なのである。3 基のブイは、観測目的の関係で各々数 km ずつ離して投入している。またブイ投入中は、様々な観測点で小型 CTD を用いて水温・塩分・Chl.a などといった物理・生物量を観測する計画であったため、漁船は投入したブイを常に肉眼で確認できるような近傍にいるとは限らなかった（その必要を排除するために、GPS による位置遠隔把握が行なえるような図 6 の観測システムを構築した）。

結局、数十分後から 3 基のブイの位置情報が受信機へ殆ど搬送されなくなった上、荒天によって海況は更に悪化してきたので、観測を中止しブイを回収する運びとなった。

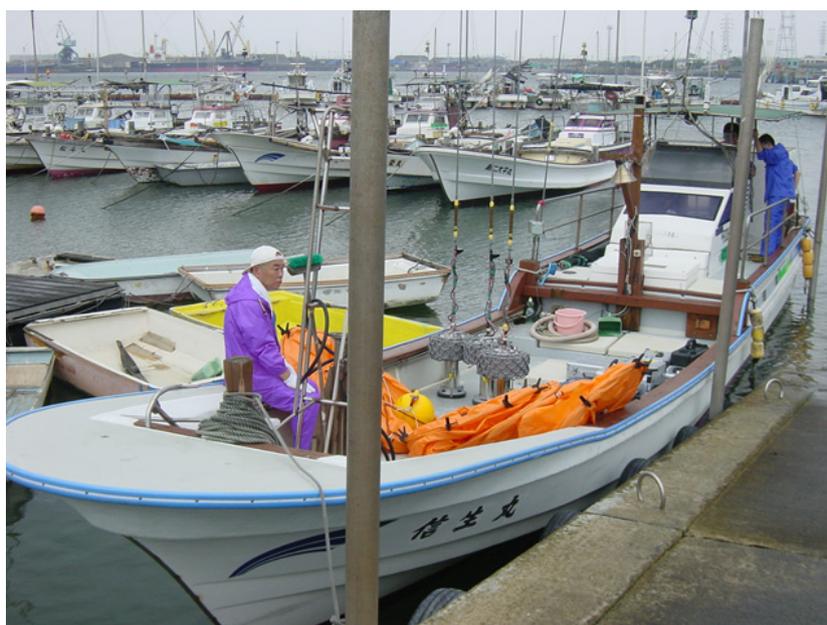
図 7. 一部生還できなかった漂流ブイの投入数時間前の写真

だが、各ブイの位置は GPS 信号が来ないため、正確には把握できない状況にあった。おおまかな潮流の予想流向と時折受信する各ブイの位置情報(約 17 分に 1 回受信できるか否か)、そして船長の経験を頼りに、自力搜索に切り替えた。図 1 内の左上に観測船の航跡が周回しているのが見て取れるが、これが自力搜索した際の結果である。結局、2 時間ほど自力搜索し、2 基は無事回収、1 基は還らぬこととなった(搜索の間、筆者は 15-20 分の定期間隔で襲ってくる船酔いで半死状態であった)。なお、漂流ブイ 3 基の投入数時間前の写真を図 7 に示す。

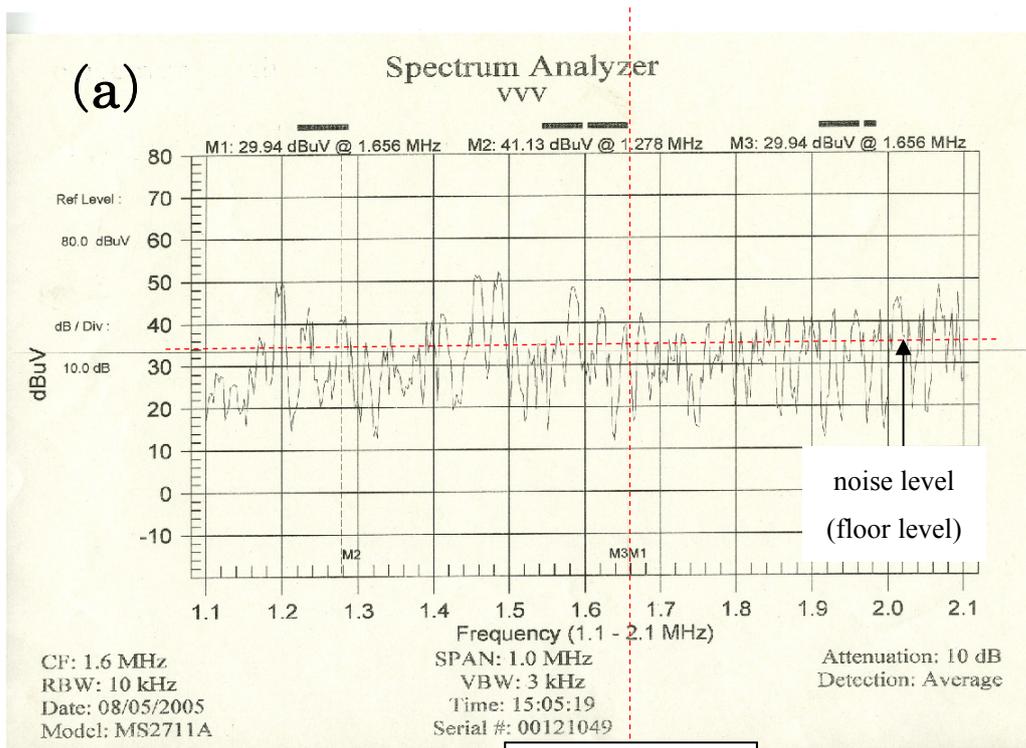
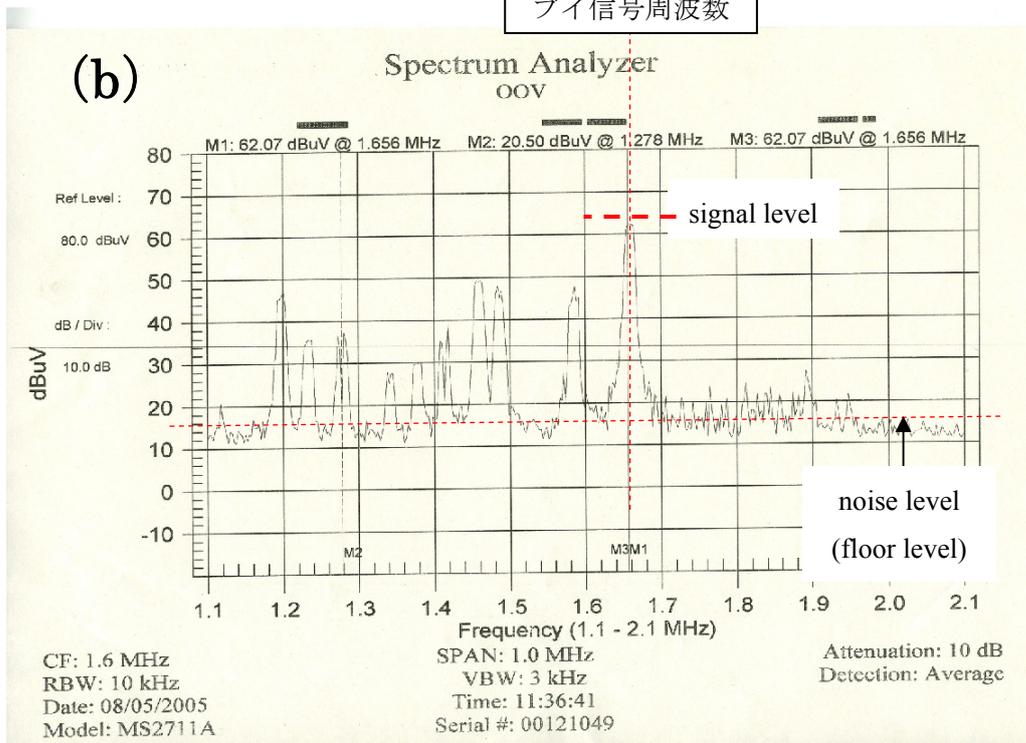
図 8. スペクトラムアナライザで計測した Signal/Noise レベル (S/N 比)
(a) アース板を海中投入していない場合, (b) アース板を海中投入した場合

少々本旨から脱線気味なので、この辺りでそろそろ本線に戻すが、では何故今回の観測時に GPS 衛星から受信した各ブイの位置情報は船側に敷設した専用受信機へ搬送されなかったのか、もしくは受信機側で受信できなかったのであろうか？前者については、観測後にメーカー側へ依頼した各ブイの送信感度調査で、どのブイも仕様内の信号強度で位置情報を送信できていることを確認している。後者に関しては、どれか一つのブイだけが観測時に受信不良を起こしたというわけではなく、全てのブイにおいて同様な症状が見られた。よって、今回の原因はブイ単体の送信機能不良というわけではなく、受信機側で搬送信号を正常に受信できなかった可能性が極めて高いのではないかと推測した。具体的には、受信側の信号/雑音比 (Signal/Noise ratio : S/N 比) の低下に伴う影響が挙げられる。当日は荒天で波高も高かったため、波浪の影響により受信時の信号レベルが低下した可能性、ならびに雑音レベルが増大した可能性が考えられる (船舶受信機側の受信状況が極めて悪かった可能性あり)。

しかしながら、同図を概観して分かるように、その周波数域にはブイの受信信号に相当する明瞭なスペクトルピークは確認できず、測定スパン内 (1.1-2.1MHz) において、35dBuV 程度の雑音レベル (フロアレベル) の応答が現れているだけである。このことは、ブイの信号を感度よく受信できておらず、雑音レベルに正規信号が埋もれ S/N 比が劣化していることを意味している (雑音レベルを測定しているようなもの)。実際、受信機側においてブイの送信信号を受信できないことがしばしば発生した。S/N 比計測の当日は晴天で海上も凪であったため、波浪の影響による S/N 比の劣化ではないことは明白である。

そのため、ブイ信号受信環境における S/N 比の劣化が悪影響を与えたのではないかと疑い、それを解決する方法として受信機用アンテナカプラおよび受信機本体をアース (接地) することによる S/N 比改善を図ってみた。当時、船体アースを確保できる現場環境でなかったため、あらかじめ準備しておいた円筒型銅板 (図 9) を用い、一方 (左端 : 端子側) を受信機用アンテナカプラと受信機本体のアース接地部へ、他方 (右端 : 銅板側) を海中へ投入することでグラウンドを確保することにした。その時のスペアナ計測結果を図 8 (b) に示すが、ブイ信号周波数位置に 65dBuV 程度の明瞭なスペクトルピークが確認できるだけでなく、雑音レベルもアース確保前 (図 8a : 35dBuV) に対して約 15dBuV まで低下していることが見て取れ、高い S/N 比を確保することができた。この時のブイ信号受信時には欠測は見られなかった。なお、ブイ信号周波数より低周波域に複数の急峻なスペクトルピーク (30-50dBuV) が見受けられるが、これらは恐らく国内外で使用されている低周波無線信号を当該受信機アンテナが拾ったものである。

実際には、荒天時の波浪による漂流ブイ本体の送信強度低下の影響も懸念され、その影響がどの程度総合的な送受状況に作用するかは定かではない。しかしながら、その影響を差し引いたとしても、既述のように受信機側の受信環境を精査することで、すなわち今回においては受信側のグラウンドレベルを確保し受信時の S/N 比を向上させることで、回避可能であることが判明した。今後はこのような観測環境を整備した上で漂流ブイ観測を実施するのはもとより、なるべく荒天時の現場観測は控えるようにするのがベターではないかと感じる次第である。

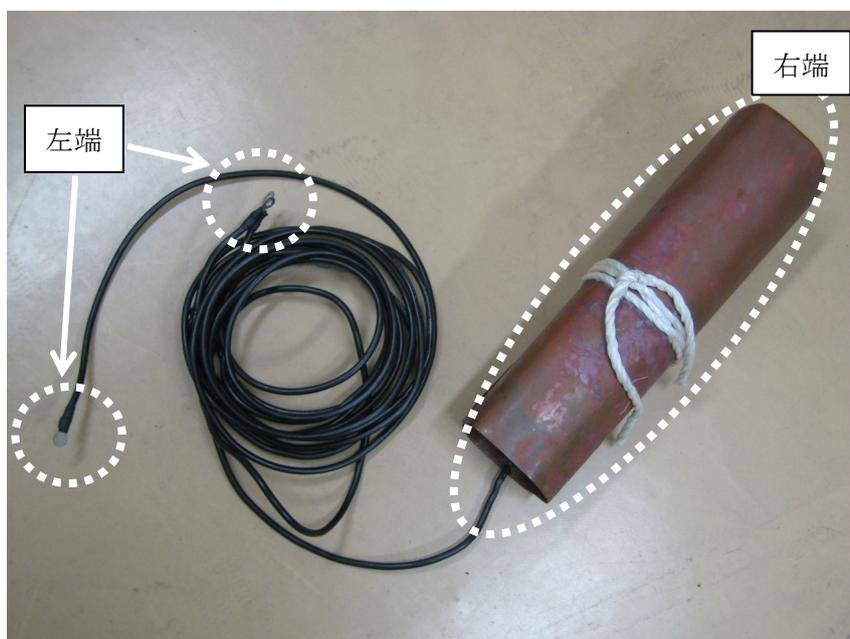
図 9. 円筒型銅板アースの外観

(左端 : アンテナカプラおよび受信機本体へ接続 , 右端 : 海中へ投入)
