昭和46年度台風による一ツ瀬川水源地域の被災状況

昭和46年度台風による一ツ瀬川 水源地域の被災状況

Damages at the Source Head of Hitotsuse-River by
the Typhoons of 1971

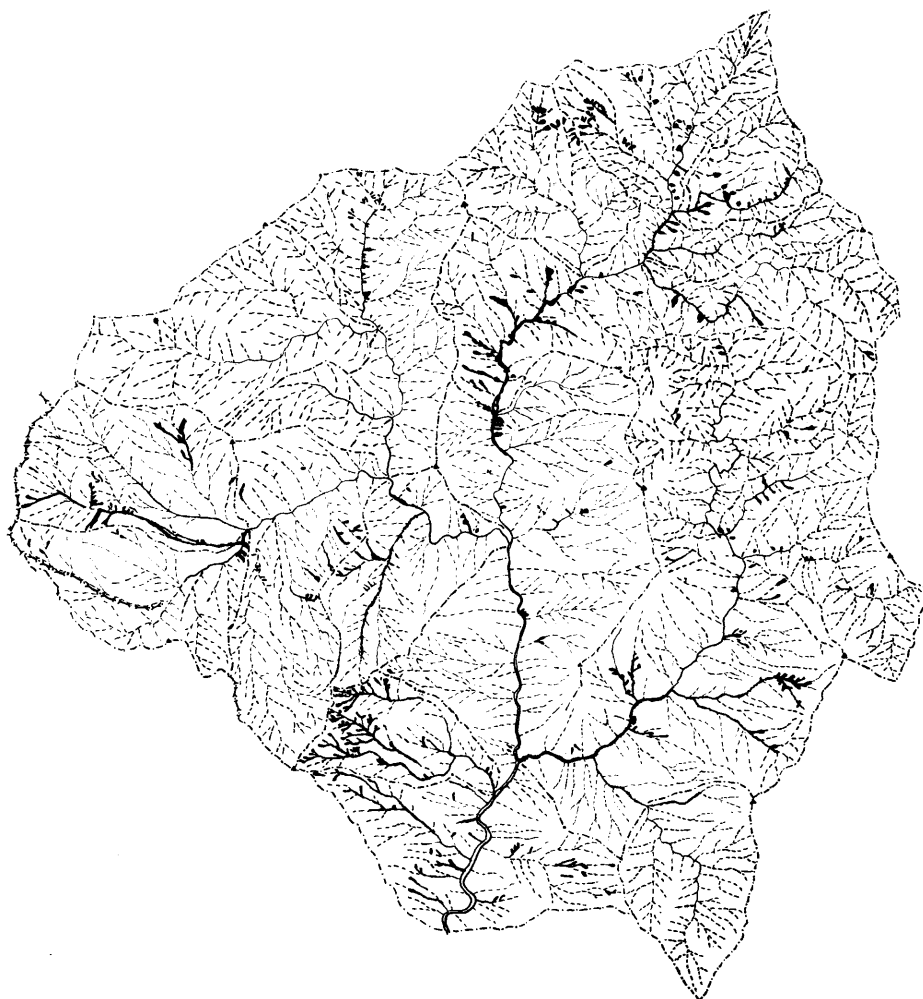
図-6 荒 廃 状 況

現地踏査では道路沿線あるいは望見可能な荒廢地しか調査されないで、全調査域から洩れなく等精度に荒廢状況を拾うために、宮崎県林務部の好意で縮尺約 1/20,000 の航空写真直(災-46-19-23 ミヤザキ北部 1971.11.1 宮治)を利用し、拡大鏡付反射実体鏡で実体視しながら明らかに崩壊地、荒廢溪と認められるものをスケッチし、トレースしたのが図-6 である。図上で黒く塗りつぶされた部分が荒廢地であり、点線は縮尺 1/50,000 地形図上の凹曲線の所在、鎖線は稜線の主要なものを示している。崩壊地は大小合わせて 400 箇所位、荒廢溪は延長 25 km に及ぶが、20 万 m^3 に及ぶと推定される崩壊土砂の大部分は現地近くに堆積して、下流には一部しか流下していないように見られる。

さて図-6によれば荒廃はある程度集団的に発生している部分と、散発的な部分とがある。花崩岩地帯のものは比較的傾斜がゆるやかな所にも発生しており、また大規模なものもあって、土石流となって遠方まで流下している。その代表的なものがイワヤ谷に見られるからIVで詳説することにする。これに対して古第3系未区分岩ならびに砂岩地帯に属する、南部萱原山周辺から国道265号線沿いに北上する一帯では、無立木地、幼令林地に小規模な表層崩壊が、尾根から数十mの近くから多発している特徴が認められる。その他の中生代に属する粘板岩、頁岩地帯、ならびにこの間に介在している緑色玄武岩、輝緑岩の地帯では山脚部に散発し、大河内一尾崎峠間の林道は、そのために寸断された。これは災害としては最大のもので、その分析はIIIで行っている。この他に問題となるものとしては治山ダムの破壊例が2基あったので、Vにおいて考察する。

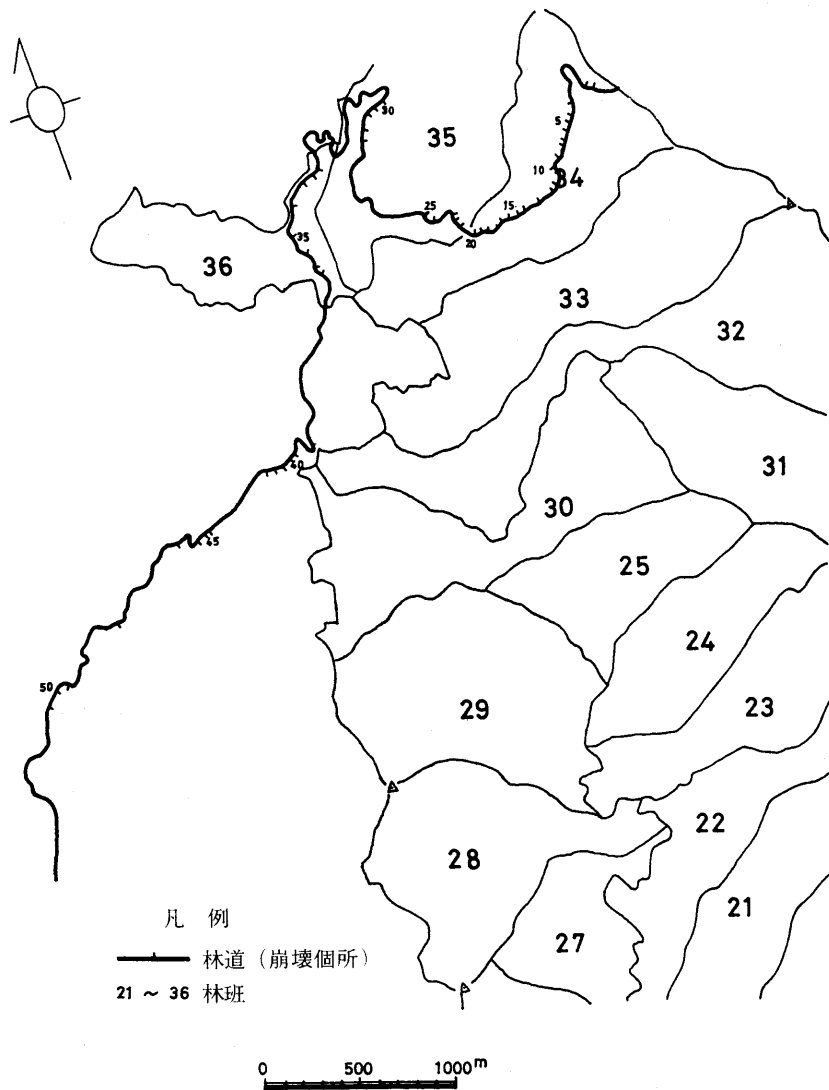
図-7 切取法面崩壊位置

ただし航空写真による被災状況の調査は、とくに本調査地域のように急斜面の多い地形では、北西斜面が暗黒に撮影されているために判読できない場合がかなりある。例えば大河内一尾崎間の林道では、現地踏査で 50 余箇所の切取面崩壊が確認されたが、航空写真上ではその半数程度しか識別できなかった。南東斜面ではコントラスト強く白色に撮影されているので判読しやすいが、道路沿線のものは表層崩壊と切取面との区別が困難であった。

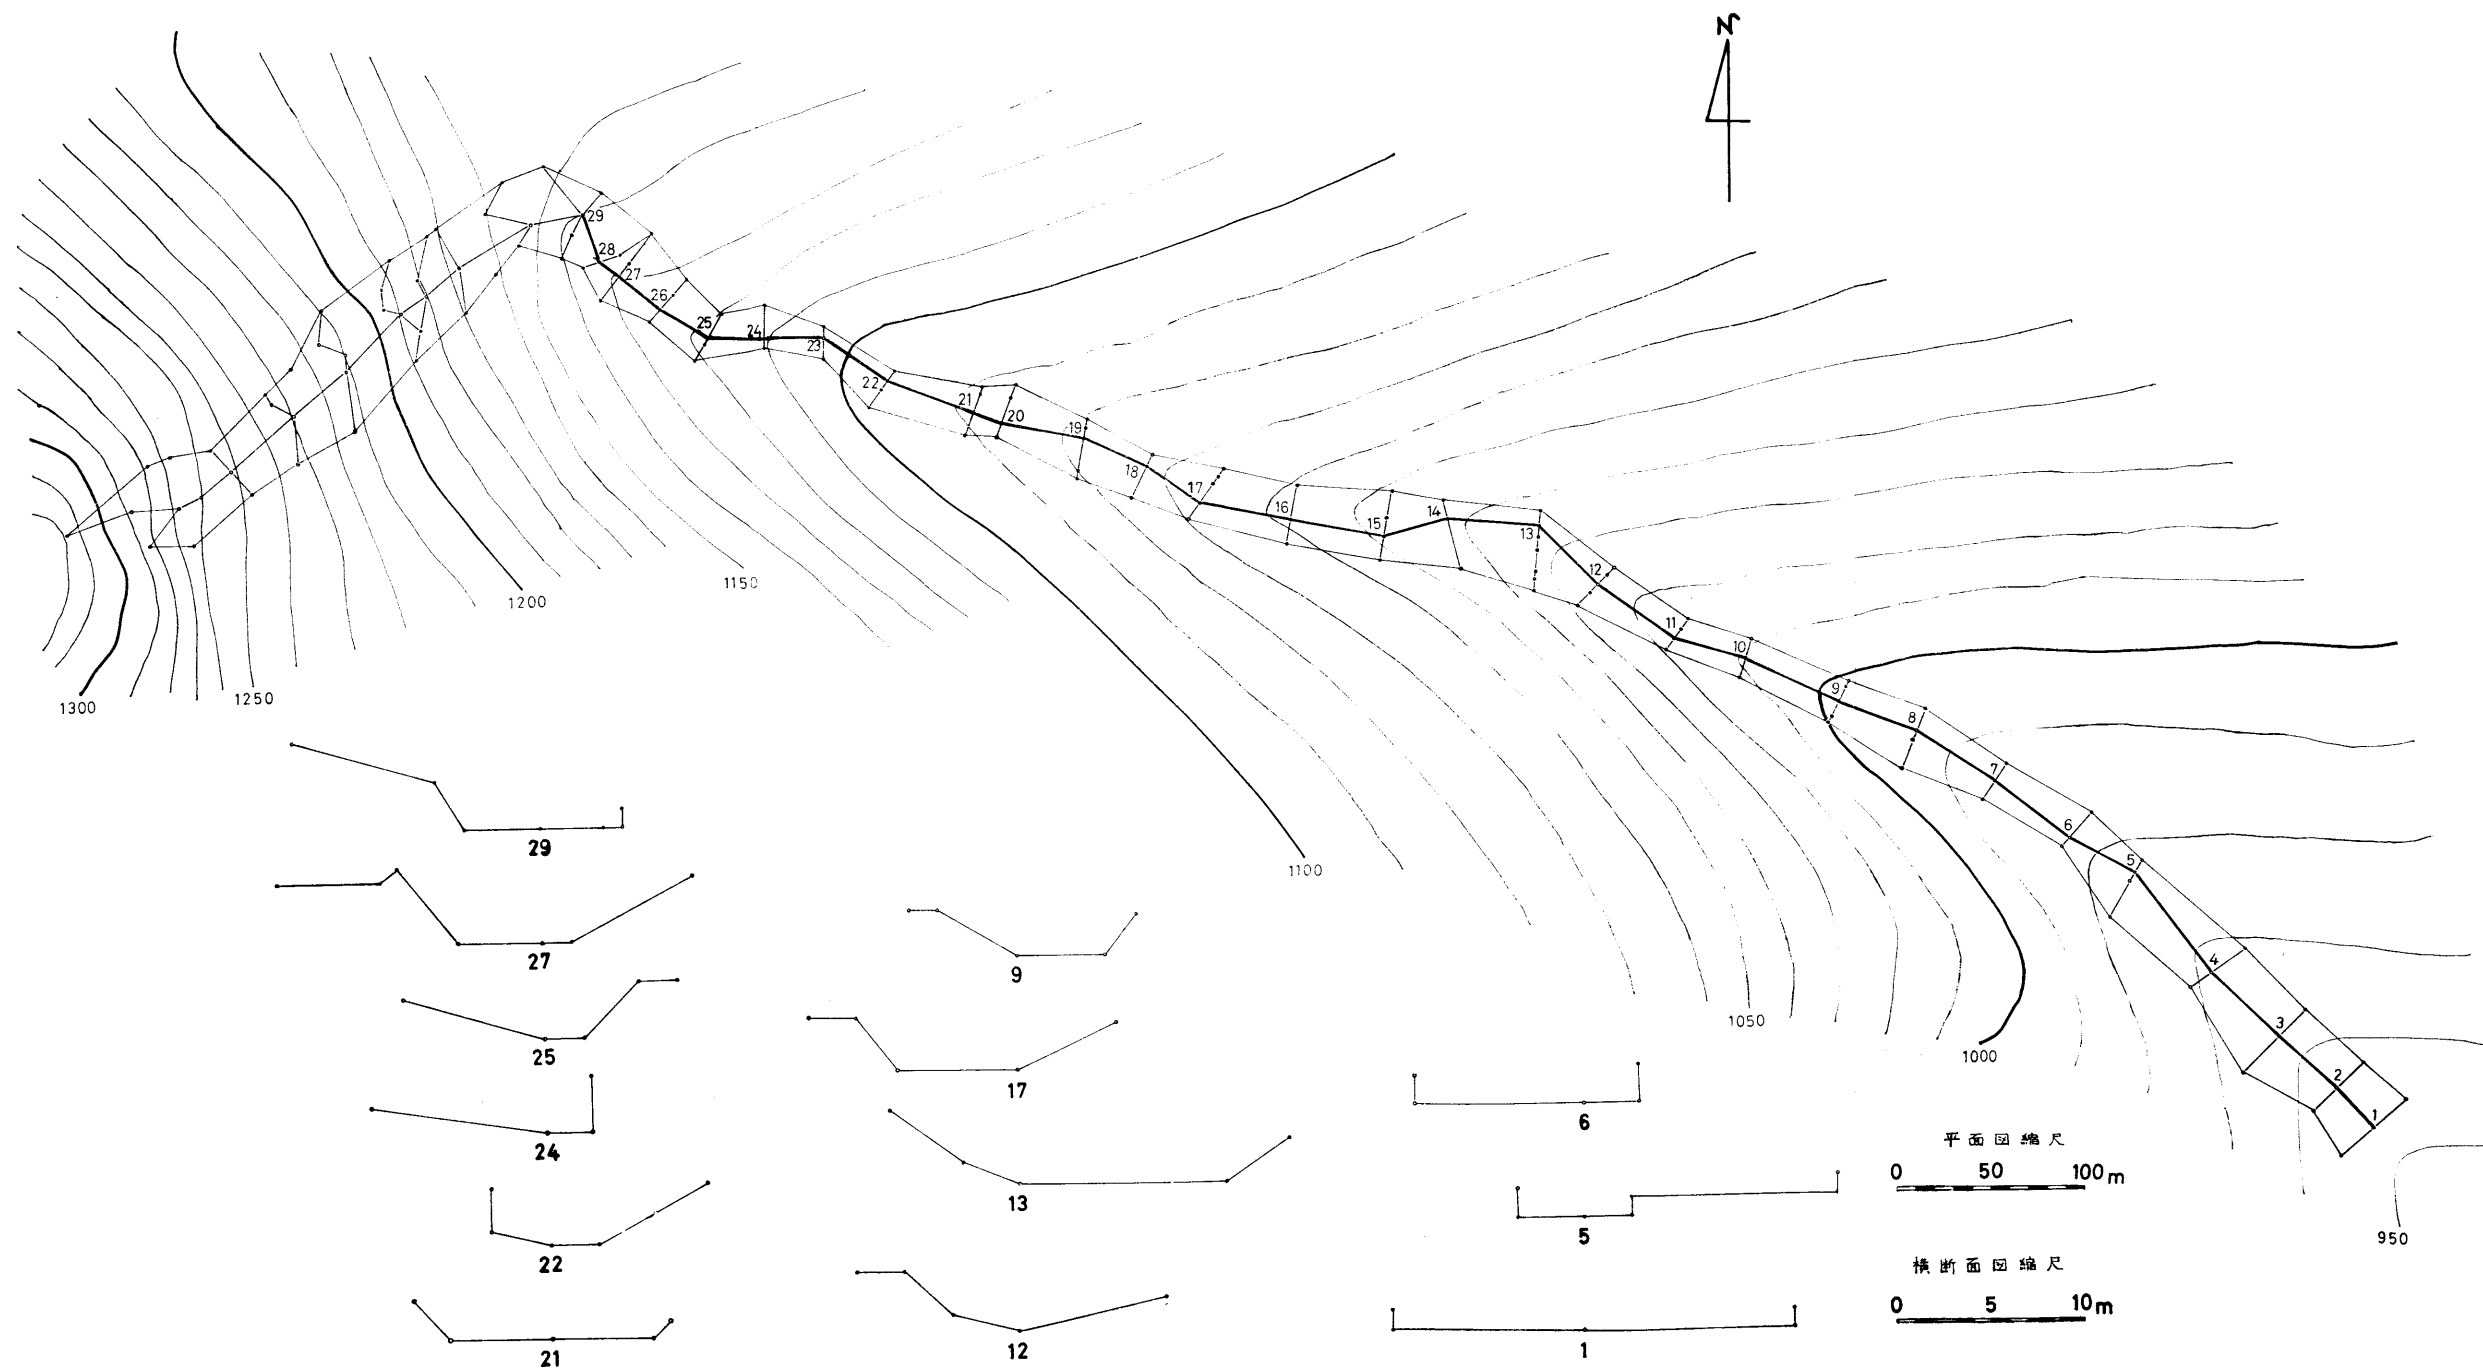
図-20 イワヤ谷土石流平面図並に横断面図

II に示したような数日間連続した記録的な豪雨によって、イワヤ谷稜線付近に発生した崩壊は写真—4 (ステレオ写真), 図—20 のごときもので, 斜面長約 300 m, 幅 50 m, 最大深さ 20 m, 平均深さでも 5 m, 傾斜は約 30° で, 横断面形は U 字型から V 字型に

荒廃現象の究明、治山諸工事の計画には、まず荒廃地面積および崩壊土量、不安定土量などを推算しなければならないが、図—20, 21 によって計算すれば、屈折点 (No. 29) より上流の山腹斜面崩壊部の面積は 12, 580 m², 崩壊土量は 53, 000 m³ 位、それより下流の土石流が通過したと見られる部分の面積は 32, 500 m², この部分における侵食土量は原地形の詳細が判然としないので正確には求め難いが、さしたる量ではなく、一部は途中から堆積しはじめ、大部分は下流 250 m 位の範囲に堆積している。

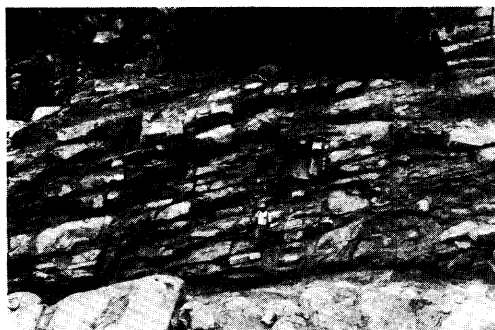
写真 1

地質は図—5 に示したように白亜紀後期から古第 3 紀に属する花崗岩類の地帯であって写真—1 のごとく風化作用が深層まで進行し、表層はかなりの厚さがいわゆるマサ土になっていて、降雨が最も浸透しやすい砂質土層を形成⁴⁾ している。現地を踏査してみると写真—2、写真—3 に見られるように崩積土が数 m の厚さに堆積している部分が谷筋には多く、過去においても同様な災害が何回も発生していることが推定された。

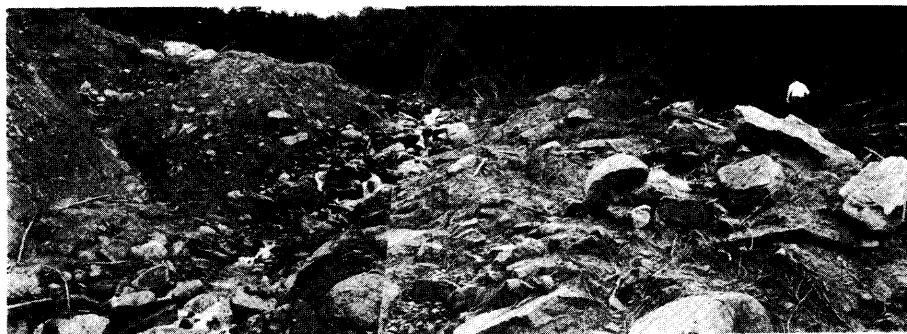
写真 5

移行しており、縦断面形は多少の凹凸はあるがほぼ一直線である。崩壊土石は多量の水分を持っていたため途中から土石流の状態となり、山脚部では写真—5 のように小尾根をとびこし落下方向と約 80° の交角をなす溪流と合流して方向転換して流下することになった。これより下流は溪床勾配が 10° 程度であったため、兩岸や溪床は侵食されながらも流下のエネルギーは衰え始め、写真—6、写真—7 のごとく稜線付近にあったと見られる巨岩が写真—3 のように溪流の屈折部にまず堆積し、流下につれて堆積が進み、溪幅が広くなった No. 8 あたりからは小径の岩石も写真—8 のごとく堆積して、1,100 m にして土石流は終わっている。この溪幅はほぼ 30m、深さは当初 5 m 前後もあったものが漸次浅くな

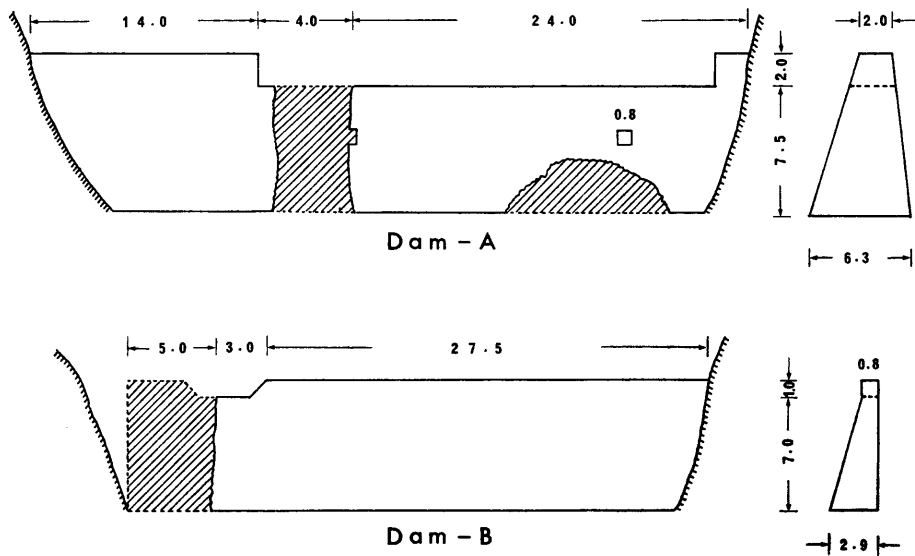
図—26 治山ダムの破壊状況 (単位 m)

図-26の Dam-A は前者の破壊現象に属し、現場の被災状況から判断すると、ダム基礎部の洗掘によるダム体の不等沈下が亀裂を発生させ、さらに流送砂礫による水通天場の摩耗が天場破損の原因であると考えられ、これらが共に拡大進行してこのような破壊に至ったものと推察される。

これに反して Dam-B は後者の破壊現象に属し、異常な土石流の発生により軟弱な右岸の袖取付部分が急激に破壊したものと考えられる。

なお両ダムは共に粗石コンクリートダムで、シュミットハンマー N 型によるダム体表面硬度の実測結果は 150 (ton/m²) 以上であるが、天場ならびに上、下流法面にはいずれも築石は施されていない。

Dam-A については問題はないが、Dam-B ではここで採用した外力のいずれの組み合わせをとっても、すべてダム上流法尻に張力が発生することになる。もっとも引張強度は普通圧縮強度の $1/10$ 程度と考えられるので、圧縮許容強度を実測結果の 150 ton/m^2 にとれば、いずれも一応、許容引張強度内に入るが、いずれにしても Dam-B の形状では $r_s = 1.8$, $r_w \geq 1.4$, $r_c \leq 2.3$ の程度の力に対しては引張破壊の可能性が十分あると考えるのが妥当であろう。

以上は破壊を受けた治山ダムを2次元構造物と考え、ダムの自重と諸外力を推定して安定性の検討を試みたのであるが、この種の計算法の欠点としてダム体が不均質な粗石コンクリートダムでは、破壊の原因となる粗石相互の接着部の欠陥等については発見し難いことがある。従ってこの種のダムでは、先ず設計にあたって既往の安定計算を慎重に行うのと同時に、施工時には粗石の配置とコンクリートの打設に特に注意を払わなければならない。
