## 断面補修を行った RC 橋の塩害環境下における鋼材腐食に関する考察

## A Study on Steel Corrosion of Repaired RC Bridge under Chloride Attack Environment

**要旨：** 本研究では、九州北部の日本海側に位置する RC 海上橋（供用期間約 75 年）が塩害に起因する劣化を受け、解体されるのに伴い、鉄筋の自然電位および分極抵抗を計測し、非破壊的に腐食状況を調査するとともに、はつり調査を行い実際の腐食状況と比較した。その結果、電気化学的手法の結果からは腐食の程度は小さいと推定されたが、はつり調査の結果では腐食が認められた。また、断面補修モルタルの全塩化物イオン濃度を測定した結果、桁側面よりも桁下面の方が表面塩化物イオン濃度および塩化物イオンの見掛けの拡散係数が高くなった。

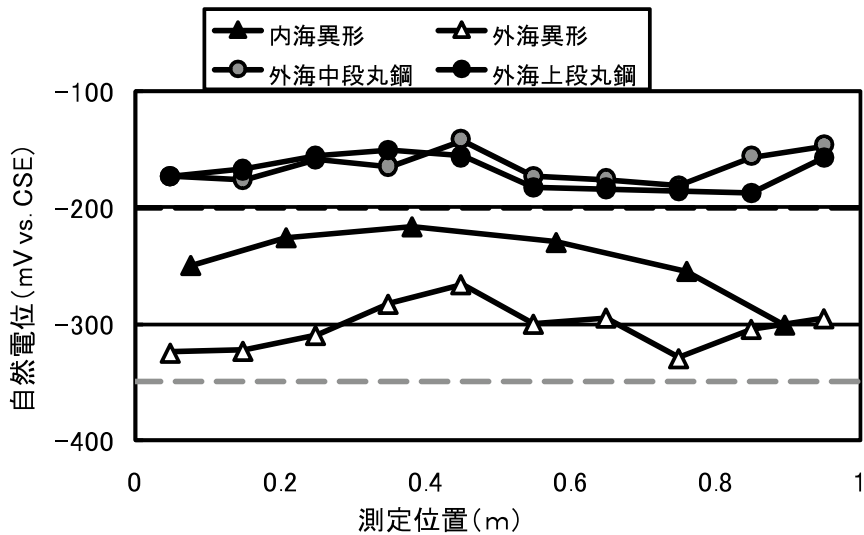
図-3 自然電位測定結果

図-3 に飽和硫酸銅電極(CSE)の電位に換算した自然電位の測定結果を示す。図中の破線は、ASTM C 876 による判定基準（表-1）のうち、しきい値である-200mV および-350mV を示している。ASTM の判定基準によると、丸鋼は全て「90%以上の確率で腐食無し」と判定された。異形棒鋼は全て「不確定」であるものの、全体的には丸鋼よりも卑（-）となった。

外海側の方が自然電位は卑（-）となり、内海側より外海側の方が腐食の進行が速いと考えられた。また、外海側の丸鋼と異形棒鋼を比較すると異形棒鋼の方が自然電位は卑となり、異形

棒鋼の方が丸鋼より自然電位が卑となった。

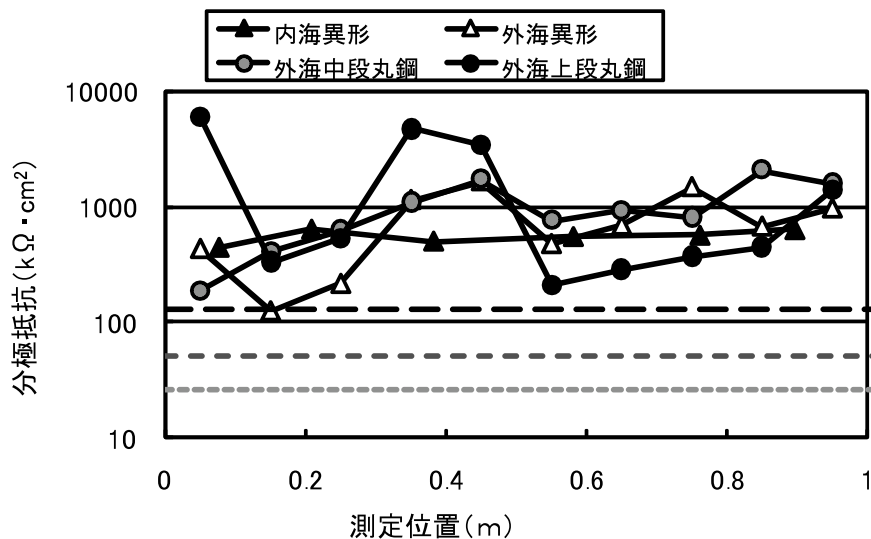
図-4 分極抵抗測定結果

図-4 に分極抵抗の測定結果を示す。図中の破

線は、CEBによる判定基準に示されるしきい値を示している。CEBの判定基準によると、ほぼ全ての箇所で  $130\text{k}\Omega \cdot \text{cm}^2$  より高い値を示し、「不動態状態（腐食無し）または極めて遅い腐食速度」と判定された。

以上より、自然電位および分極抵抗の測定の結果からは、丸鋼は腐食していない可能性が高いこと、異形棒鋼は腐食している可能性があるものの腐食速度は遅いことが推察された。

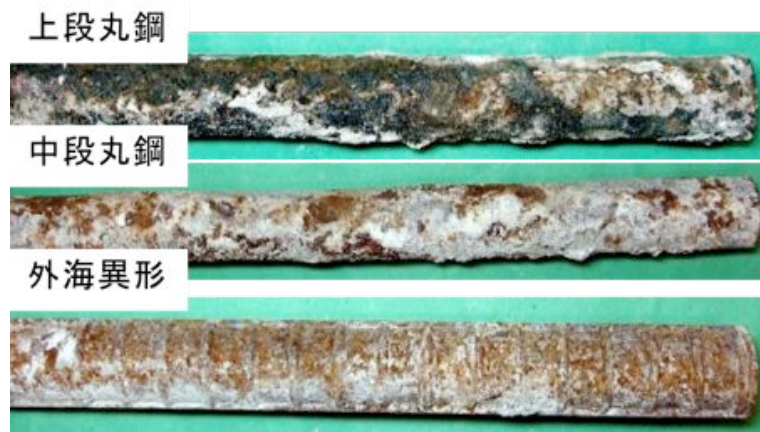
写真-2 鉄筋の腐食状況

写真-1は、はつり出した鉄筋の腐食状況を示したものである。自然電位および分極抵抗の測定結果より、腐食はあまり進行していないと考えられたが、実際には腐食が生じており、特に丸鋼の腐食の程度が高いことが明らかとなった。

土木学会コンクリート標準示方書[維持管理編]に示される腐食のグレードと鋼材の状態<sup>1)</sup>によると、異形棒鋼は「部分的に浮きさびがあるが、小面積の斑点状である。」、また、丸鋼は「断面欠損が生じている。」に相当し、特に丸鋼において実際の腐食状況と非破壊試験の判定が異なる結果となった。

このような結果となった原因として、断面補修時には丸鋼は腐食していたものの、断面補修により再び不動態被膜が形成され、自然電位が貴（+）になったことが推察される。

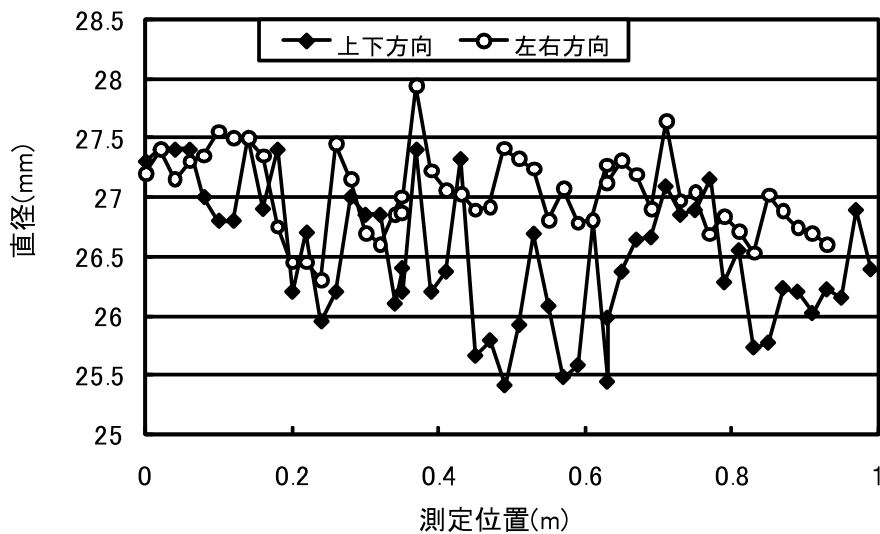
図-5 丸鋼の直径計測結果（外海中段丸鋼）

また、外海中段丸鋼の直径をノギスで計測した結果を図-5に示す。測定は、クエン酸水素二アンモニウム水溶液に浸漬して腐食生成物を取り除いた後に行い、コンクリート中に設置時の

水平方向および鉛直方向の直径を測定した。

図より、水平方向より鉛直方向の直径が小さくなっており、外海上段丸鋼においても同様の傾向が見られた。建設当時の丸鋼の製造精度は不明ではあるが、鉄筋の左右方向よりも上下方向の断面減少の方が大きいと考えられる。これは、ブリーディング等により鉄筋下面に空隙が形成されやすく、腐食が生じやすいという既往の知見<sup>2)</sup>と一致する。

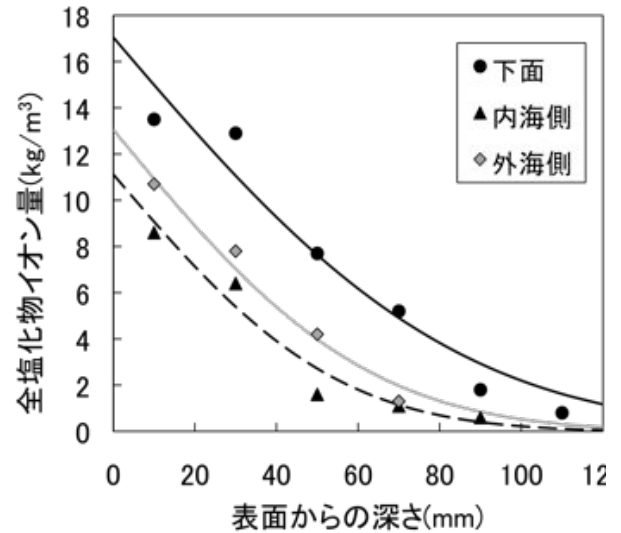
図-6 モルタルの全塩化物イオン濃度

RC 桁の内海側、外海側および下面について断面補修モルタルの全塩化物イオン濃度を求めた結果を図-6 に示す。図中では、測定結果をプロットするとともに Fick の拡散方程式の解にフィッティングした近似式も併せて示している。

図より、桁下面の塩化物イオン濃度が最も高く、内海側および外海側の桁側面における塩化物イオン濃度はほぼ等しくなった。このような結果が得られた原因として、桁の曲げひび割れによる影響と本橋の立地条件による影響が考えられる。本橋は、干潮時には橋の下は砂浜であるが、満潮時には海水面となり、下面からの塩化物イオンの侵入の程度が側面よりも大きかったものと考えられる。

しかしながら、前節までで示したように、内部の鋼材には腐食が認められ、モルタル表面には一部、腐食によると考えられるひび割れが認められた。これは、曲げひび割れからの塩化物イオンの侵入や、繰返し荷重によりコンクリートと補修モルタルとの界面の付着力が低下したこと等が原因として考えられる。
