## 切取法面の崩壊(III) : 宮崎県内14路線

# 切 取 法 面 の 崩 壊 (Ⅲ)

—— 宮崎県内 14 路線 ——

## On Land Slide of Cutting Slope (III)

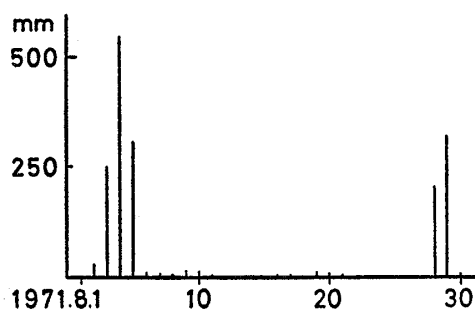
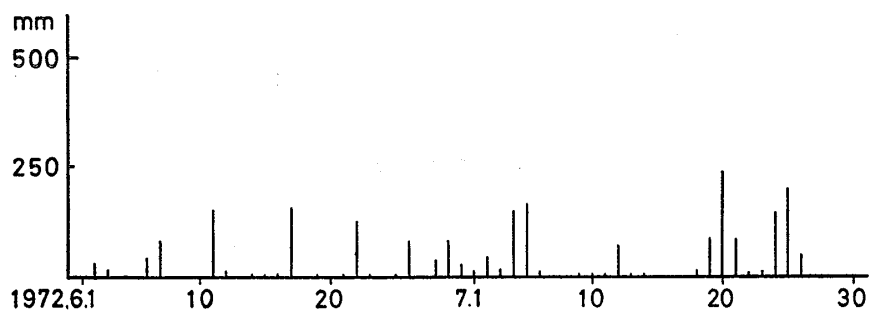
図一4 日雨量(上椎葉)

降雨が切取法面崩壊の直接の原因となっているが, 短時日に数百ミリも降る豪雨による場合と, 長期間雨季が続く, 地盤中の水分が飽和状態になり, その間, 断続的に起こる大雨により直接崩壊が発生する場合とが考えられる。事実, 1971 年と 1972 年とでは日降水量の分布に多少異なった傾向がみられる。すなわち, 図一4のとおり, 1971 年 8 月は月降水量の大部分 (上椎葉の場合 96% を占めている) は月初めの台風 19 号と月末の台風 23 号とがもたらした集中豪雨によるものである。これに対し 1972 年 6~7 月の場合は, 長期間にわたる梅雨前線や迷走した台風 7 号の活動によるもので日降水量は前者に比し少なくなっているが降り初めからの積算雨量には大きな差はみられない。いずれにしても, この期間に 1 回程度月降水量が 1,000 mm に達することがあり, 林道切取法面の崩壊の大きな原因となっていると考えられる。

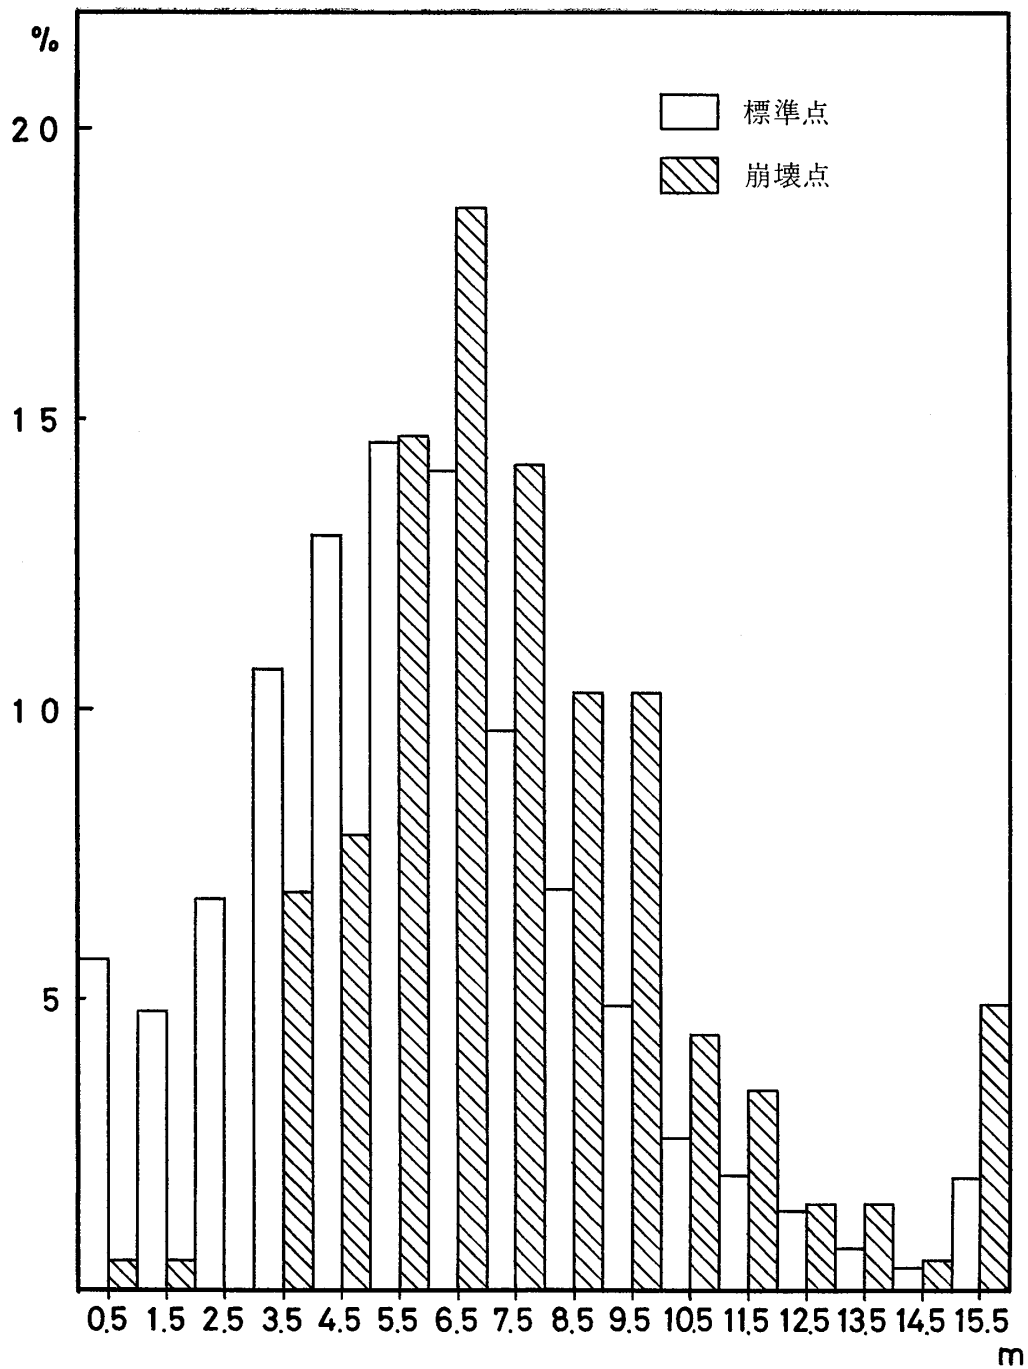
図一6 切取法面長の階層別分布状況

切取法面長についてみると、標準点は 5.1～6.0m 階（中央値 5.5 m）をピークに、3～8 m の間に全体の 62% が含まれているが、崩壊点是要因値の高い方に少しずれて 6.1～7.0 m 階（同上 6.5 m）をピークにした吊鐘状に分布している。

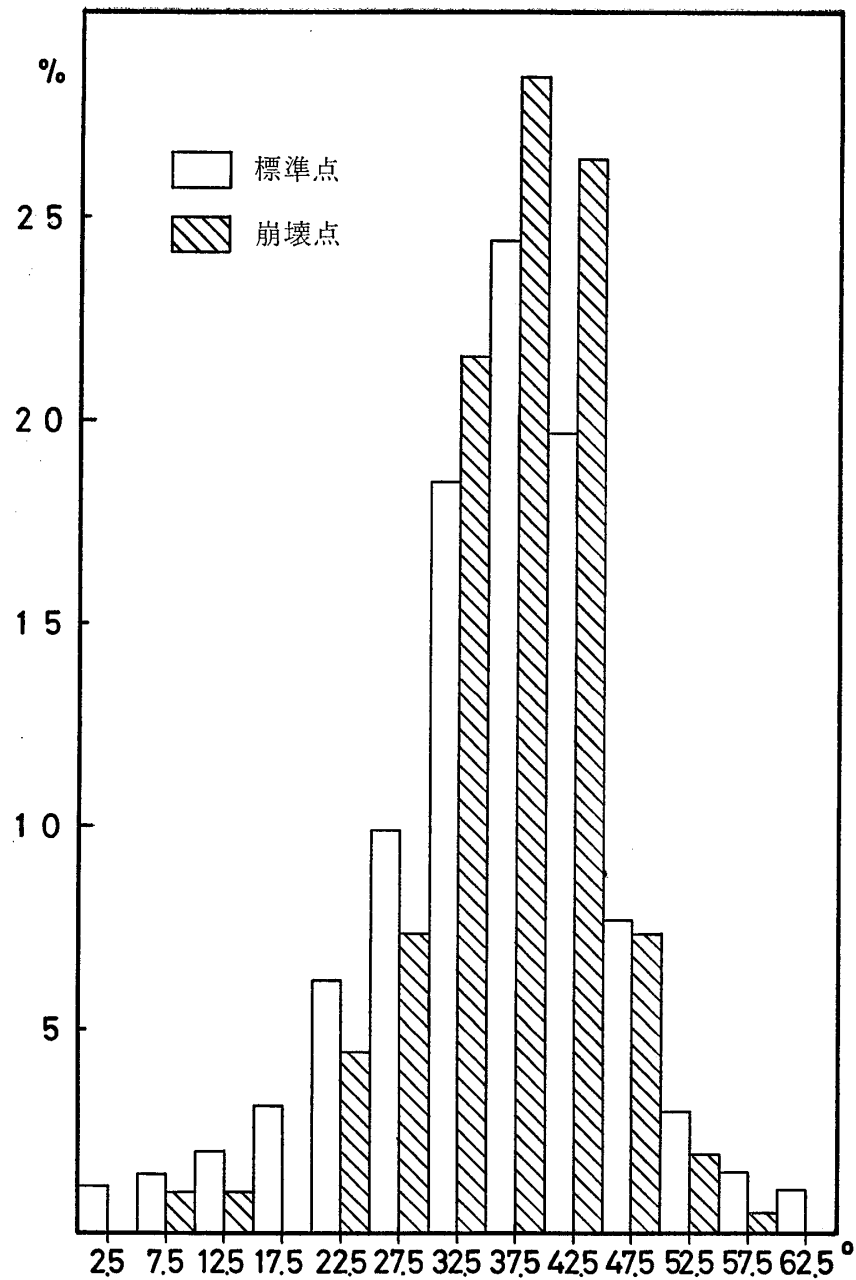
図一7 地盤傾斜角の階層別分布状況

地盤傾斜角は標準点および崩壊点とも、36～40° 階（37.5°）をピークとし、31～45° の間に集中して分布している。地盤傾斜角 25° 以下（出現頻度 7%）および 51° 以上（同 3%）では、ほとんど崩壊の発生は見られず、とくに 51° 以上の個所では、個別的に見ると岩盤を切り取る場合が多く、かえって安定した法面状態になっていることが多かった。

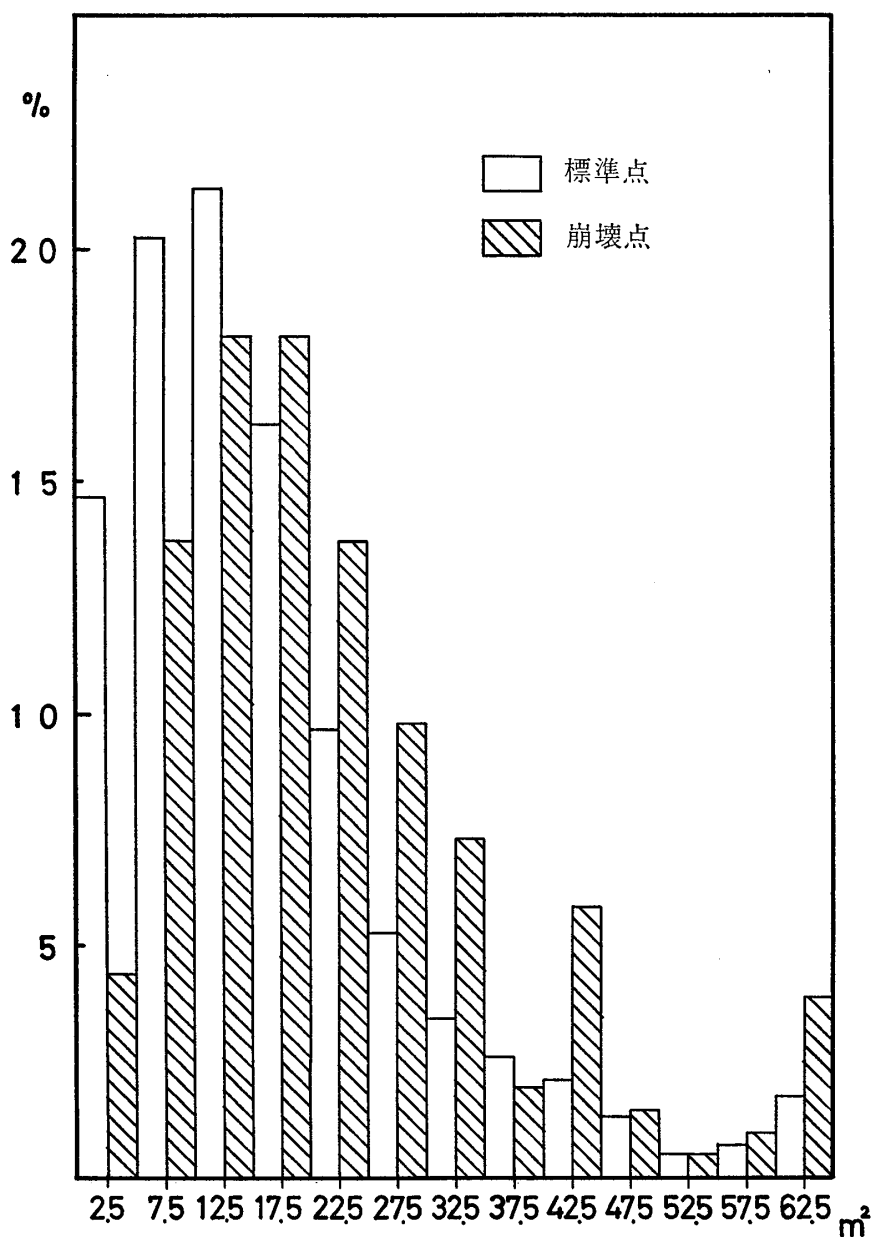
図一 8 切取面積の階層別分布状況

切取面積は 10.1～15.0m<sup>2</sup> 階（中央値 12.5m<sup>2</sup>）がピークで、標準点は 25.0m<sup>2</sup> まだが全体の 84% を占め、頭の鋭い吊鐘状を呈している。崩壊点もほぼ同様の傾向を示し、10.1～15.0m<sup>2</sup> 階および 15.1～20.0m<sup>2</sup> 階をピークに 0～30.0m<sup>2</sup> で全体の 78% を占めているが、標準点に比べ頂点がゆるやかな吊鐘状となっている。

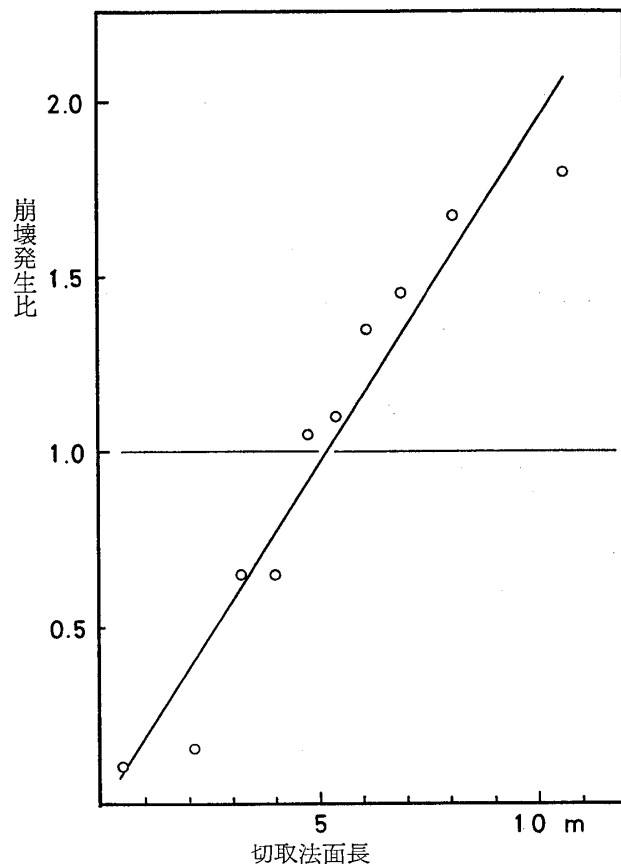
図—10 切取法面長と崩壊発生比との関係  
(全線の場合)

図—10に示すとおり、切取法面長と崩壊発生比との間には

$$R = -0.01 + 0.196X$$

降水量が多い場合、法長別の崩壊の発生傾向には差がないという報告<sup>5)</sup>もあるが、今回の調査では、崩壊発生比が1となる限界値は5.2mで、常識的に考えられるとおり、さらに切取法面長が長くなるにしたがって崩壊発生比が高くなることが判明した。

実際に、切取法面長が4m以下の場所での崩壊発生頻度は全体の8%以下となっており、この切取法面長を比較的安全な長さにおさえることができるかが崩壊に対して安全な路線を得る上で重要な点であり、今後とも実現すべき現場の問題として残るであろう。

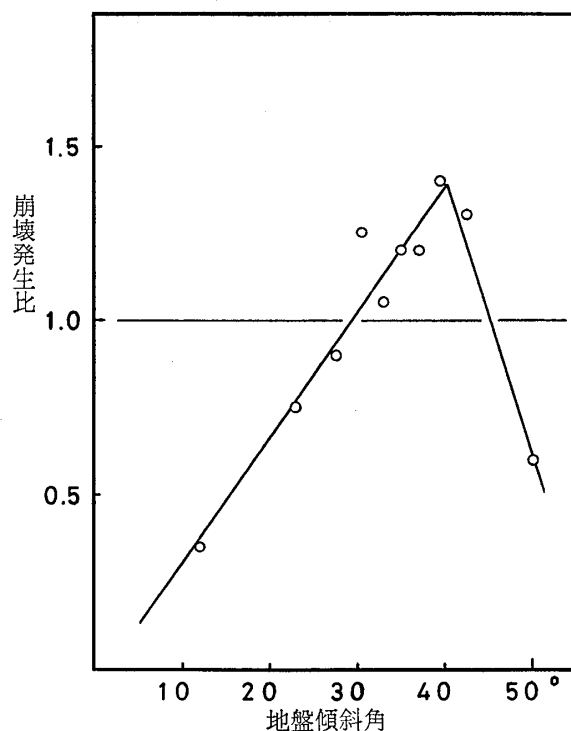
図—11 地盤傾斜角と崩壊発生比との関係  
(全線の場合)

全調査路線について、崩壊発生比と地盤傾斜角との関係を求めたものが図—11である。プロットした全点について1次回帰式が成立するものと見做した場合、両者の相関係数は0.4868と低いが、これを崩壊発生比の最高値までとそれ以降の2群に分け、2本の直線と見做した場合には、

$$R = -0.06 + 0.036X \quad (r=0.9611)$$

$$R = 4.57 - 0.079X \quad (r=-0.9886)$$

そこで、ここでは地盤傾斜角と崩壊発生比の関係は、図のように2本の折線で示されるものと考えた。

この図からも明らかなように、29～45°の傾斜を有する斜面に開設された

路線で切取法面の崩壊が発生しやすく、前述のように、それ以下でも以上でも崩壊の発生が減少する傾向がうかがえる。

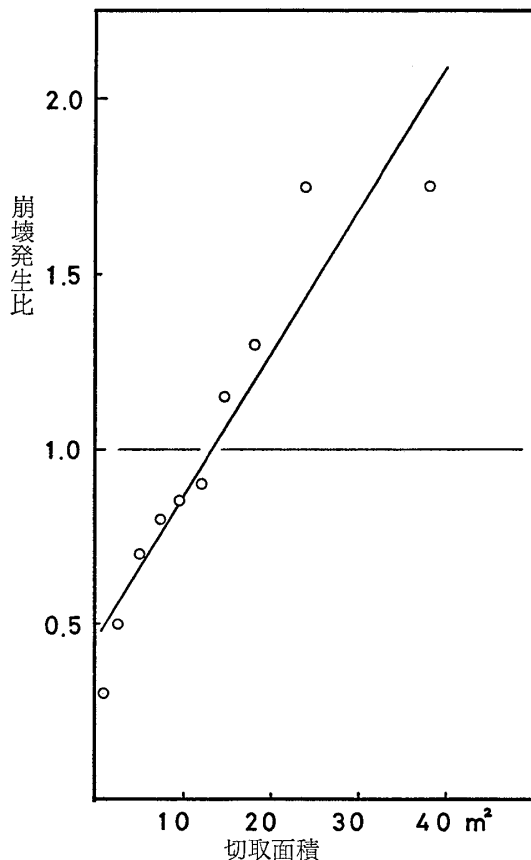
図—12 切取面積と崩壊発生比との関係  
(全線の場合)

図—12 に示すとおり、切取法面崩壊と切取面積との間には、次の発生比式が成り立っている。

$$R = 0.46 + 0.041X \quad (r=0.9437)$$

この図からも明らかなように、切取面積が  $13.2\text{m}^2$  で崩壊発生比は1となり、その後、要因値の増加とともに発生比も高まっている。すなわち、切取面積が大きくなるにつれて、切取法面の崩壊が起りやすいことを示している。
