## 九州におけるコンクリート構造物の凍害に関する調査：その1 外観調査結果

### Investigation of Frost Damage of Concrete Structures in Kyushu Part 1 Results of Appearance Research

*Keywords : Frost Damage, Weather factors, Visual Investigation, Existing Structure*

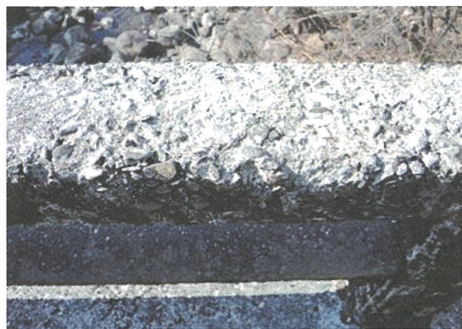
| 記号 | 場所 | 標高 | 用途等 | 構造規模 | 竣工年<br>(補修歴等) | 変状の生じた部位 | 凍害が疑われる変状 | 変状の生じた方位 | 複合劣化の<br>可能性 |
|---|---|---|---|---|---|---|---|---|---|
| F-2 | えびの高原 | 1200 | 橋梁高欄 | RC | 不明 | 橋梁親柱<br>高欄上面 | スケーリング<br>鉄筋露出 | 上面 | 火山の影響<br>(霧島硫黄山火口<br>から西側約 500m) |

ケーリング(写真1、タイトル中のF-2などの記号は、表3最左欄の記号に相当、以下同じ)やひび割れである。これらの劣化が進行し、鉄筋露出(写真2)に達している事例も見られた。そのほか多く見られた事例として、ひび

写真1 スケーリング (F-2)

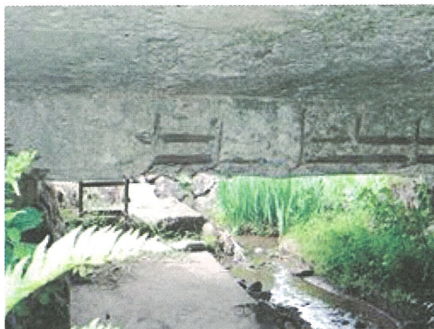
| 記号 | 場所 | 標高 | 用途等 | 構造規模 | 竣工年<br>(補修歴等) | 変状の生じた部位 | 凍害が疑われる変状 | 変状の生じた方位 | 複合劣化の<br>可能性 |
|---|---|---|---|---|---|---|---|---|---|
| C-5 | 日田市花月 | 160 | 橋梁 | RC<br>1 径間 | 1933 | 橋桁および<br>床板の側面と下面 | スケーリング<br>鉄筋露出 | 南面および<br>下面 | 融雪剤の影響 |

写真2 鉄筋露出 (C-5)

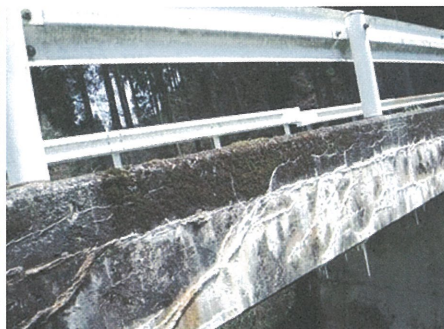
| 記号 | 場所 | 標高 | 用途等 | 構造規模 | 竣工年<br>(補修歴等) | 変状の生じた部位 | 凍害が疑われる変状 | 変状の生じた方位 | 複合劣化の<br>可能性 |
|---|---|---|---|---|---|---|---|---|---|
| C-2 | 日田市上津江町 | 610 | 橋梁 | RC<br>1 径間 | 不明 | 橋桁両側面、上面 | 側面はひび割れ<br>(ⅠⅡ・つらら)<br>上面はスケーリング | 北東・南西面 | 融雪剤の影響 |

割れからのエフロレッセンスがある。ひび割れの内部から染み出していたものや、ひび割れの直下につらら状に析出していたもの（写真3）があった。これらは、ひび割れ部位に水分の供給が継続し、ひびわれが水の通過経路となっていること、溶出により内部の硬化体組織が粗大

写真3 エフロレッセンス (C-2)

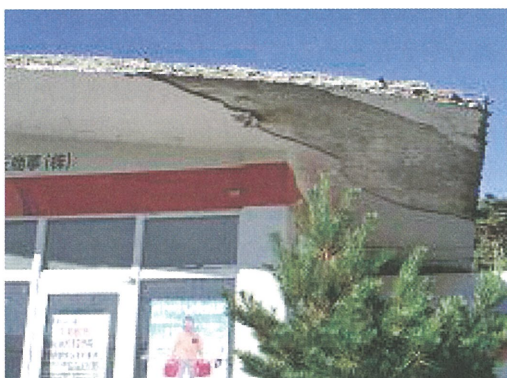
| 記号 | 場所 | 標高 | 用途等 | 構造規模 | 竣工年<br>(補修歴等) | 変状の生じた部位 | 凍害が疑われる変状 | 変状の生じた方位 | 複合劣化の<br>可能性 |
|---|---|---|---|---|---|---|---|---|---|
| F-1 | えびの高原 | 1200 | ガソリン<br>スタンド | RC1F | 不明<br>(解体済み) | 屋根スラブの軒先 | コンクリート脱落<br>鉄筋露出 | 南東側他 | 火山の影響<br>(霧島硫黄山火口<br>から西側約 700m) |

写真4 屋根スラブ軒先の変状 (F-1)

凍害による変状は、一般に、融雪水の供給量が多い屋上周辺や庇などで生じやすく、とくに温度変化が大きくなる突出部や隅角部で顕著になるとされる。今回の調査においても同様な傾向が見られ、屋根スラブの軒先（写真4）や庇、パラペットなどにおいて劣化が多く見られたほか、外柱頂部の突出部（写真5）においても劣化が生じていた。そのほか外壁に全面にひび割れがみられるものもあったが、その場合でも隅角部にひび割れが集中し、3面が露出した角に円弧状のひび割れが生じる、いわゆる「Dクラック」も見られた（写真6）。

例えば先に示した霧島の例（写真4）は、化学劣化との複合劣化を引き起こした可能性のある事例である。建物全体に凍結融解による典型的な変状が見られたが、現在も活発に活動続ける硫黄山噴気口側の劣化が特に激しく生じていた。同様に雲仙の例（写真10）においても、雲仙地獄側の庇でスケーリングが顕著に生じていた。

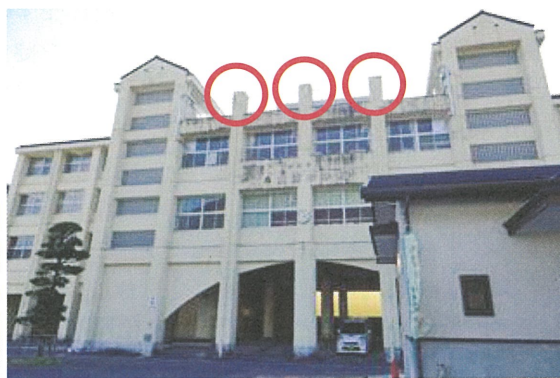
| 記号 | 場所 | 標高 | 用途等 | 構造規模 | 竣工年<br>(補修歴等) | 変状の生じた部位 | 凍害が疑われる変状 | 変状の生じた方位 | 複合劣化の<br>可能性 |
|---|---|---|---|---|---|---|---|---|---|
| C-1 | 中津市山国町 | 200 | 中学校 | RC4F | 1990<br>(2003 外壁補修) | 4F 外柱頂部<br>突出部 | ひび割れ(ⅠⅡ) | 北東面、南西面 | なし |

写真5 柱頂部の変状 (C-1)

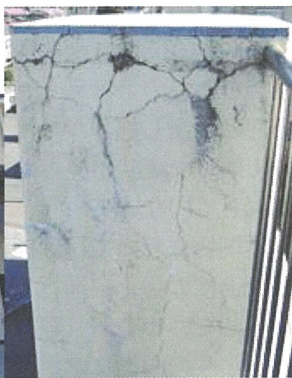
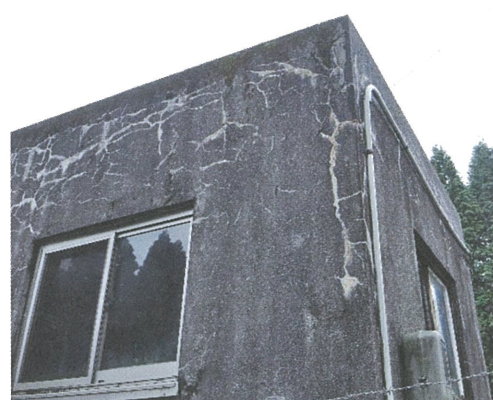
| 記号 | 場所 | 標高 | 用途等 | 構造規模 | 竣工年<br>(補修歴等) | 変状の生じた部位 | 凍害が疑われる変状 | 変状の生じた方位 | 複合劣化の<br>可能性 |
|---|---|---|---|---|---|---|---|---|---|
| E-1 | 阿蘇市 | 570 | 公共施設 | RC1F | 1953 | 屋内外のコンクリ<br>ート全面<br>(特に隅角部) | ひび割れ(ⅠⅡ)<br>スケーリング | 全方位 | 火山活動によっ<br>ては影響の可能性 |

写真6 外壁の変状 (E-1)

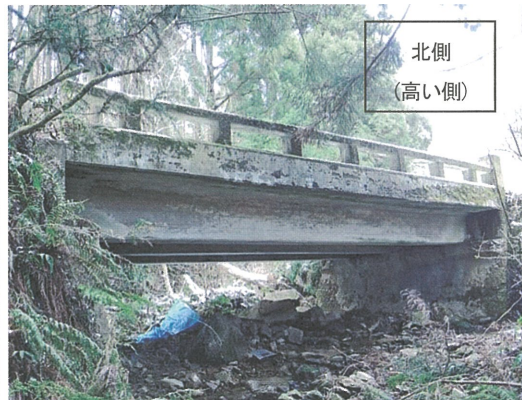
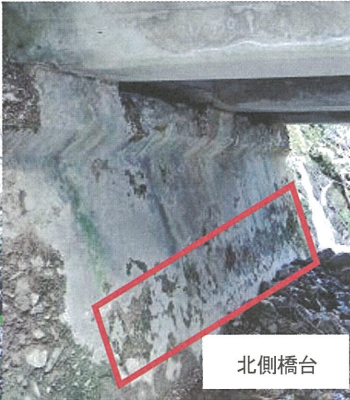
| 記号 | 場所 | 標高 | 用途等 | 構造規模 | 竣工年<br>(補修歴等) | 変状の生じた部位 | 凍害が疑われる変状 | 変状の生じた方位 | 複合劣化の<br>可能性 |
|---|---|---|---|---|---|---|---|---|---|
| A-2 | 福岡市山間部 | 580 | 橋梁 | RC<br>1 径間 | 不明<br>(S40 代か) | 北側の橋台<br>および橋桁 | スケーリング<br>ポップアウト | とくに南面<br>(上側) | なし |

写真7 橋梁の変状 (A-2)

また、水の滞留する場所や水の供給を受けやすい場所で特に劣化が顕著に生じる事例も多く見られた。福岡市内の山間部の橋梁（写真7）では、北側の橋台でスケーリングが生じていた。そのほかの部位での劣化は軽微であった。この橋梁を含む道路は、北側から南側に向けて下り坂になっており、北側の橋台で背面からの水の供給が多かったものと考えられる。写真中赤枠で示した、橋台上部の張出し部分から滴下した水滴がちょうど当たる部分で顕著な変状が見られた。水分の少ない箇所では変状は生じていない。

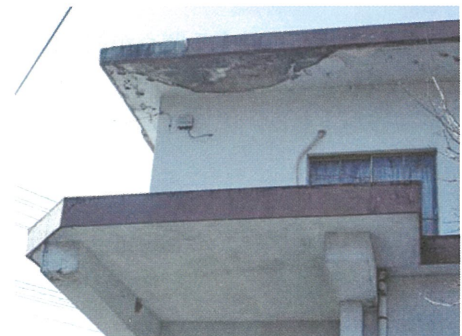
| 記号 | 場所 | 標高 | 用途等 | 構造規模 | 竣工年<br>(補修歴等) | 変状の生じた部位 | 凍害が疑われる変状 | 変状の生じた方位 | 複合劣化の<br>可能性 |
|---|---|---|---|---|---|---|---|---|---|
| D-5 | 大分県九重町野上 | 443 | 民家 | RC2F | 不明 | 庇 | ひび割れおよび剥落 | | |

写真8 仕上げの剥落 (D-5)

建築物においては、躯体コンクリートの劣化に先立って仕上りの劣化が進行し、そこから水分が侵入して凍害が生じている事例（写真8など）が多く見られた。仕上りの塗膜の内側に水が滞留している事例もあった（写真9）。降水等が劣化した防水層から浸入し、コンクリートのひび割れや剥離した塗膜とコンクリートの界面などを伝って剥離していない箇所でせき止められて塗膜の内側に留まっているものと考えられる。この場合、通常は凍害を生じにくい部位で変状を生じてしまう可能性がある。

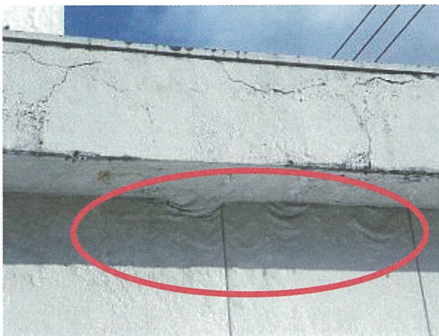
写真9 塗膜の膨れ (C-7)

また、雲仙では、先に示した事例（写真9）のように、凍害などの劣化からコンクリートを保護するための仕上げ材にまず噴気中の成分による化学劣化が生じ、浸入した水分を健全部分がせき止めることにより滞留させるなど、仕上げ材がむしろ凍害を助長する役割を果たした事例もしばしば見られた。このような事例は、化学劣化と凍害がほぼ同時に生じる、一般的な複合劣化とは状況が異なるが、広義の複合劣化に位置づけることができる。

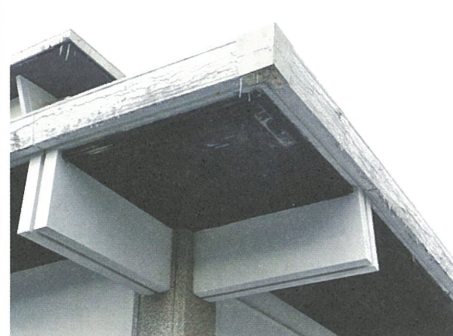
| 記号 | 場所 | 標高 | 用途等 | 構造規模 | 竣工年<br>(補修歴等) | 変状の生じた部位 | 凍害が疑われる変状 | 変状の生じた方位 | 複合劣化の<br>可能性 |
|---|---|---|---|---|---|---|---|---|---|
| B-5 | 雲仙温泉 | 680 | 旅館 | RC5F | 不明 | 底のパラペット<br>部分 | ひび割れ、<br>スケーリング、つらら | 東面・南面 | 噴気の影響<br>(雲仙地獄に隣接) |

写真10 雲仙で見られた変状 (B-5)
