風車構造強度条件を考慮した風車最適配置手法の 確立を目的としたリアムコンパクトによる数値風況診断

—串木野れいめい風力発電所を例として—

(その1:計測データによる風況特性分析)

川島 泰史* 内田 孝紀**

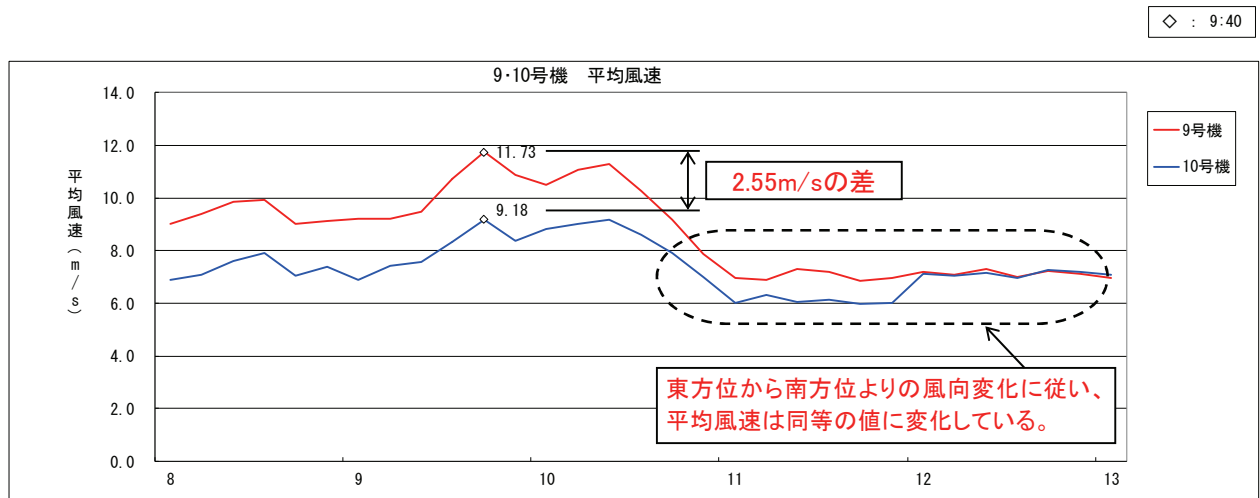
9号機と10号機を対象として、10号機の疲労ダメージが最大となった9時40分の風速・風速標準偏差・乱流強度について確認した結果、9号機と比較して10号機は、平均風速で2.55m/s減速(9号機:11.73m/s、10号機:9.18m/s)していることが確認された(表3、図4を参照)。また、風速標準偏差および乱流強度を確認した結果、風速標準偏差0.43、乱流強度0.1と9号機と比較して10号機が高いことが確認された(表3、図5、図6を参照)。これらの結果から、複雑地形上に設置された風車において、風速が約9m/sと強く、乱流強度が高い場合、風車疲労ダメージへの影響について注意を要することが示された。

図4 11月13日(8~13時)における平均風速の時系列データの比較、実測データ(10分間値)、2015年、赤線は9号機、青線は10号機

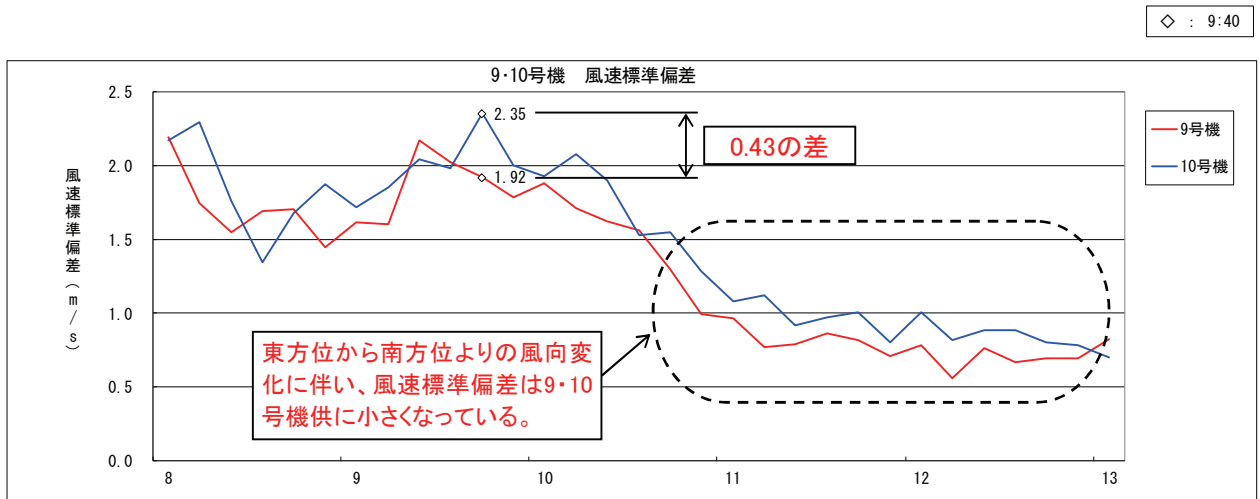
図5 11月13日(8~13時)における風速標準偏差の時系列データの比較、実測データ(10分間値)、2015年、赤線は9号機、青線は10号機

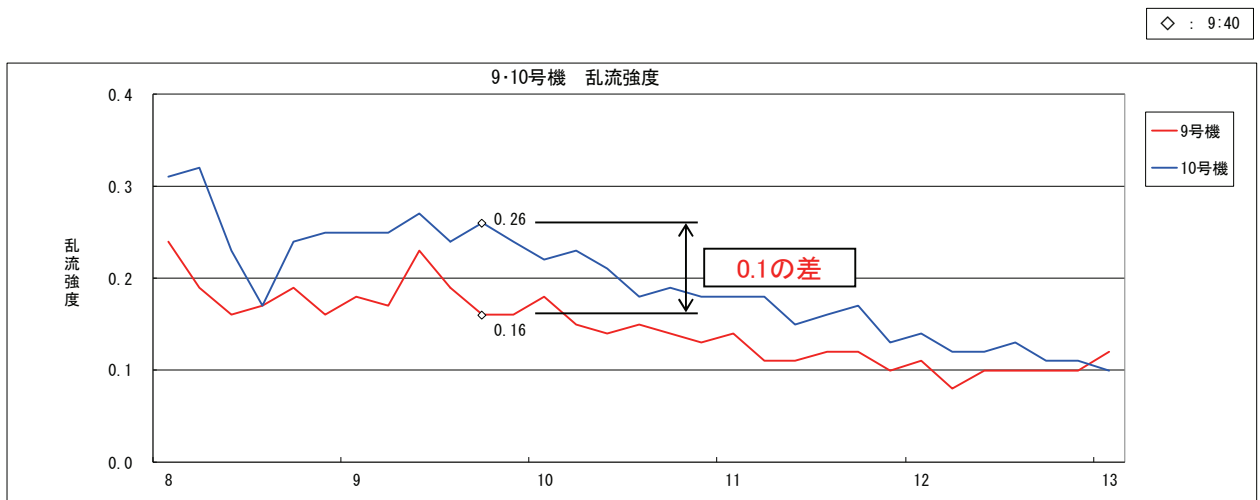
図6 11月13日(8~13時)における乱流強度の時系列データの比較、実測データ(10分間値)、2015年、赤線は9号機、青線は10号機

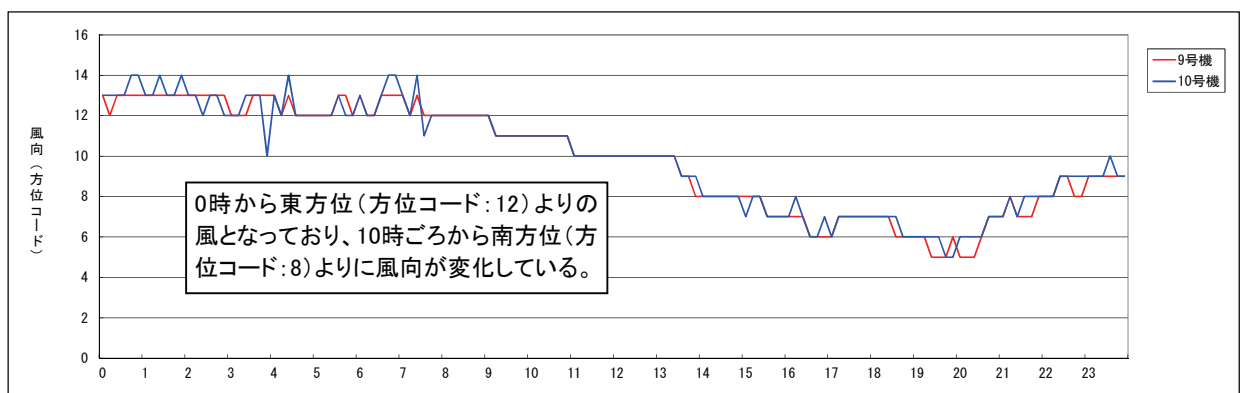
次に9号機と10号機を対象として、風向について確認した結果、11月13日は0時から東方位(方位コード:12)よりの風となっており、10時ごろから南(方位コード:8)よりに風向が変化している(図7-1を参照)。同時系列で風向標準偏差を確認した結果、9号機と比較して10号機は、風向標準偏差が大きく、特に0~8時ごろまでの東方位よりの風の場合、風向標準偏差が60~110degとなっており(表4、図8を参照)、「ヨー誤差過大シャットダウン」および「風向風速センサー風向不一致」のアラーム発報が頻発し(表2、図9を参照)、東方位よりの風が連続する場合、発電停止の頻度が高いことが確認された。このような運転状況は発電電力量の低下や起動・停止を繰り返すことによる風車構成機器の故障に繋がると推察される。なお、10号機は南方位よりに風向が変化するに従い、風向標準偏差は9号機と同等の約20degと大幅に小さくなっている。また、東方位から南方位よりの風向変化に伴い、9・

図7-1 11月13日(0~23時)における風向(16方位別)の時系列データの比較、実測データ(10分間値)、2015年、赤線は9号機、青線は10号機

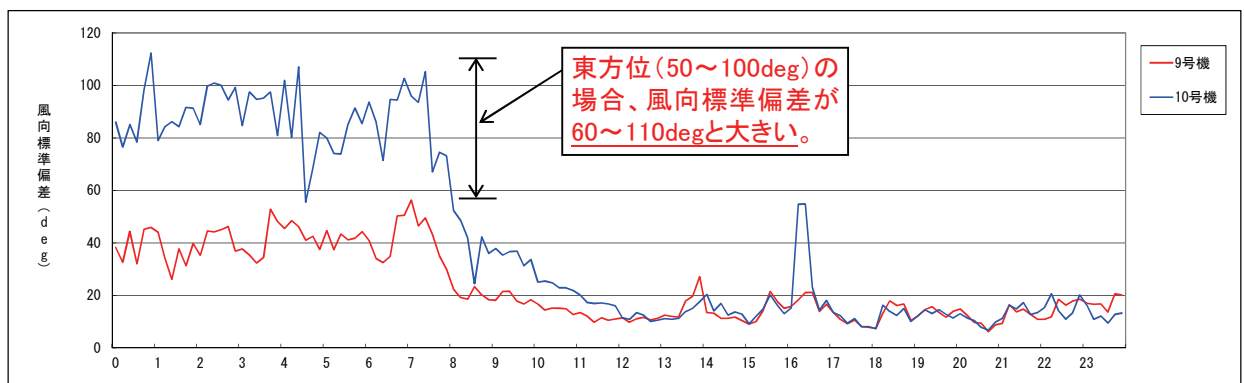
図8 11月13日(0~23時)における風向標準偏差の時系列データの比較、実測データ(10分間値)、2015年、赤線は9号機、青線は10号機

また、2015年11月13日、0～9時の時間帯は東方位よりの風の頻度が高く、10号機は9号機と比較して風速・風向標準偏差において明確な差異(特に風向標準偏差が60～110degと大きい)が示された(表4を参照)。

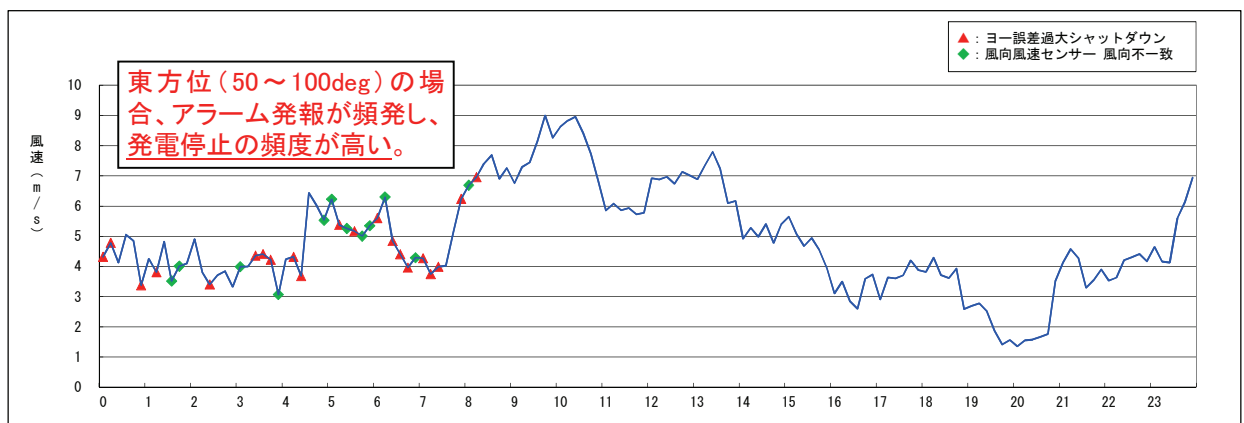
図9 11月13日(0~23時)における10号機風向の時系列データ、アラーム履歴、実測データ(10分間値)、2015年

さらに、10号機の風向標準偏差が大きくなった時間帯では、アラーム発報が頻発し、風車停止の頻度が高くなっていることから、このような東方位の風況条件は、発電電力量低下や風車故障の要因となると考えられる。

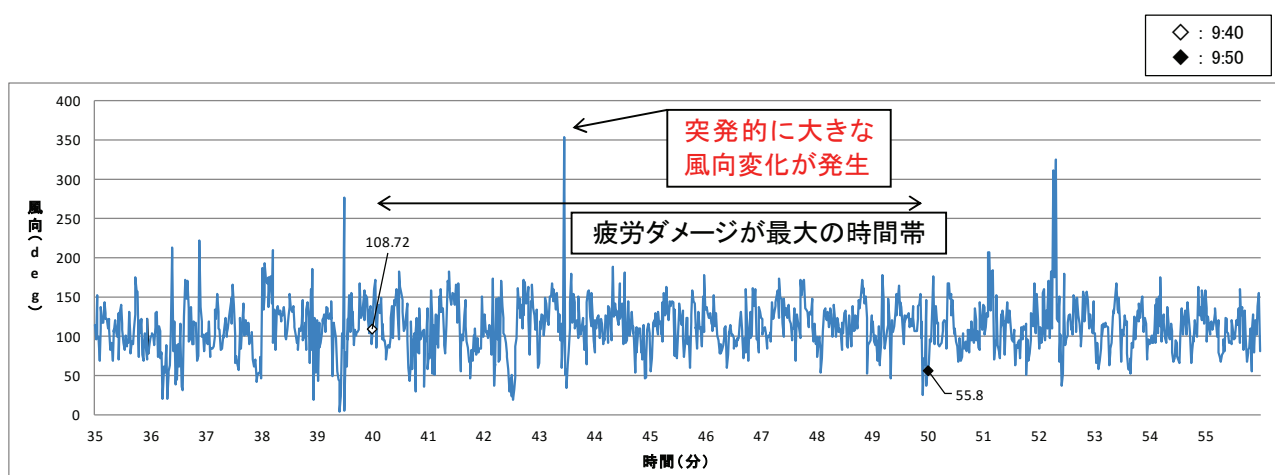
次に10号機の11月13日(9時35分～55分)を対象にサンプリング周期1sの風向時系列データを確認すると、疲労ダメージが最大となった11月13日(9時40分)において、東方位(約100deg)を中心として±50deg以上の風向変化や100deg以上の突発的な風向変化が発生していることが確認された(図10を参照)。通常運転時、ナセル方位角は計測された風向10分間の移動平均に基づき制御(ヨー制御)されていることから、このような風向変化の状況では、風荷重が大きくなる「ナセル横風」を受けていると推察される。

図10 11月13日(9時35～55分)における10号機風向の時系列データ、実測データ(1S間隔値)、2015年

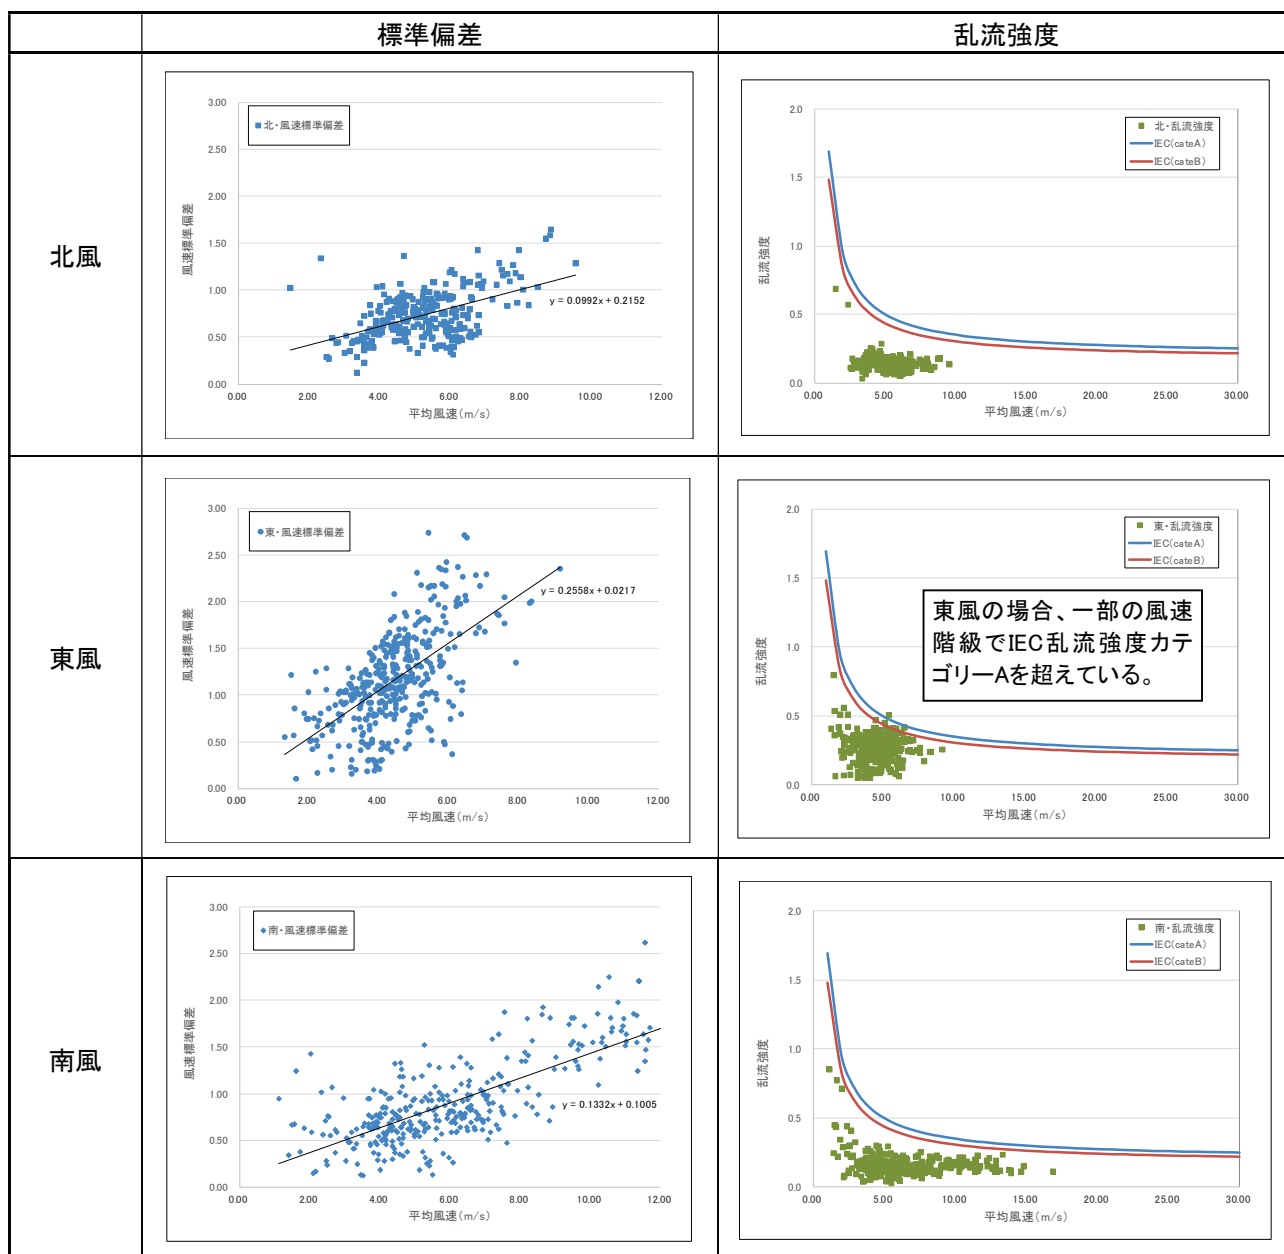
10号機のデータ計測期間11月3日0時～11月18日9時を対象に、表5に示す風向の設定範囲に基づく北風、東風、南風の場合の風速標準偏差および乱流強度を確認した結果、東風の標準偏差および乱流強度の分布の値が最も高いことが示された(図11を参照)。なお、東風の乱流強度は、一部の風速階級でIEC乱流強度カテゴリーAを超える値が確認された。

2.3.1で示された風車疲労ダメージと実測データ解析の結果に基づく、東方位よりの風の場合の9号機と10号機の風速・風向の明確な差異と10号機を対象とした3方位(北・東・南)の標準偏差および乱流強度の差異について、10号機東側(78deg方向)約300mに位置する弁財天山(標高519m)の影響と推察された(図12・13と表6を参照)。

図11 11月13日0時～11月18日23時における10号機風向別標準偏差、乱流強度の分布比較、
 実測データ(10分間値)、2015年
 (乱流強度の分布には、参考でIEC61400-1(2005年版)の乱流強度カテゴリーA(青線)、B(赤線)を示す。)

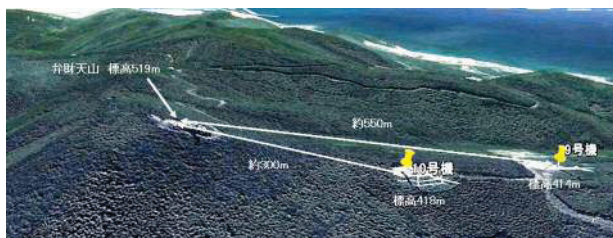
図12 弁財天山(標高519m)と10号機の位置関係

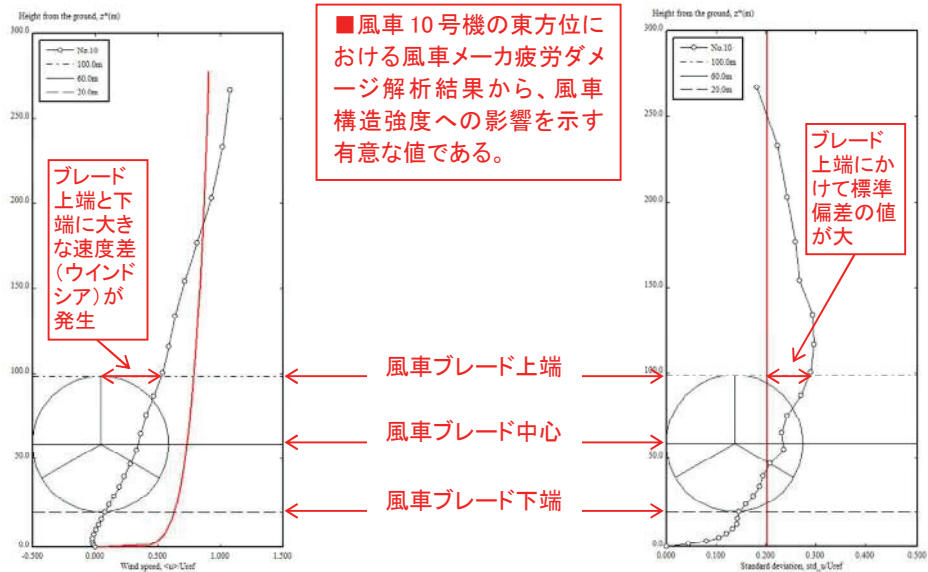
～200である。図17には、これに対応した各風車立地点における主流方向風速成分に対する標準偏差の鉛直分布図を示す。本結果を観察すると、風車10号機は東風の場合、ハブ中心において速度の減速が示された(図16を参照)。また、標準偏差を確認すると、ブレード上端にかけて大きくなっていることが確認された(図17を参照)。これらの結果は、風車メーカーの疲労ダメージ解析結果から、風車構造強度への影響を示す有意な値と考えられる。

図16 10号機風車立地点における平均風速の鉛直分布、 図17 10号機風車立地点における主流方向風速成分に対する標準偏差の鉛直分布、
 平均化時間は図18の横軸に対応、
 赤色の線は流入条件であるべき指数(N=7)に従う風速の鉛直分布
 平均化時間は図14の横軸に対応、
 赤色の線は標準偏差0.2の値

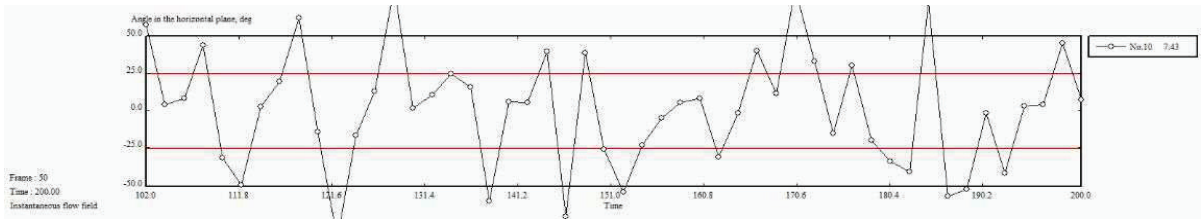
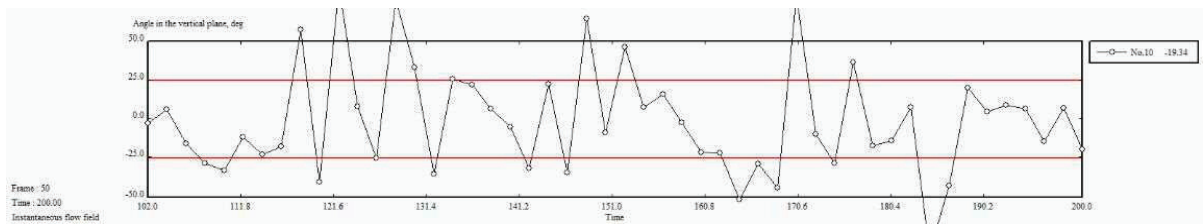
図18には、風車ハブ高さ(地上高60m)における水平断面および鉛直断面内の気流の進入角度の時間変化を示す。図19には角度の定義を併せて示す。図18における軸は無次元時間を示す。例えば、実風速 $U_{in}=5\text{m/s}$ と仮定すると、実スケール換算で約40分間に相当する。図18に示す時刻歴波形を観察すると、10号機では30度を超える吹き上げの風や、吹き下げの風が発生していることが見て取れる。図18で得られた局所的な風向の変化は、東風の場合に10号機風車の上流に位置する弁財天山(標高519m)が影響していると示唆された(図20を参照)。

図18 10号機風車ハブ高さにおける主流方向(x)の変動成分、水平および鉛直断面内の角度の時間変化、
 実風速 $U_{in}=5m/s$ と仮定すると、実スケール換算で約40分間に相当する。
 (図の赤色の線は ± 25 度の範囲を示す。)

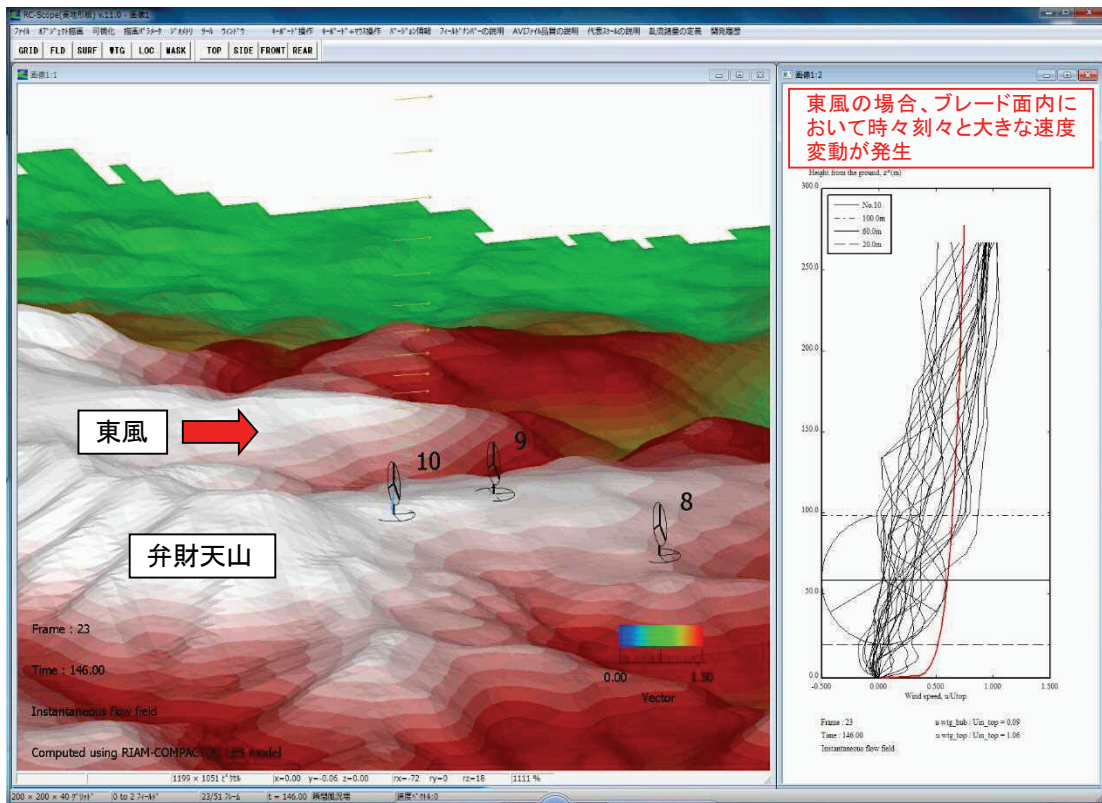
図20は10号機風車を通る鉛直断面内の主流方向風速の鉛直ベクトル分布図と風車立地点における風速の鉛直分布履歴図を示す。この図を観察すると、東風が吹いた場合、10号機の上流に位置する弁財天山から剥離流(地形乱流)が形成され、10号機風車はこの影響を強く受けていることが理解される。また、瞬間場における10号機風車の立地点では、風車受風面内(風車のハブの中心からブレード下端の間)で大きな速度欠損が発生していることも確認された。

図20 主流方向風速の鉛直ベクトル分布図(赤色ほど風速が大きいことを意味する)と、10号機風車立地点における風速の鉛直分布履歴図、東風の場合

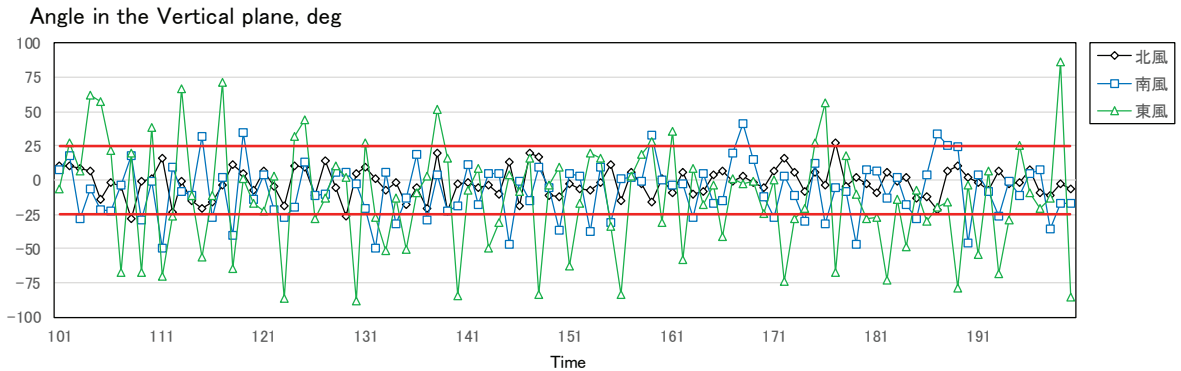
次に北風、東風および南風の場合の計算条件は、紙面の都合上ここでは割愛するが、東風、北風および南風の場合の風車ハブ高さ(地上高60m)における水平断面内の気流の進入角度の時間変化を比較した結果、10号機の東風の場合、北風および南風に比べてナセル施回方向の風の変化が大幅に大きいことが示された(図21を参照)。

図21 10号機風車、東風、北風および南風の場合の風車ハブ高さにおける水平断面内の角度の時間変化(図の赤色の線は±25度の範囲を示す。)

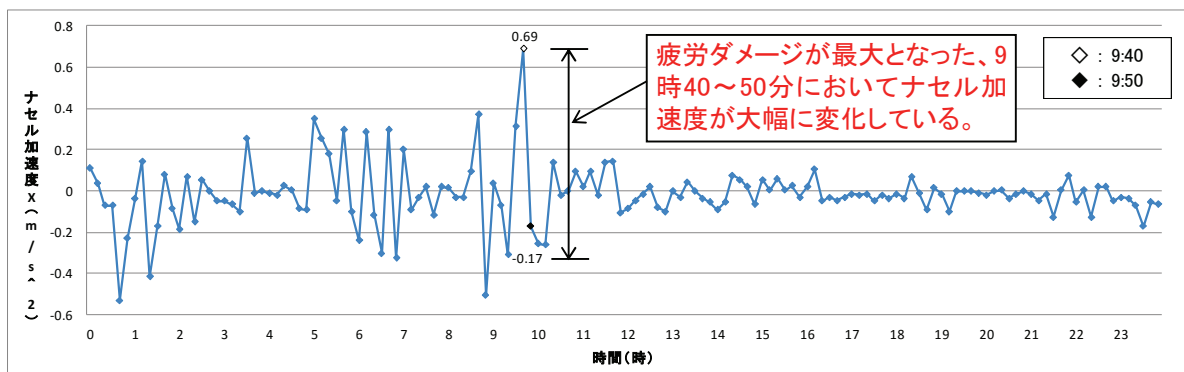
図21に疲労ダメージが最大となった時間[11月13日(9時40分)]を含む、ナセル加速度[X方向(風の流れ方向)]の時間変化を示す。疲労ダメージが最大となった9時40～50分において、発電時、ピッチ角は約2degと一定状態において、加速度は 0.69m/s^2 から 0.17m/s^2 に減速しており、突発的な風向の変動などによりナセルの施回を妨げるスラスト力が働いたと推察される(図22を参照)。一般的に、風車の疲労強度、すなわち、耐久性の評価には速度シアの平均値が使用される。しかしながら、本研究で対象にした10号風車位置では、過渡的に大きく速度欠損した速度シアが頻繁に(日常的に)確認され、これに伴い、風車構成機器の金属疲労の蓄積を想定より早く進行させているのではないかと推測される。この極端な速度シアの発生は、風車タワーの振動問題、あるいは、ヨーギア等の疲労強度の問題など強く関連しているため今後、より詳細に研究を進める予定である。

図22 10号機風車、11月13日(0～23時)におけるナセル加速度[X方向(風の流れ方向)]の時系列データの比較、実測データ(サンプリング周期1s、10分間隔値)、2015年
