装置電源系統配線におけるトラブルと対策例

出版情報：九州大学応用力学研究所技術職員技術レポート. 17, pp.18-20, 2016-10. Research
Institute for Applied Mechanics, Kyushu University

牟田口 嵩史

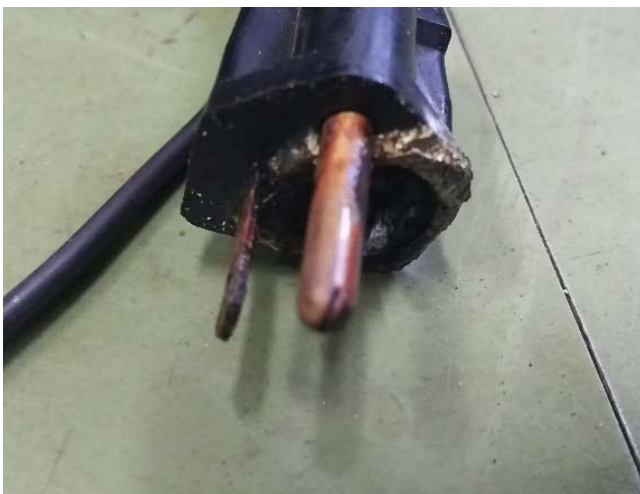
真空排気系統の最下部で常時稼働しているロータリーポンプにおいて、電源プラグが溶融し破断していることが確認された。図1、図2に示すように、破断したプラグ周りは著しく酸化及び炭化していた。原因は、プラグとソケットの隙間に付着したホコリと水分によりトラッキング現象が起きたためと思われる。ポンプ基板などに損傷が見受けられなかったため、電源プラグ及びケーブルを交換した。対策としてプラグ周りの清掃を行い、定期的な清掃を心掛けるようにした。

図1 溶断したプラグ

このようなコンセントプラグによる電源供給で稼働している装置は多々あり、日頃の清掃も怠りがちである。今回の現象を防止するためには、日々清掃を心掛けるほか、市販されているトラッキング防止用のソケットカバーを使用する手段もある。今後は、ソケットカバーと清掃を併用することでより十分な安全対策を施す予定である。

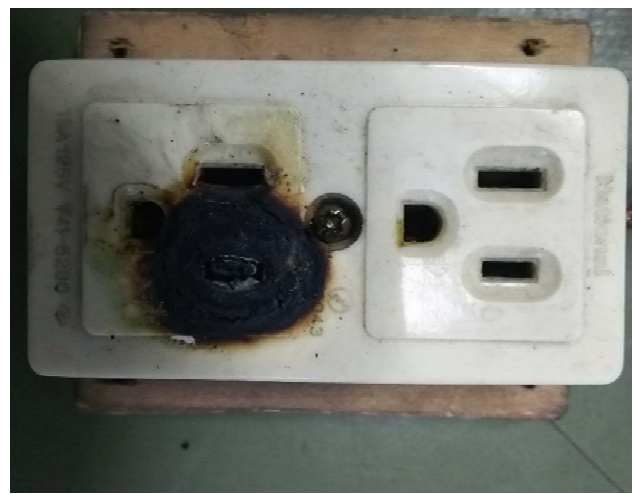
図2 炭化したプラグ受け

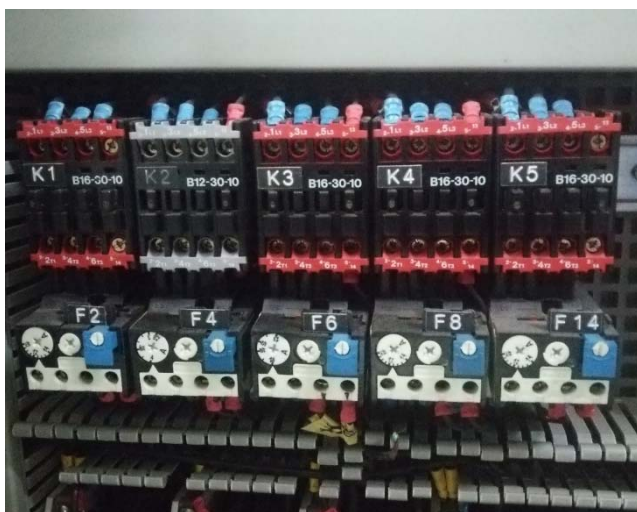
図3 サーマルリレー設置箇所

実験装置を立ち上げようとした際に、主電源が入らなかったためコントロールボックス内の配線を点検したところ、図3に示す箇所のサーマルリレーへの配線が破断していることが判明した。図4に示すように、破断箇所周辺の樹脂パーツは溶け、炭化した箇所も見られた。配線端子を抑えていた金具は著しく酸化し、Y端子は根元より破断していた。原因として、配線時の金具の取り付け不良による不完全接触が考えられる。金具の締め付けが緩むなどして不完全接触状態になったことで、電気抵抗が増え発熱し金具の酸化を促進させ、さらに電気抵抗を増加させる悪循環が起き端子溶断に至ったと推測される。修理としては、故障したサーマルリレーが付属していたユニットごと交換を行った。

本件は、長期間にわたる加熱により酸化が進んだため起きたトラブルであった。対策としては、配線の確実な取り付けはもとより、定期的に端子の腐食及び周辺の変色を確認し、場合によっては端子を交換することが必要である。特に古い装置の配線系統は劣化していると思われるので、十分に点検が必要である。

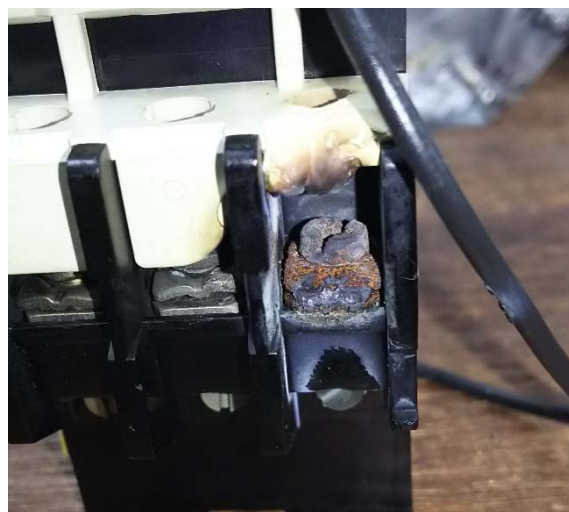
図4 破断した端子部

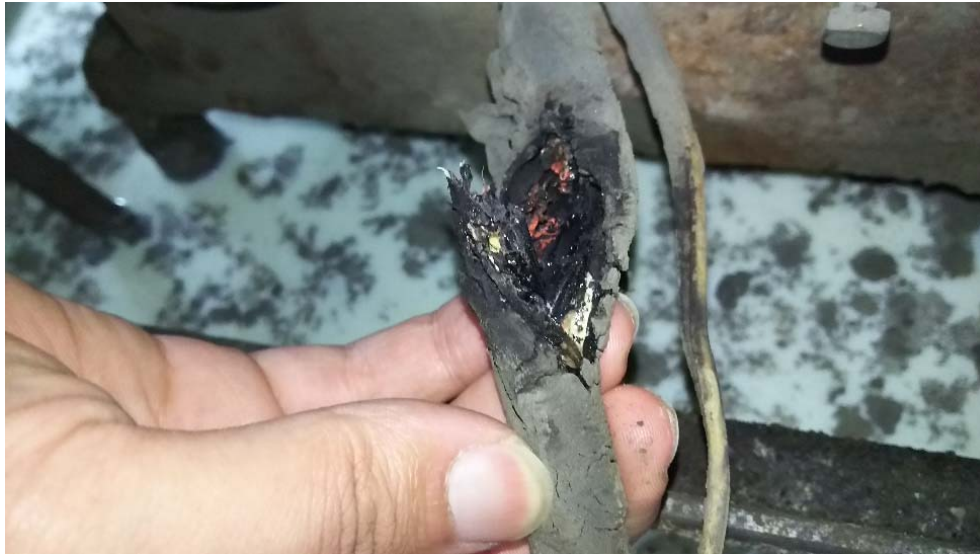
金属片から観察試験片を作成する際に使用する、ディスク刃カッターの配線が劣化し焼き切れていることが確認された。図5に、断線したケーブルを示す。カッターでの切削にはクーラントを使用するため、カバーを自作しカッター全体を覆っていた。そのカバーにはケーブルを逃がす工夫がされていなかったため、ケースとクーラント槽とでケーブルを圧迫する形になっており今回のトラブルの原因となった。また、ケーブルにはクーラントも常に掛るため被膜の劣化を促進していた。対策として、ケーブルを逃がすための切り欠きを施し、再配線を行った。工作機械の配線等は、厳しい環境にさらされることが多いため丈夫に作ってあるが、本件のように無理な負荷をかけてしまうと脆くなってしまうことが多々ある。安全に長く使うためにも、配線への負荷を考慮し軽減する事が必要である。

図5 断線したケーブル
