平成18年10月に九州大学北海道演習林で発生した低気圧による風害について

平成18年10月7日午後から8日午前中にかけて台風並みに発達した低気圧により九州大学北海道演習林に大規模な風害が発生した。今後の資料とするため、ここではその被害概要についてまとめた。被害発生時、北海道演習林内では主に北ないし北北東方向から最大風速10m/s以上、瞬間最大風速20m/s以上の風が吹いたと推定された。被害は北海道演習林のほぼ全域にわたり発生し、被害面積158ha、被害推定本数48,481本、被害推定材積21,284m³に達した。今回の被害の特徴として、カラマツを中心とした針葉樹人工林、とくに40年生以上の壮齢林に大規模な風倒被害が発生したこと、被害が北東斜面の林分に集中し、風向とほぼ一致したこと、カラマツ林の被害形態は「根返り」が最も多く、次いで「傾斜・幹曲がり」で、「幹折れ」の被害はわずかであったこと等が挙げられた。

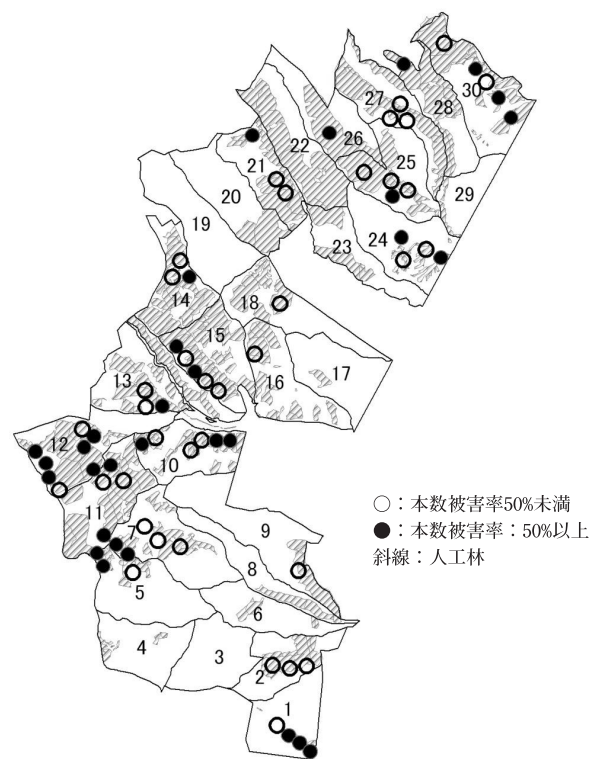
図2 被害地の位置

被害は北海道演習林内全域に認められた。とくに人工林では集中的に風倒被害が発生し、68箇所の小班が被害地として認められた(図2)。表3に人工林における樹木被害地の状況を林小班別に示す。また図3に被害状況を写真で示す。被害面積は小班面積をもとにした区域面積で405.0ha(人工林面積の32.6%)、推定実面積では158.4ha(人工林面積の12.7%)に達した。被害推定本数は48,481本で、被害推定材積は21,284m³となった。この被害推定材積は北海道演習林の全蓄積の3.6%、人工林蓄積の10.4%にあたり、また被害前の5年間(平成13年度~17年度)の北海道演習林における年平均伐採量3,345m³の6.4倍に匹敵する。これまでも北海道演習林では台風や竜巻による大規模な風害が3度発生している(表4)。今回の被害は、北海道演習林でこれまで最大の風害とされていた昭和56年(1981年)の台風15号被害よりも面積では約半分であるが、材積では4.5倍と大きく上回った。被害材積としては北海道演習林設置以降最大規模の風害であったといえる。

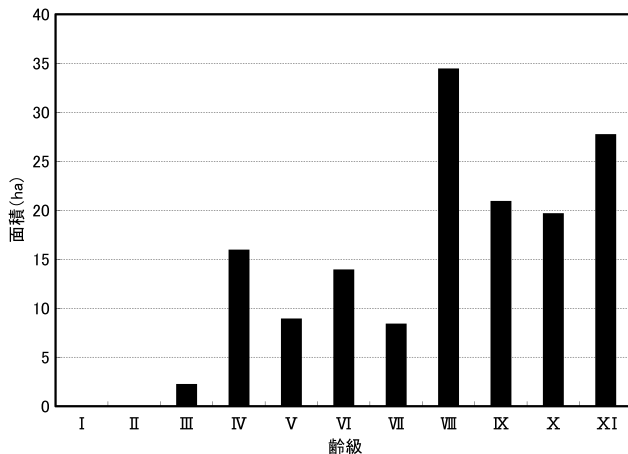
図4 カラマツ林の齢級別被害面積

今回の被害の特徴の二点目としては、比較的樹齢の高い人工林に被害が集中していたことが挙げられる。最も被害面積の大きかったカラマツ林の例を図4に示す。被害はIII齢級(15年生)以上で発生し、VIII齢級(40年生)以上でより顕著であった。北海道演習林では過去にも、昭和56年(1981年)の15号台風では最大瞬間風速25.5m/sの風によりV~VII齢級、平成10年(1998年)の台風5号・7号では風速値は不明だがIV~VIII齢級のカラマツ林で風倒被害が発生している(表4)。また今回の風害の場合、上述したように被害発生時には10m/s前後の強風が吹くなかで瞬間的には20m/s以上の突風が吹いたと推察された。これらのことから、北海道演習林に生育するカラマツ人工林、特に40年生(VIII齢級)以上の林分は、20m/s以上の風に対する抵抗性が低いことが示唆され、今後のカラマツ人工林の育成にあたっては風への抵抗性を考慮した施業を検討する必要がある。

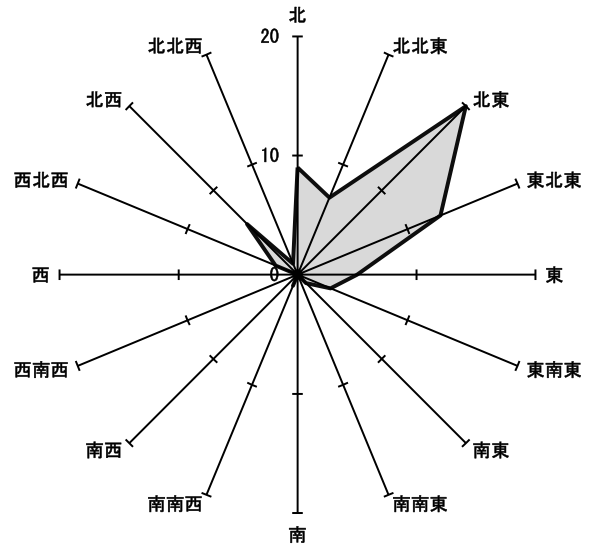
図5 被害林分の斜面方位頻度

今回の被害の特徴の三点目としては、被害林分が北~東北東斜面、とくに東北東斜面に集中していた点が挙げられる(図5)。上述したように10月7日午後から8日朝にかけては主に北ないし北東の風であったことが推察されることから、この方向からの風によって被害が引き起こされたと考えられる。ただし、被害程度は林分によって一様でなく、被害率は15%から100%まで様々であった。このことは、局所的な地形、土壌、樹種、過去の間伐実施の有無や実施時期等の施業履歴、林分構造、単木の樹形など複合的な要因が被害率に関与しているものと考えられる。今後これらの要因と被害率との関係について解析していく必要がある。

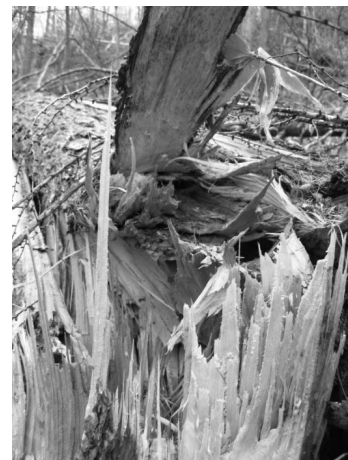
カラマツ樹幹の強度は高いにもかかわらず、今回の被害では「幹折れ」がわずかではあるが発生した。幹折れ木における観察から、幹折れ木23本中21本(91%)に根株腐朽(心腐れ)等の材の腐朽が認められ(図6)、幹折れと腐朽との関連性が疑われた。2004年の台風18号による被害報告におい

図6 幹折れ被害木の折損部位
(根元に心腐れが観察された)

ても、カラマツ林における被害率と腐朽との関係が示唆されている(福井ら2007)。北海道演習林の壮齢カラマツ林では約4割の個体に根株腐朽木が存在し、樹齢の増加とともに樹幹内への腐朽の拡大が懸念されている(小林ら2003)ことから、今後、カラマツ林の耐風性を考えるうえで、根株腐朽等の腐朽の影響を含め検討していく必要がある。
