高エネルギーイオン発生装置における放電トラブルへの対応

牟田口, 嵩史
九州大学応用力学研究所

出版情報 : 九州大学応用力学研究所技術室 技術室報告. 1, pp.18-20, 2019-07. Research Institute for Applied Mechanics, Kyushu University

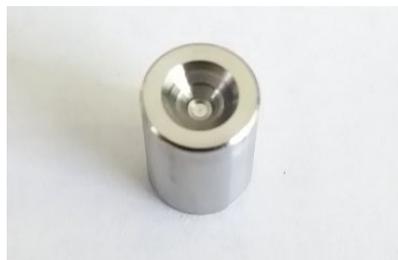
図 2 金属コーン

トラブル発生当時、高エネルギーイオン発生装置のイオン源である金属コーン（図 2）を交換し、イオンビームの調整を行っていた。

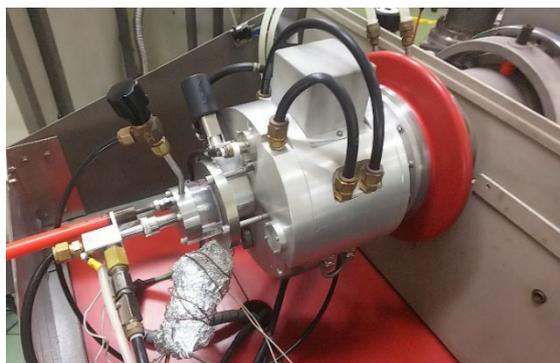
図3 イオンビーム発生部

普段は、コーン交換後 12 時間以上真空排気を行った後に、イオンビーム調整を行っている。しかし、作業者が誤って 5 時間の真空排気時間で作業を開始してしまった。その結果、イオンビーム調整作業の最中に、27kV を印加したイオンビーム発生部（図 3）付近の真空容器内にて放電が生じた。そして、著しい真空度の低下から、インターロックによりイオン源及び加速管に電圧を印加する電源が停止した。

ひとまず、放電により悪化した真空容器内の雰囲気が落ち着くのを待ち、翌日に再度イオンビーム調整を開始したが、再び放電し EXTRACTION VOLTAGE と呼ばれる 20kV を印加する部位に電流が流れ続ける状態となった。

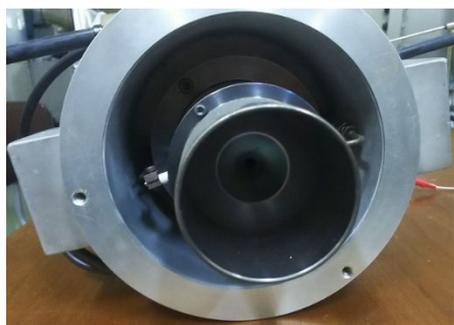
図4 取り外した部品

取り外した部品を確認したところ、付着していたイオン源金属の堆積物が一部剥がれていた。その剥がれた堆積物が EXTRACTON VOLTAGE 印加部位と真空容器に接触しており、電流が流れ続ける症状の原因となっていた。その他、各部品が汚れていた為、不織布研磨材と紙ヤスリを使用し部品一つ一つの堆積物を削り落とした。その後、部品を有機溶剤のアセトンに浸し、超音波洗浄器にて洗浄を行った。最後に、元通り部品を組み付け、真空排気装置を作動させ、真空排気を行った。

本装置は真空実験装置であるため、まず、問題部位以外の真空を維持するためにゲートバルブを閉鎖し、イオンビーム発生部回りとそれ以外の部位を切り離れた。次に、イオンビーム発生部回りの真空排気装置を停止させた。続いて、イオンスパッタさせるためのセシウムを容器ごと取り外し、安全のためアルゴンガスを充填した容器に封入した。最後に、問題発生部位真空容器内へ窒素ガスを大気圧まで充填し、部品（図4）を外側から順に取り外した。
