**Overview of the Kama I Weir**

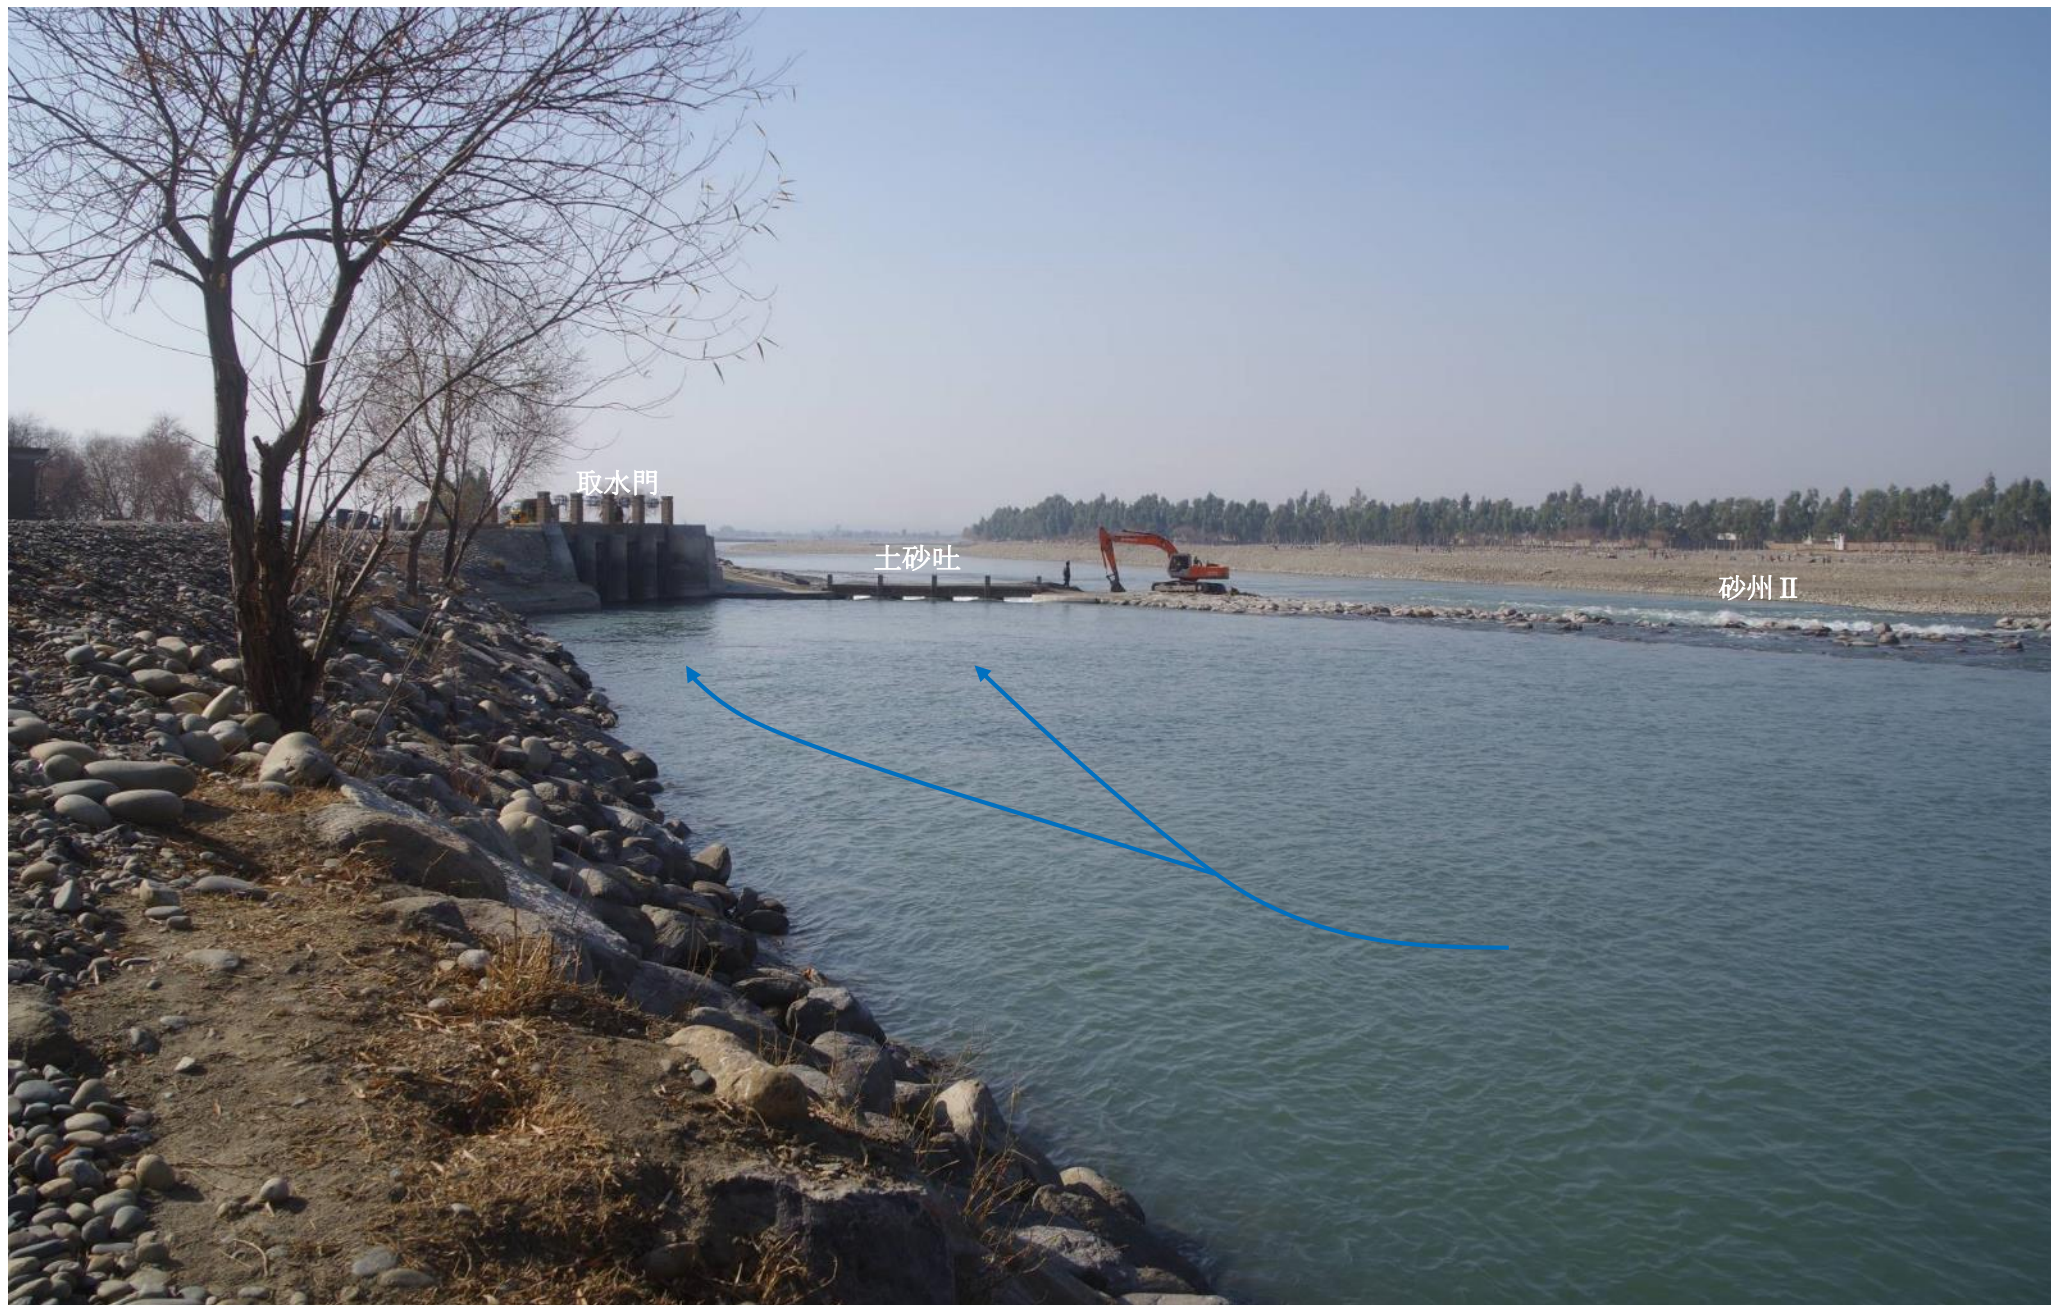
土砂吐の末端は激しい流れで河床の洗堀が起きる。コンクリート構造物の長さ 25m に対して、護床工は数十メートルに及ぶ。洗堀の程度はまちまちで、河床材料、その年の洪水、傾斜、落差、流方向と複数の要因による。安定するまで二、三年かかることが多い。2019 年 1 月 21 日（動画あり）

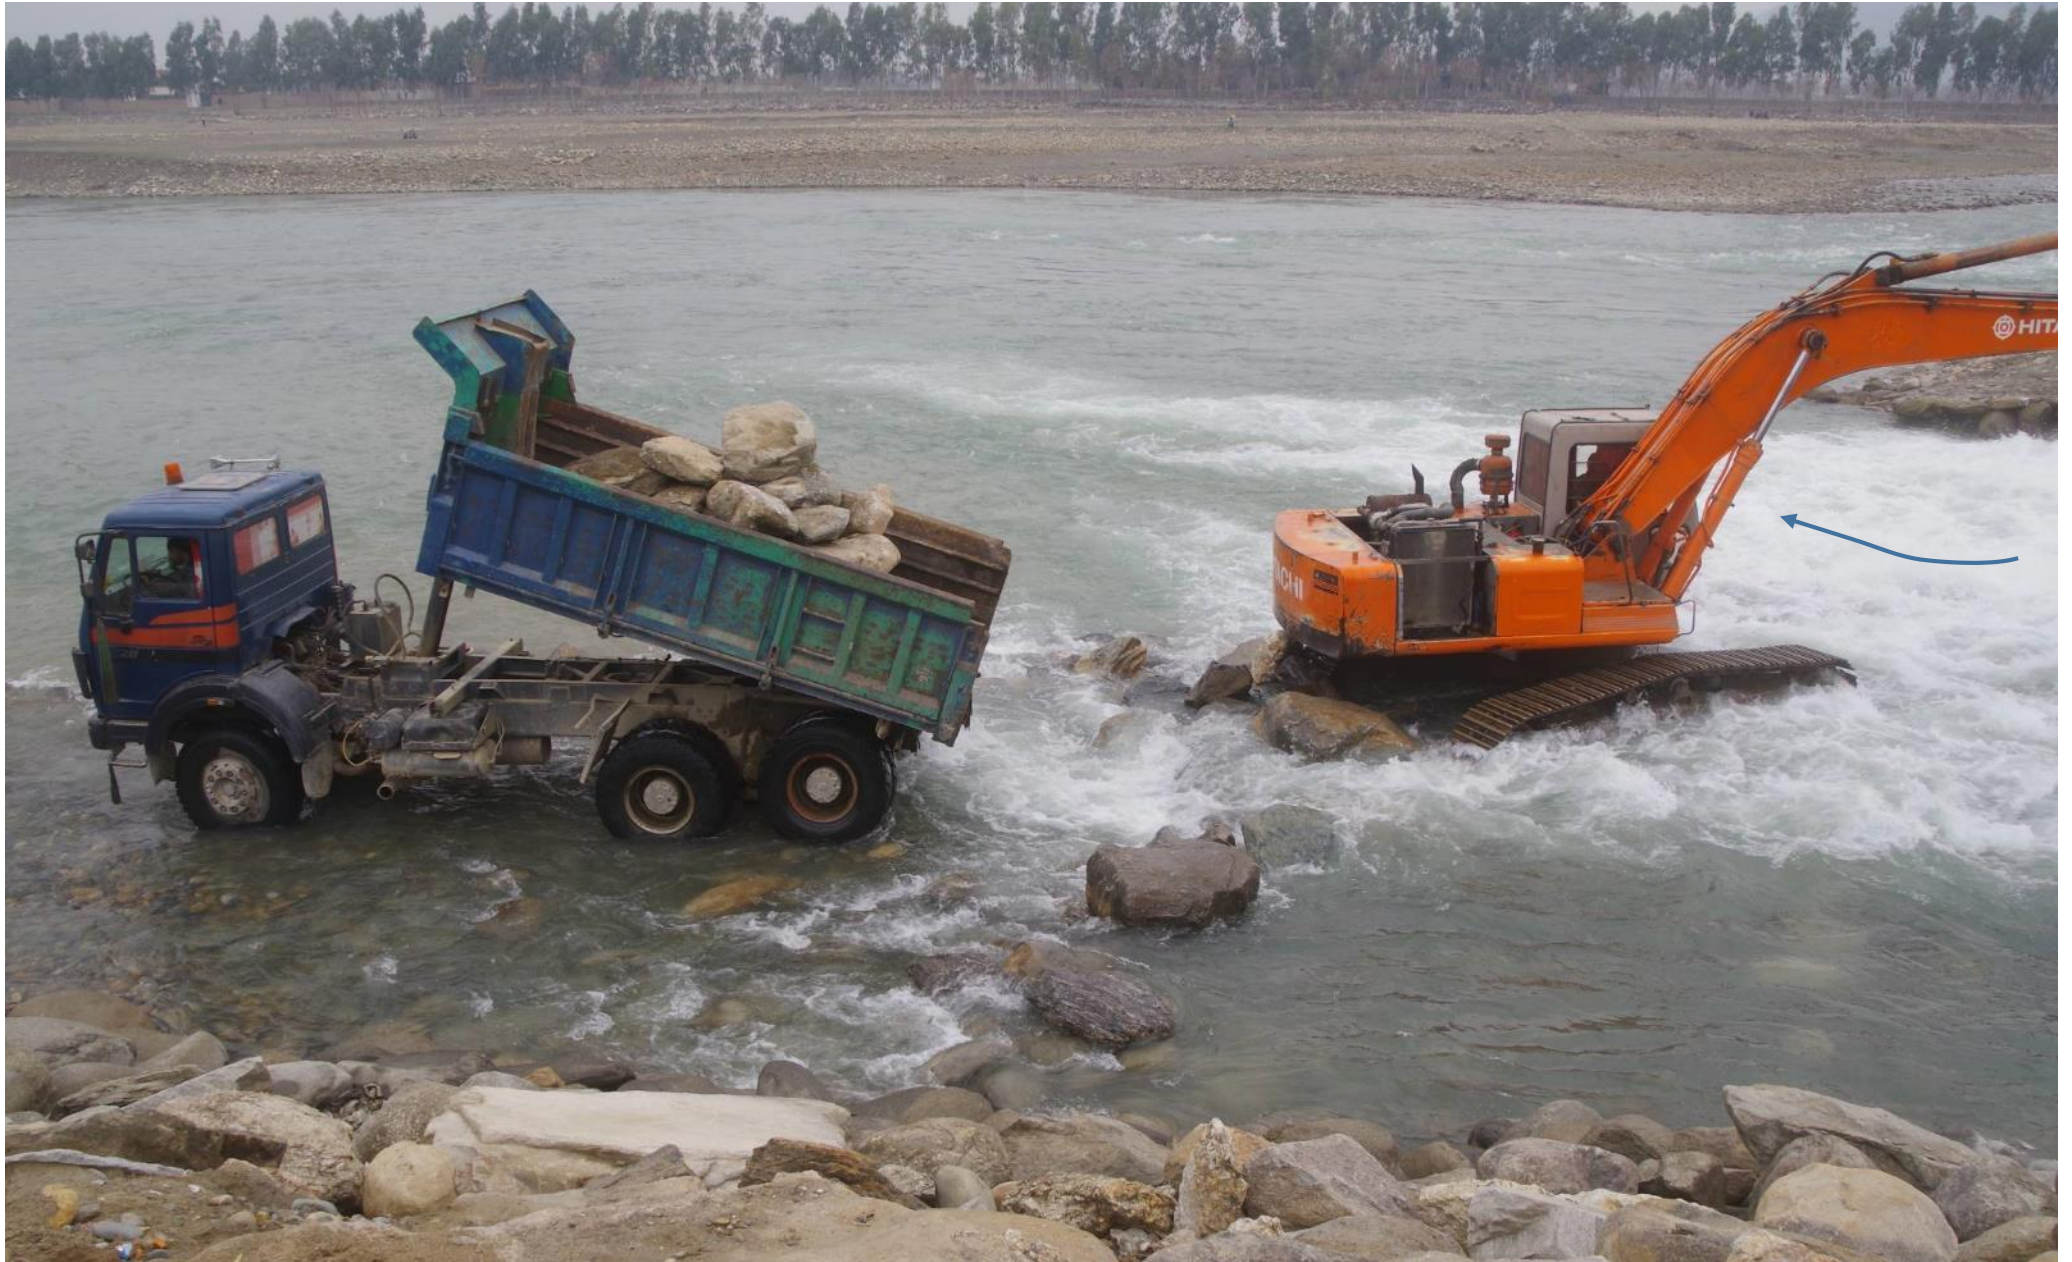
カマ第一堰の堰体のうち砂州側は完成しており、取水口側の土砂吐完成を待っている。石張りは90%前後を完了。今回の改修の焦点の一つが砂州との接合部。カマ第二堰と基本的に構造は同じだが、更にゆるい傾斜で同部の流れを緩流化し、完璧を目指すもの。対岸（左岸）の護岸が完成。2019年1月21日

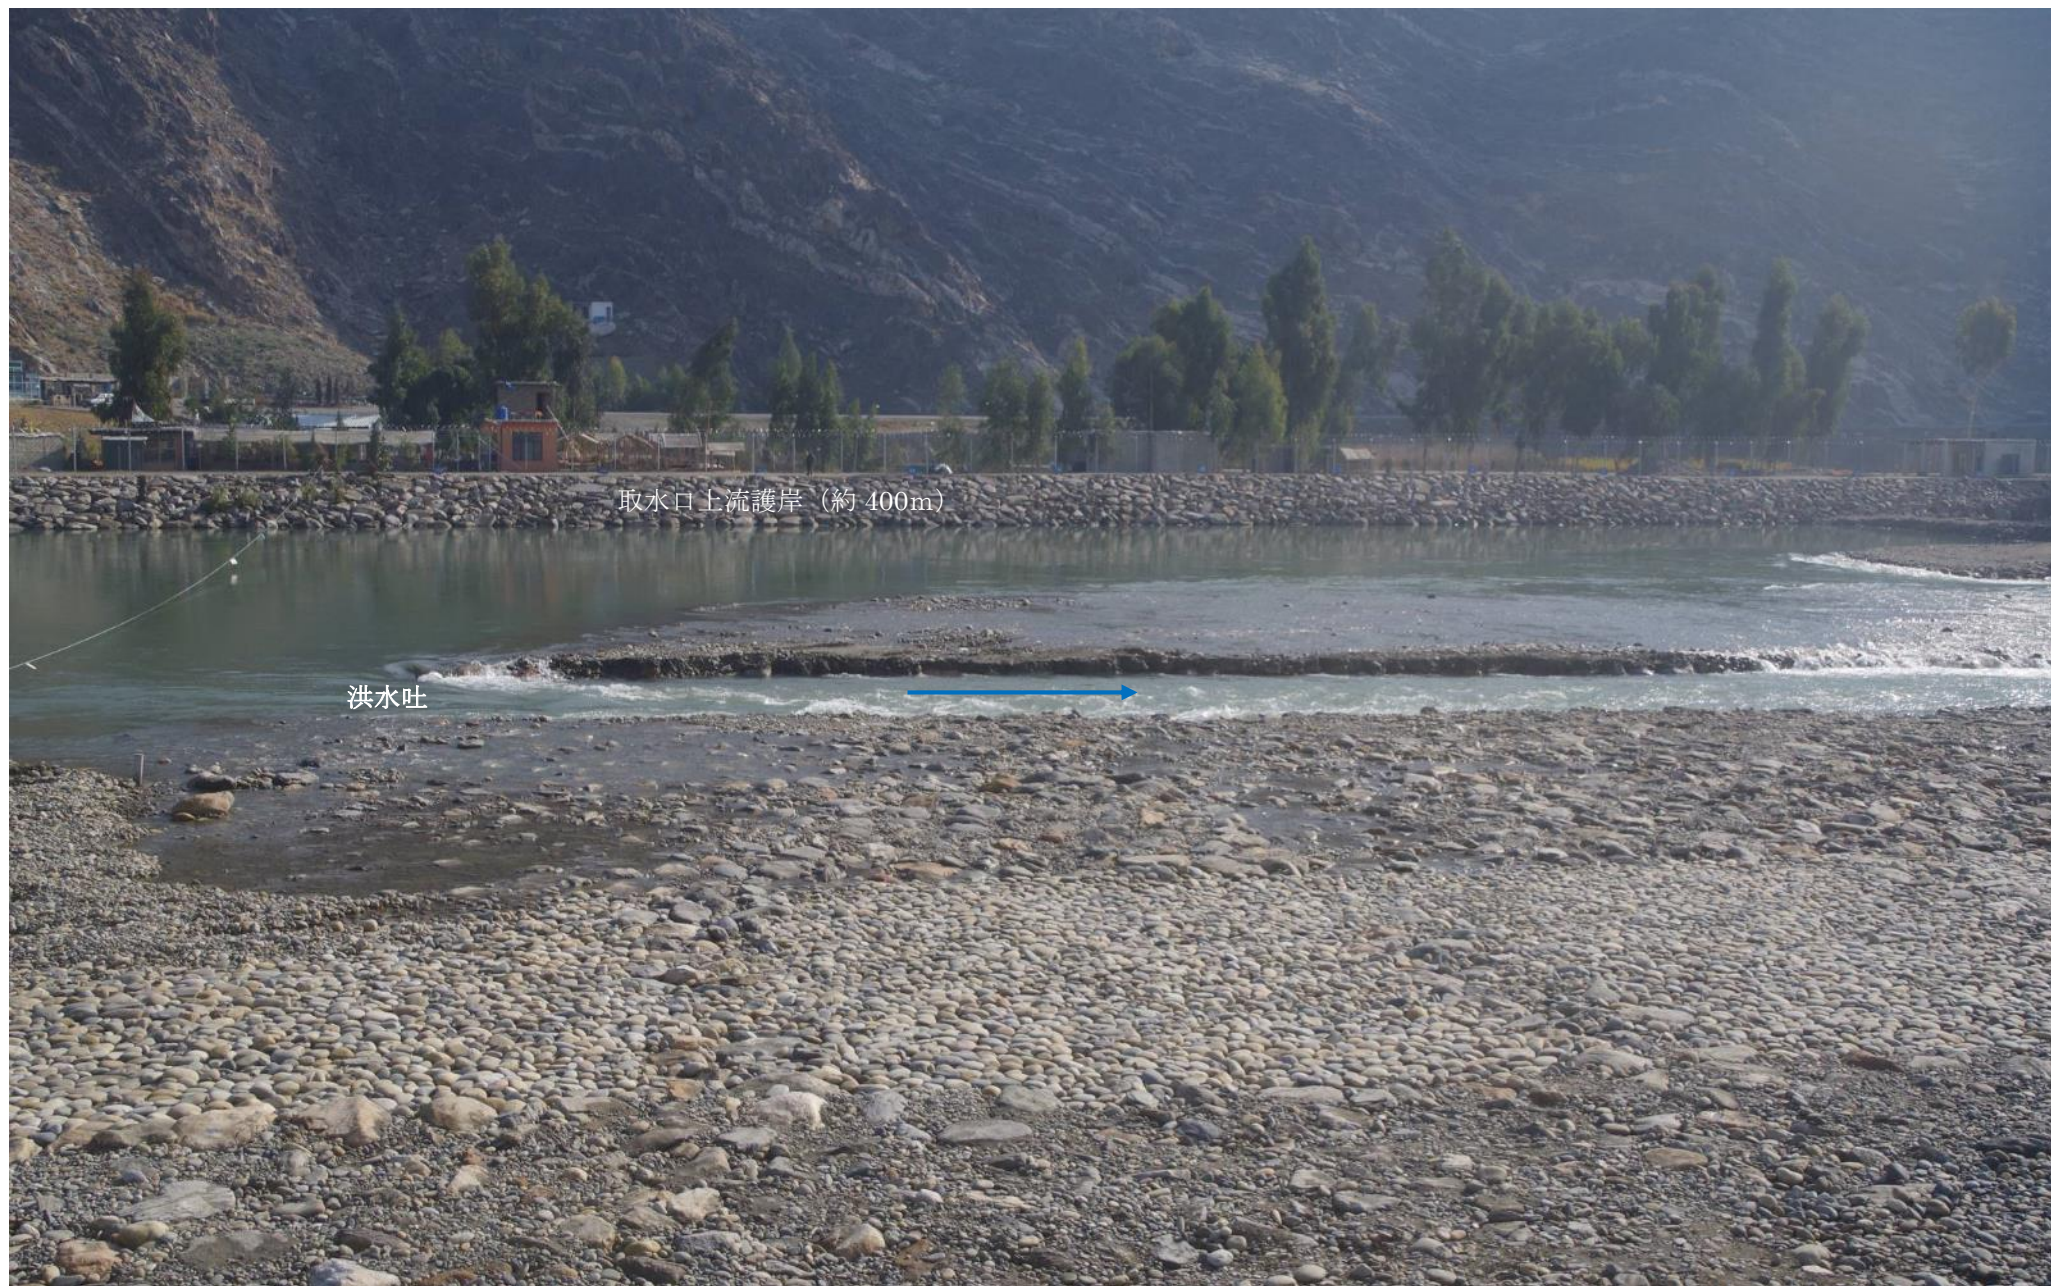
洪水吐を近くから見る。2019 年 1 月 21 日（動画あり）

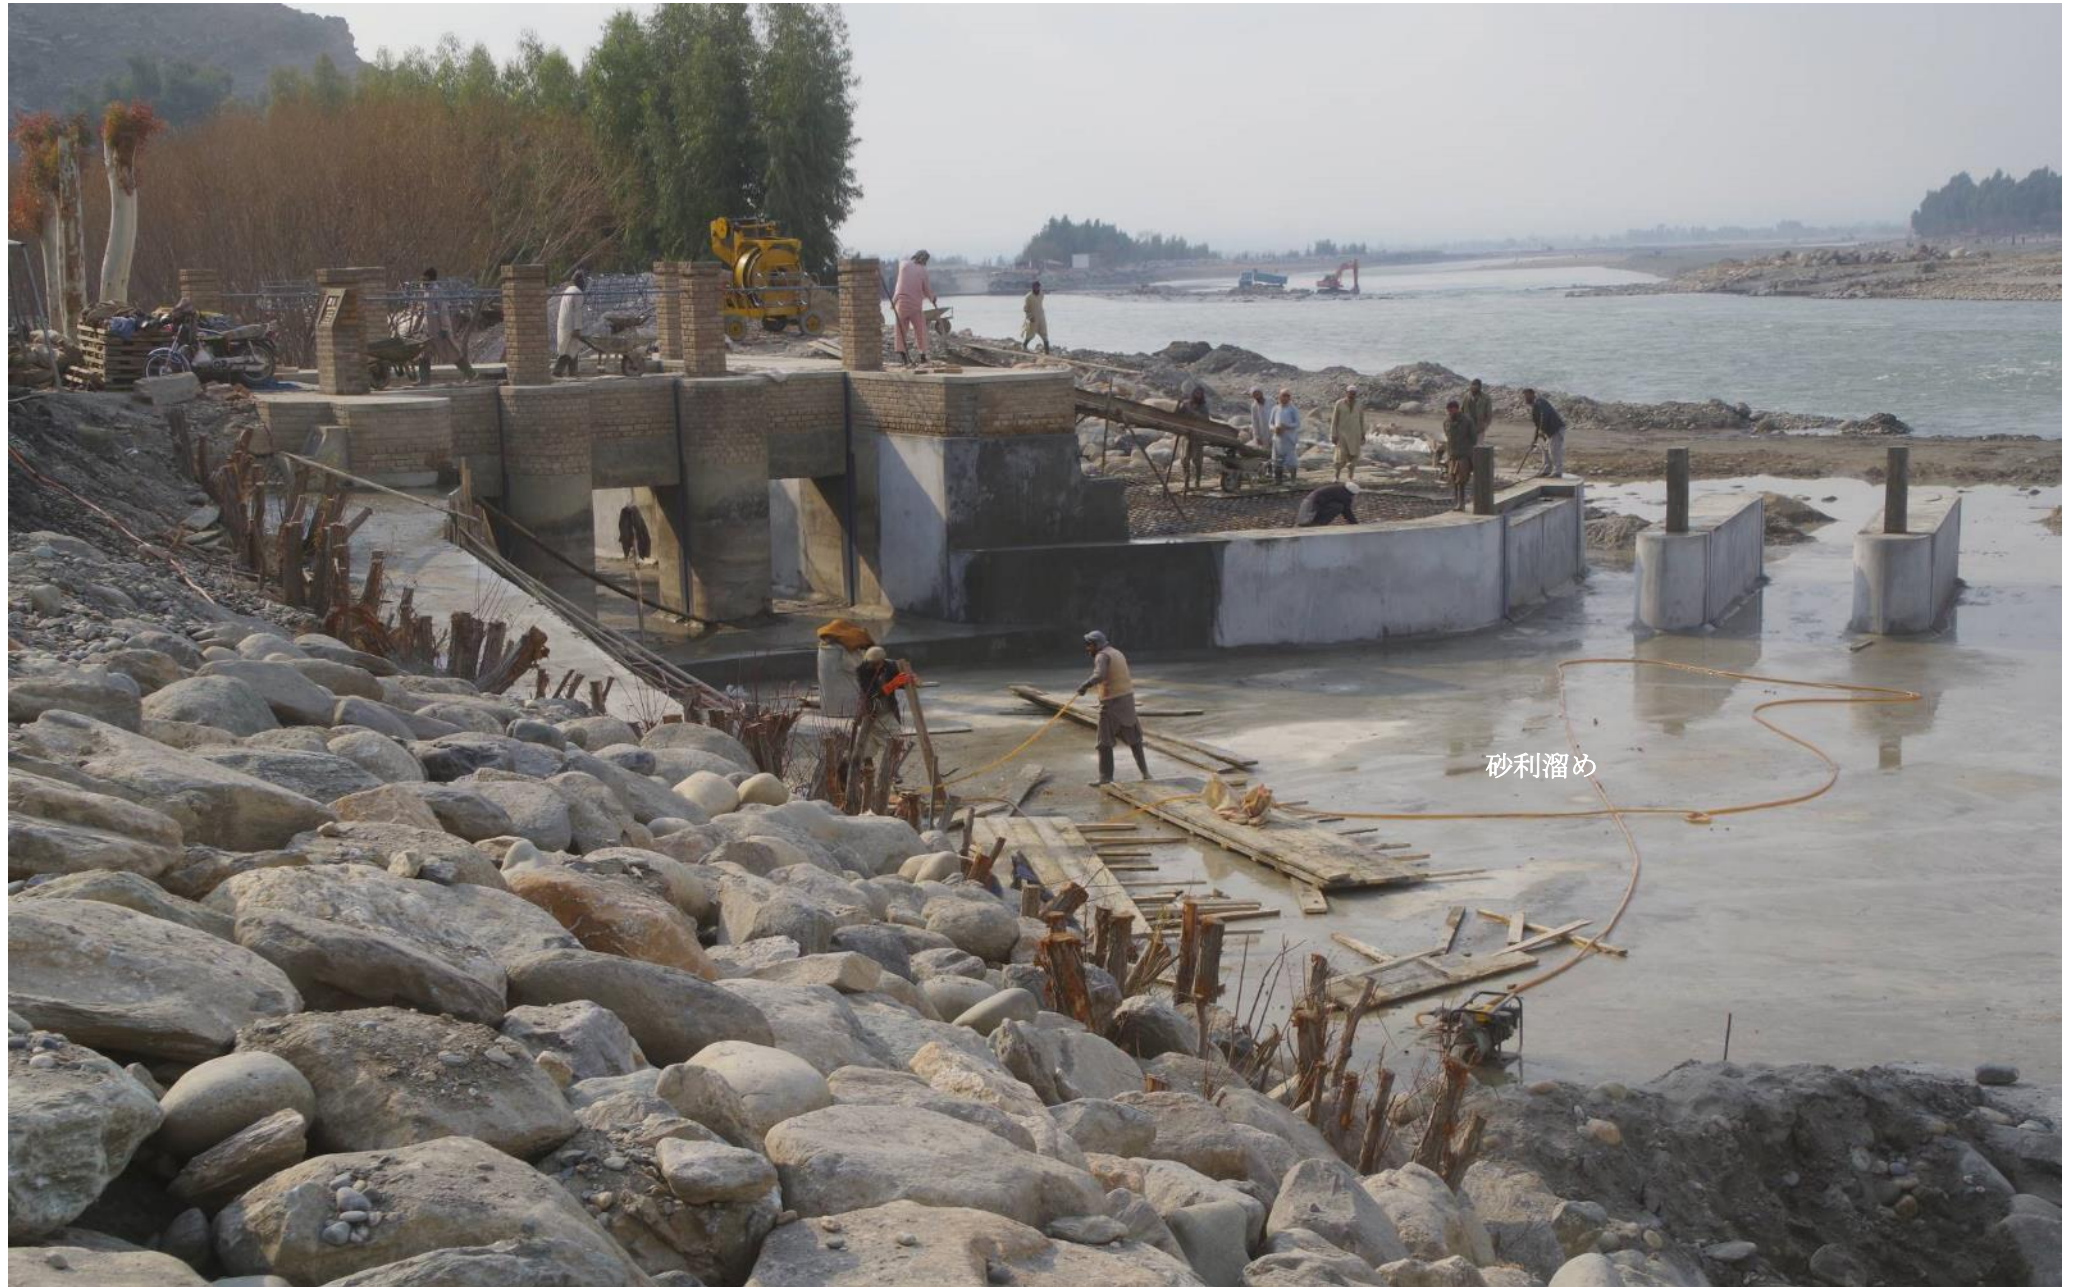
土砂吐作業部の全景。一週間後の送水をめざして全力。作業場所は大きく、砂利溜め、護岸、水門改修と多岐にわたる作業は寸刻を惜しむ。2019年1月23日

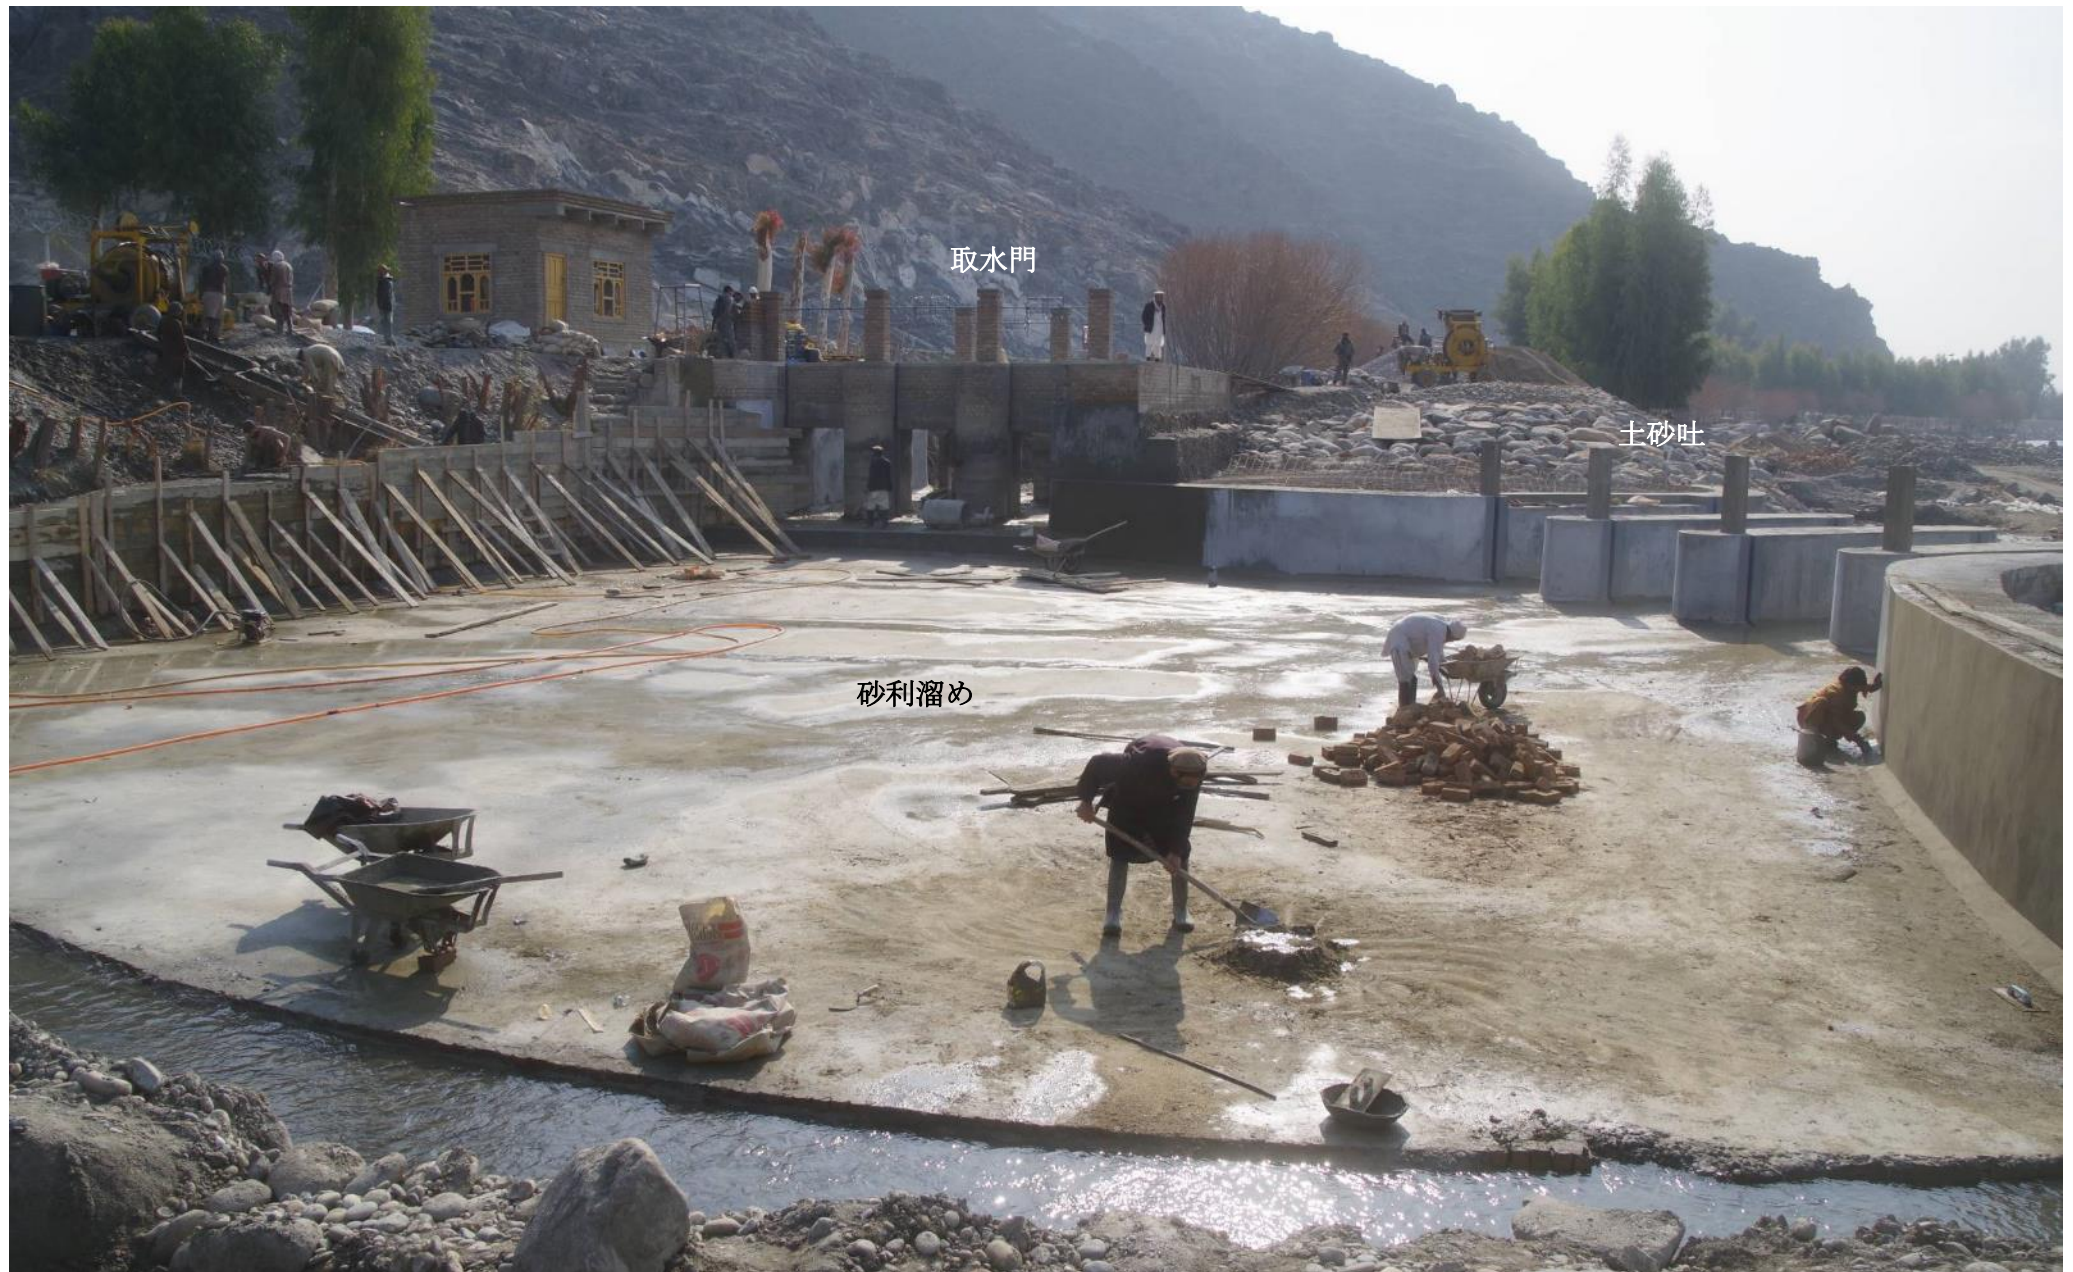
取水口上流部の護岸。同部約 400mは軟弱地層で、しばしば激しい浸蝕が起きた。今回天端を 0.5～1.0mかさ上げすると共に、巨礫で厚く掩蔽して万全を期した。近くのレストランとゴミ投棄をめぐって対決した。地元勢の協力で立入禁止を指示、フェンスを設けた。2019 年 1 月 23 日
