以下、ミラーン堰建設前の状態を示す写真です。問い合わせもあったので、現在との比較のために送ります。

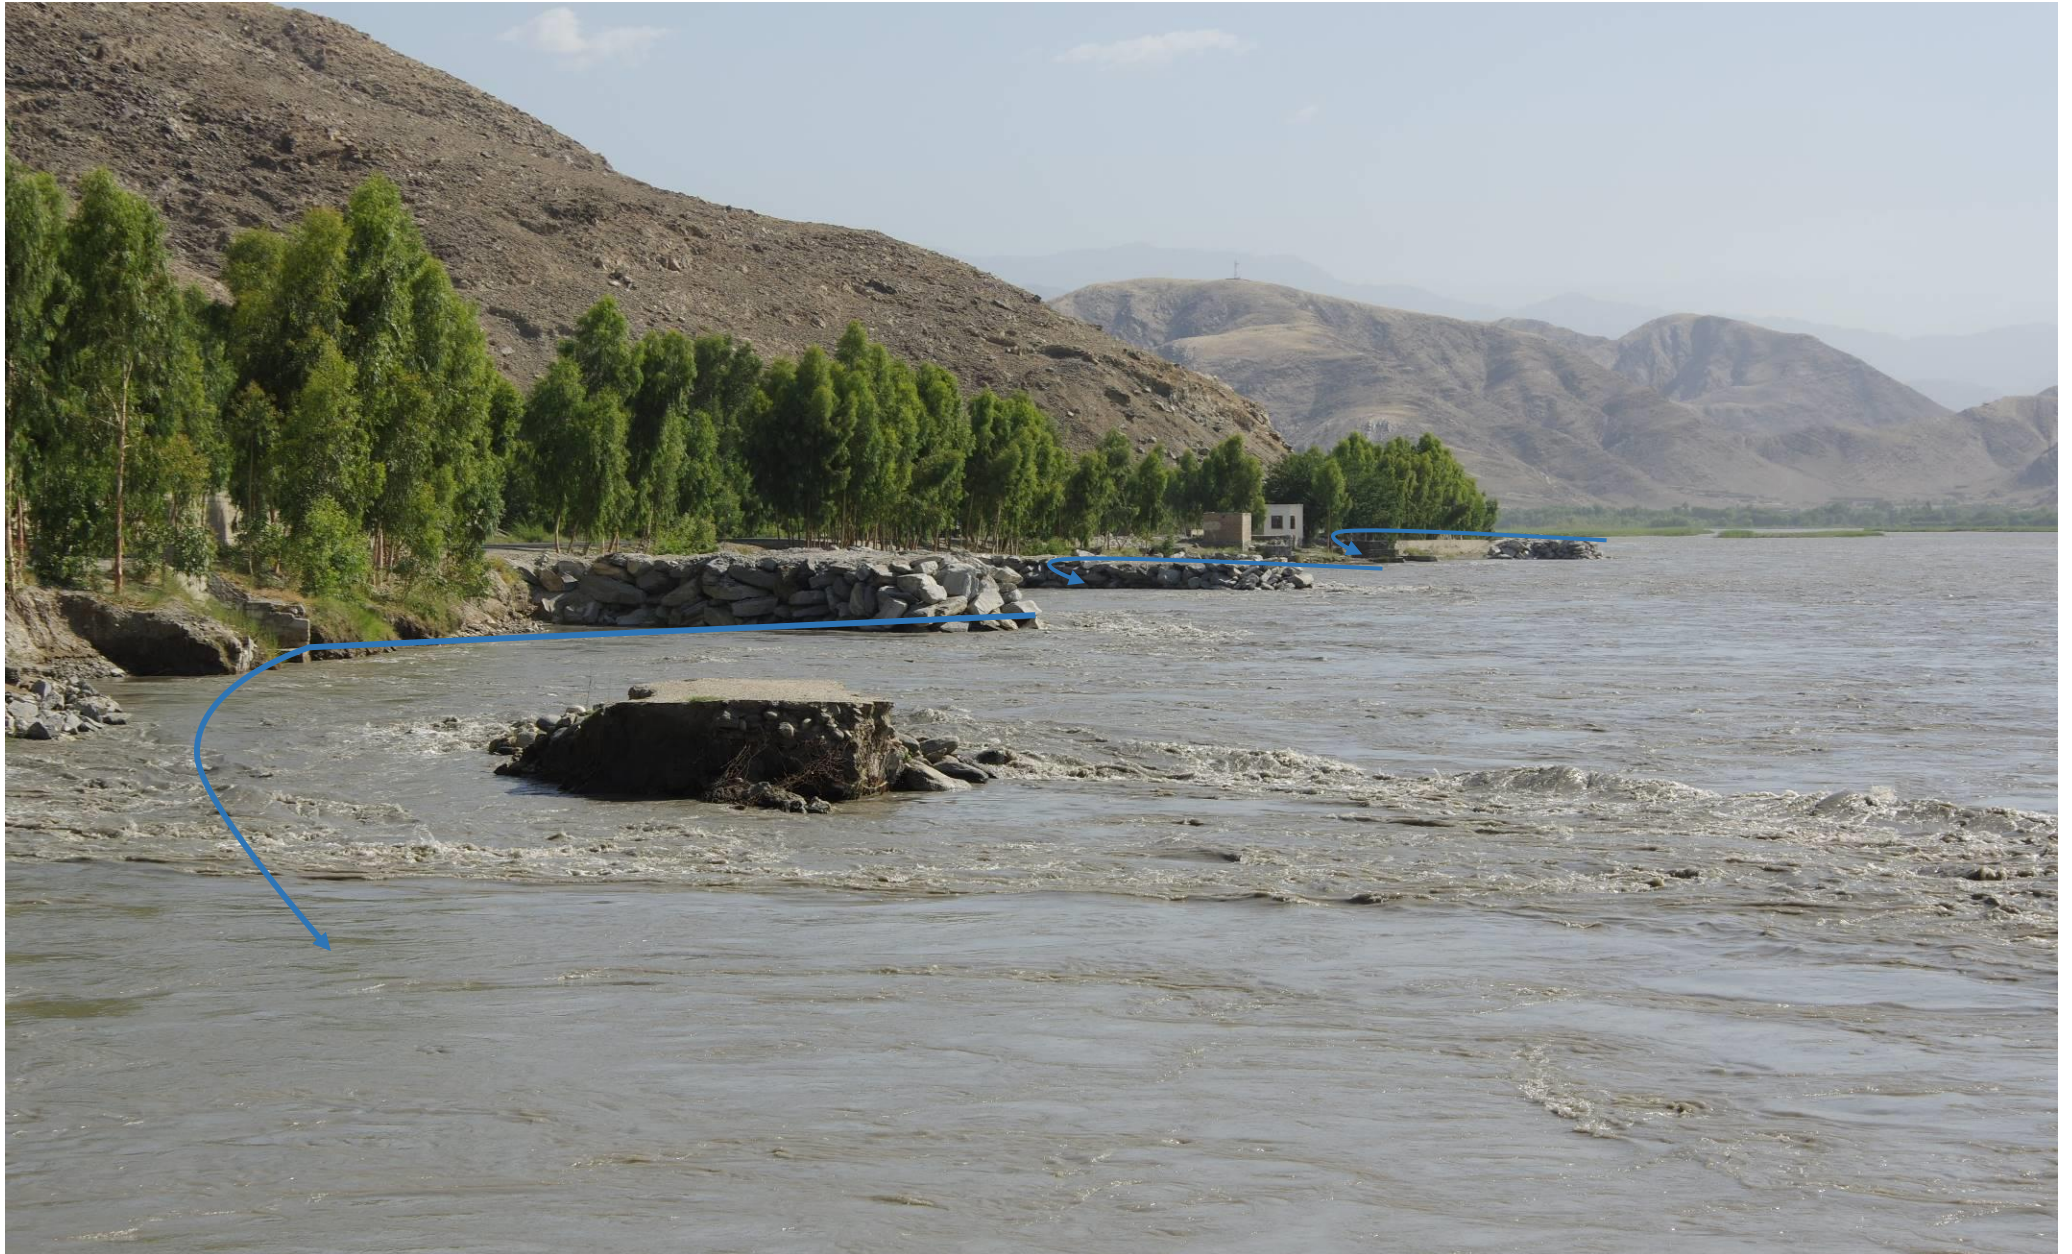
護岸始点から上流側 420mの状態。現在 U 水制群がある場所。交通局の請負が、下流向きの非越流型水制を置き、岸边に流方向が向いて崩壊寸前であった。2014年6月21日撮影。現在は PMS の手で撤去、半越流型上向き水制で土砂が堆積、国道は完全に保護されている。

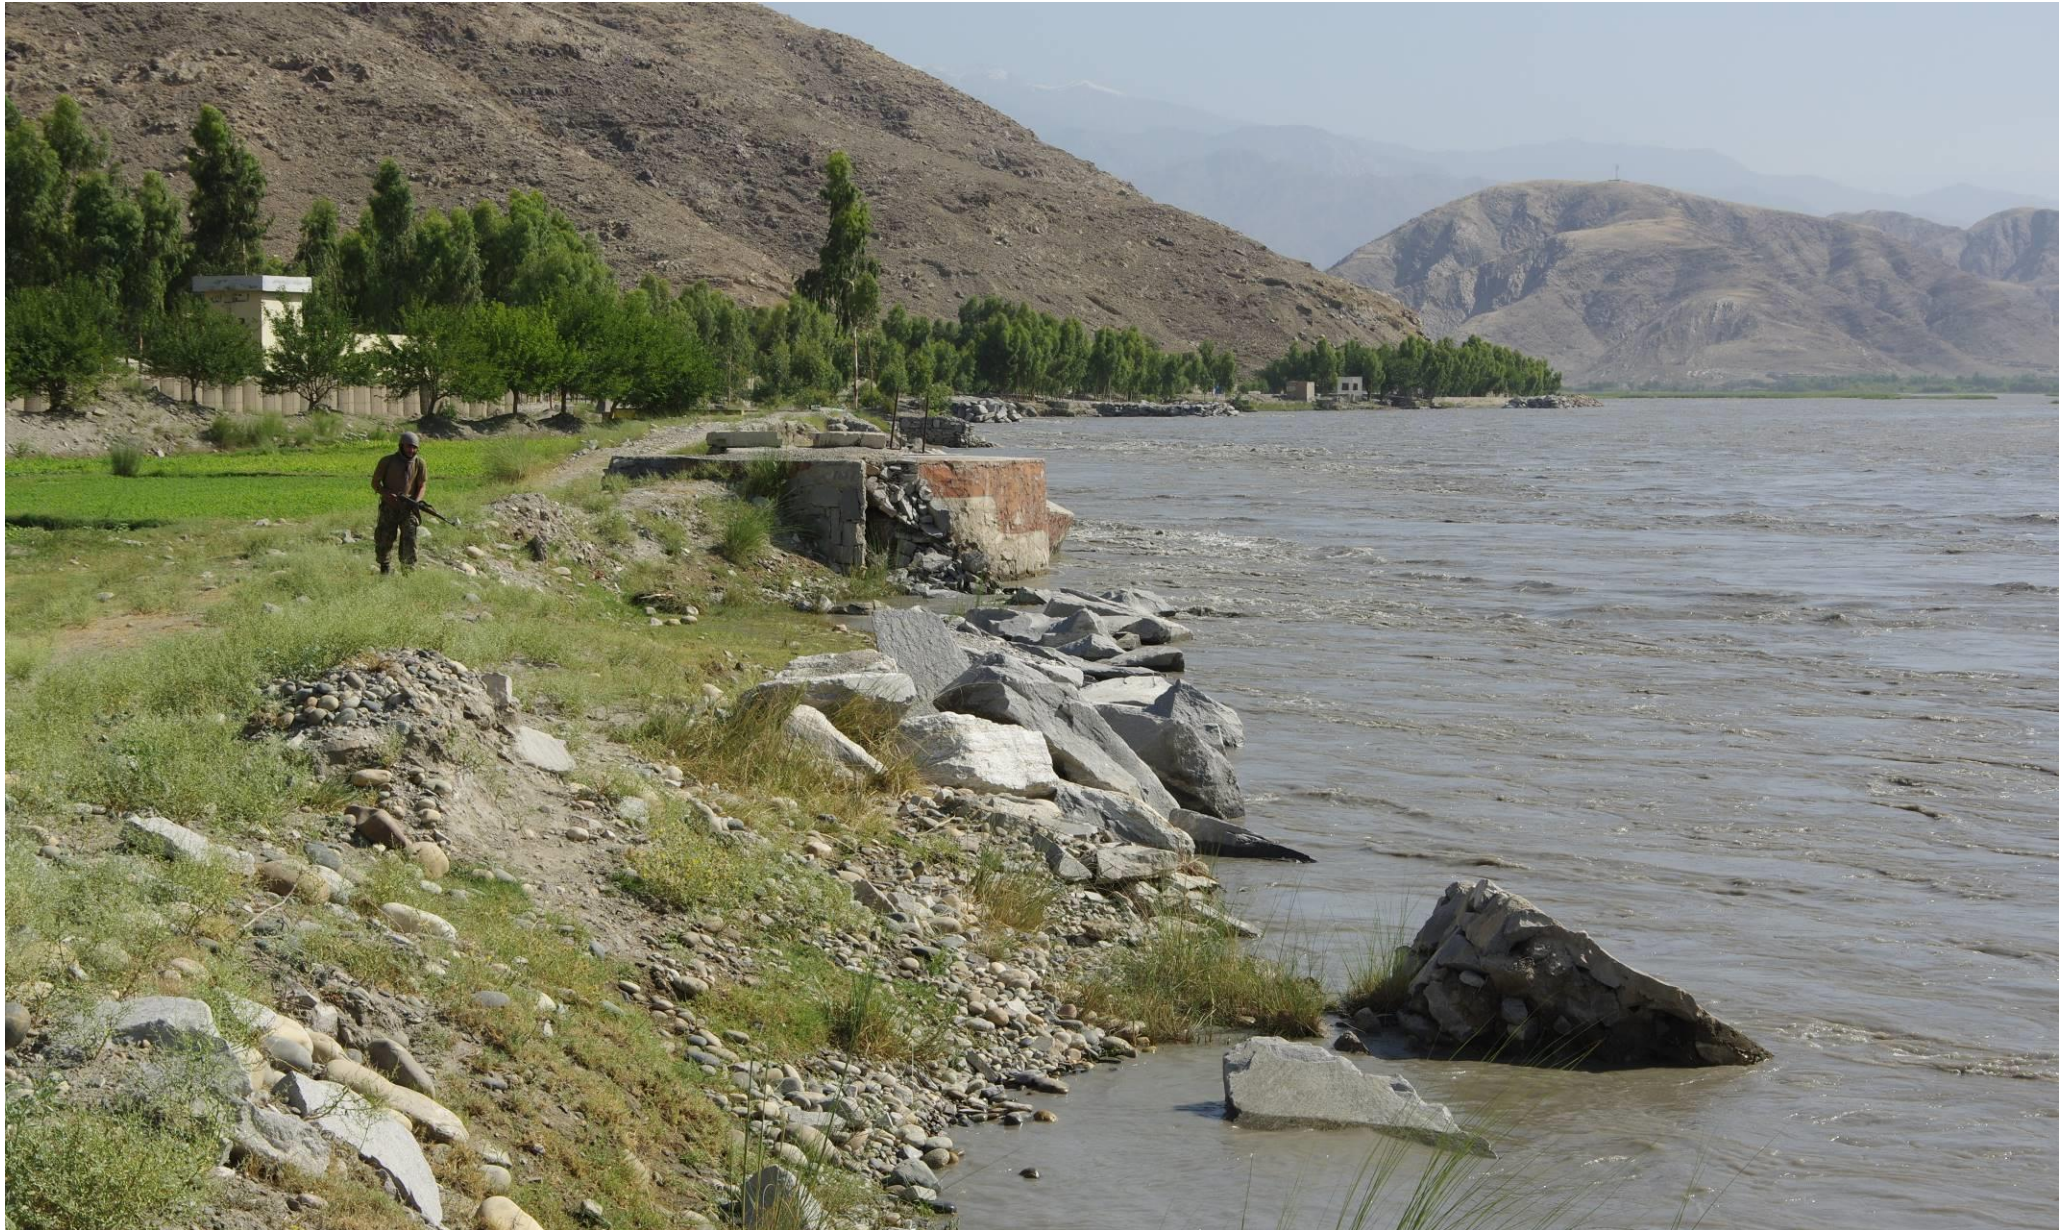
ミラーン護岸 300m地点。2005 年頃、Ihsan という現地団体が行った連続堤防。2014 年 6 月 21 日撮影。堤防全体が河道の外縁で、激しく洗掘され、着工時は水深 3~4mの激流をなしていた。工事開始後、間もなく崩落、現堤防に置き換えられた。2014 年 6 月 21 日撮影。

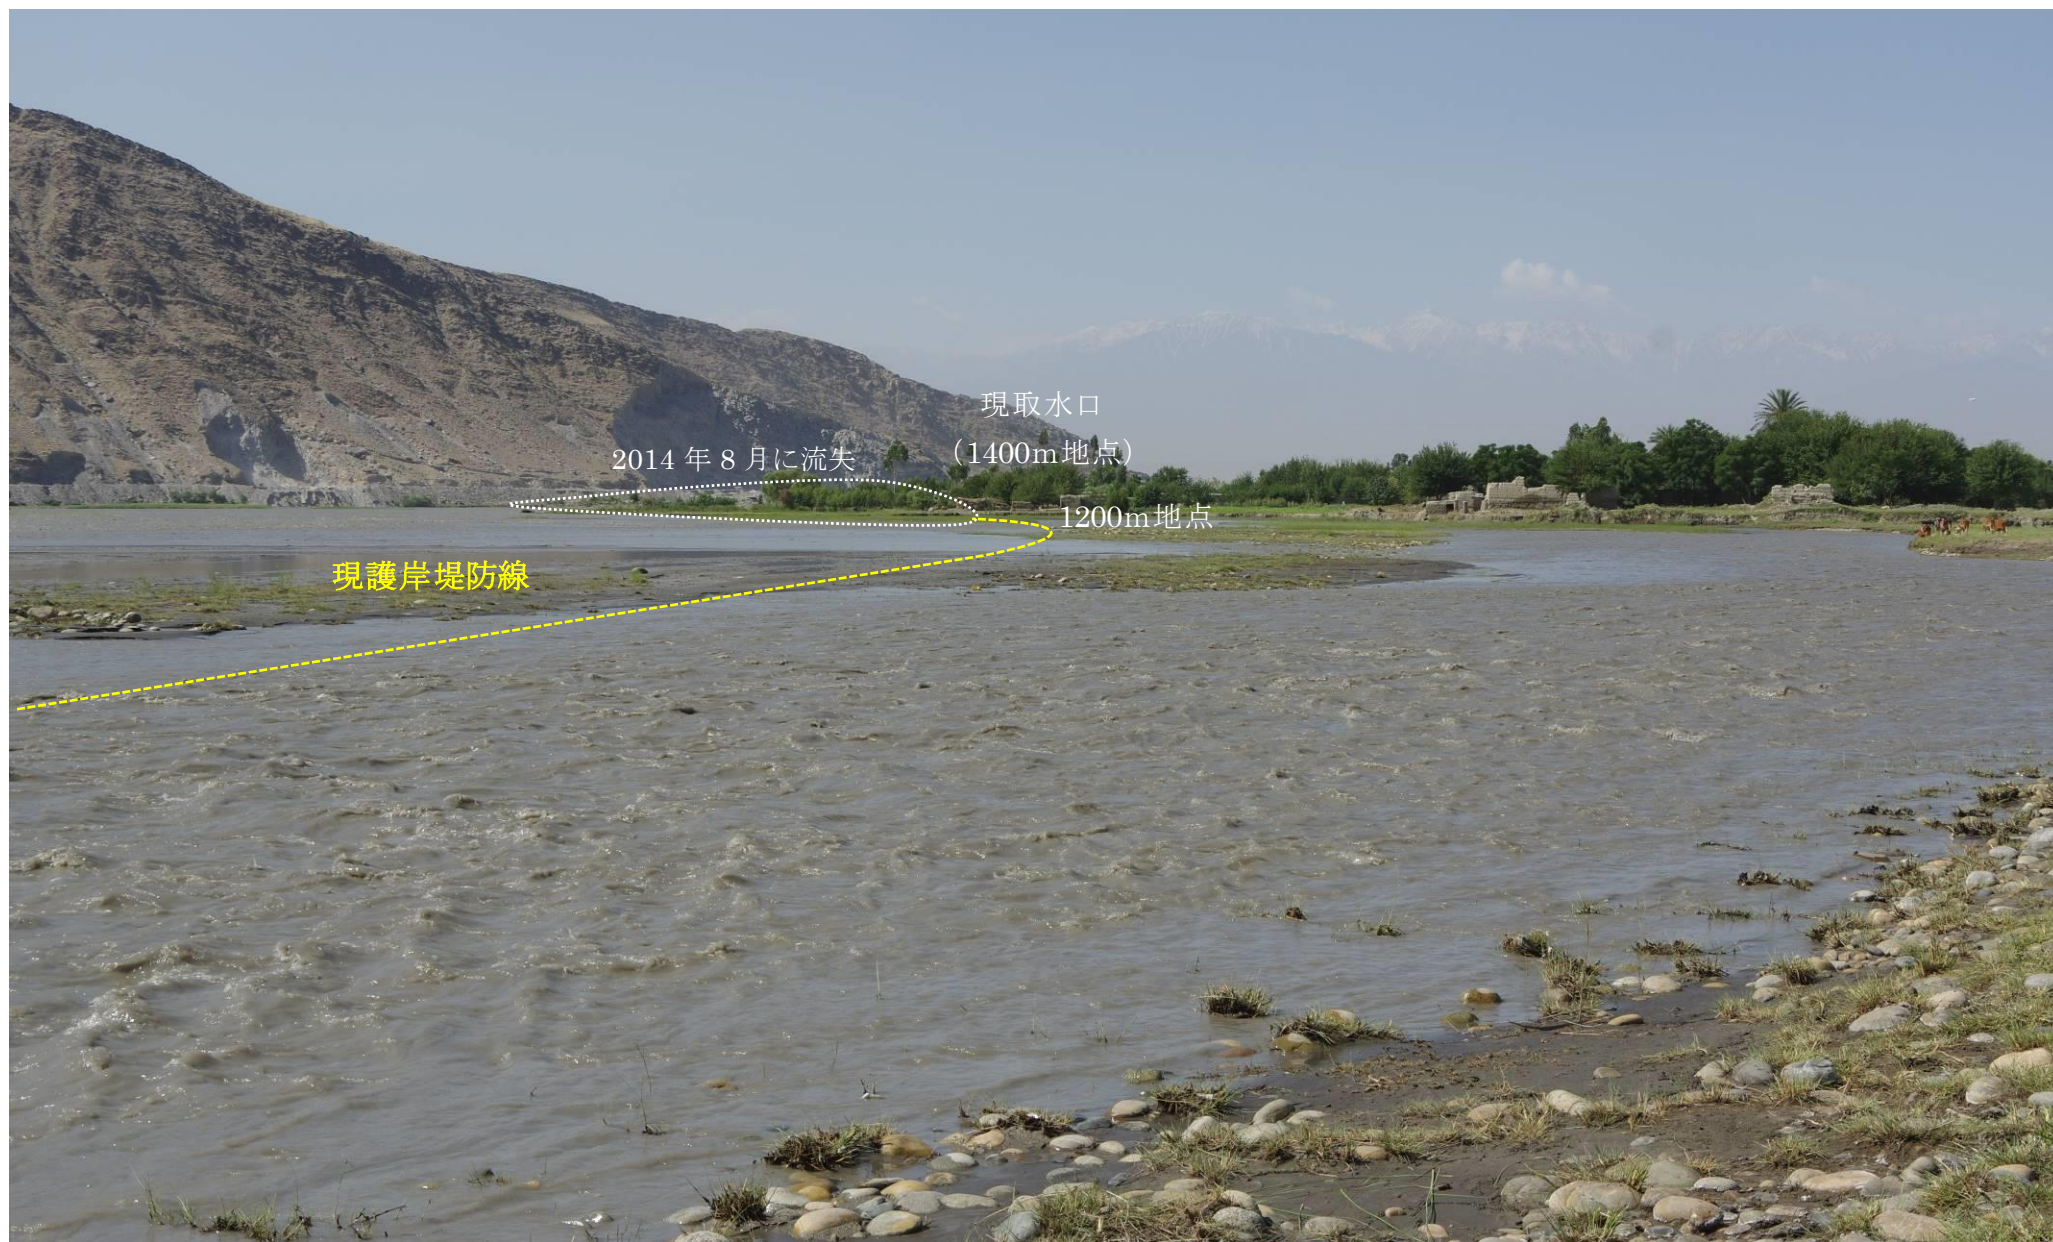
現ミラーン護岸 800 地点からの眺め。崩壊した堤防の下流端から洪水が流入、畑や民家を洗っていた。2014 年 6 月 21 日撮影。

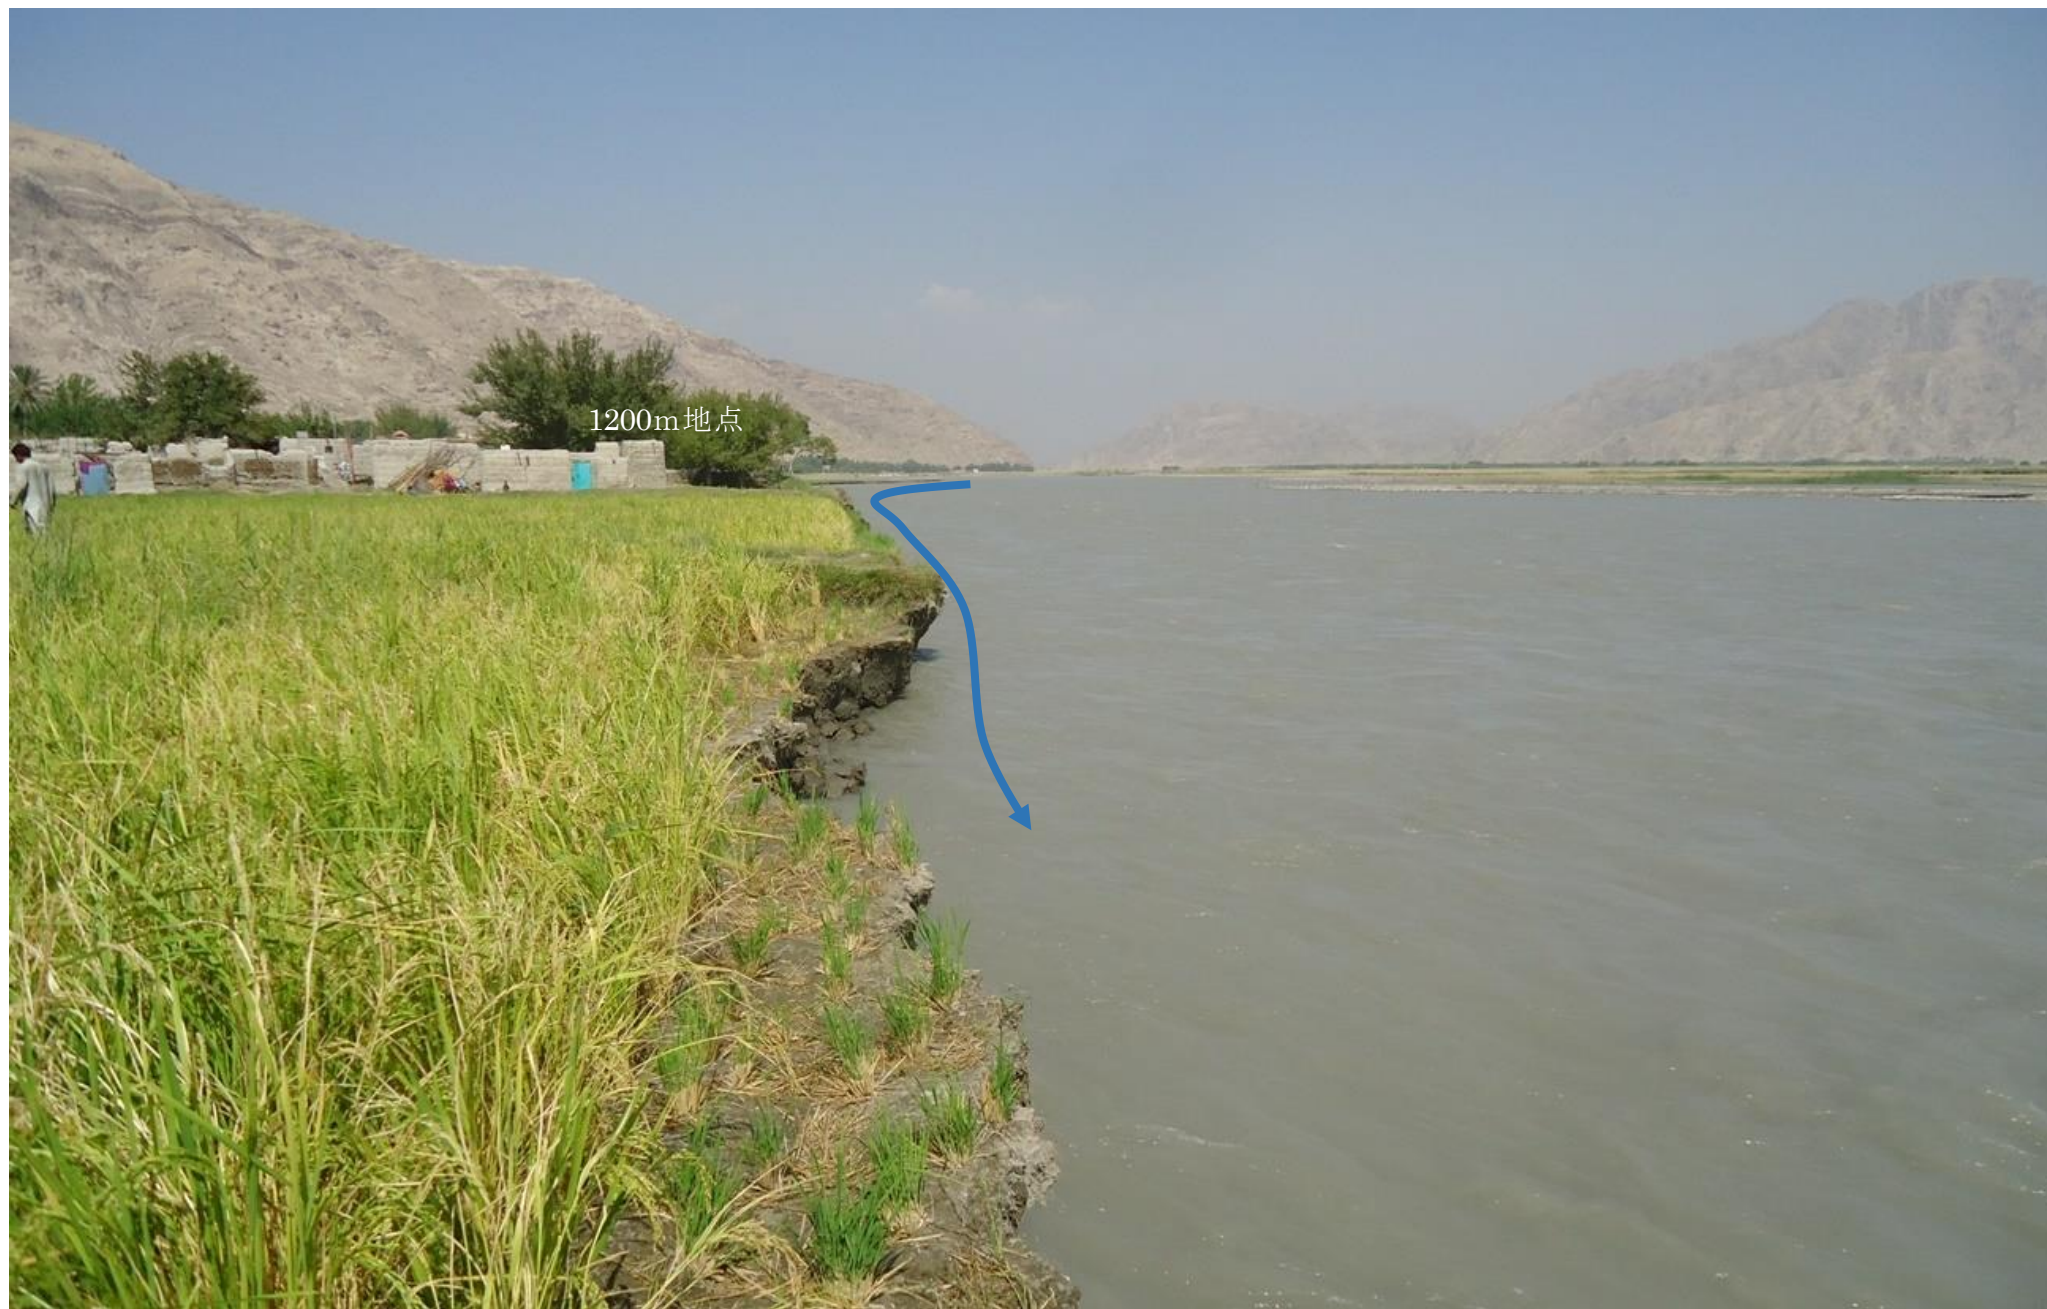
田畑と家屋流失直後の 1200m地点。着工直前の状態。侵食線がそのまま護岸線となっている。2014 年 9 月 22 日

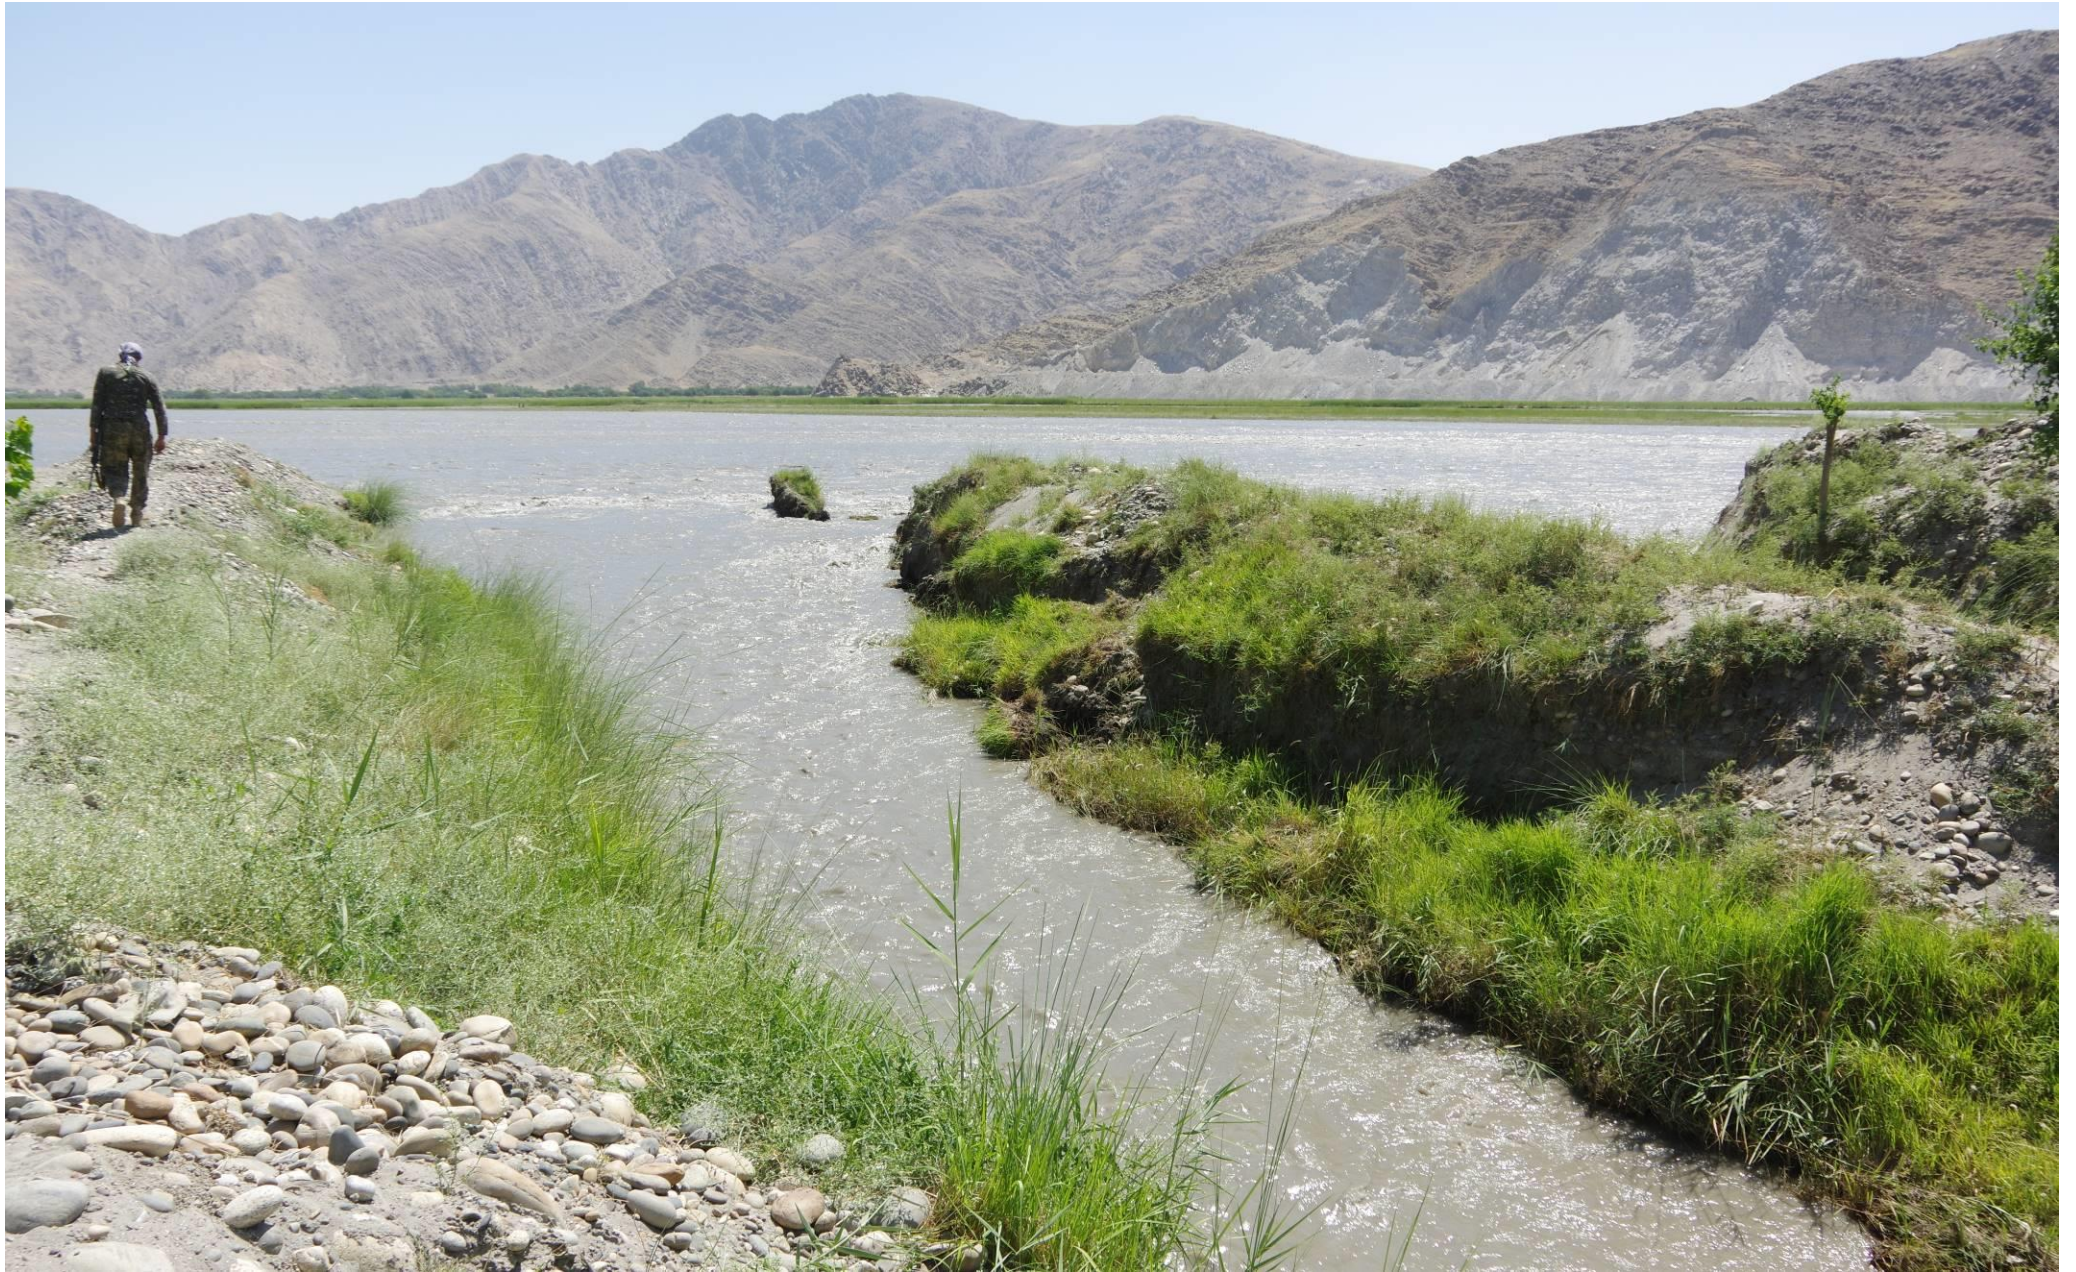
工事前の取水口。年々数十メートル後退しながら、作られていた。(現取水口地点) 2014年6月21日

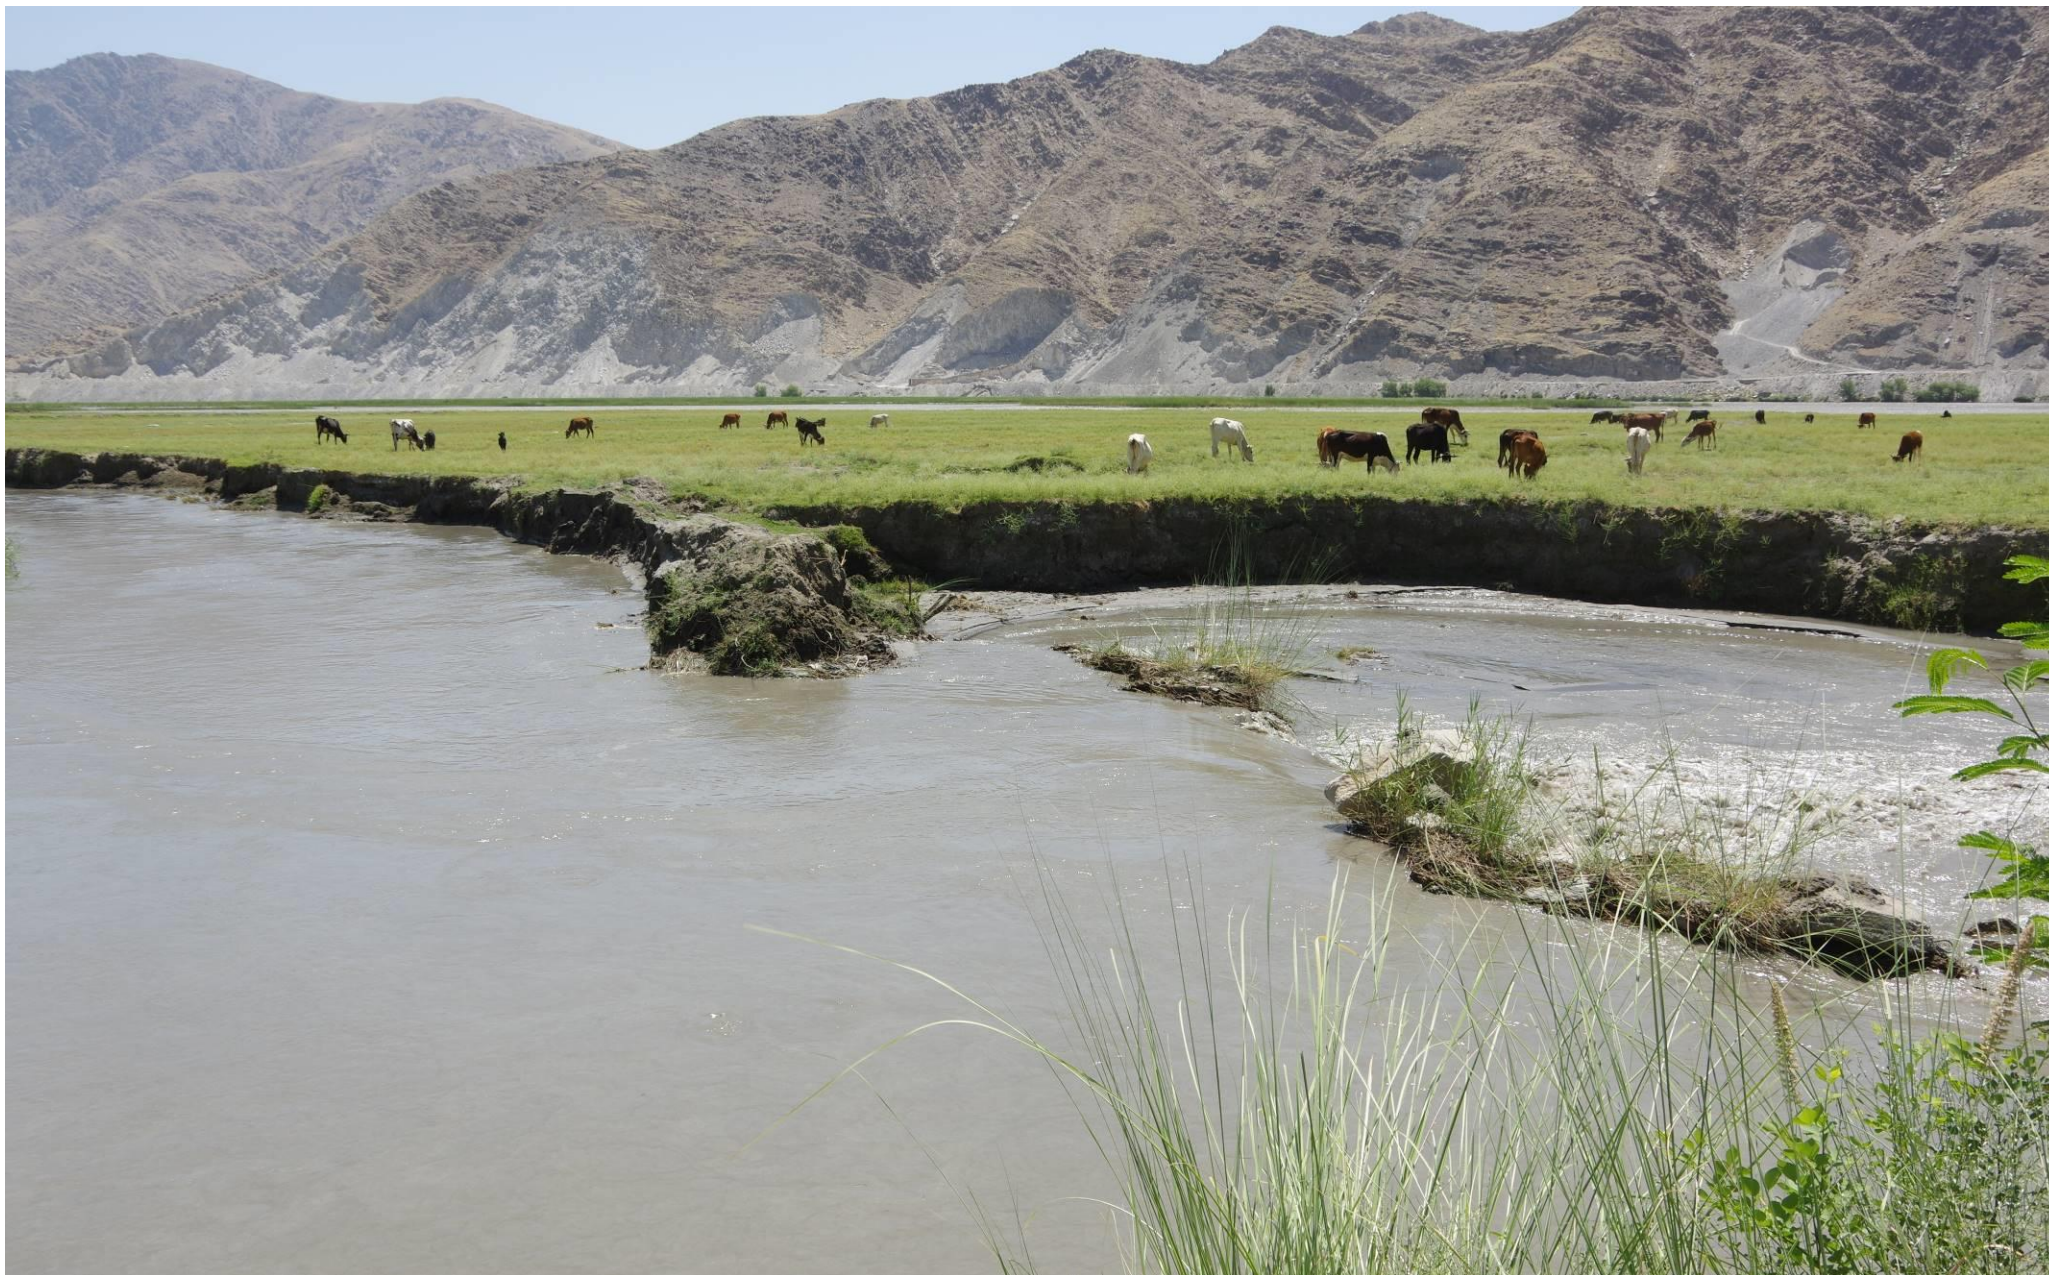
余水吐き（現排水門の位置）。用水路自身が洪水流を取り込み、村落の侵食を許していた。2016年5月17日

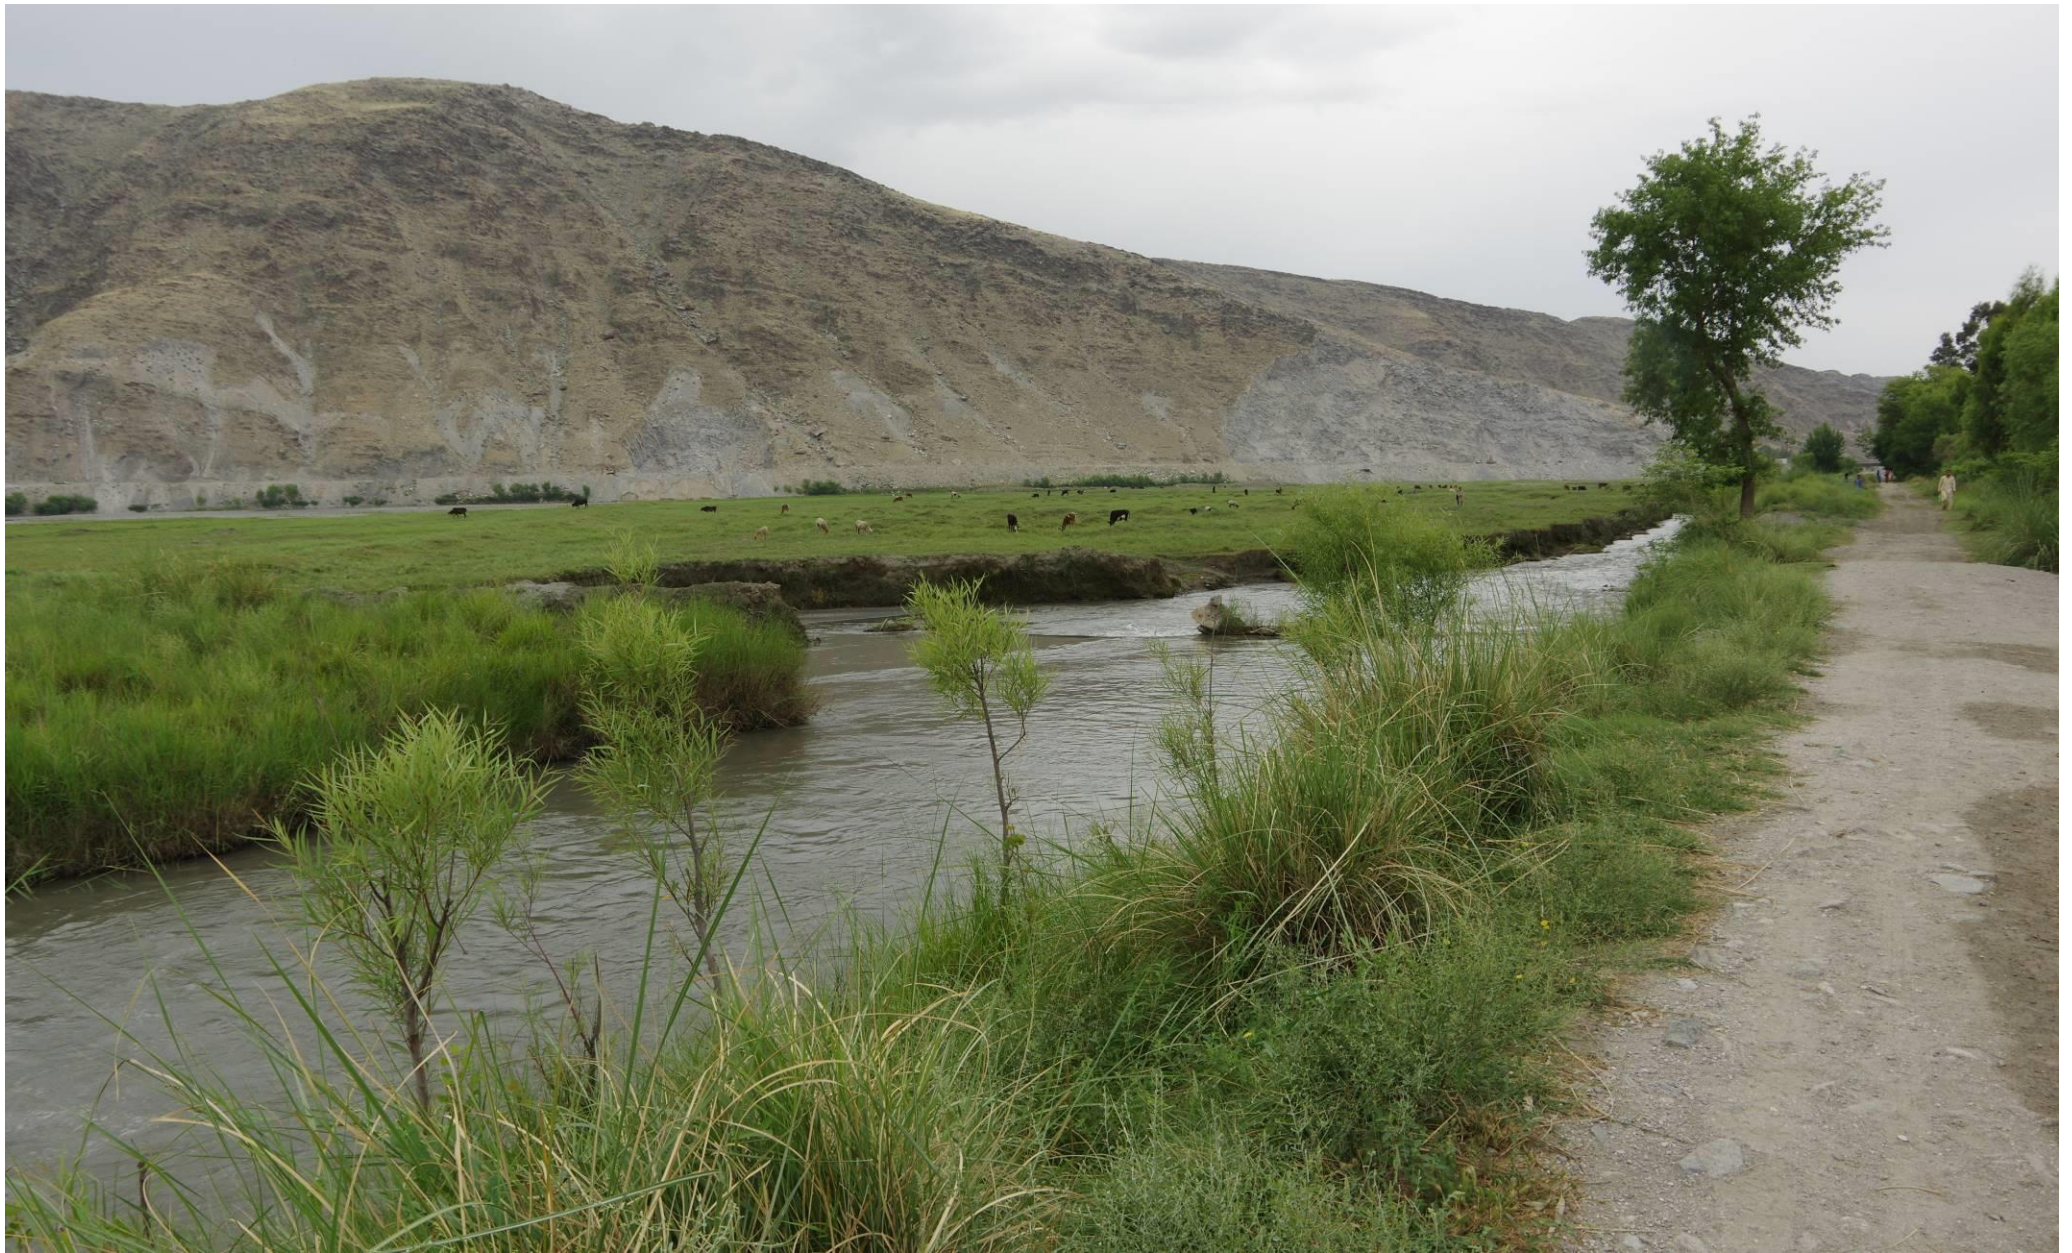
同排水路。流量の調整がきかないため、大洪水時にしばしば溢水地点となった。2016年5月17日
