# 降雨なし、クナール河異常低水位 秋の工事、予定通り進行

2016年11月7日 記

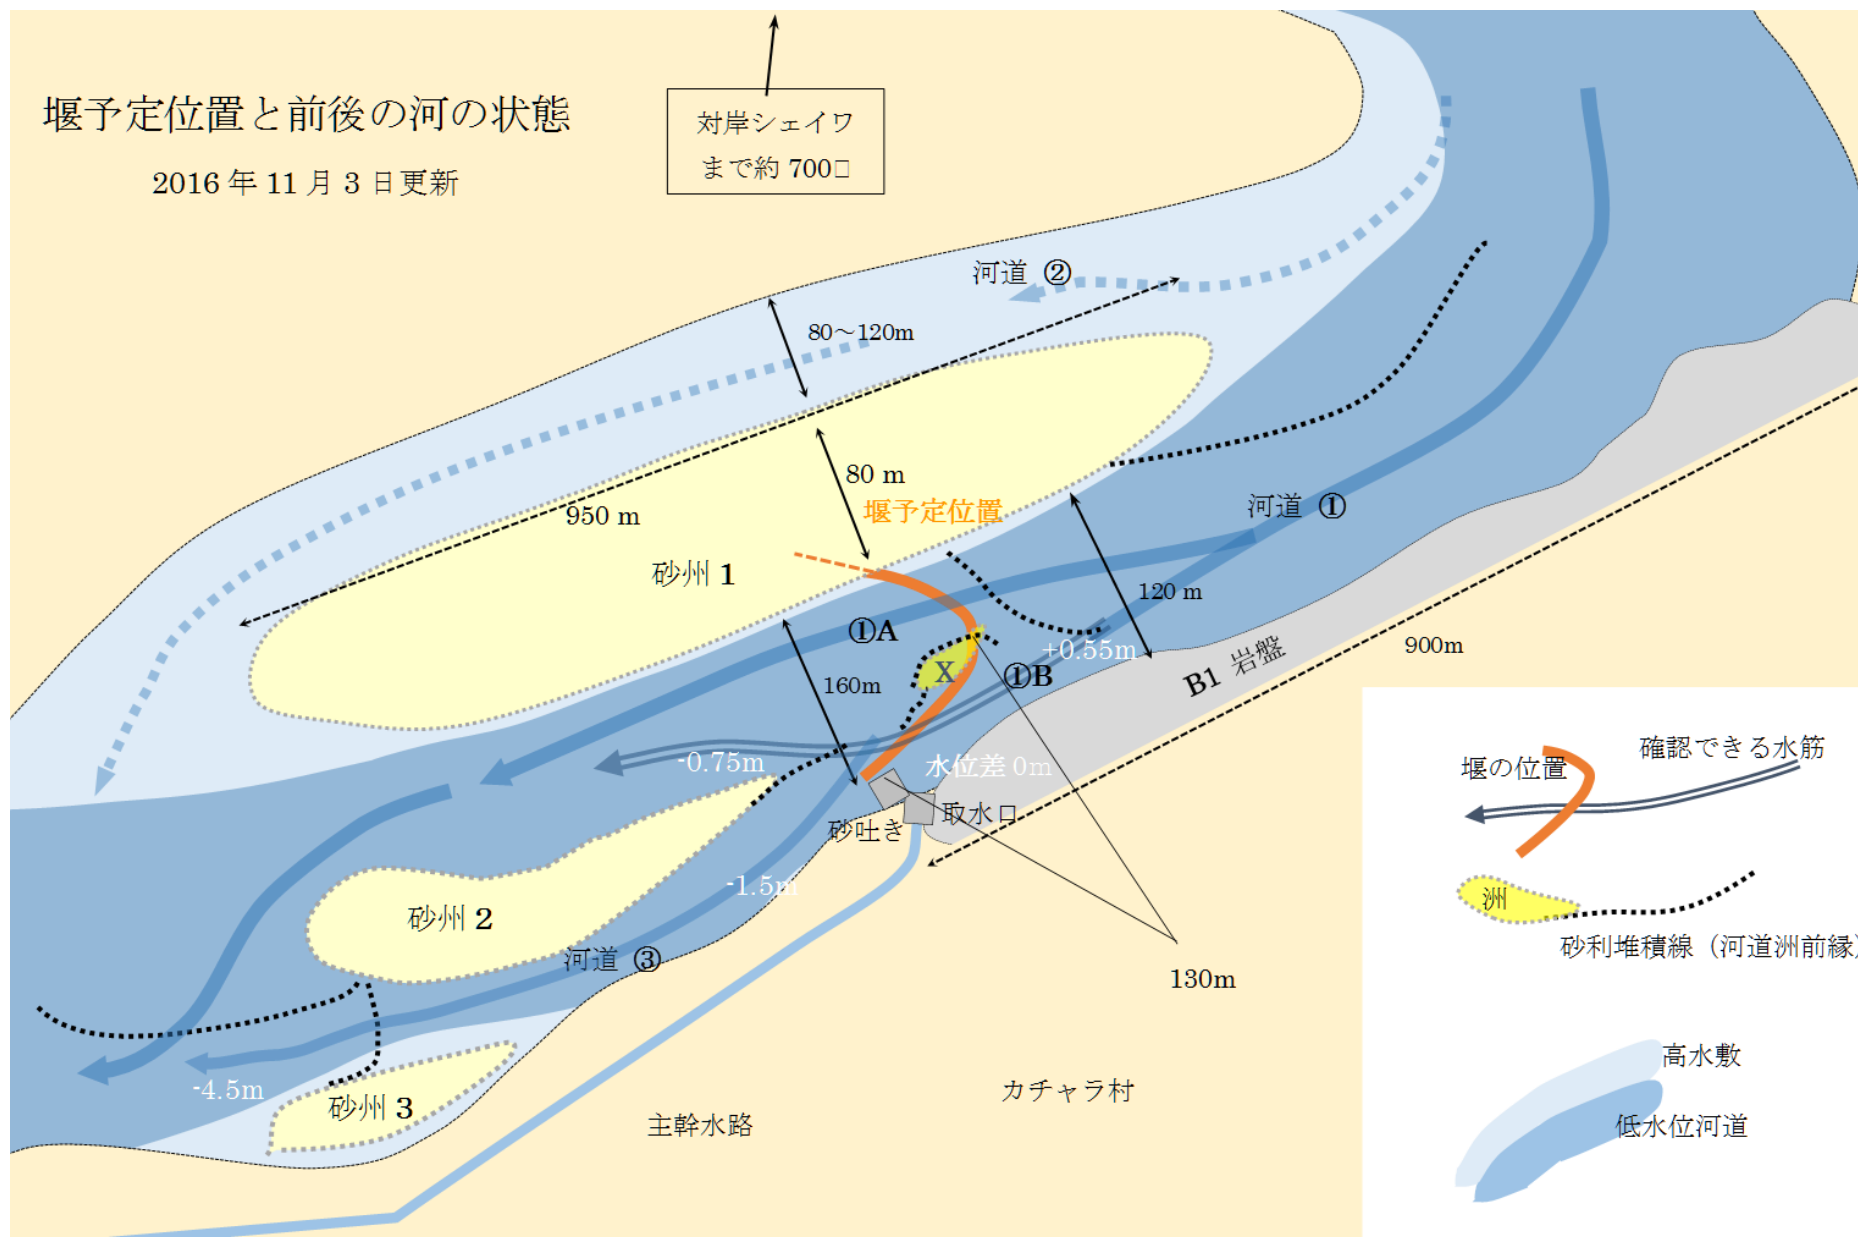
堰（仮工事）予定位置。諸事情で、シェイワ側からのアプローチができない現在、今冬は河道①内に発生した洲（X）まで（130m）を造成、経過を見る。水量は河道①Aがやや多い。河道①Bは、B1岩盤に接したのち、砂州2上流で発生した砂利堆積線をはさんで、砂州2の右岸側（①Aと合流）と左岸側（河道③）とに二分される。①Bの深い主流は幅狭く、みお筋を形成して①Aに合流、一部が河道③に注ぐ。

洲 X は、砂利堆積線に連続して発生したもので、砂吐きからの距離；約 75m、長径；約 60m、短径；約 30m、河床材料は河道②とほぼ同様に、粒径 30～50 cm の玉石が表面を覆っている。河道③の河床は、護岸 800m地点で 4.5m下降、河道①の河床よりも低くなる。

堰は同水筋を 20～25 度、鋭角に横切って洲 X に至り、X に沿って設置、X の上流先端から砂州 1 に向けて湾曲する。砂州 1 では、堰を数 10 メートル延長して砂州内に埋設、堰先端の洗掘防止策とする。洪水吐は巨礫を使い、複数個所に設ける。

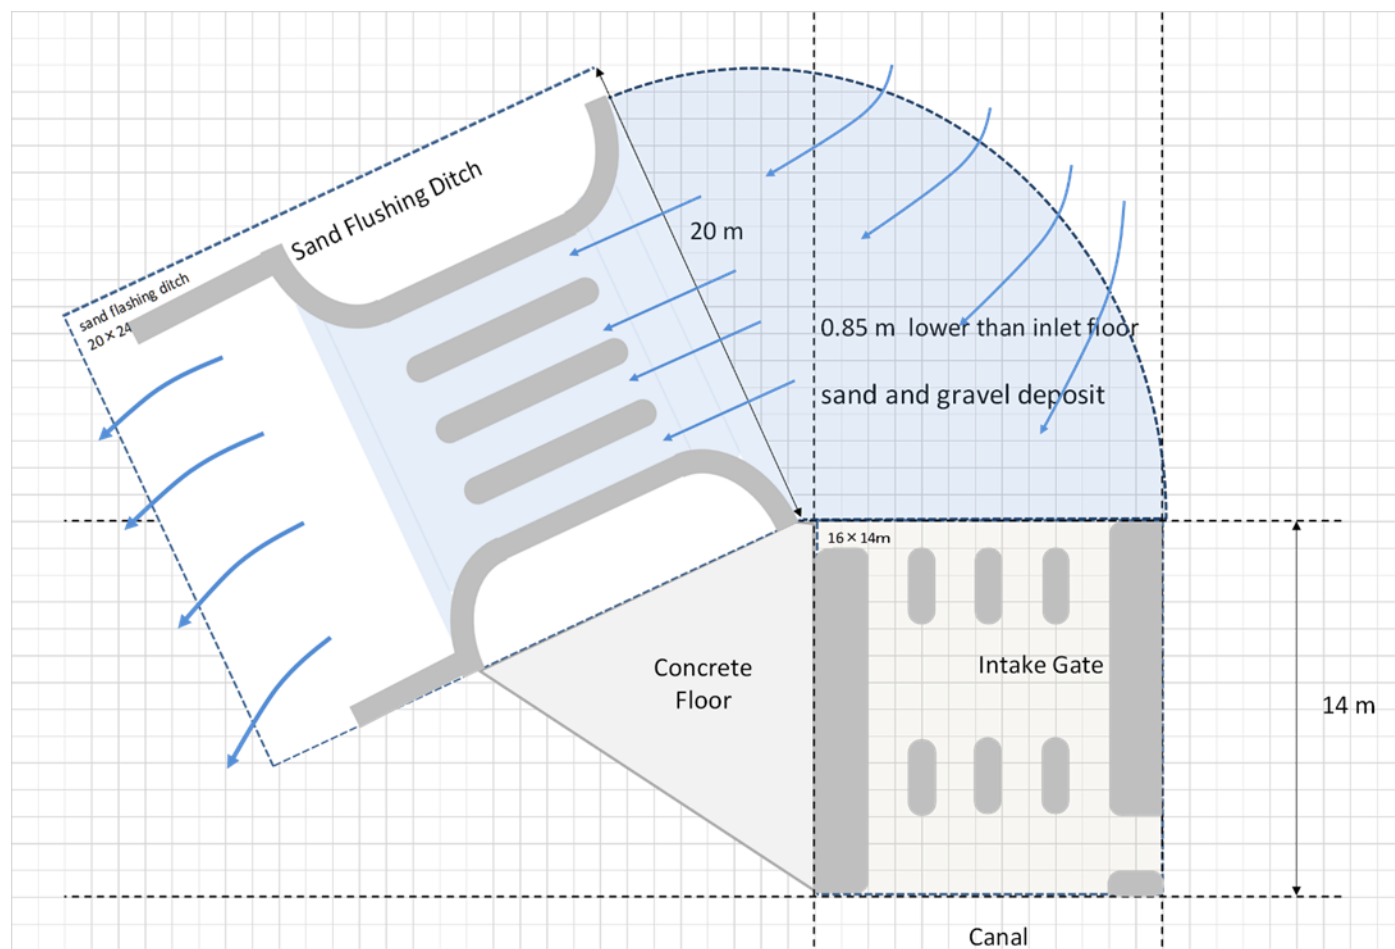
取水口作業場。床面のコンクリート打設を完了し、上部施工に入っている。たたきを入れるとコンクリート床面積約1000平米強、5日をかけて打設、一時期の構造物としては記録的。打設作業の遅れは、ひとえに溶接器械の故障による。クナール河の水位はさらに低下、砂利堆積線とみお筋がくっきり見えるようになっている。河川、特に①B河道の水量は予想よりはるかに少なく、施工の上では希望あり。2016年11月7日

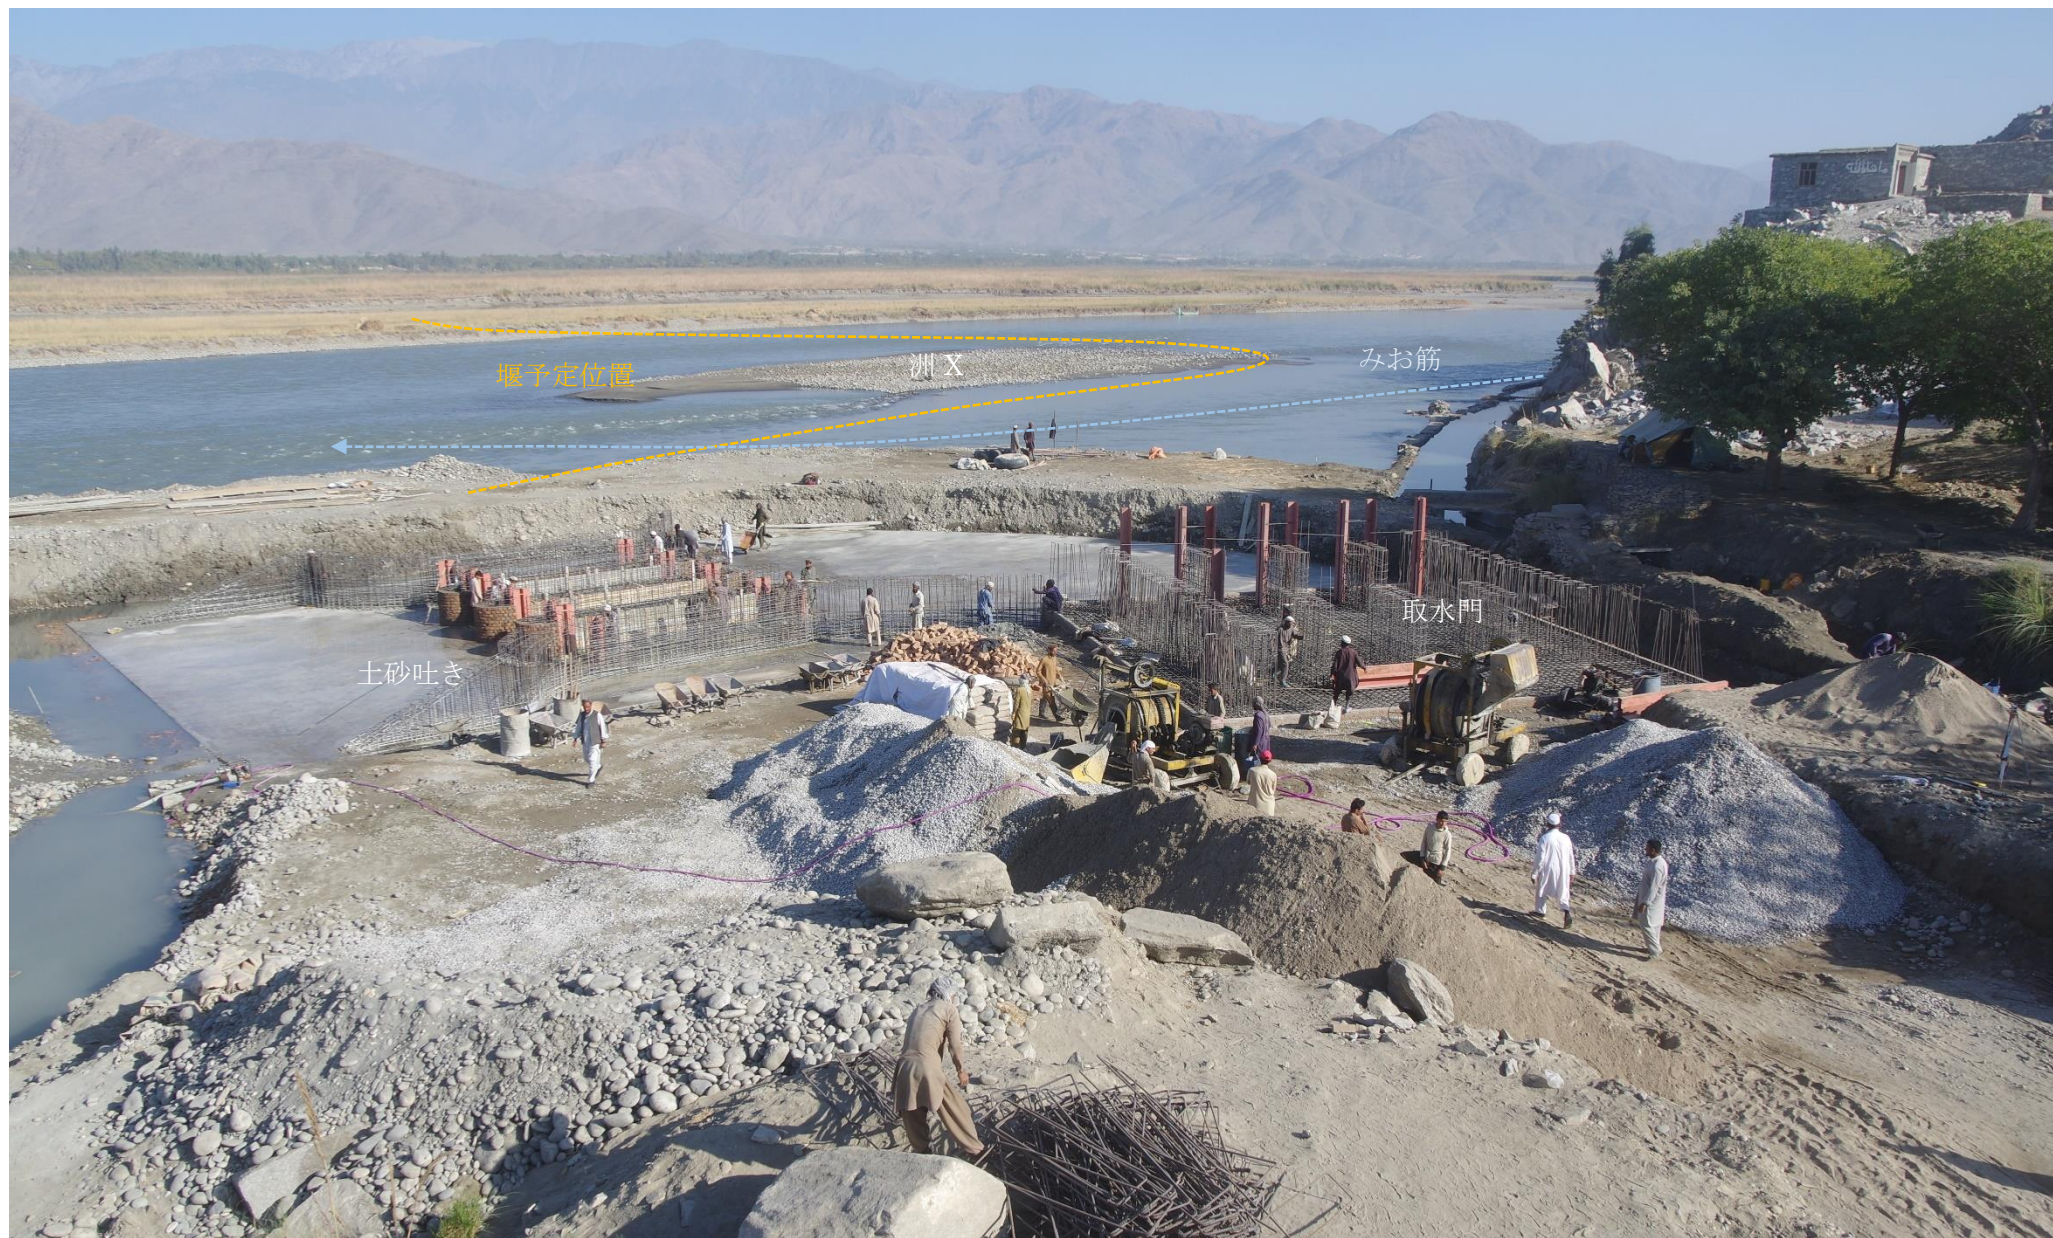
砂吐きの設置風景。砂吐きは洪水吐を兼ねる。床面は自然河床より低い位置で、水門床より 85 cm 低く、河道①B の河床高に迫る。異常湧水時には堰板で必要水位を得る。それでも「部分可動堰」とはいえる。笑ってはいけない。電力も倒伏堰も望みがない状態で、他に方法がないのだ。山田堰でも一部にその痕跡が見られる。堰板の溝は 5 mm 厚の鉄板を凸状に加工、定番となっている。床打設前に、溶接で鉄筋に固定する。これまで破綻例はない。2016 年 11 月 1 日

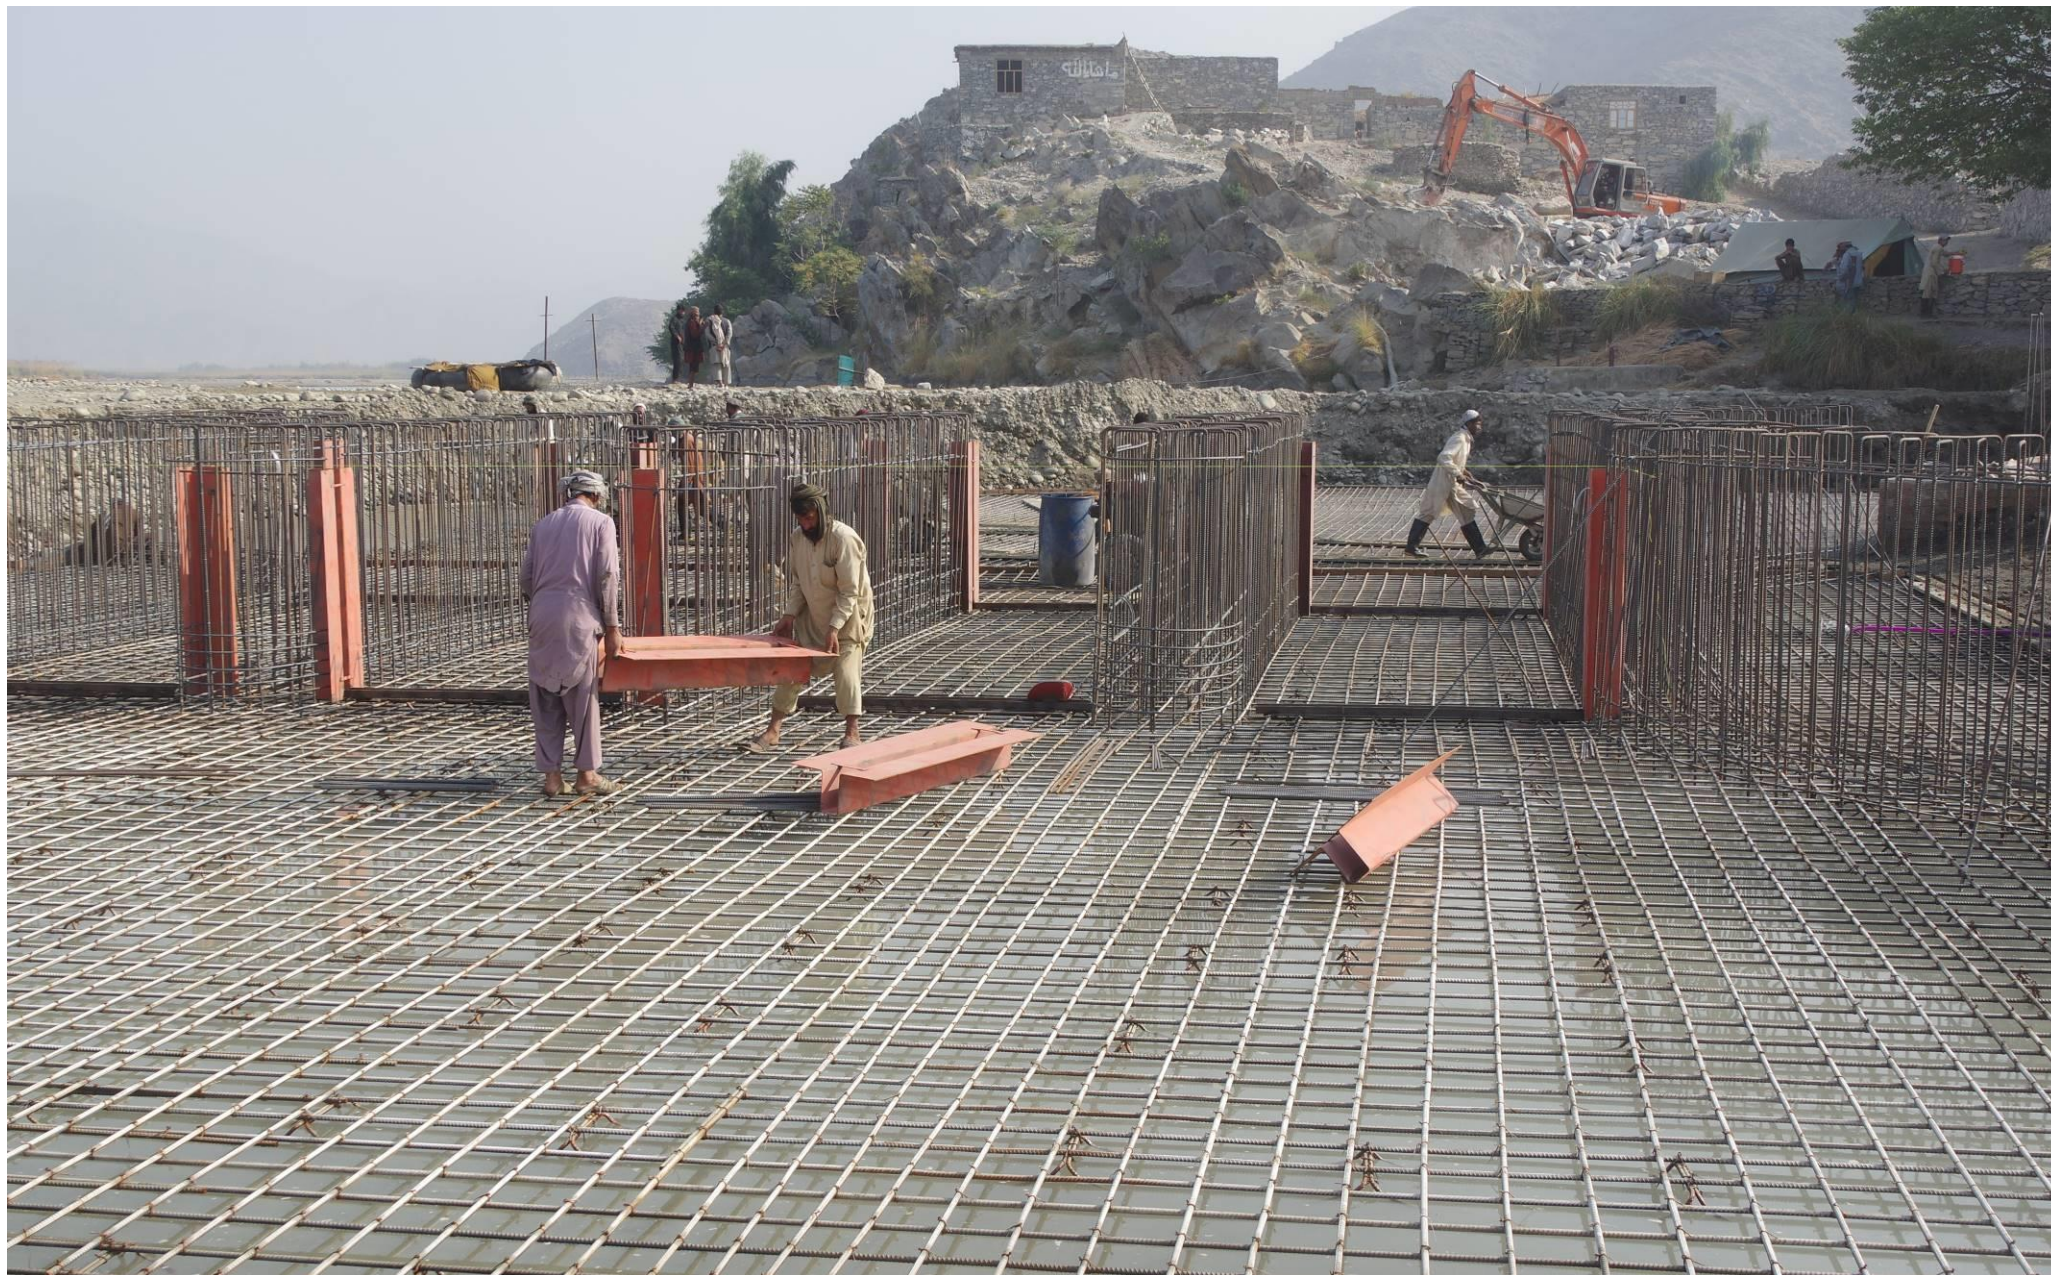
床の打設作業がとり残された水門部。それでも、堰板の溝が立つと水門らしく見える。ファヒム技師が作業員から突き上げられている。遅れは、単なる溶接機の故障だが、この局面ではおろそかにできない。打設は明日中に完了する。水筋が至近距離を通過、ほぼ理想的な位置。2016年11月7日

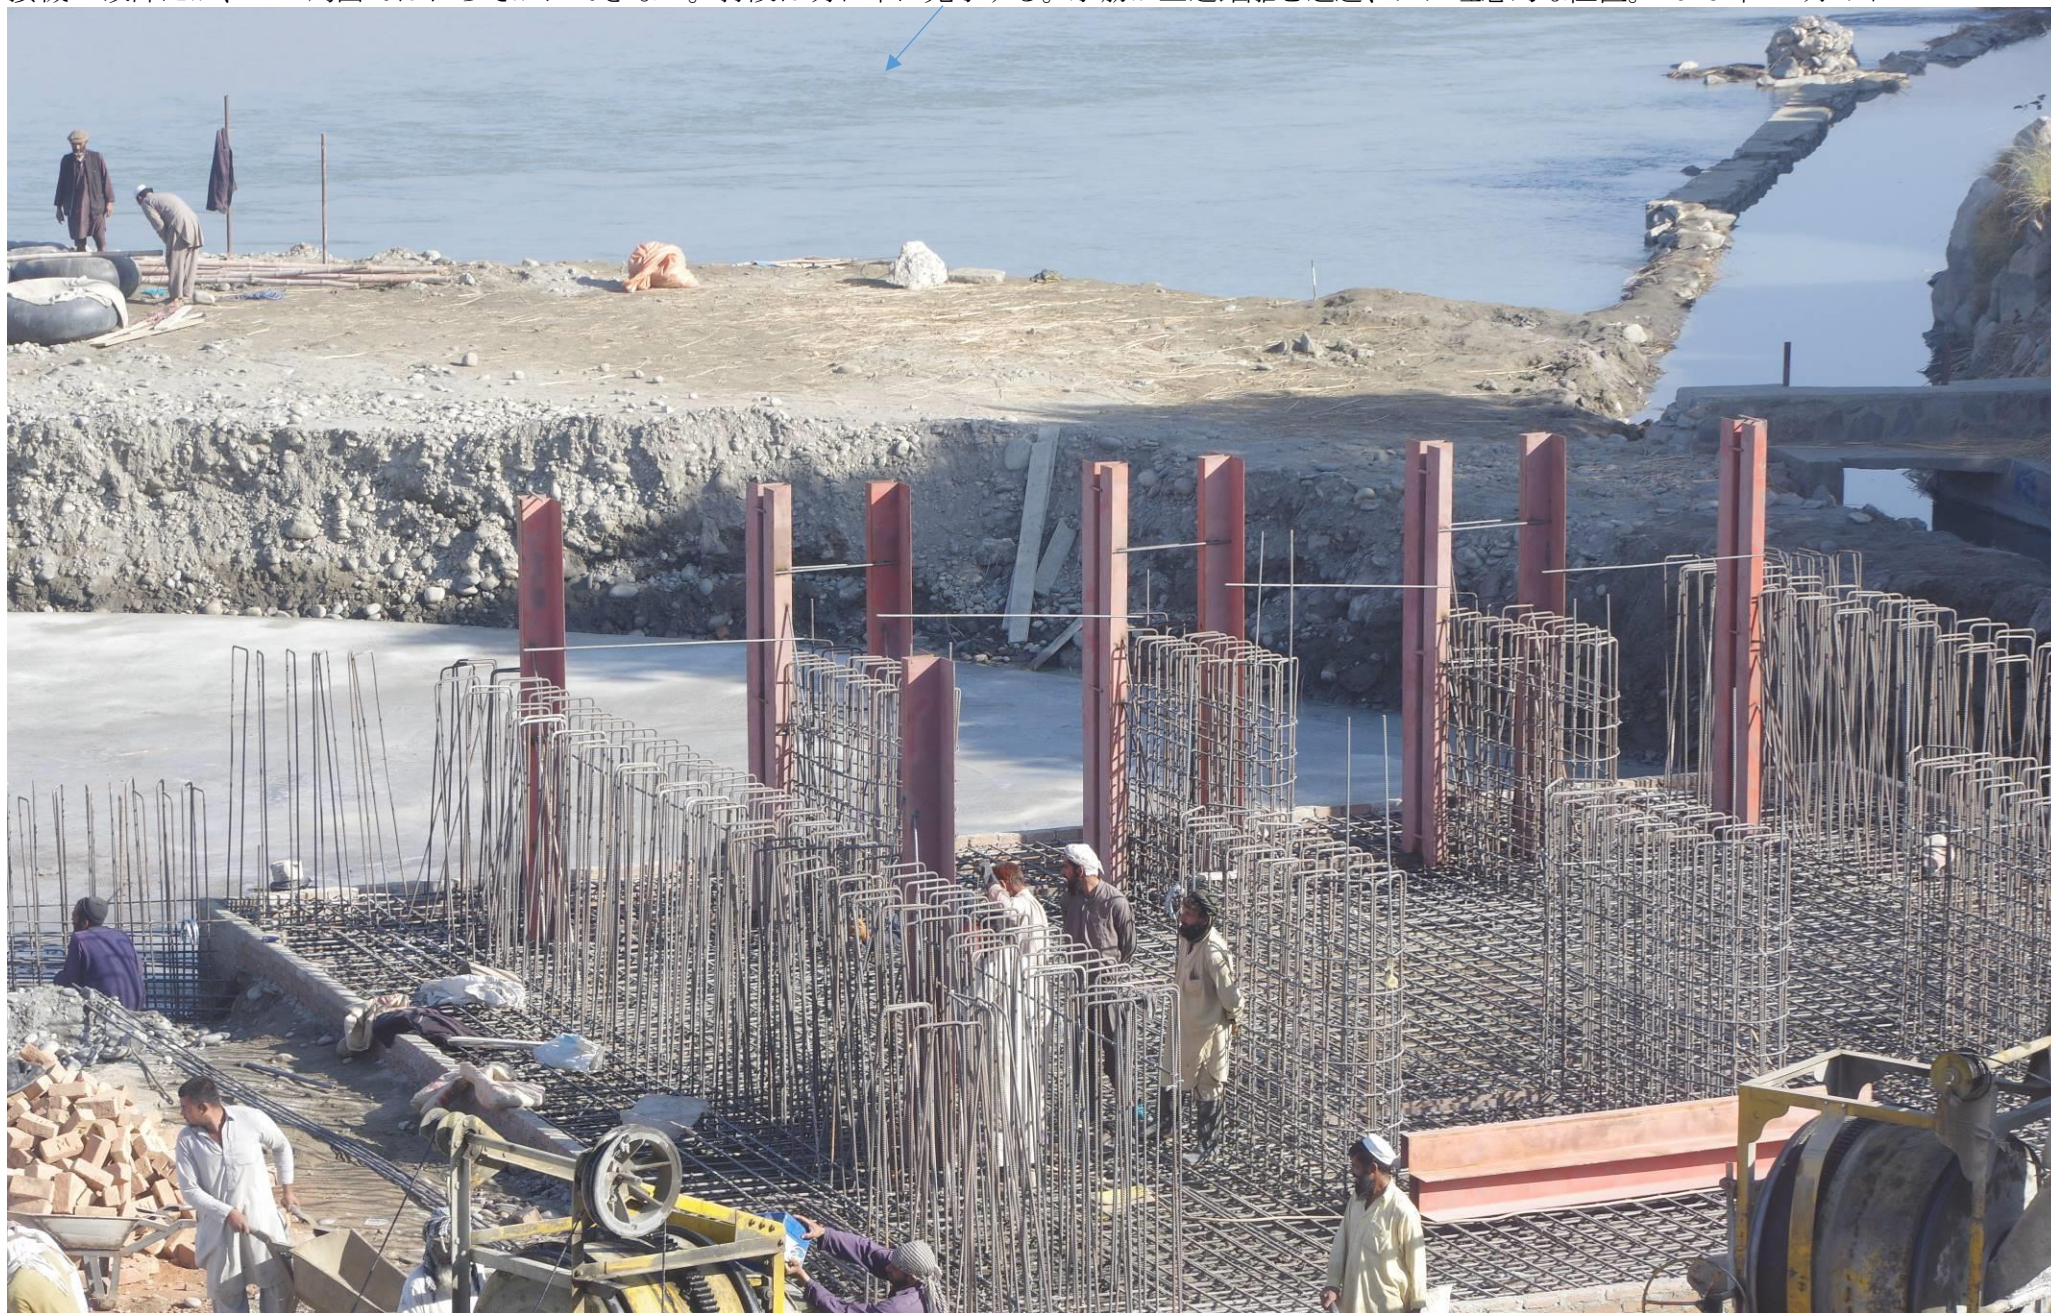
低水位になって明瞭な姿を現してきた洲（X）と連続する下流側・砂利堆積線（河道洲前縁）。既に堰あげられた形となっていて、まるで斜め堰。それほど急流ではない。最深部で水面からの深さがわずか2.0m、クナル河水位の異常低下。船頭の話では、普段こんなにくっきりと見えたことはないそうだ。

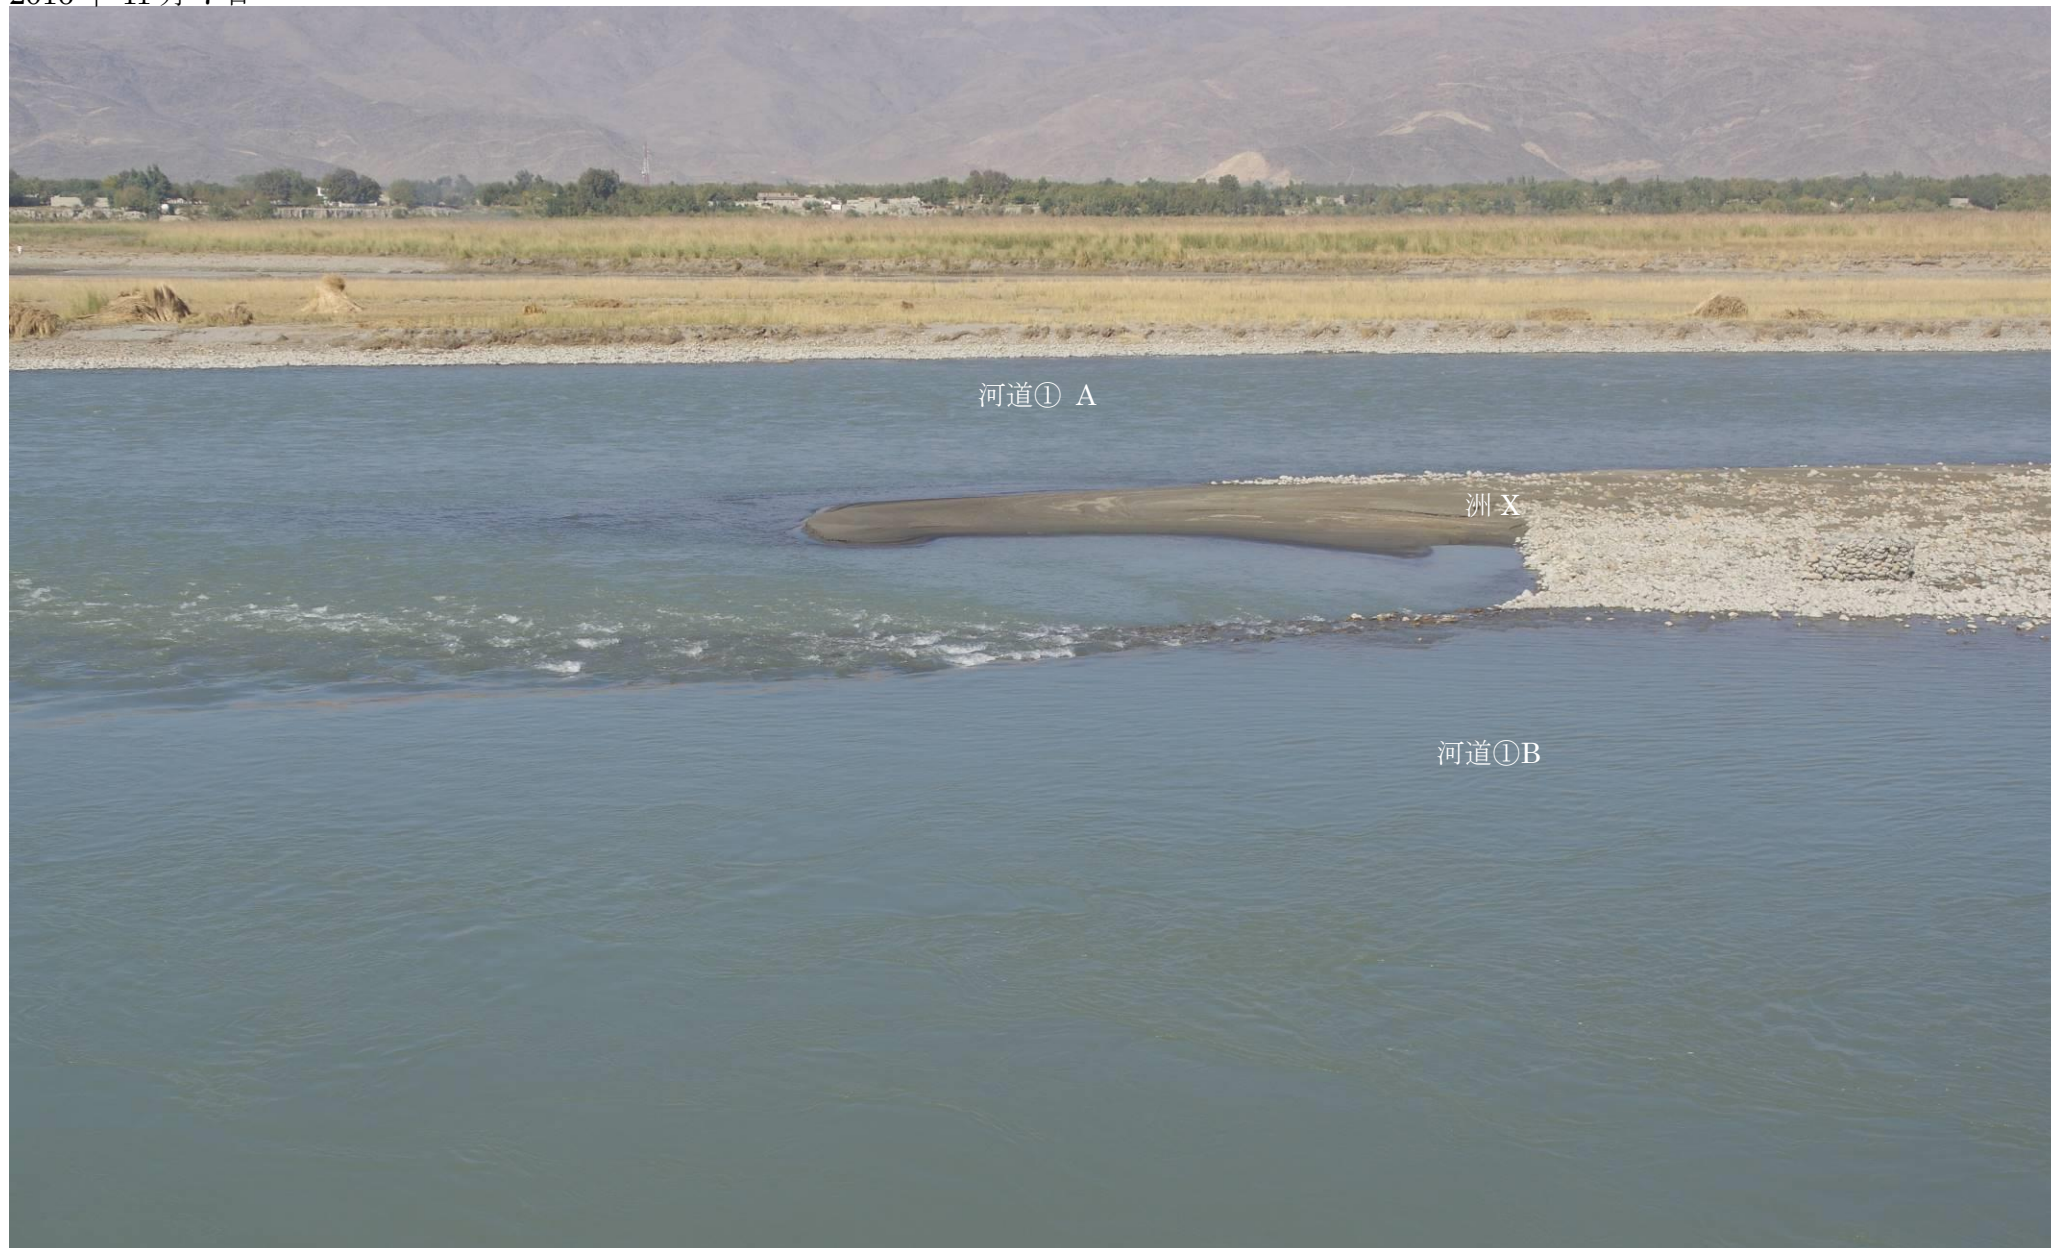
同洲 (X) の上流側。砂利堆積線が河道①を中央で分けるように伸びている。余り細かな理由は説明できないが、この地形はカマ第一堰で観察されたものと同様で、湾曲斜め堰には良くなじむ安定した形である。カマ堰の「夏に水没する長い砂州」と見立てて進めば大過はなさそうだ。2016年11月7日

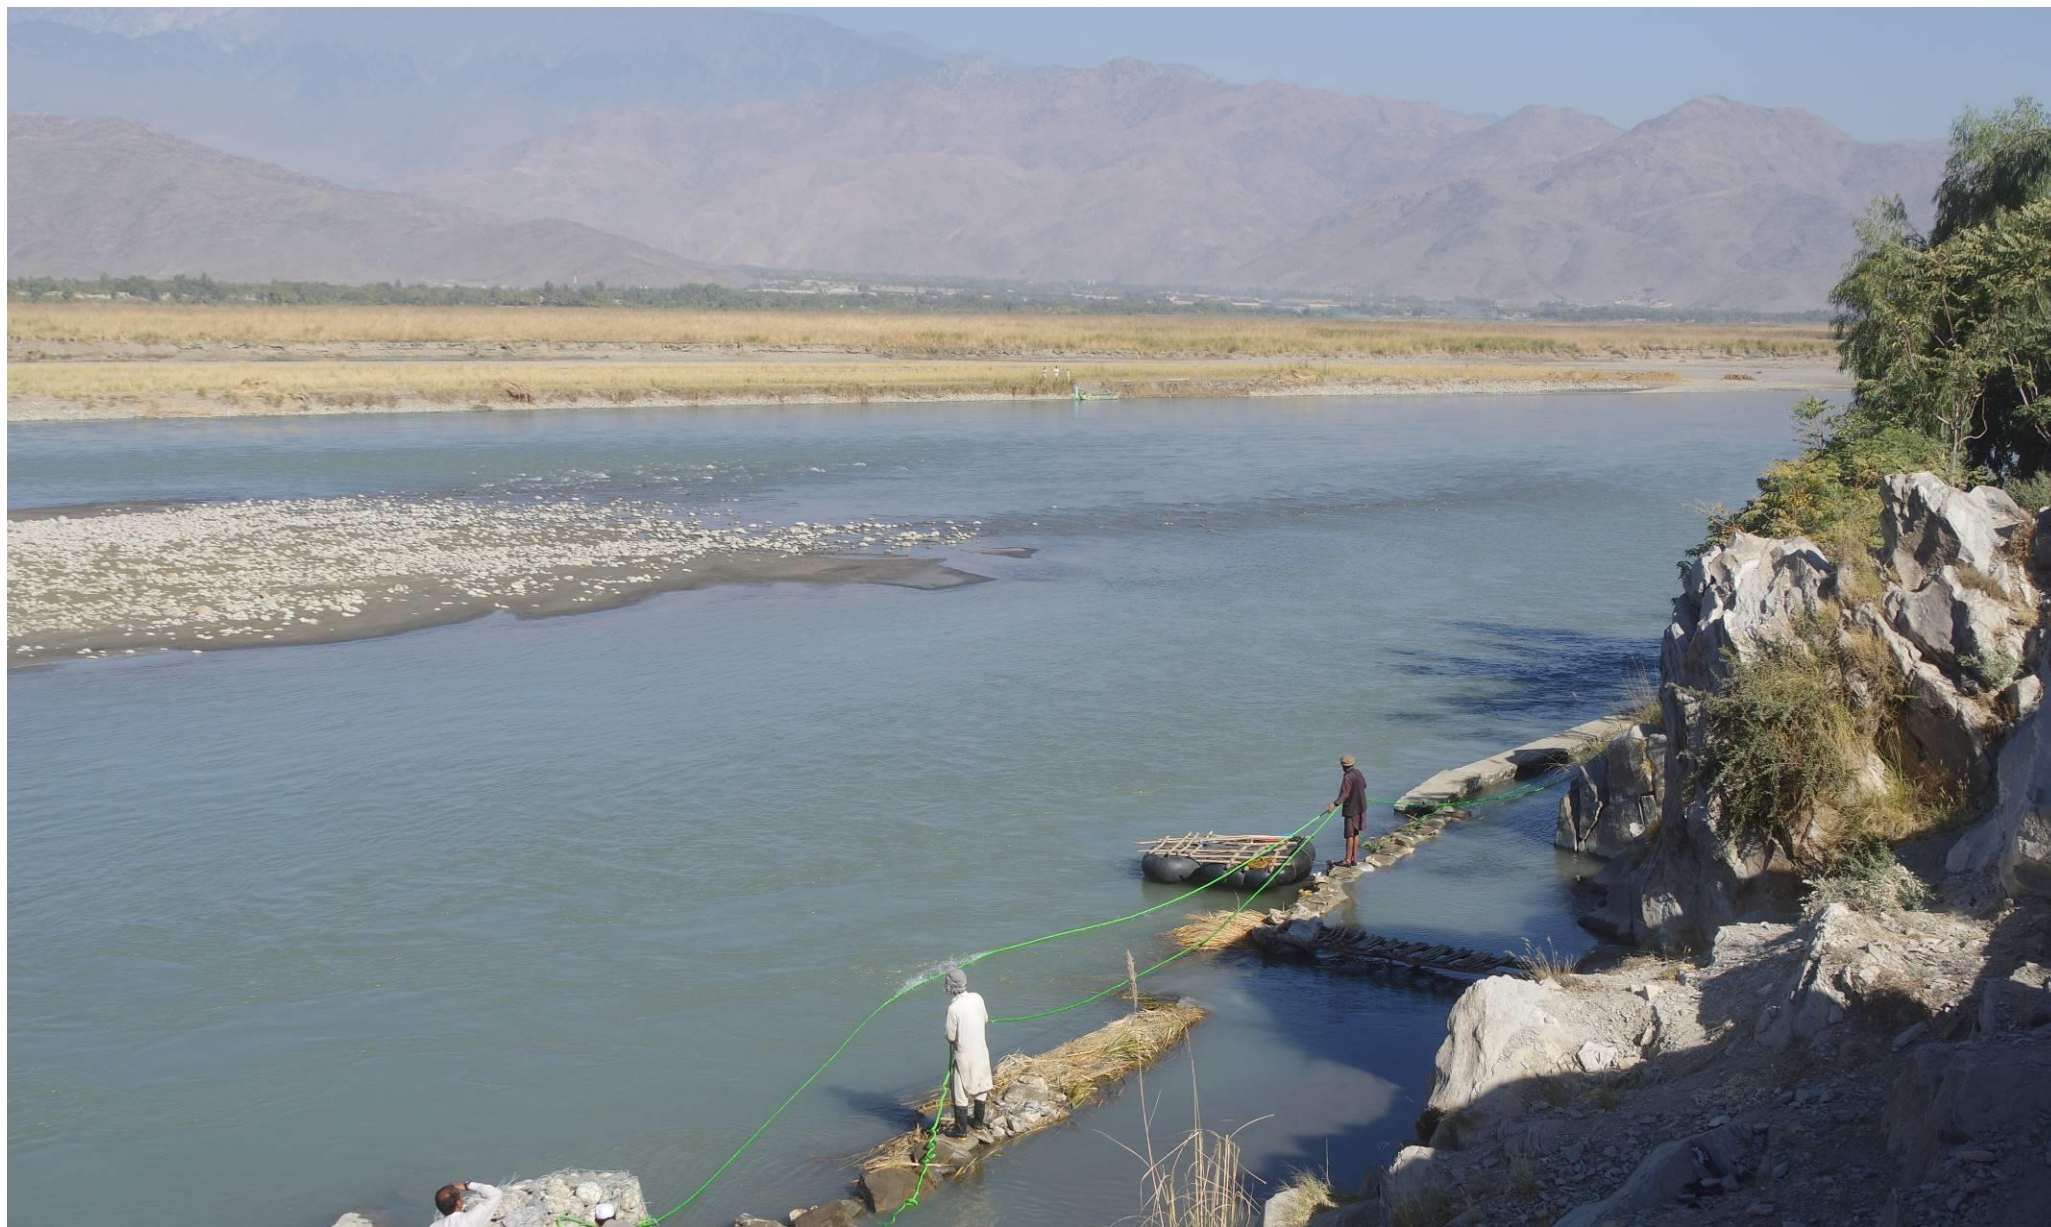
中洲 (X) から取水口を見る。X下流端と砂吐きとの距離は約 75m、連続する堆積線がまるで堰のように弧を描いて左岸に向かっている。職員と作業員がこれを見て成功の確信を深めている。水理学や河川工学の説明は知らずとも、彼らの勘はバカにできない。2016年11月6日
