低水位期を乗り切ったミラーン堰。建設から1年、今冬は超低水位にもかかわらず一定の水量を送り続けた。再び増水期を迎える。2017年3月11日

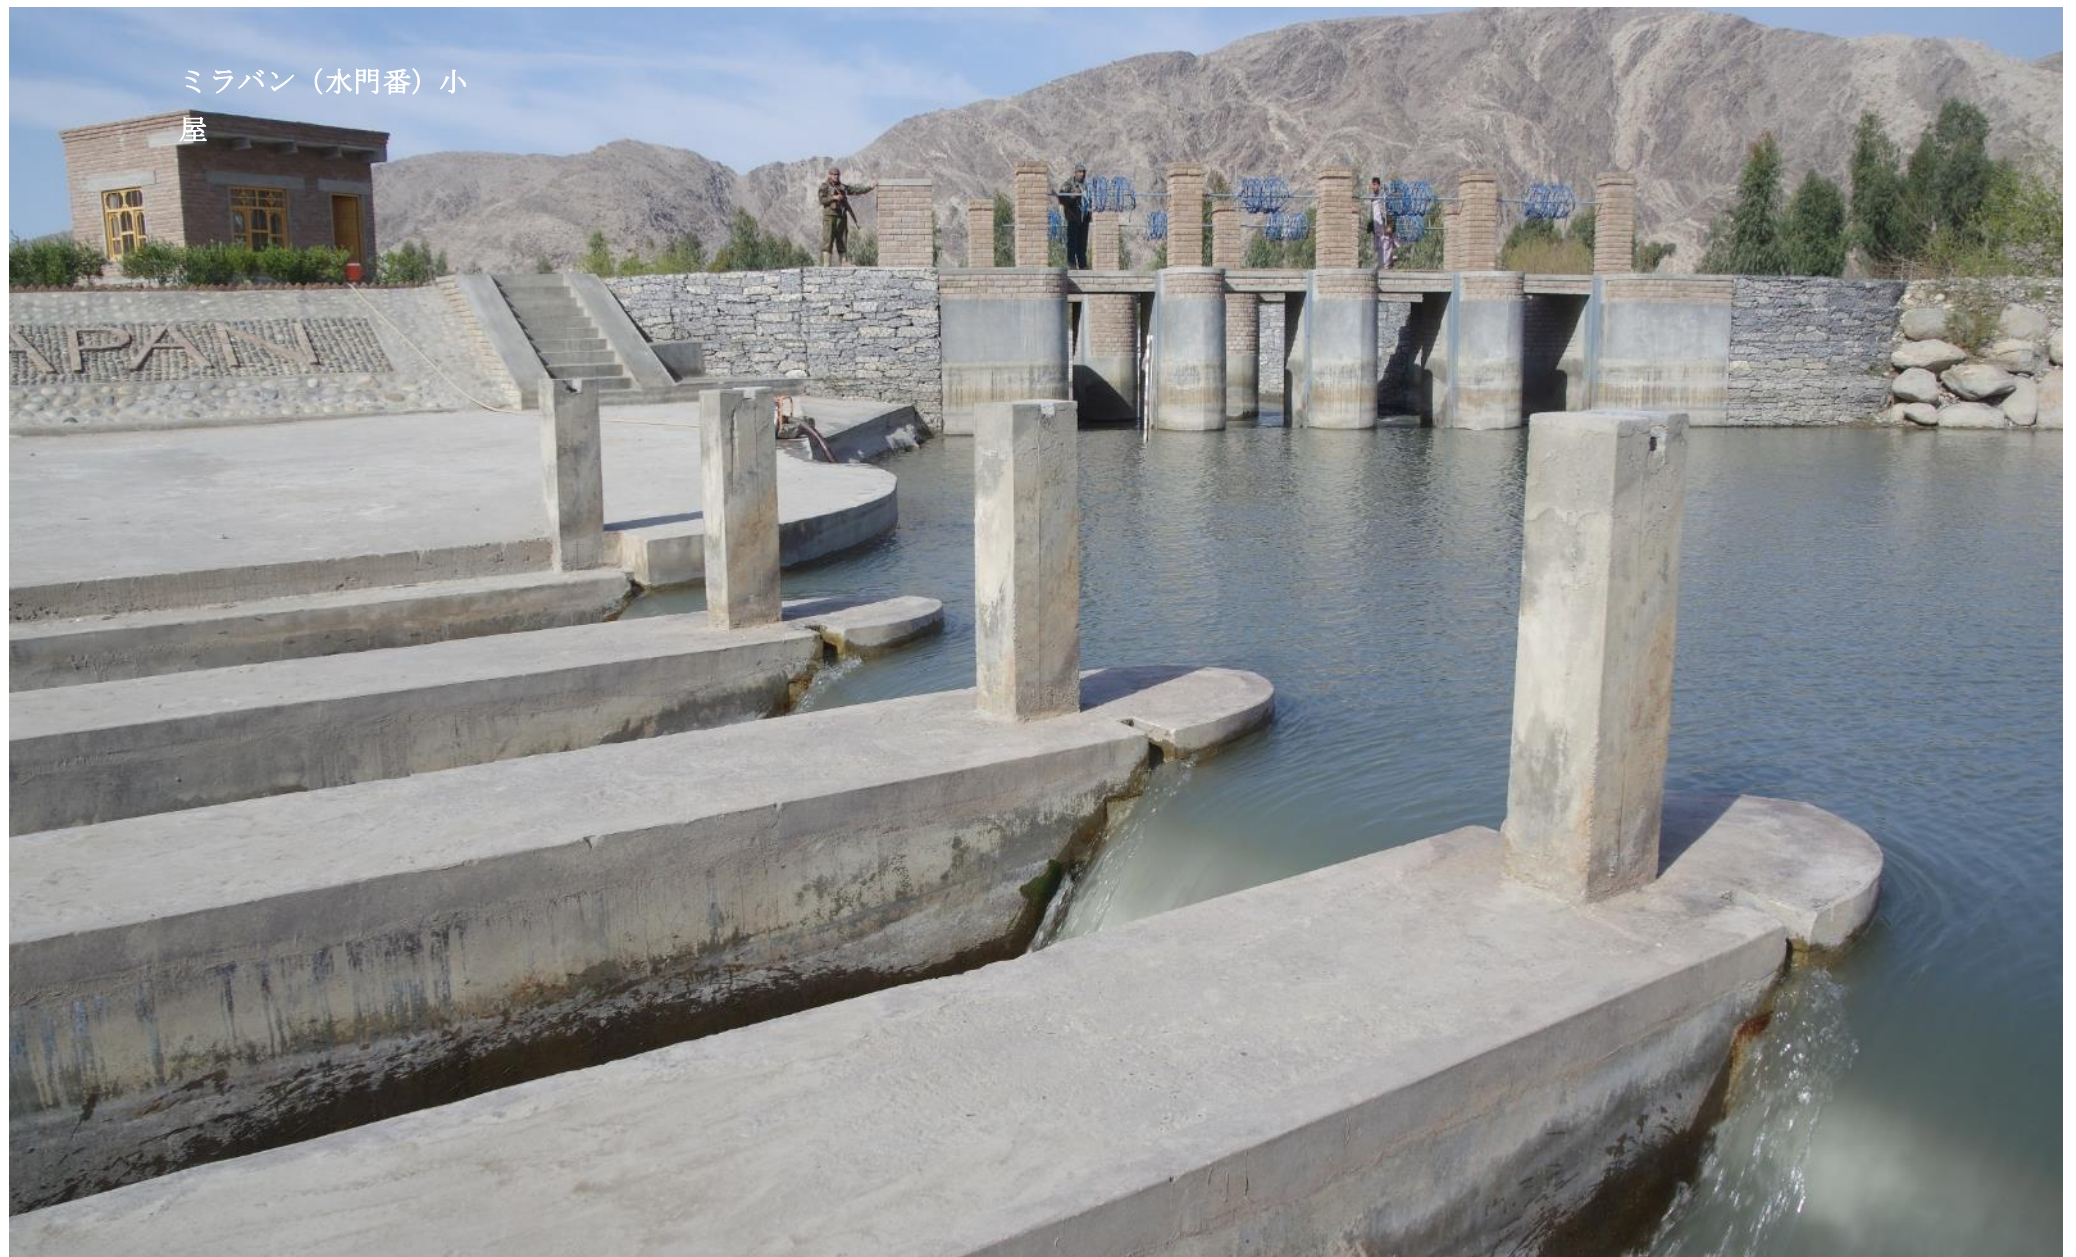
取水の上で画期的だったのは、やはり砂吐きを兼ねた「手動堰板式・部分可動堰」。やぼったいが、れっきとした可動堰。2017年3月11日

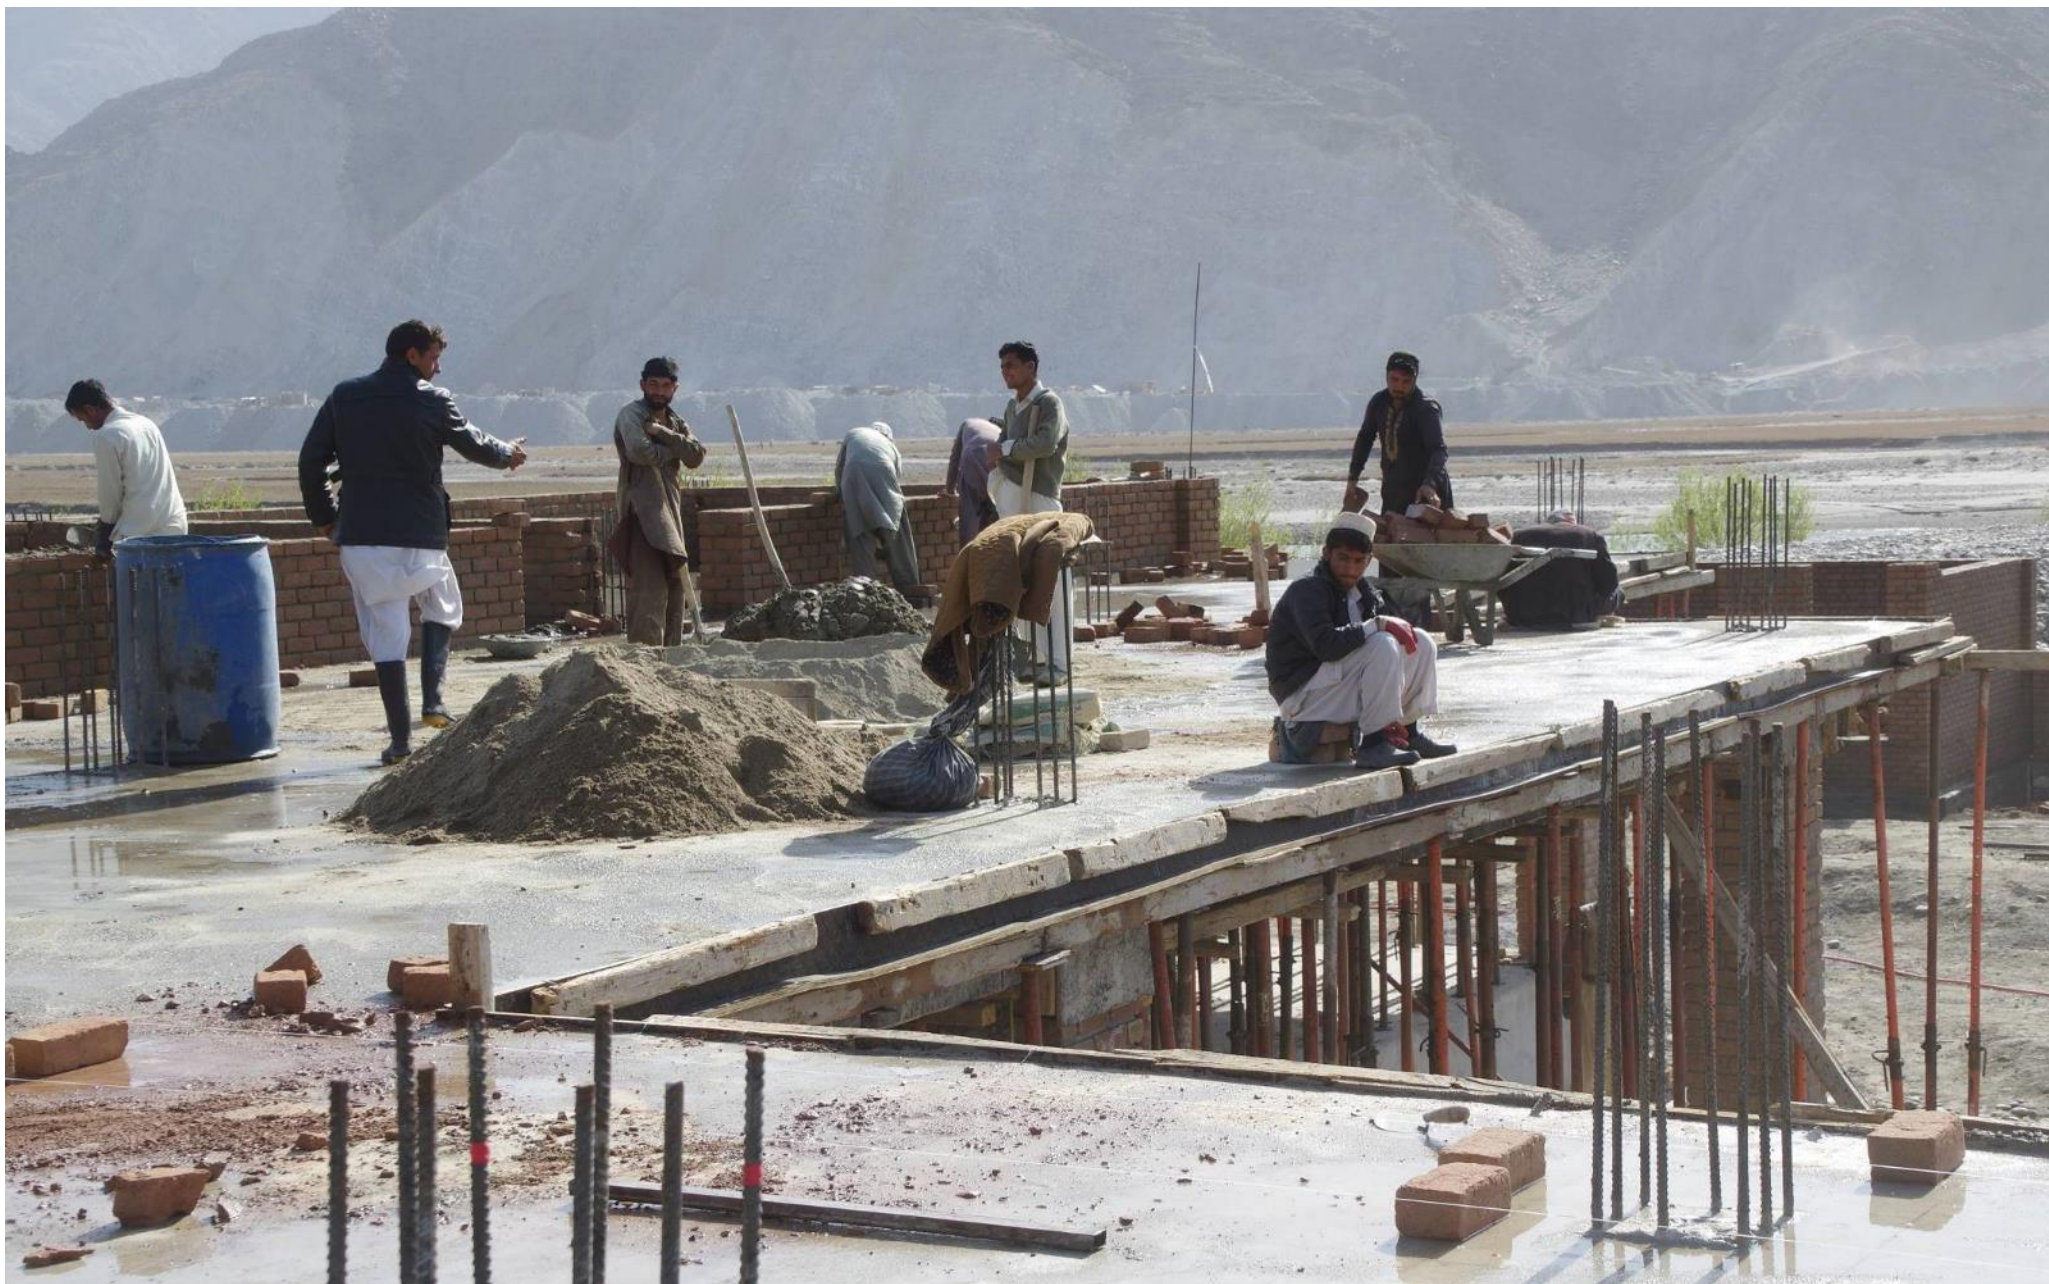
訓練所は2階部分の建設に入っている。2017年3月11日

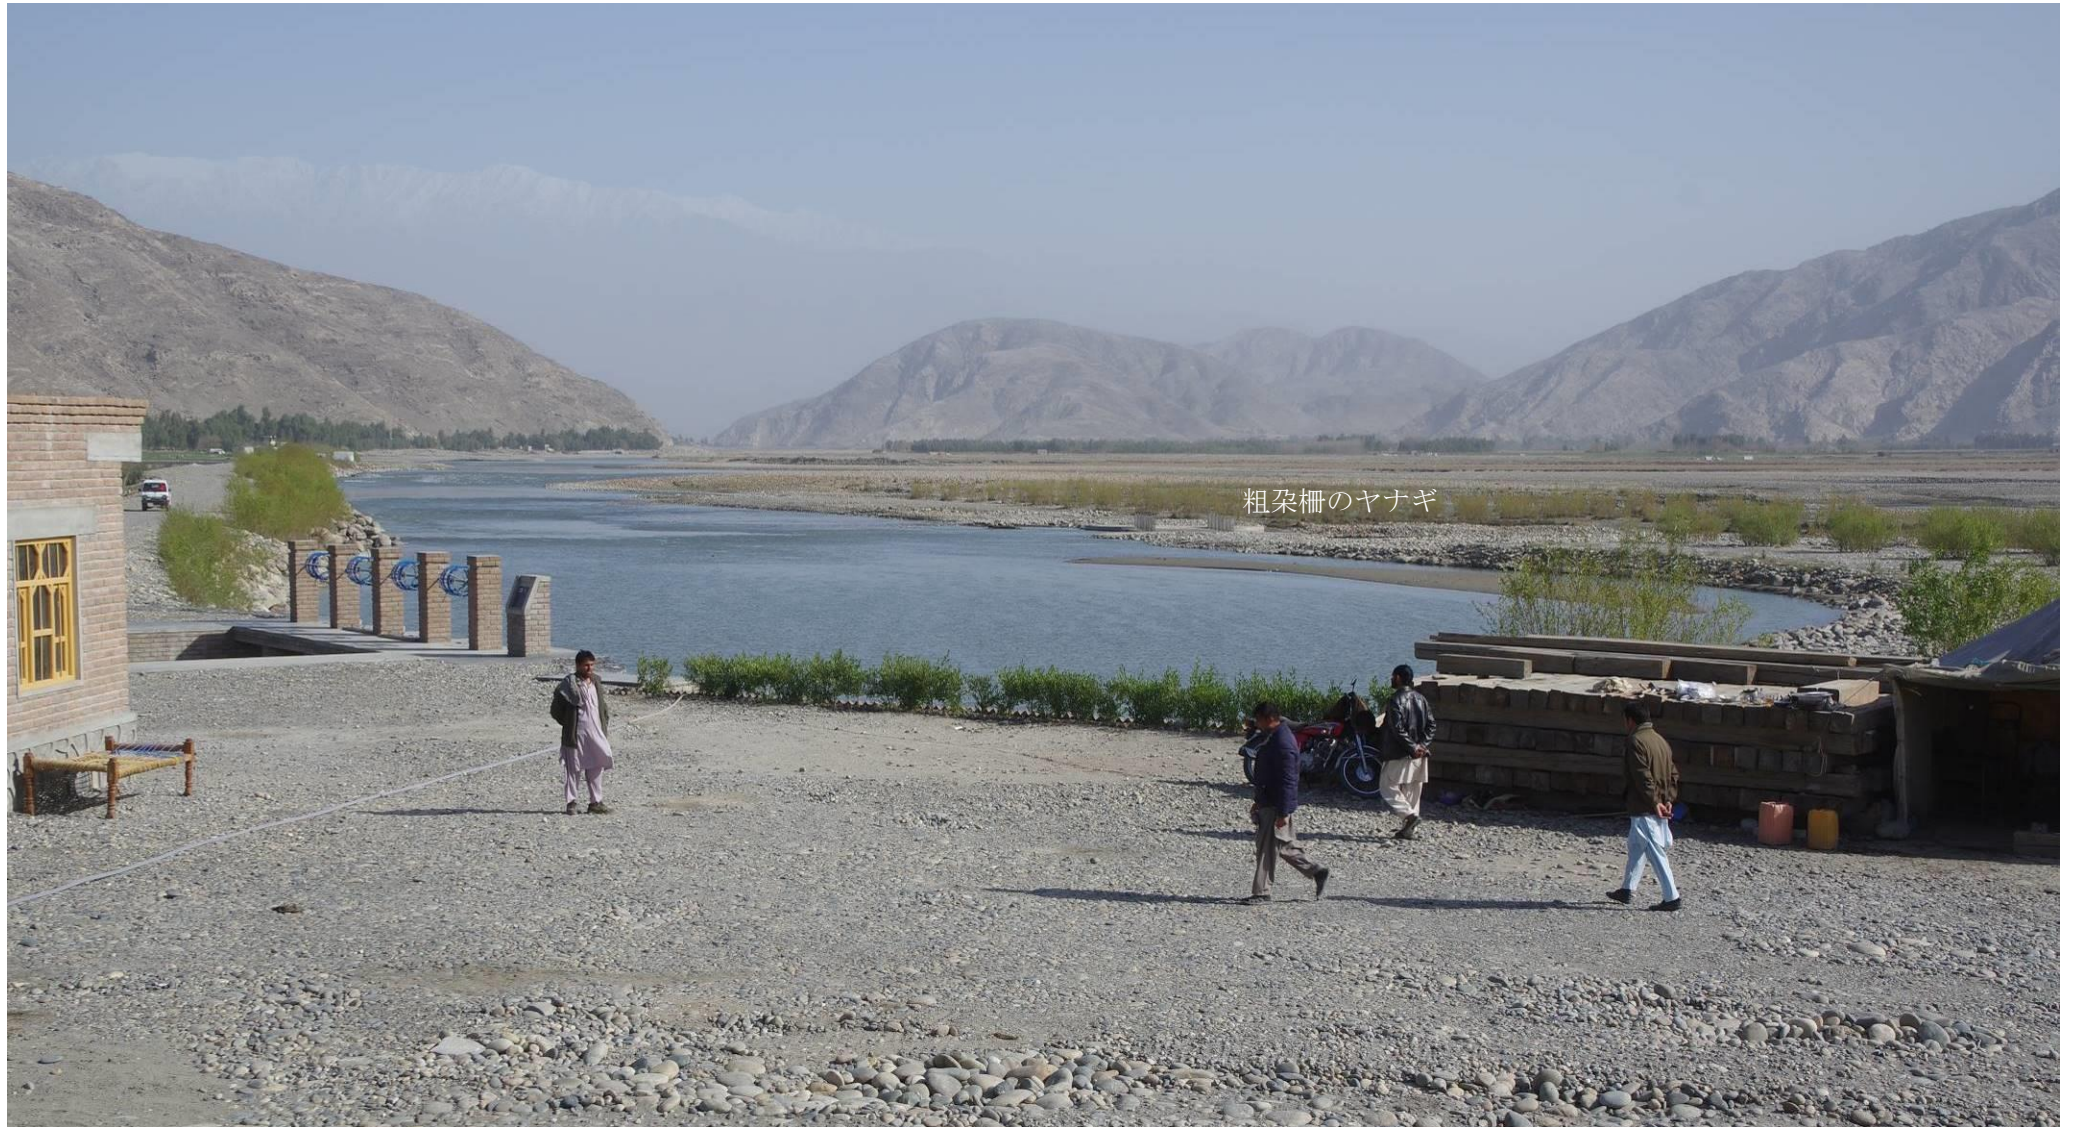
訓練所の二階からミラーン堰の全景が展望できる。屋上からは視界が更に開けると、職員たちが楽しみにしている。春分の日が近づいて、砂州1・2の粗朶柵のヤナギが一斉に芽吹き始めている。2017年3月11日

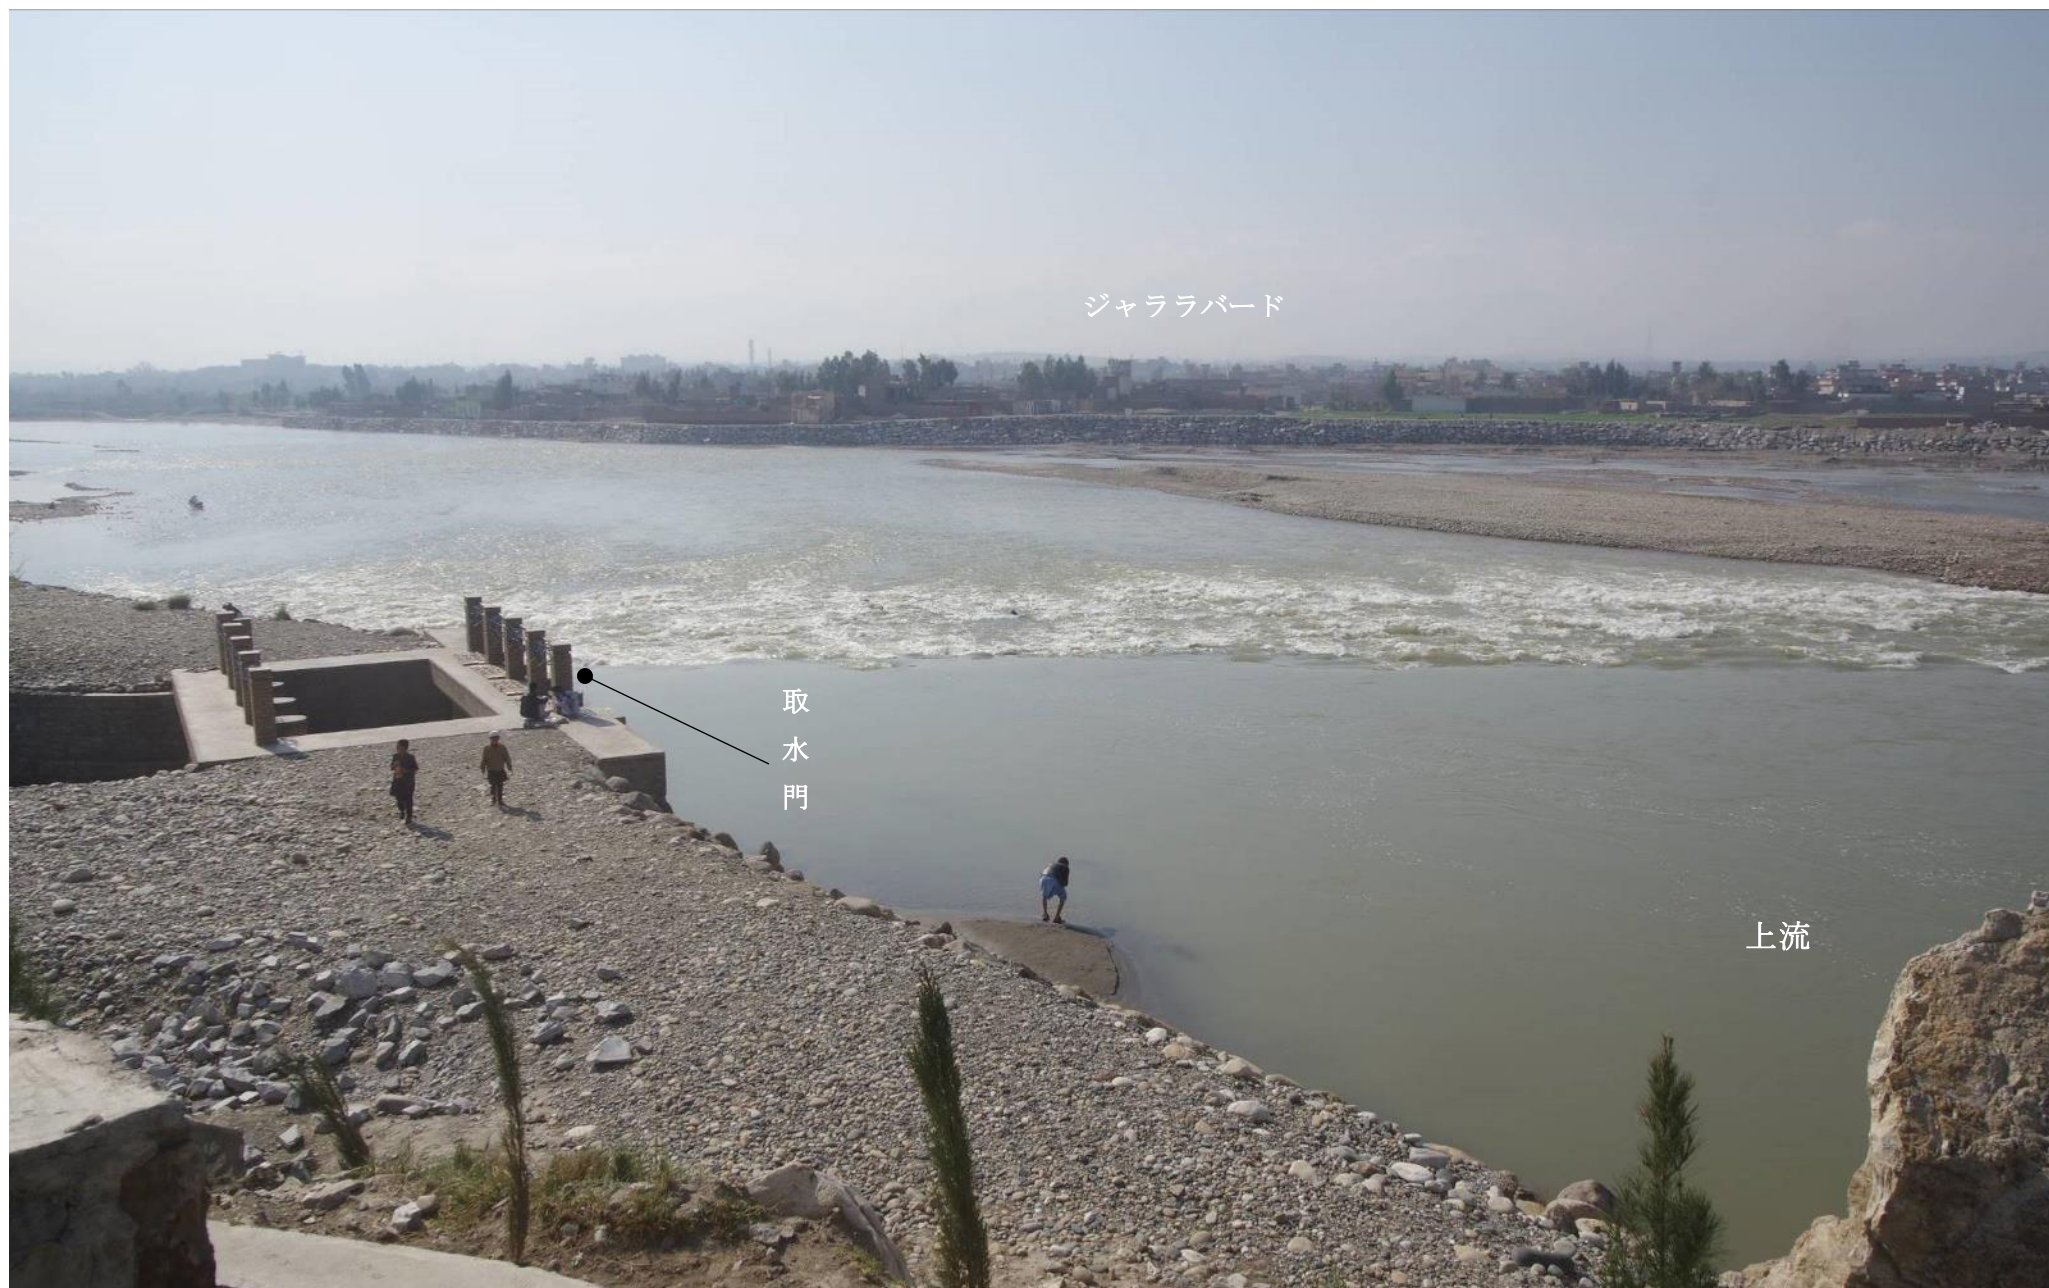
ベスード第一堰（カシマバード）。カブール河にある唯一の堰で、最も水位変動が激しい。建設後5年。洪水に何度も見舞われたが、その都度改修をくりかえし、良く機能している。2017年3月9日

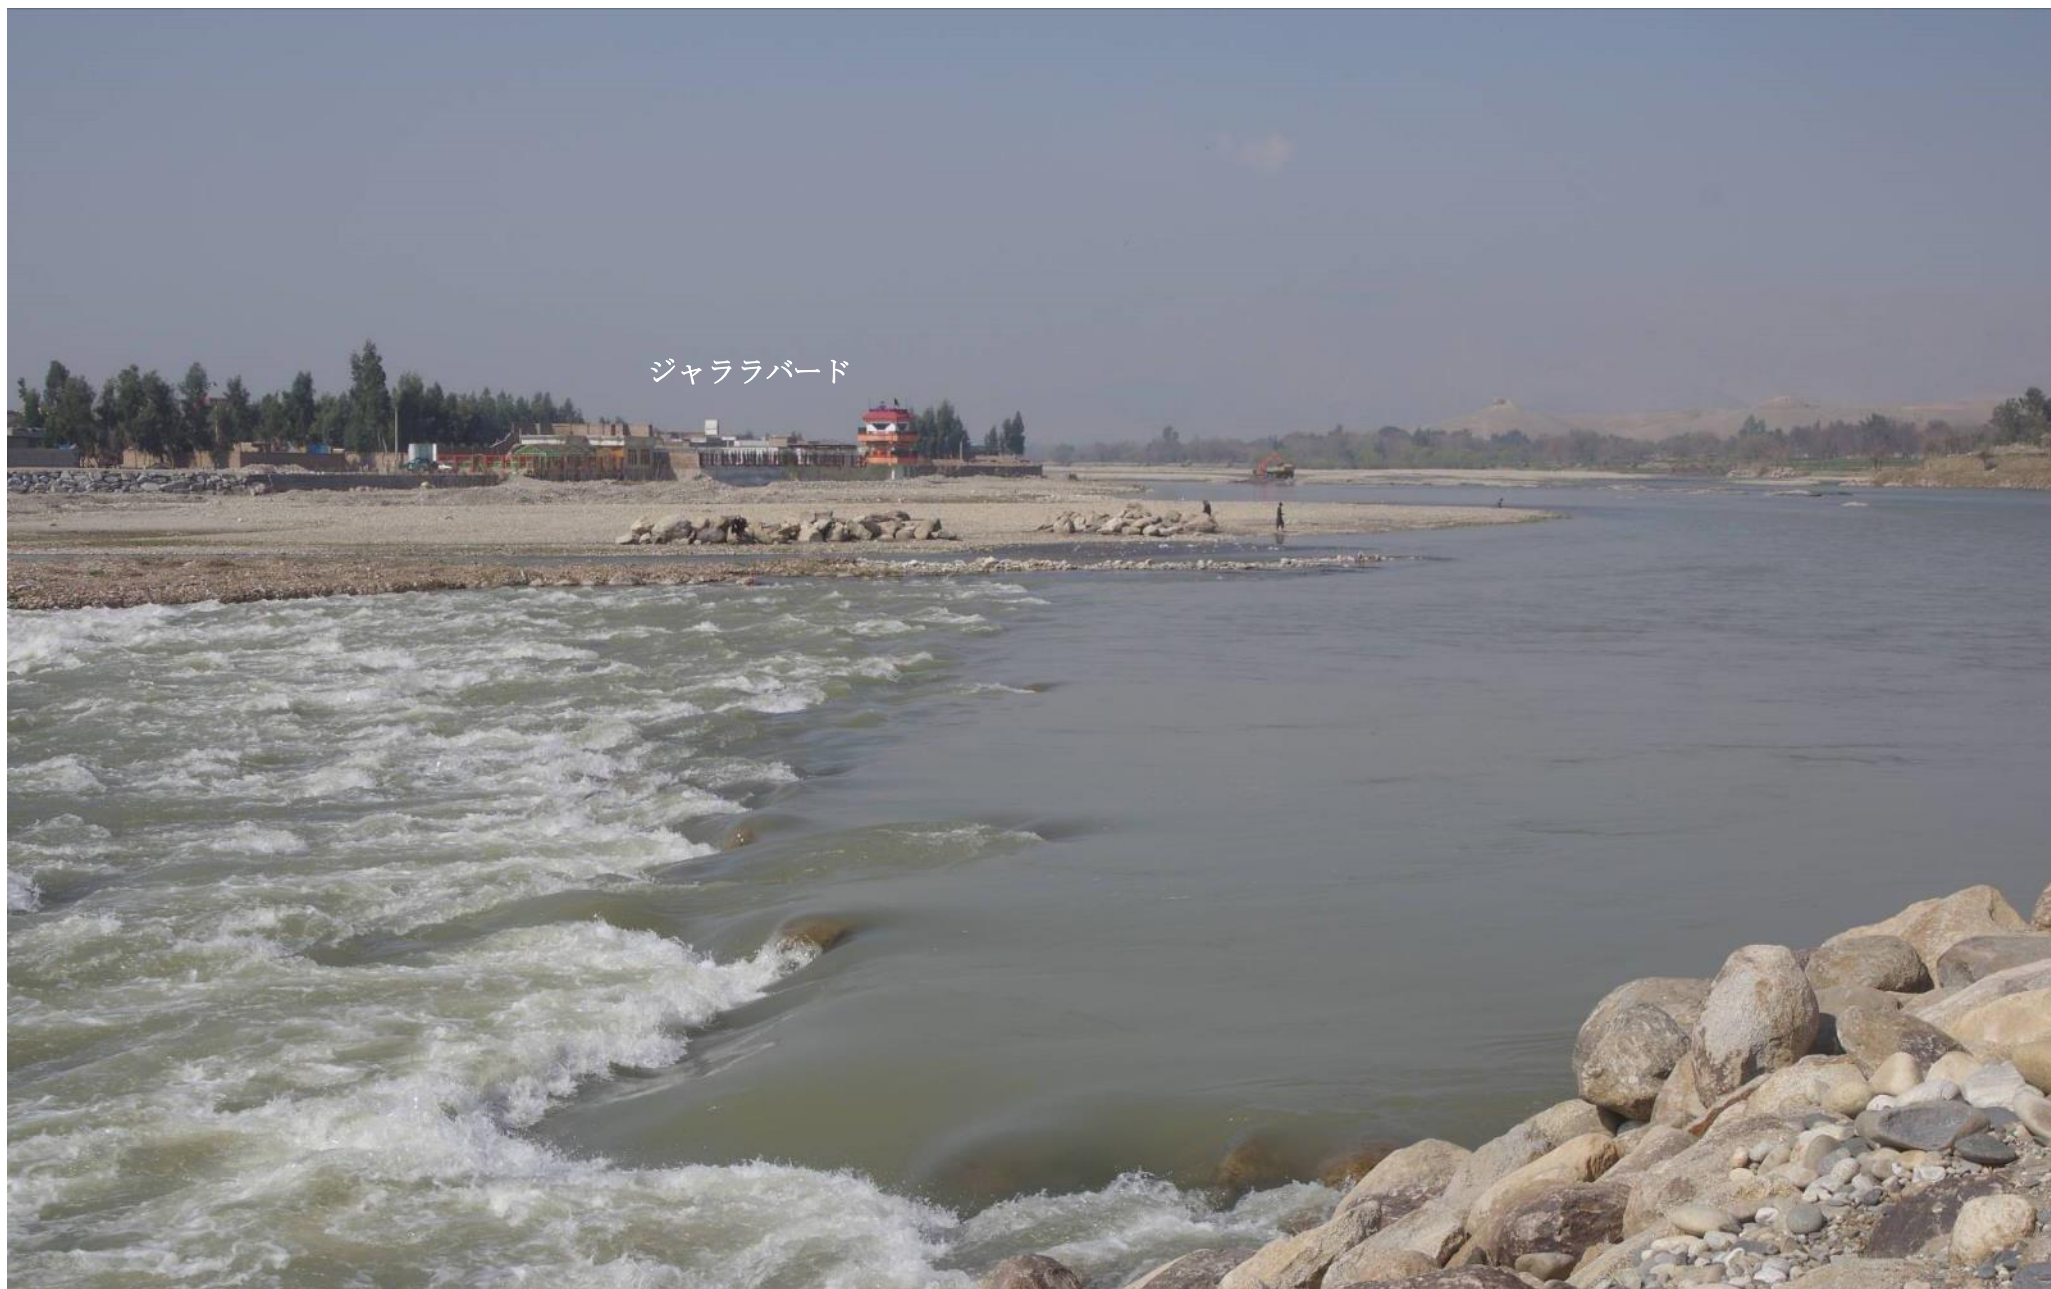
ベスード第一堰の土砂吐きは巨礫では弱く、コンクリート製の可動堰を予定していたが、マルワリード II の工事が逼迫して、今冬は及ばなかった。砂州の変動で破綻しそうな対岸部分だけを処置して増水に備える。今秋に着工予定。2017年3月9日

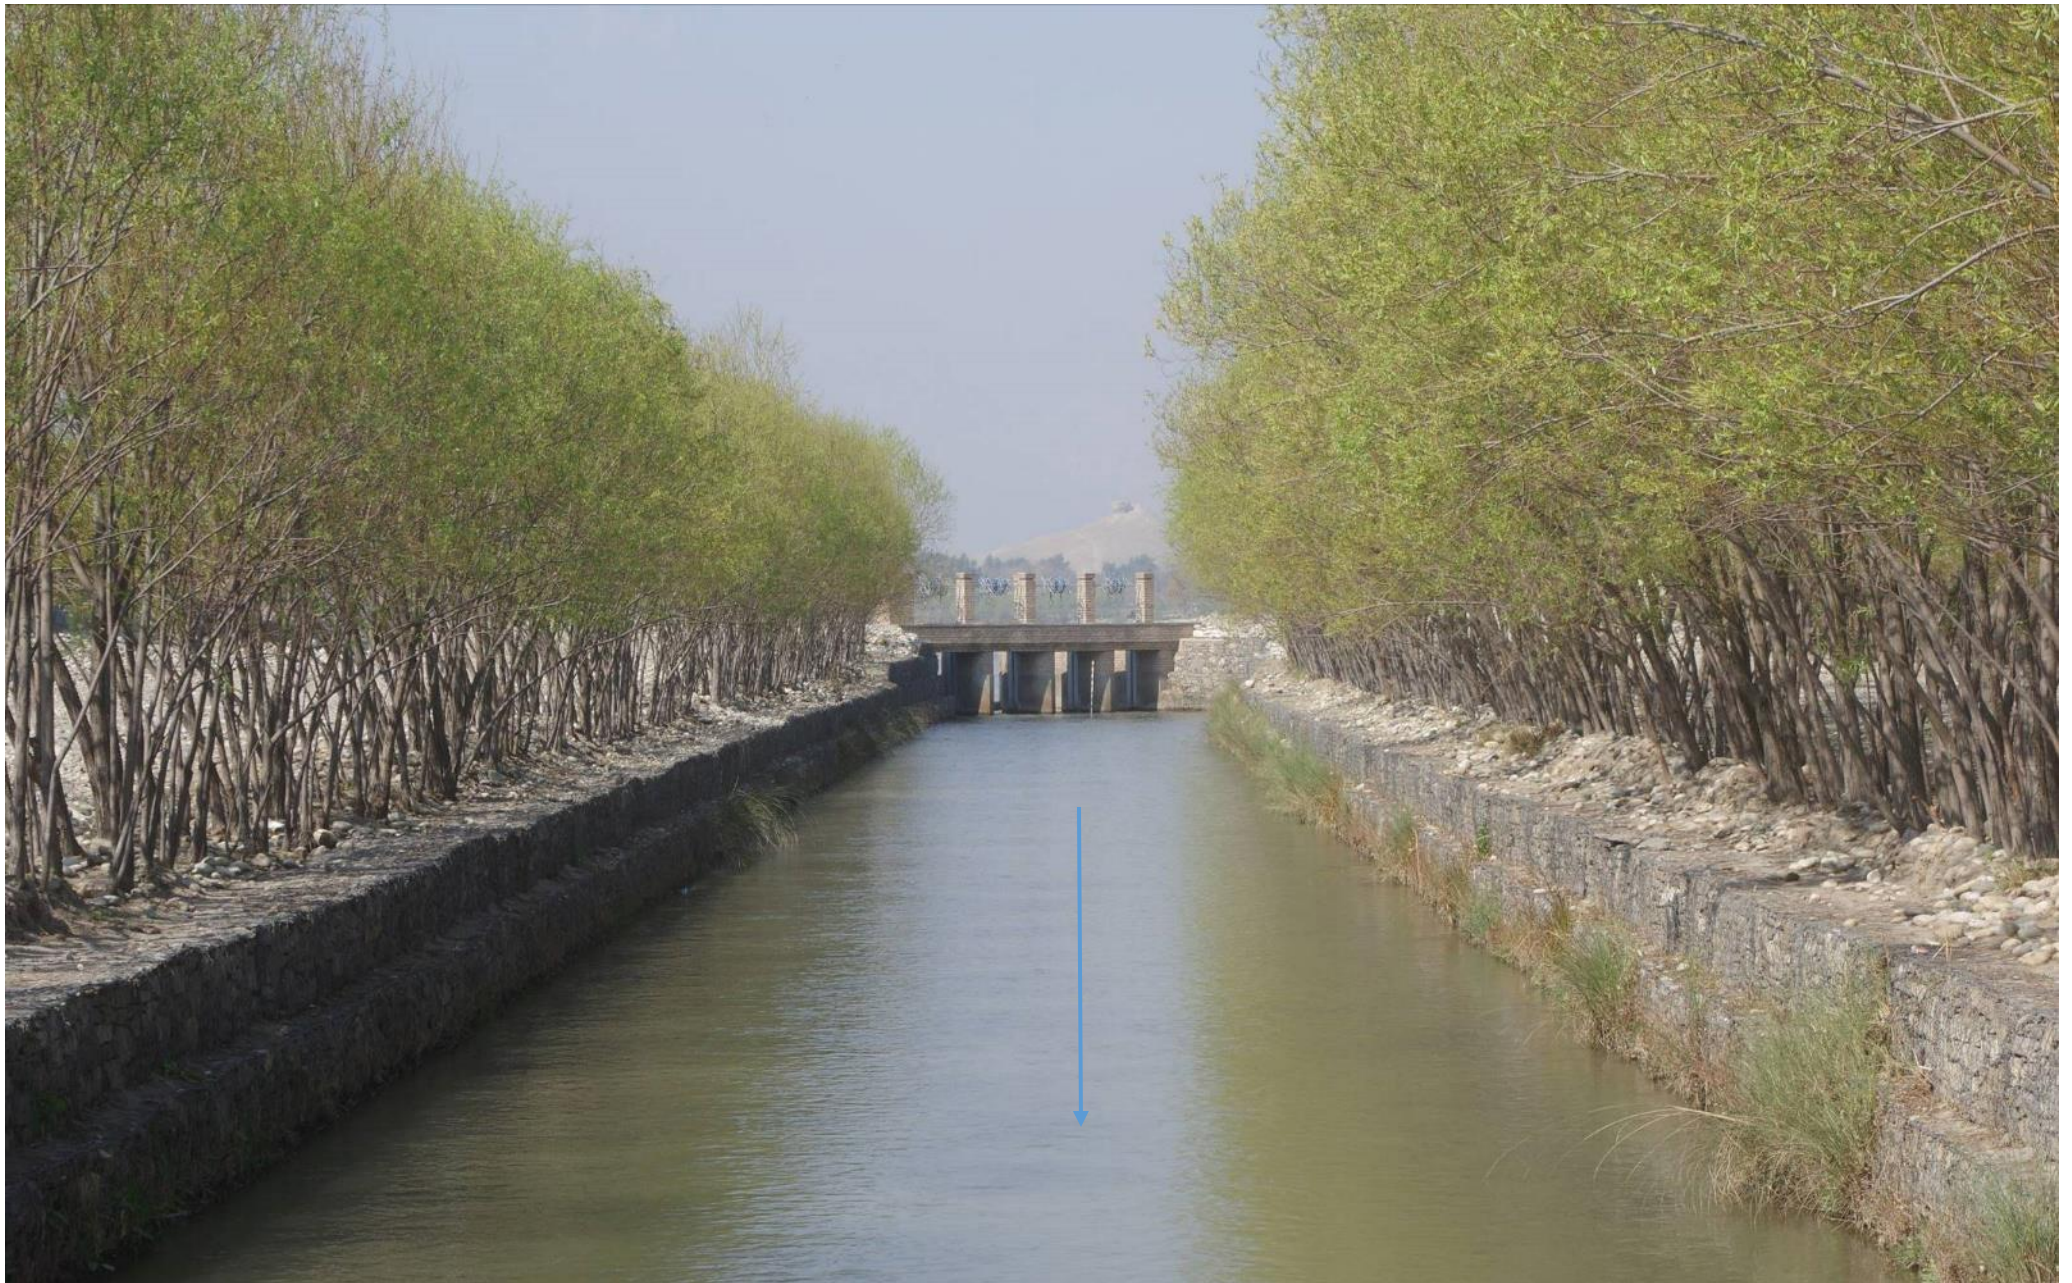
芽吹くヤナギ並木（柳枝工）。樹高 6m 前後、ベースド第一堰水路は、溢水で洪水流が通過すること 2 回、ほとんど壊れなかった。2017 年 3 月 9 日

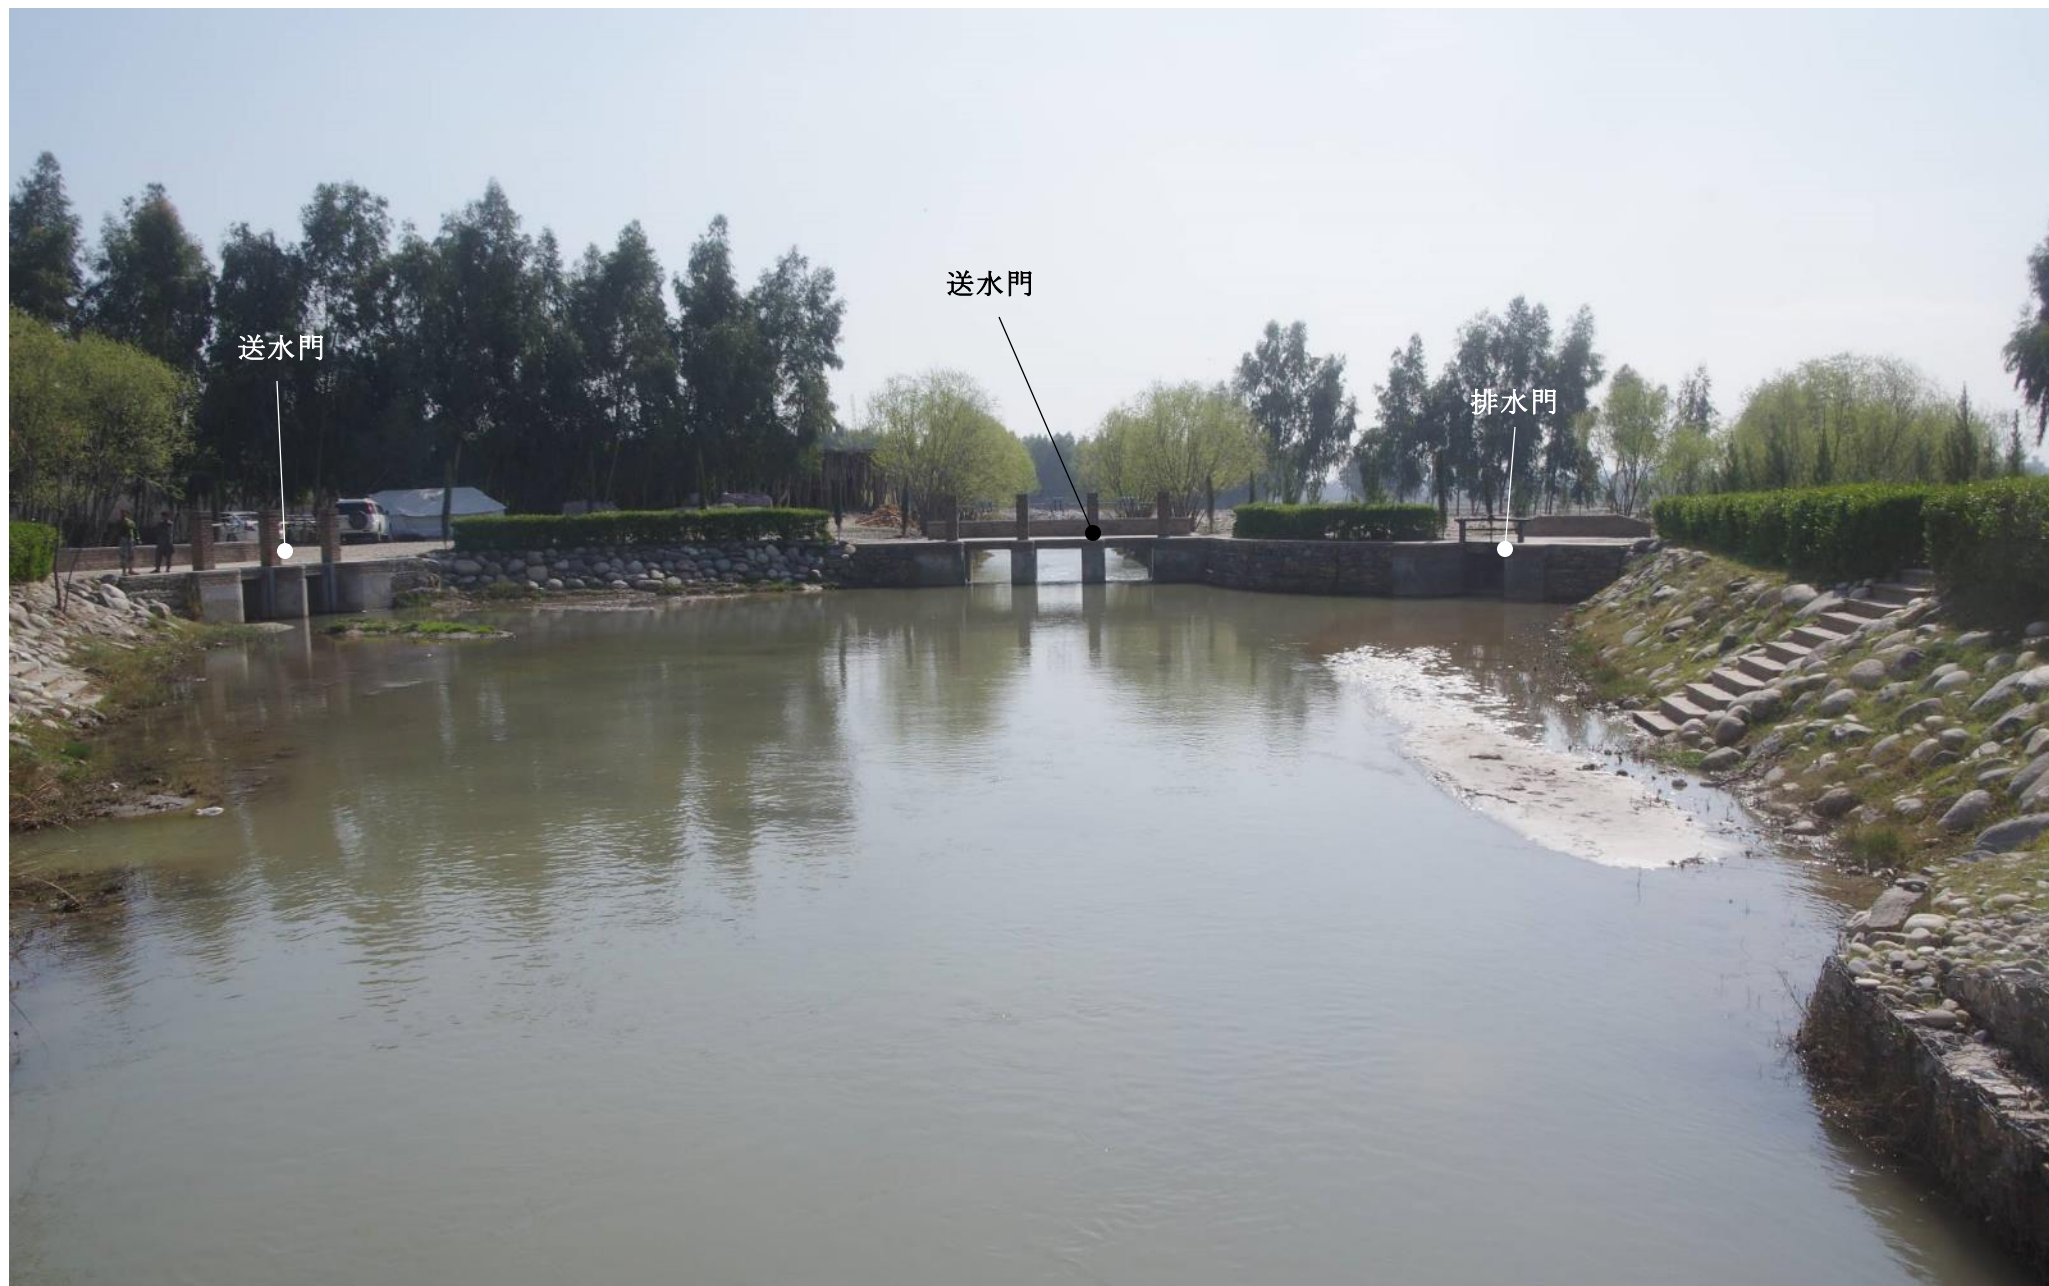
ベスード第一堰 沈砂池の現在。ジャララバード市民に公園としても利用される。2017年3月9日

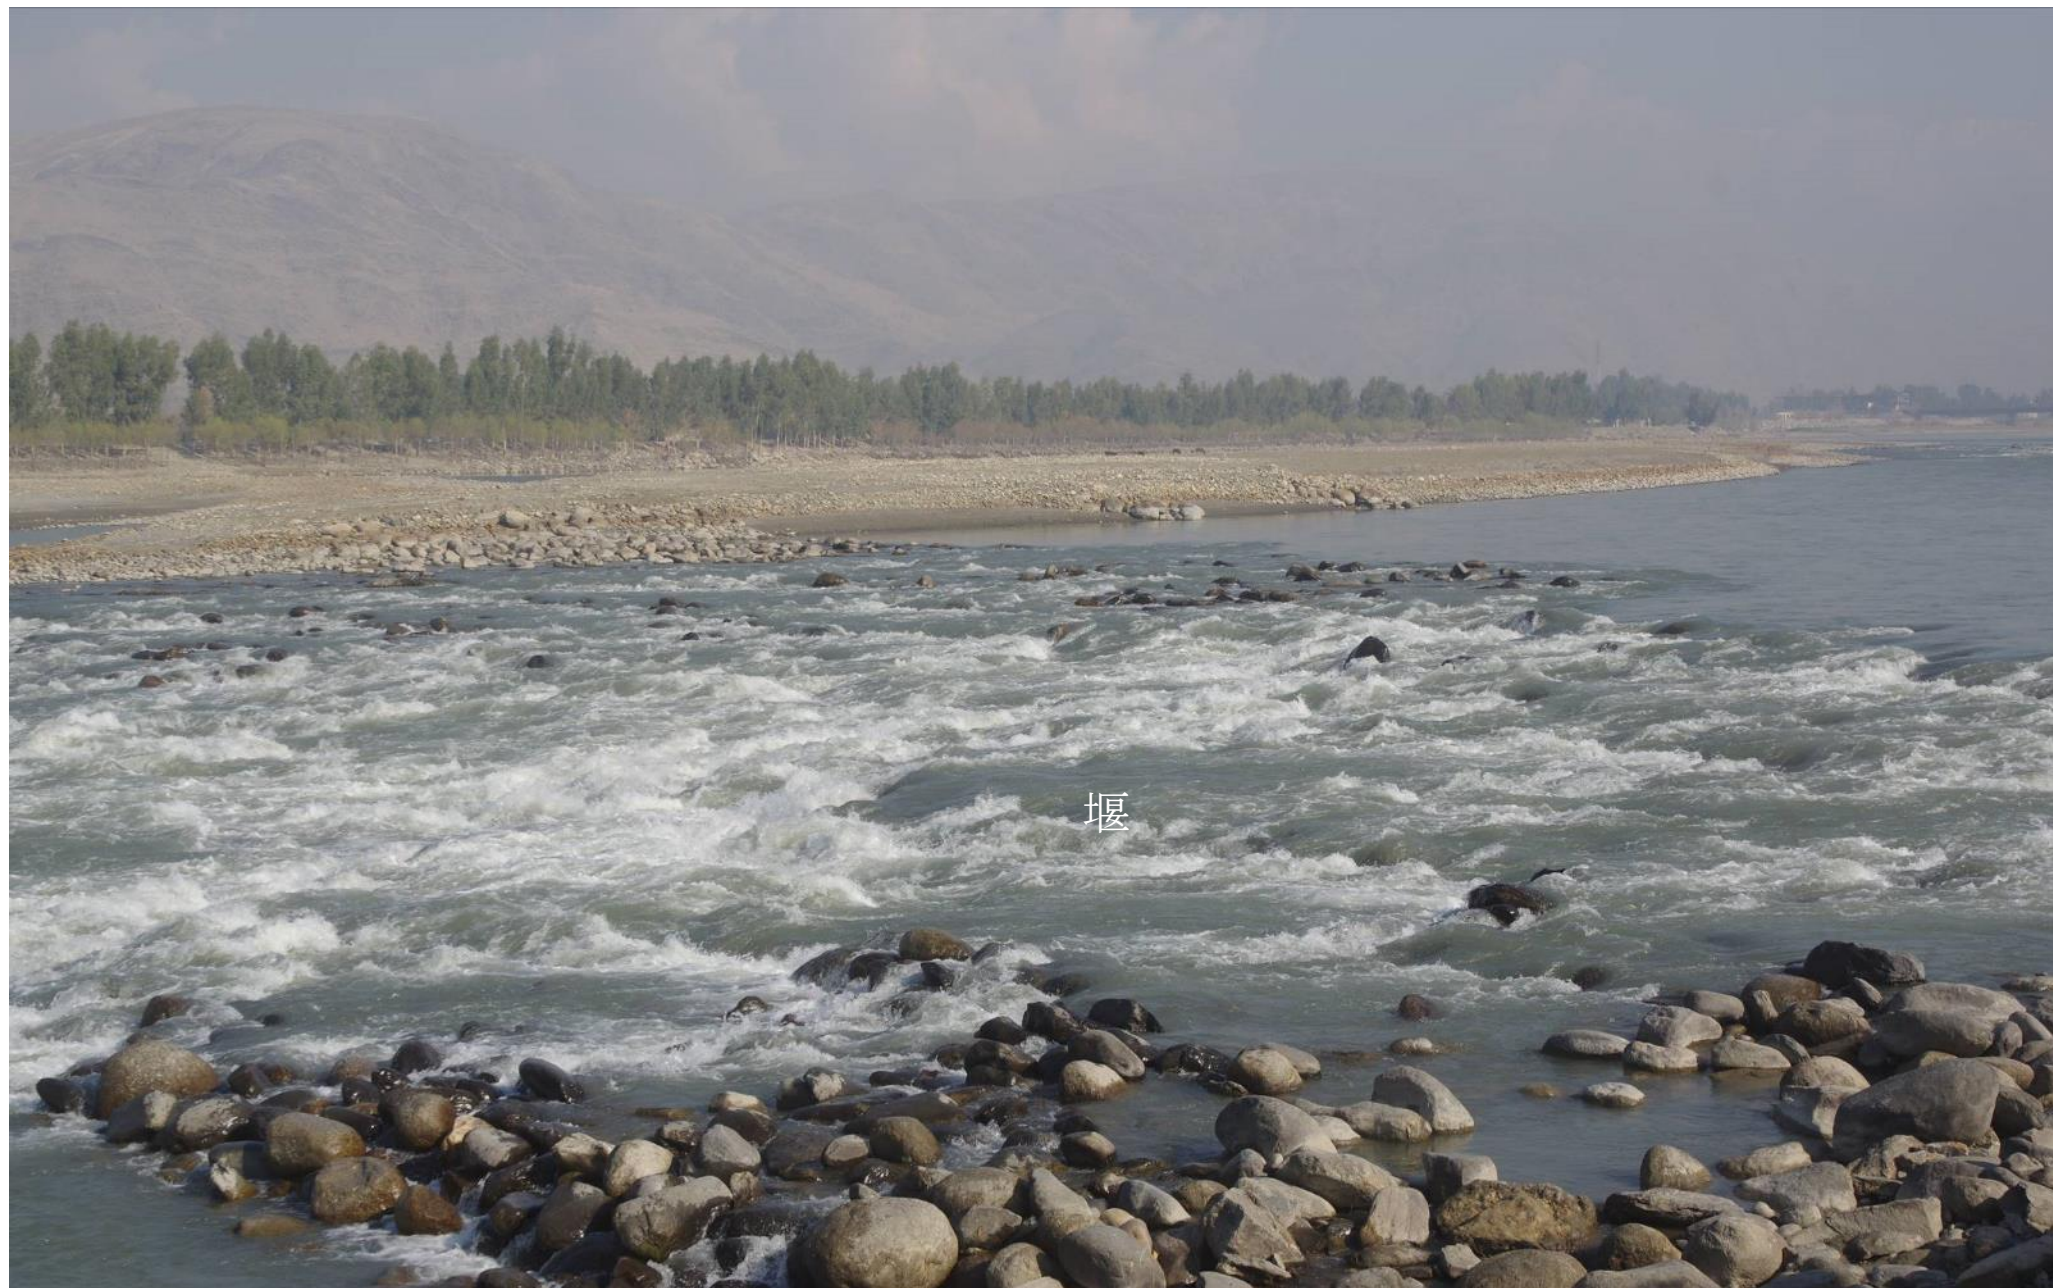
カマ第二堰の現在。年々改修を重ねるごとに堰長を増し、ようやく安定してきている。建設後6年、とくに2016年2月の改修で対岸が強化され、1年間ほとんど手を入れずに経過した。対岸の措置方法は、ミラーン堰、MII堰に生かされている。(動画あり) 2017年3月9日
