低水位期を乗り切ったミラーン堰。建設から1年、今冬は超低水位にもかかわらず一定の水量を送り続けた。再び増水期を迎える。2017年3月11日

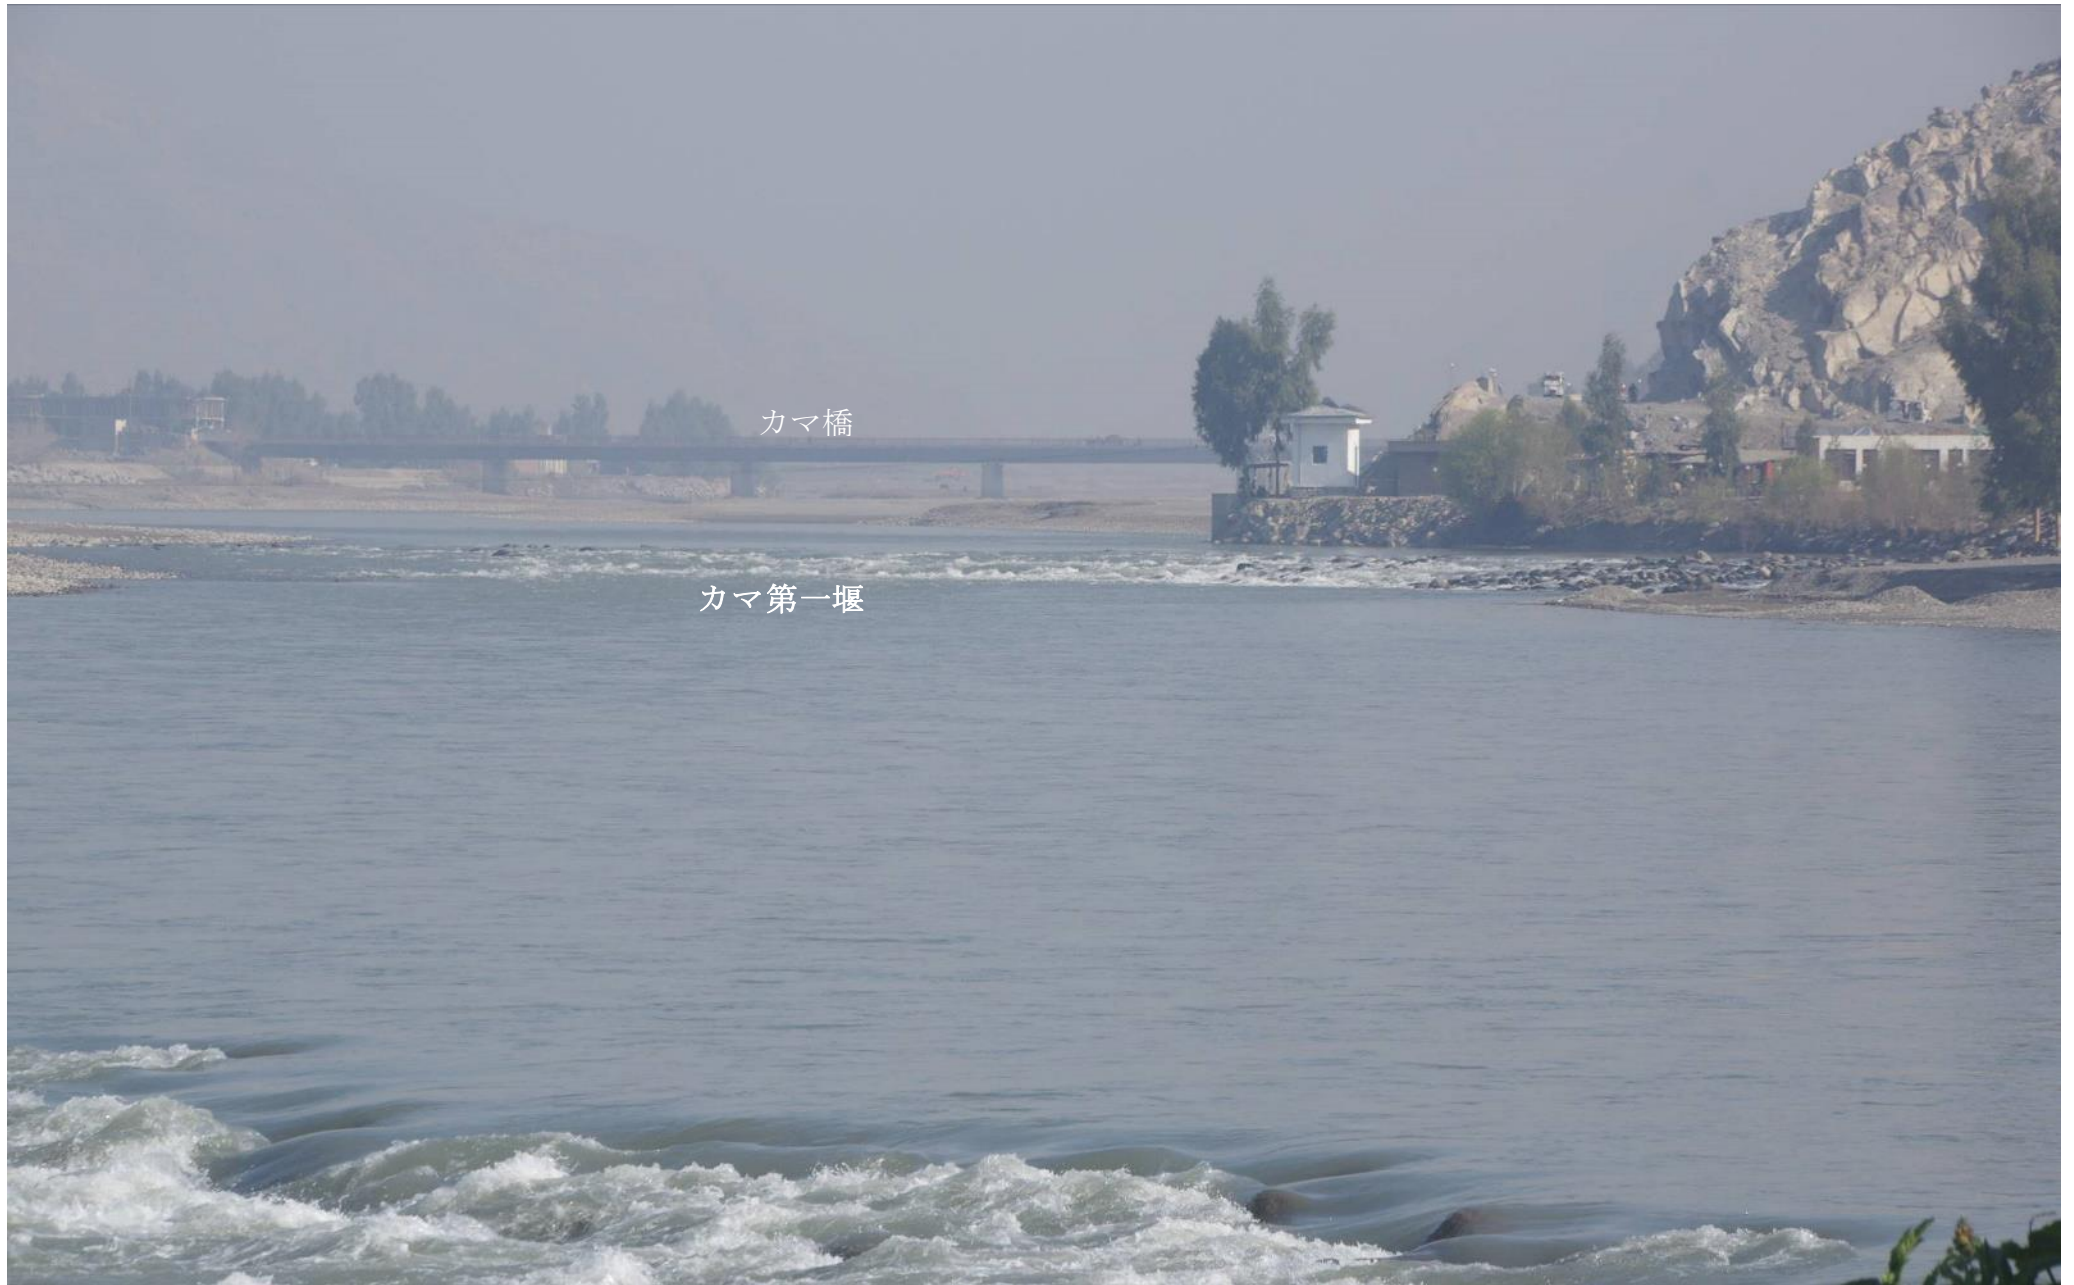
カマ第二堰の上流 350mにカマ第一堰があり、全体が階段状に落ちる。第一堰とは一体で、第一堰で河道が分割されて第二堰にかかる負荷を減じている。2017年 3月 9日

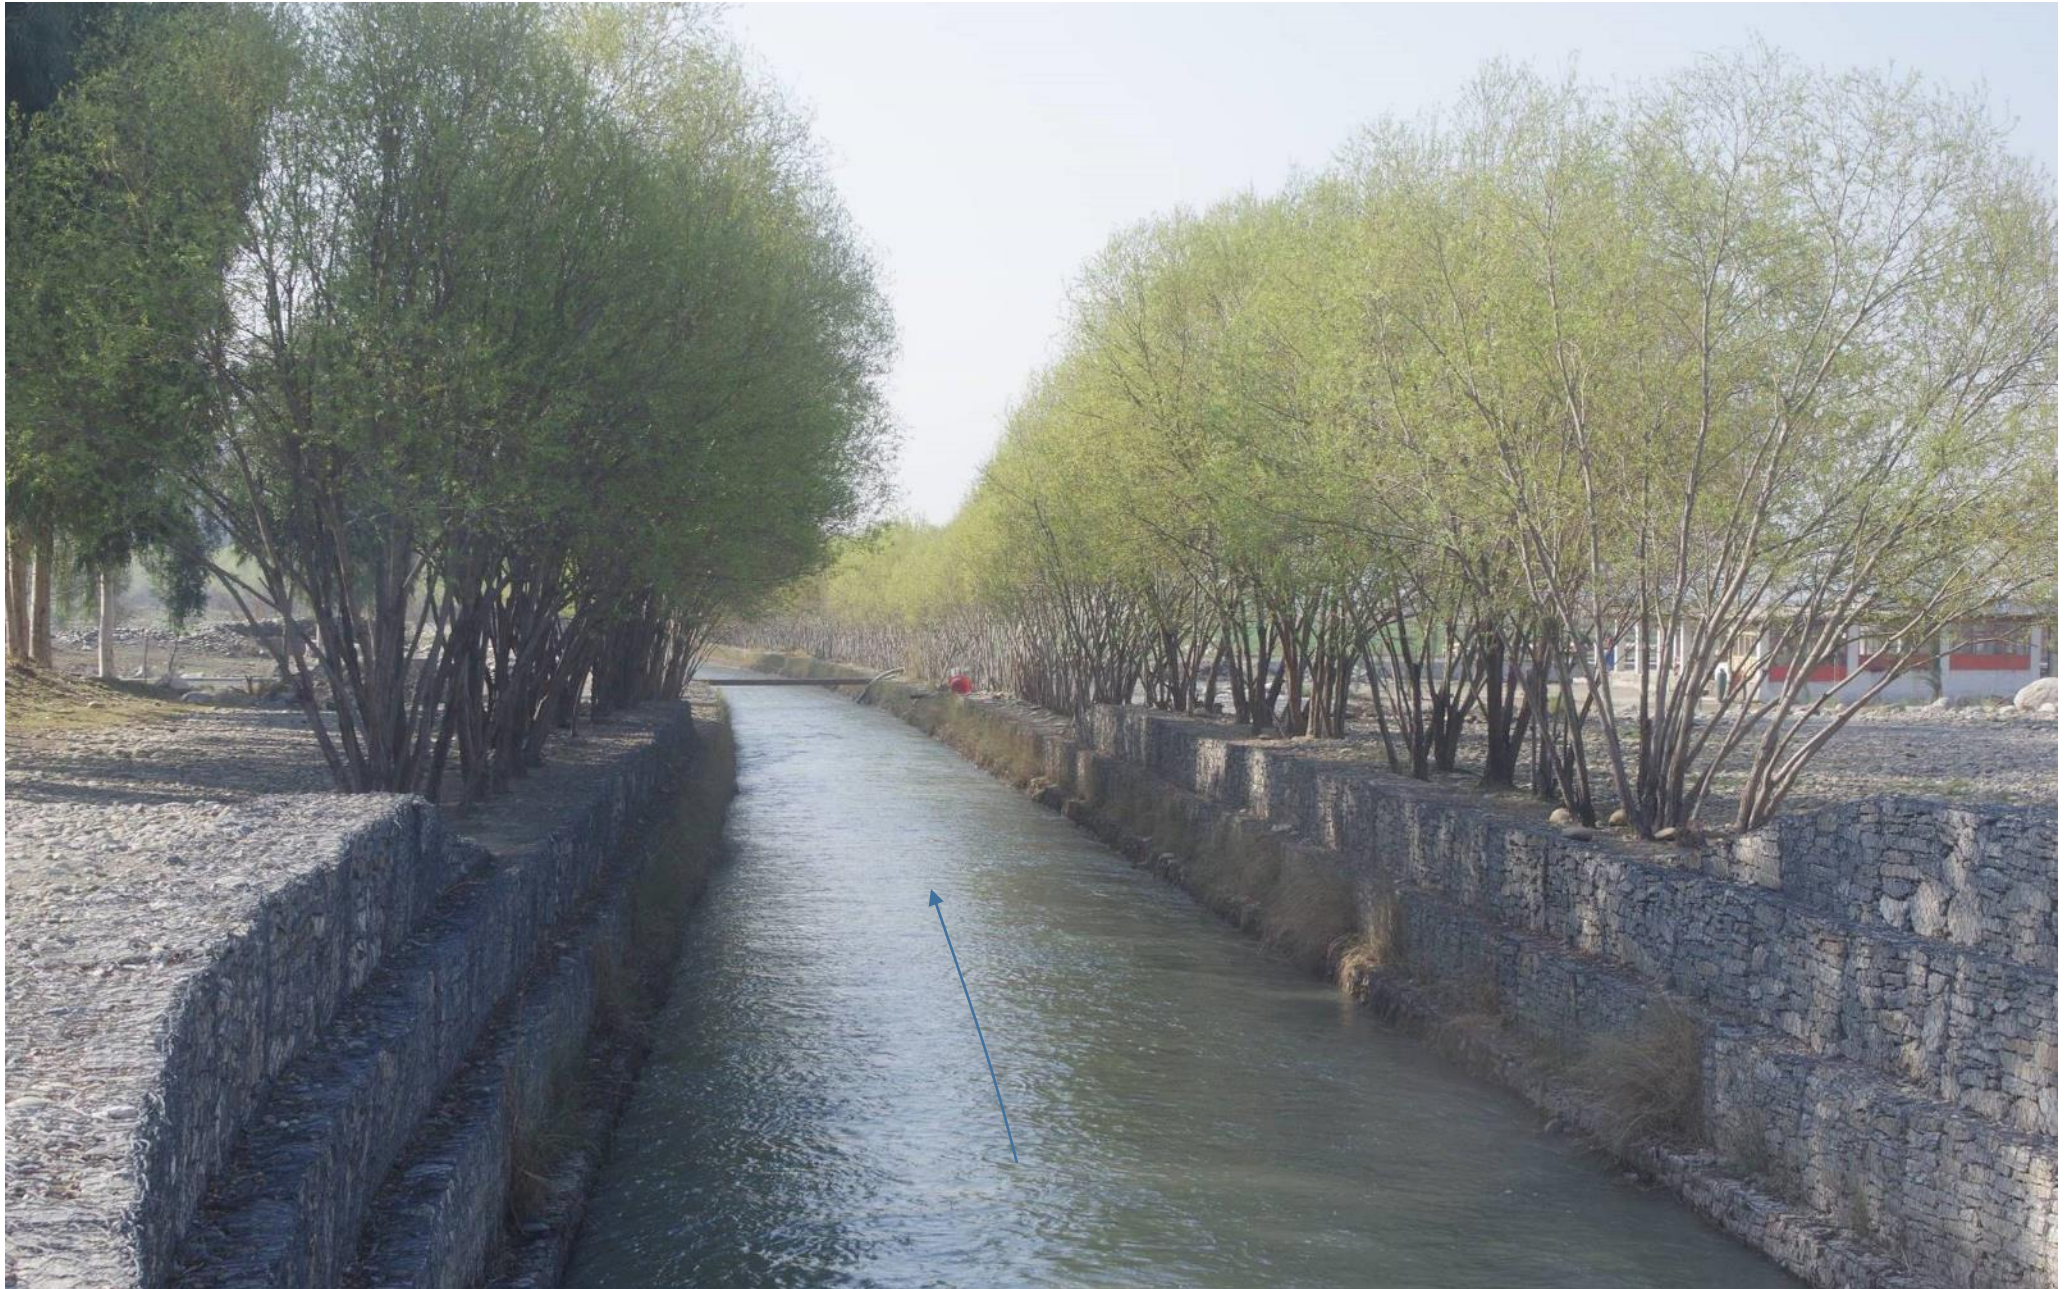
カマ第二堰の主幹水路。PMSの手掛けた中で最大の面積を潤す（推定 5,000 ヘクタール以上）。流量も多く、夏期は多い時で毎秒 10 m³を送る。地域の大動脈だ。5年間、水路の破たんはない。2017年3月9日

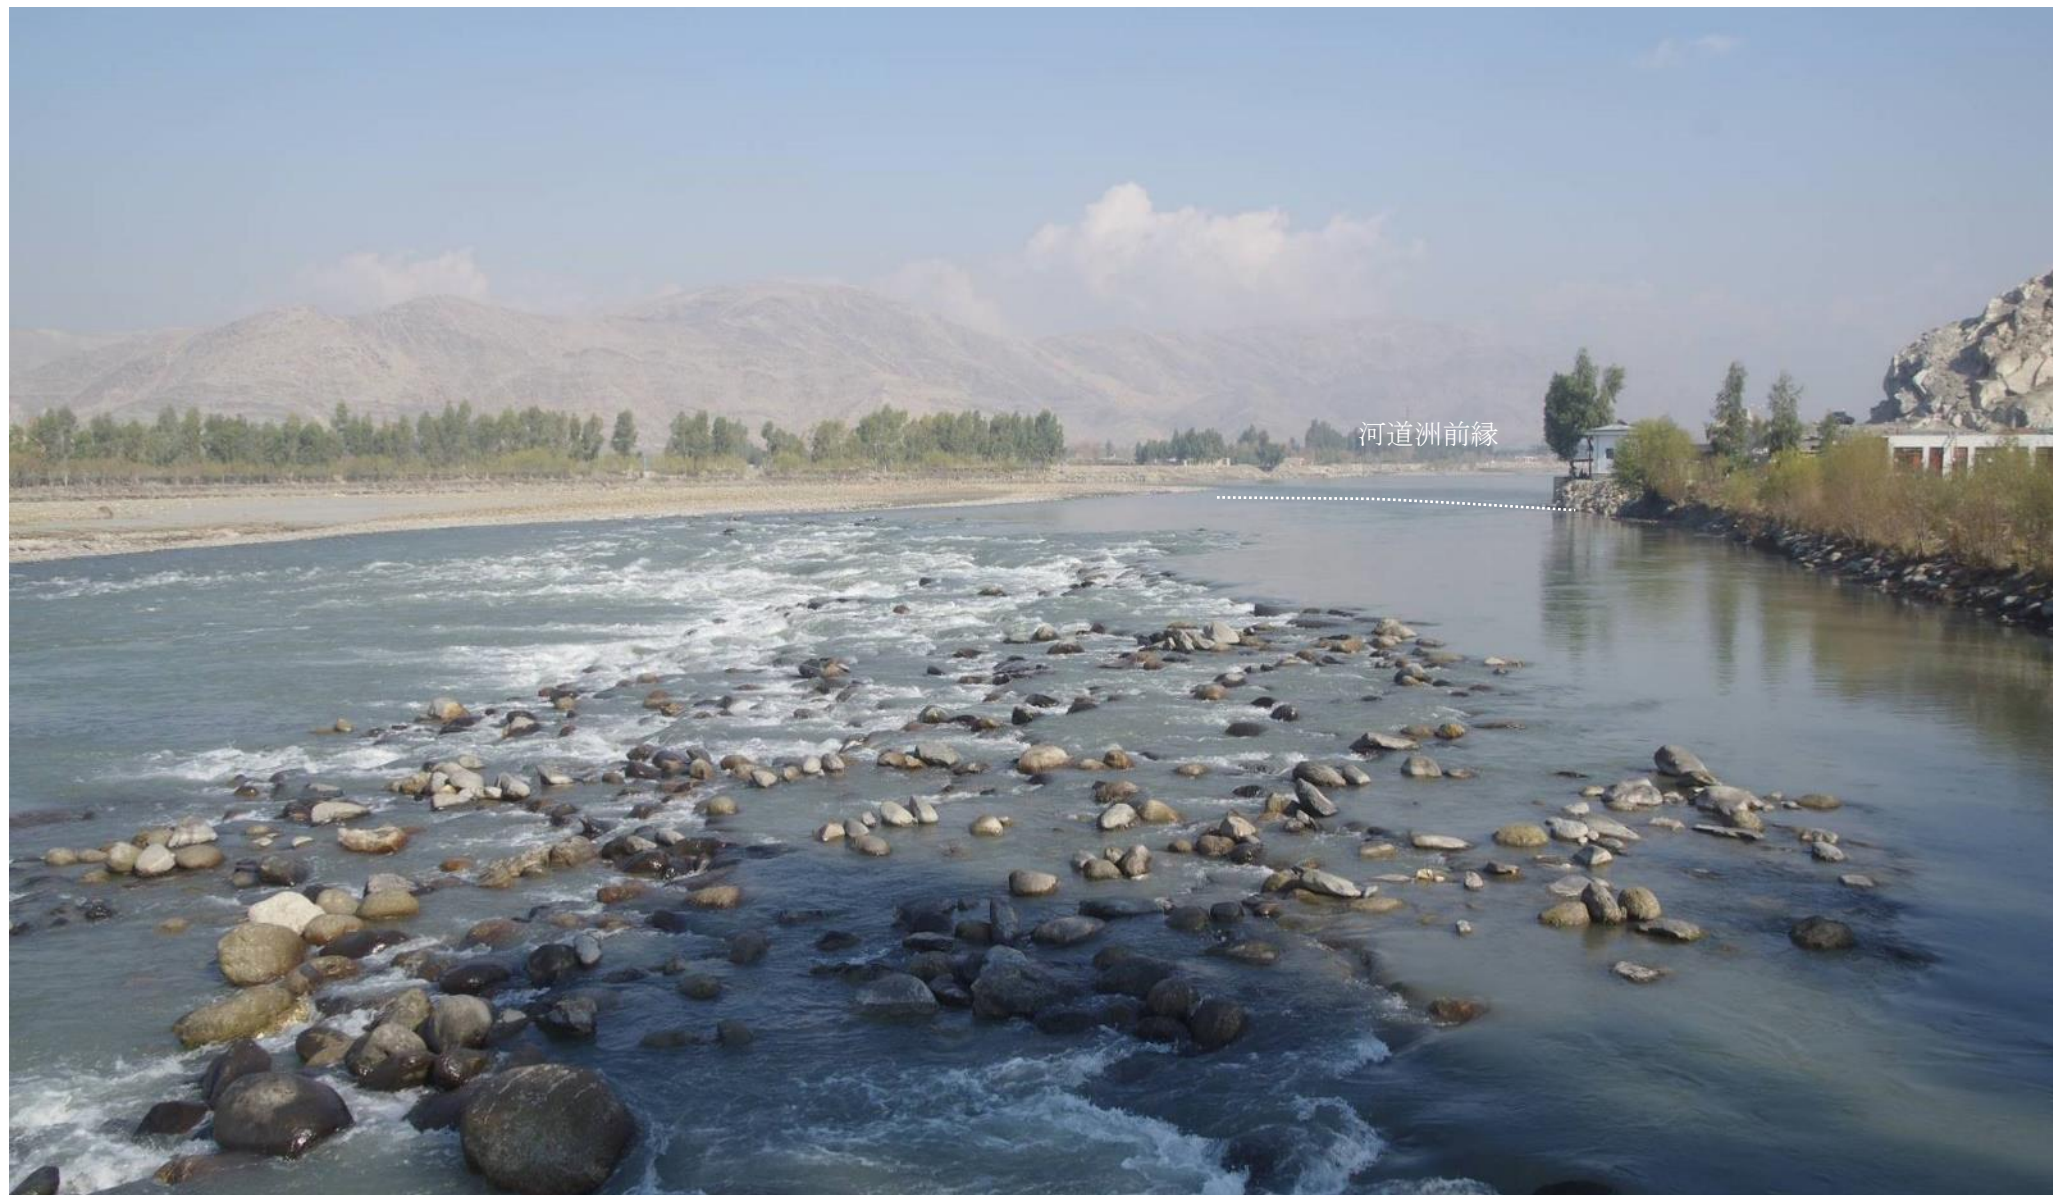
カマ第一堰。2年間改修を施していない。堰が掛かる対岸砂州は、上流へ向かって伸長する傾向があり、現在接合部は安定している。堰の上流約100mに河道洲が6年前から観察され、年々下流へ移動し、傍流河道の上流側に砂利を堆積させる。砂利で傍流が閉塞すると、→砂州先端から傍流の河道が主流へ合流し、→堰接合部の破綻が起き、→改修すると河道洲が再び発生して肥大化・下流へ移動→再び傍流閉塞というサイクルを繰り返す。謎だったが、ミラーン堰・MII堰の観察を通して、河道洲移動の一局面と判断された。MII堰の経過を見て、同様の措置を予定。2017年3月9日

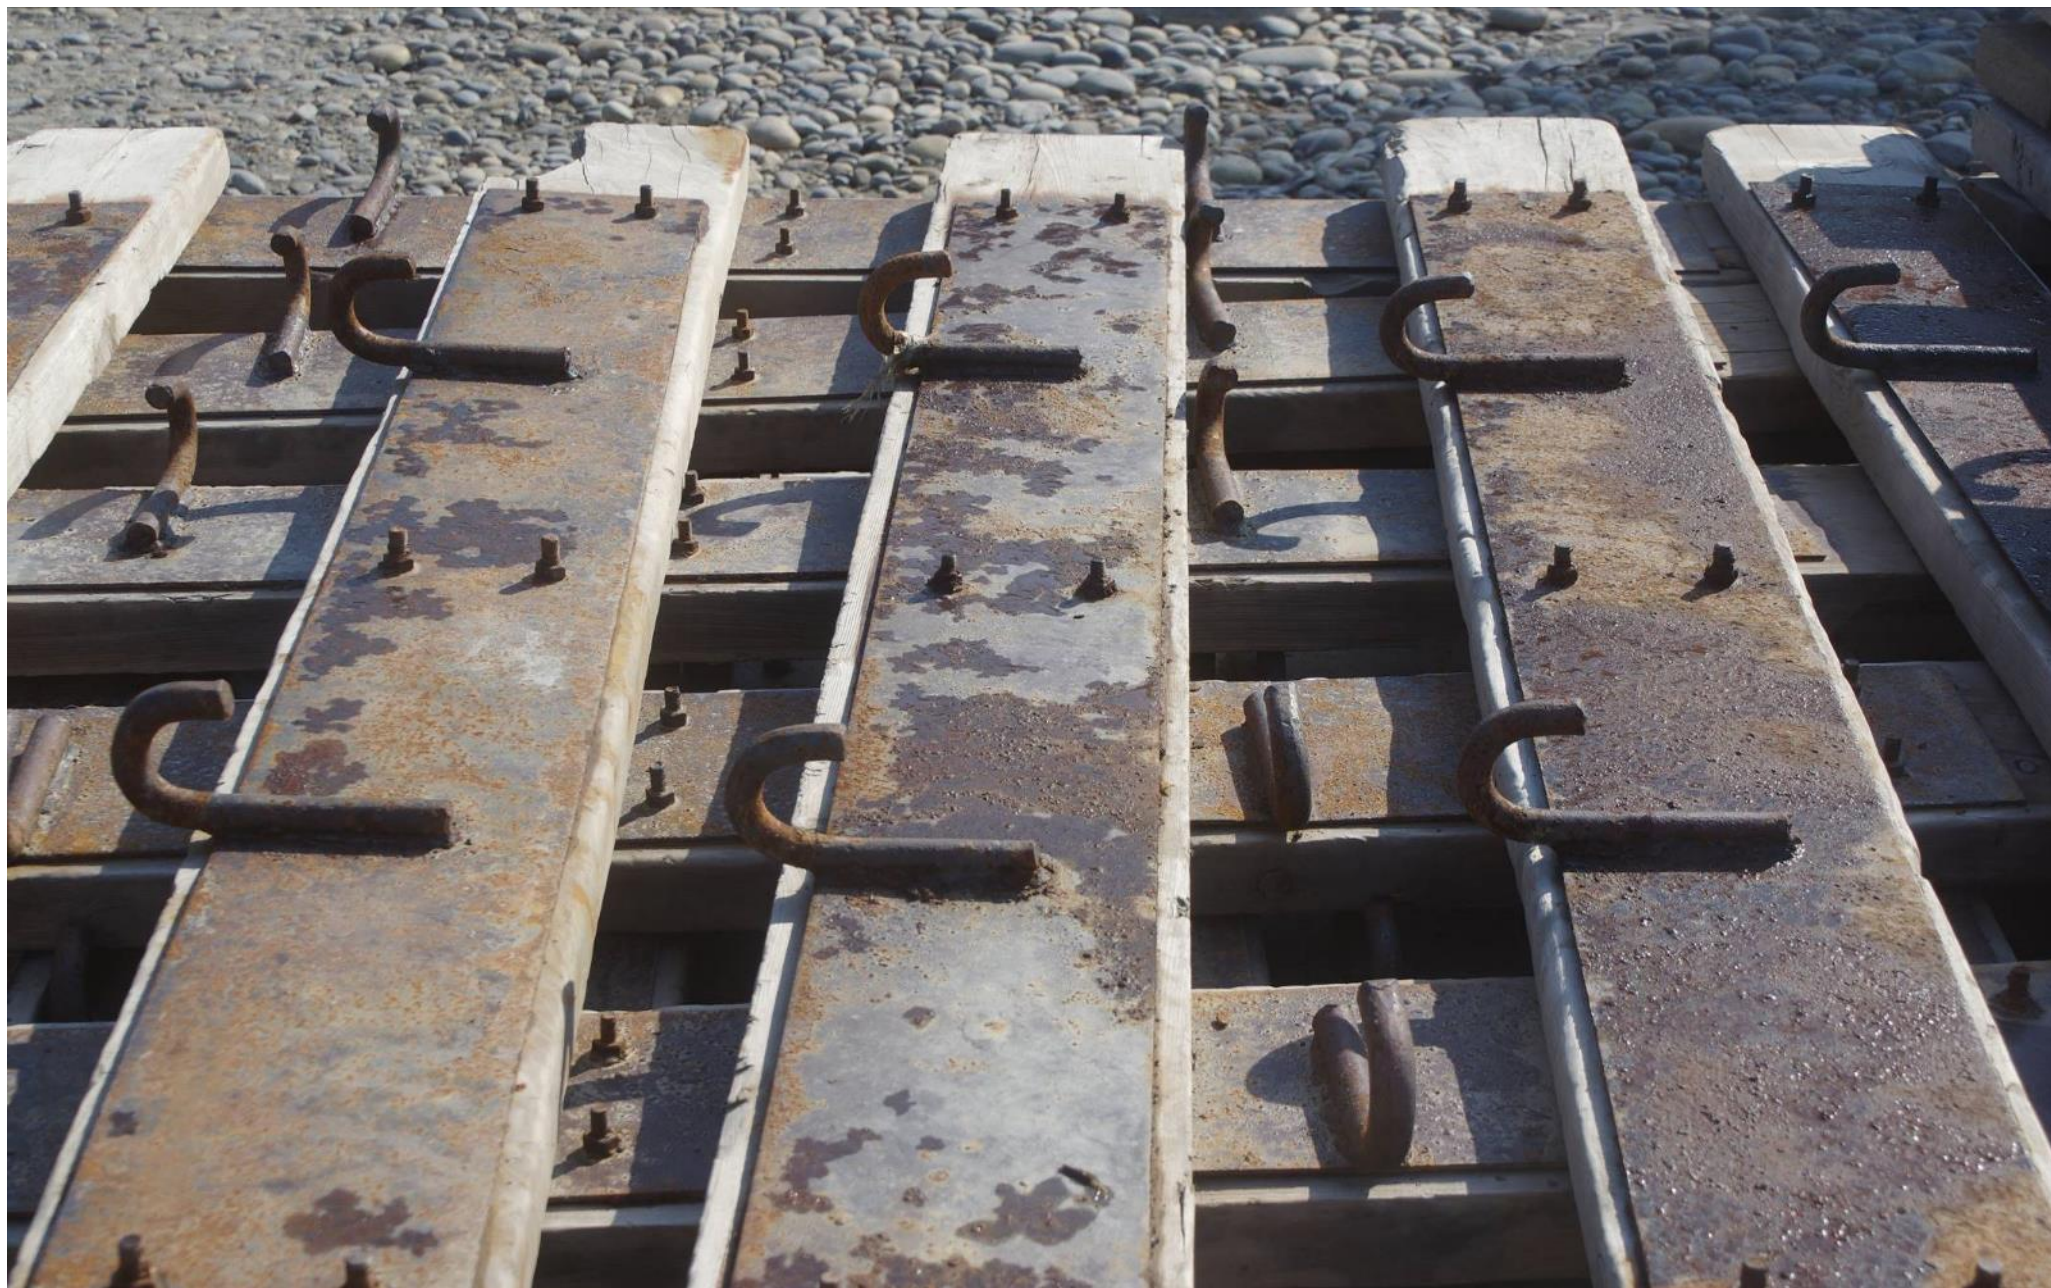
堰板も5年を経過、まだ十分使える。このカマ第二堰建設以後は各水門幅を1.5mで統一し、堰板の寸法も一定にされた。危急時は他の堰から転用されるようにしている。鉄・木共に、思ったより腐食が少ない。板はヌーリスタンから切り出されるヒマラヤスギ（マツ科）2017年3月9日
