クナール河増水、マルワリード II 計画は遅滞なく進行

2017年6月12日 記

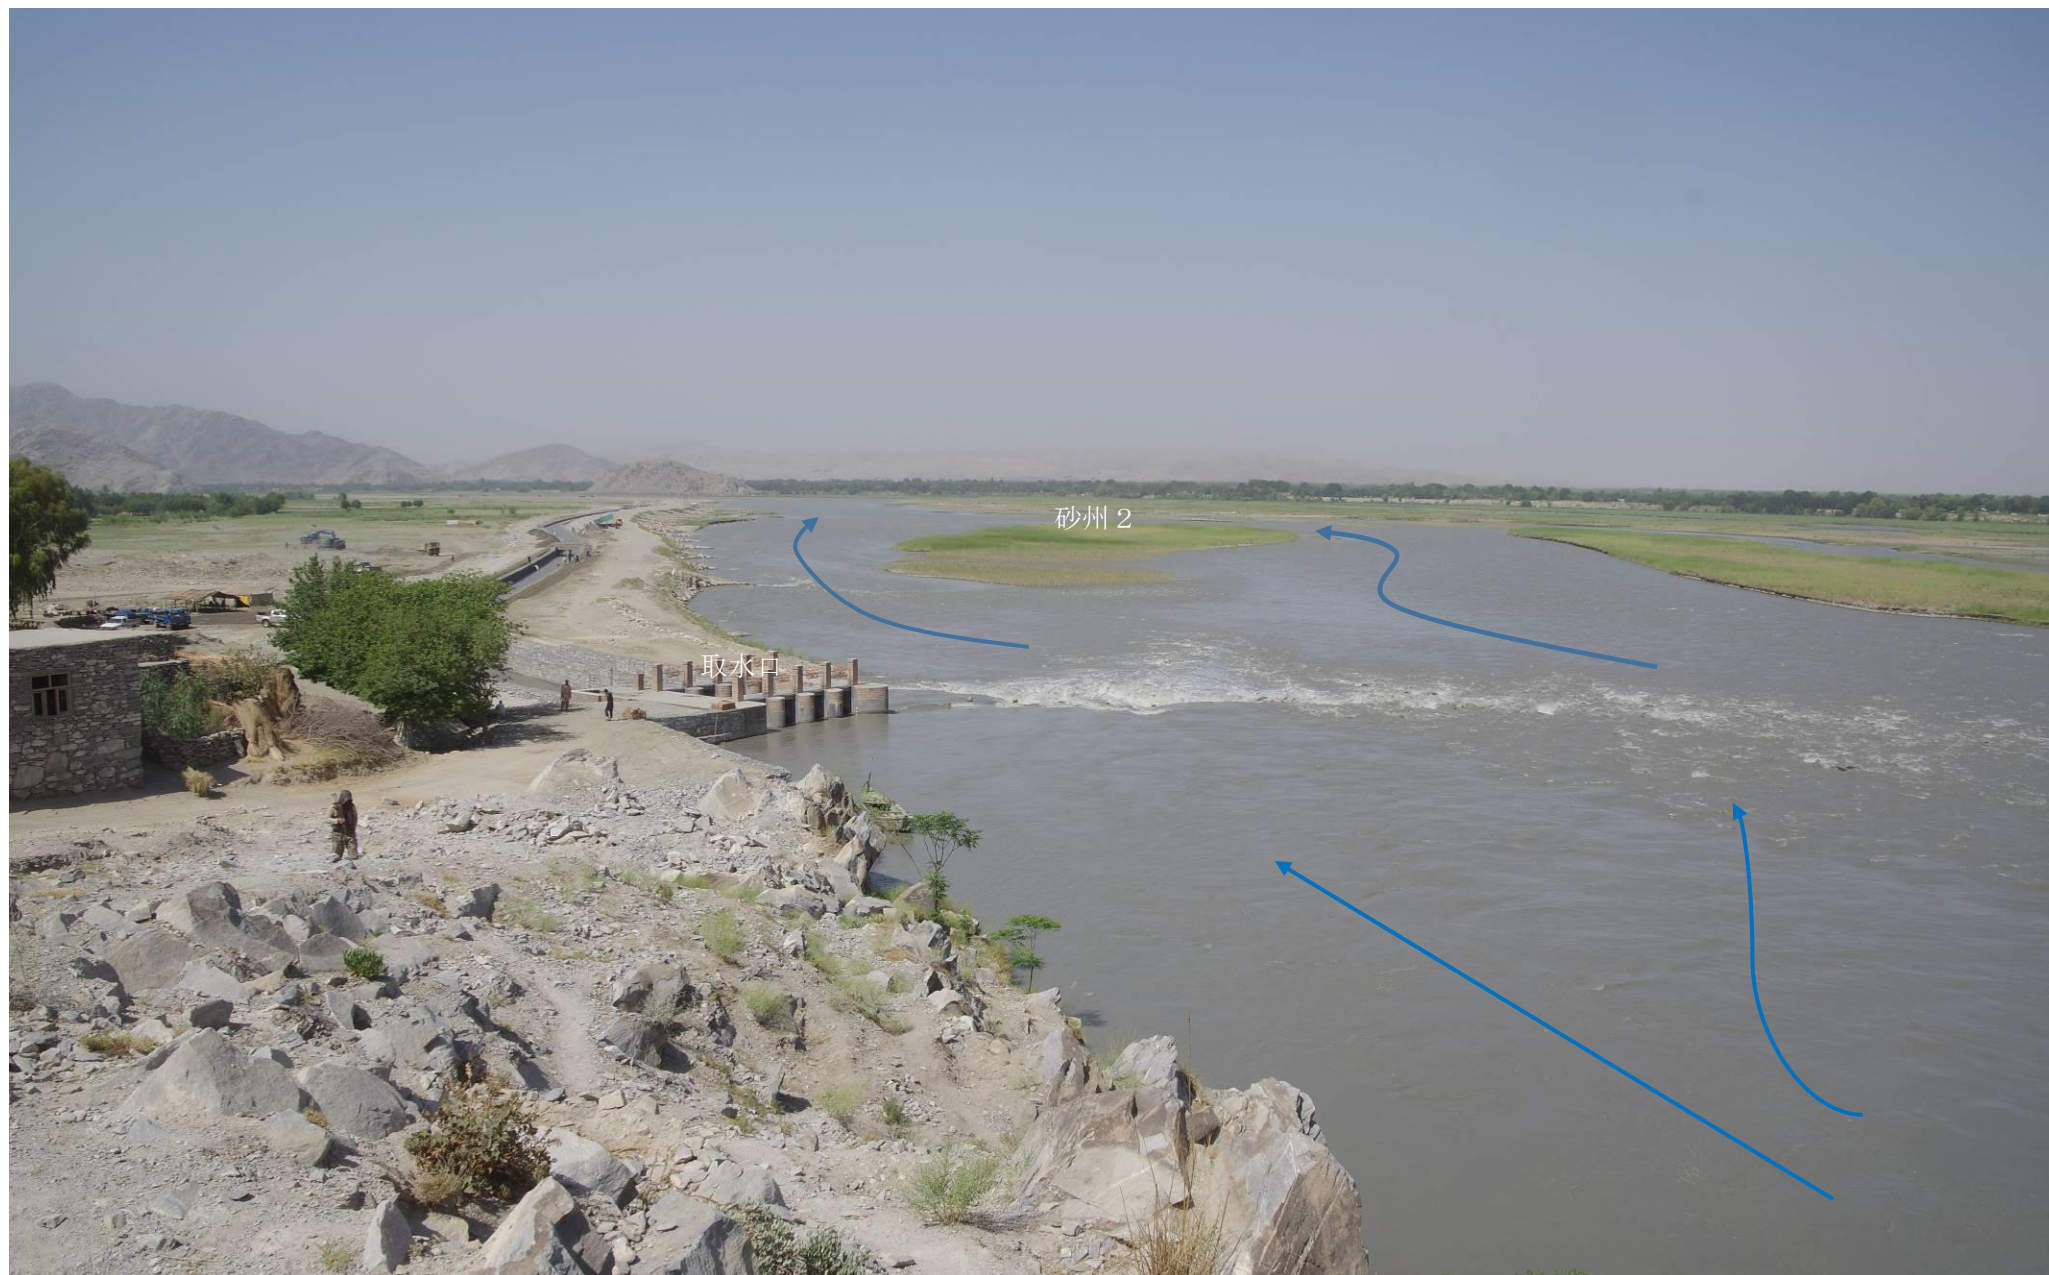
マルワリード II 堰の下流部と取水門の現在。取水口部で水位は約 1.5m、この季節にしては安定している。主幹水路は更に伸び、ライニングの先端は現在 1.5 km に迫っている。約一か月間降雨なく、酷暑 2017 年 6 月 12 日

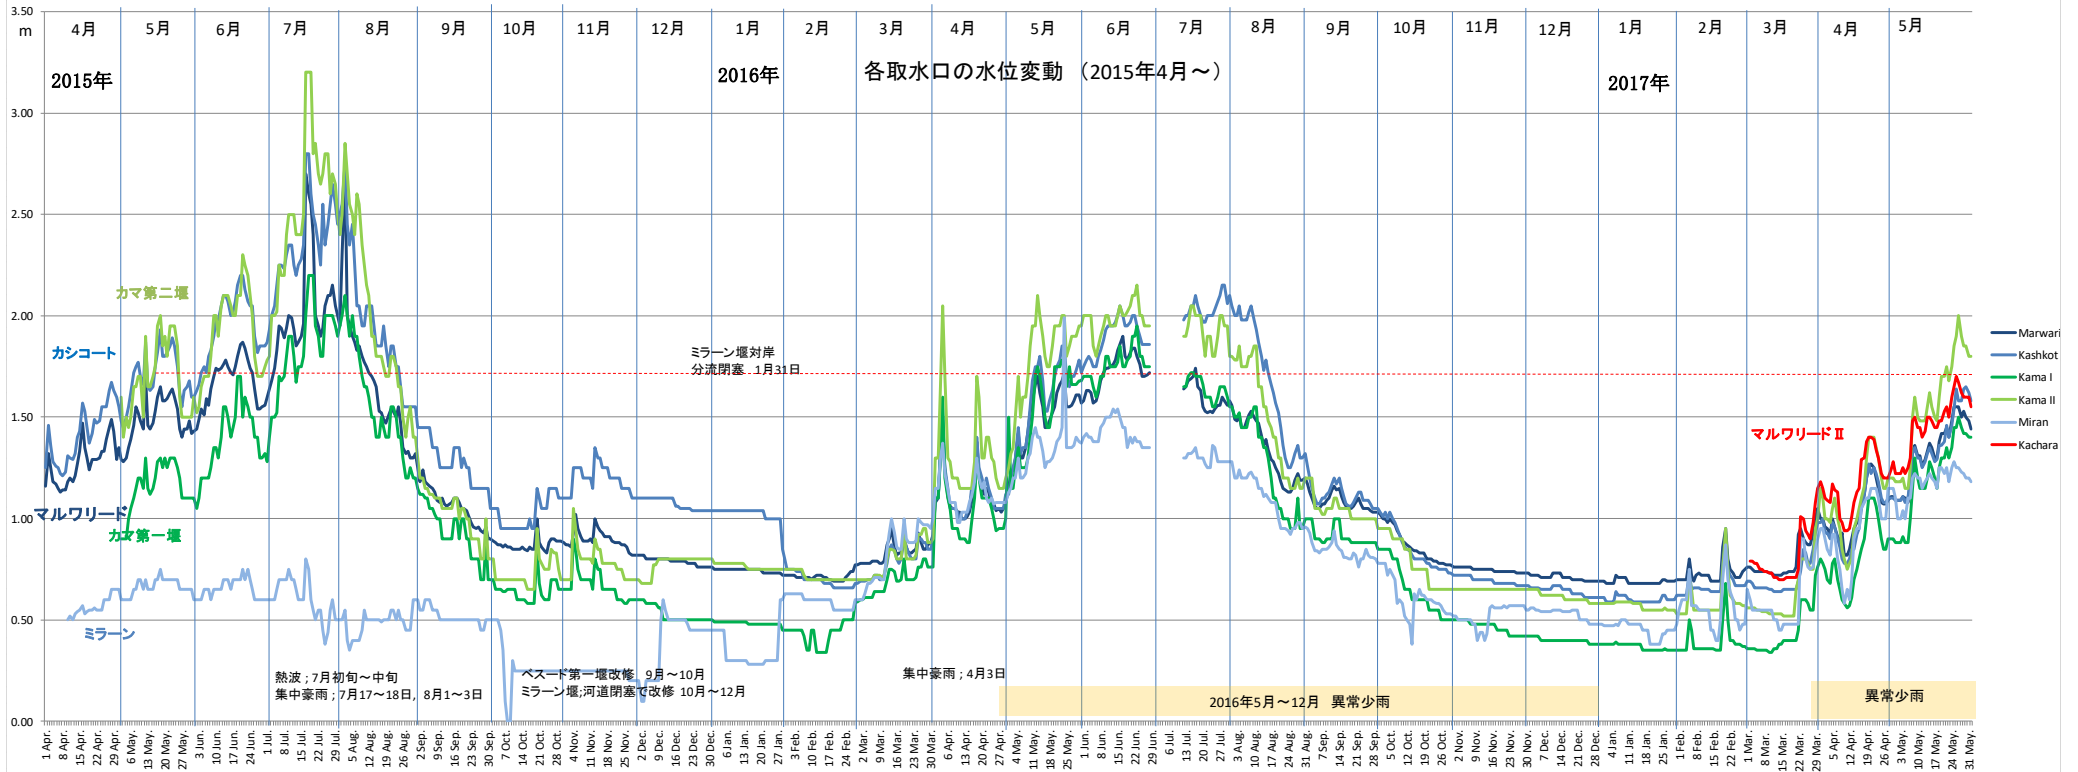
クナール河沿いの主なPMS取水堰の水位。ほぼ平年並みで移行している。

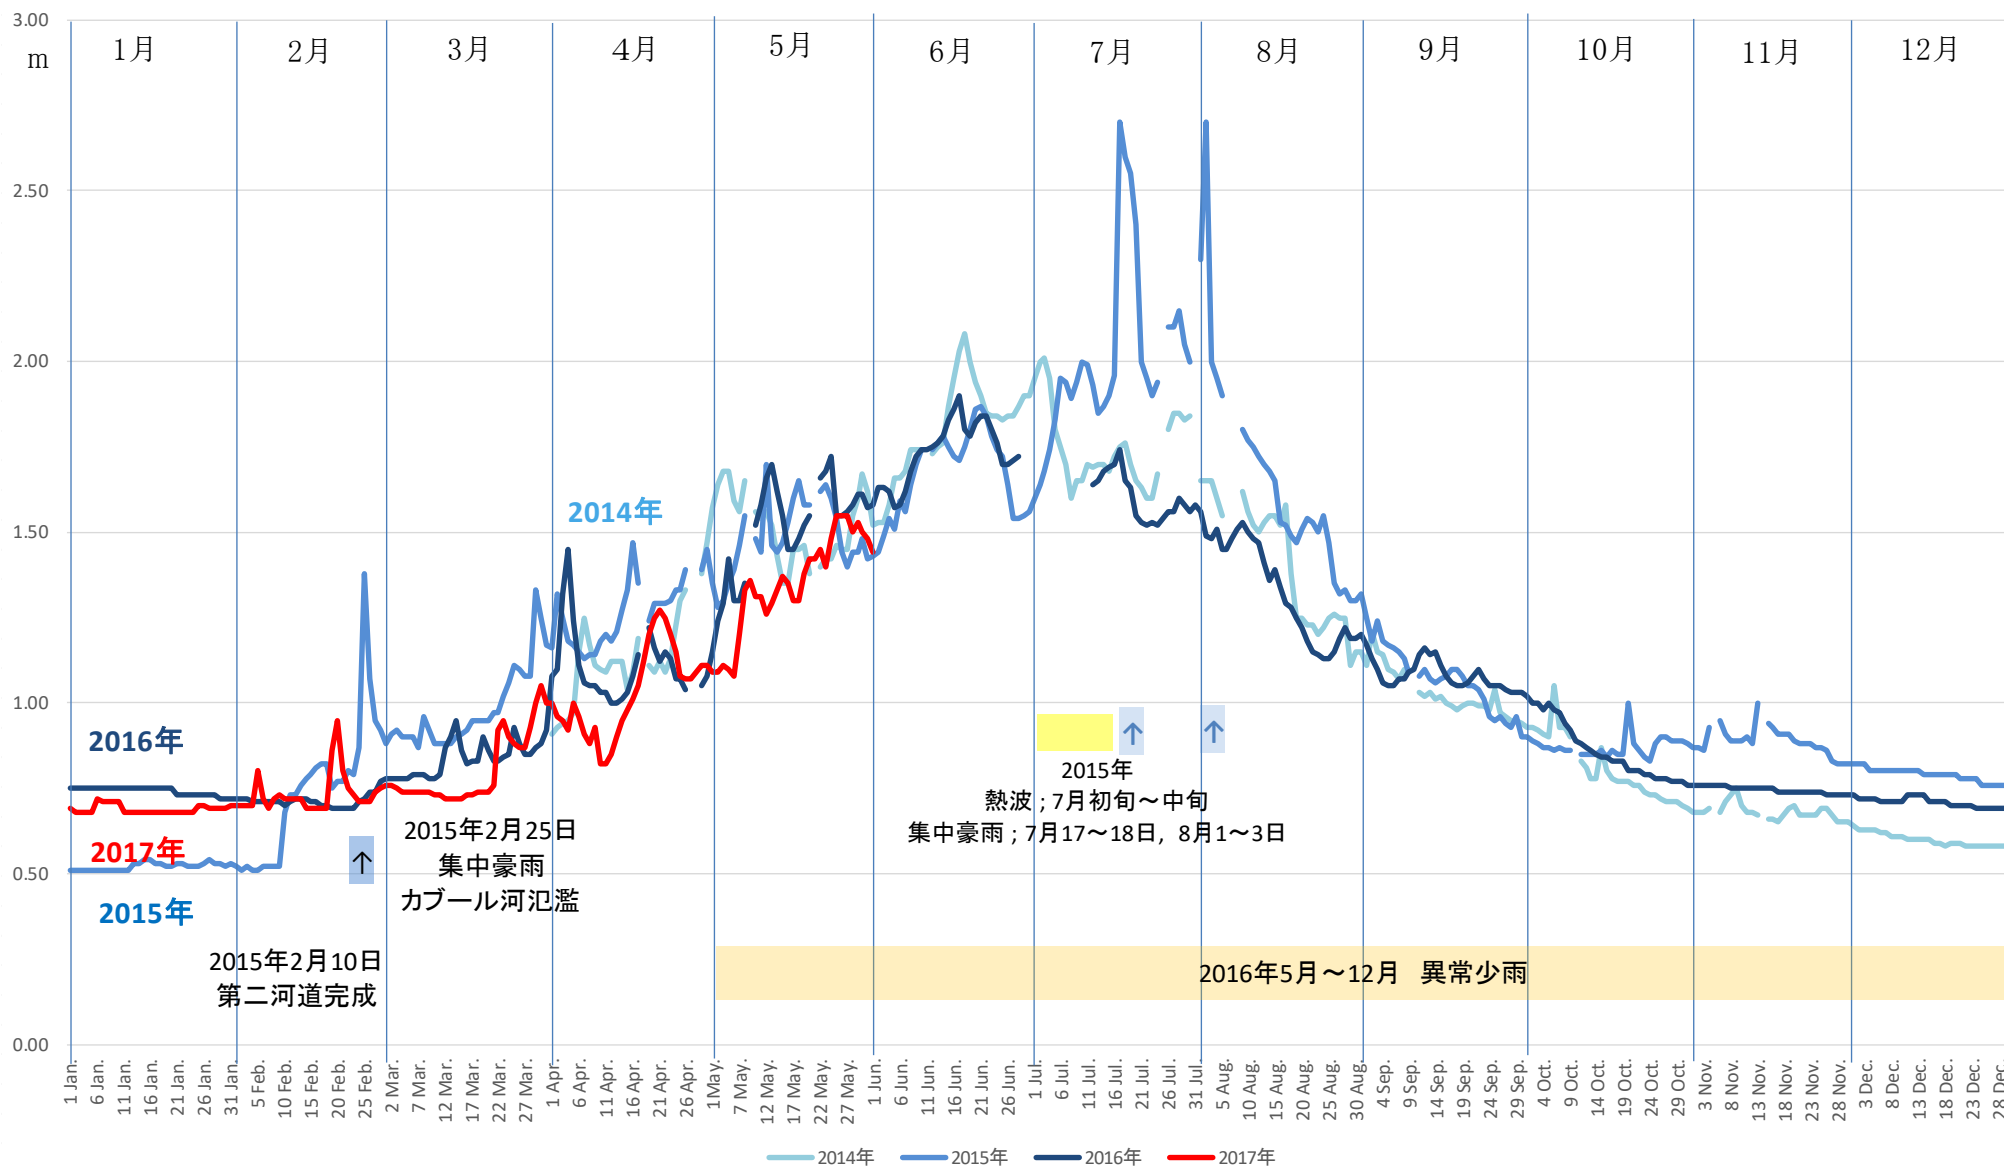
マルワリード堰年間水位変化

最も安定していると思われるマルワリード（Ⅰ）堰の水位。マルワリードⅡとほぼ同レベルだが例年より僅かに低め。大洪水の2015年は、熱波に続く集中豪雨が7月と8月に発生している。取水門の高さはマルワリードⅠで3.5m、マルワリードⅡで3.2m、当面の余裕はある。

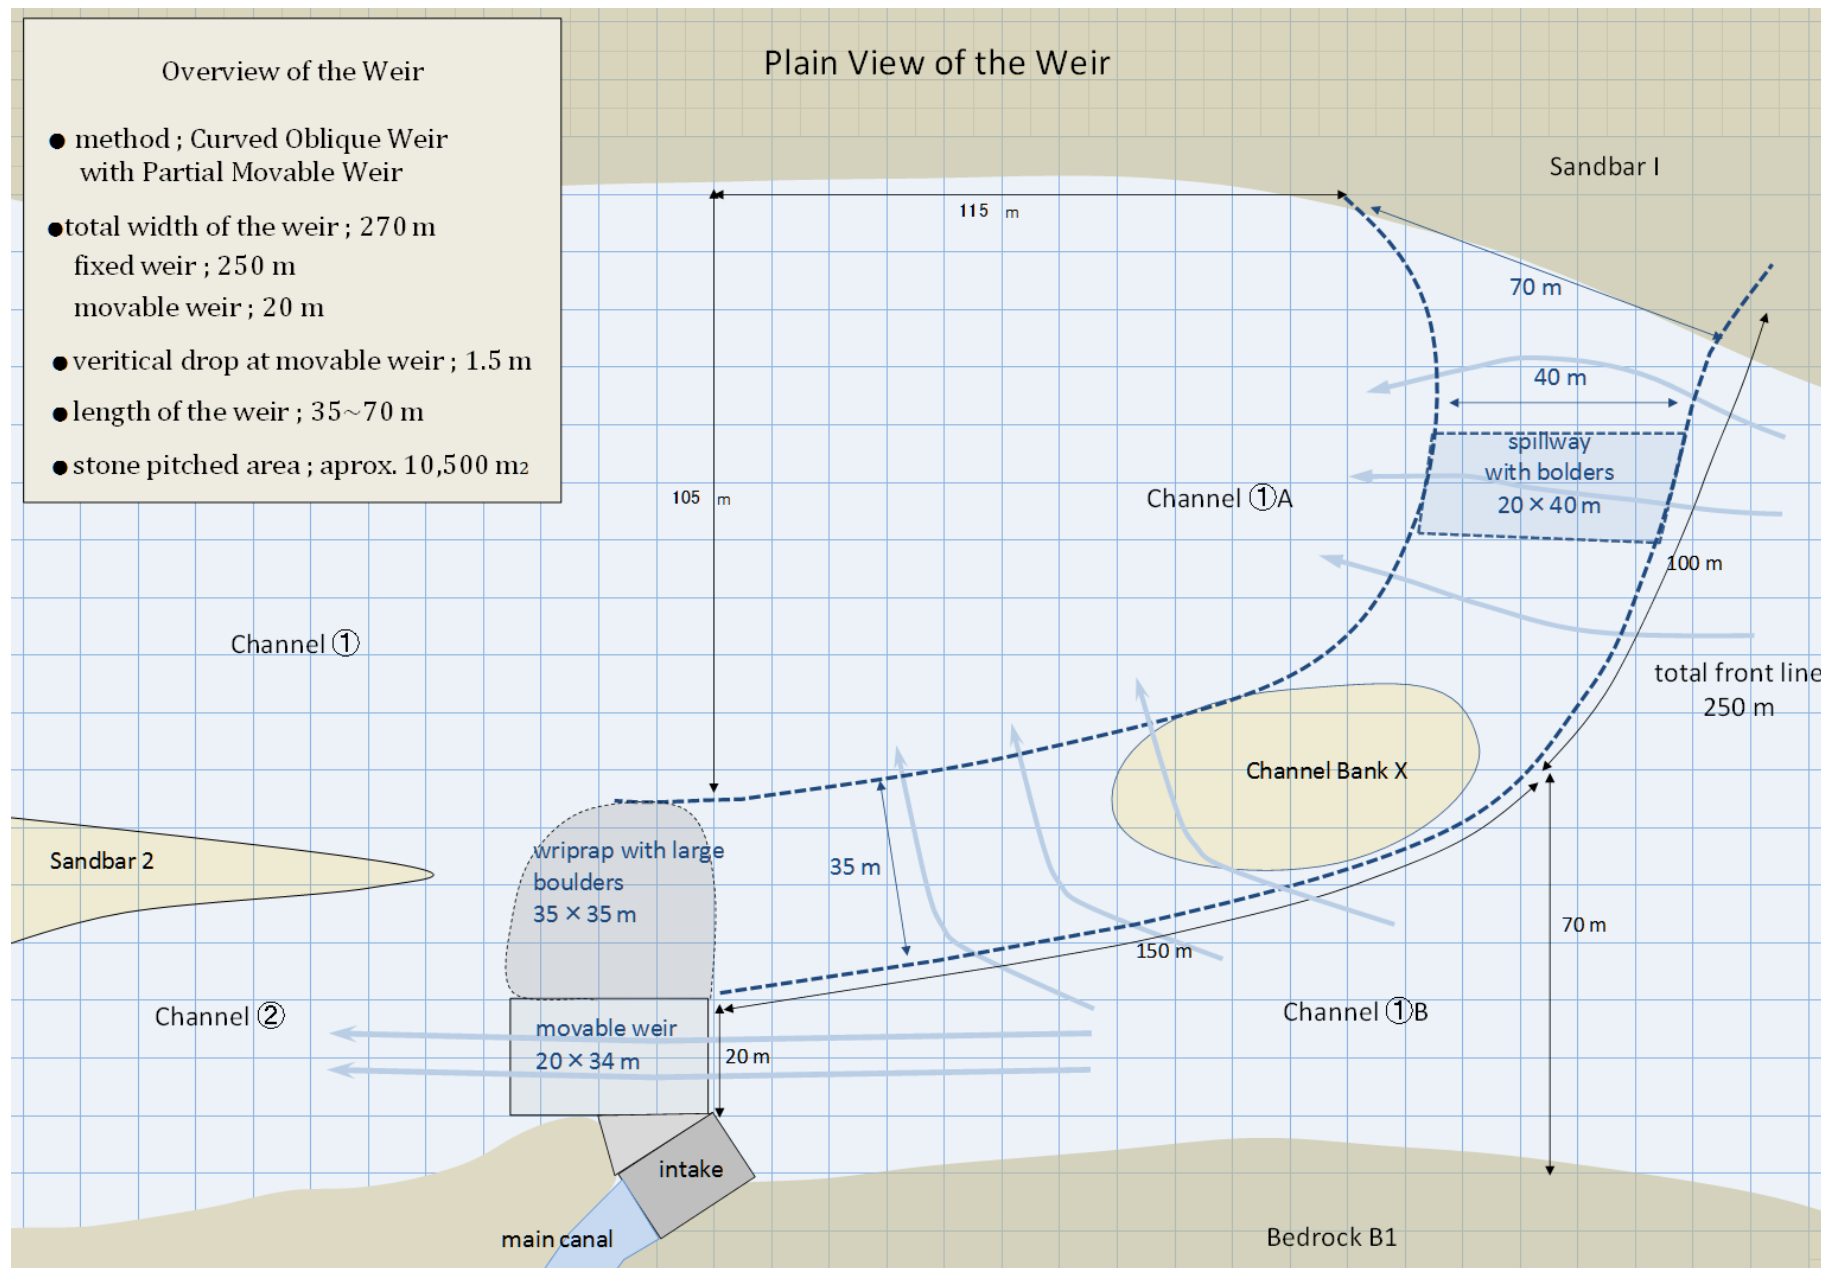
マルワリード II の堰平面図。(注；河道洲 channel bank：砂州ではない。砂州間を潜り抜けながら常に河道を移動する砂利堆積線で、条件次第で部分的に肥大し、一見砂州状に見えることがある。また、砂州に連続して砂州の消長に関することもある。)

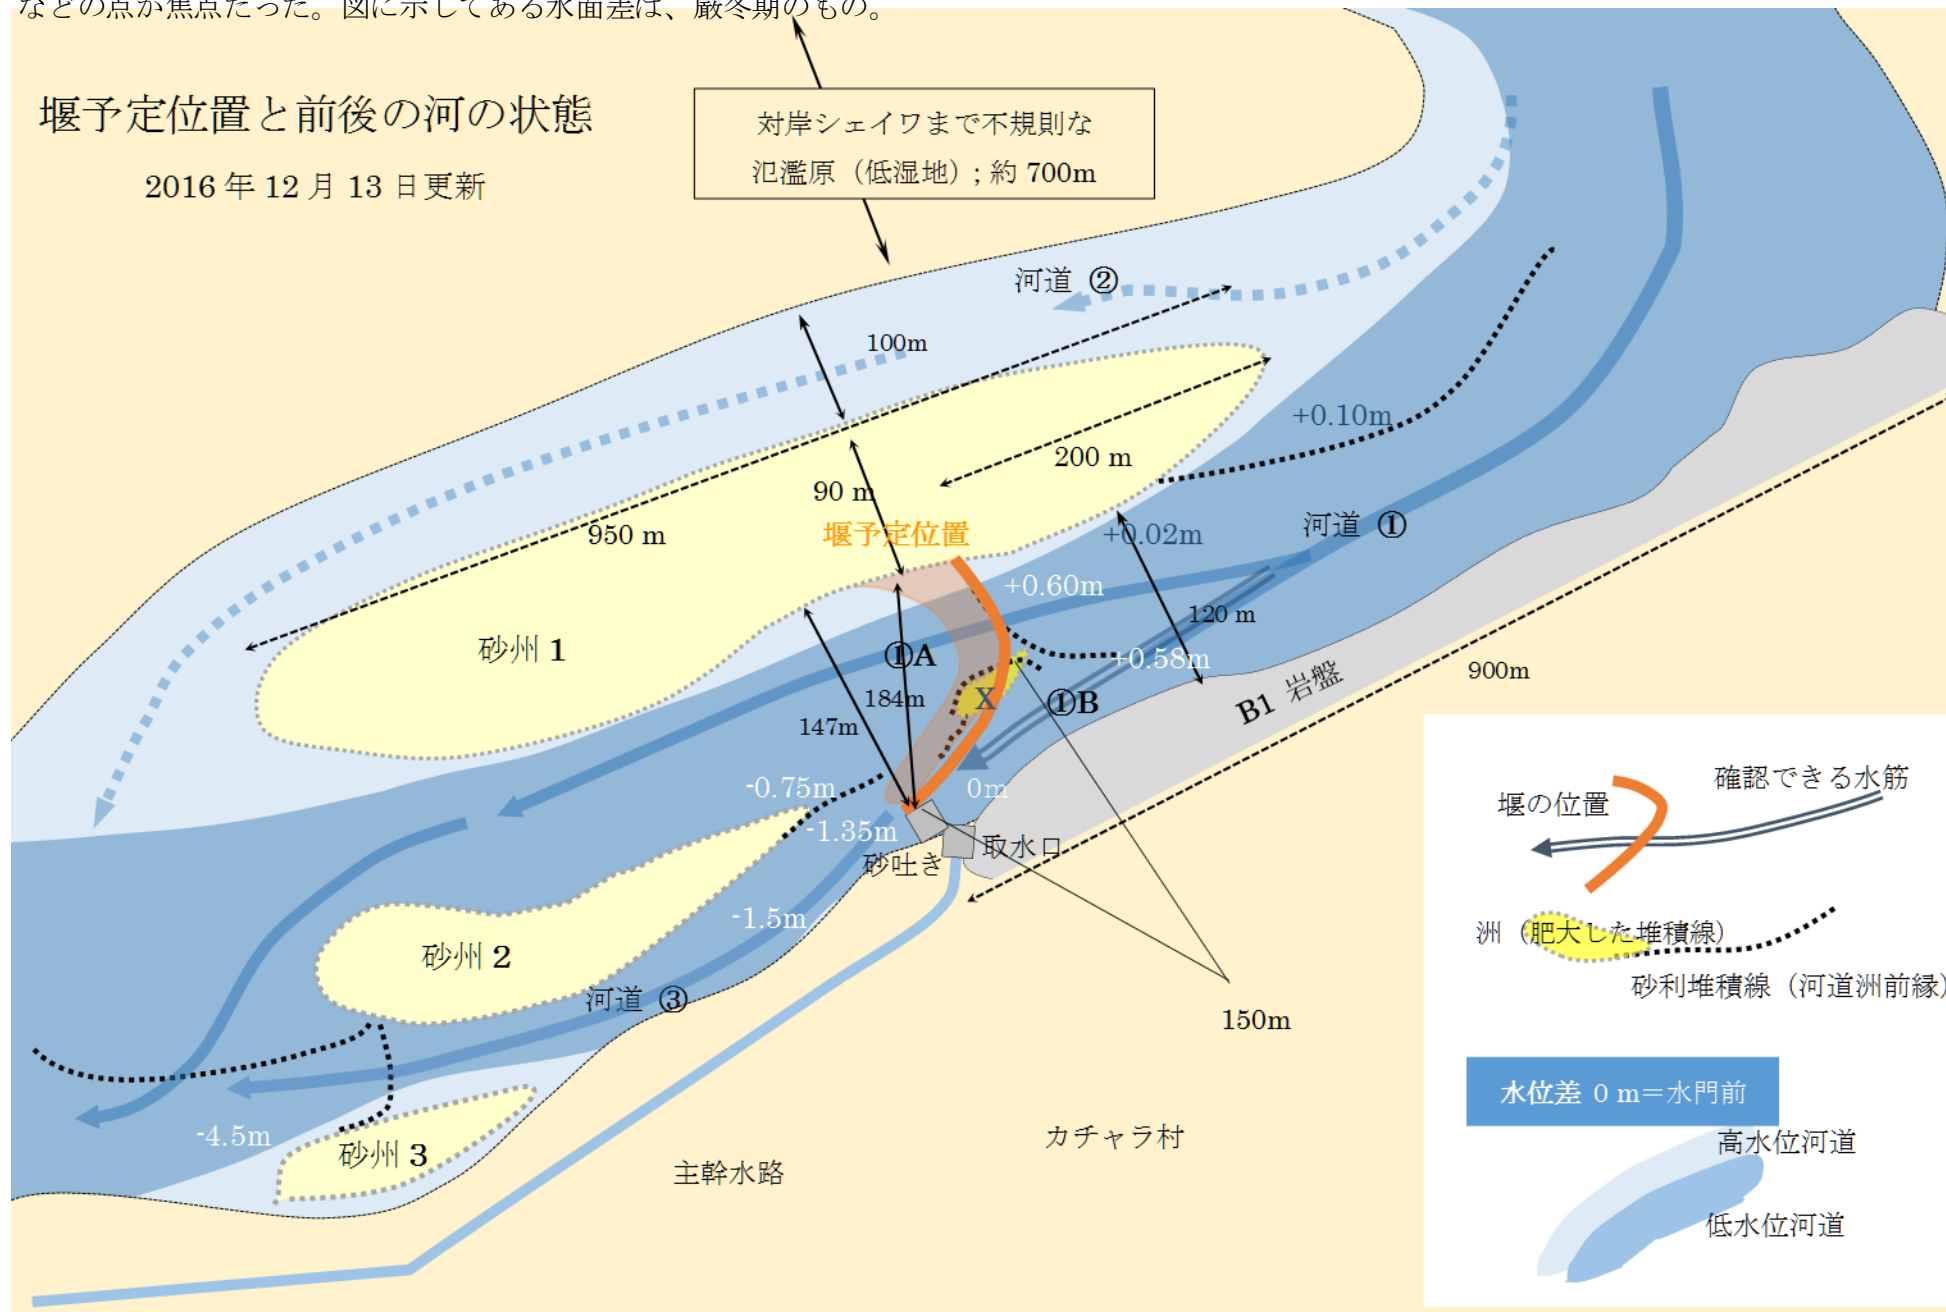
堰予定位置と前後の河の状態

堰前後の地形。増水時に、河道②への流量が確保されるか、岩盤沿いの水筋が保たれるか、越流した水が河道中央に集められるか、対岸の浸食が発生するか、などの点が焦点だった。図に示してある水面差は、厳冬期のもの。

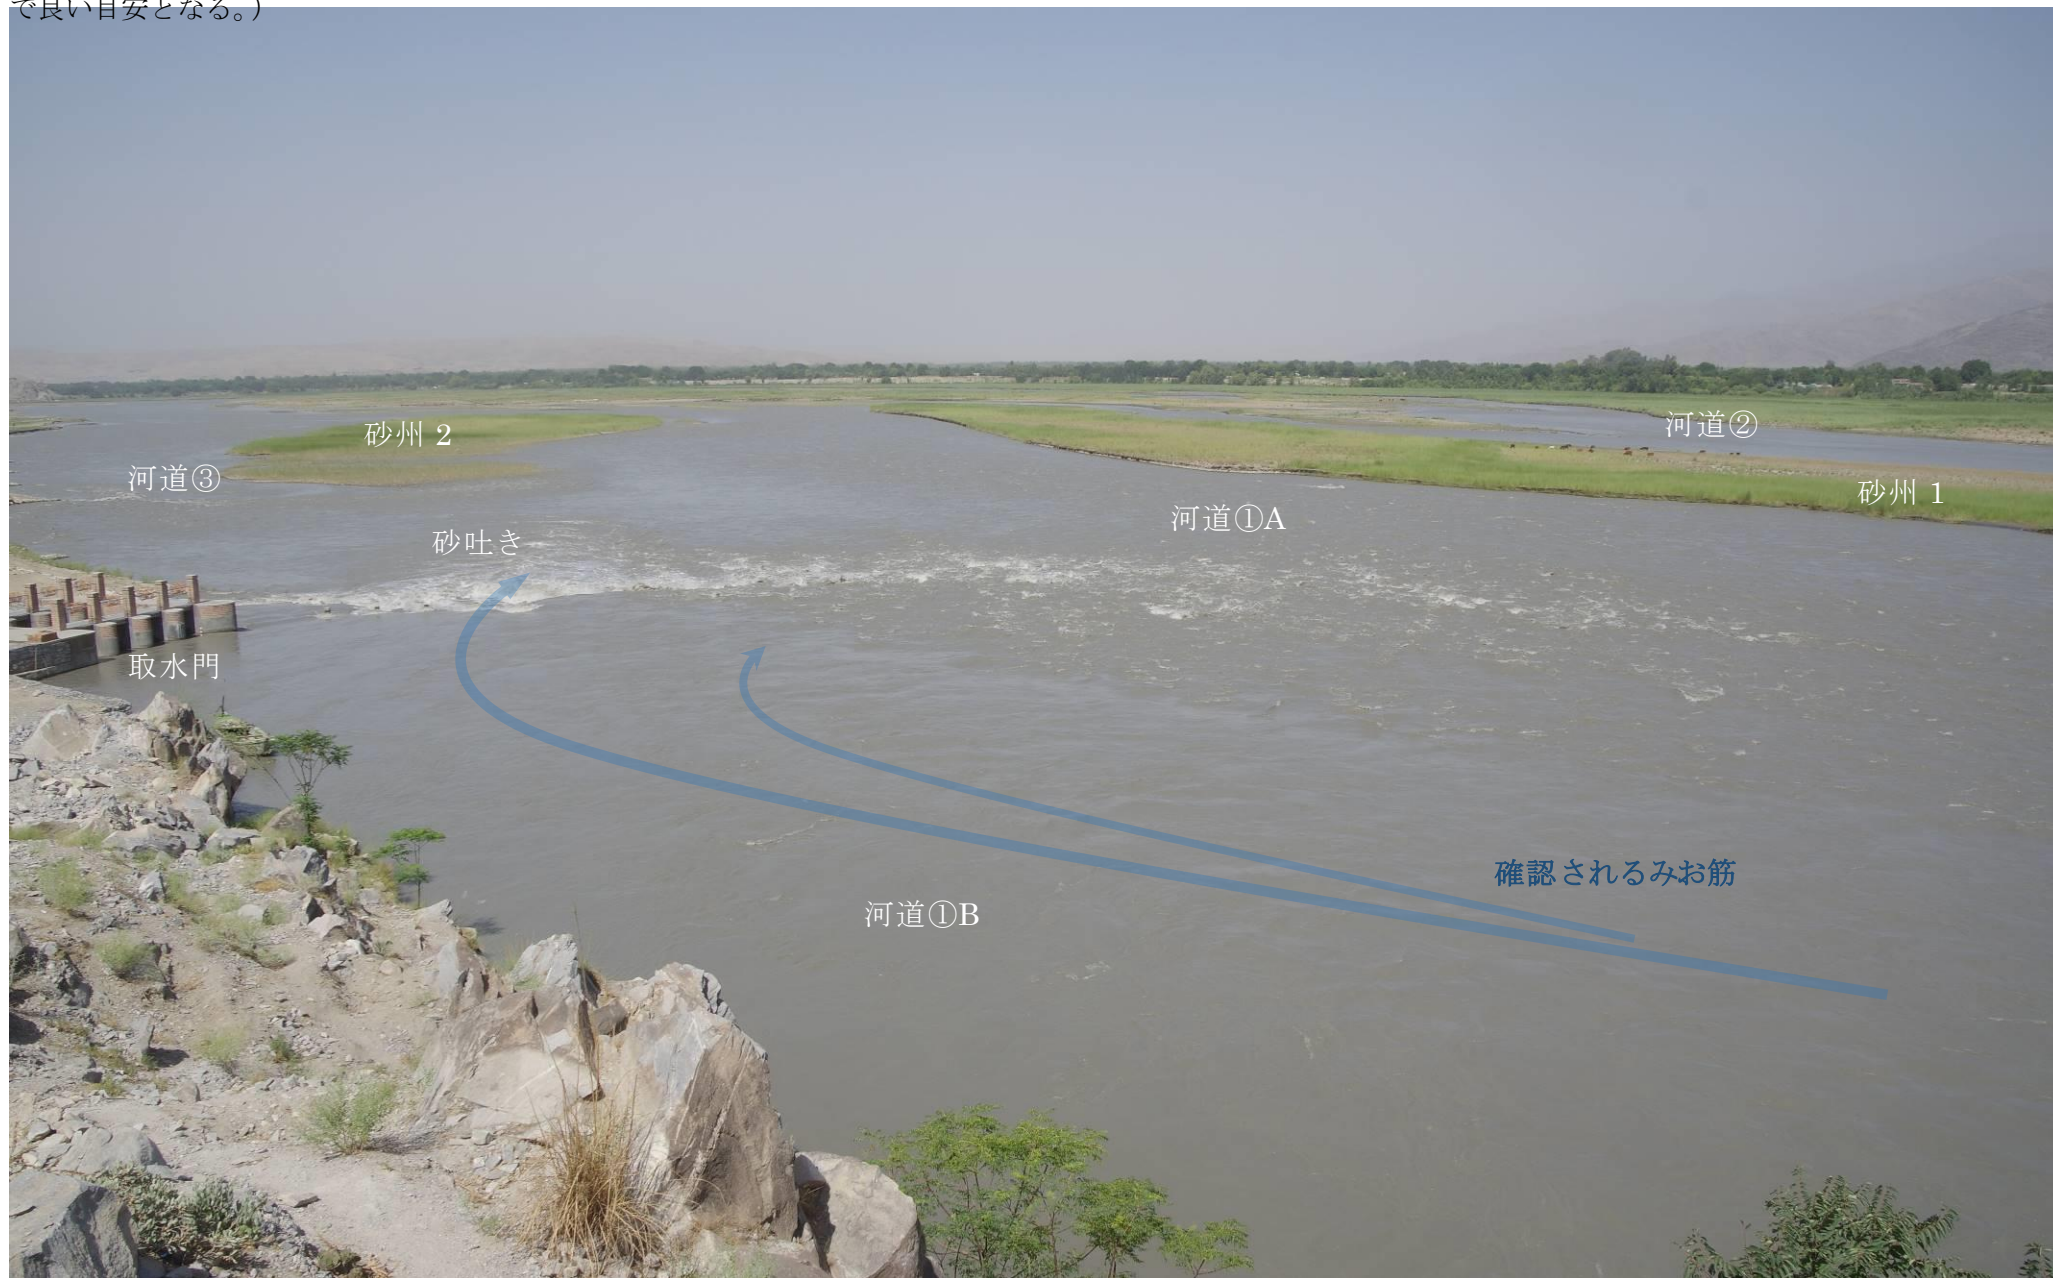
取水門から上流約 150m までの堰の様子。B1 岩盤沿いの水筋は殆ど位置の変化なく、土砂吐き前でやや分散するが、主流は土砂吐きを通過しているのが分かる。2017 年 6 月 12 日 動画あり。(みお筋；深い急流が通過する河床で、釣り人によく知られる。主要河道の深い部分を示し、砂利堆積の様子などを知る上で良い目安となる。)

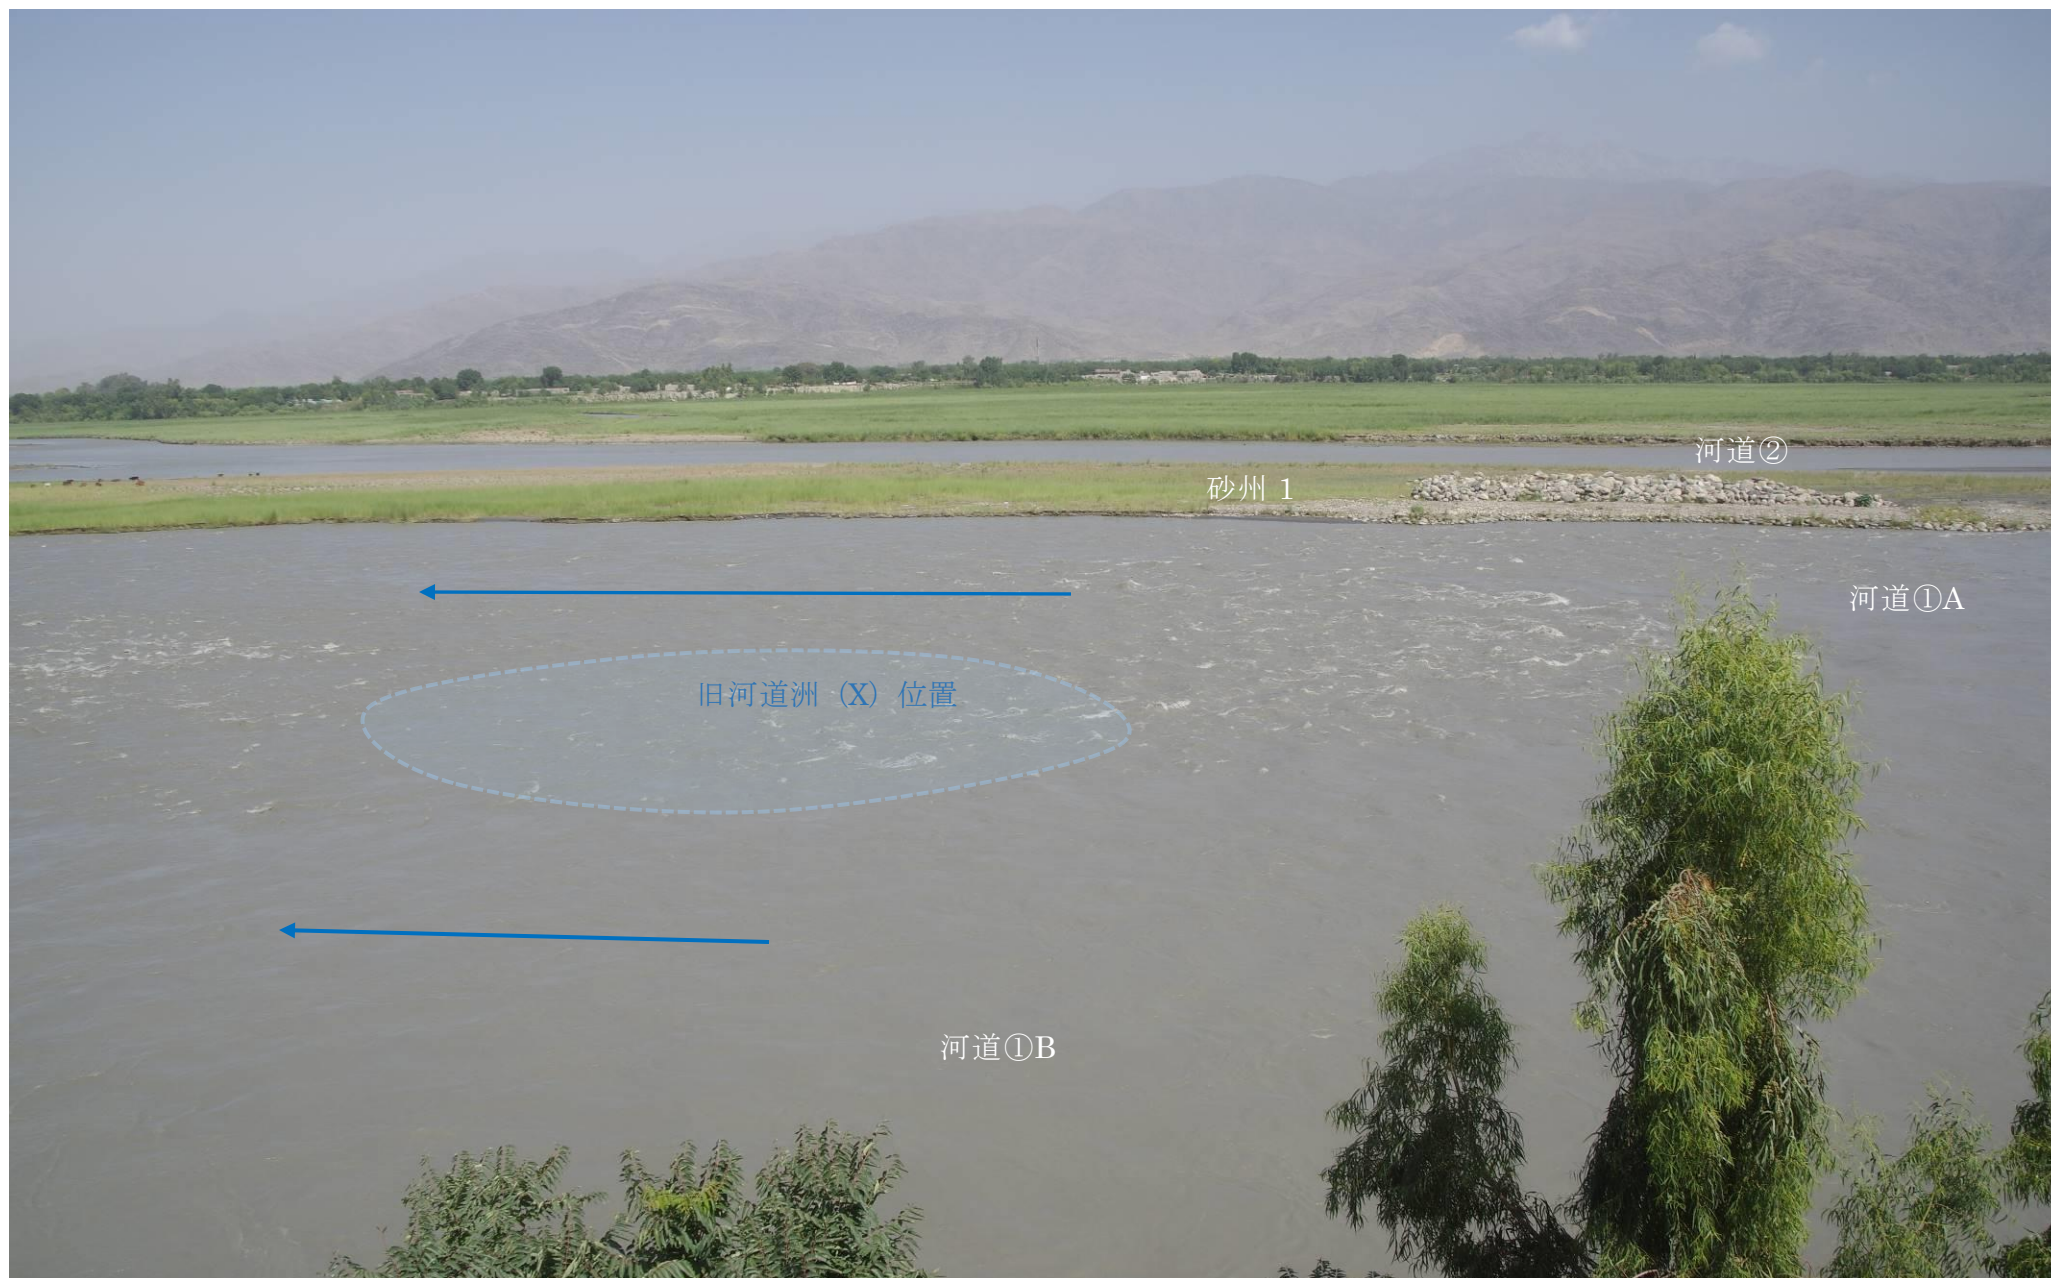
堰上流側。砂州①に連続する部分（河道①A、幅約100m、長さ40～70m）が浅い荒瀬をなし、主な流れは岩盤側（河道①B）に集中しているのが分かる。不安要因は旧河道洲（X）の河床材料で、砂層が厚い場合は堰の部分的低下が起きる。しかし、低水位期に容易に改修が可能。2017年6月12日

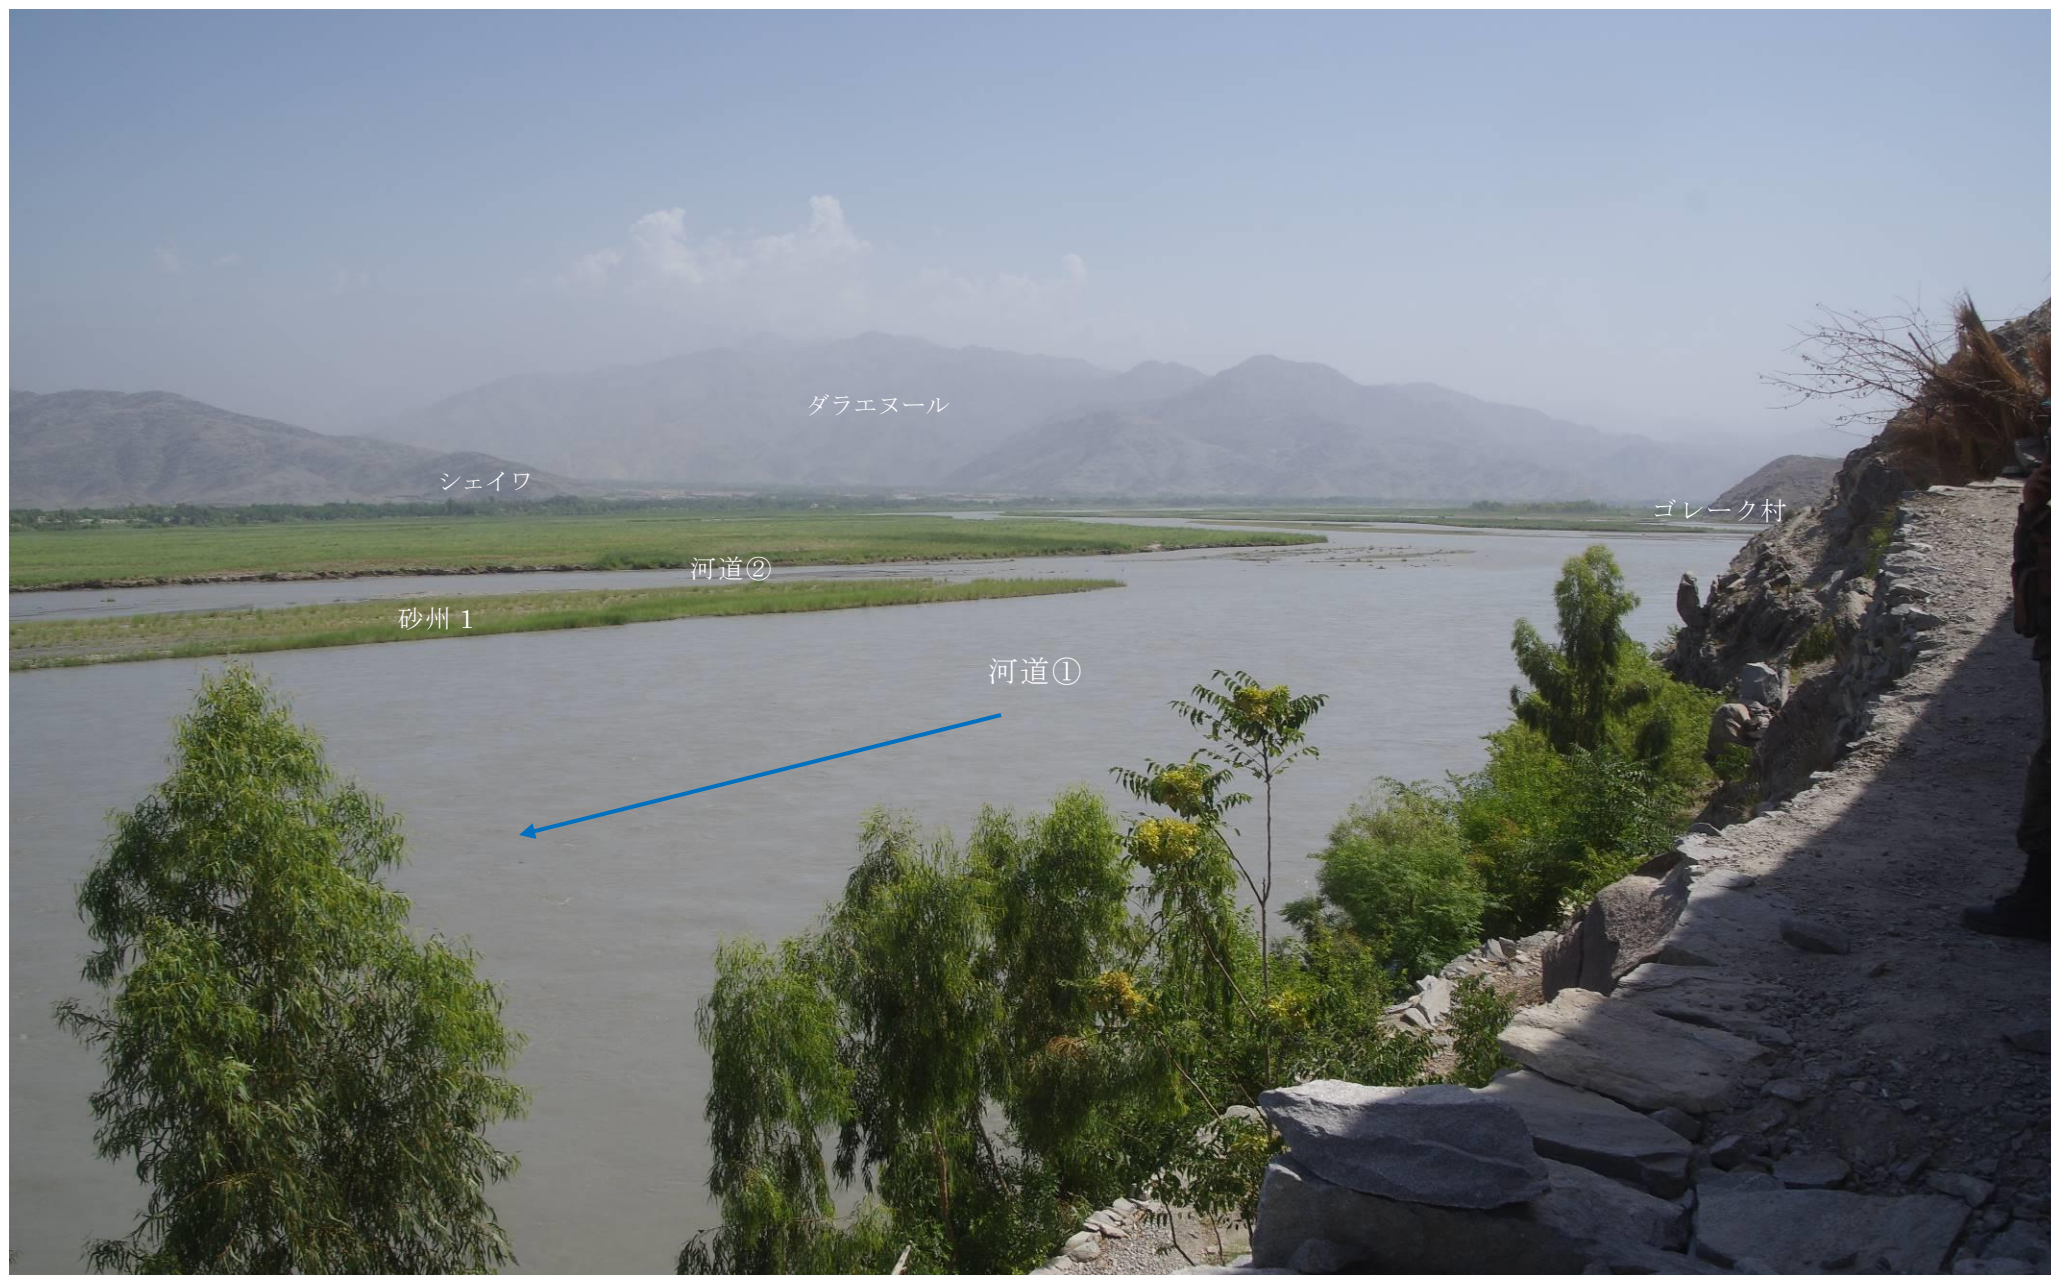
砂州①の上流端と河道①・②の分岐部を示す。主要河道は対岸シェイワから急角度（約 100° ）でB1岩盤につき当り、岩盤に沿って深い流れを作る。この深い流れは大洪水でも大きく変化しない。昔から安定した取水口があるのは、このような地形である。2017年6月12日

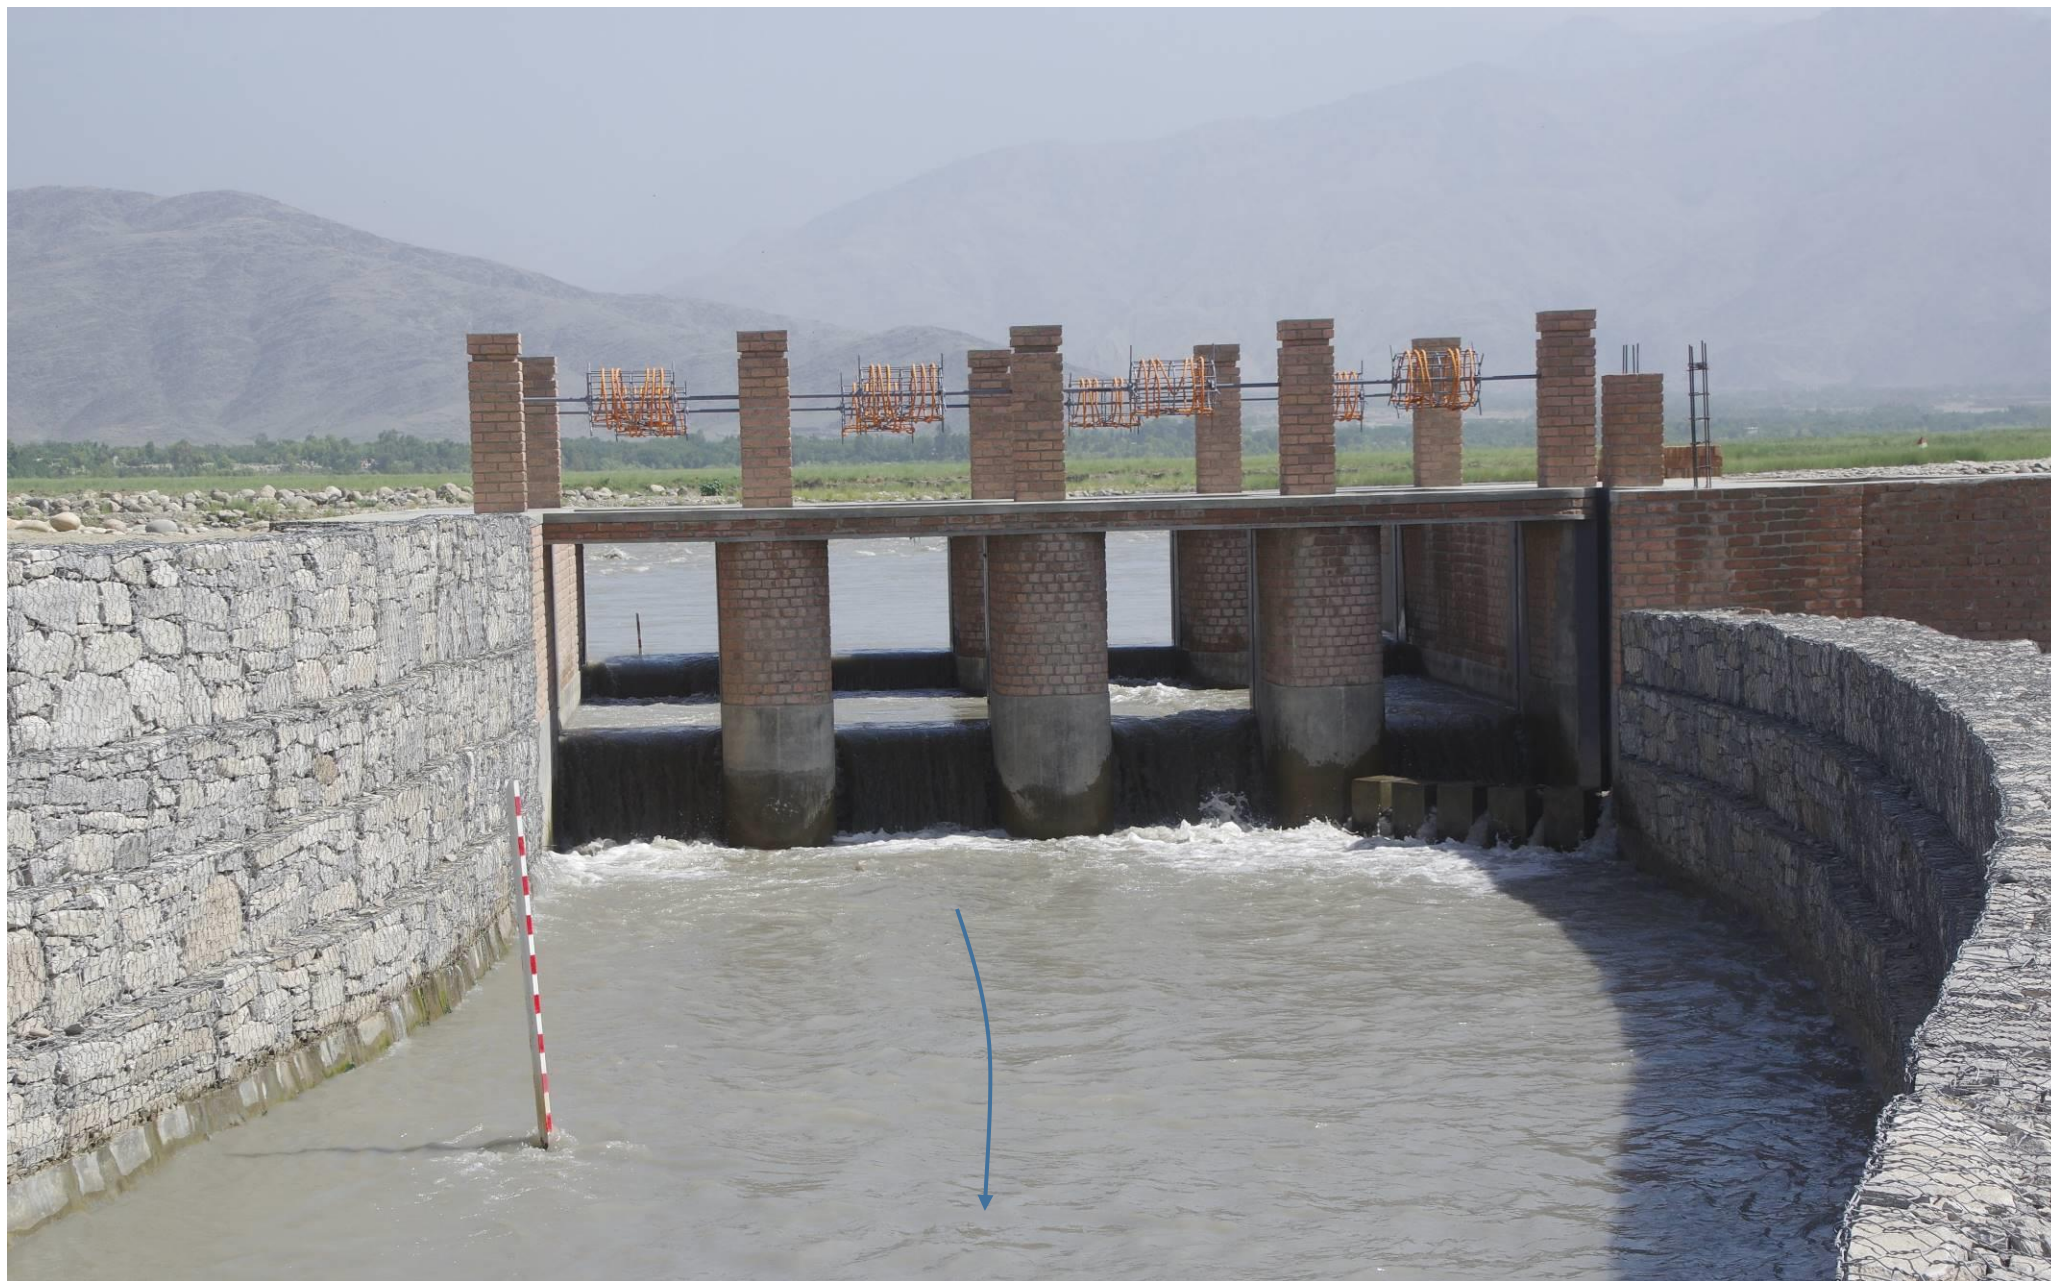
取水門下流側。おなじみの二重堰板方式。(動画あり) 2017年6月12日
