クナール河増水、マルワリード II 計画は遅滞なく進行

2017年6月12日 記

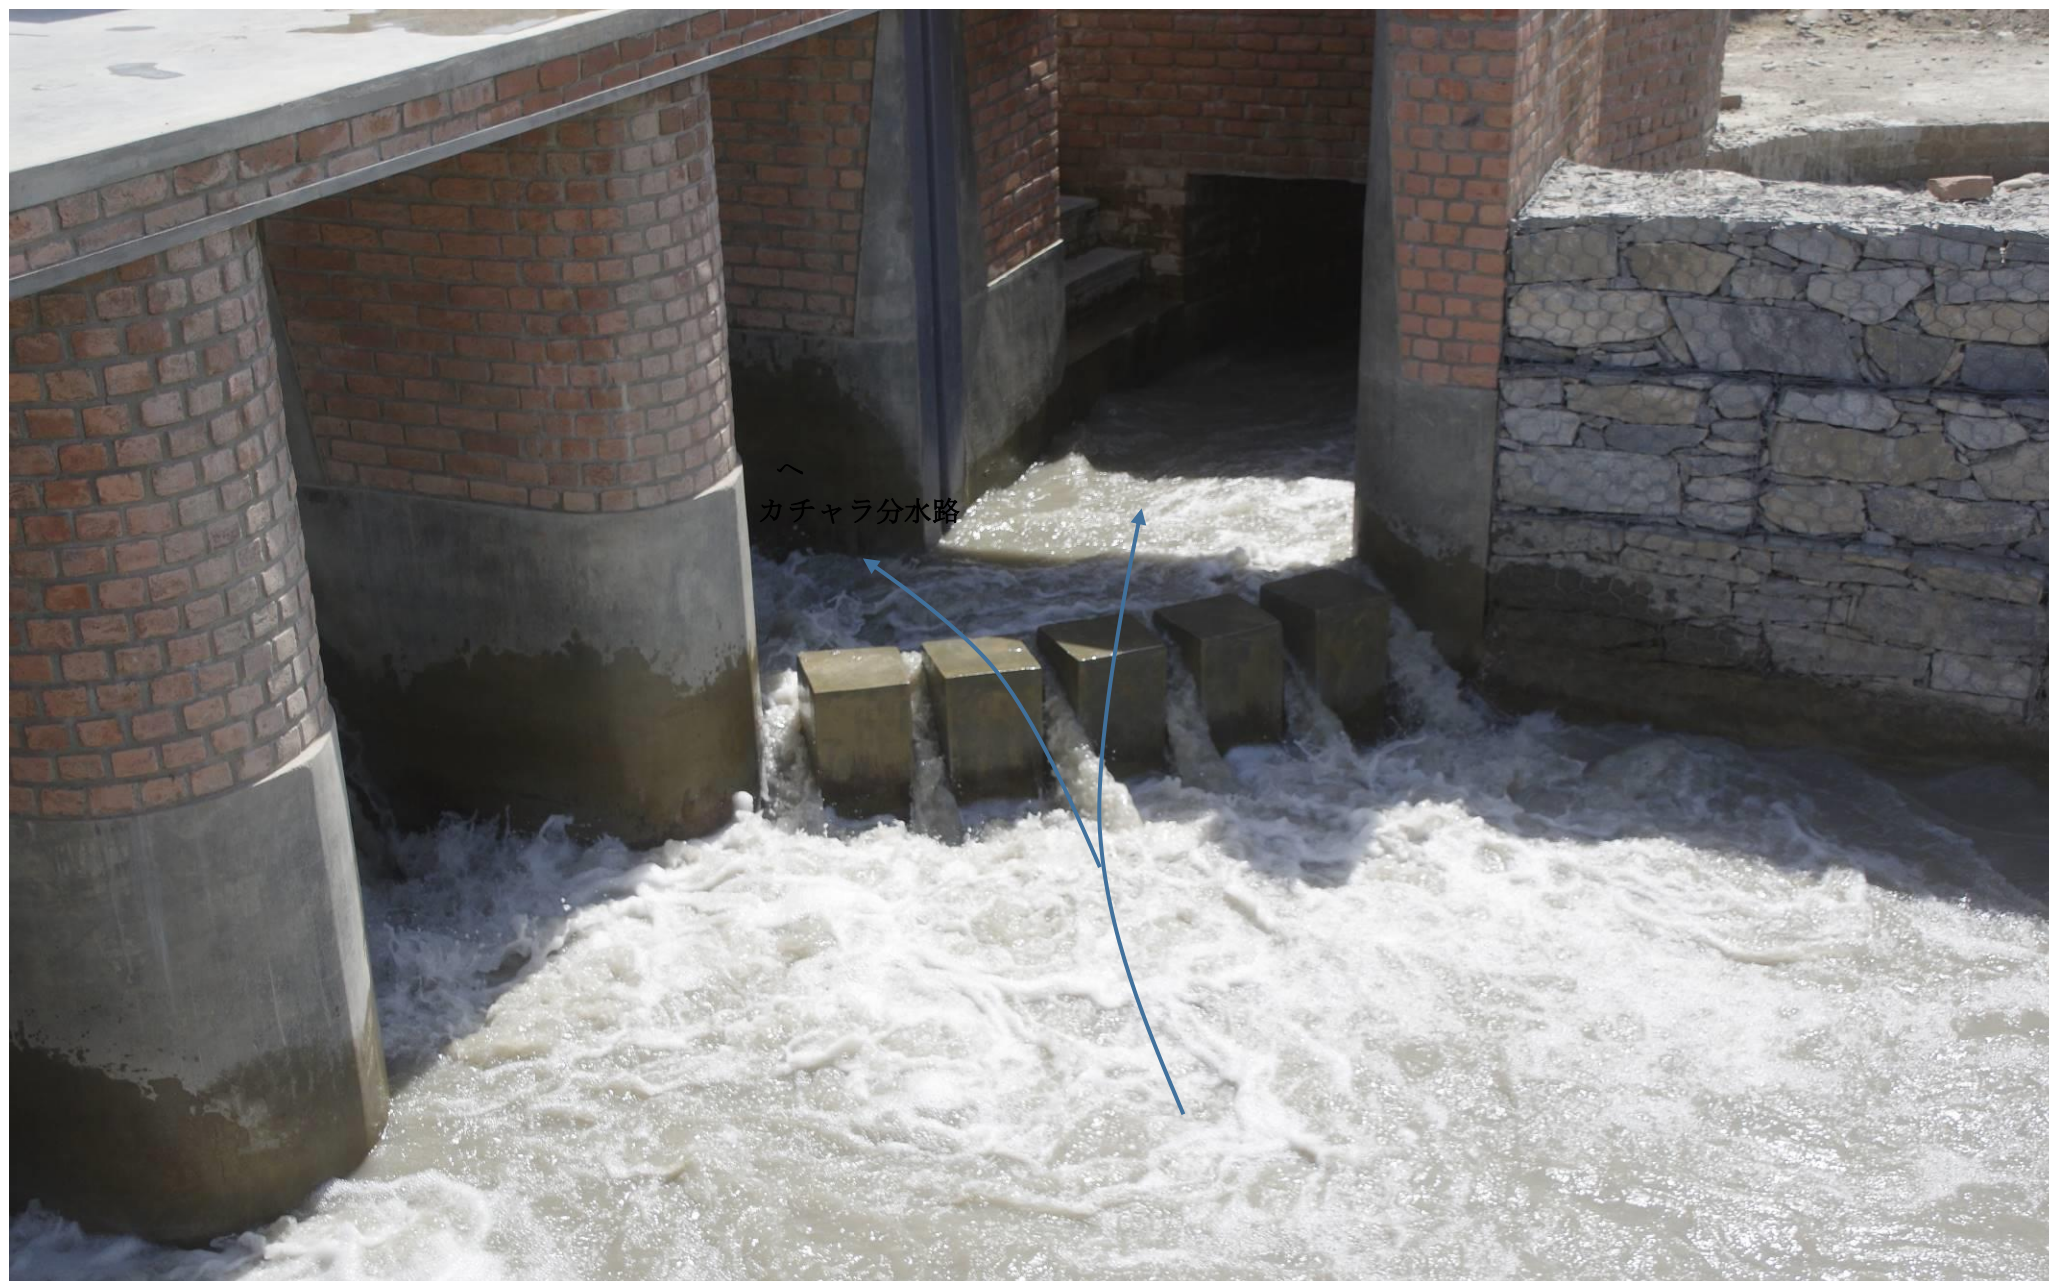
カチャラ村分水門。夏の水量はこれで十二分だ。土砂流入を減らすため、スリット状の構造で堰上げている。原理は堰の土砂吐きに同じ。
2017年6月12日

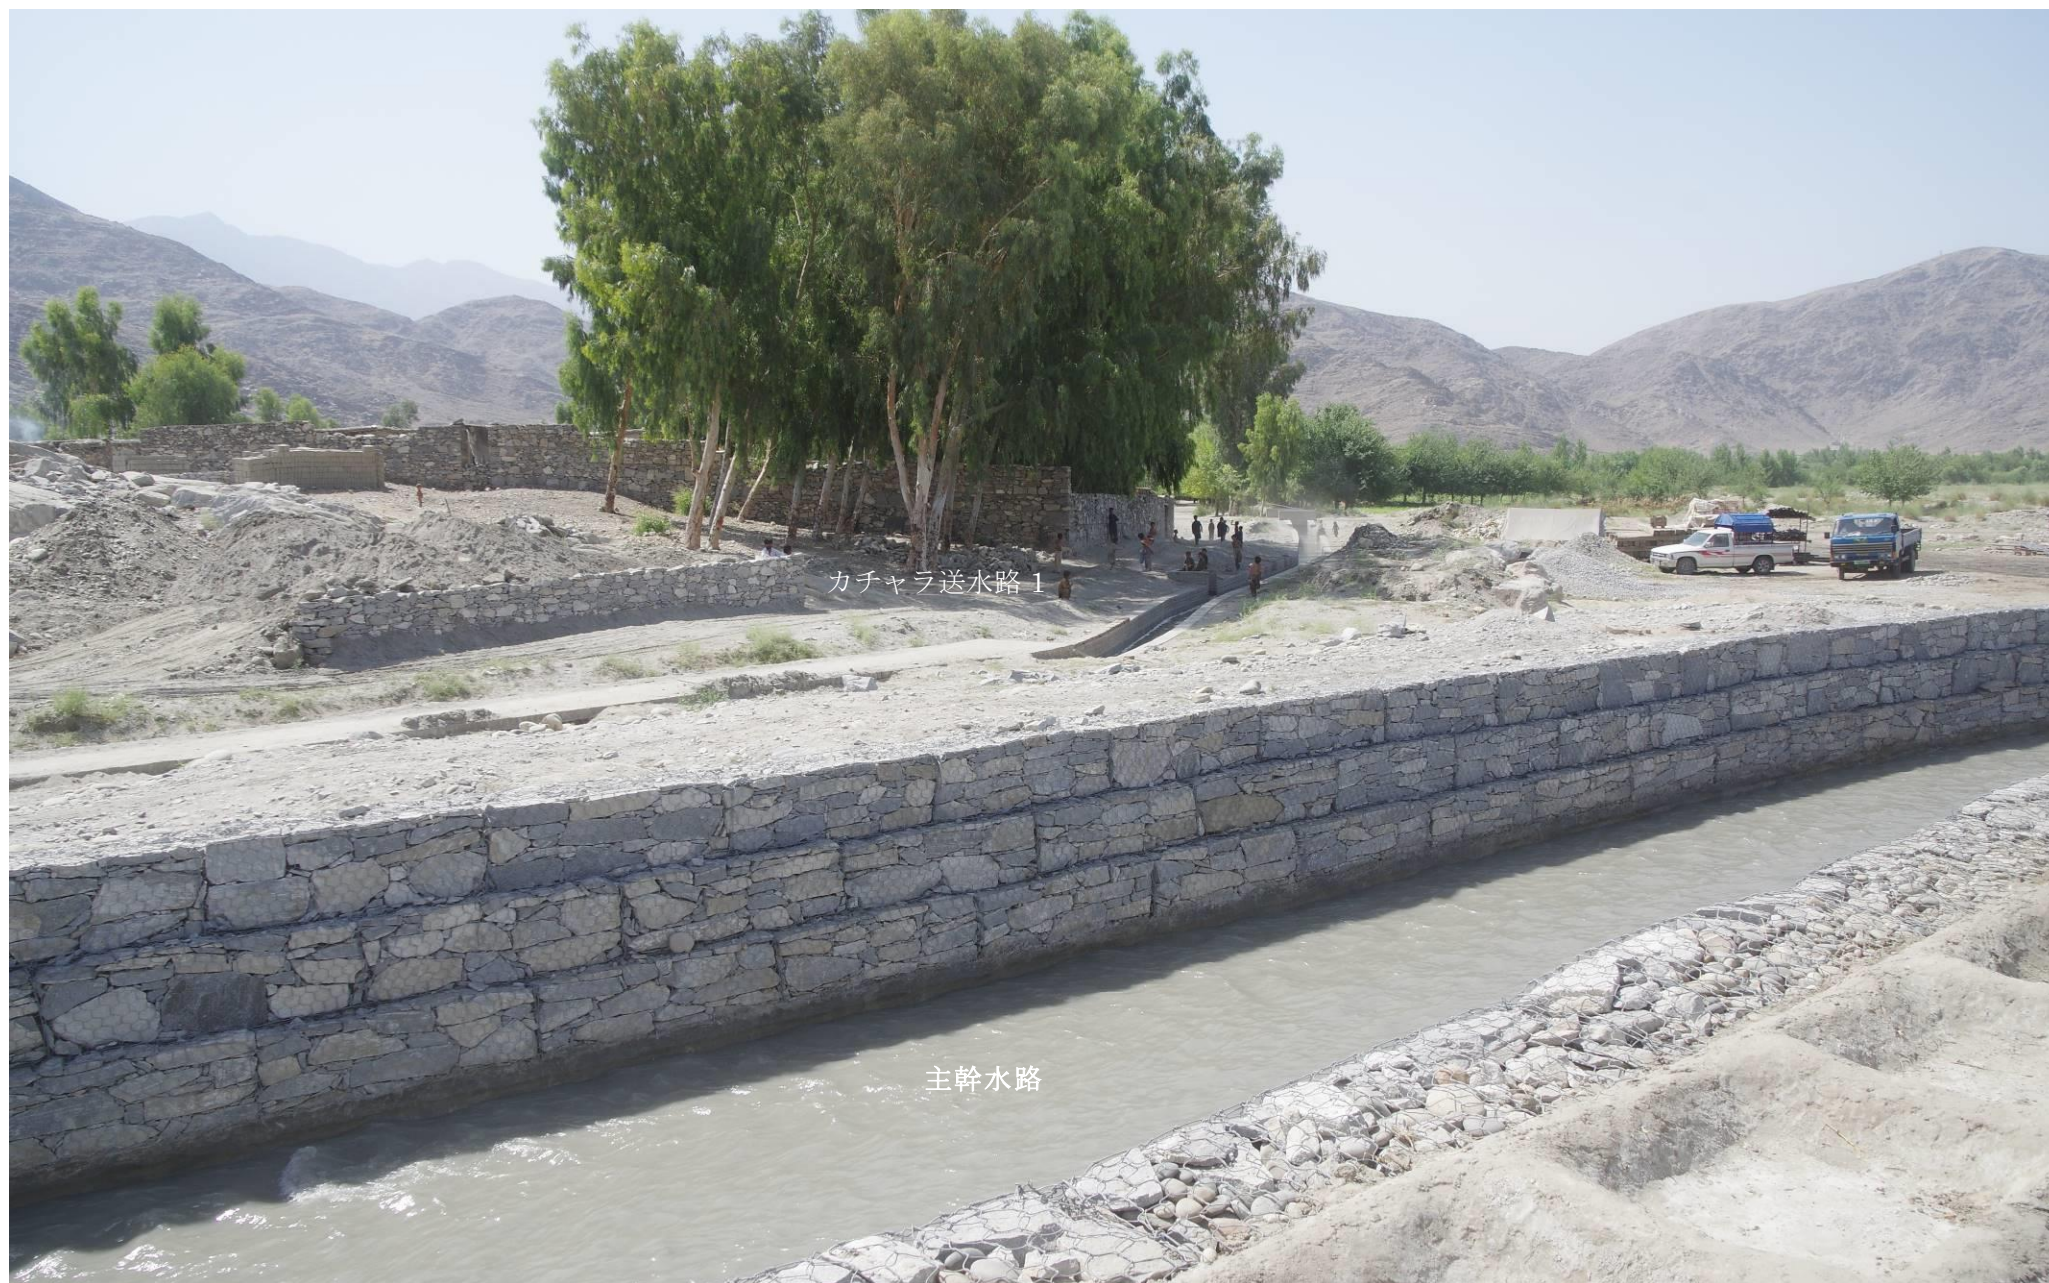
分水路は完成し、既存水路に必要なだけ送水できる。灌漑面積は推定約 100 ヘクタール。農地の拡大が起きても、悠々と必要水量を送れる。夏休みの子供たちが群れて水辺で遊んでいる。水路 80mはどぶ板で覆い（完成）、交通路を敷く。いずれ家屋が密集する。2017年 6月 12日

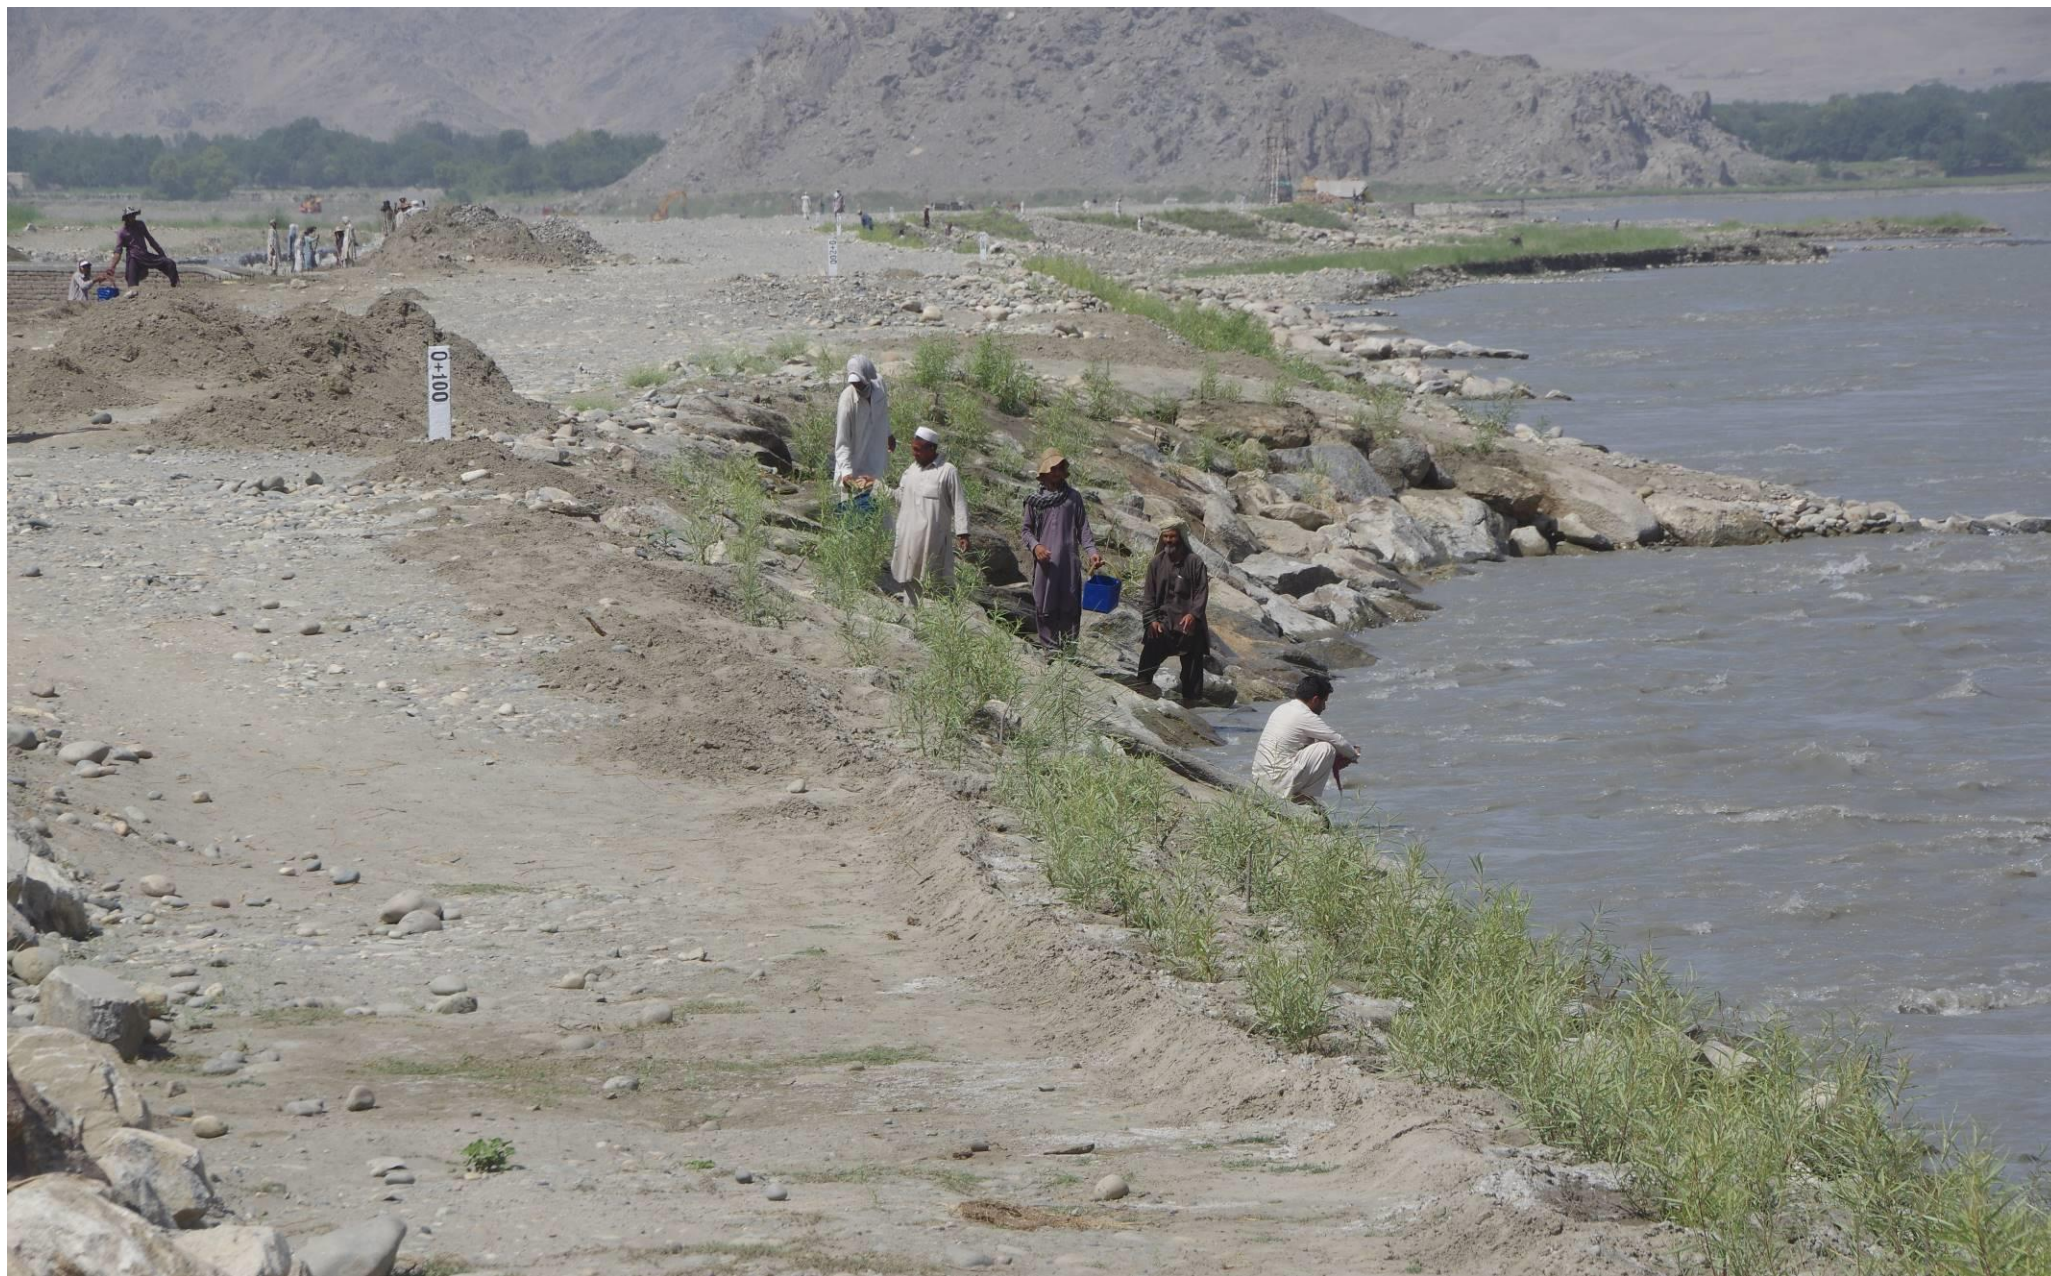
植樹風景（100m地点）。川表では巨礫間にヤナギを密植して、石材の転動を防ぐ。2017年6月12日

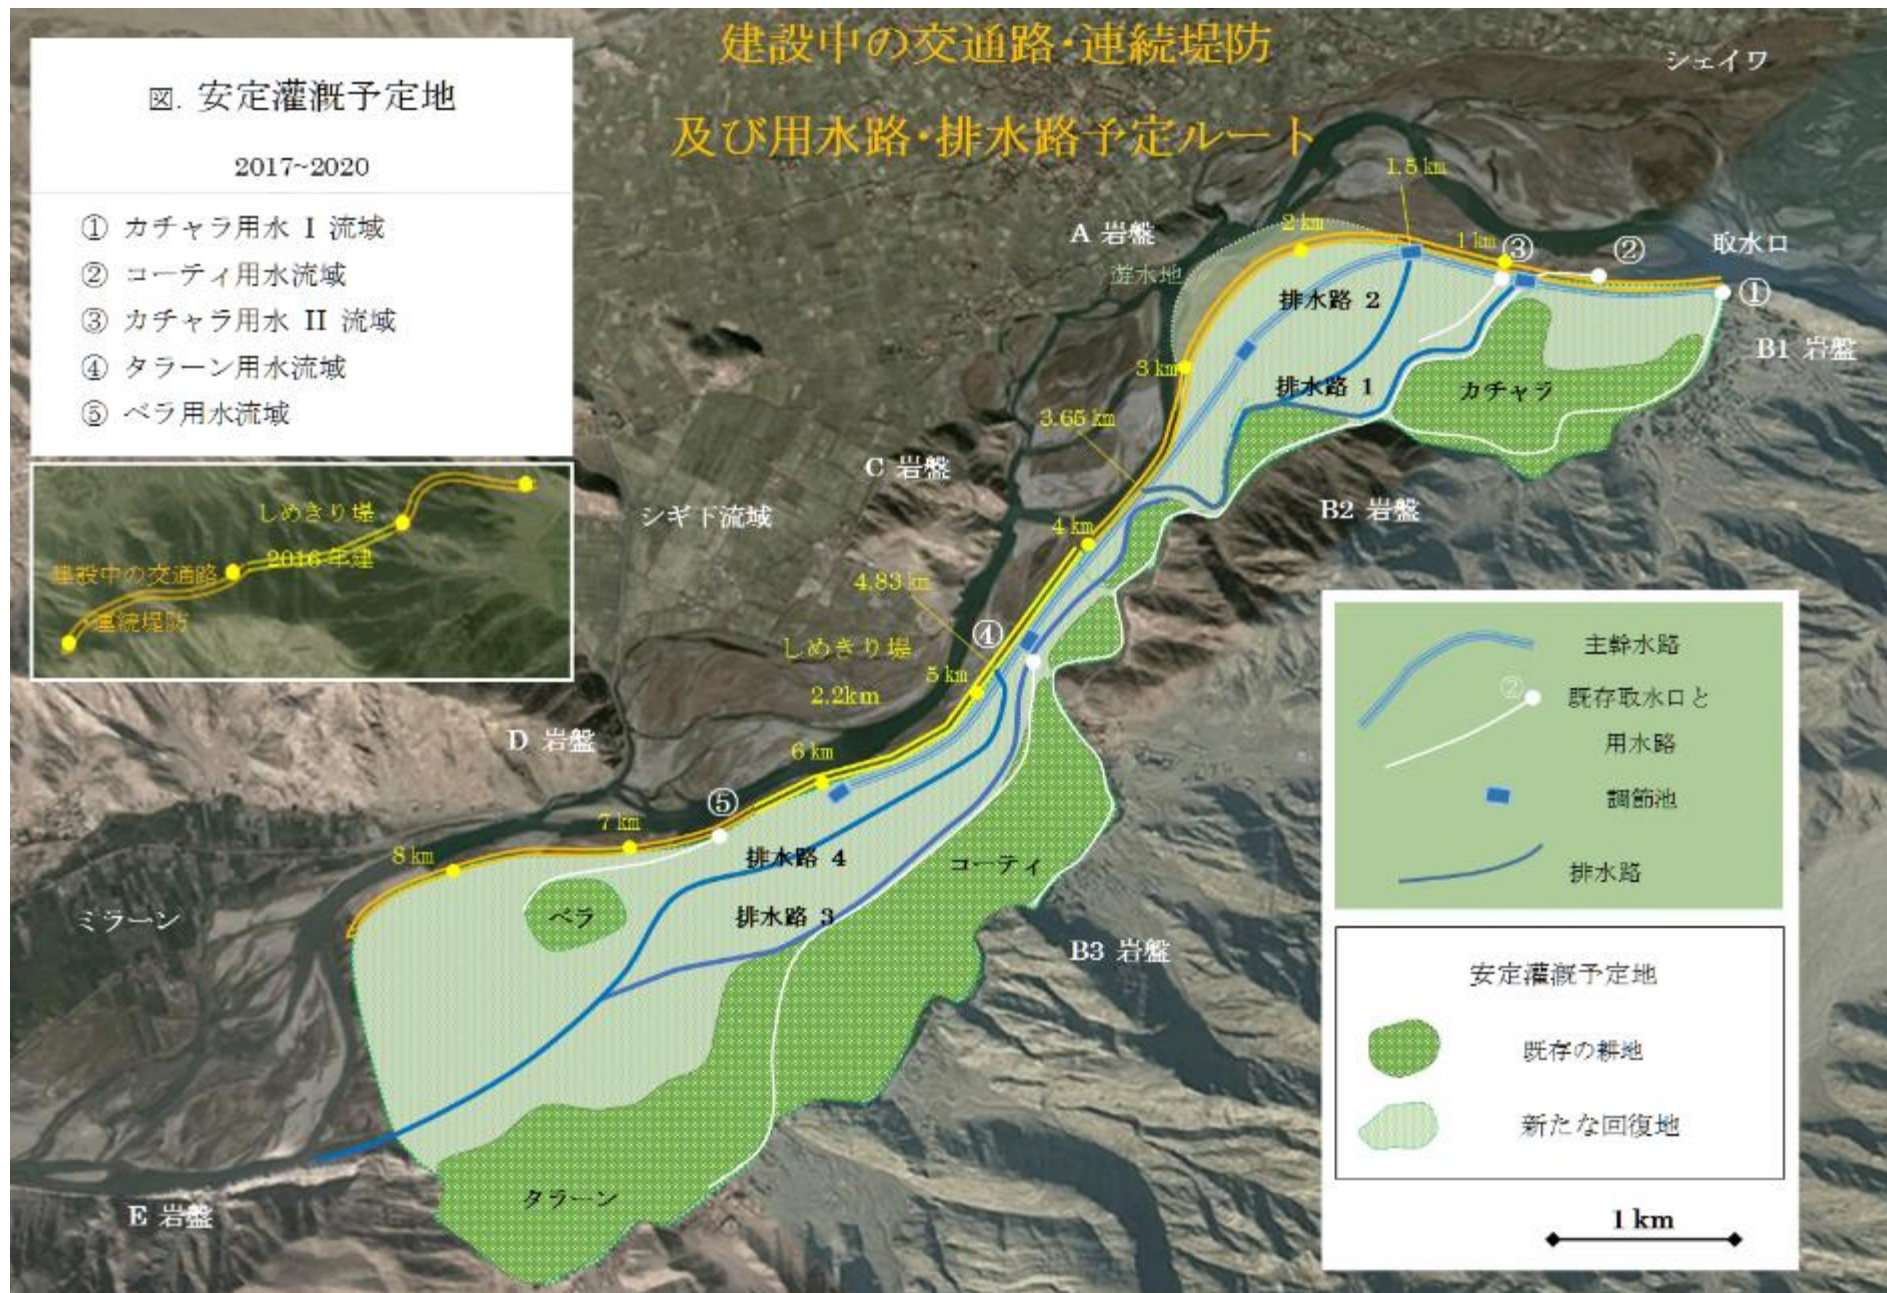
改訂版です。こちらがより正確ですので、以後これを参照して下さい。主要排水路のルートが測量で正確になっています。現工事点は3~4 km地点で、既にしめきり堤と連続しています。

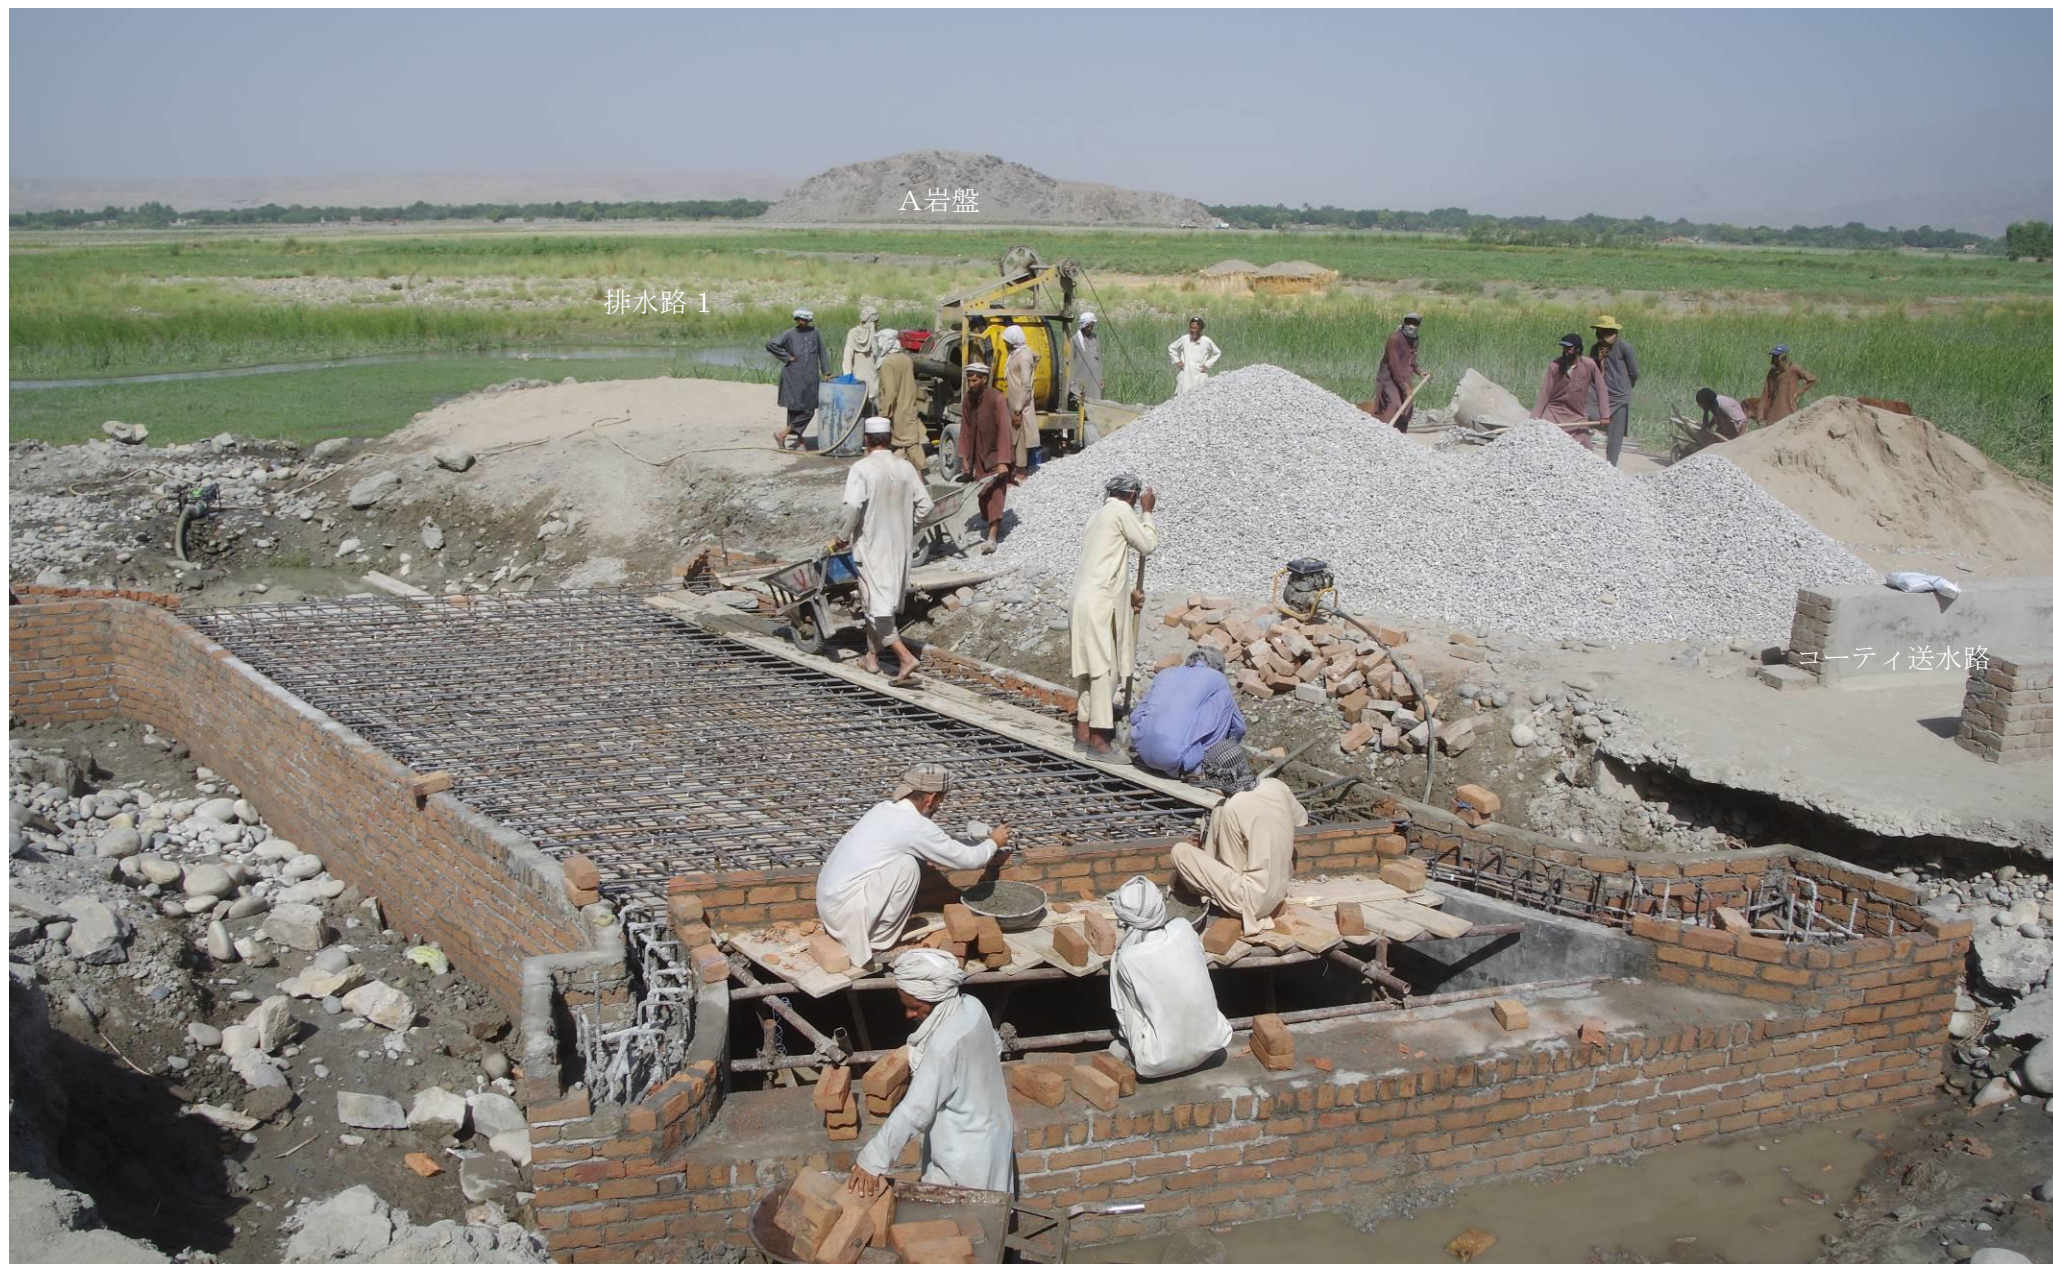
コーティ分水路の最終点。カチャラ分水路と交差するので、サイフォンで立体交差させる。堰と沈砂池で余分な水がひきこまれず、沼地が急速に減少、耕地を広げている。このような小さな構造物は、PMSの技師が自分たちで作れるようになっている。2017年6月12日
