1500m 地点と大洪水 (2010 年)

考察と対策

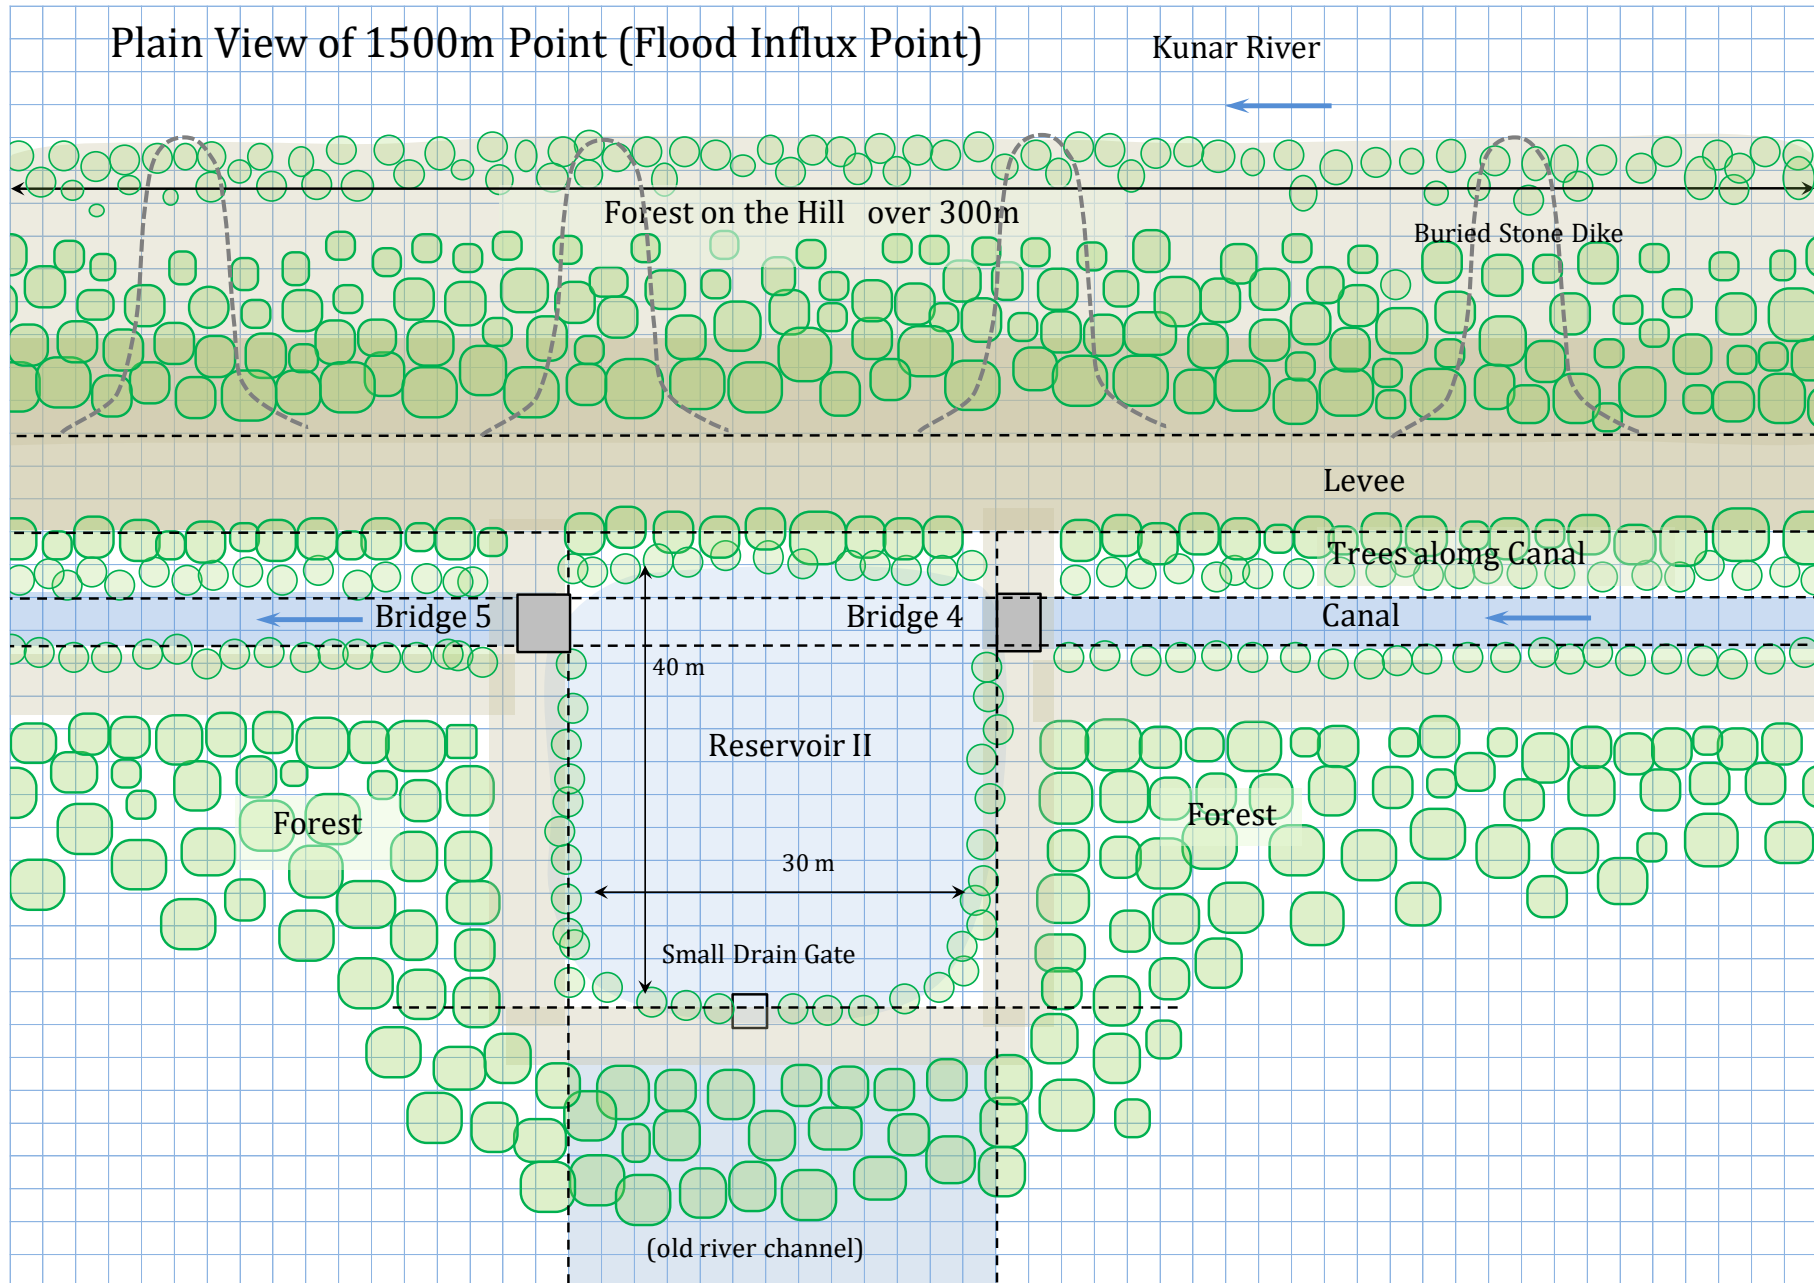
1500m地点の洪水通過地点。数百年に一度（2010年規模）の大洪水に際しては、無理に抵抗せず、乗り越えさせて流量と流速を減じ、過去の洪水通過地点は居住地を置かない。洪水通過で発生した自然河道は、巨礫や植樹で埋め、土砂堆積を待つ。

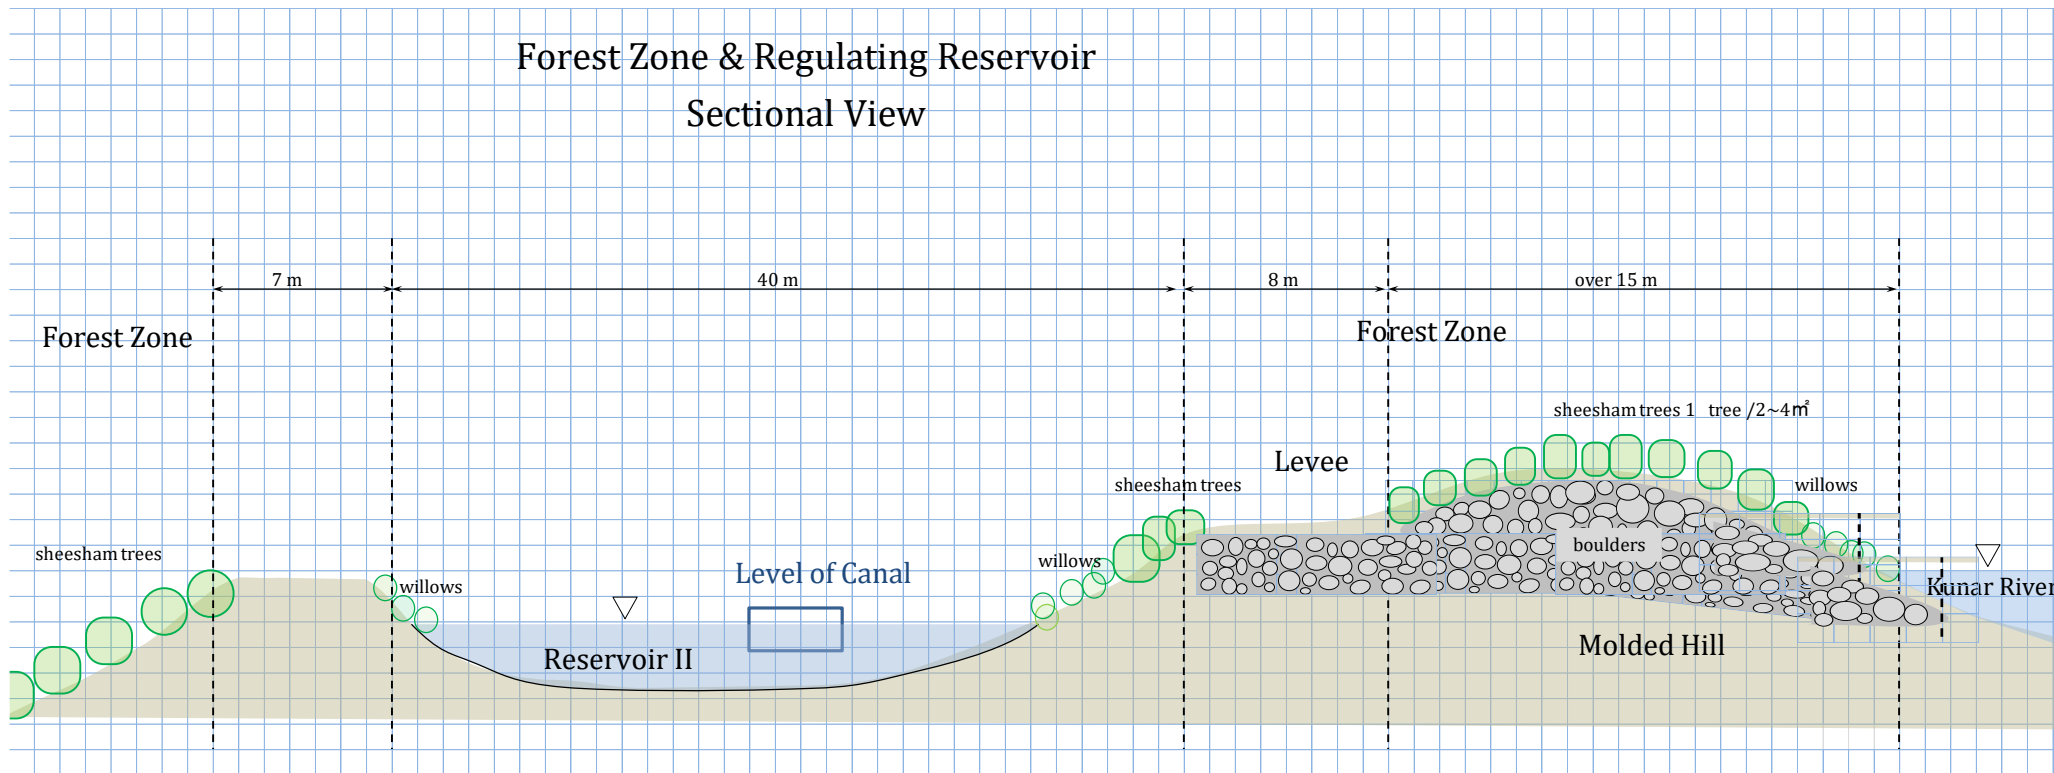
同断面の概念図。「埋設水制」(ミラーン堰堤防参照)の要領で約25m毎に巨礫で骨格を築き、小高い丘状の堤防を作り、樹林帯(ヤナギとシーシャム)を造成する。堤防の幅は約30m(交通路を含む)、樹林帯の幅は50~100m、長さは約300mを予定。

- (1) 堤防の基本形状と位置は図の通り。全長約 500～1,000m を 2018 年 3 月までに完成予定。過度に高い堤防を作らず、万一の場合に越流量を減らし、かつ流速を落とし、被害を最小限に抑えるのが目的である。大量の石材を要するので、一年以上をかけて完成。
- (2) 河道の移動＝閉塞した新河道の通過量が旧河道を流れるべく、新たな河道掘削を堤防川側で行う。堤防沿いに河道形成が進むよう、水制を工夫。必要なら「かすみ堤」方式を採用して河道造成を行う。
- (3) 洪水流の排出＝現洪水路（新河道の約 2.1 km）は、万一洪水が越流した場合の排水路として温存する。低湿地帯のまま浸透水排水路として狭めず、障害物を設置して流速を落とす。排水路終点（取水口から 3,650m 地点）は現河道幅を維持して 50m を架橋、洪水流排出を妨げない。
- (4) 同部に沿う堤防線を十分に後退させ、「遊水地としての農地」を川側に設け、居住禁止を住民に徹底する。
- (5) 観察ののち、対岸シギ村落の護岸をも検討

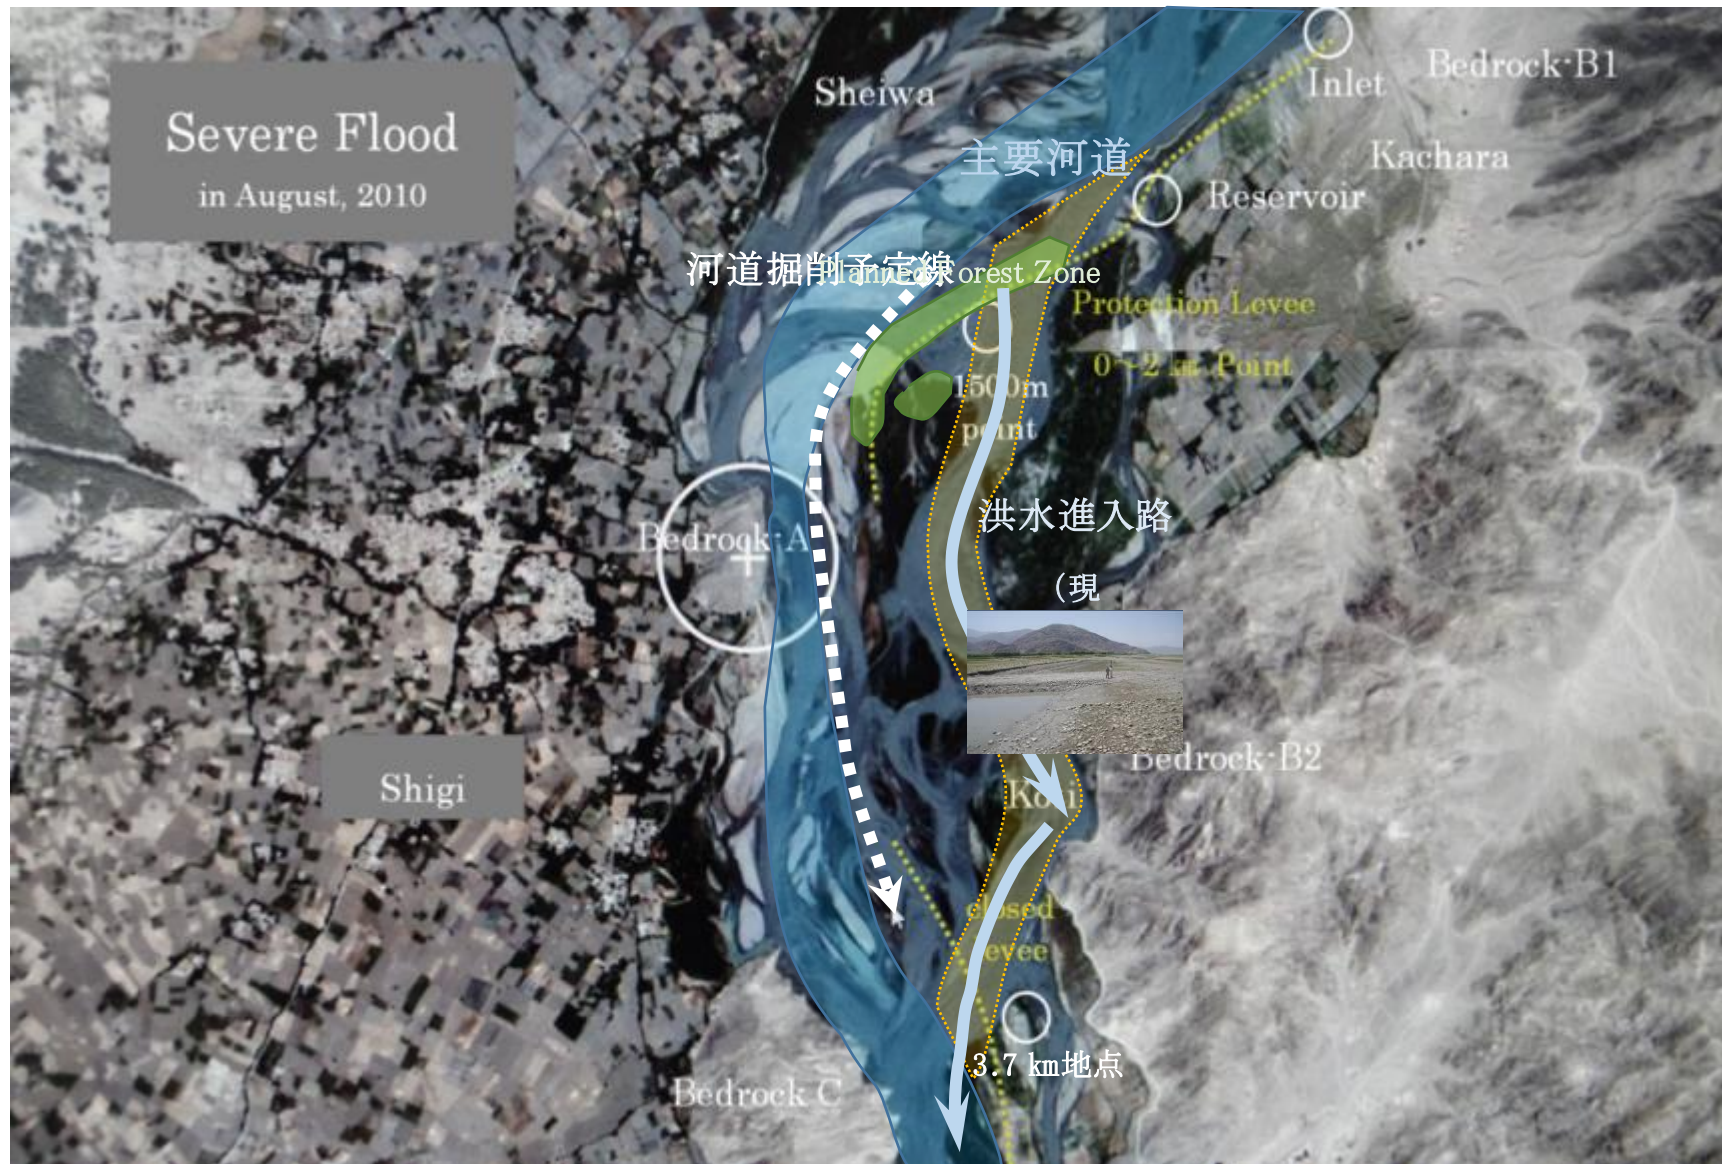
1500m 地点は、本工事最大の焦点である。2010 年の大洪水と見られる洪水路（地図・ラジオガーデン 配信）は、ただ恐怖。洪水入口部は幅約 500m、B2 岩盤まで 1.5 kmを直進し、C 岩盤の方へ跳ね返されている。コーティ・タラーン・ベラの各村は壊滅し、行方不明者多数、全村民が難民化した。パキスタンでは死者 1,800 名を出している。今回閉塞した現河道（1500m 地点）は、この時発生したものだ。洪水路閉塞だけでは返って被害を増すので、ショートカットで河道を移動させ、クナール河全体の幅を十二分にする。おそらくこの恐怖は、津波を目前で経験した者には分かる。今夏に大洪水の来ないことを祈り、全力を傾注する。

左岸 B 1 岩盤沿いの深い河道から直進した洪水流が、ショートカットを形成するように 1,500m 地点を突破、そのまま左岸 B2 岩盤沿いに進んで C 岩盤方面に激しく流下、C 岩盤沿いの河道に注ぎ込んだ (図参照)。洪水後クナール河は二分され、洪水通過で形成された河道は浅い自然河道として残り、年々拡大していた (2016 年 3 月現在で河道幅約 50~80m、長さ約 2.1 km)。同河道の河床材料は 20~40 cm の玉石で、真冬でも浅い傍流を形成していた。コーティ村では、B2 岩盤沿いの耕地を守るため、ふとん籠で堤防線が二重三重にめぐらされていたが、何れも崩壊して残骸が残っている。同村の河側耕地は河床から 4~5m 高いが、計 3~5 cm の礫石と砂が各所で散見された。

2010 年の大洪水で破壊されたコーティ・タラーン村は、クナール河流域で最も被害の激しかった地域である。その被害の大半が 1,500m 地点から侵入した洪水流によるものであった。それまでの旧主要河道は、1,500m 地点から右岸 A 岩盤沿い河道に向けて緩やかに屈曲し、そのまま C 岩盤沿い河道に連続していた。大洪水によって浅いショートカットが形成され、クナール河が二分され、流量と流速を落とした旧主要河道には、年々土砂堆積が進んでいたものと思われる。タラーン村の無秩序な取水がそれを加速し、新河道の流量は増え続けていた。

基本方針は、1,500m 地点を閉塞するだけでなく、この新河道を旧位置に復し、旧河道の通過容量を以前よりも増すことに尽きる。

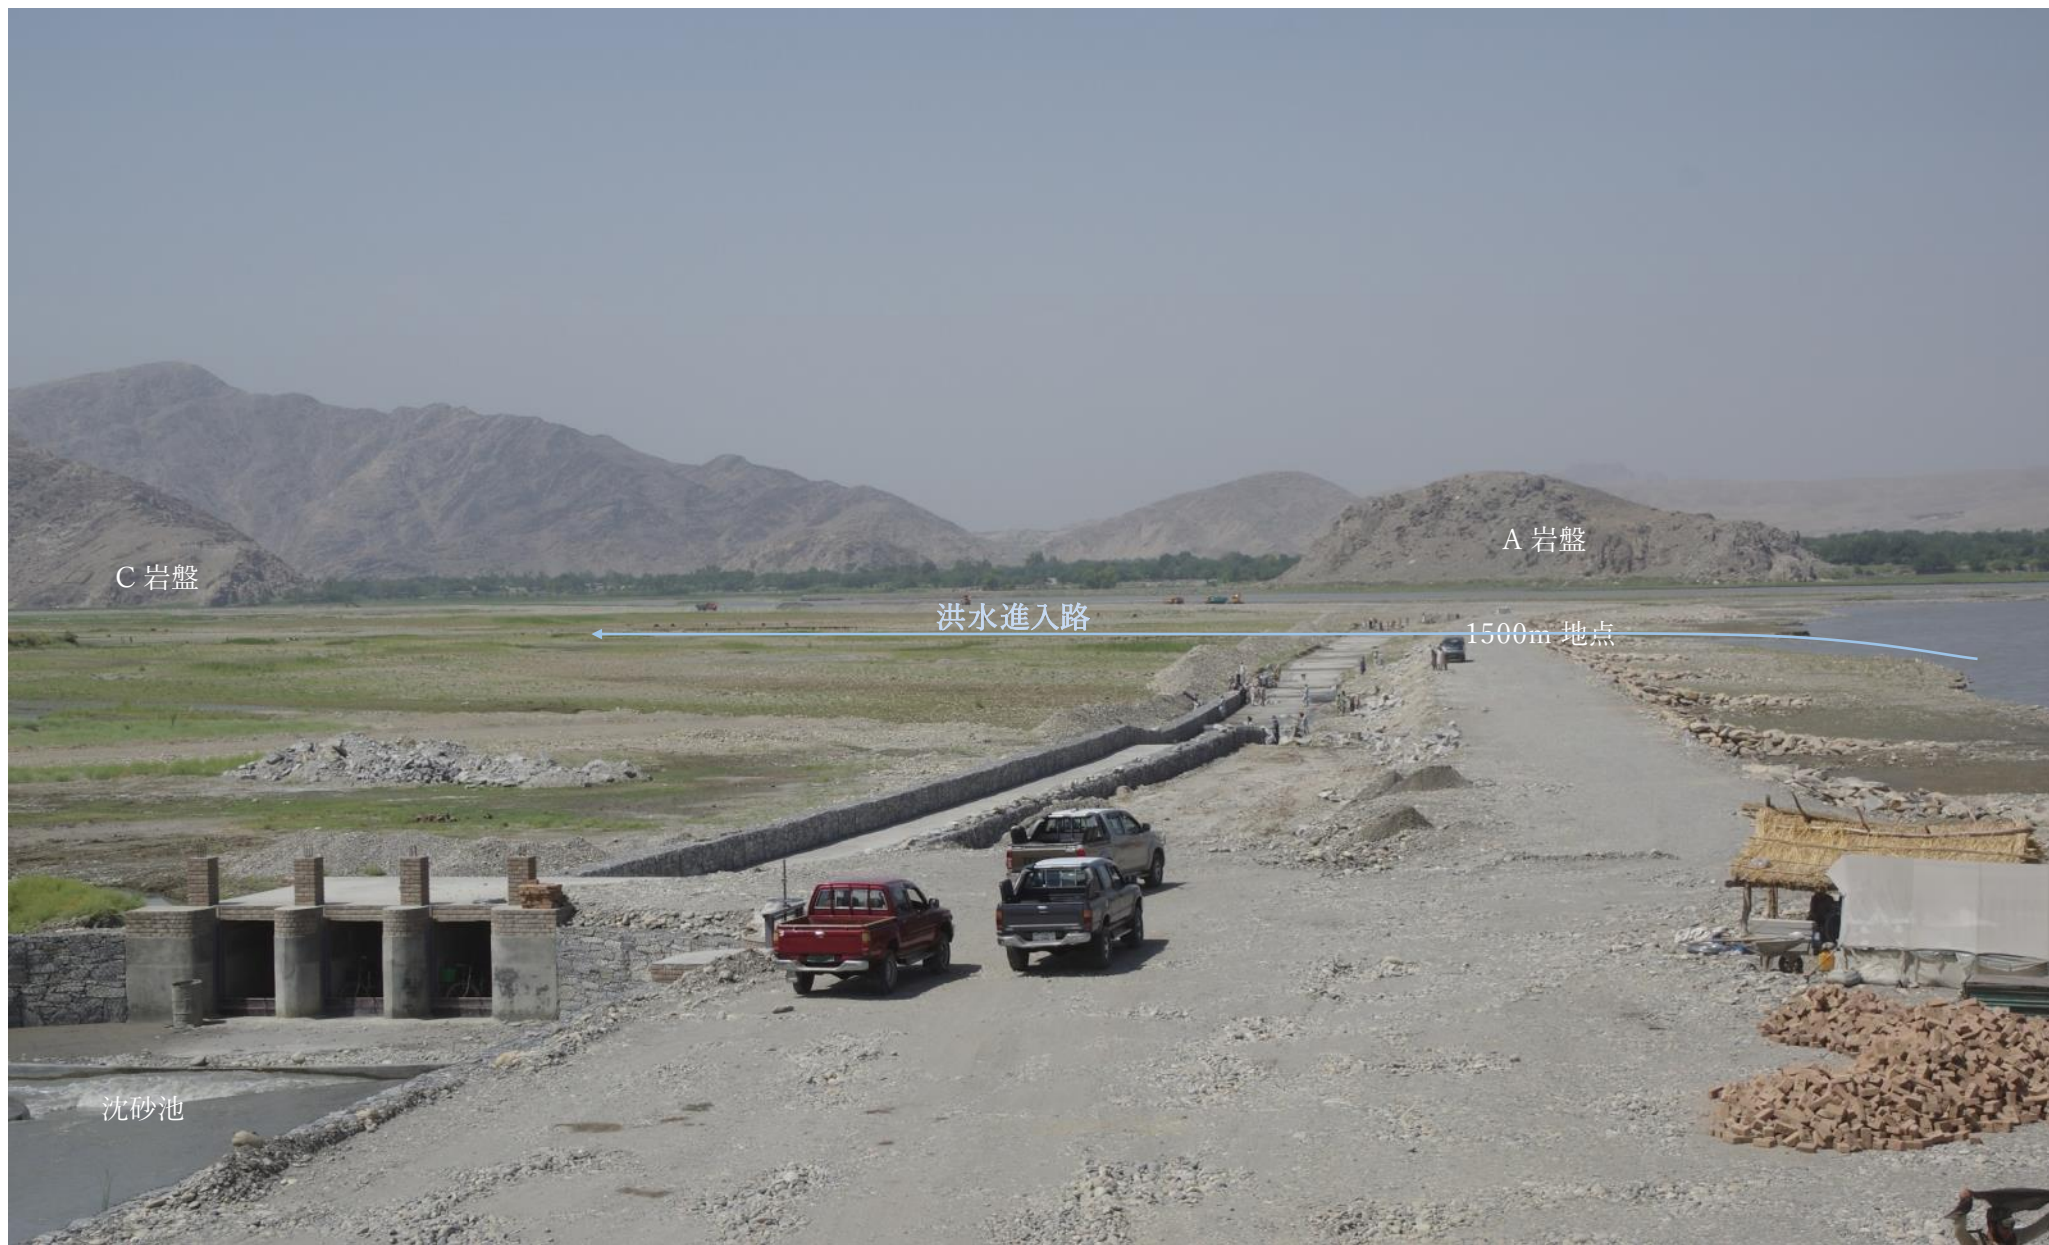
洪水浸入 1500m 地点の遠望。2017 年 6 月 12 日

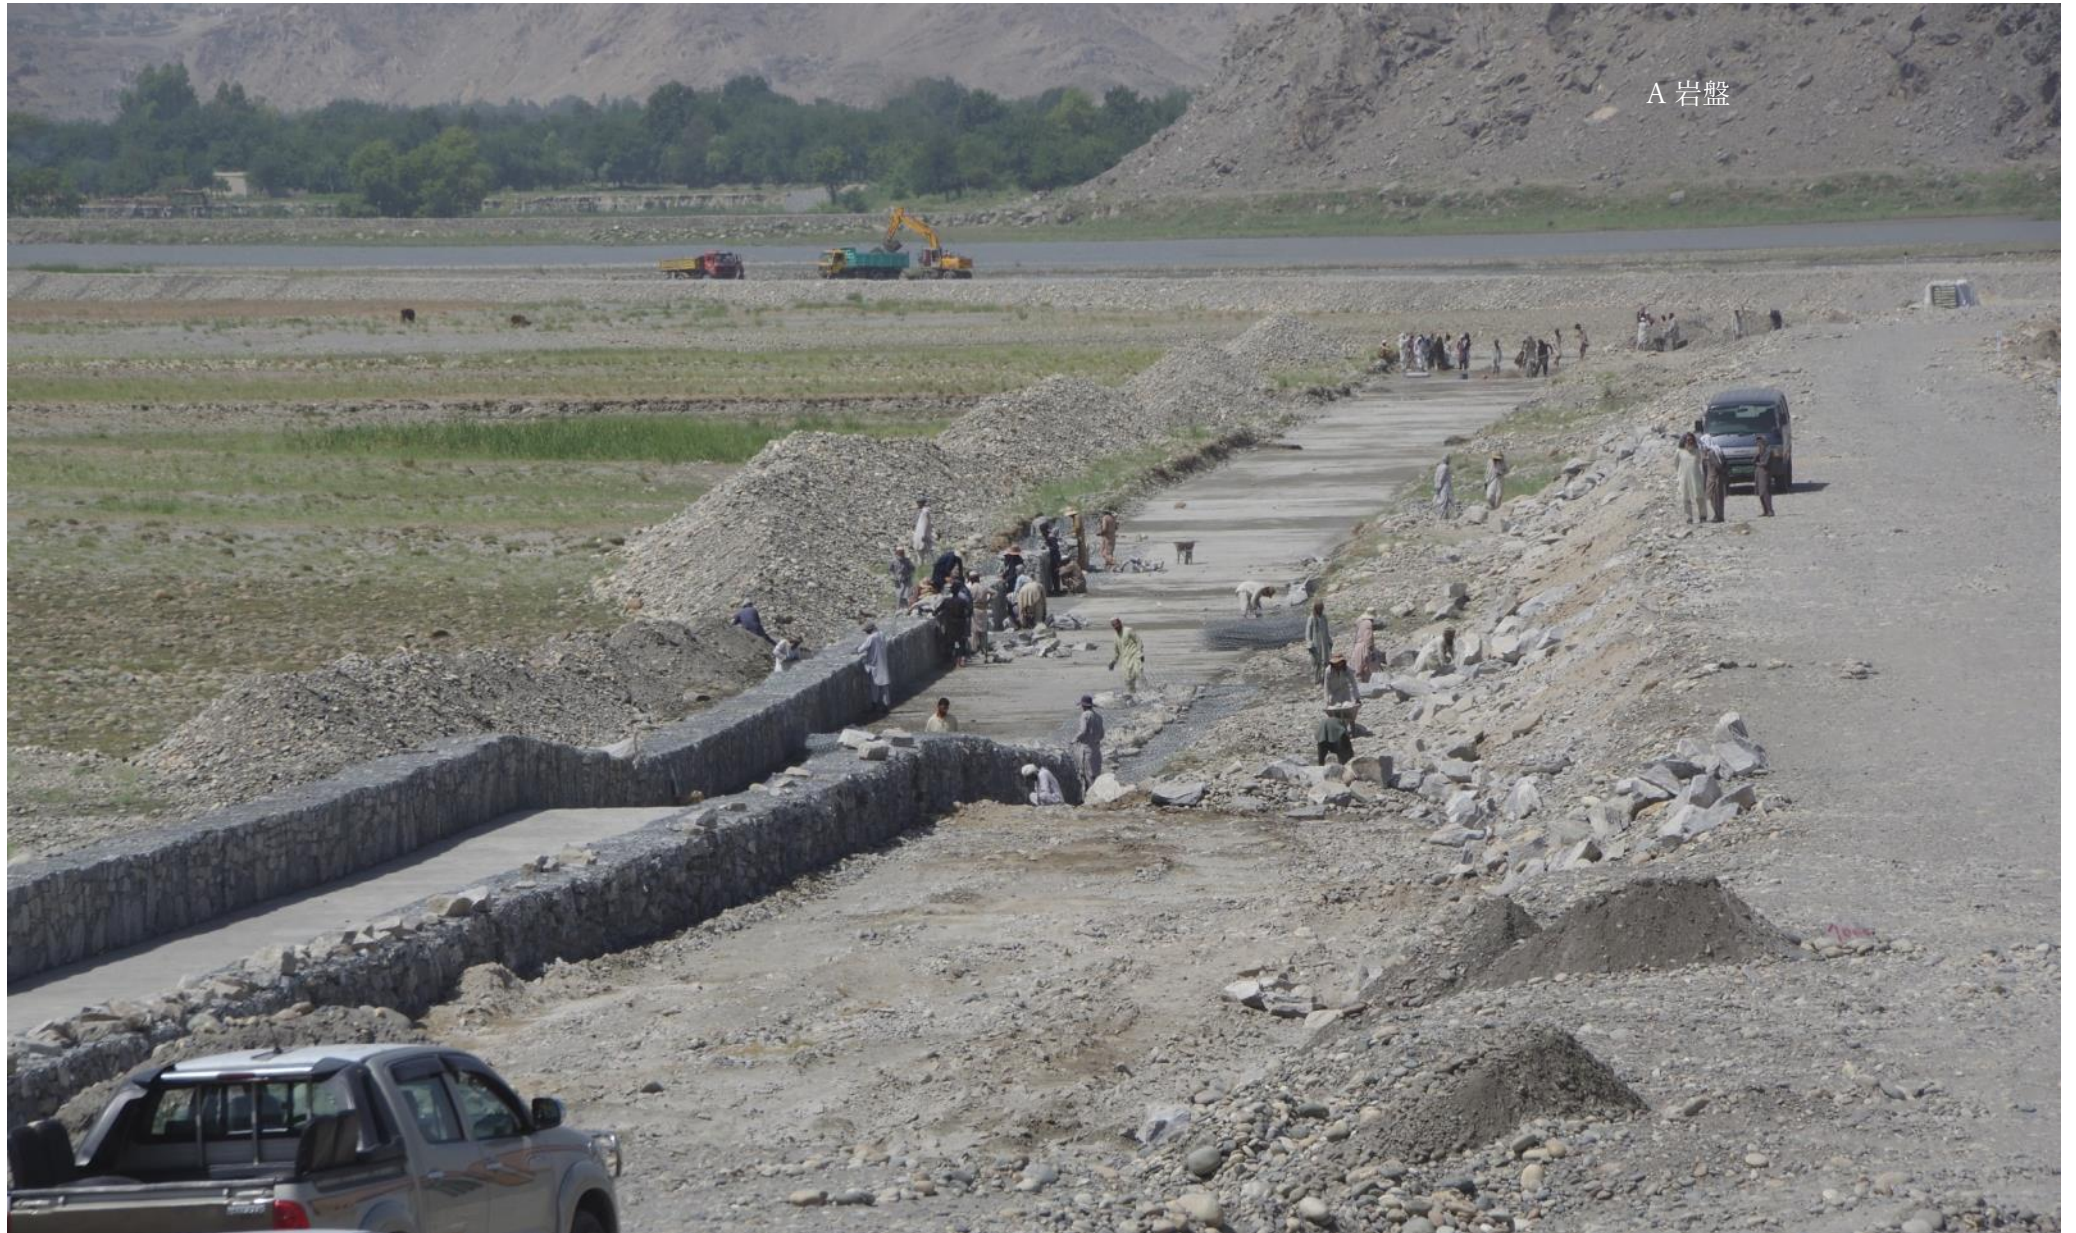
上記写真の拡大。1500m 地点 2017年6月12日

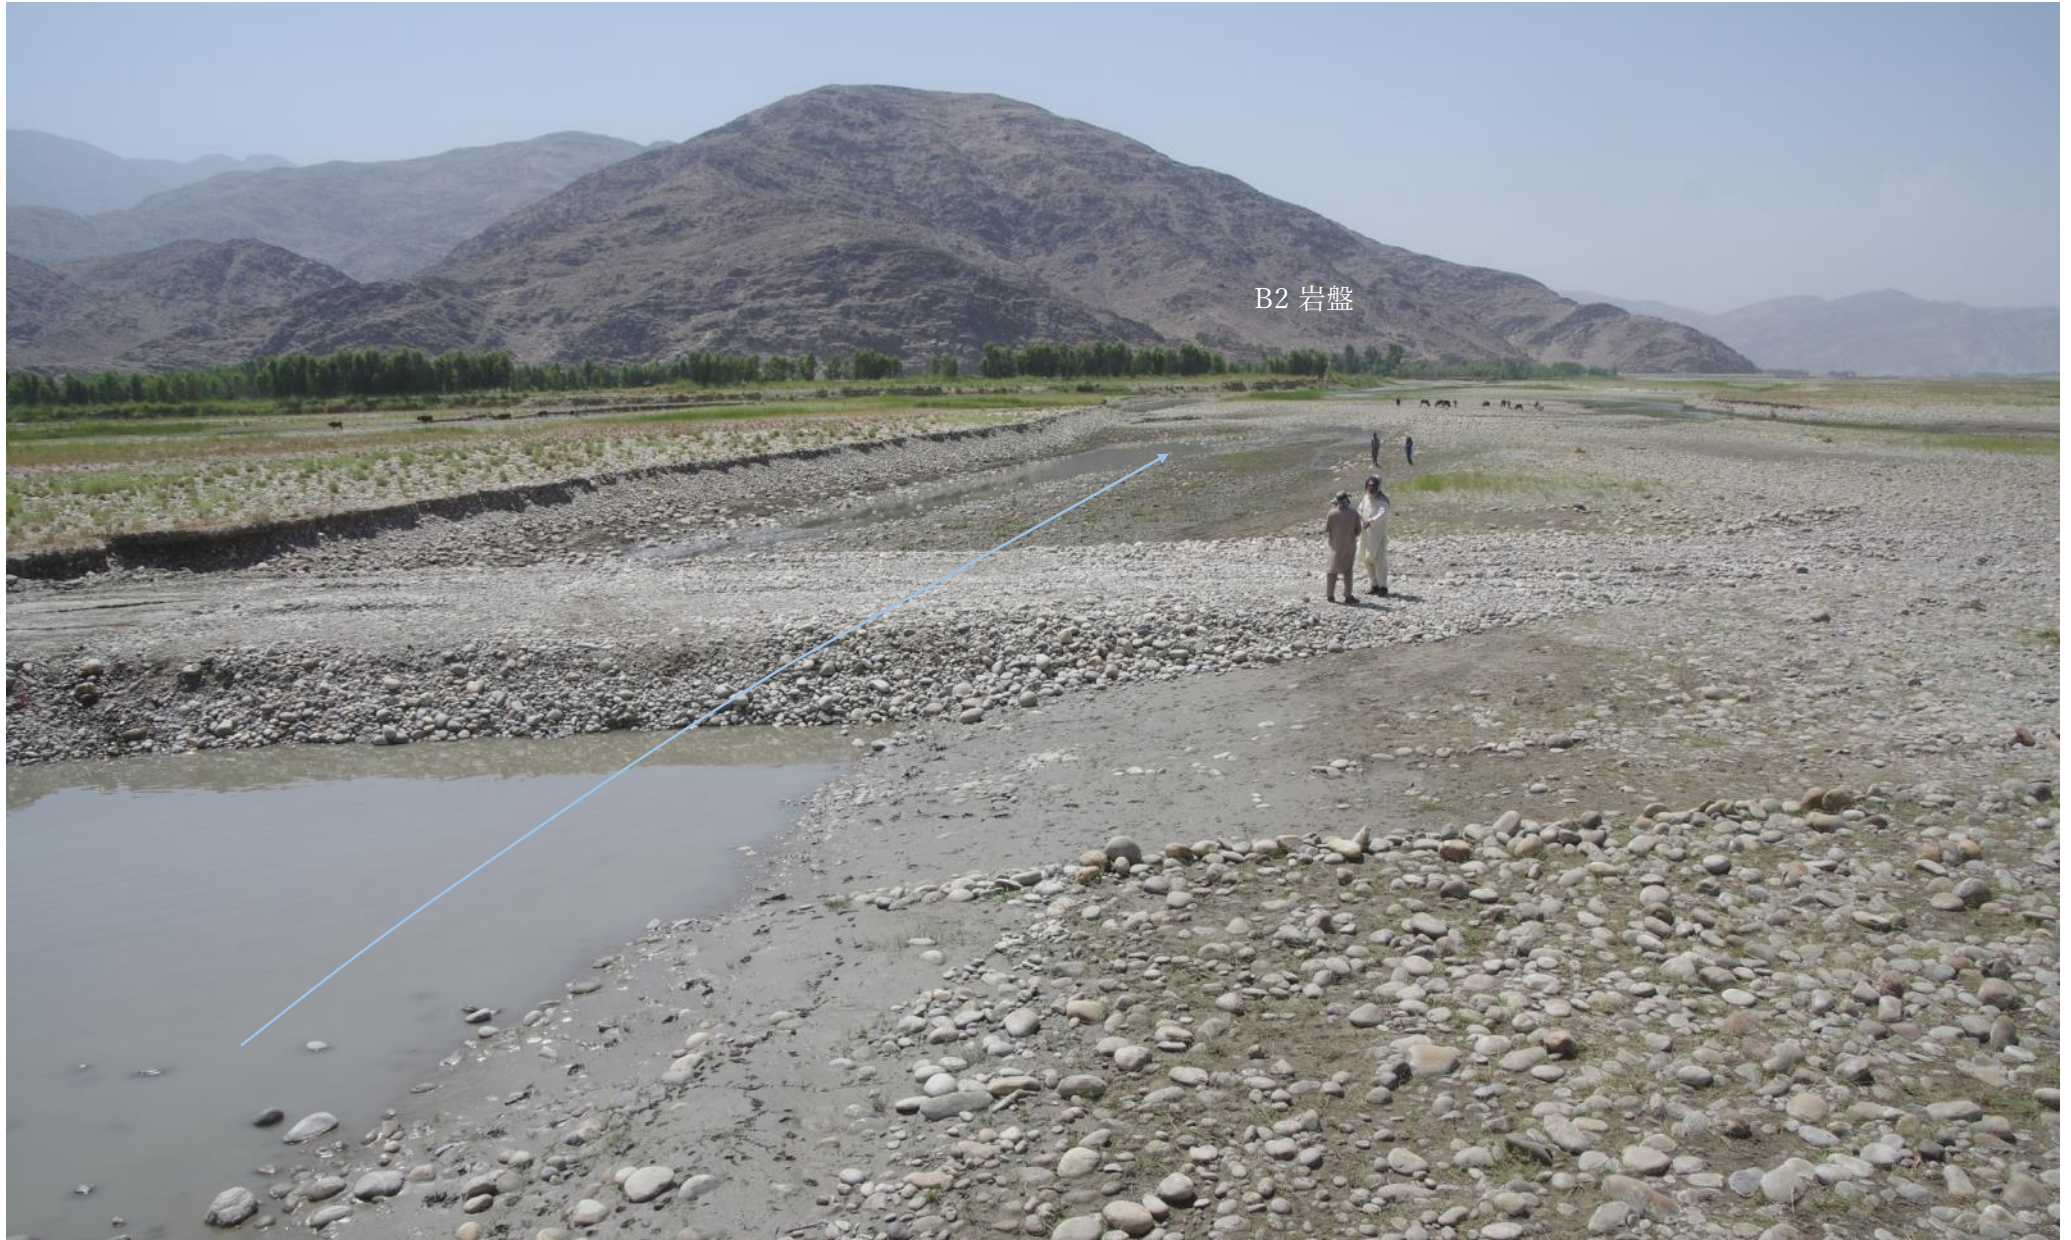
1500m 地点の洪水進入路。閉塞されて浅い河床が見える。2017年6月12日

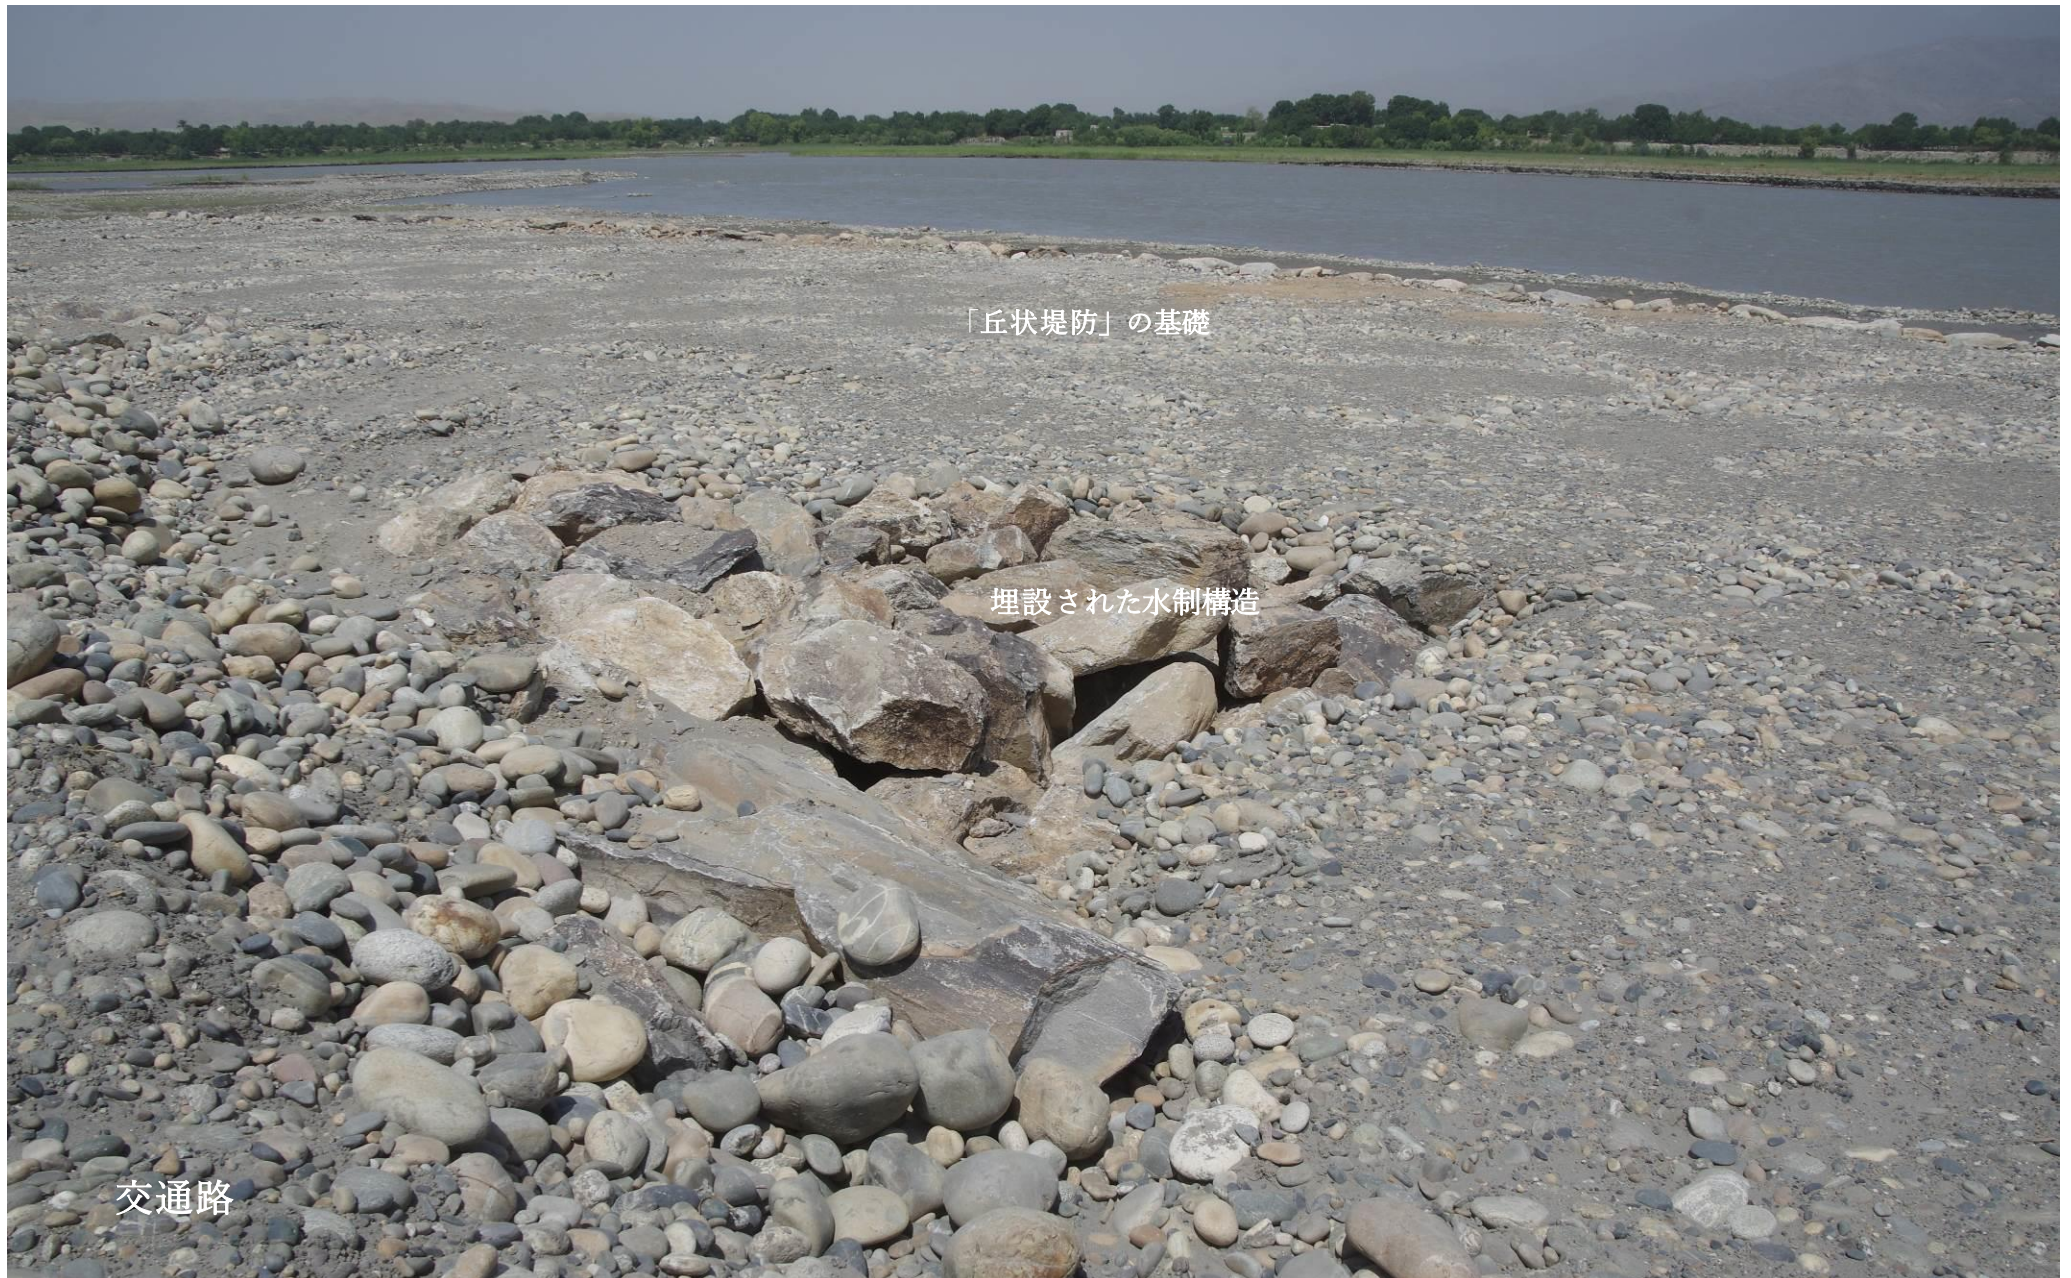
造成中の堤防。巨礫が埋設されている。25m 間隔、幅 6~7m、長さ 15~20m の埋設水制。丘状堤防の基礎。さらに巨礫を敷きながら層状に高さを増して、一般の堤防より 2m 以上高くとる。表面は土層を敷いて植樹、樹林帯を設ける。カシコートで設置した「green mound」を強化したもの。2017 年 6 月 12 日

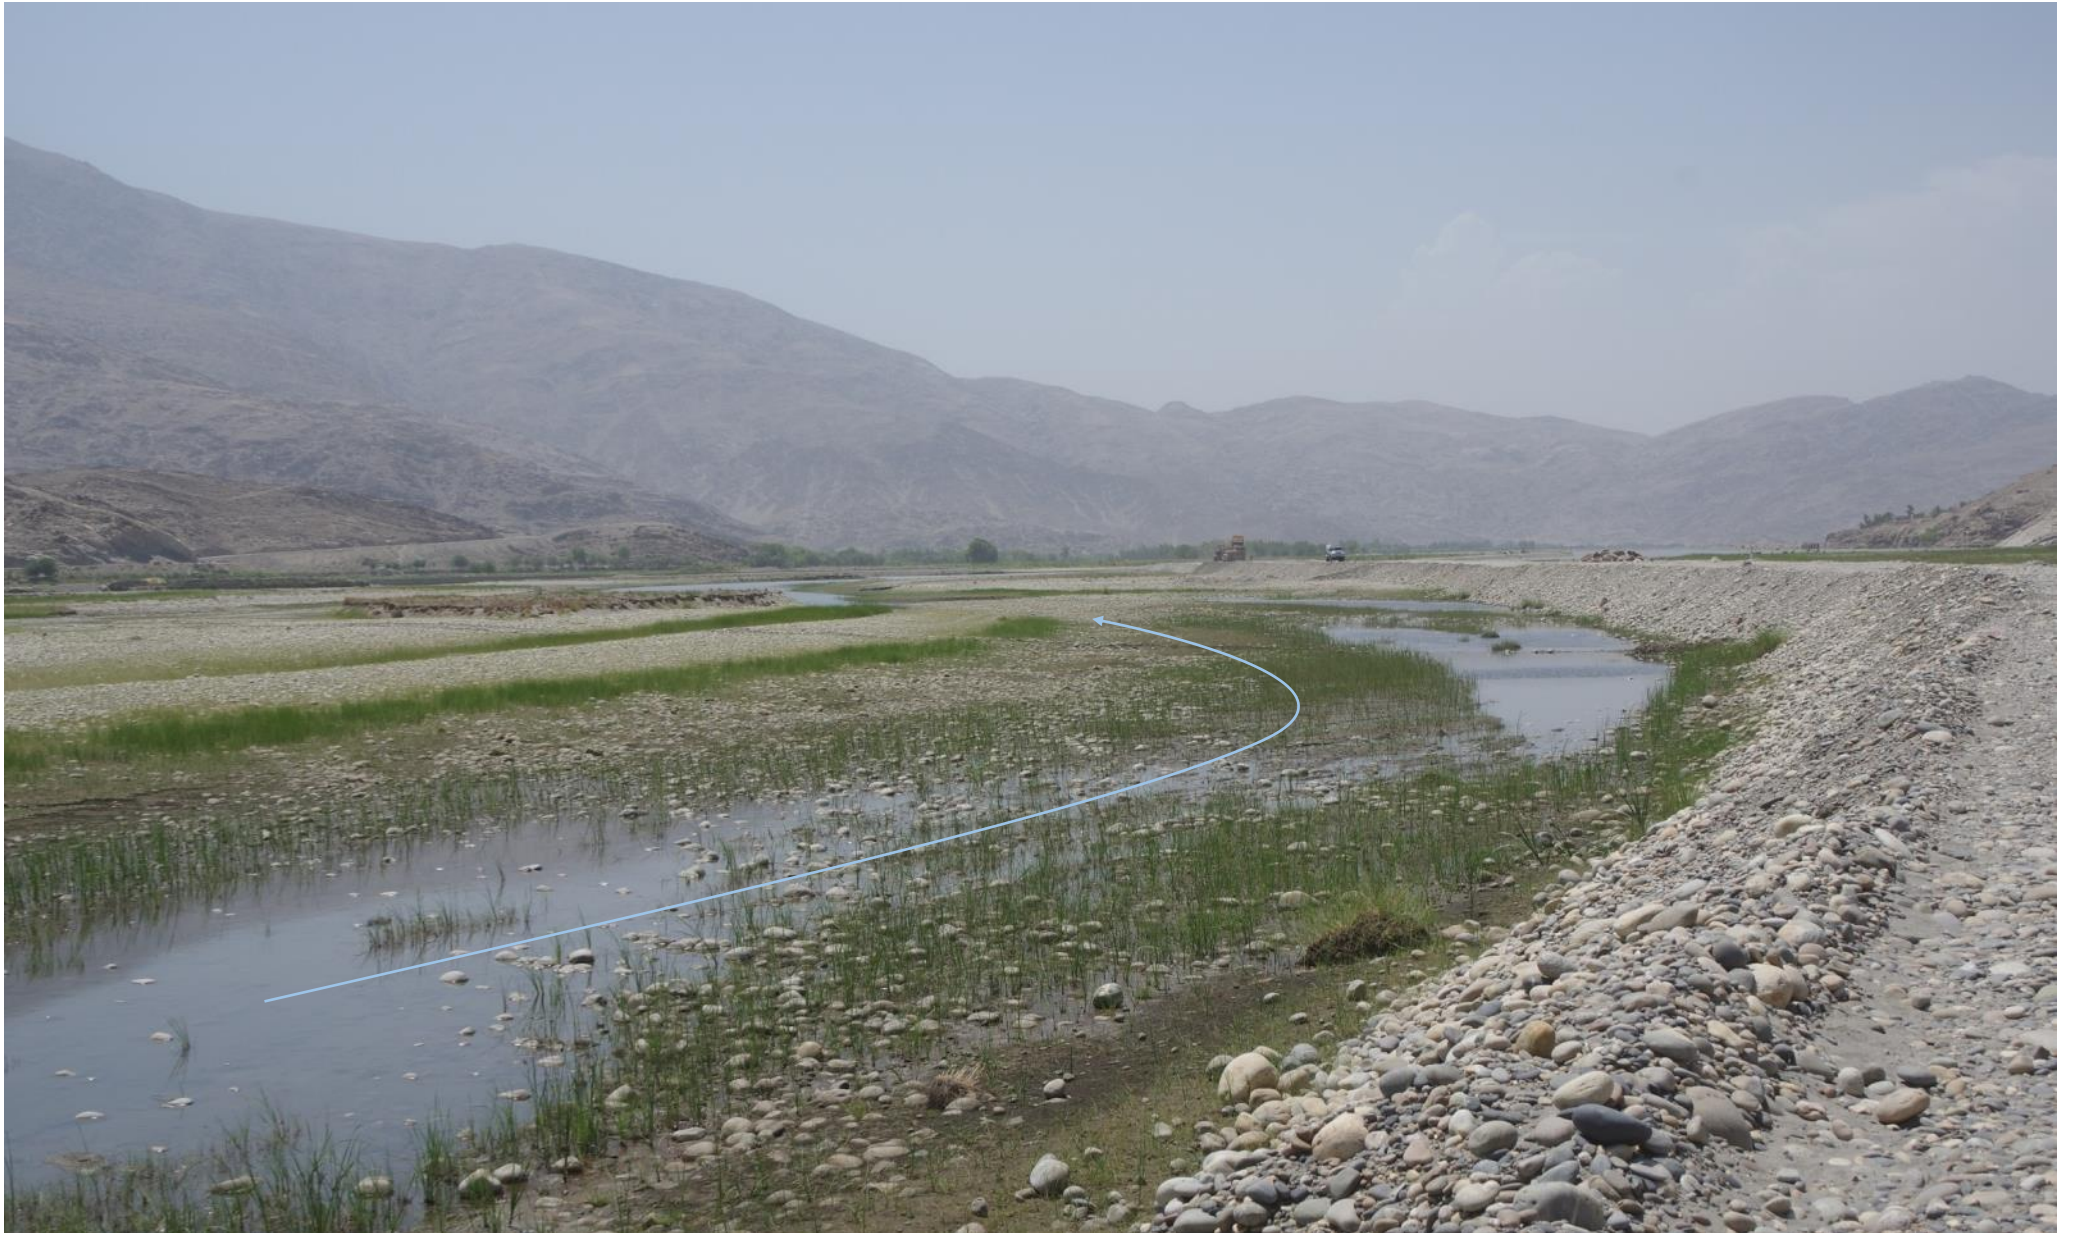
洪水浸入で形成された傍流（1500m 地点→3650m 地点）。自然河道を形成していたが、閉塞されて浸透水だけが残る。2017年6月12日

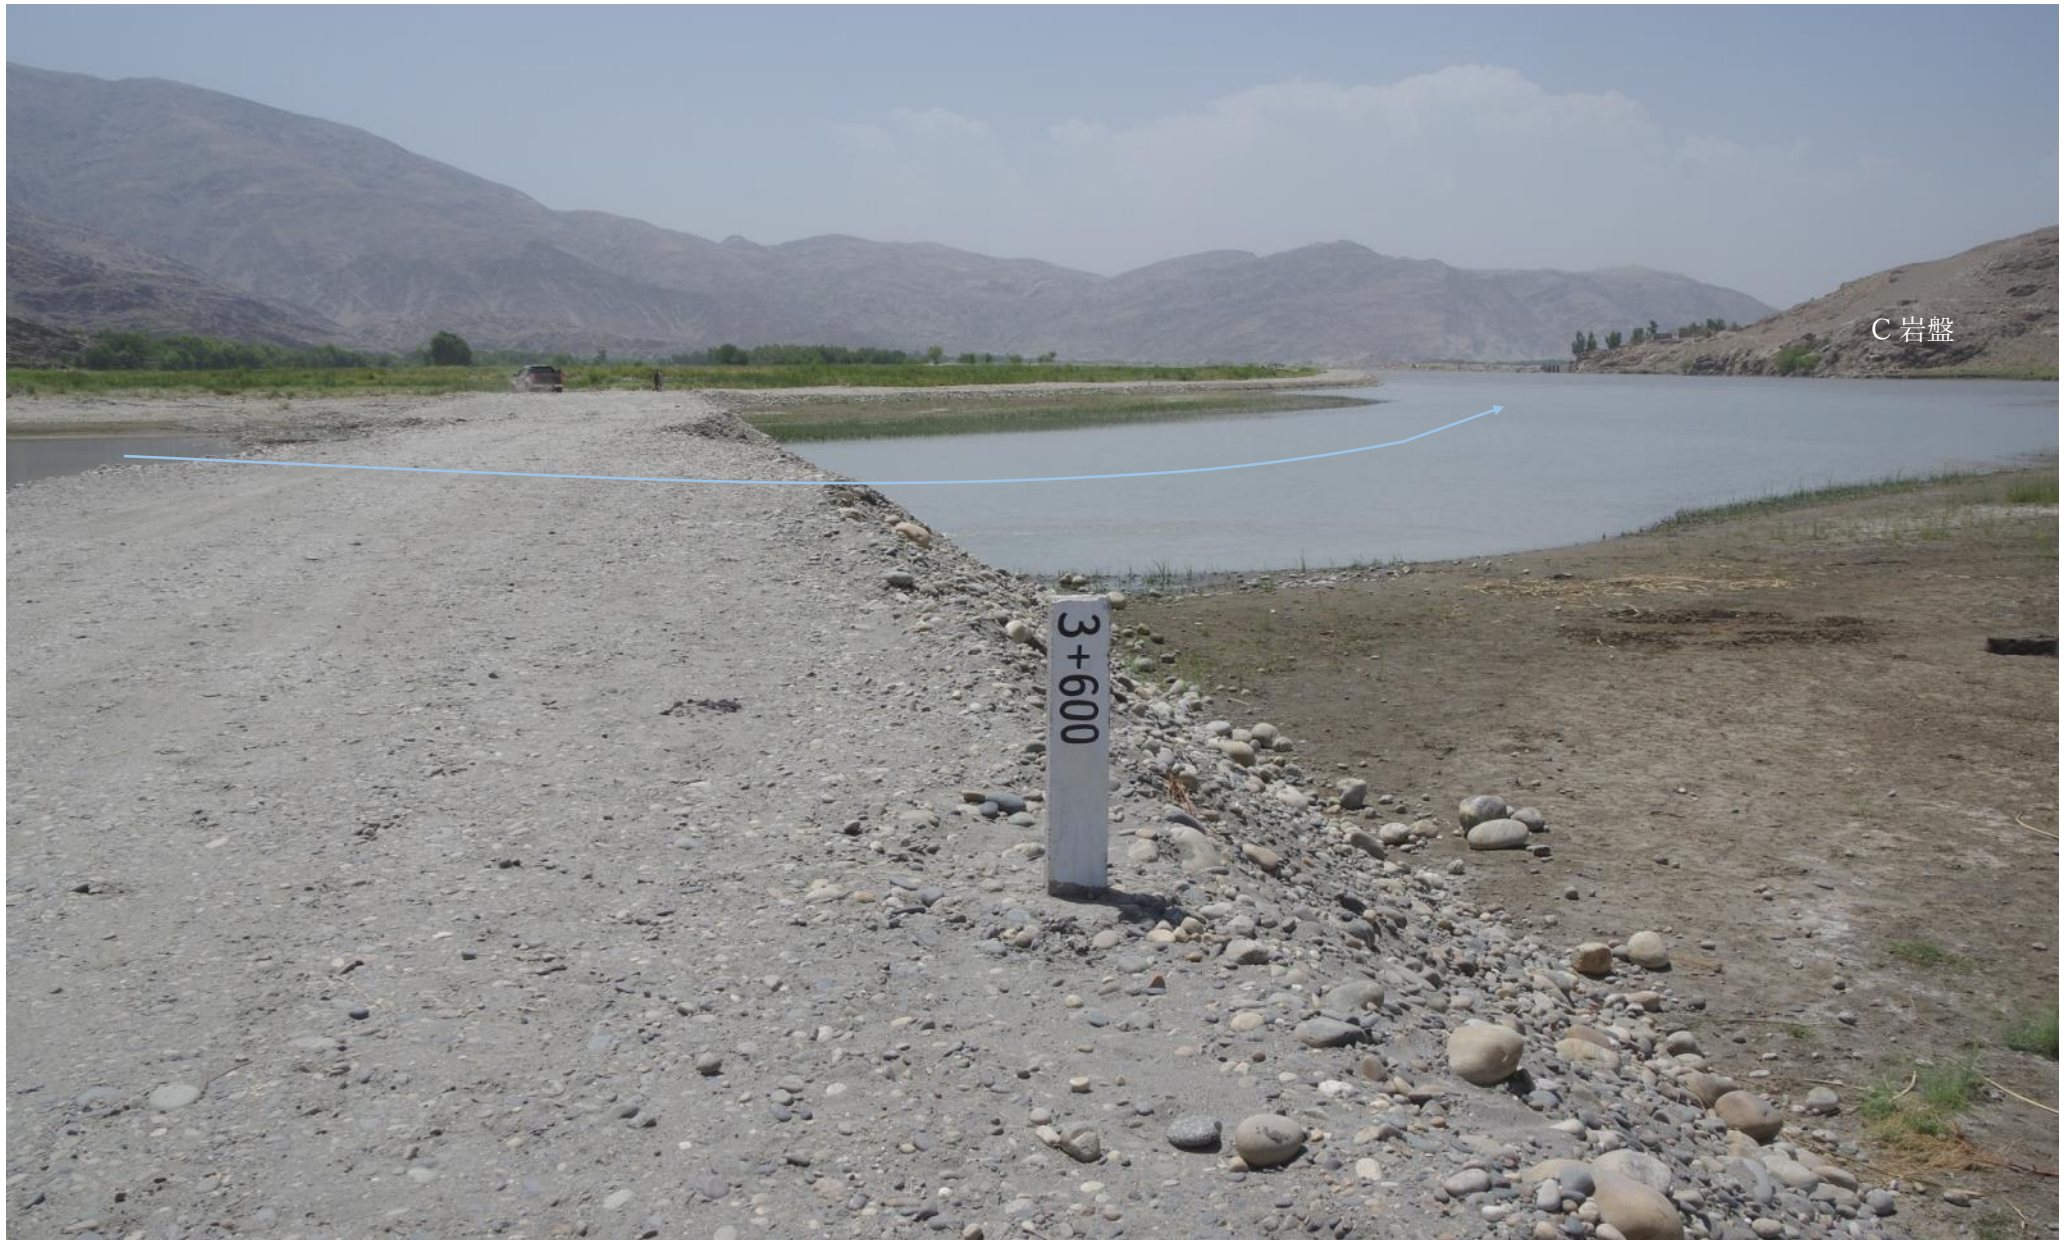
同河道終点。3650m 地点。川幅約 60m で、クナール河に戻る。ここで昨年造成したしめきり堤の上流側と連続する。2017 年 6 月 12 日
