1500m 地点と大洪水 (2010 年)

考察と対策

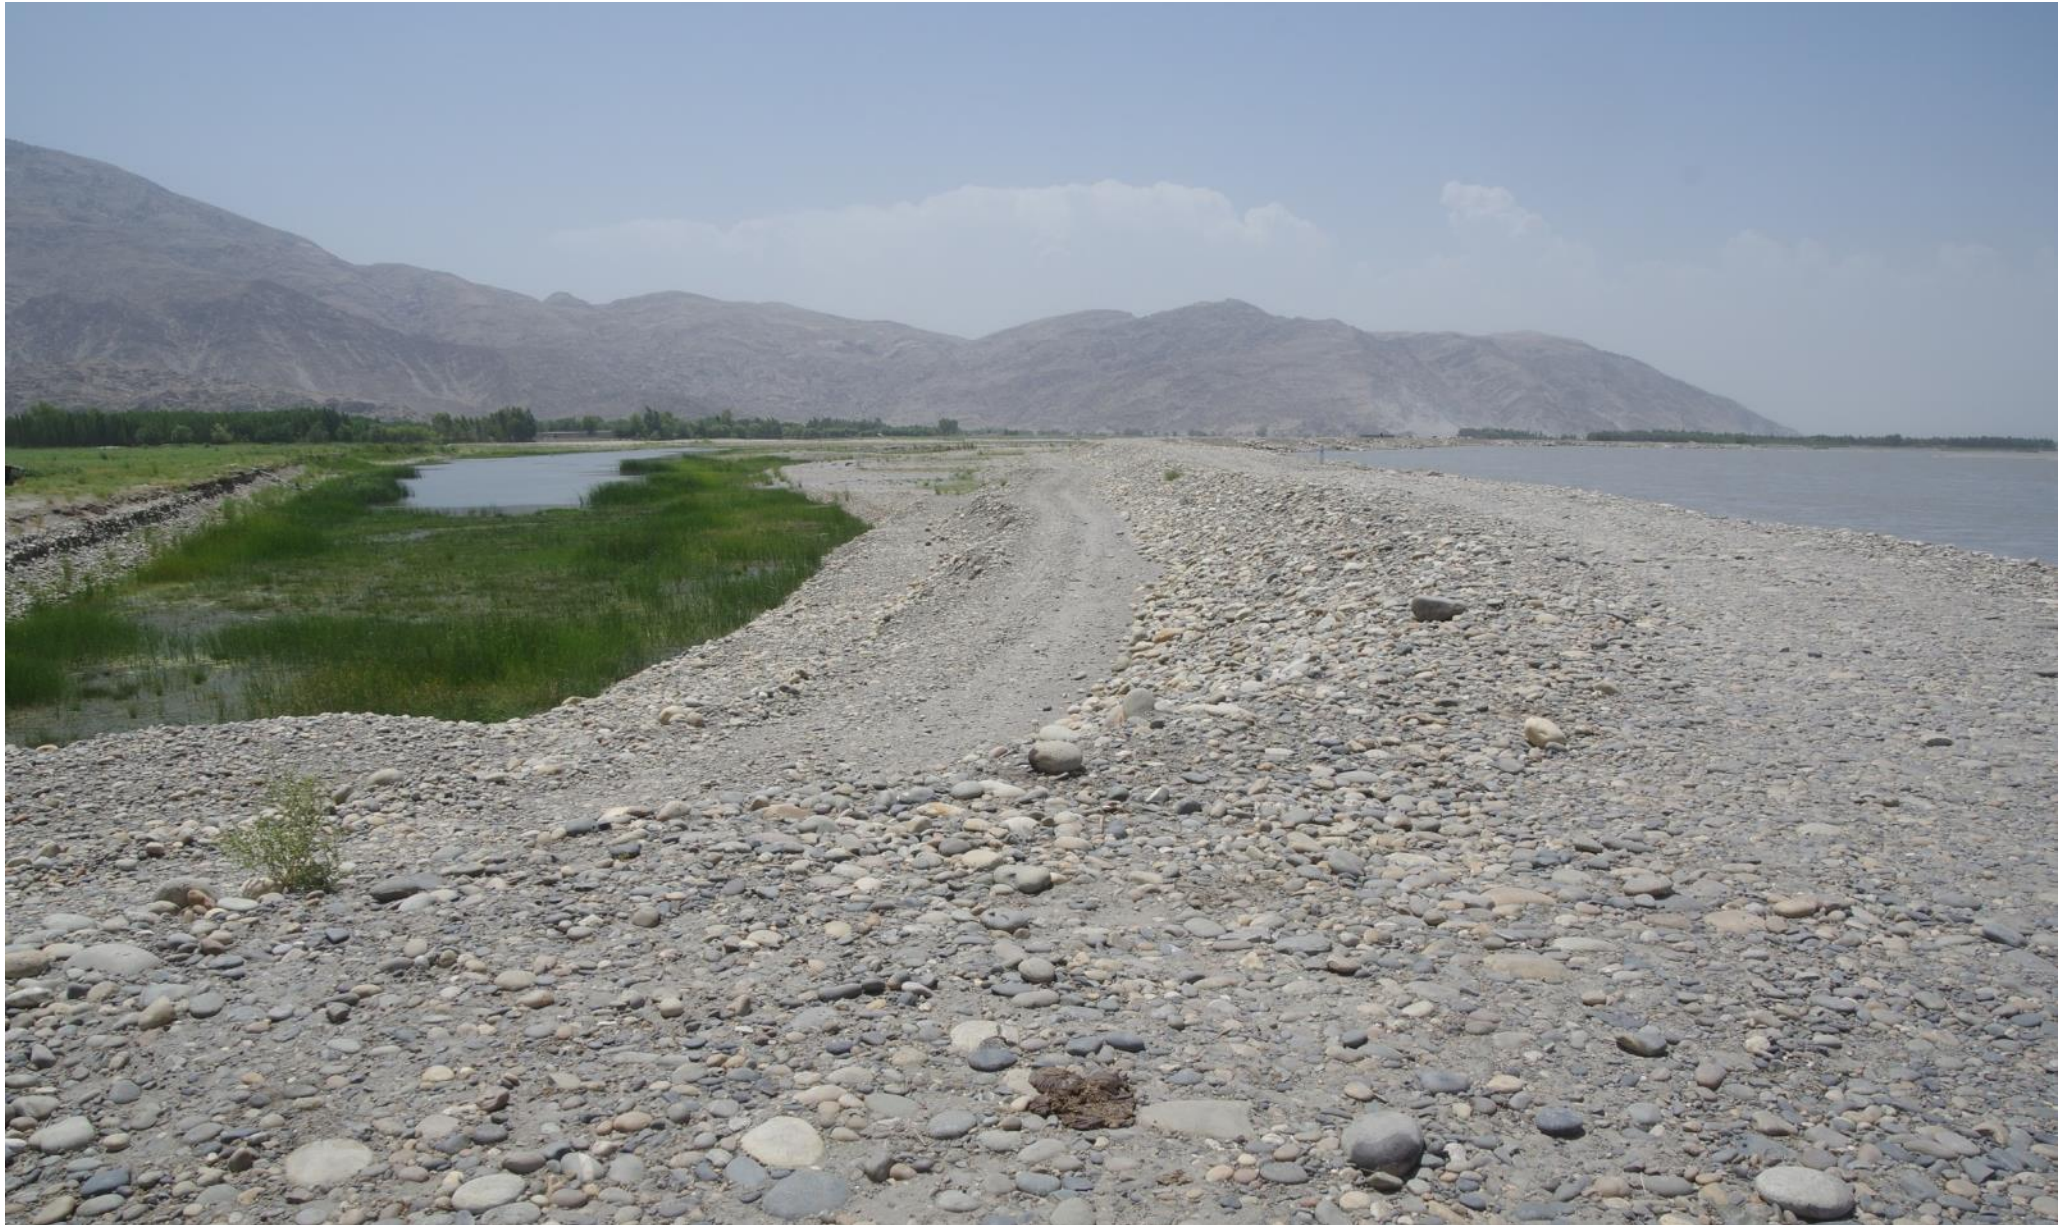
4.8 km地点。主幹水路最終点。昨年のしめきり堤が機能しているが、天井川。今回は防災が焦点で、護岸工事に全力を投入。2017年6月12日

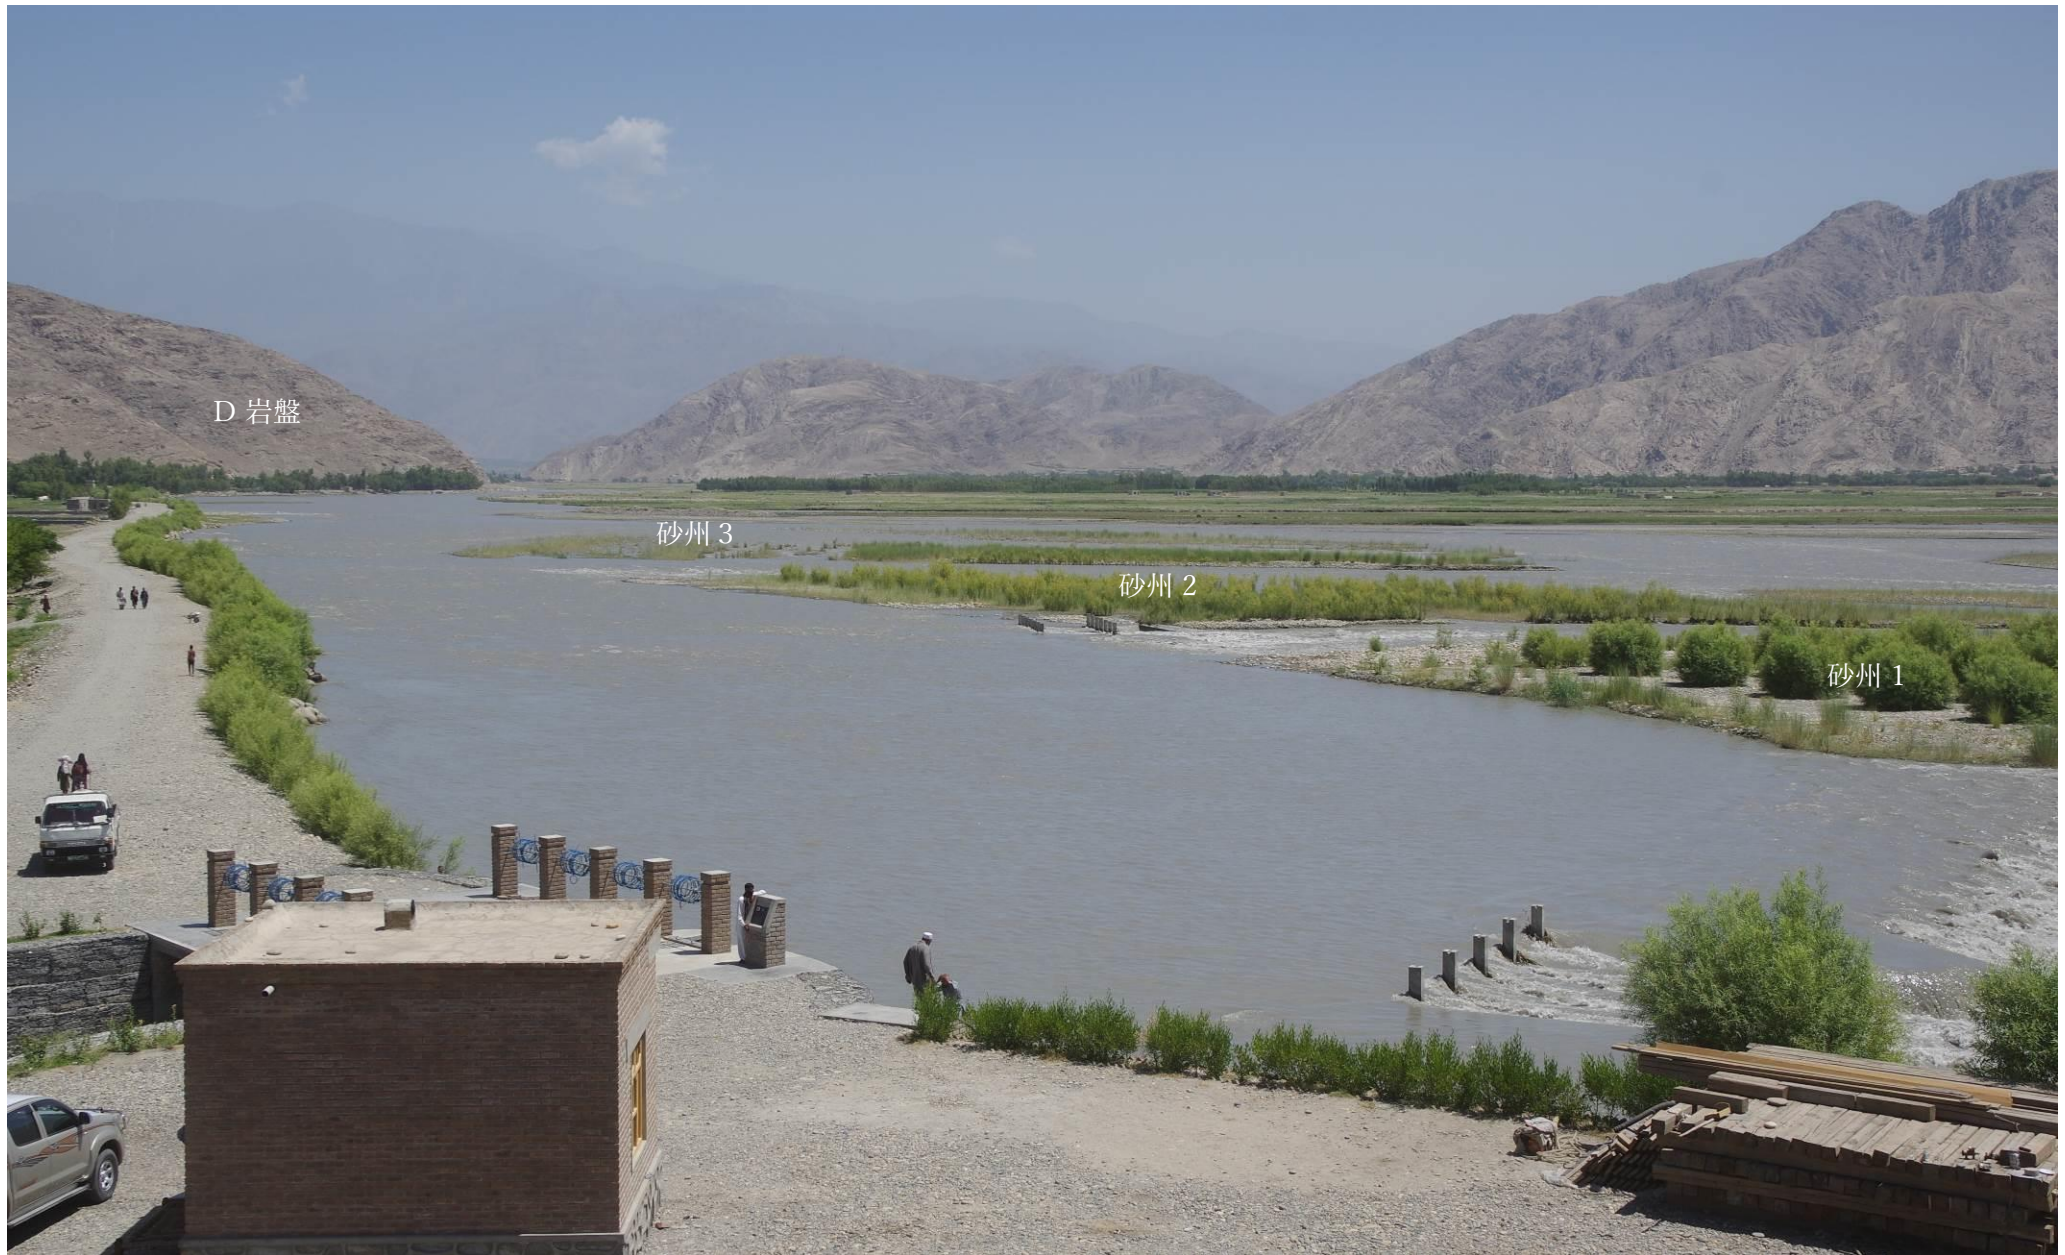
ミラーン堰の現在。河道はよく安定し、砂州の形状もよく保たれている。砂州3は越流が予想以上で、ヤナギ粗朶柵が見えない。砂州1、砂州2ではよく活着して役目を果たしている。砂州間の造成河道（砂吐き）も機能している。2017年6月14日

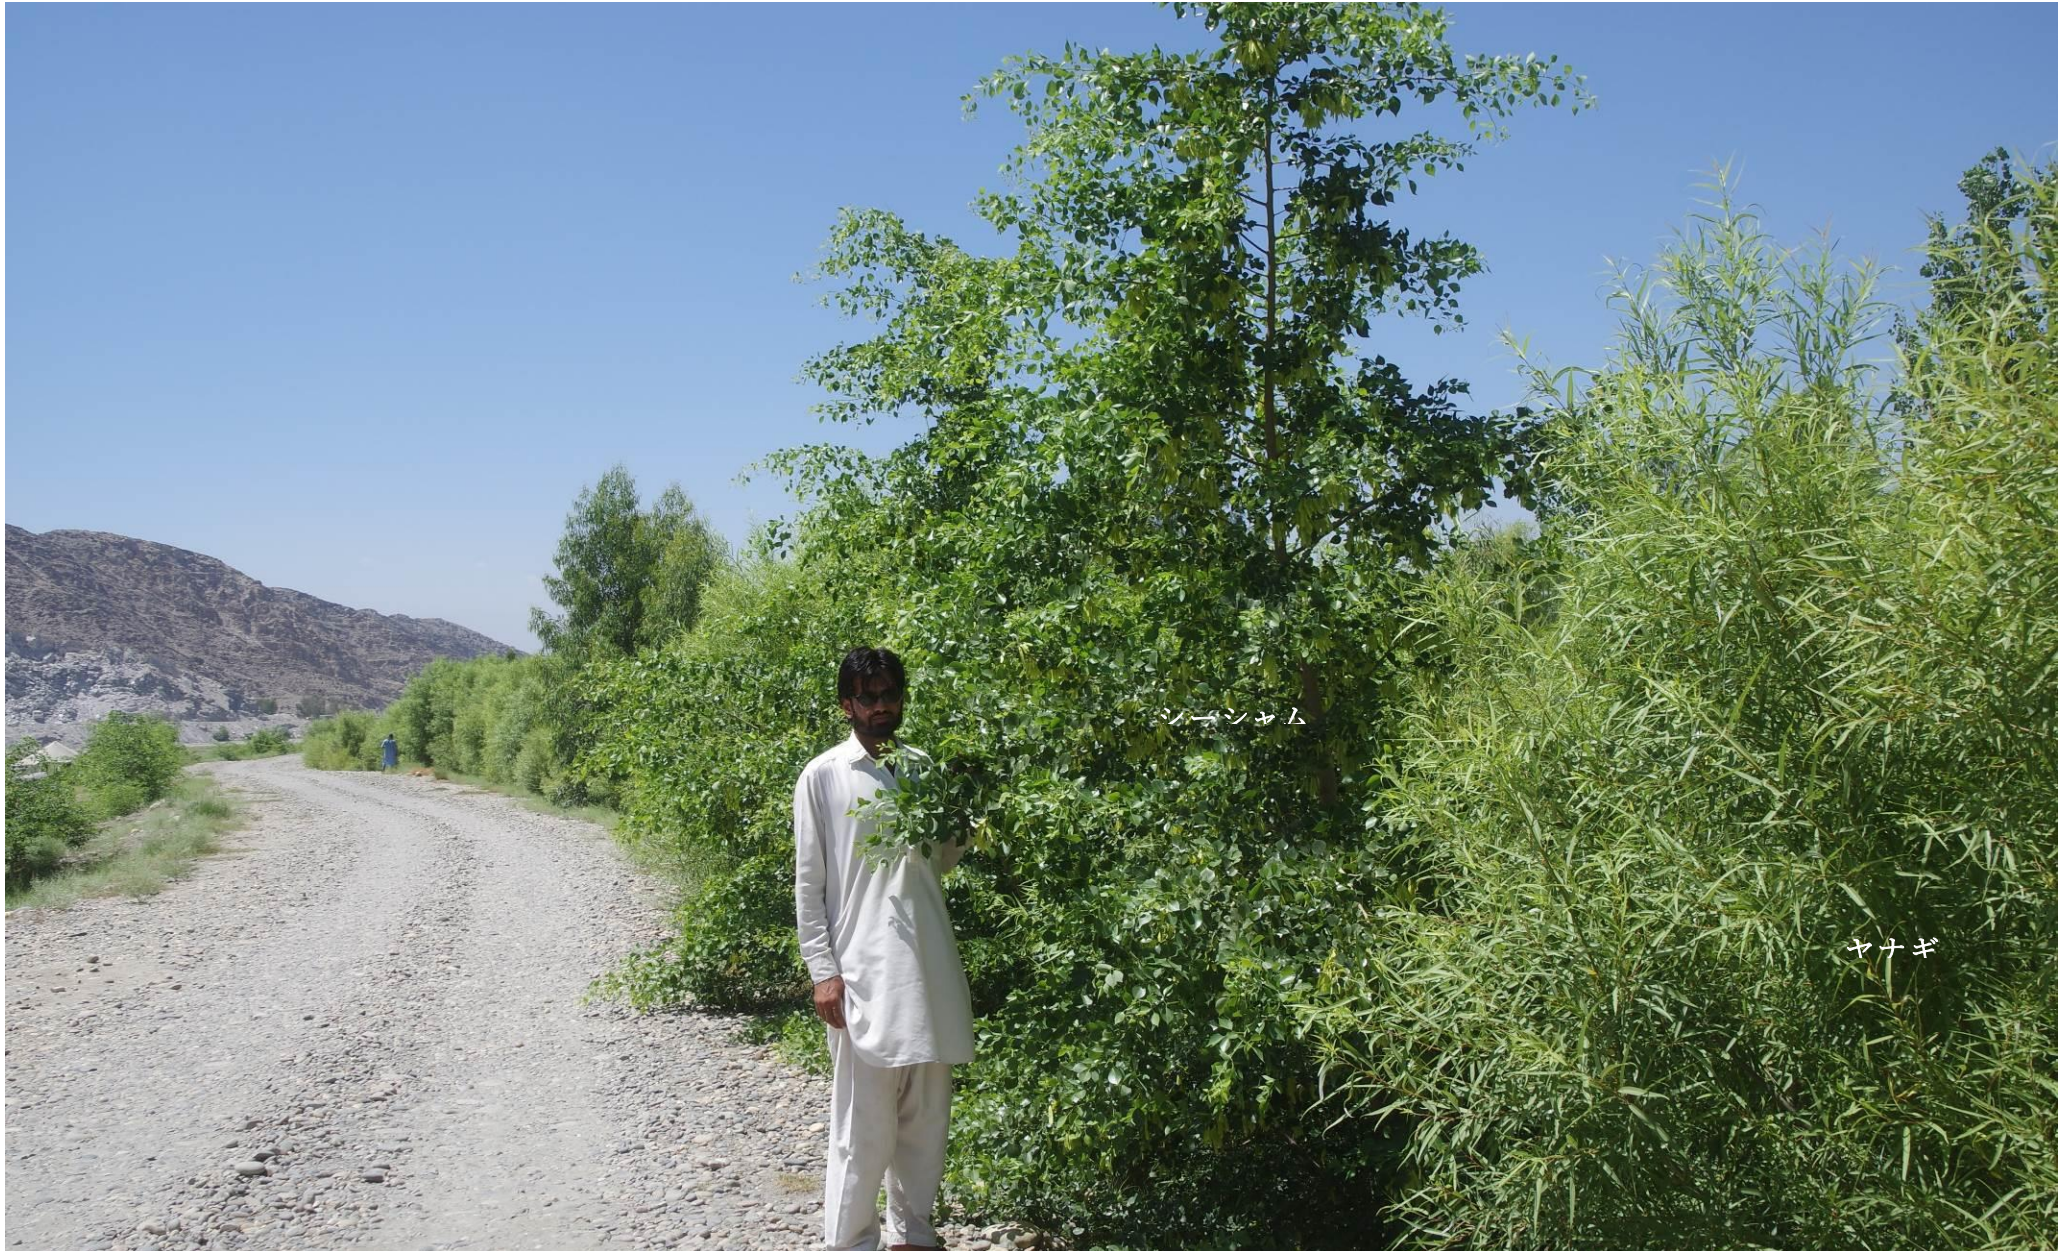
ミラーン堰で生えたシーシャムの木。約1年半で3.5m、場所によってはヤナギよりも成長が旺盛。自生した苗（発芽直後）を保護して育てたもの。今回マルワリードIIで造成される樹林帯の主役。2017年6月14日
