## マルワリードⅡ、主幹水路 1.5 km まで送水可能、先端は約 2 km 地点を工事中

### 訓練所の内装を開始

2017 年 8 月 18 日 記

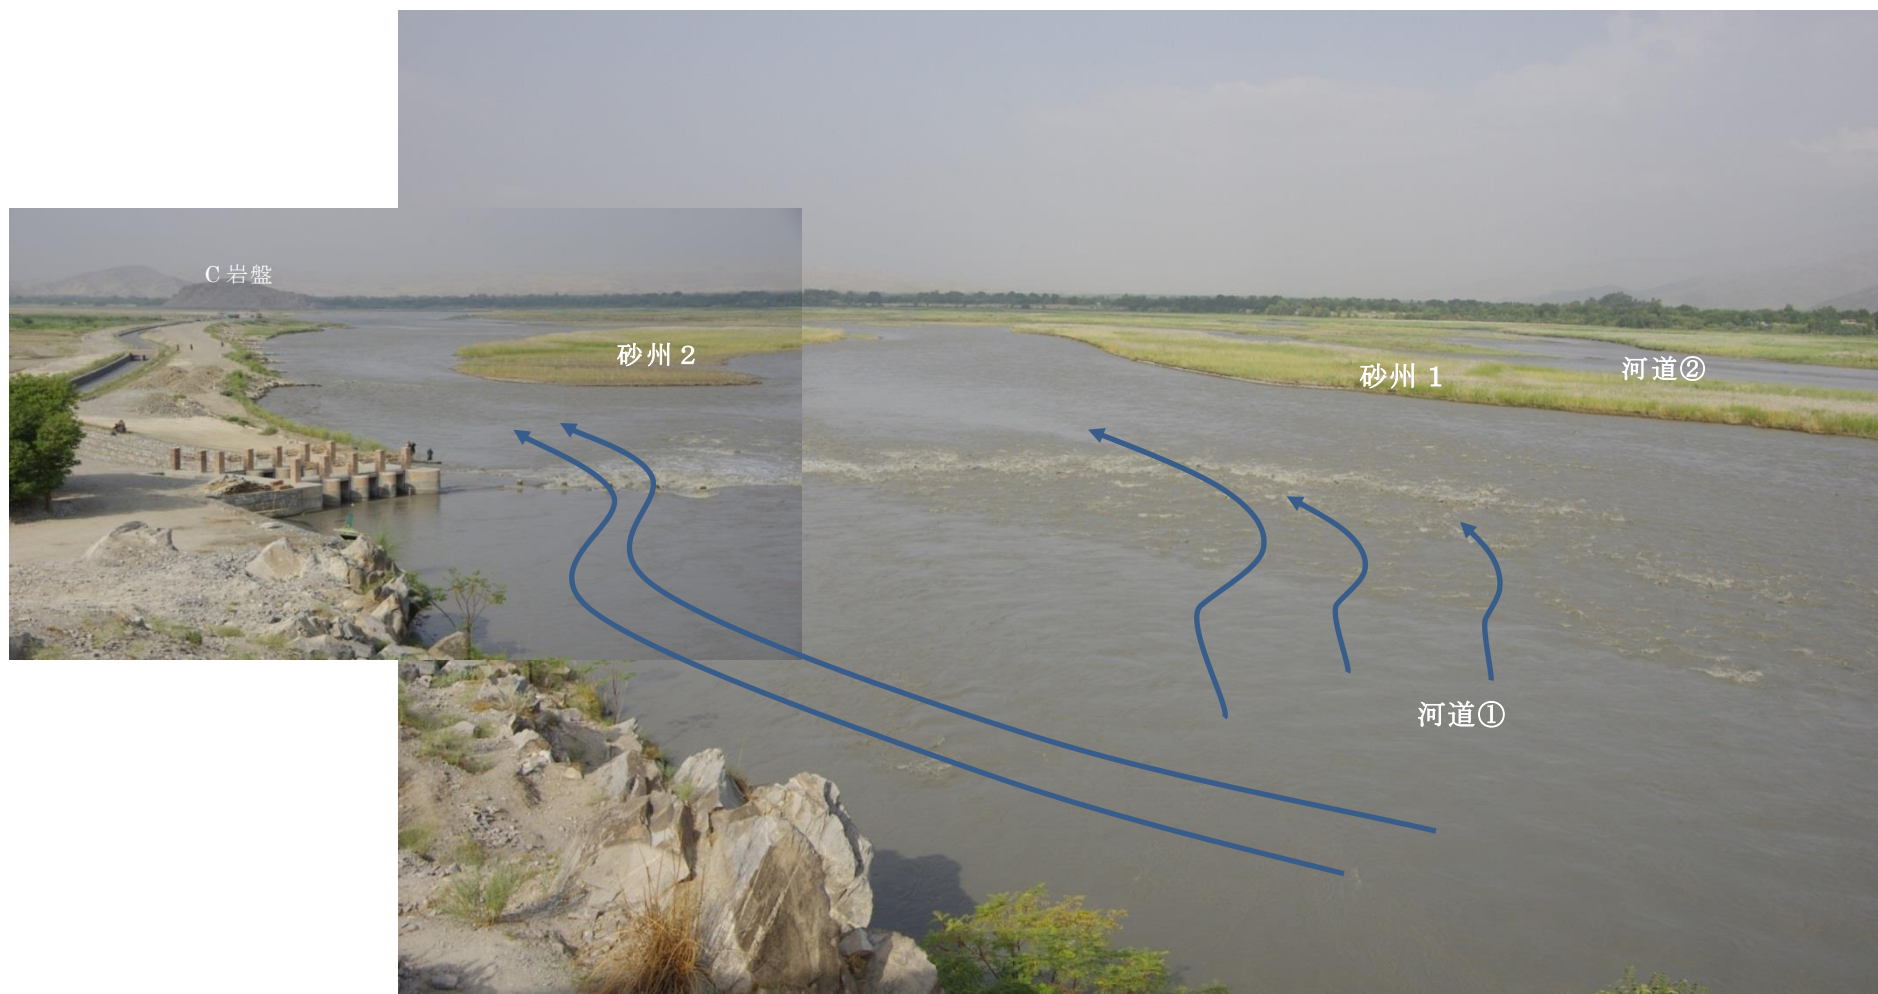
堰の上流側。中洲（砂州 1）を挟む分流（河道 2）がよく機能して、破壊的な堰上がりはない。取水門の水位が 1.2m を超えると流れ始め、堰の水深を著しく安定させる。洪水吐は、現在のところほぼ期待通りの水量が通過。B1 岩盤に面する氾濫原は約 1 km、相当の増水に耐える。2017 年 8 月 13 日  
（ザイヌッラー撮影）

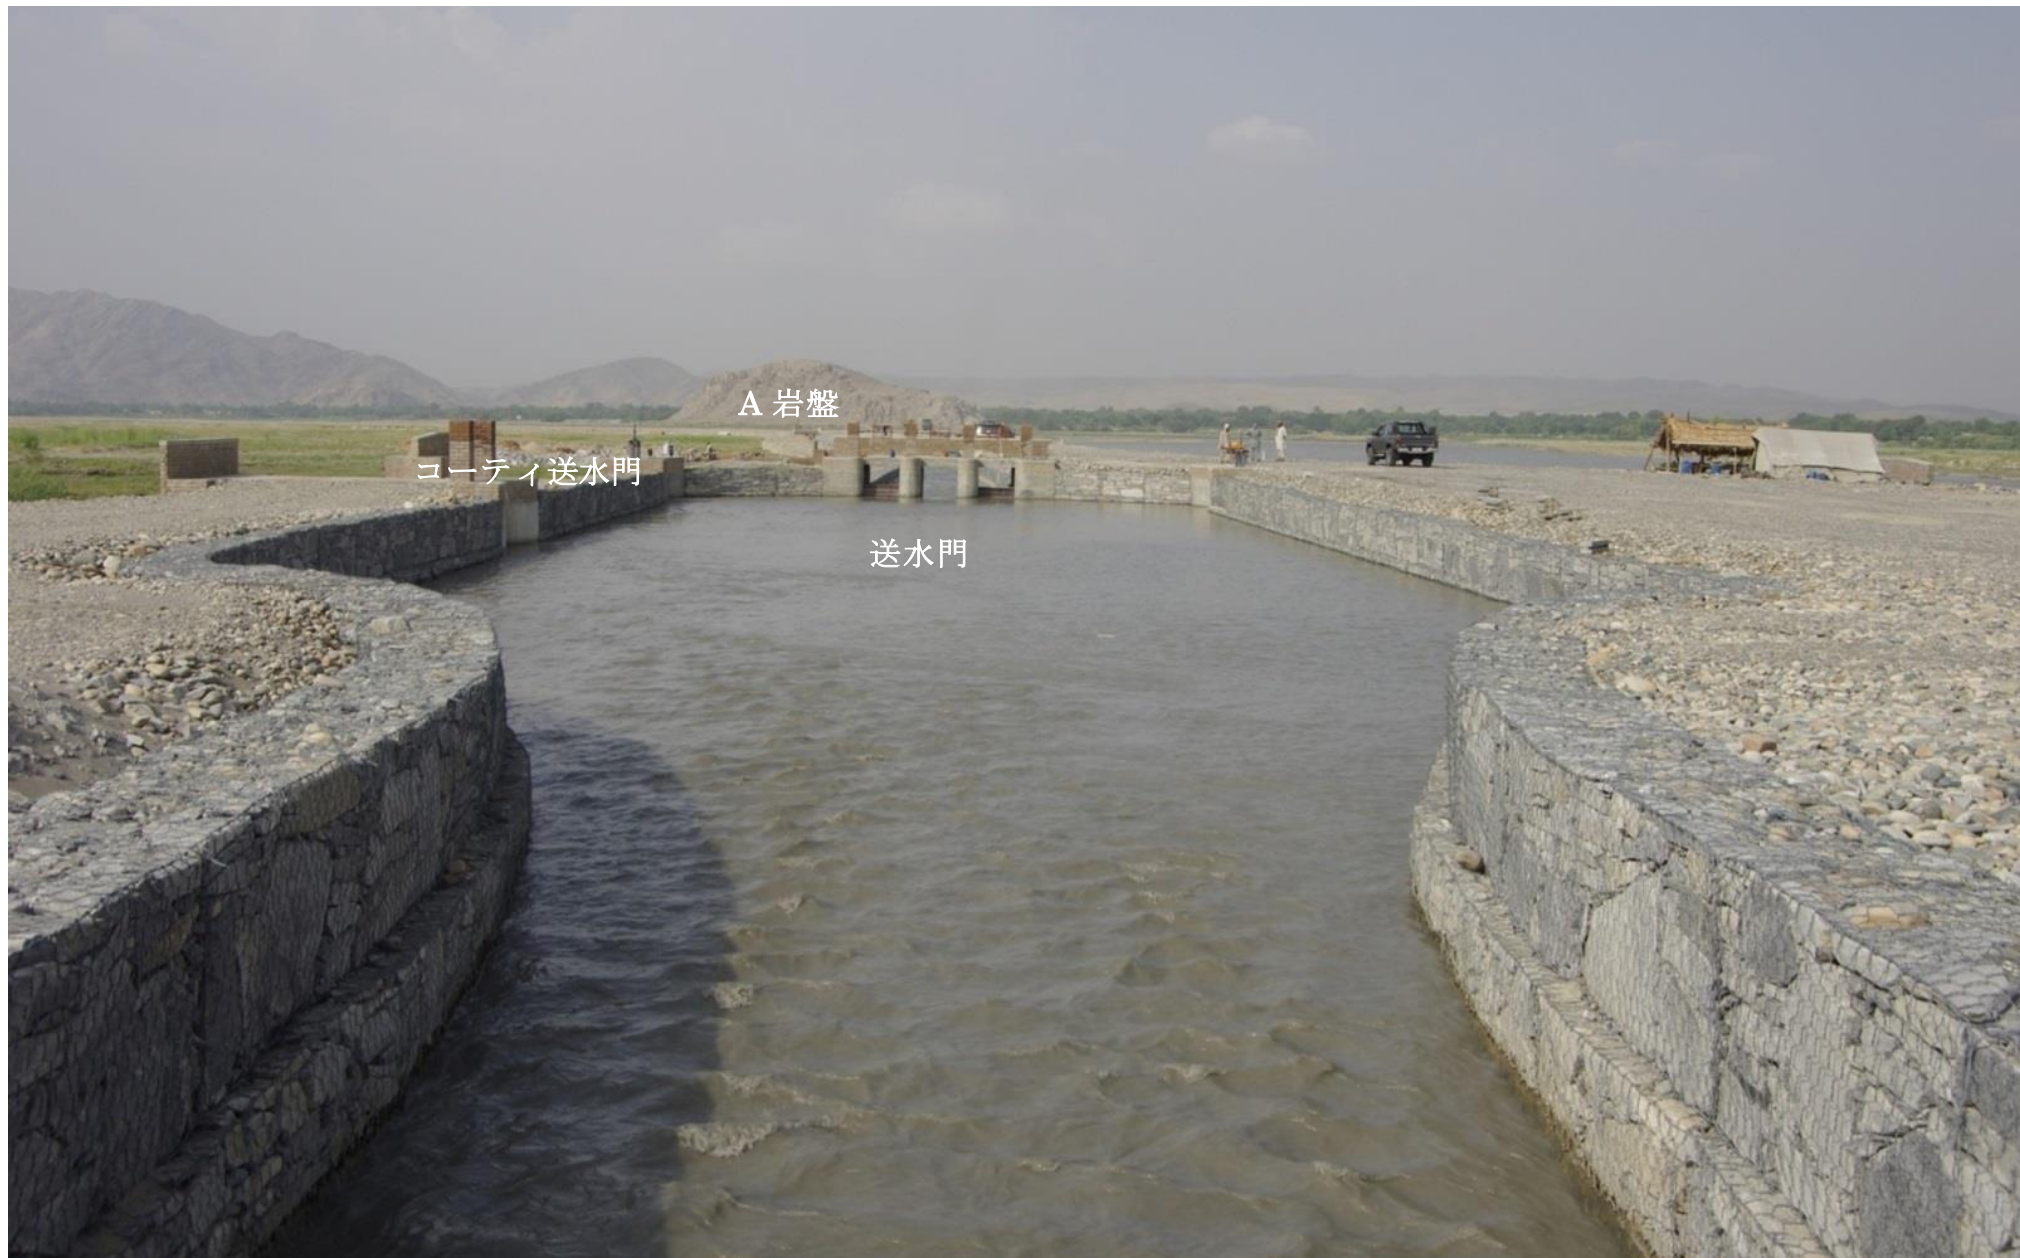
沈砂池Ⅰから沈砂池Ⅱまでの約 500m の主幹水路基礎が完成し、送水を行っている。1000 km地点のカチャラ分水路Ⅱが先週から開始された。2017 年 8 月 13 日（ザイヌッラー撮影）

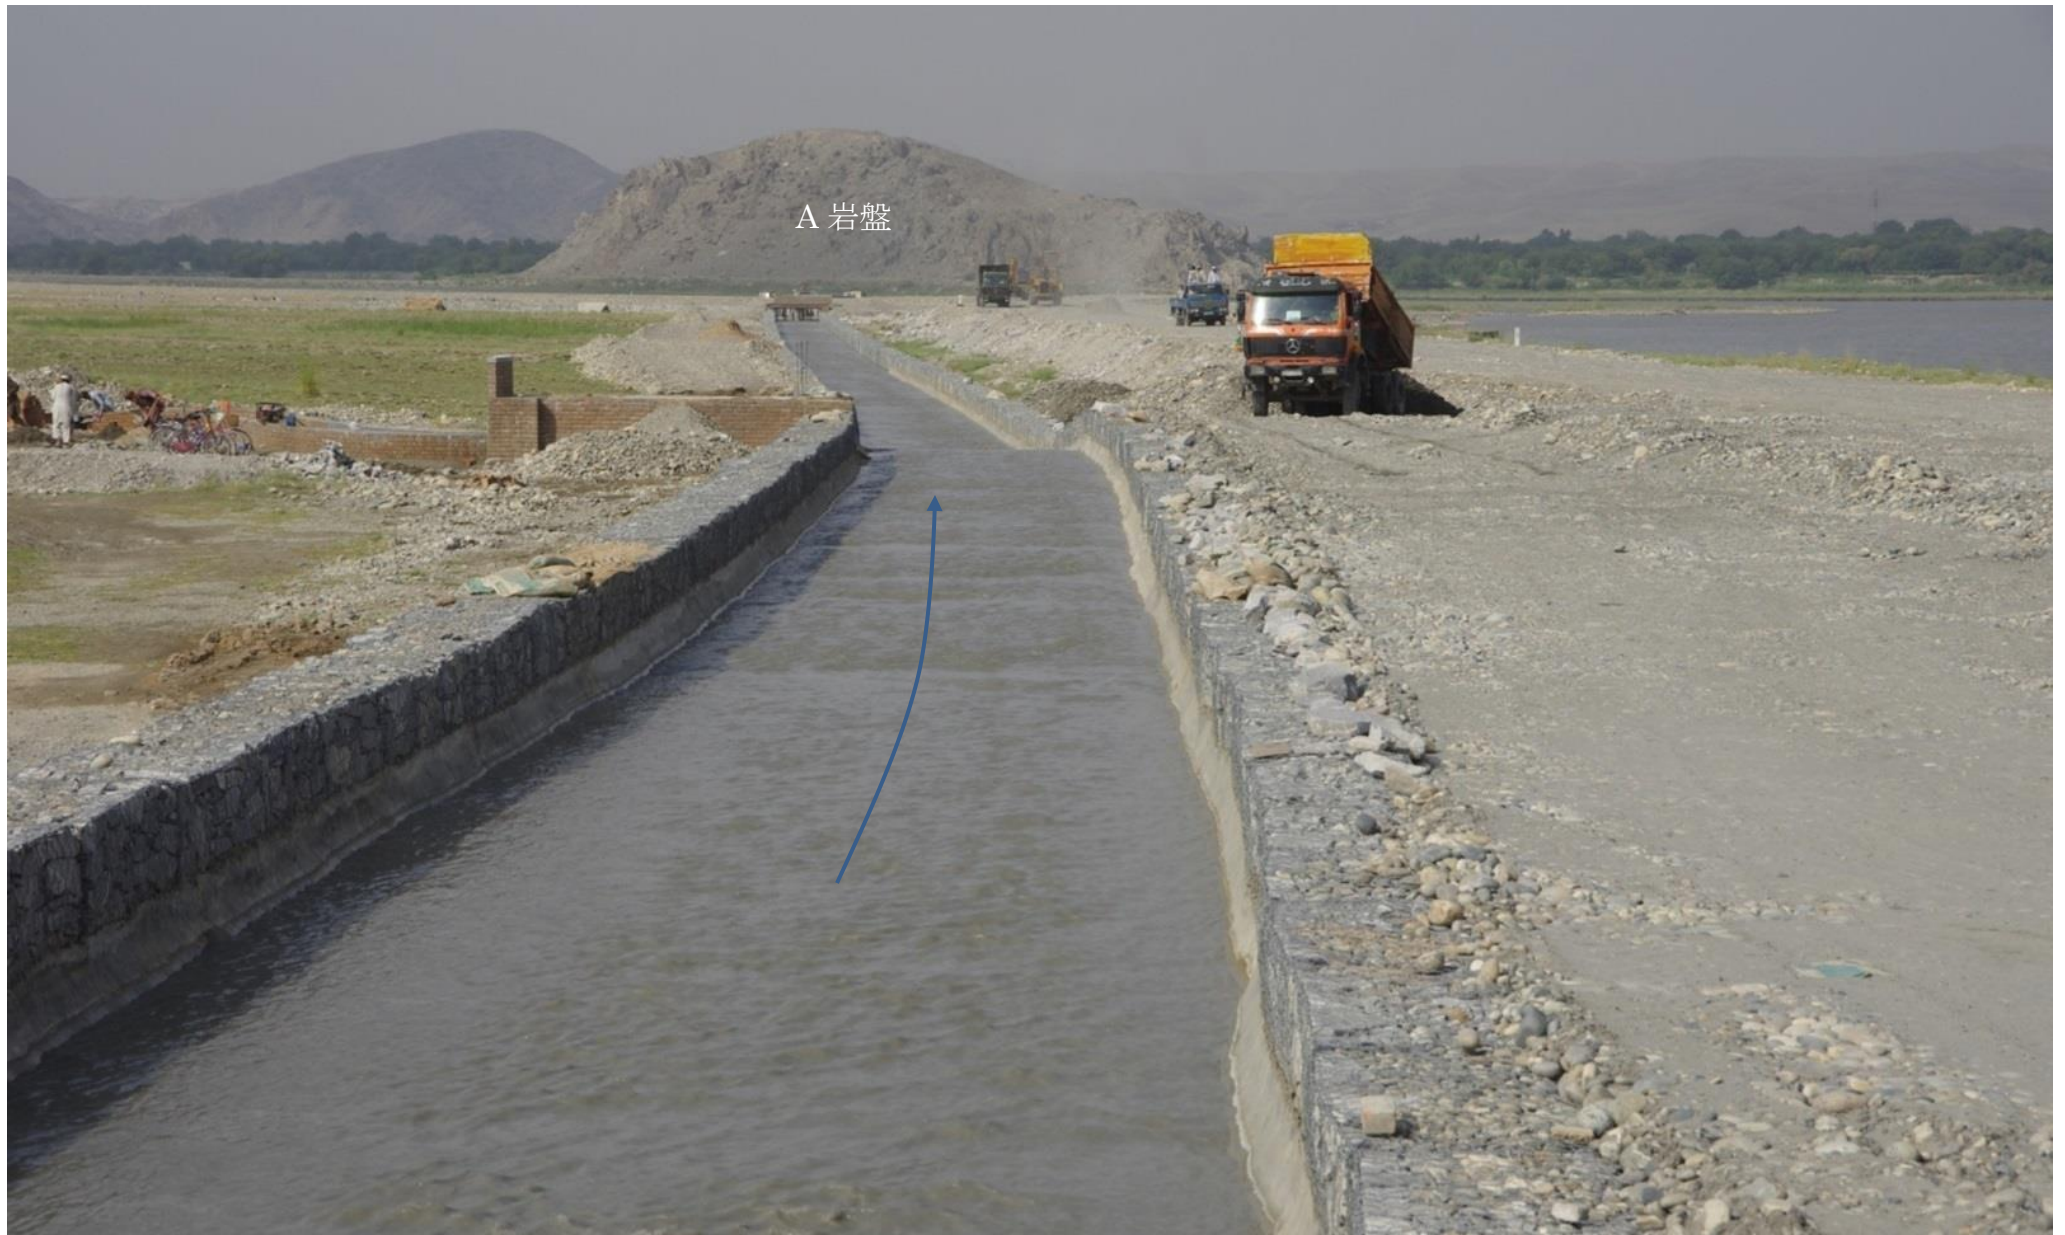
カチャラⅡ分水路。ひと月前に取水部が完成し、現在分水路本体を工事中。2017年8月13日（ザイヌッラー撮影）

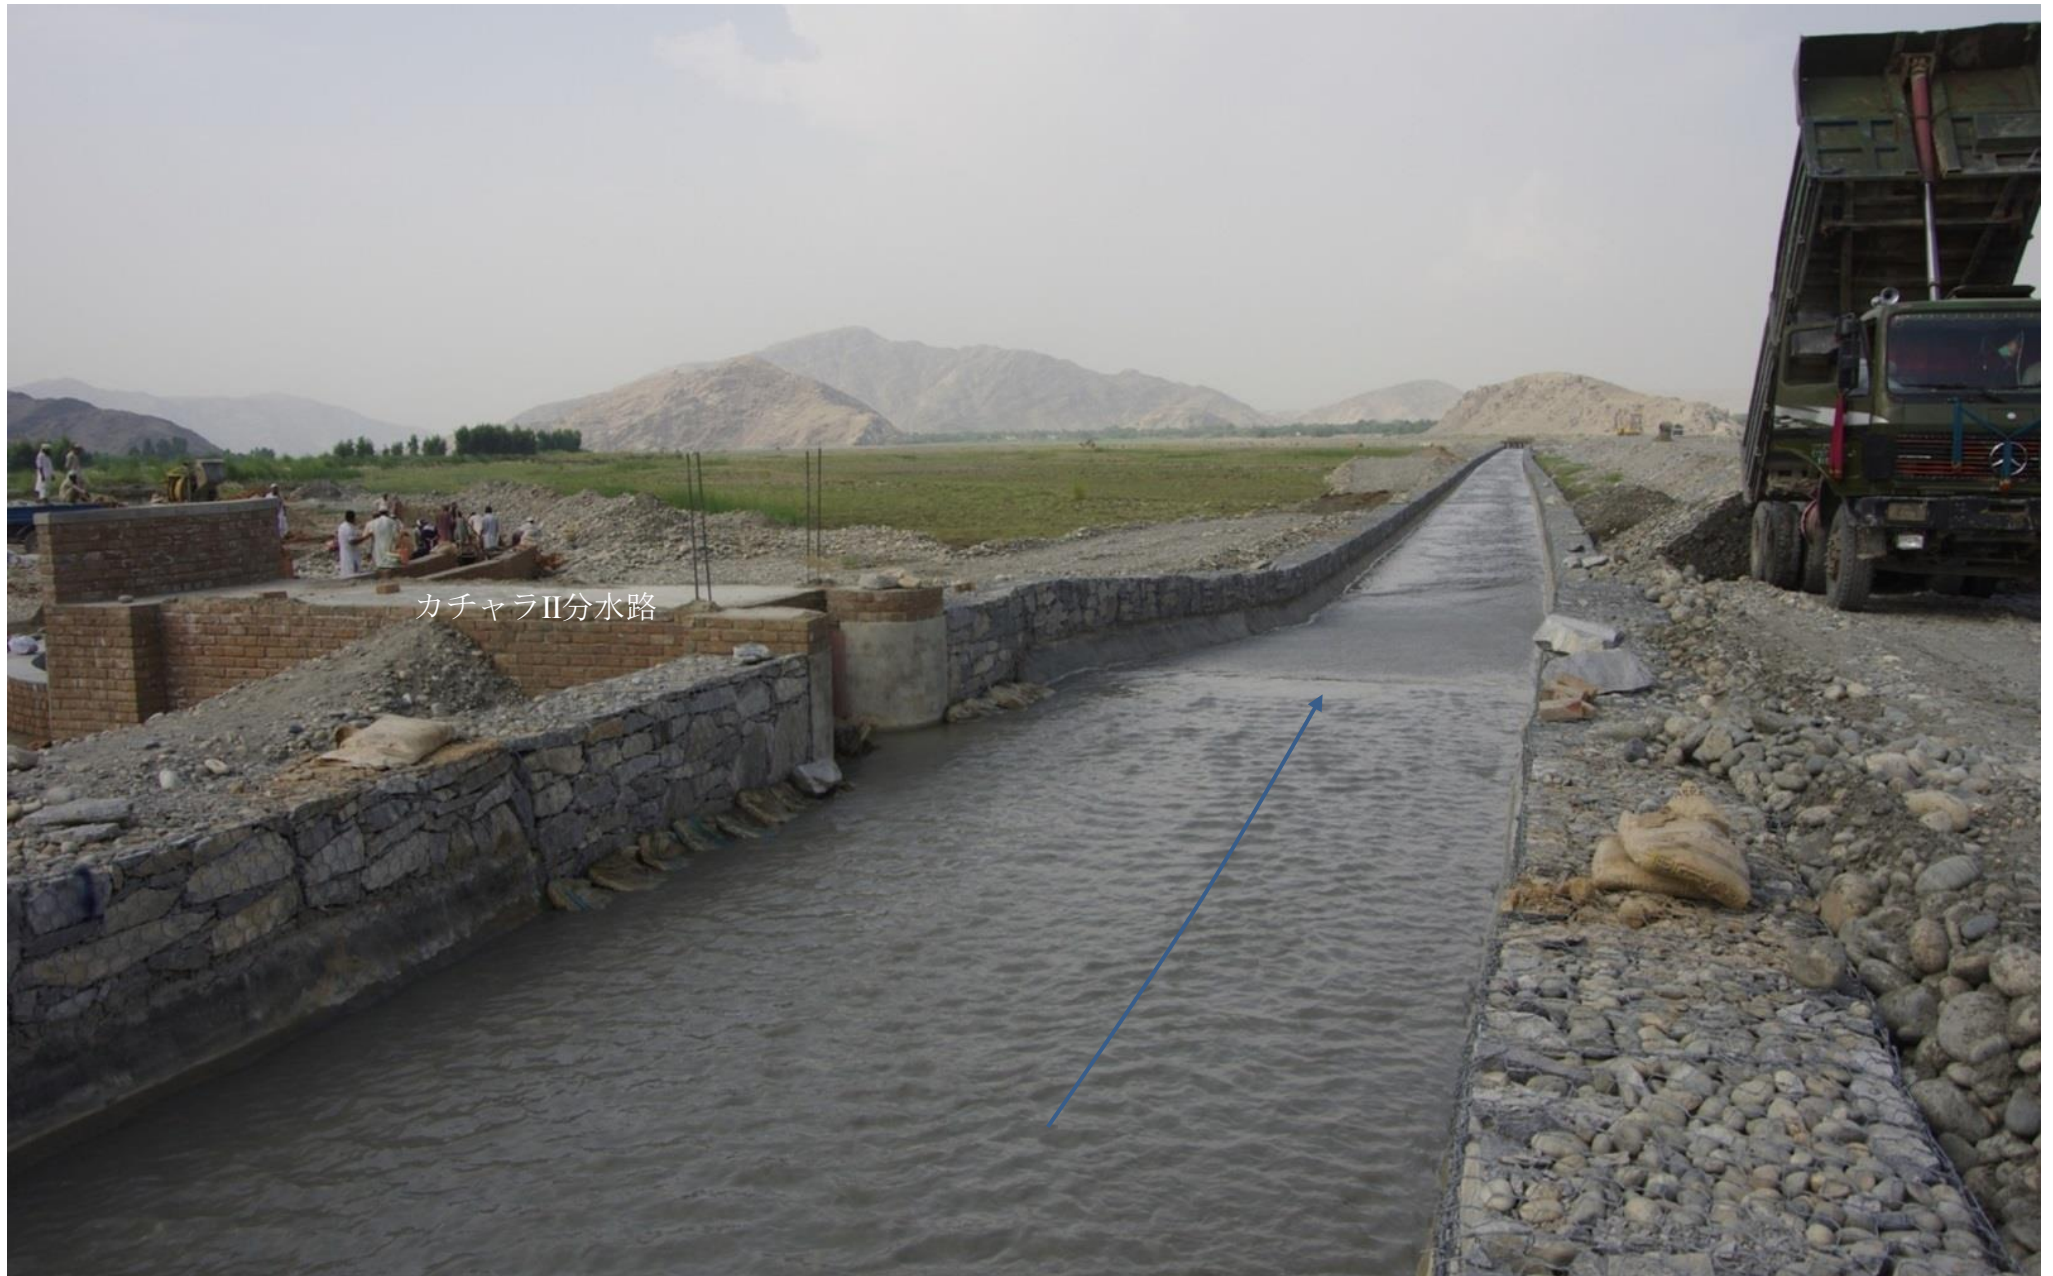
カチャラⅡ分水路の工事風景。5日間で約50～80mのペースで、基礎〈ソイルセメント〉を丁寧に仕上げる。2017年8月13日（ザイヌッラー撮影）

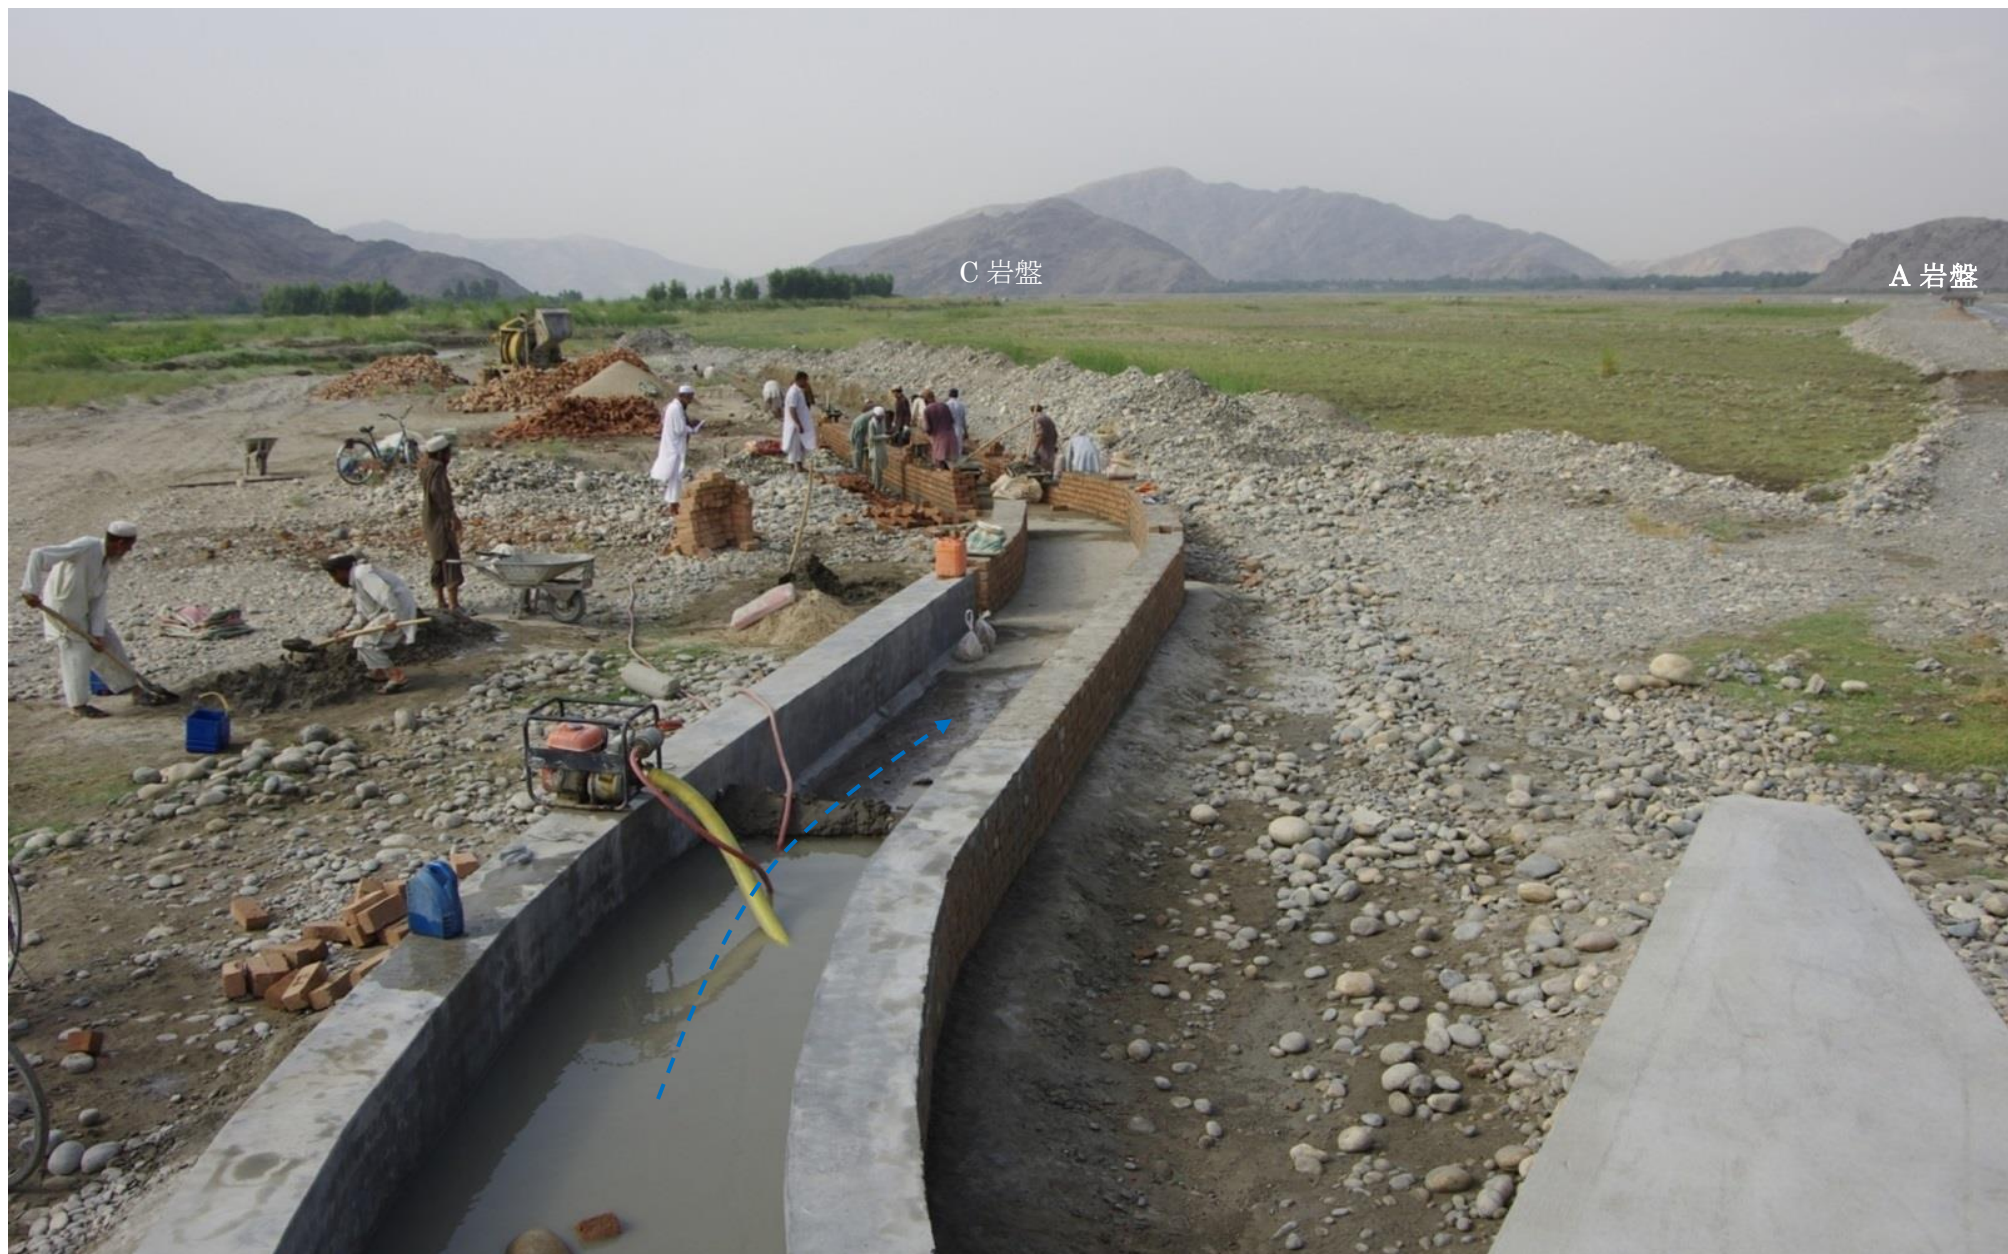
同上流部の状態。これによって、カチャラ村全域が灌水可能となる。2017年8月13日（ザイヌッラー撮影）
