2017 年 11 月 18 日受信②

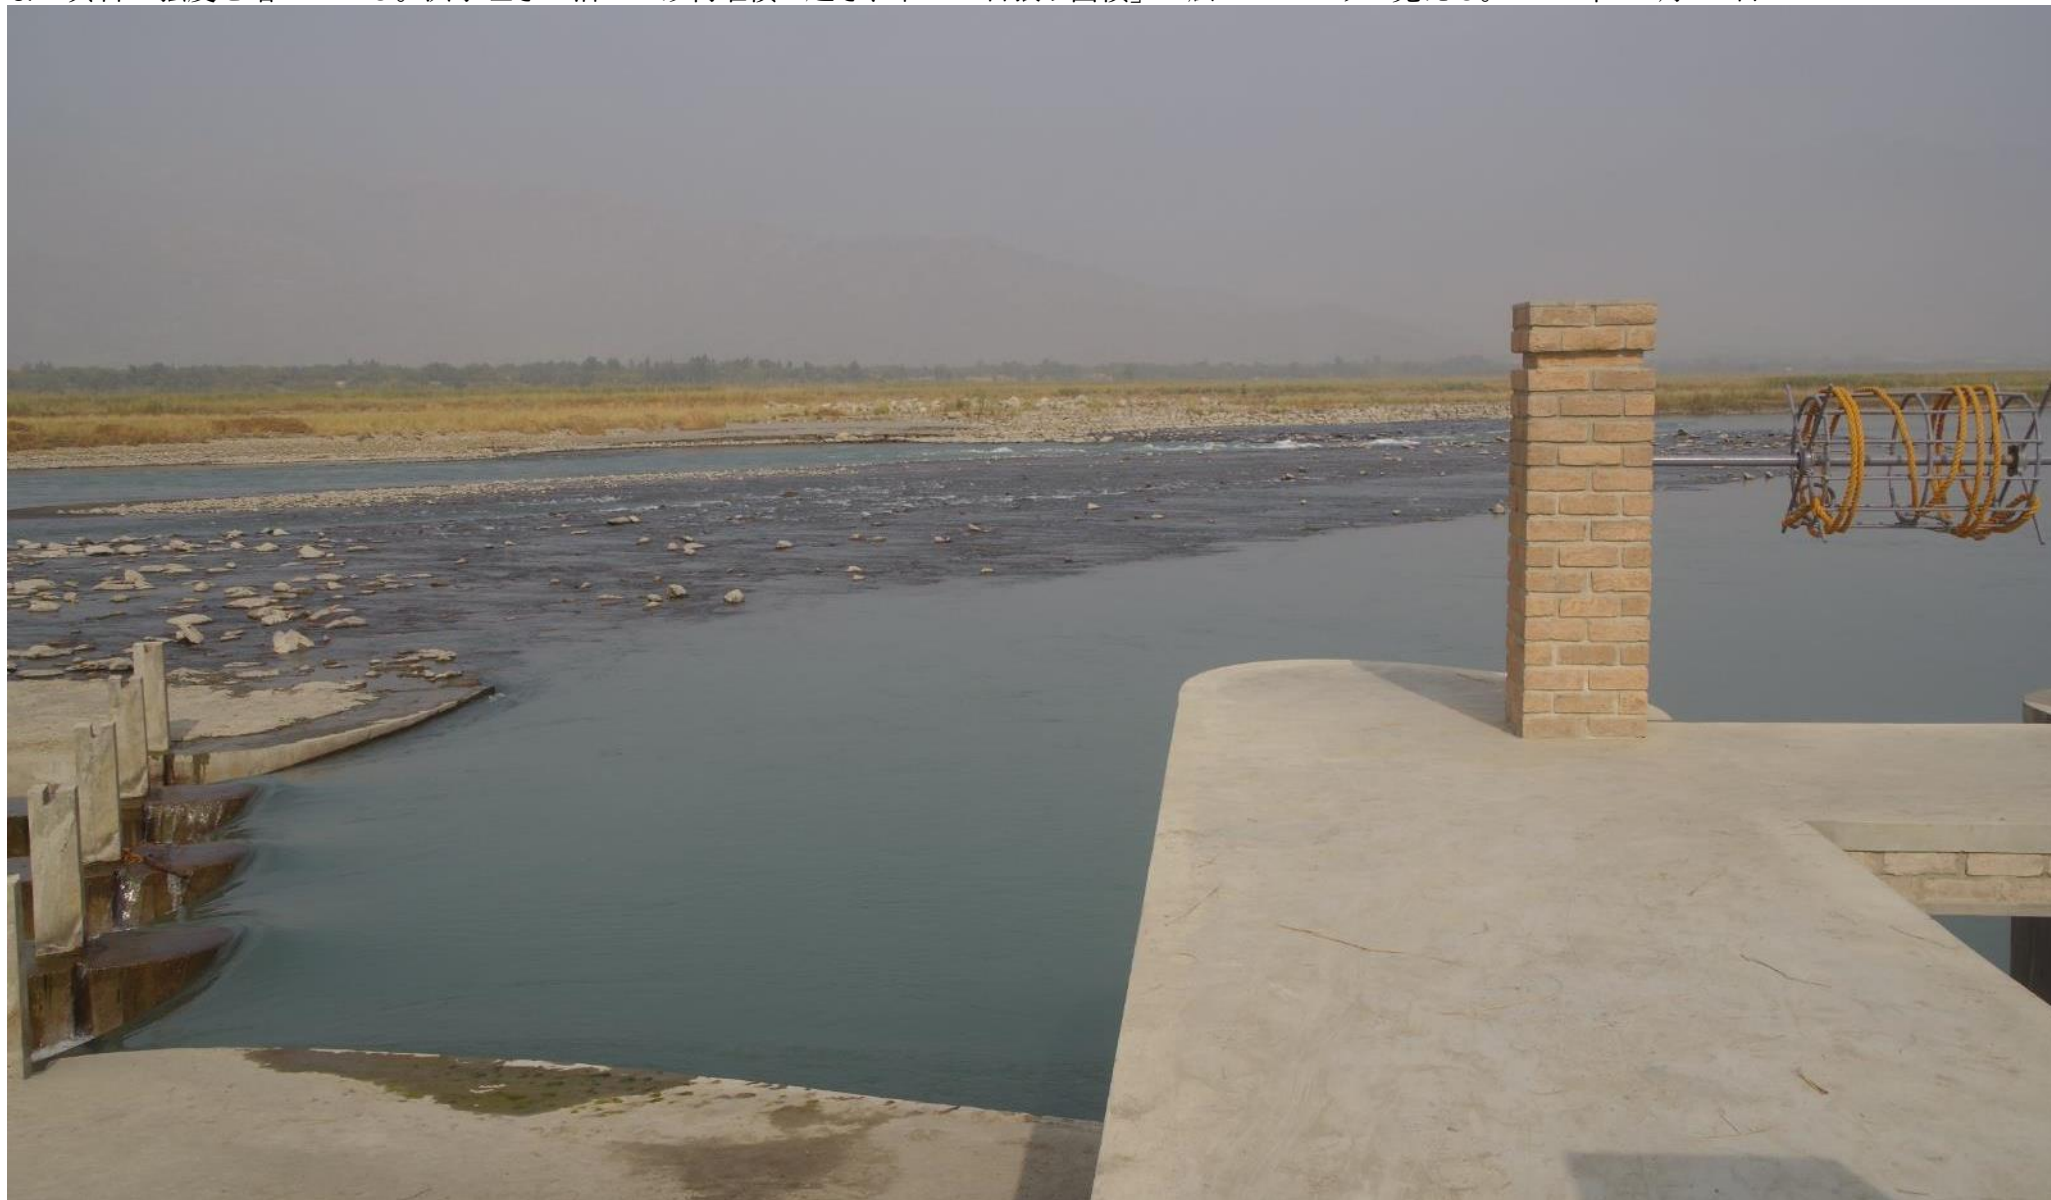
超低水位のカチャラ堰（マルワリードⅡ）。水深は取水門床から 70 cmを保ち、びくともしなかった。堰長が伸びている。自然の砂利が巨礫間に埋まっ

まい具合に強度を増している。洪水吐きに沿って砂利堆積が起き、堰の「石張り面積」が広がったように見える。2017 年 11 月 14 日

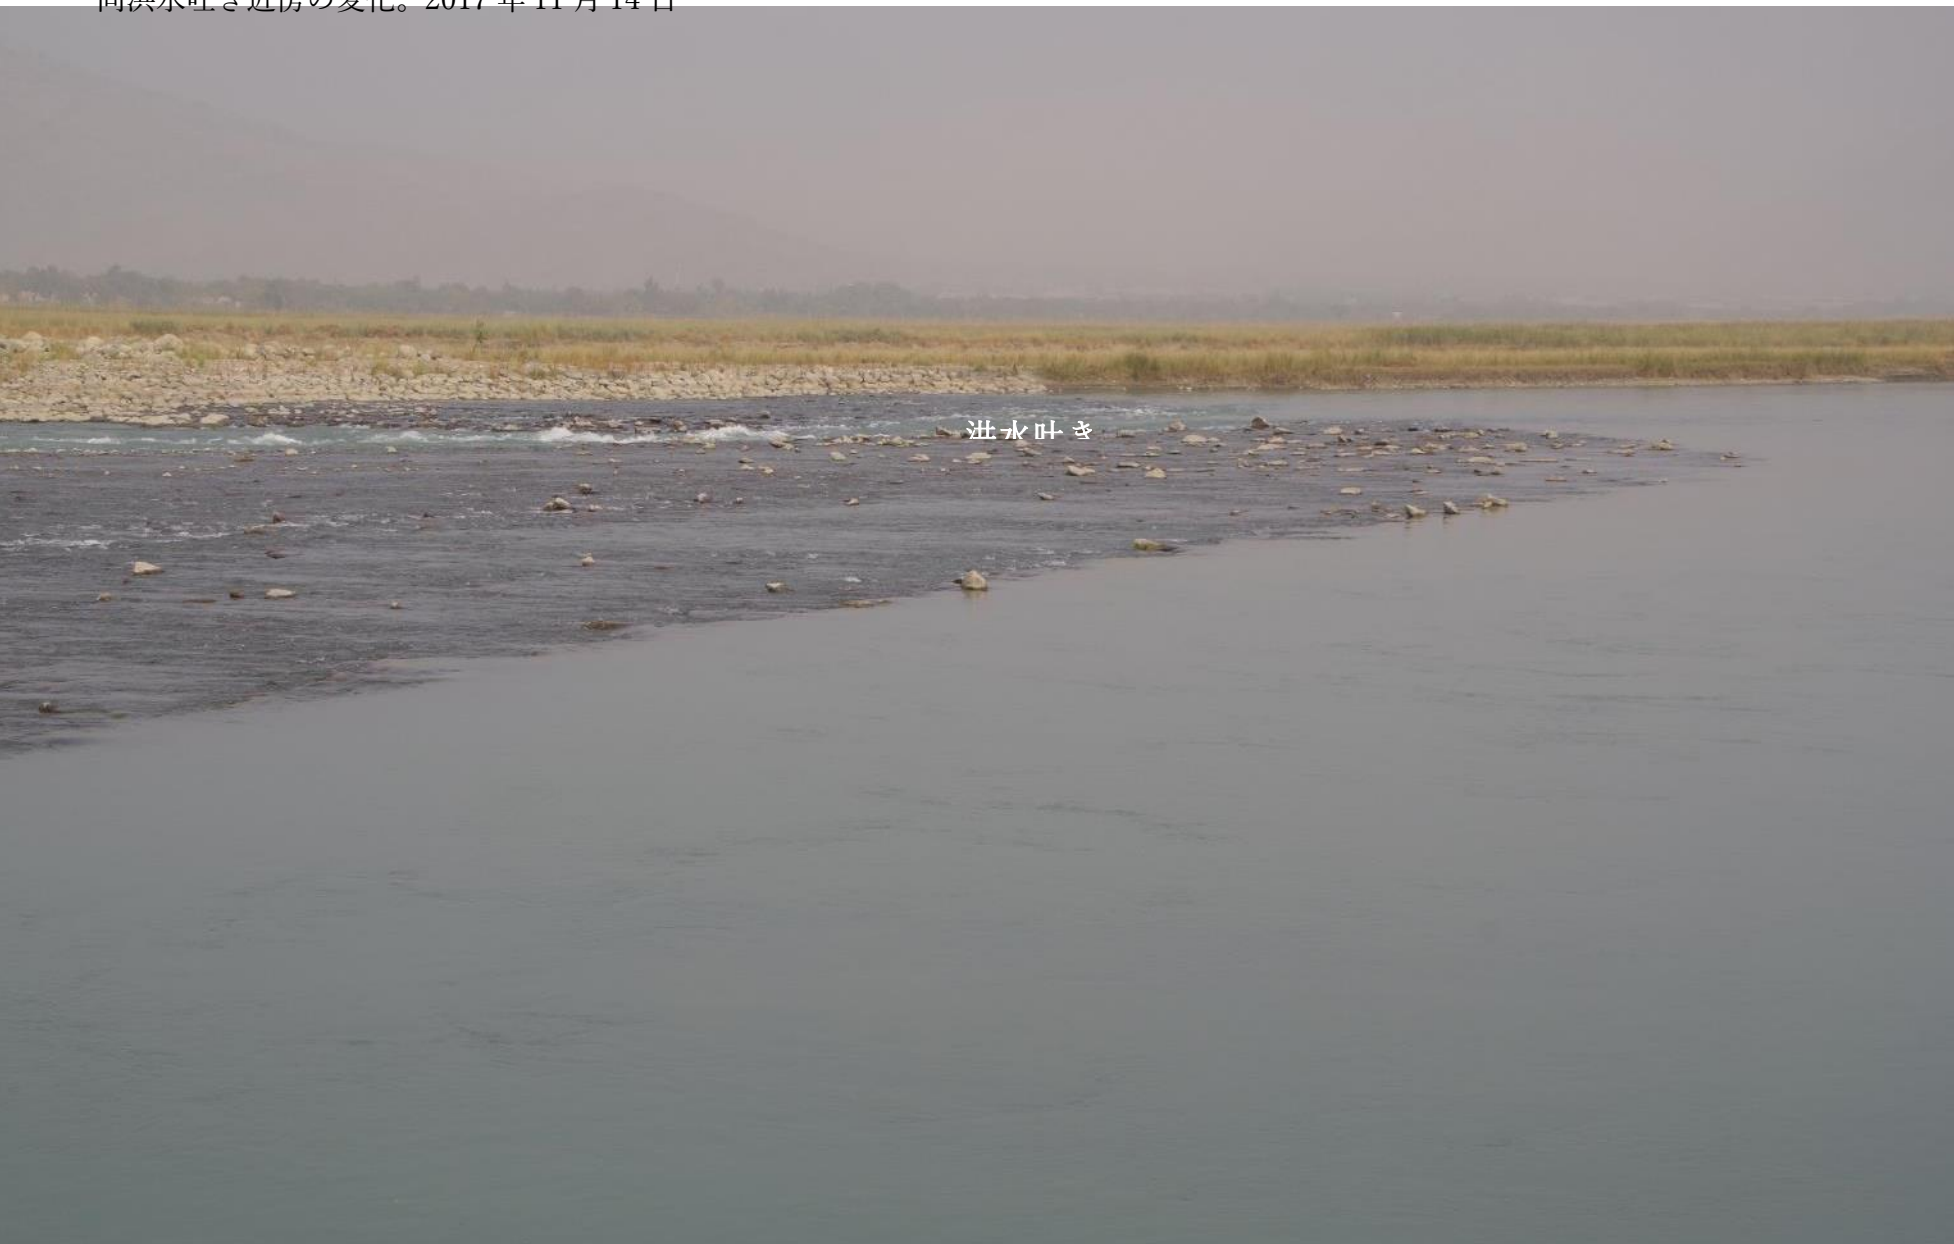
同洪水吐き近傍の変化。2017 年 11 月 14 日

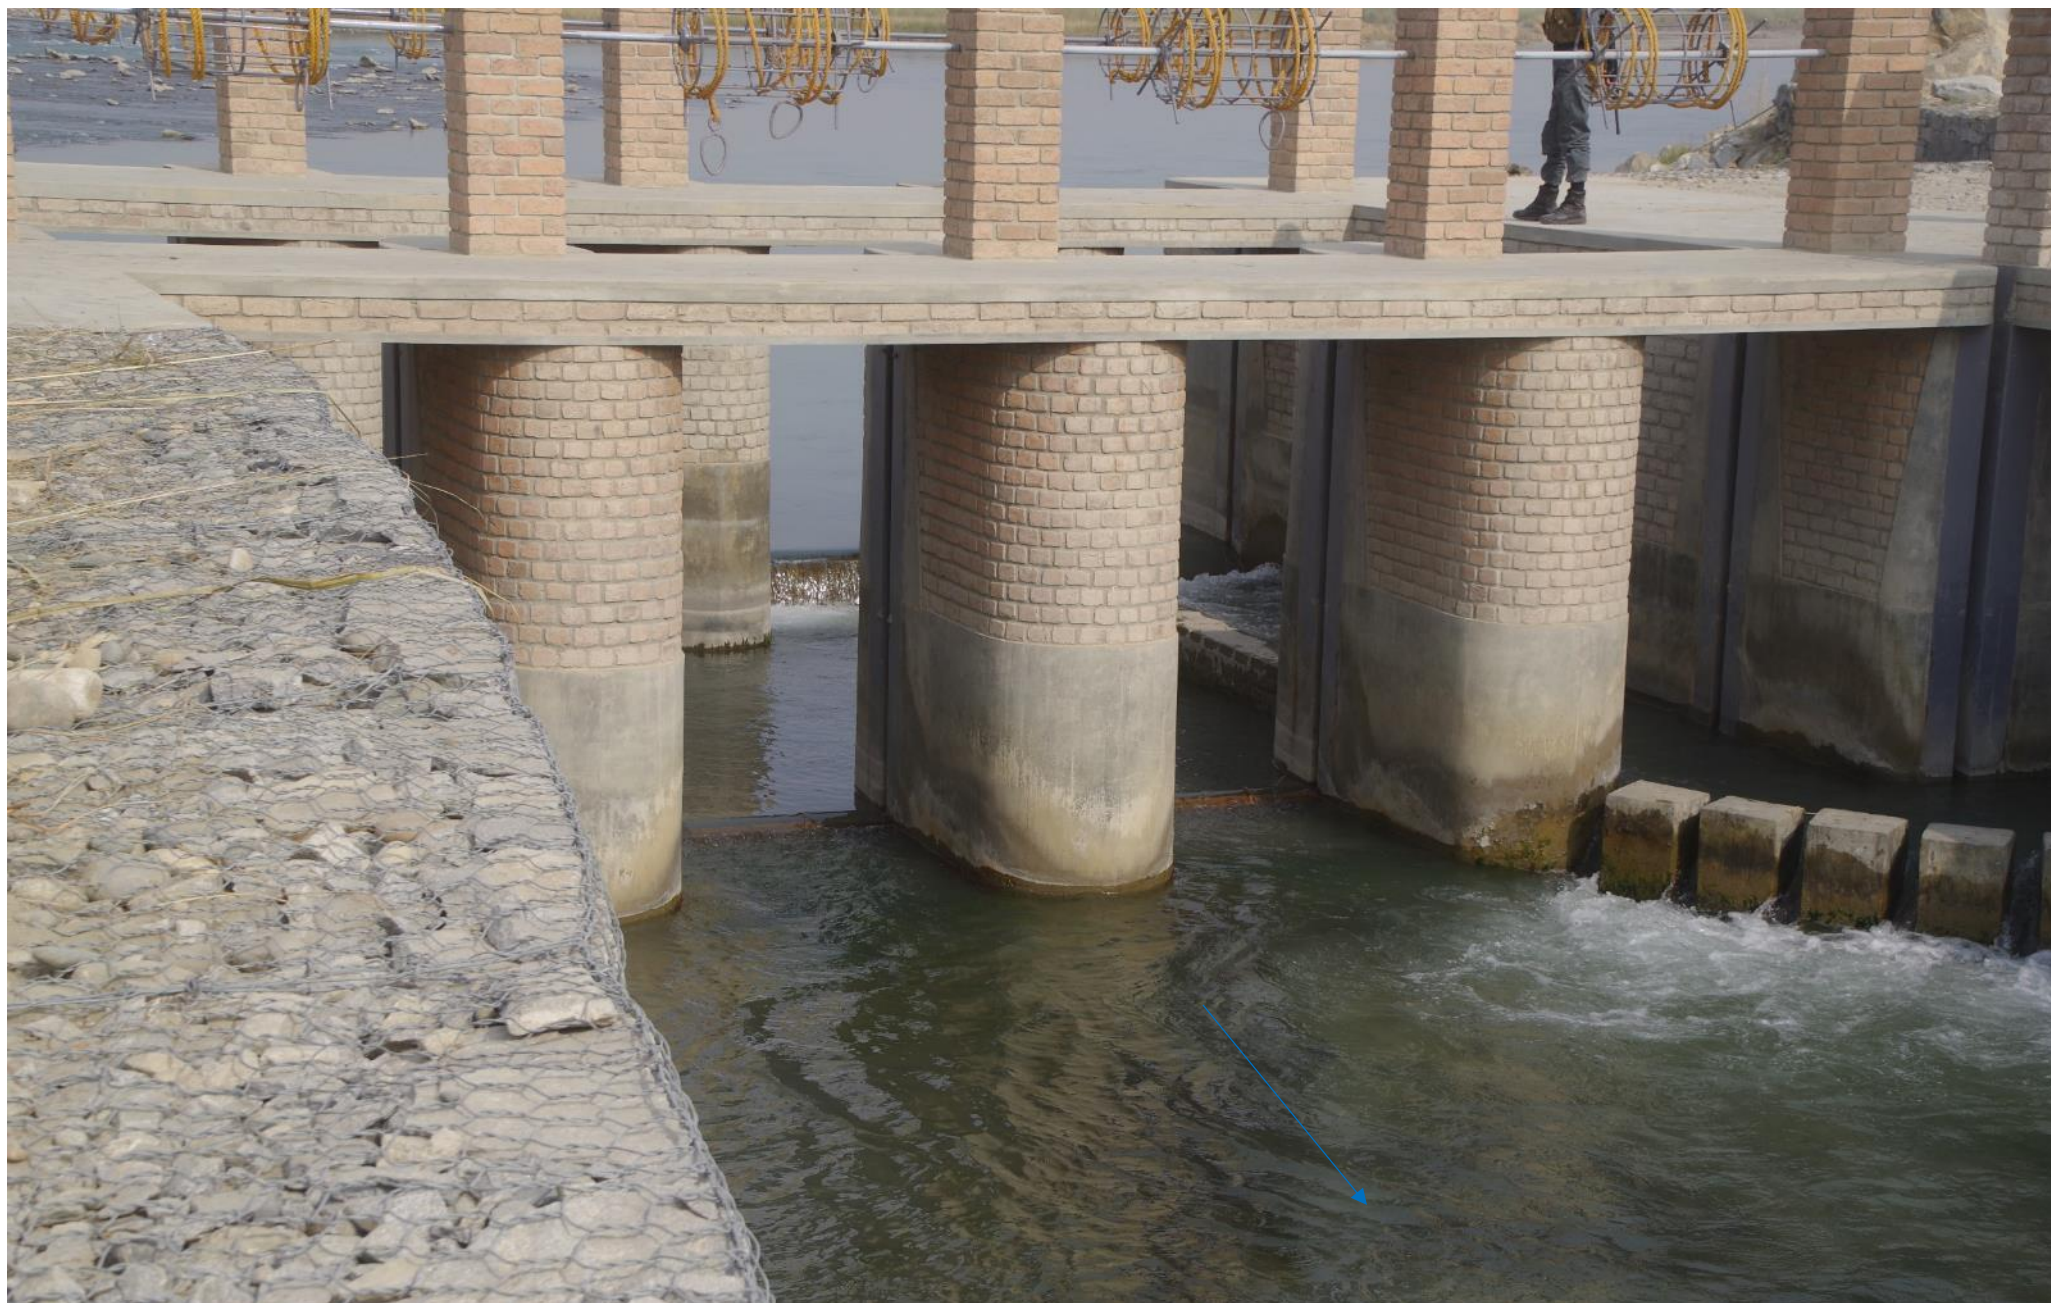
取水門内の水位を示す。堰板は二段（40 cm）を置き、悠々と取水ができている。2017 年 11 月 14 日

現在の水位（75 cm）とほぼ同じの時の測量値。推定される現在の流量は②で堰板 2 段の状態で、毎秒 2～2.5 m³。全開（④）では毎秒 5 m³に迫る水量が得

られる。浚渫のための無効水を加えても十二分量。

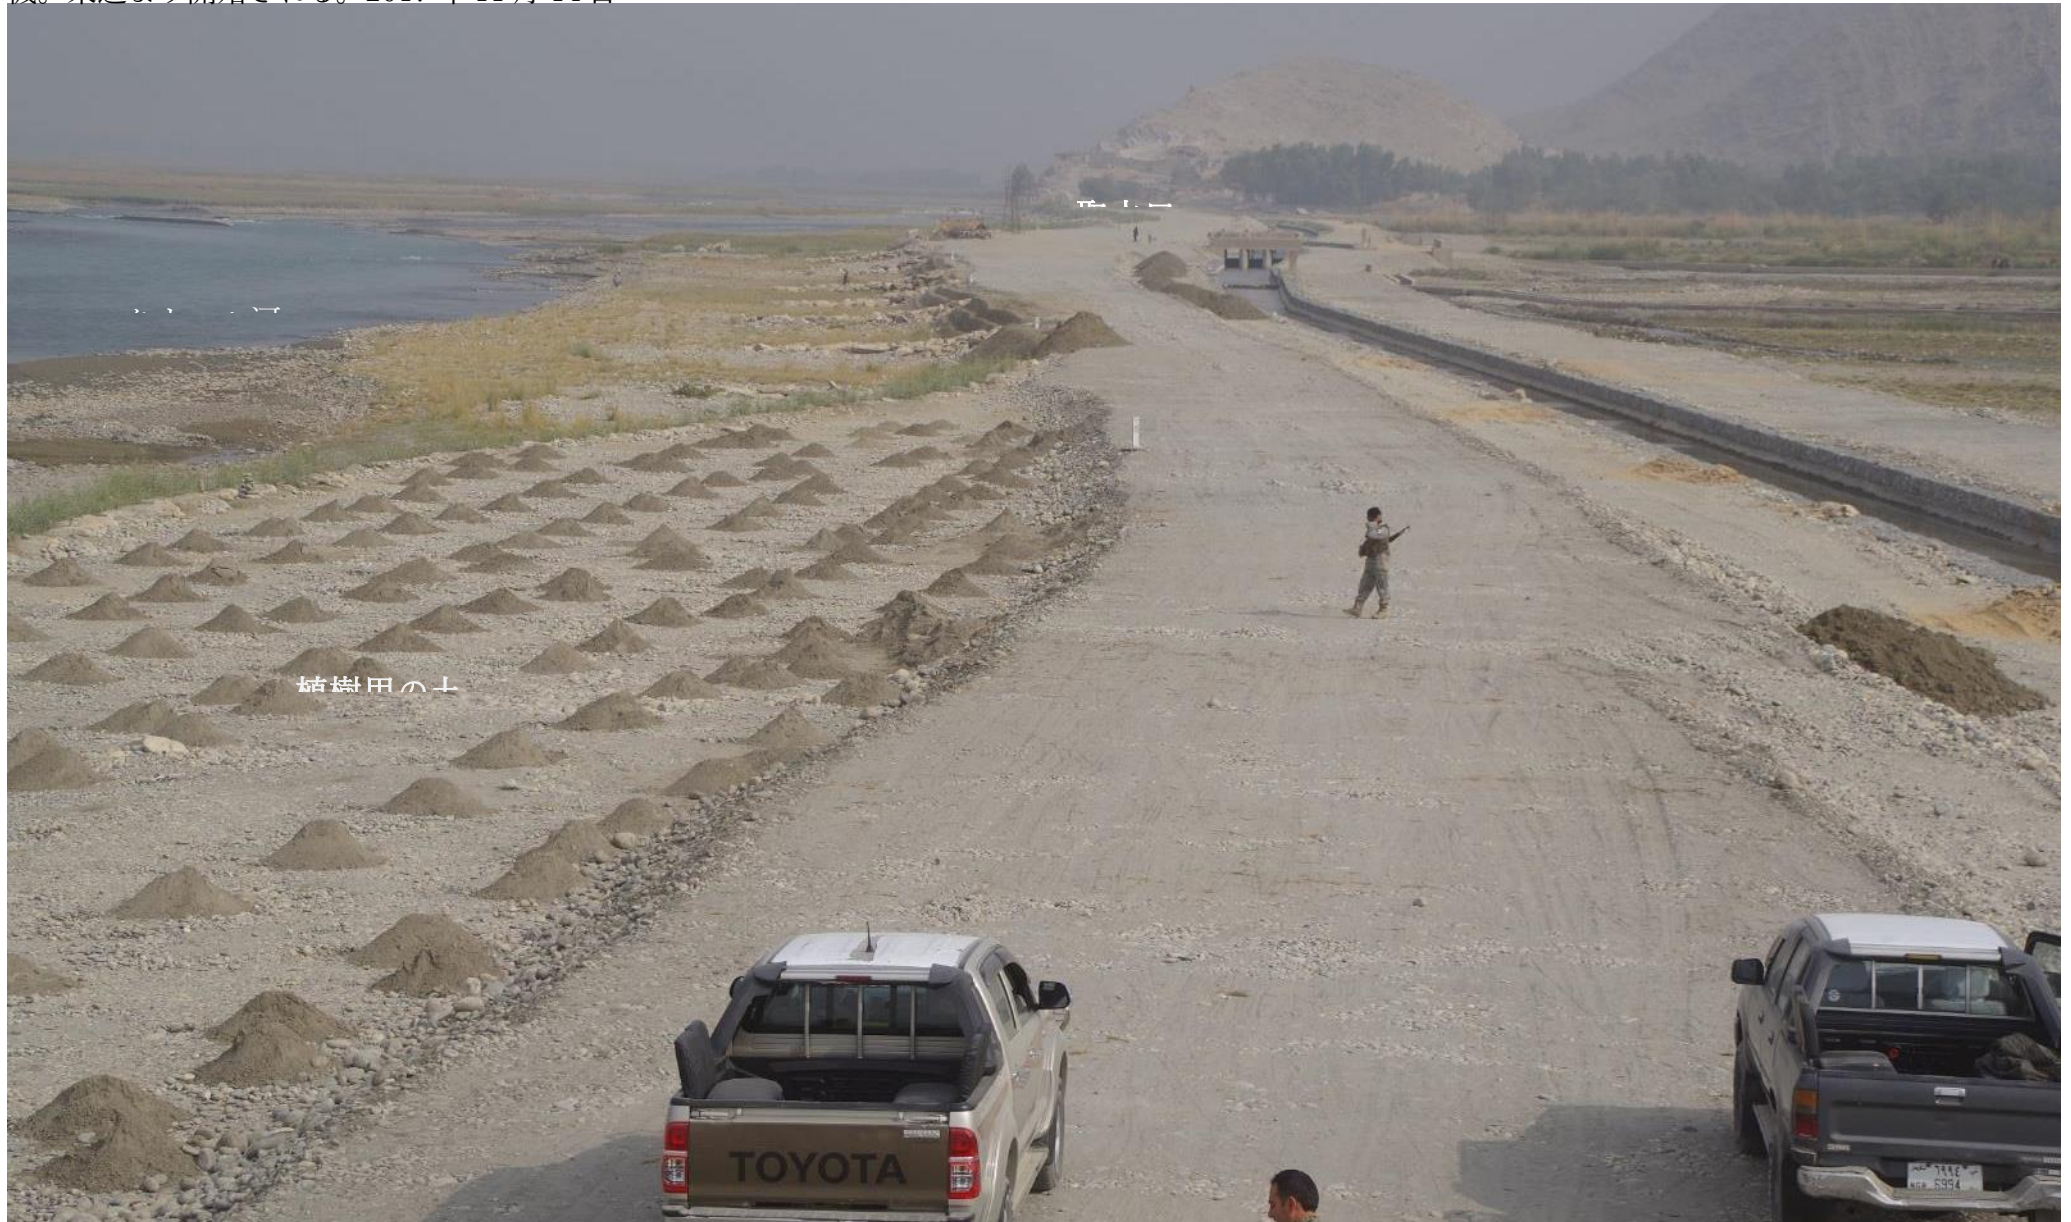
主幹水路 1.5 km地点付近の状態。主幹水路は上段を除いて、出来上っている。樹林帯はいつでも植樹できるよう、準備して待っていたが、雨の到来で絶好機。来週より開始される。2017 年 11 月 14 日

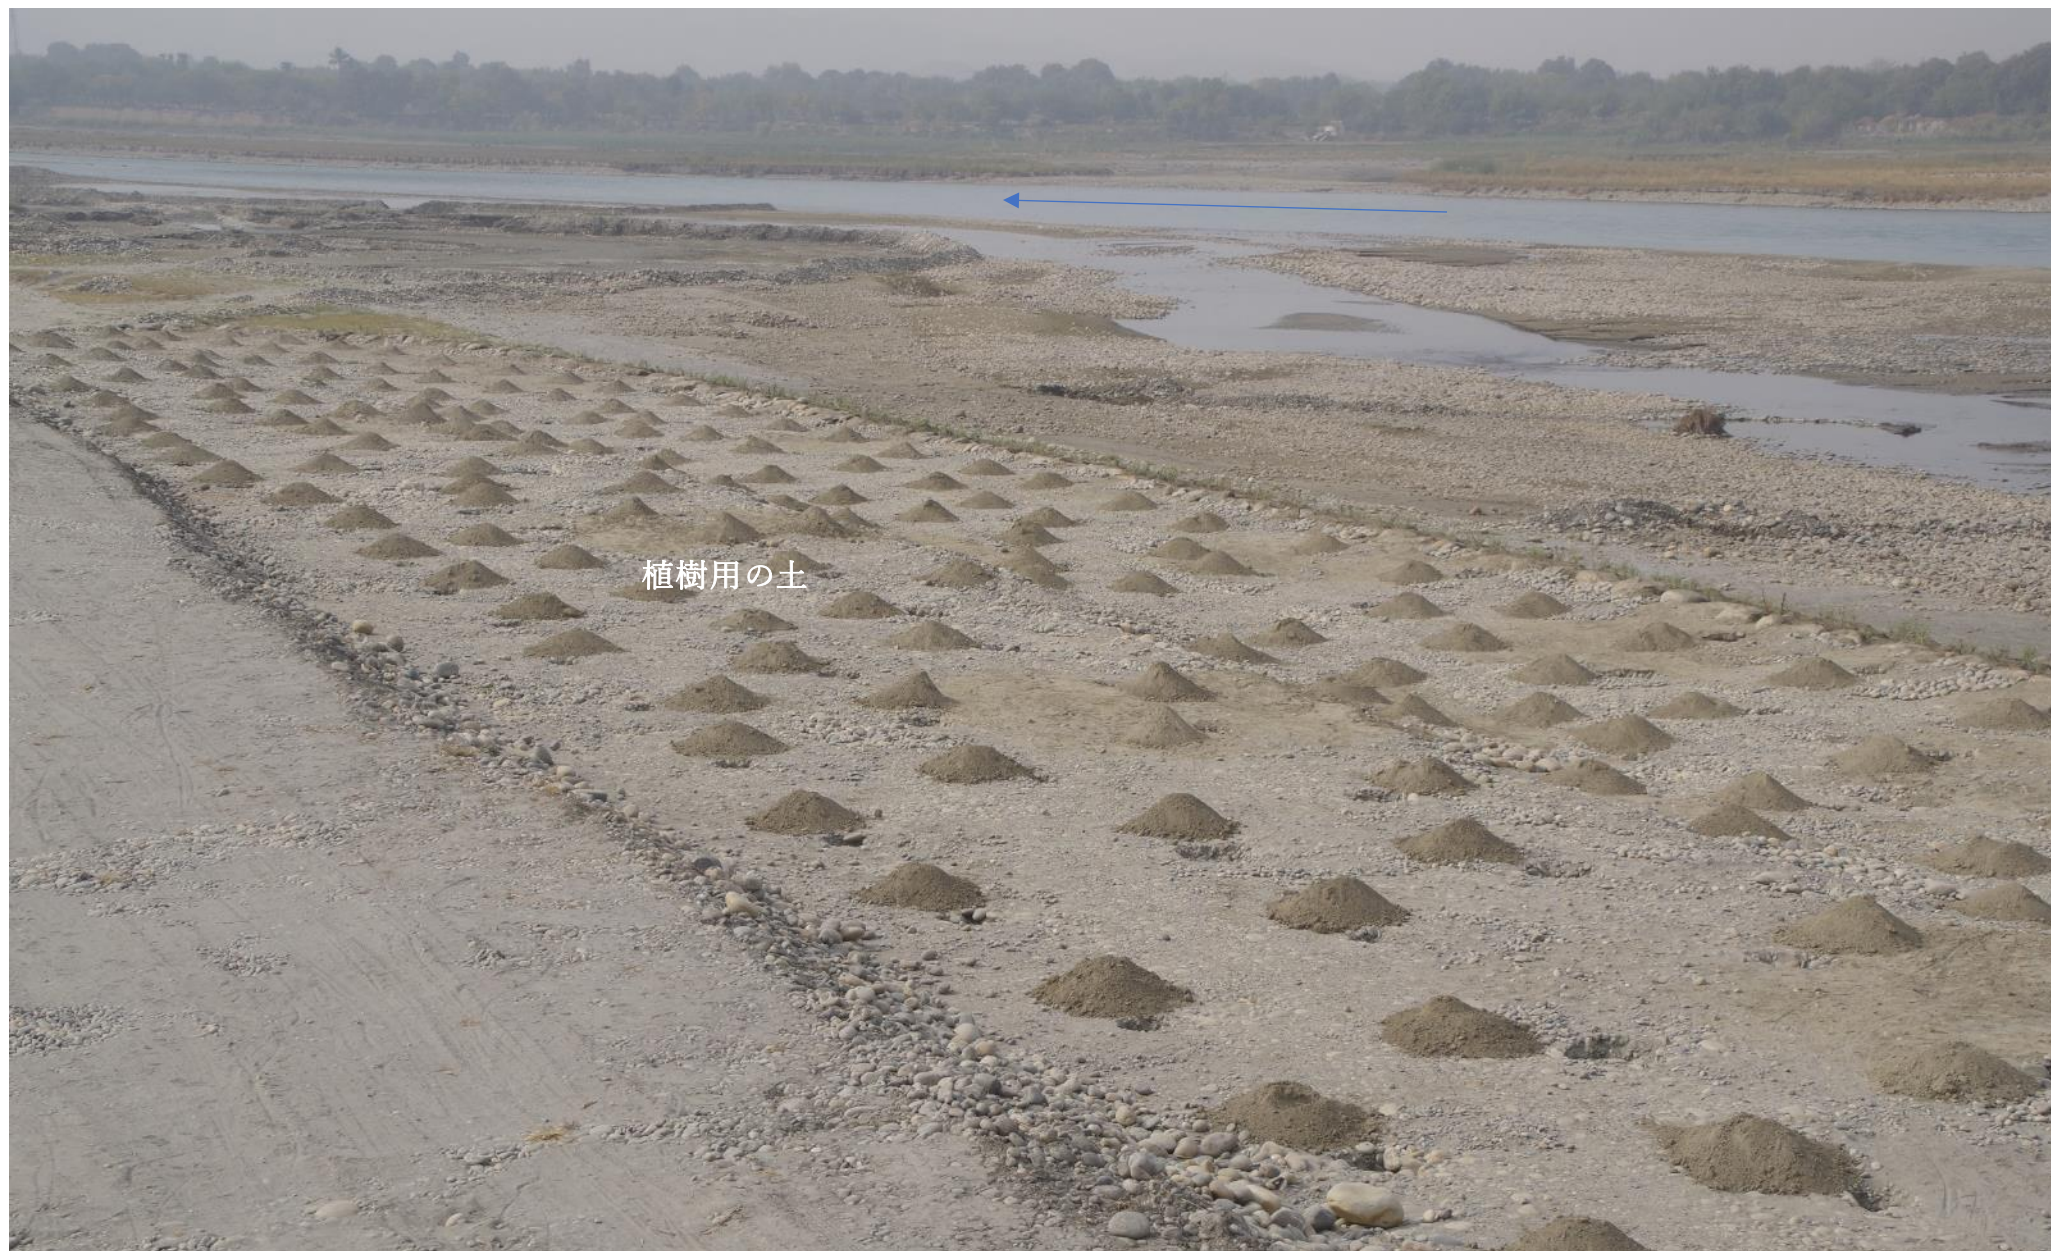
同下流部。2017 年 11 月 14 日

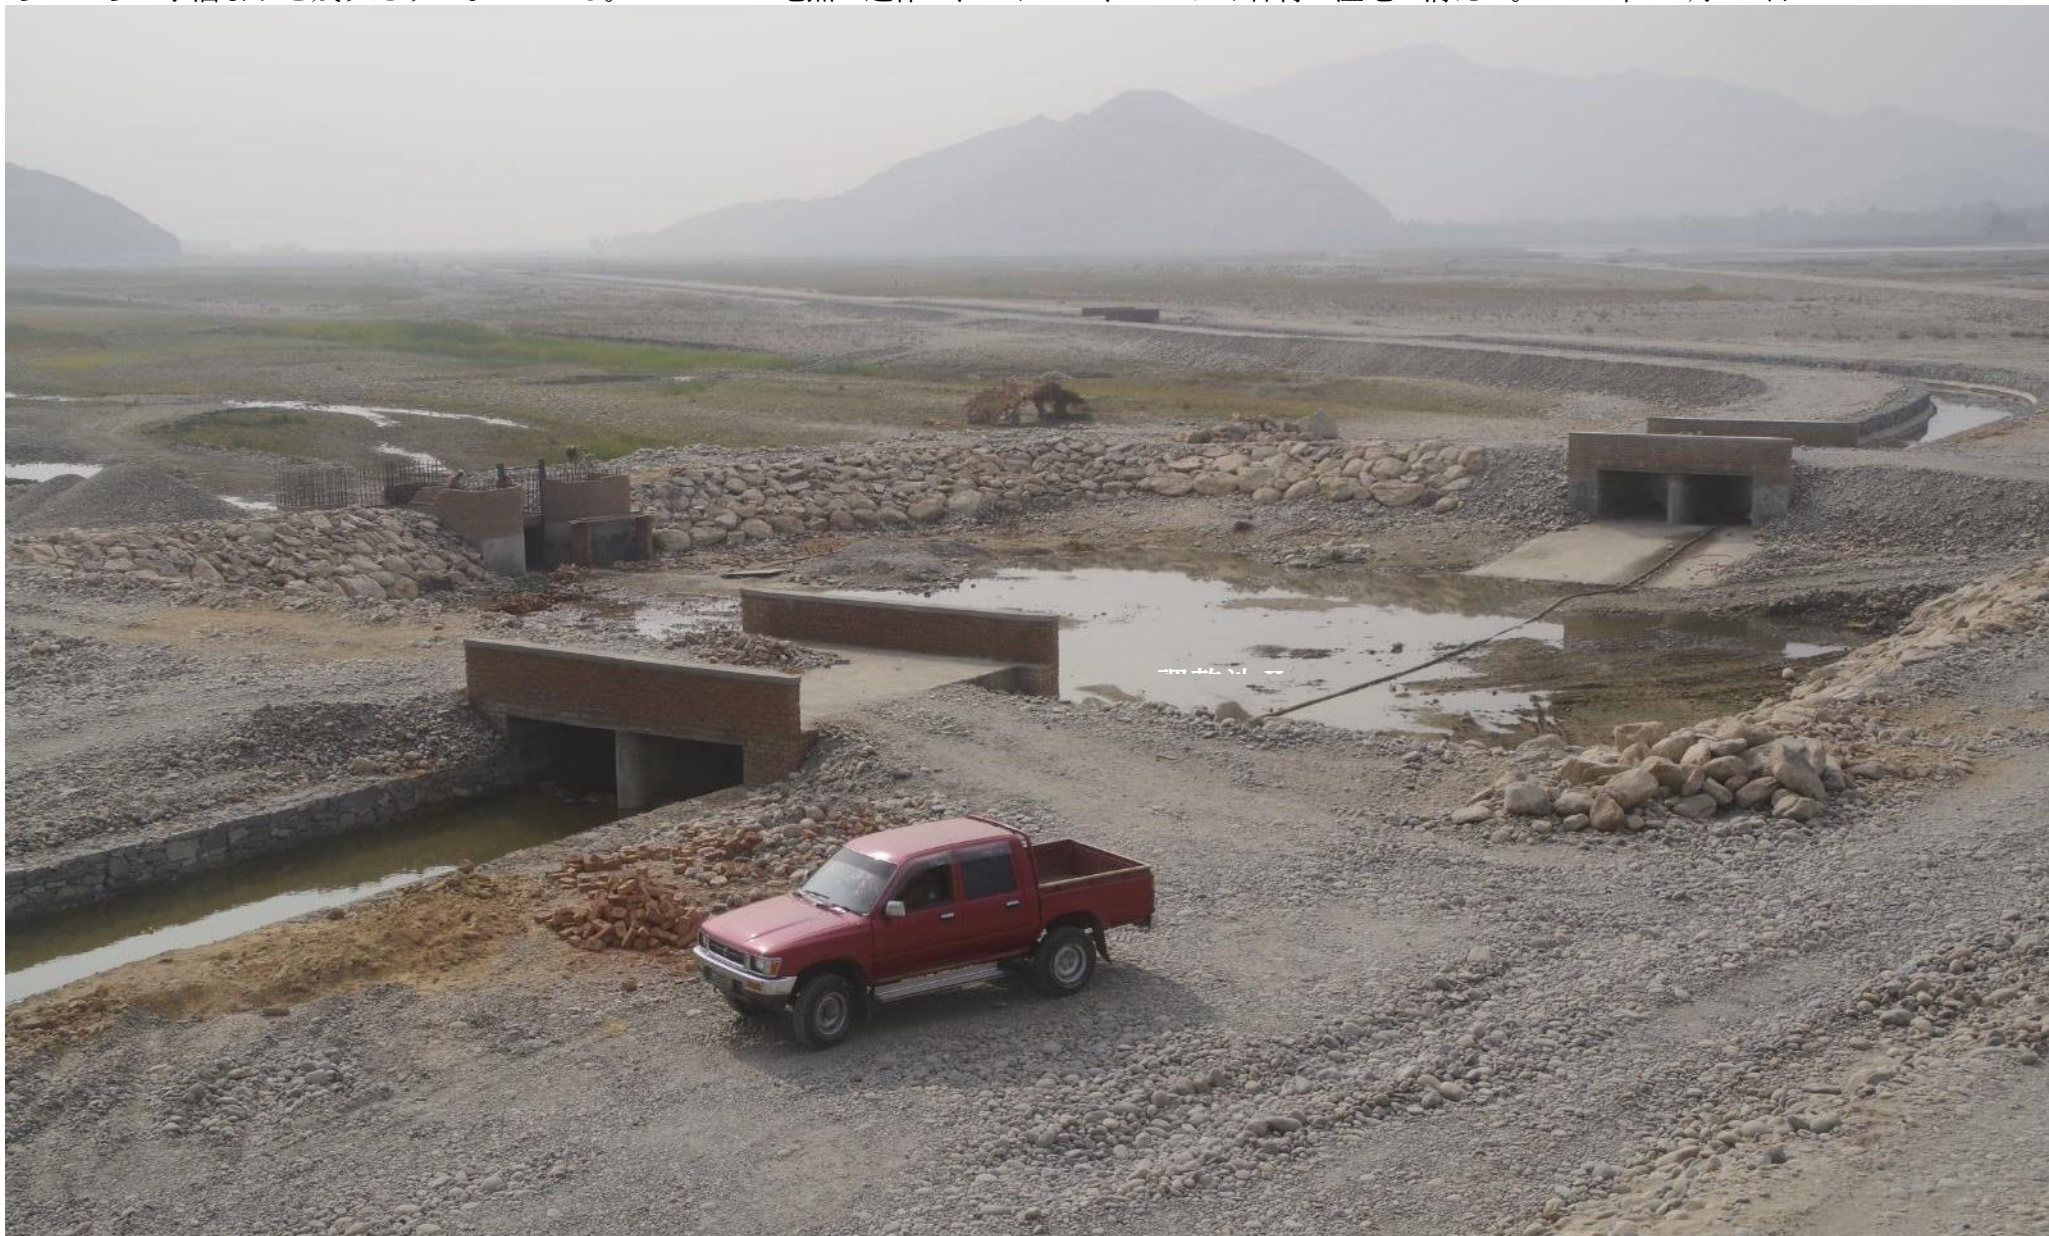
調節池Ⅱ。出来上る寸前で主力が調節池Ⅲに移ってしまい、中断しているが、用水路は3 km地点まででき上っている。洪水侵入の河道は干上がって、ところどころに水溜まりを残すだけとなっている。この1.5 km地点の造作で、タラーン、コーティ各村の湿地が消えた。2017年11月14日

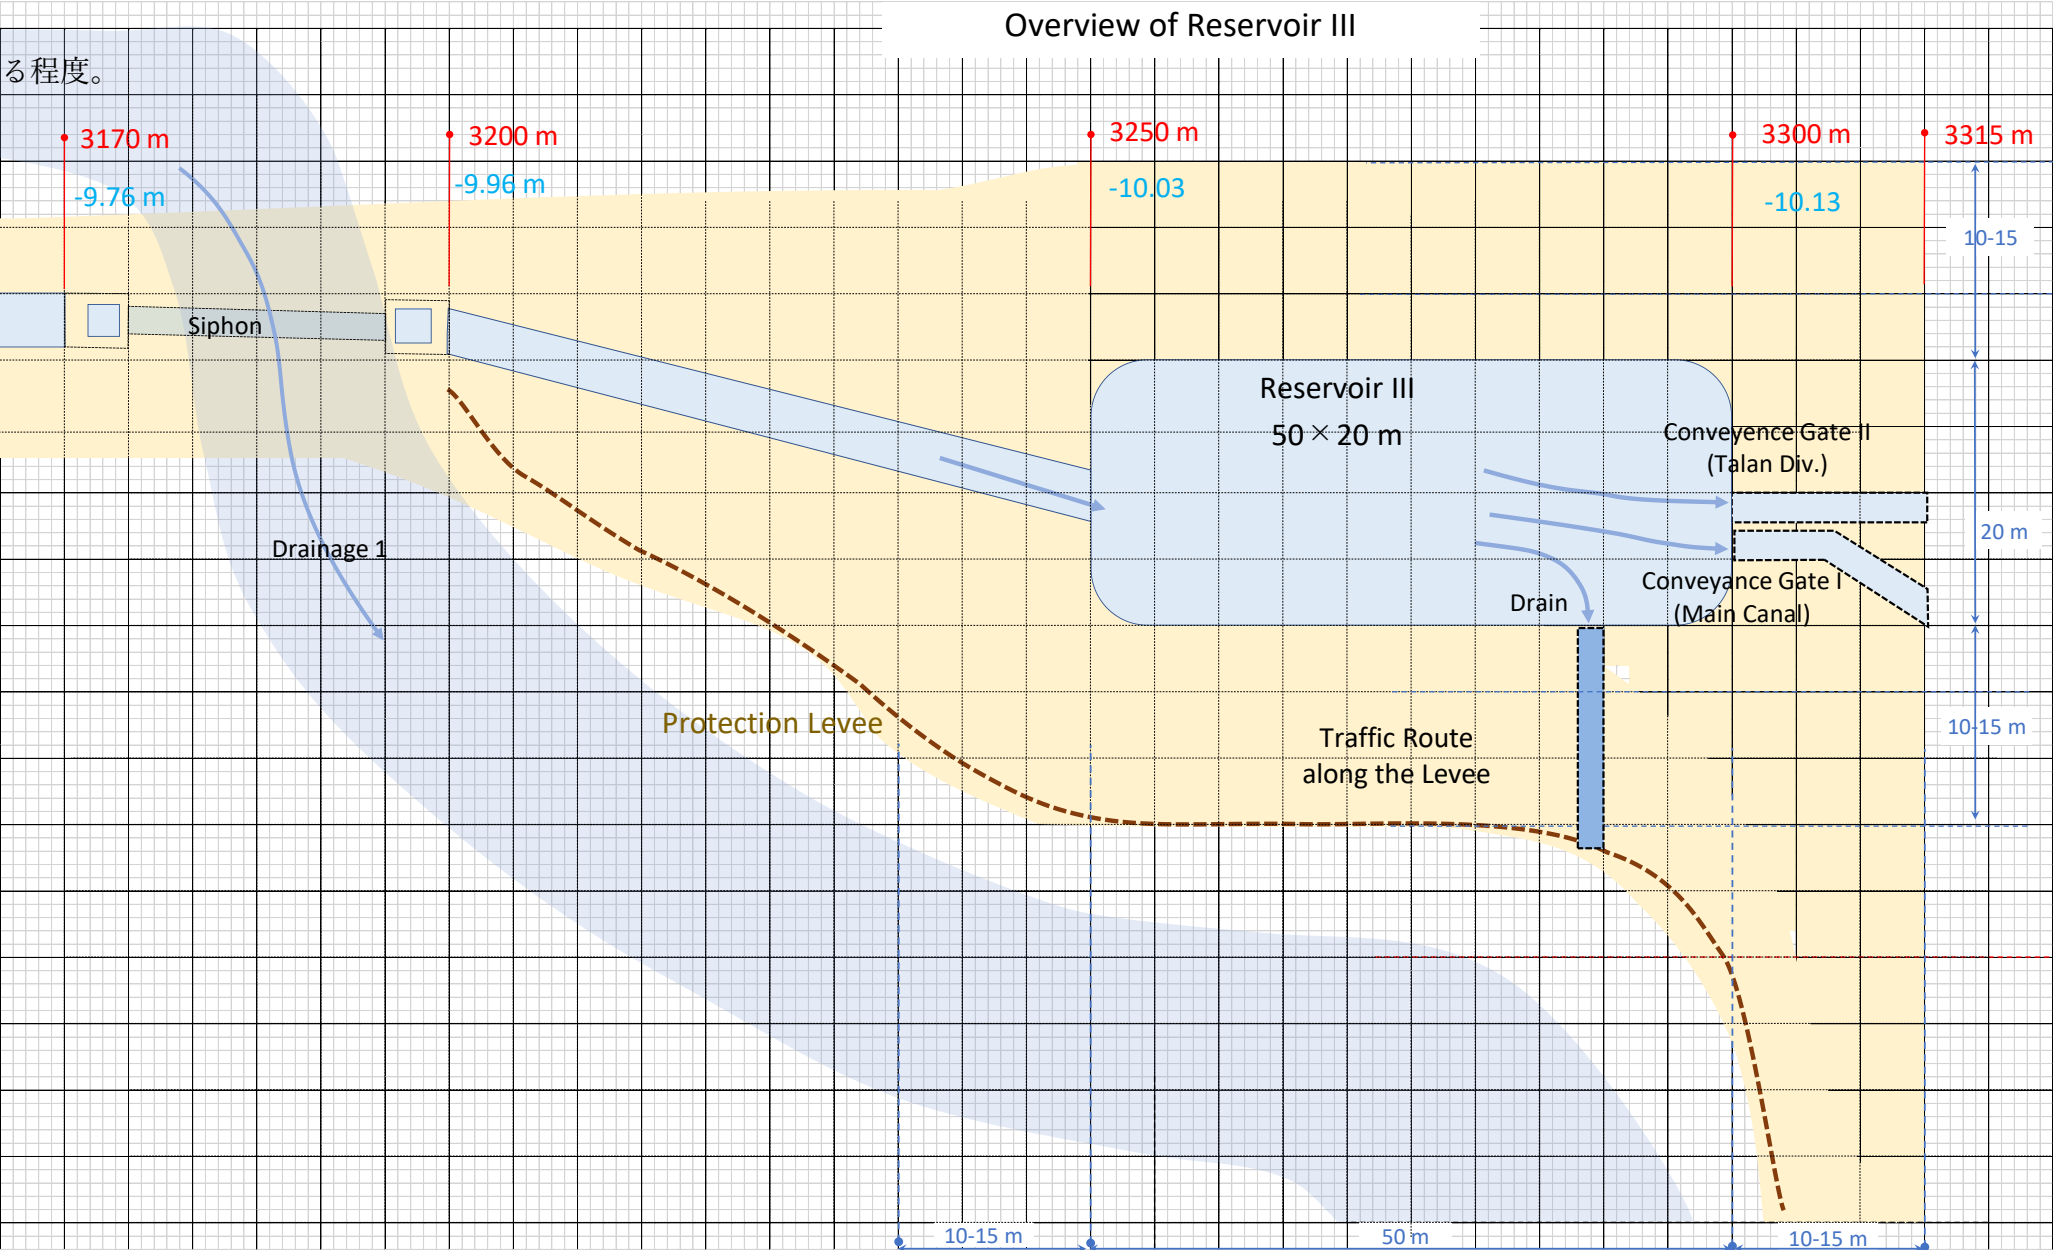
調節池Ⅲの最終案。外壁は堤防を兼ねる。排水路は1 km地点（調節池Ⅰ）、1.5 km地点（調節池Ⅱ）の処置で水量が激減、時折降雨時に小さな鉄砲水が流れ

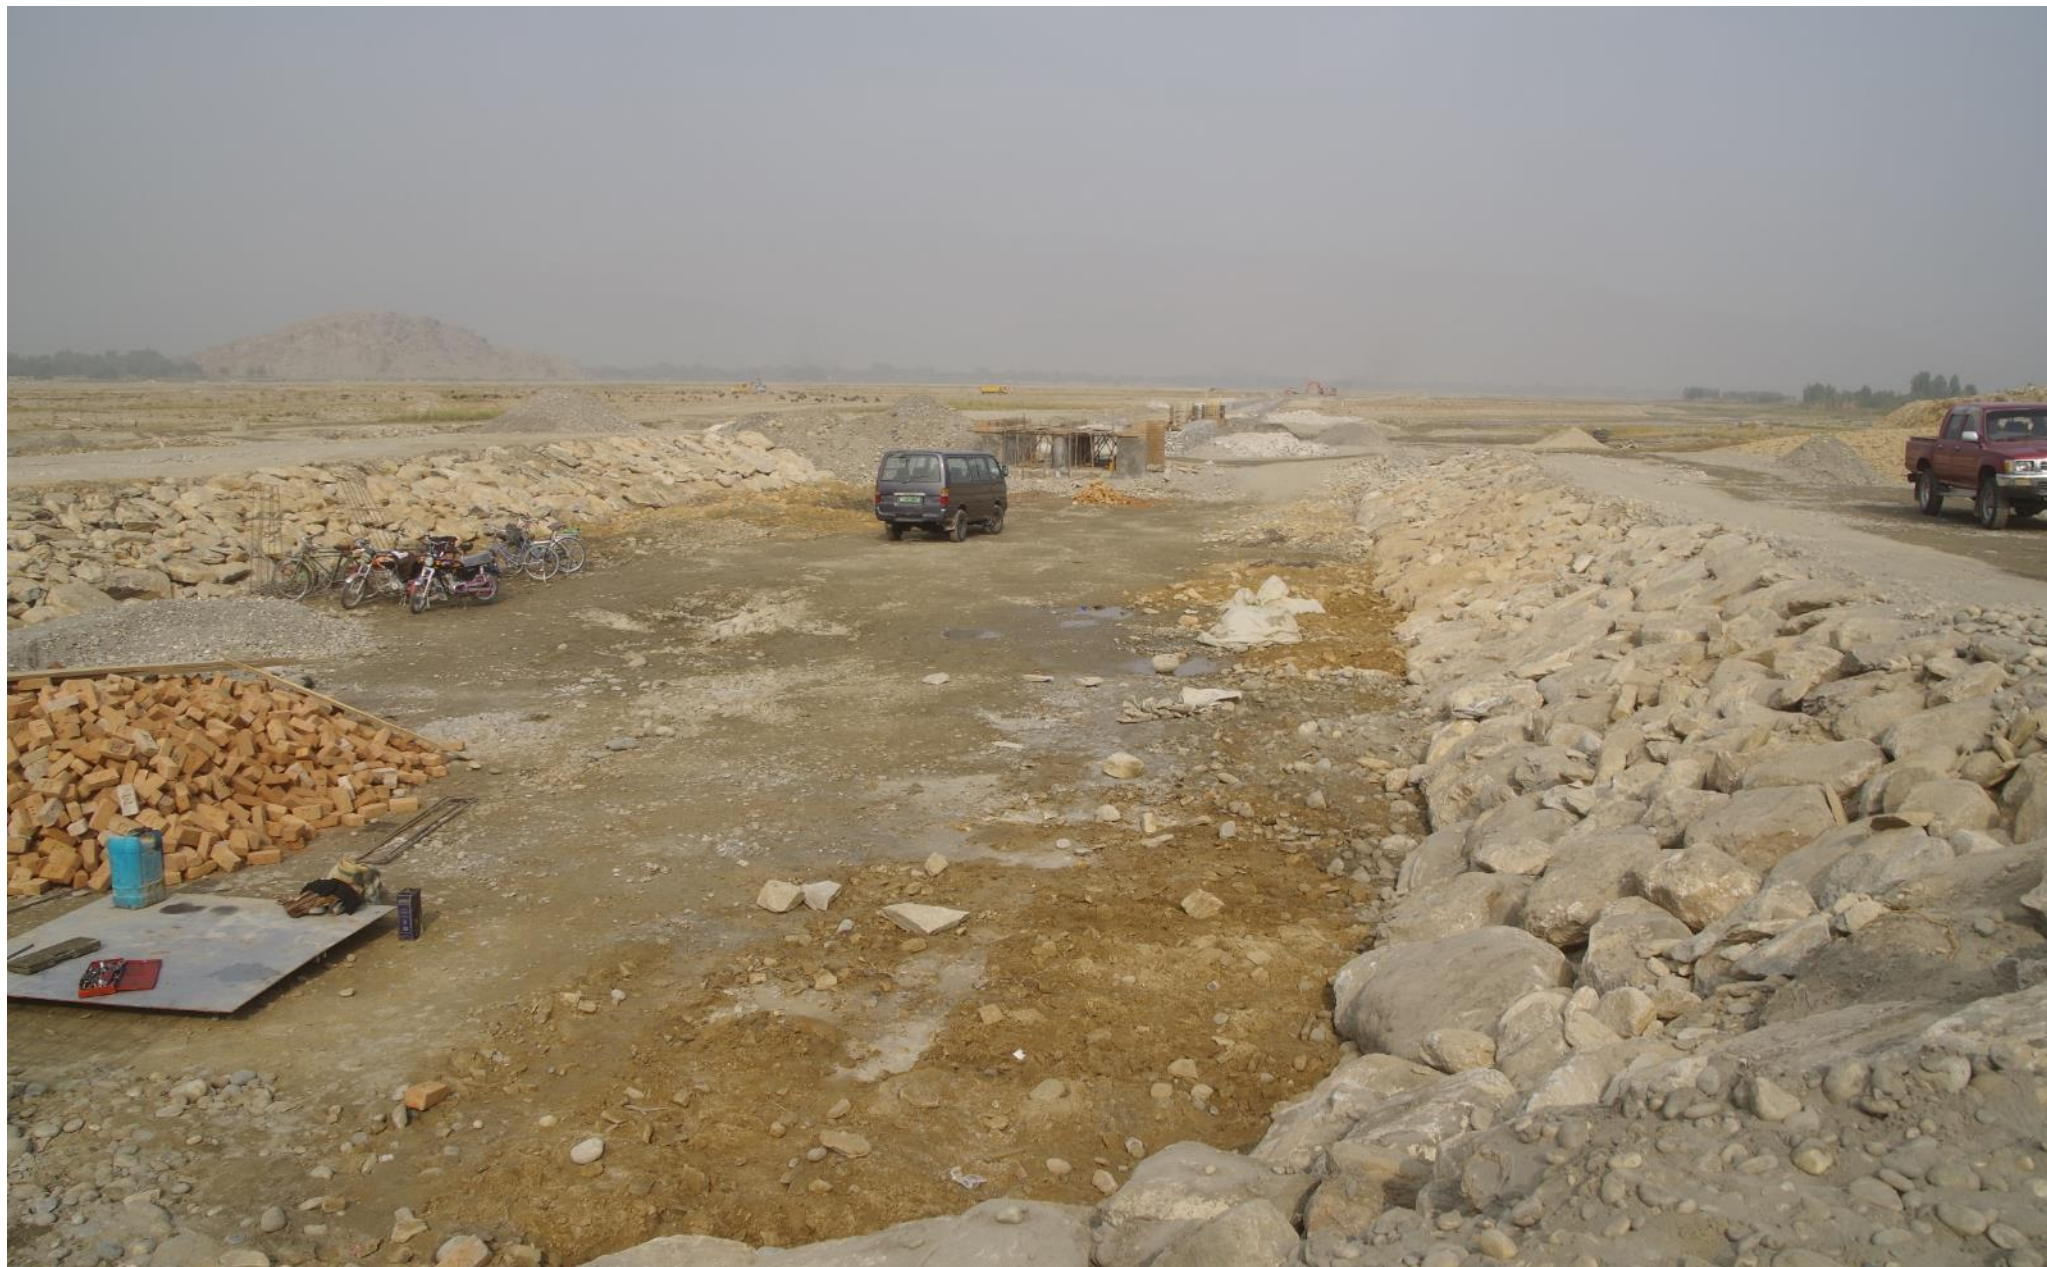
調節池Ⅲ（3.1～3.2 km地点）。基礎は出来上っている。構造物が多いので少し時間がかかるが、主幹水路の開通時に合わせて完成する予定。

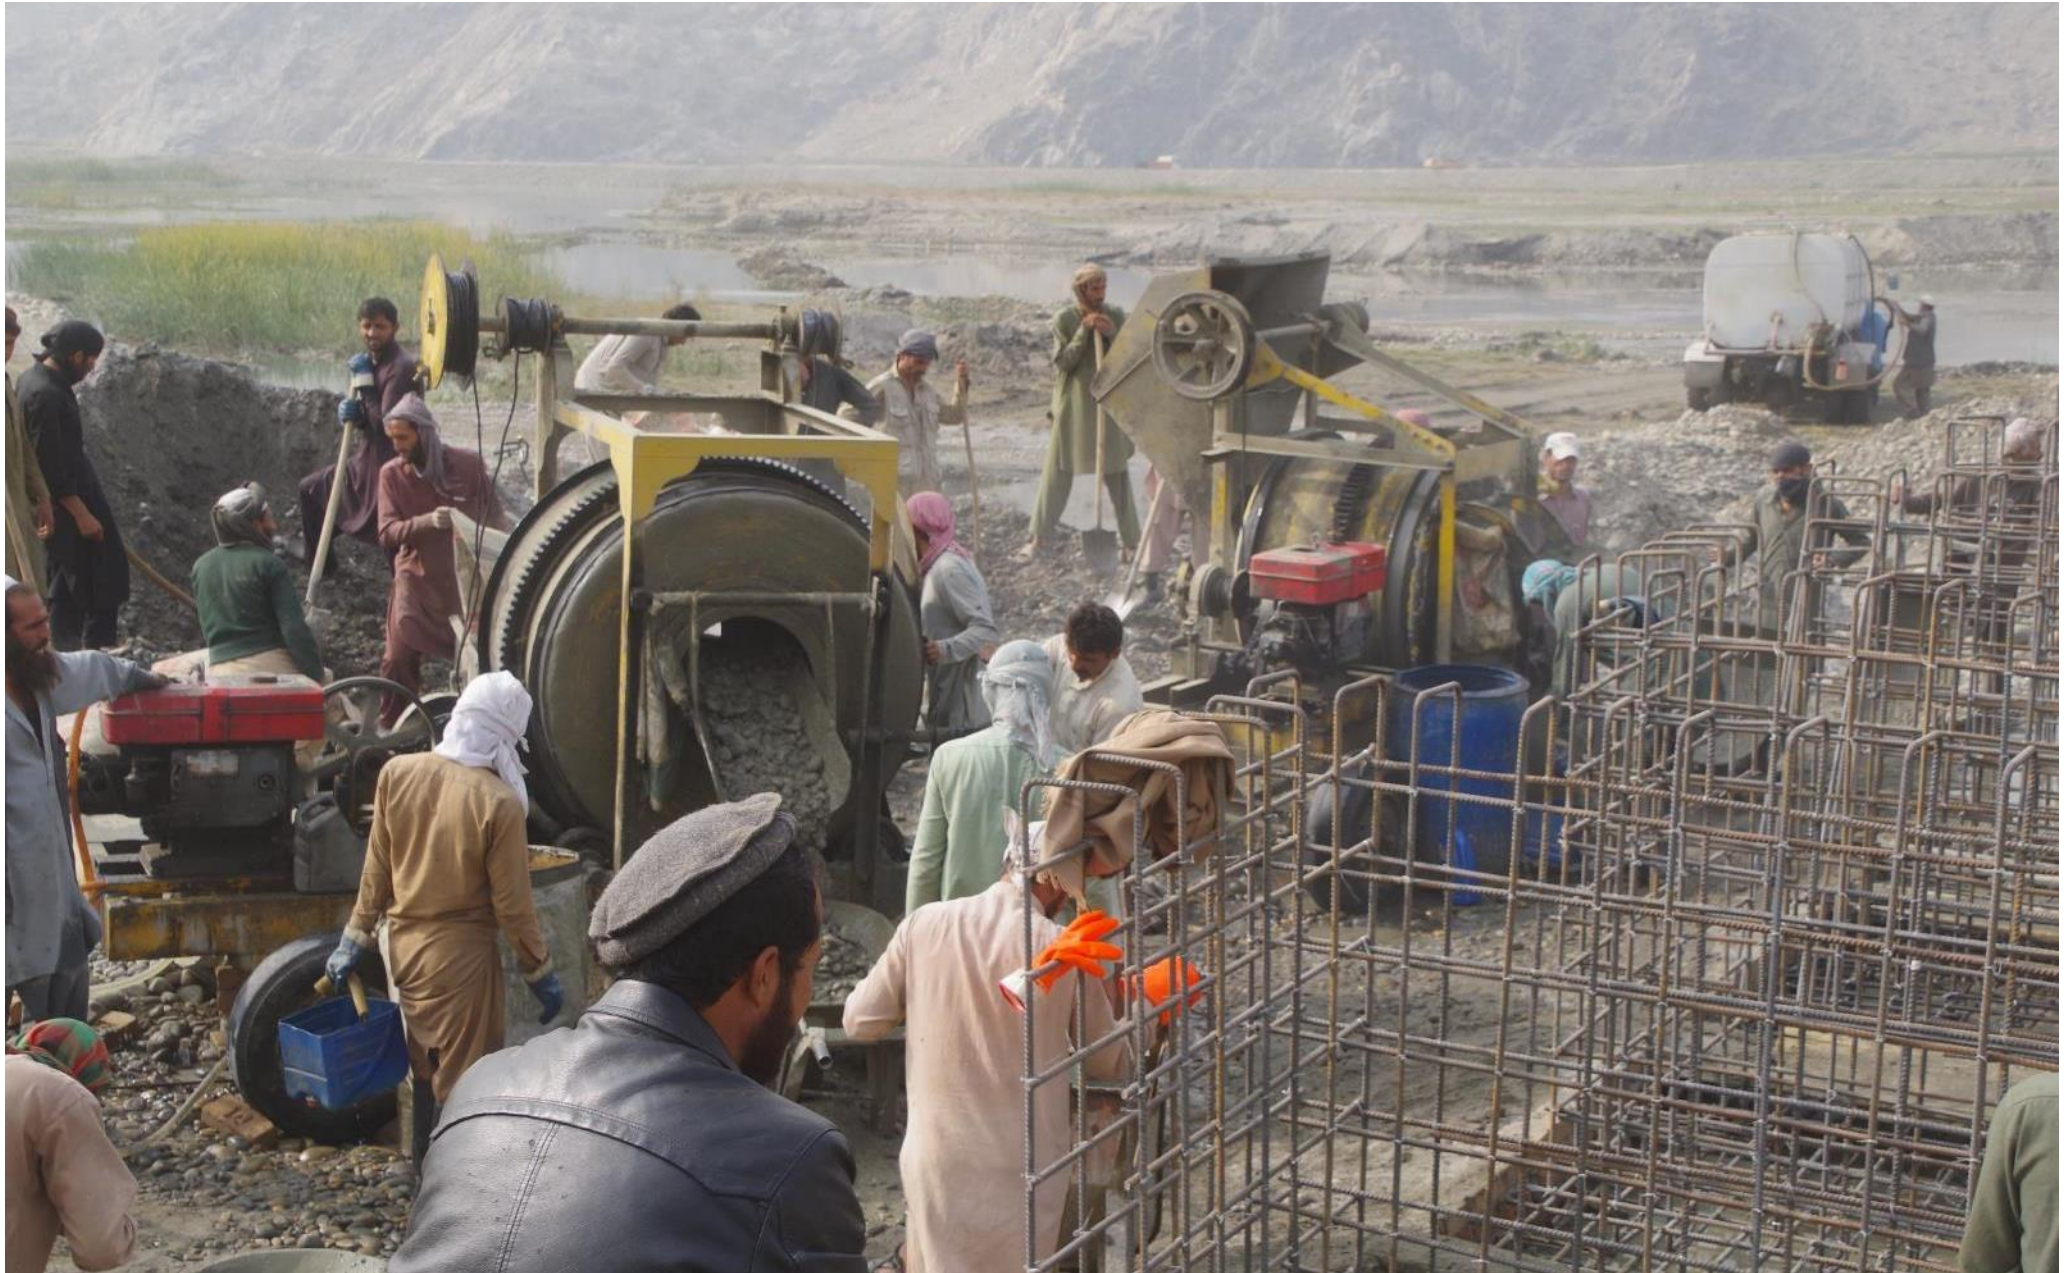
コンクリート構造物は多いが、皆元気がいい。調節池Ⅲの送水門工事。（動画あり）2017年11月14日
