2017 年 11 月 18 日受信②

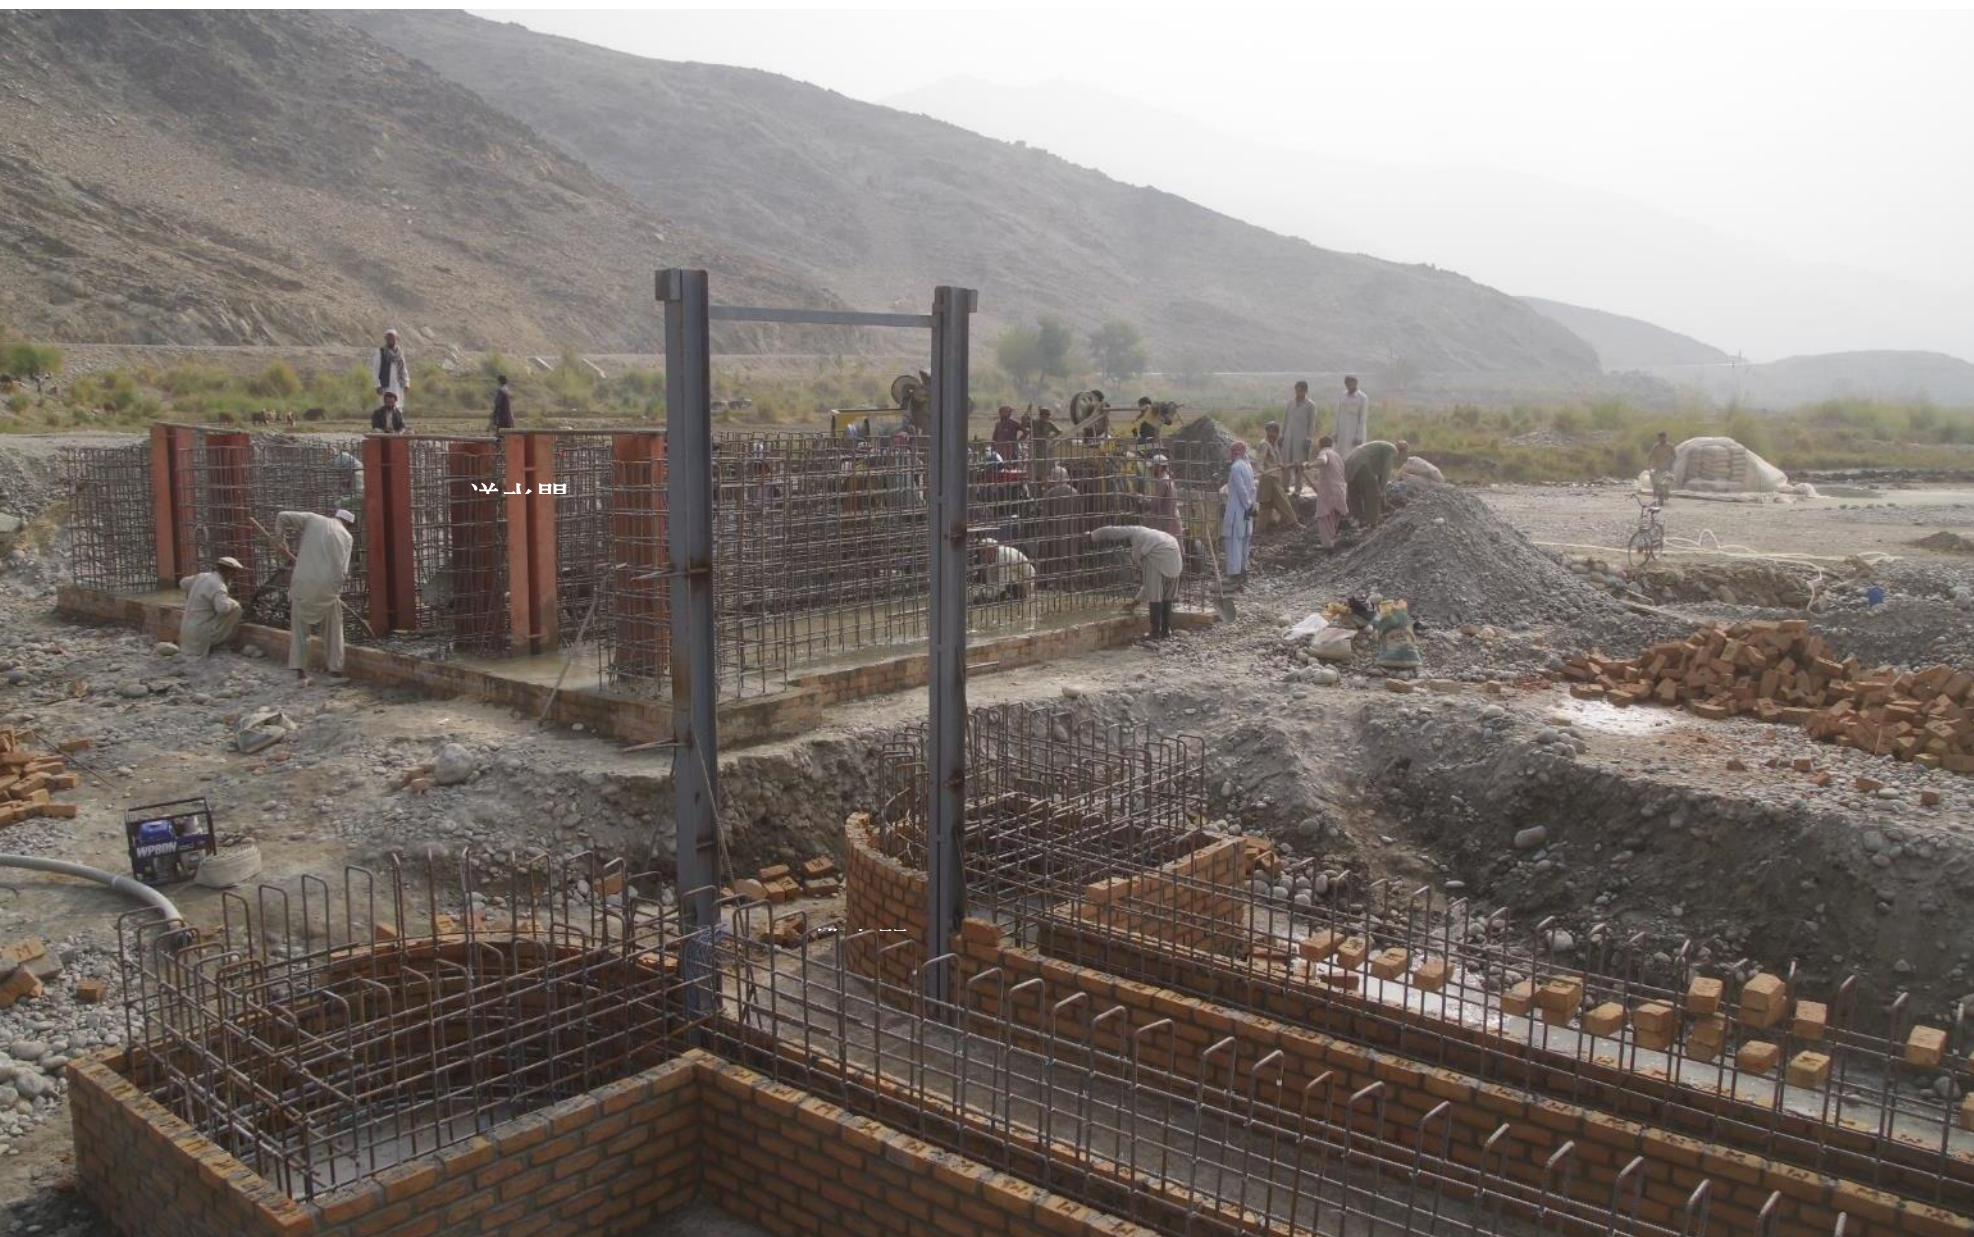
同排水門と送水門。2017 年 11 月 14 日

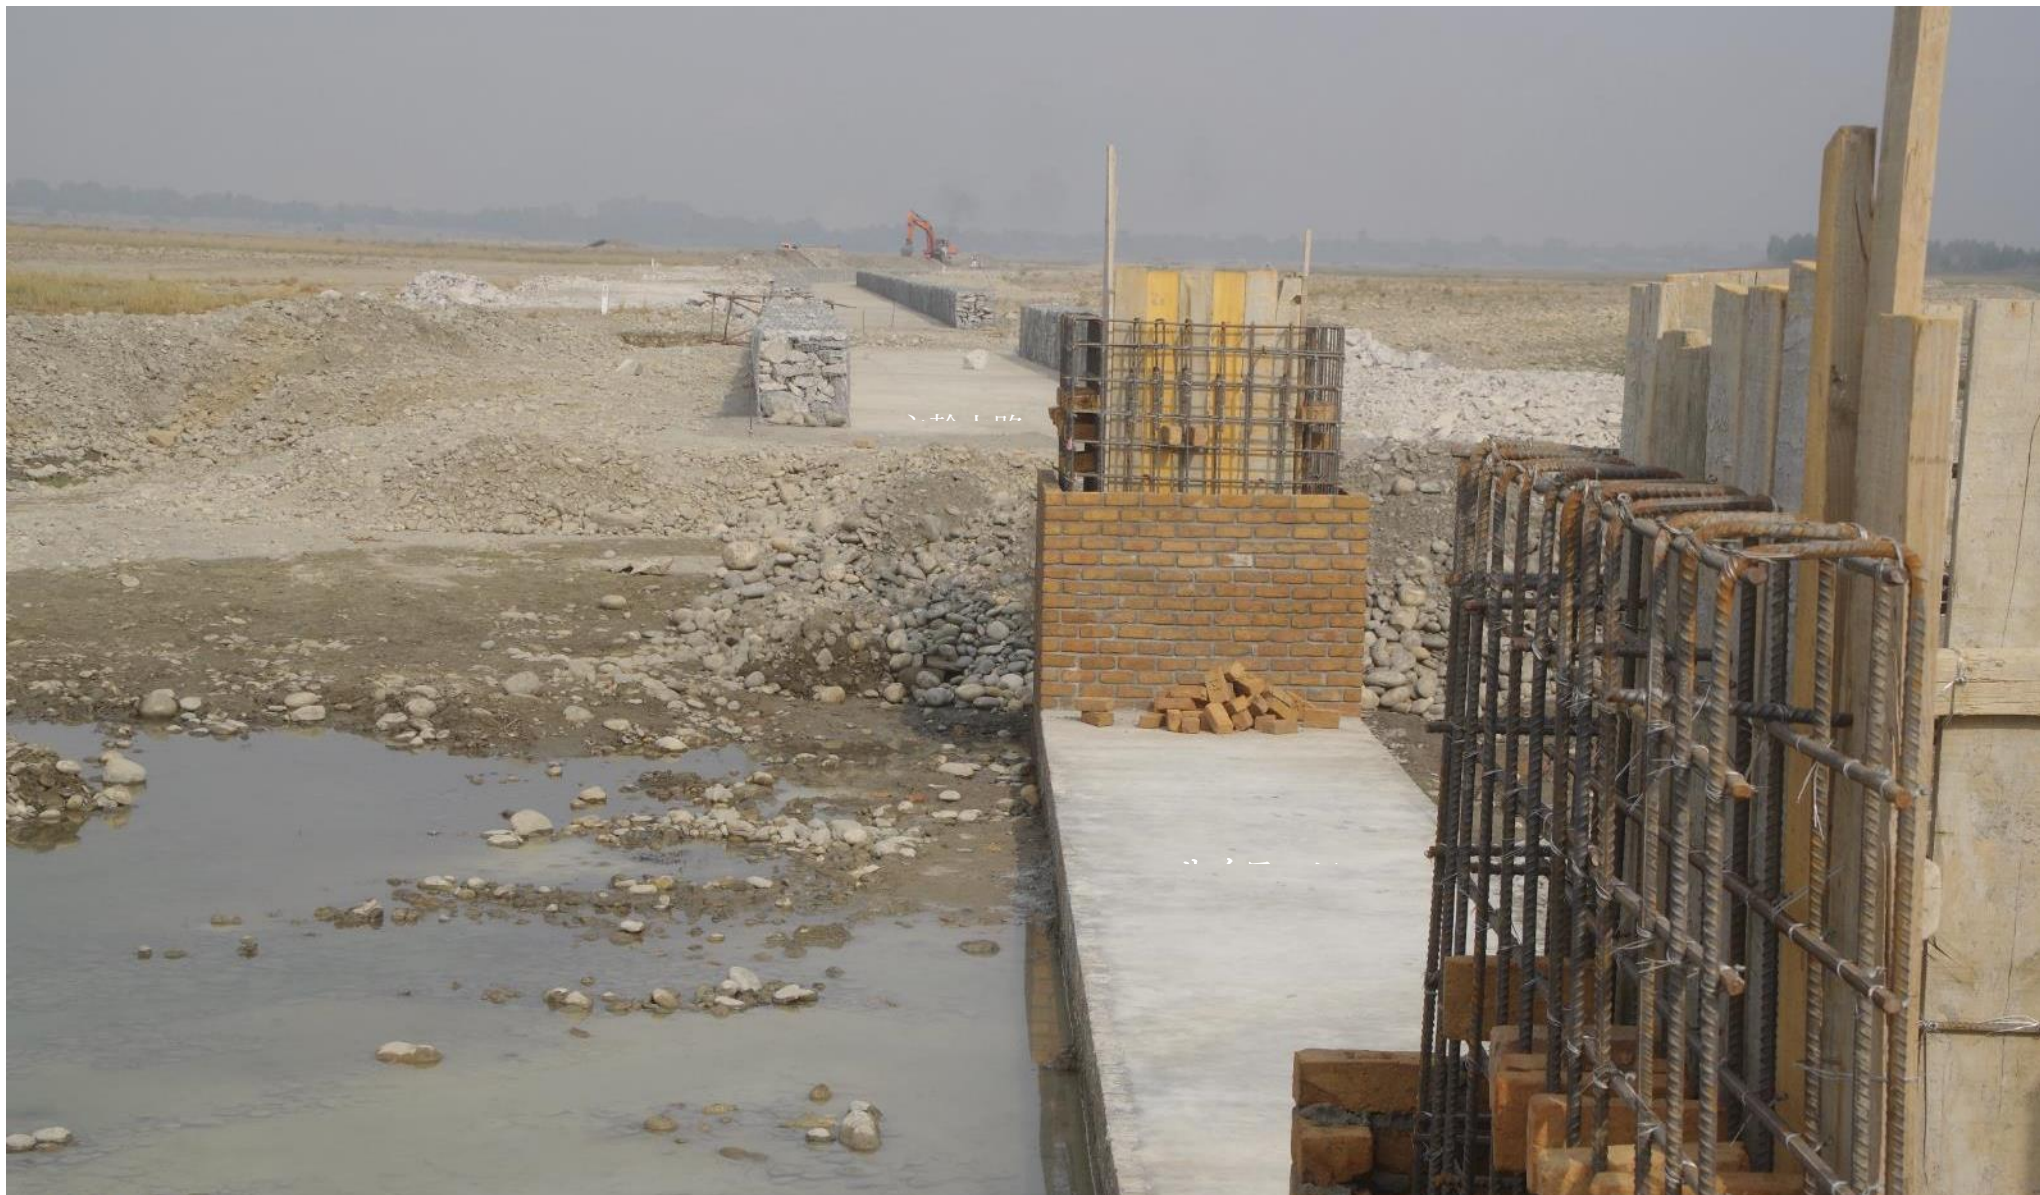
サイフォンから上流側を望む（工事のため、排水路は別ルートで排水している）。2017 年 11 月 14 日

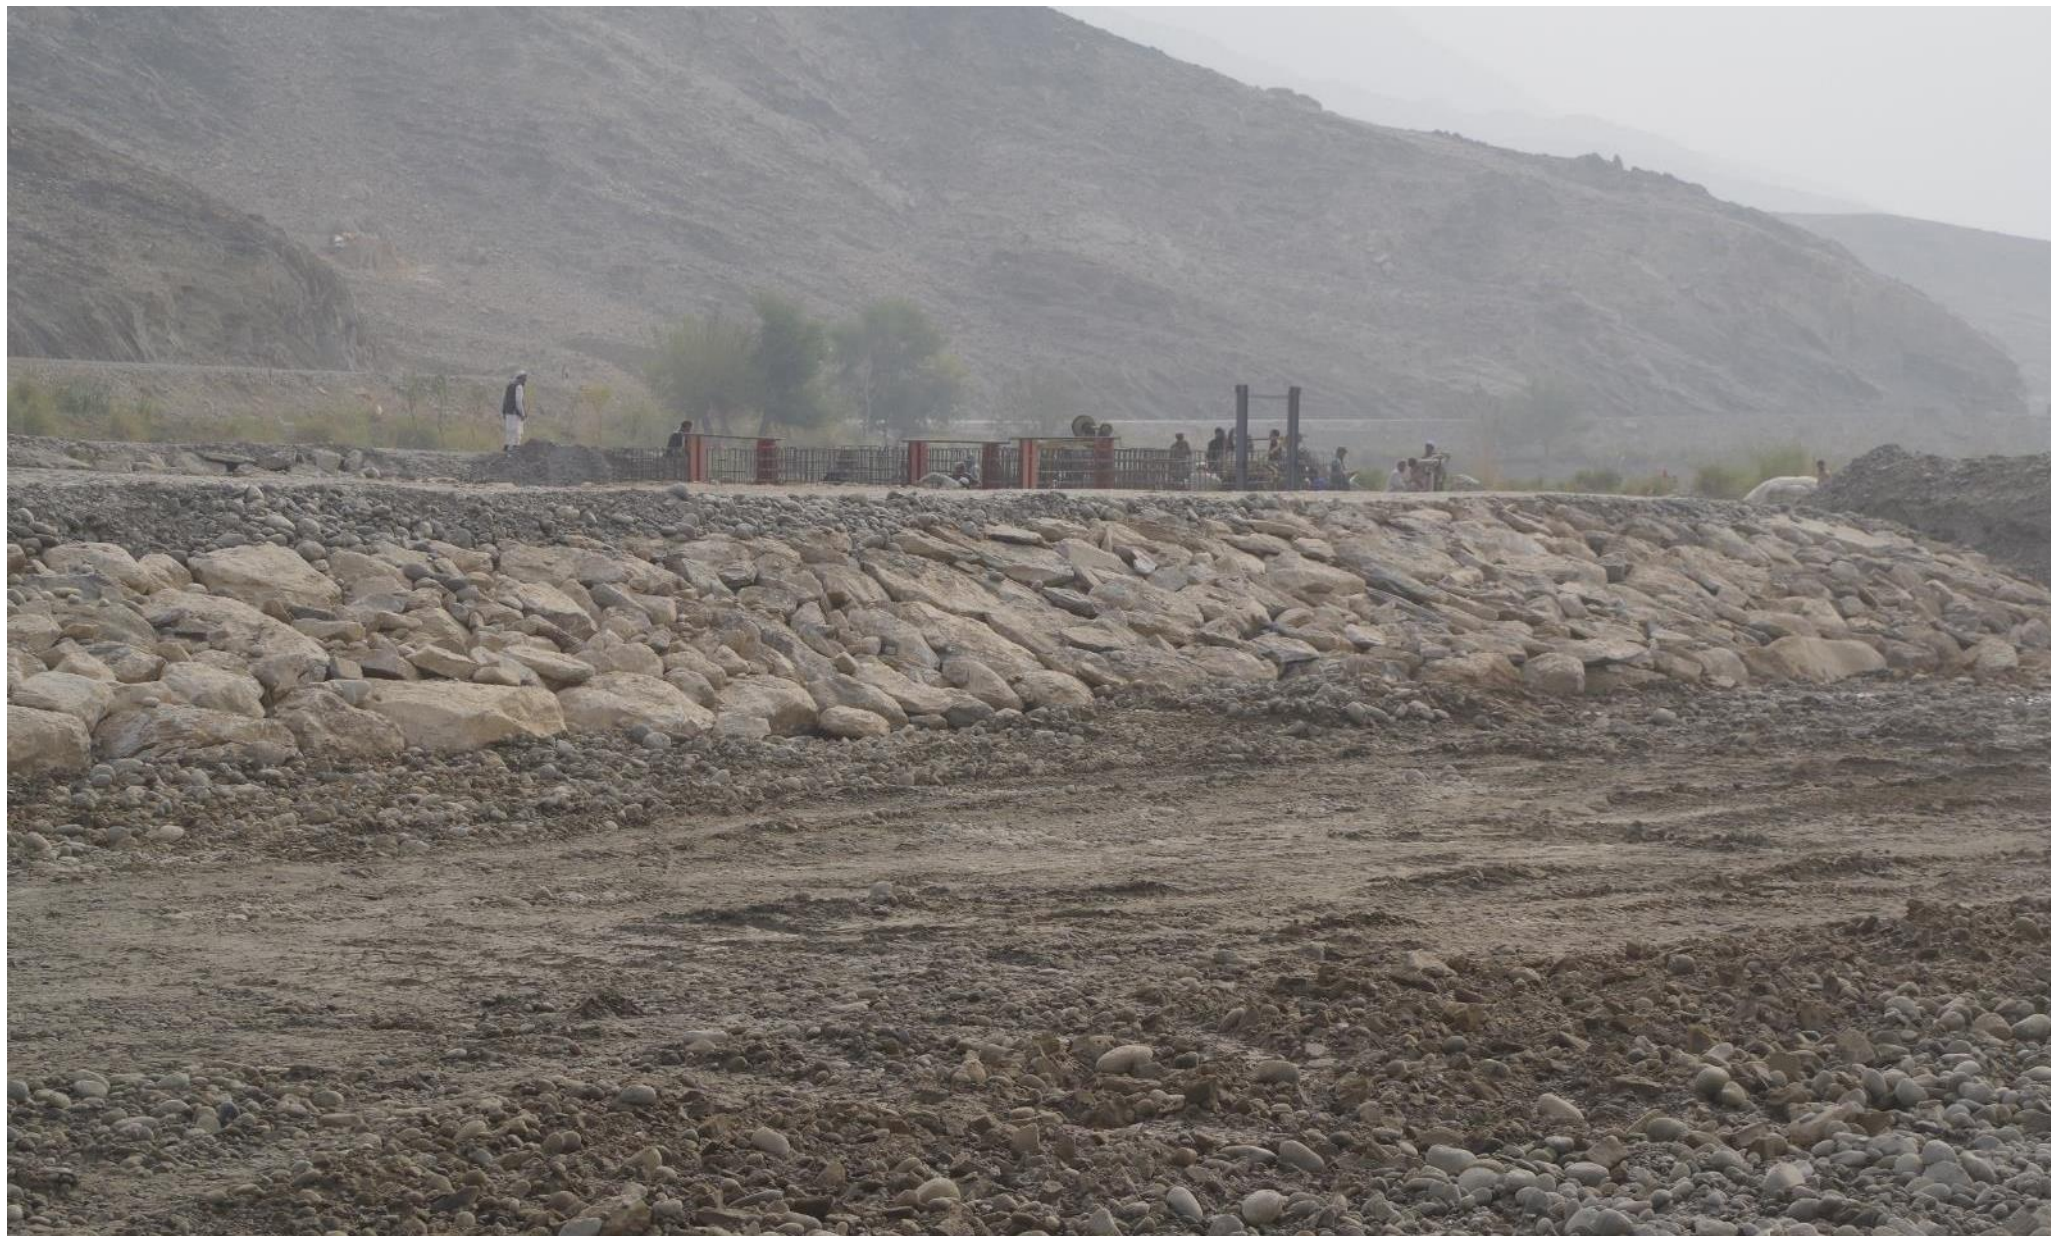
調節池Ⅲの外壁基礎。洪水浸入時に備え、堤防（二重堤防の内側；以前の洪水対策地図参照）を兼ねる。2017 年 11 月 14 日

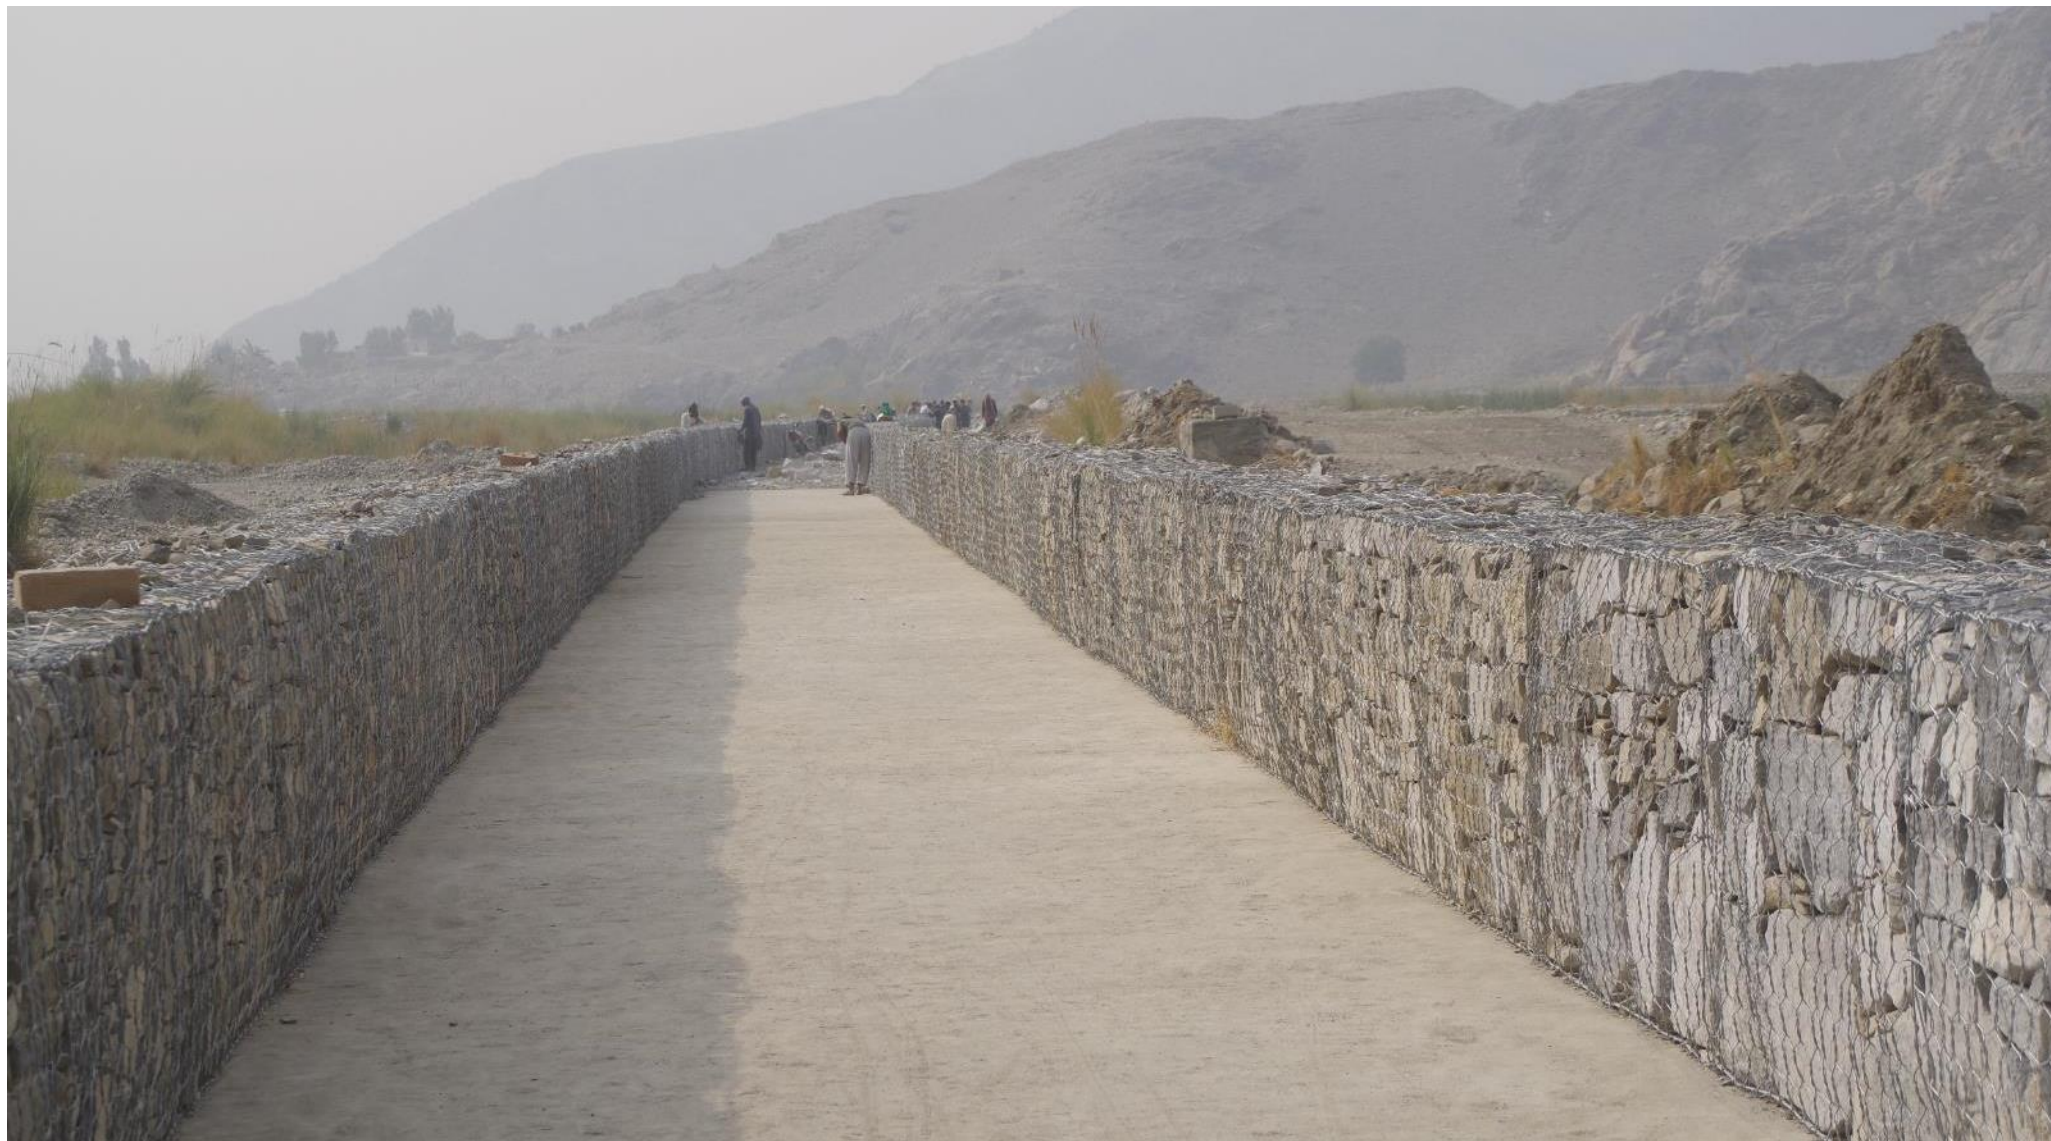
主幹水路の 3.6 km地点。コーナーを埋めつぶせば水を流せる。2017 年 11 月 14 日

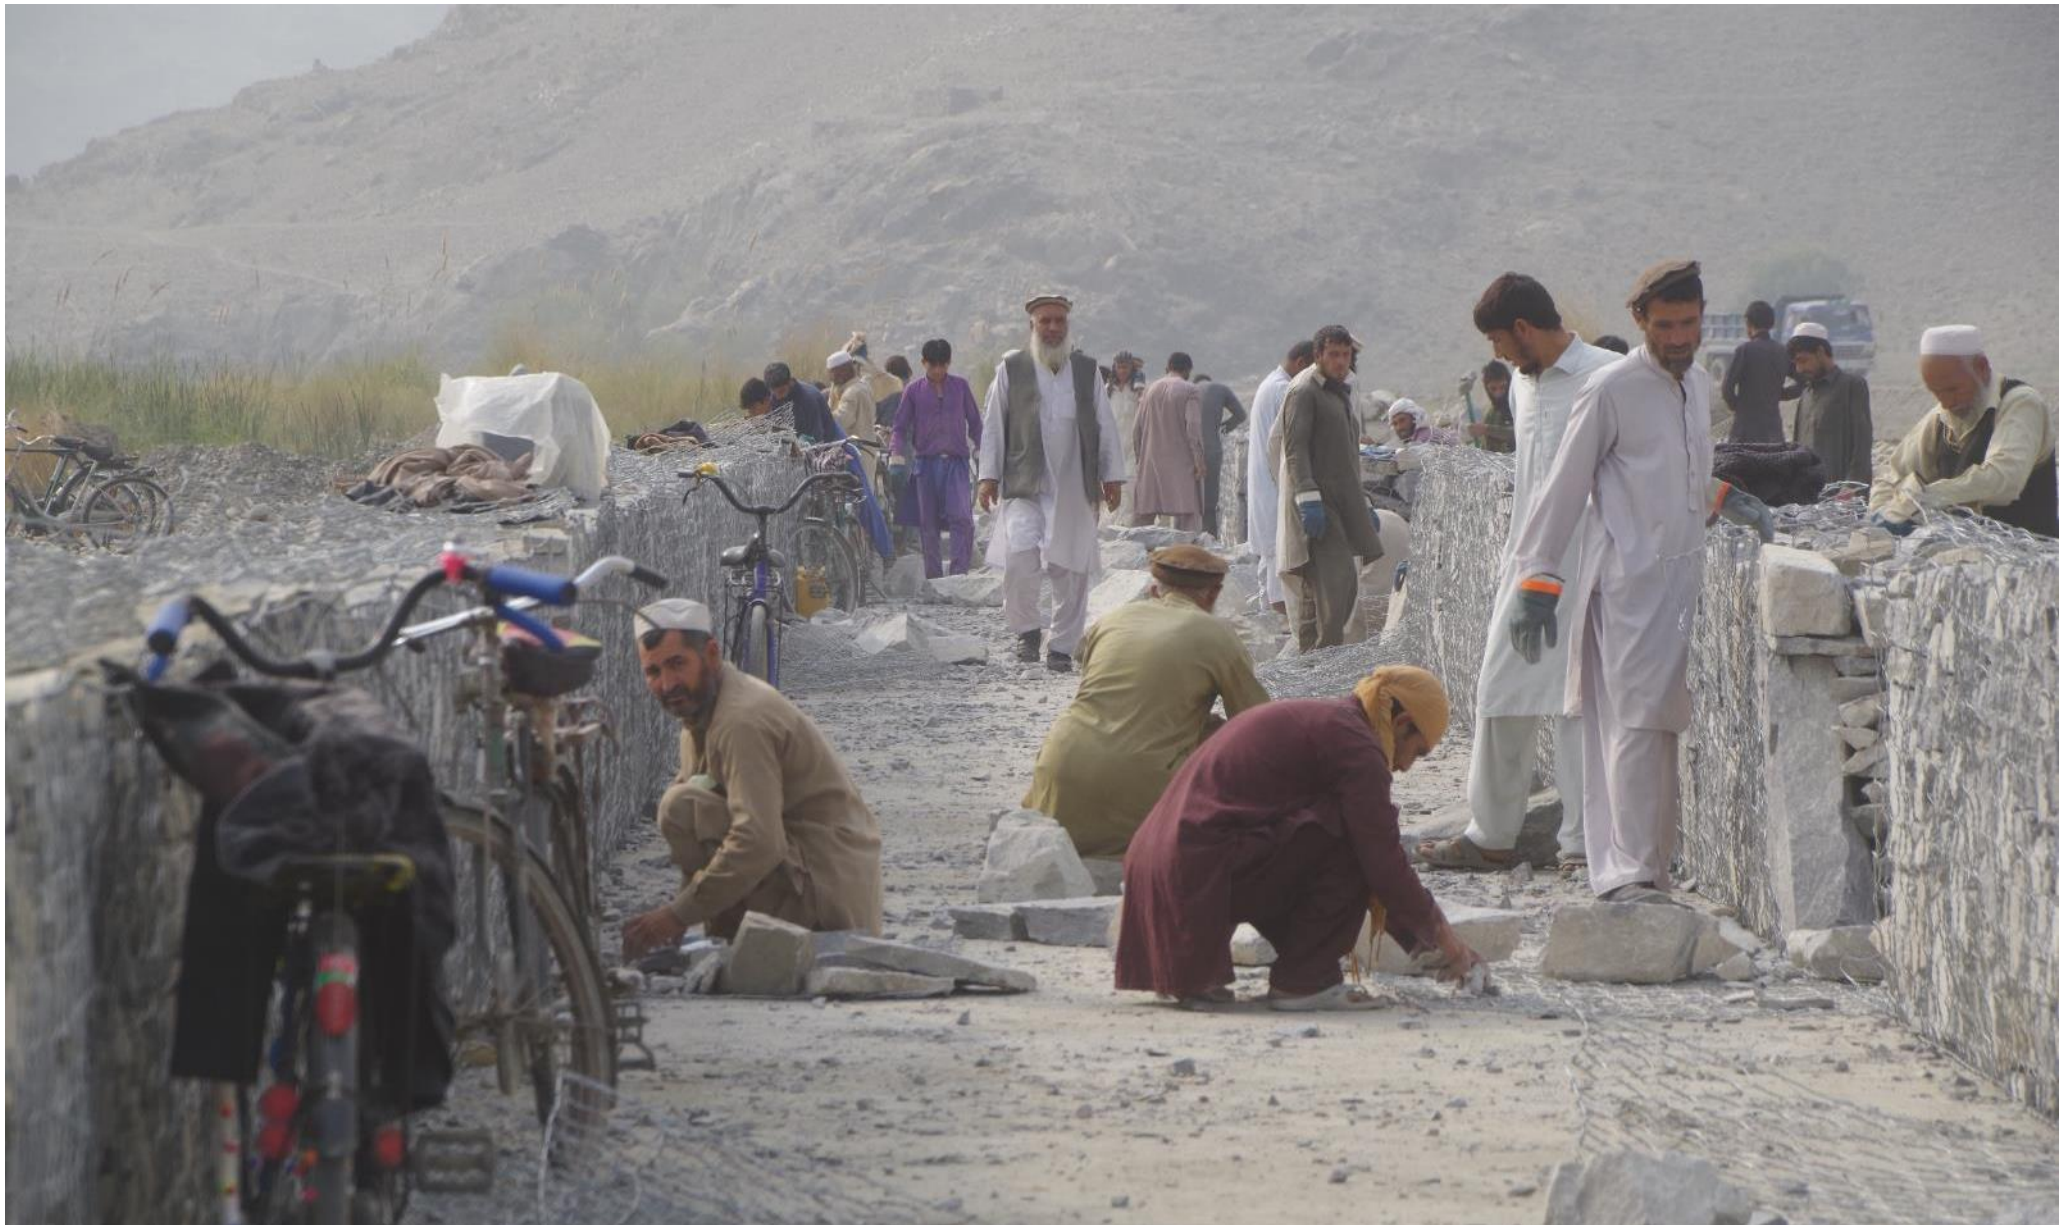
水路壁の造成もピッチを上げ、一日 40 個（80m で、用水路 40m の両岸）を組む。ライニングとほぼ同じ速さ。2017 年 11 月 14 日
