## カマ第二堰と山田堰の妙

## カマⅡ・構造物位置

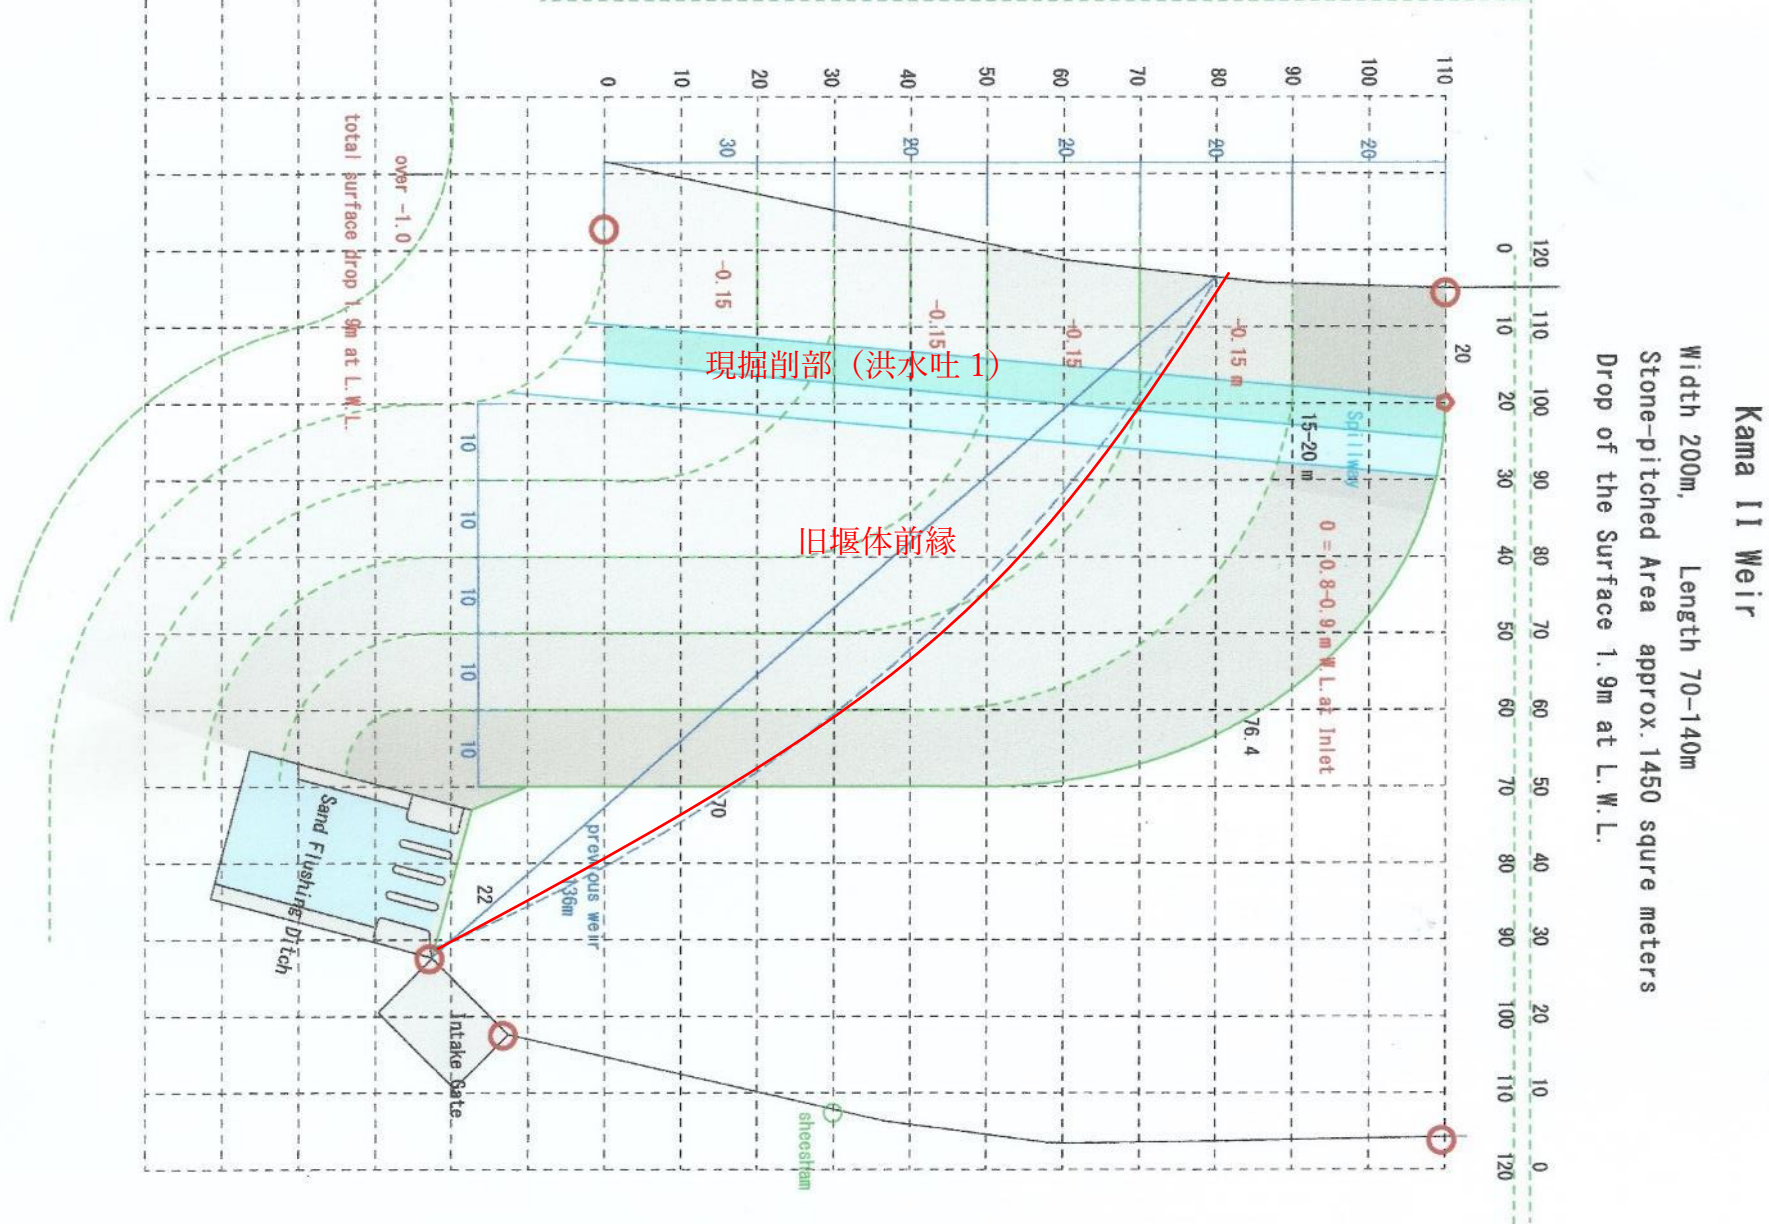
斜め堰はどんなに工夫を凝らしても、取水口に近い方の堰体の長さが相対的に短くなり、急傾斜とならざるを得ない。堰体は長いほど強いので、過度に取

水口側に流水を集めると、堰体が崩れやすい。通過する水の配分は堰内の河道の配置、各河道流量の調整と工夫があったはずだ。

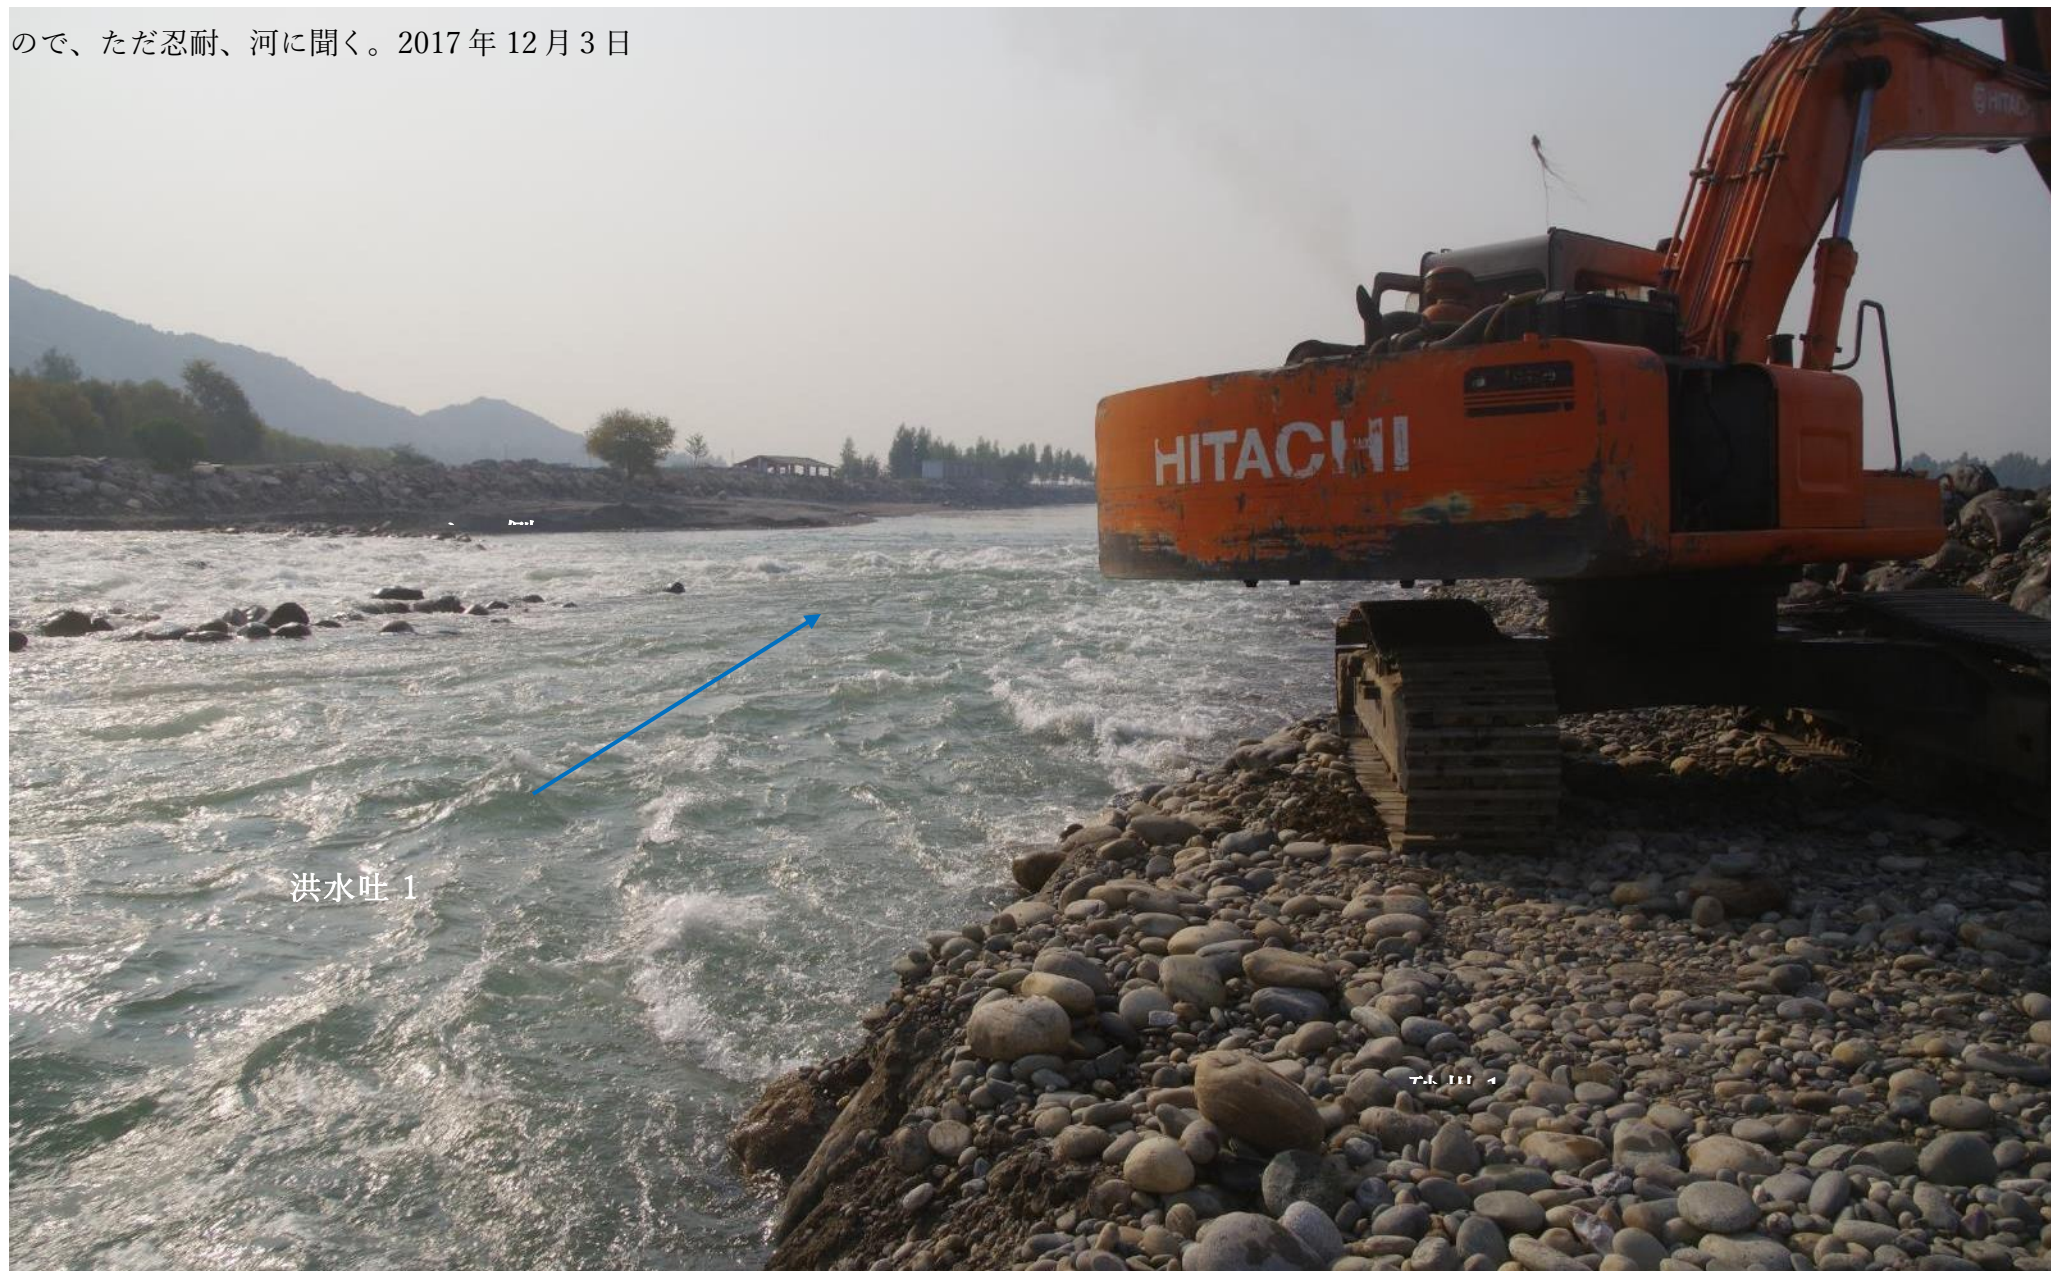
洪水吐 1 は、予定幅 10m～15m、既に 2 週間工事を続けているが、今年の異常低水位にもかかわらず、思ったほどに水位が下がらない。引き返す道はない

ので、ただ忍耐、河に聞く。2017 年 12 月 3 日

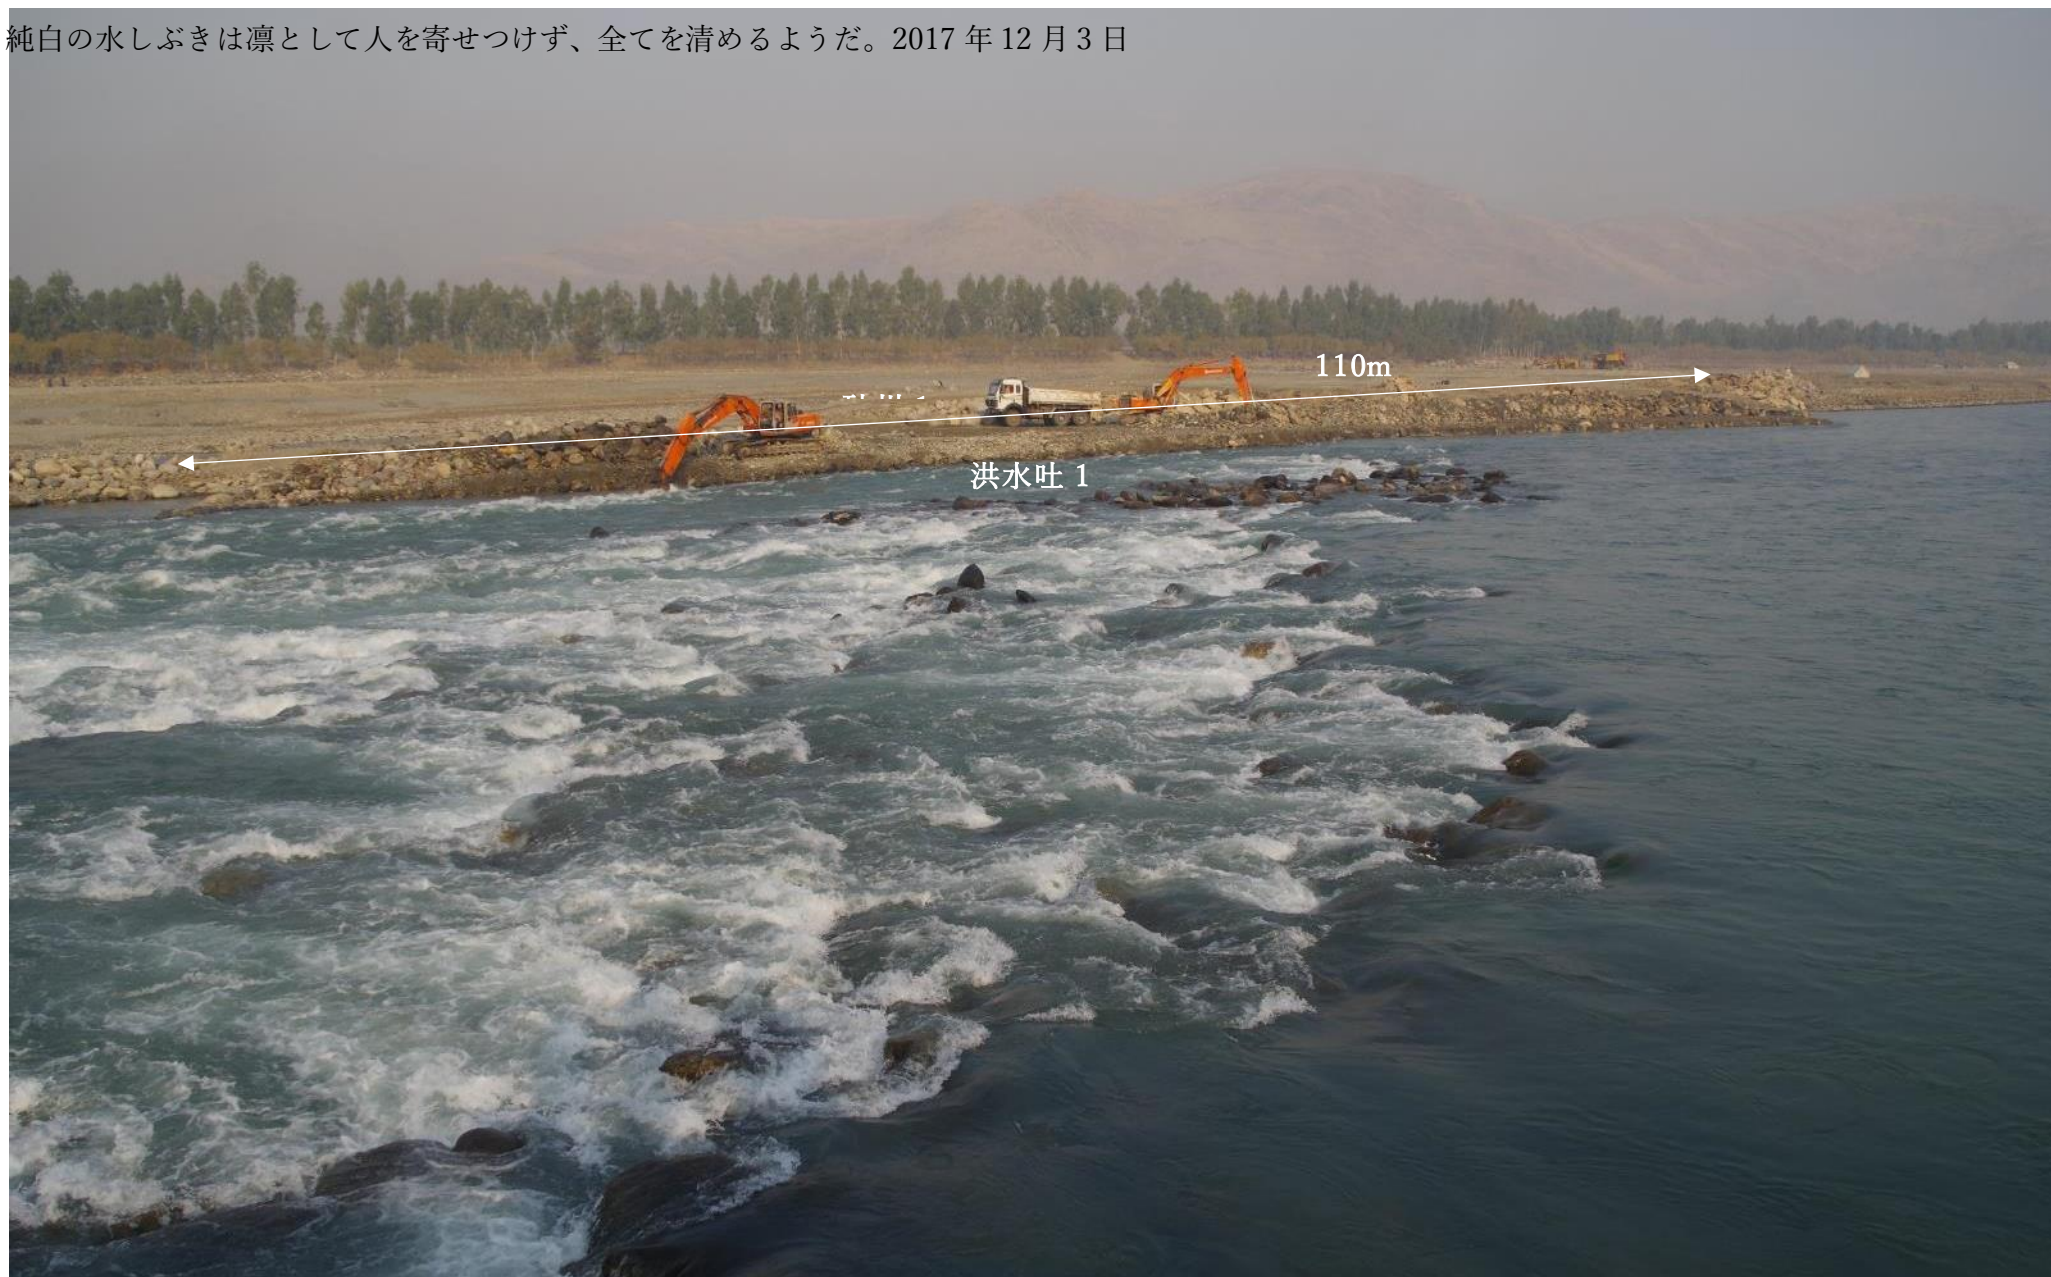
洪水吐 1 を取水門側から見る。既に主要河道にはなっていて、少しずつ効果が表れ始めている。ベスード側の樹林帯が美しくなっている（植樹後 7 年目）。

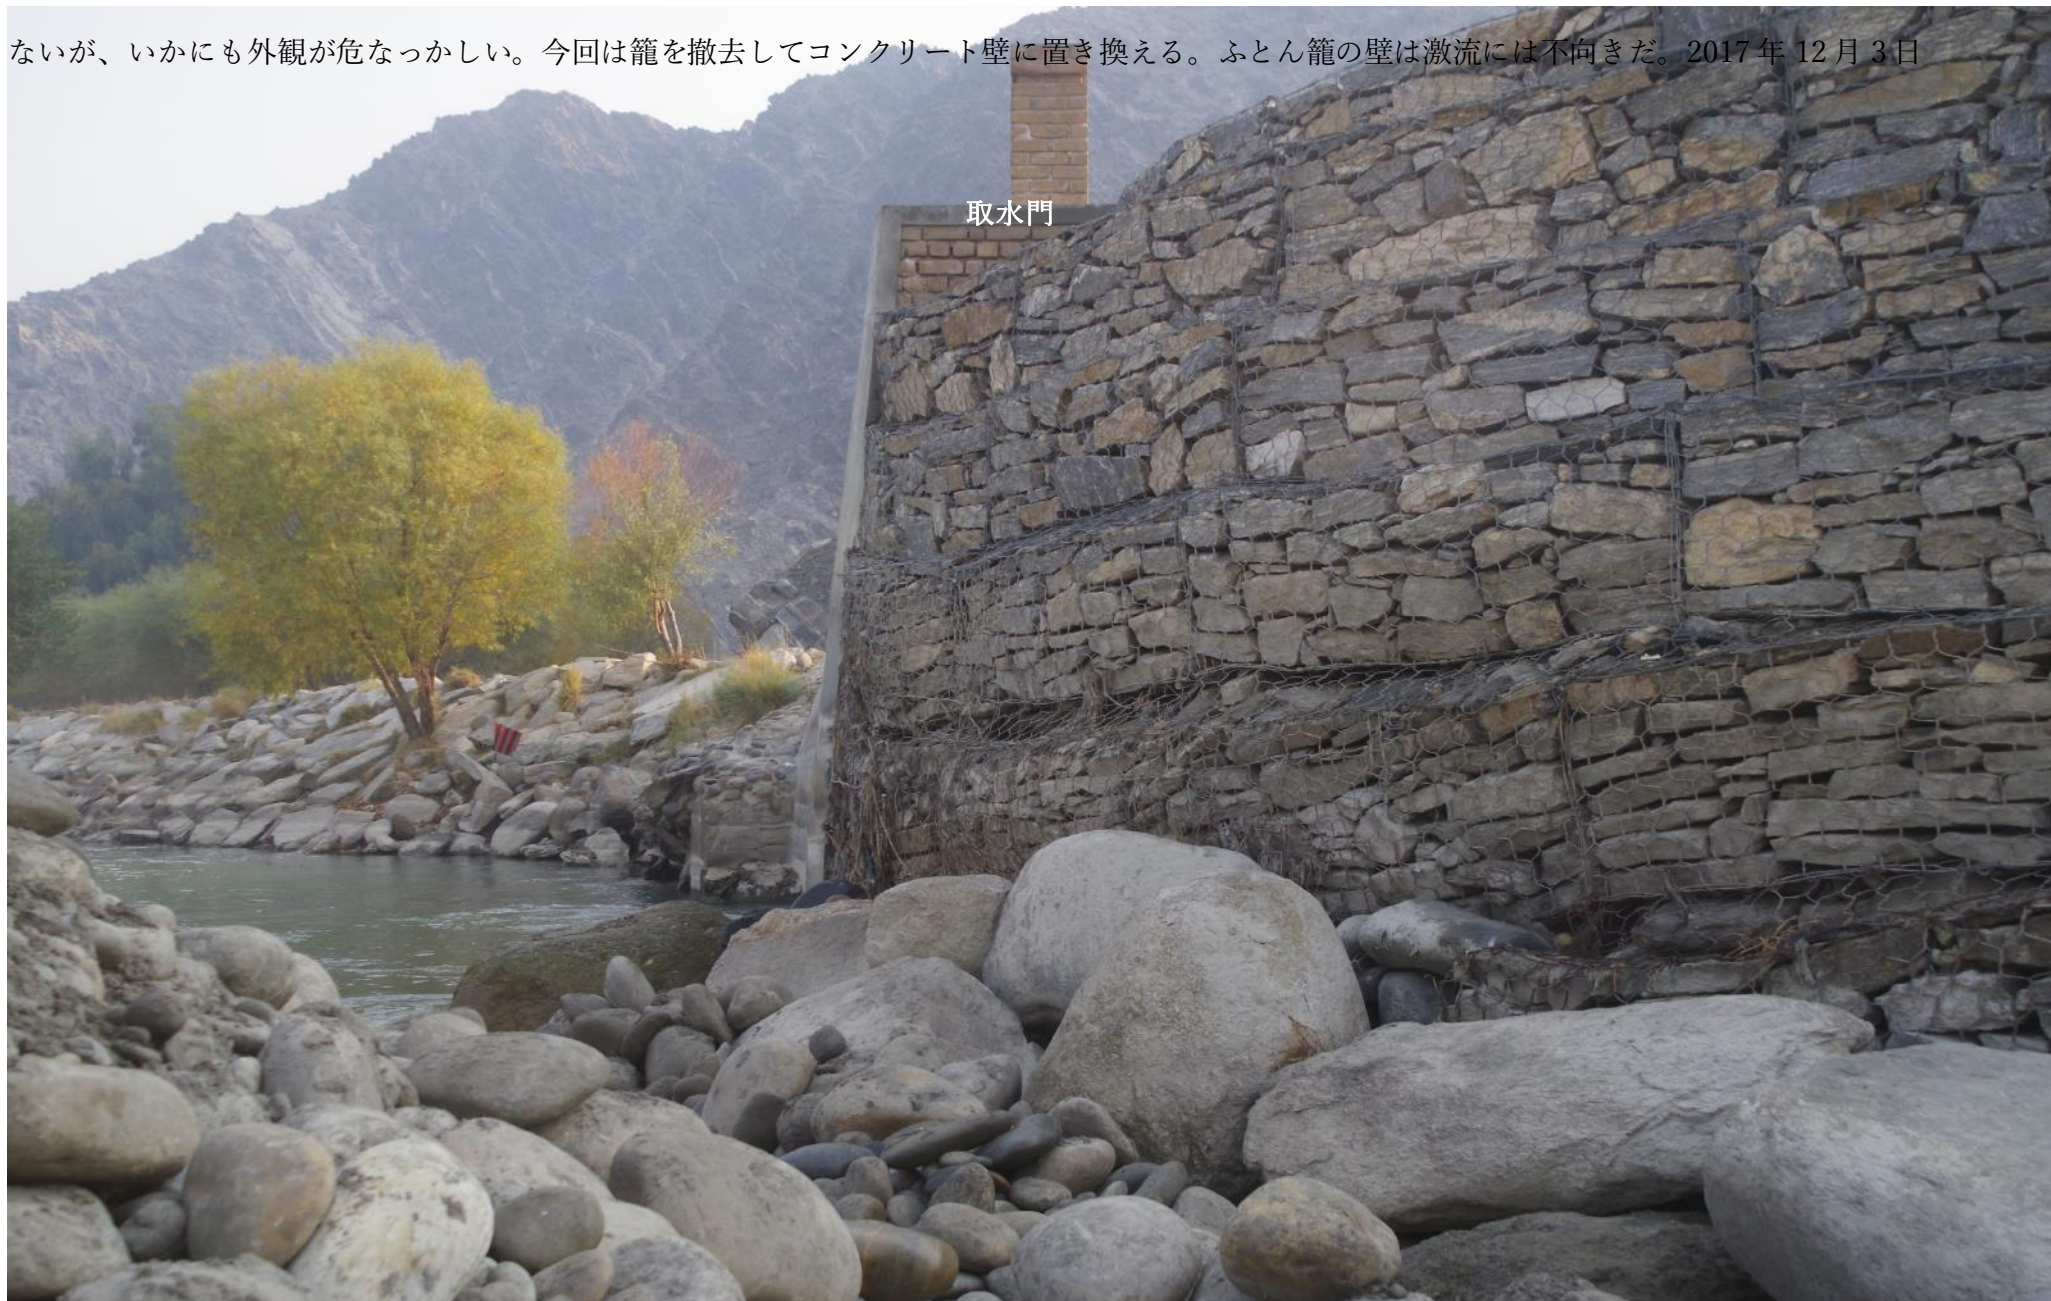
取水門

砂吐構造物の設置場所。取水門の川側の壁はふとん籠で作っているが、夏の激流で変形している。実際には籠の用水路側は厚い鉄筋コンクリートで不安が

ないが、いかにも外観が危なっかしい。今回は籠を撤去してコンクリート壁に置き換える。ふとん籠の壁は激流には不向きだ。2017年12月3日

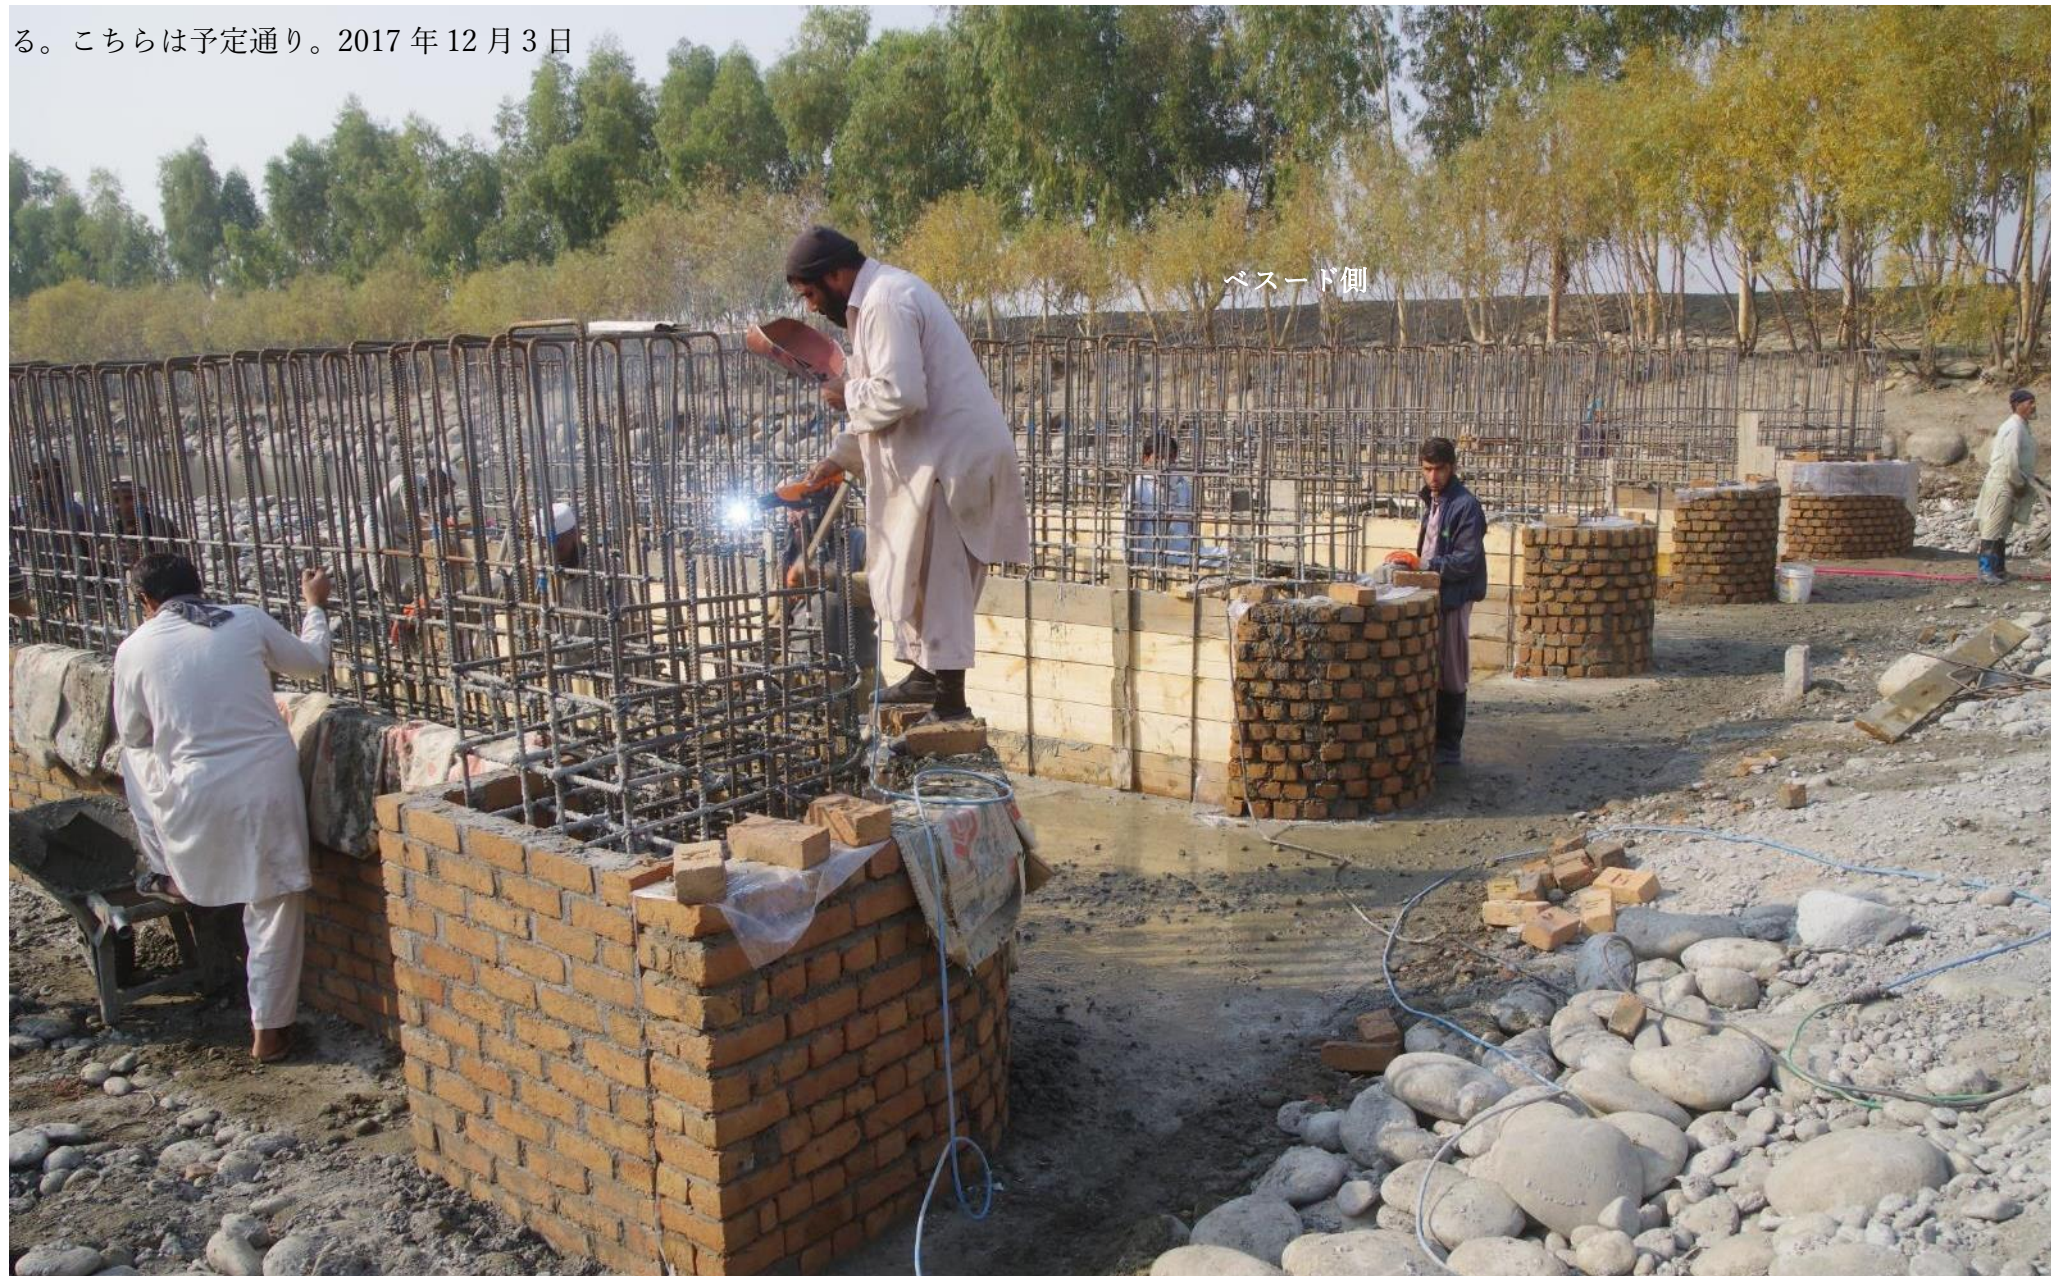
対岸ベスードから砂州 1 への橋の建設。既に床面を作り、橋脚に取りかかっている。夏は先端が水没するので、砂州の高さに合わせて緩やかな傾斜を作る。こちらは予定通り。2017 年 12 月 3 日

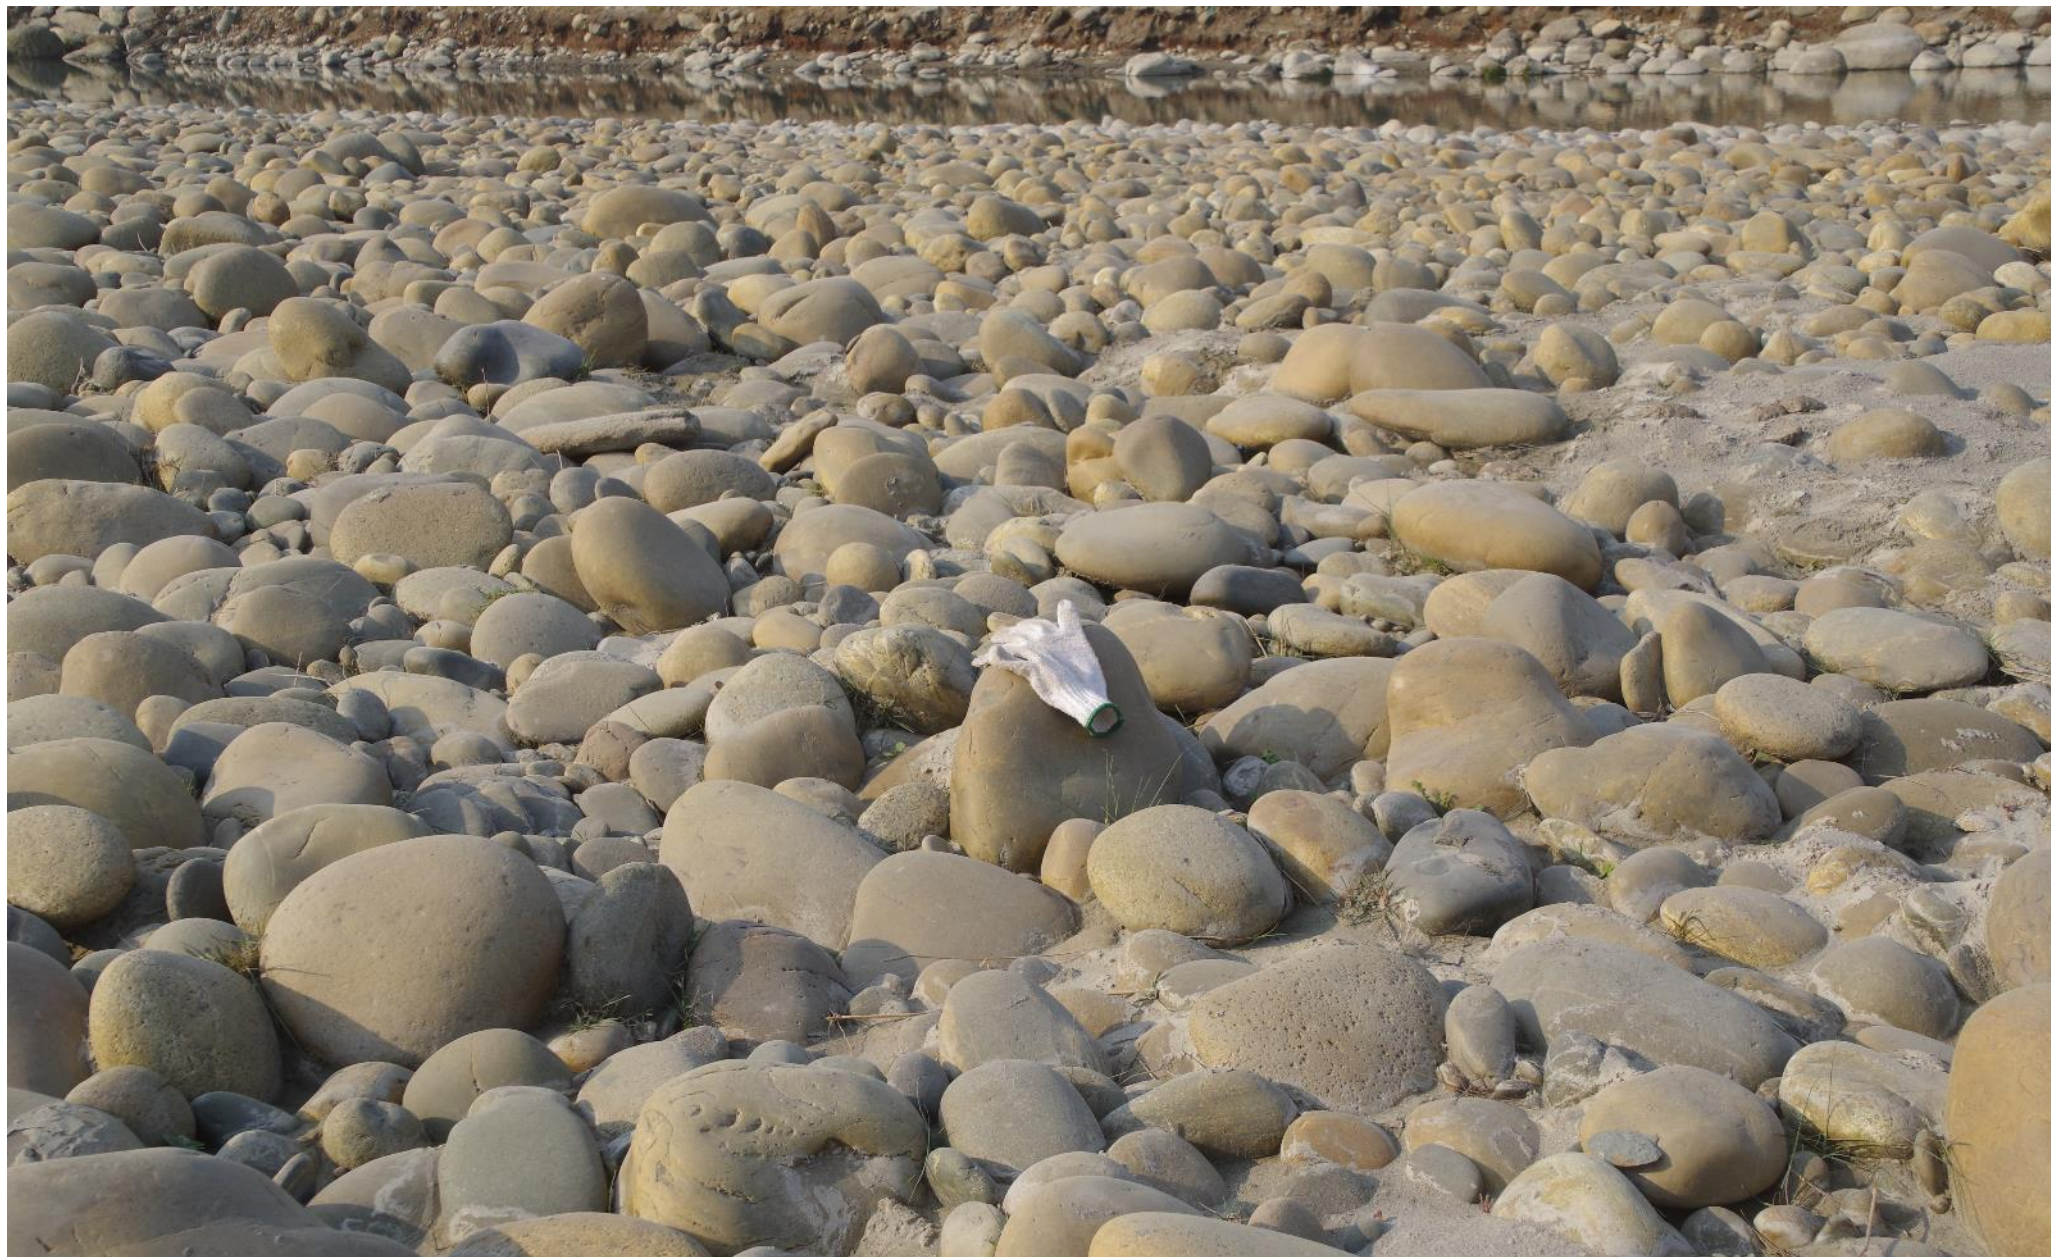
橋周辺の河床材料。粒径は 30 cm以上の玉石で占められる。増水期の激流の通過を示す。2017 年 12 月 3 日
