2018年5月3日受信②

大きな分流入が発生した同部は、上流から激しい流れを受ける。基本構造は調節池Ⅱと同様だが、侵食対策に重点が置かれ、「埋設水制方式」をとると同時に、かぎ型水制を置いて土砂堆積による堤体保護を図る。既に水制は2回の増水期を経てその役を果たしているが、更に強化して万全を期す。

### 4800m地点「強化堤防」概念図

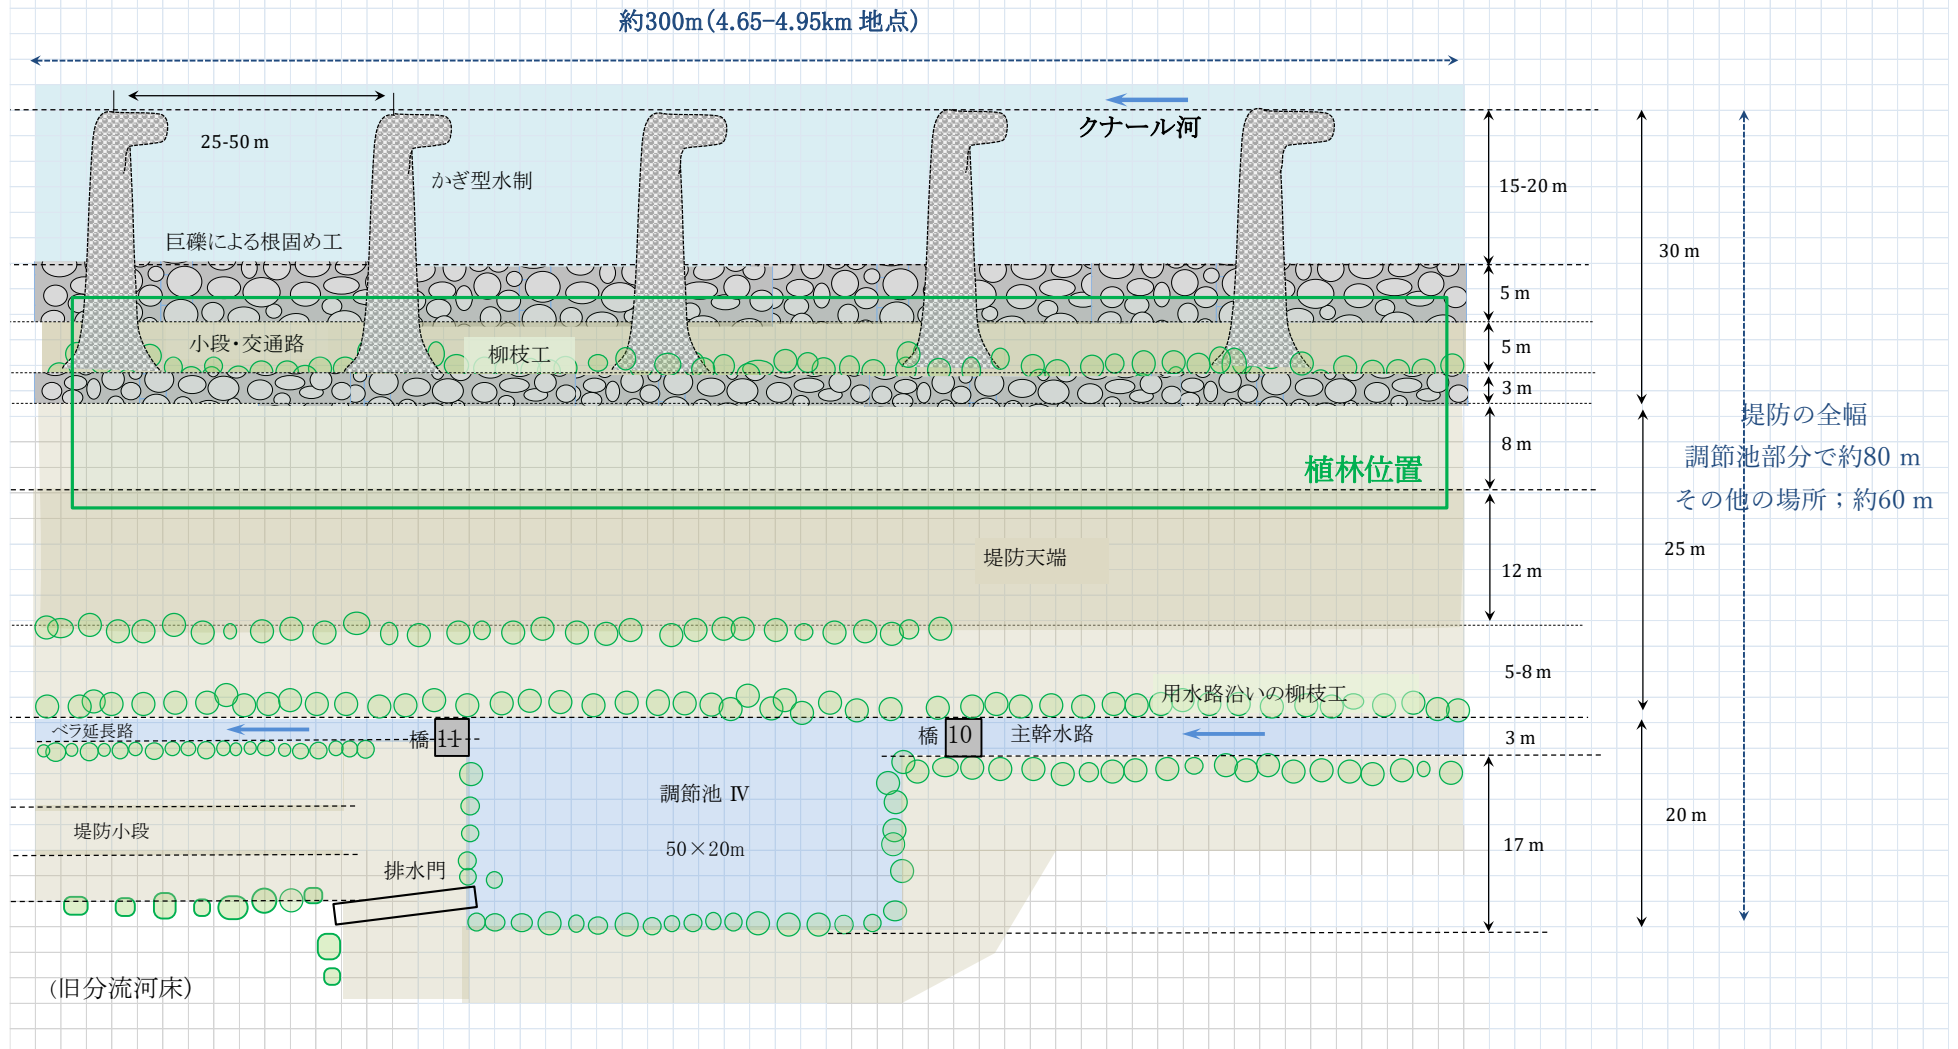
水制を埋め込むようにして段を設け、更に水制を延長していく。大きな石の列が堤体内に骨のようにあり、たとえ崩れても部分的で、維持が容易だ。かさ上げは冬の低水位から 4m を基準としている。ただし、川幅と対岸の状態による。2018 年 5 月 2 日

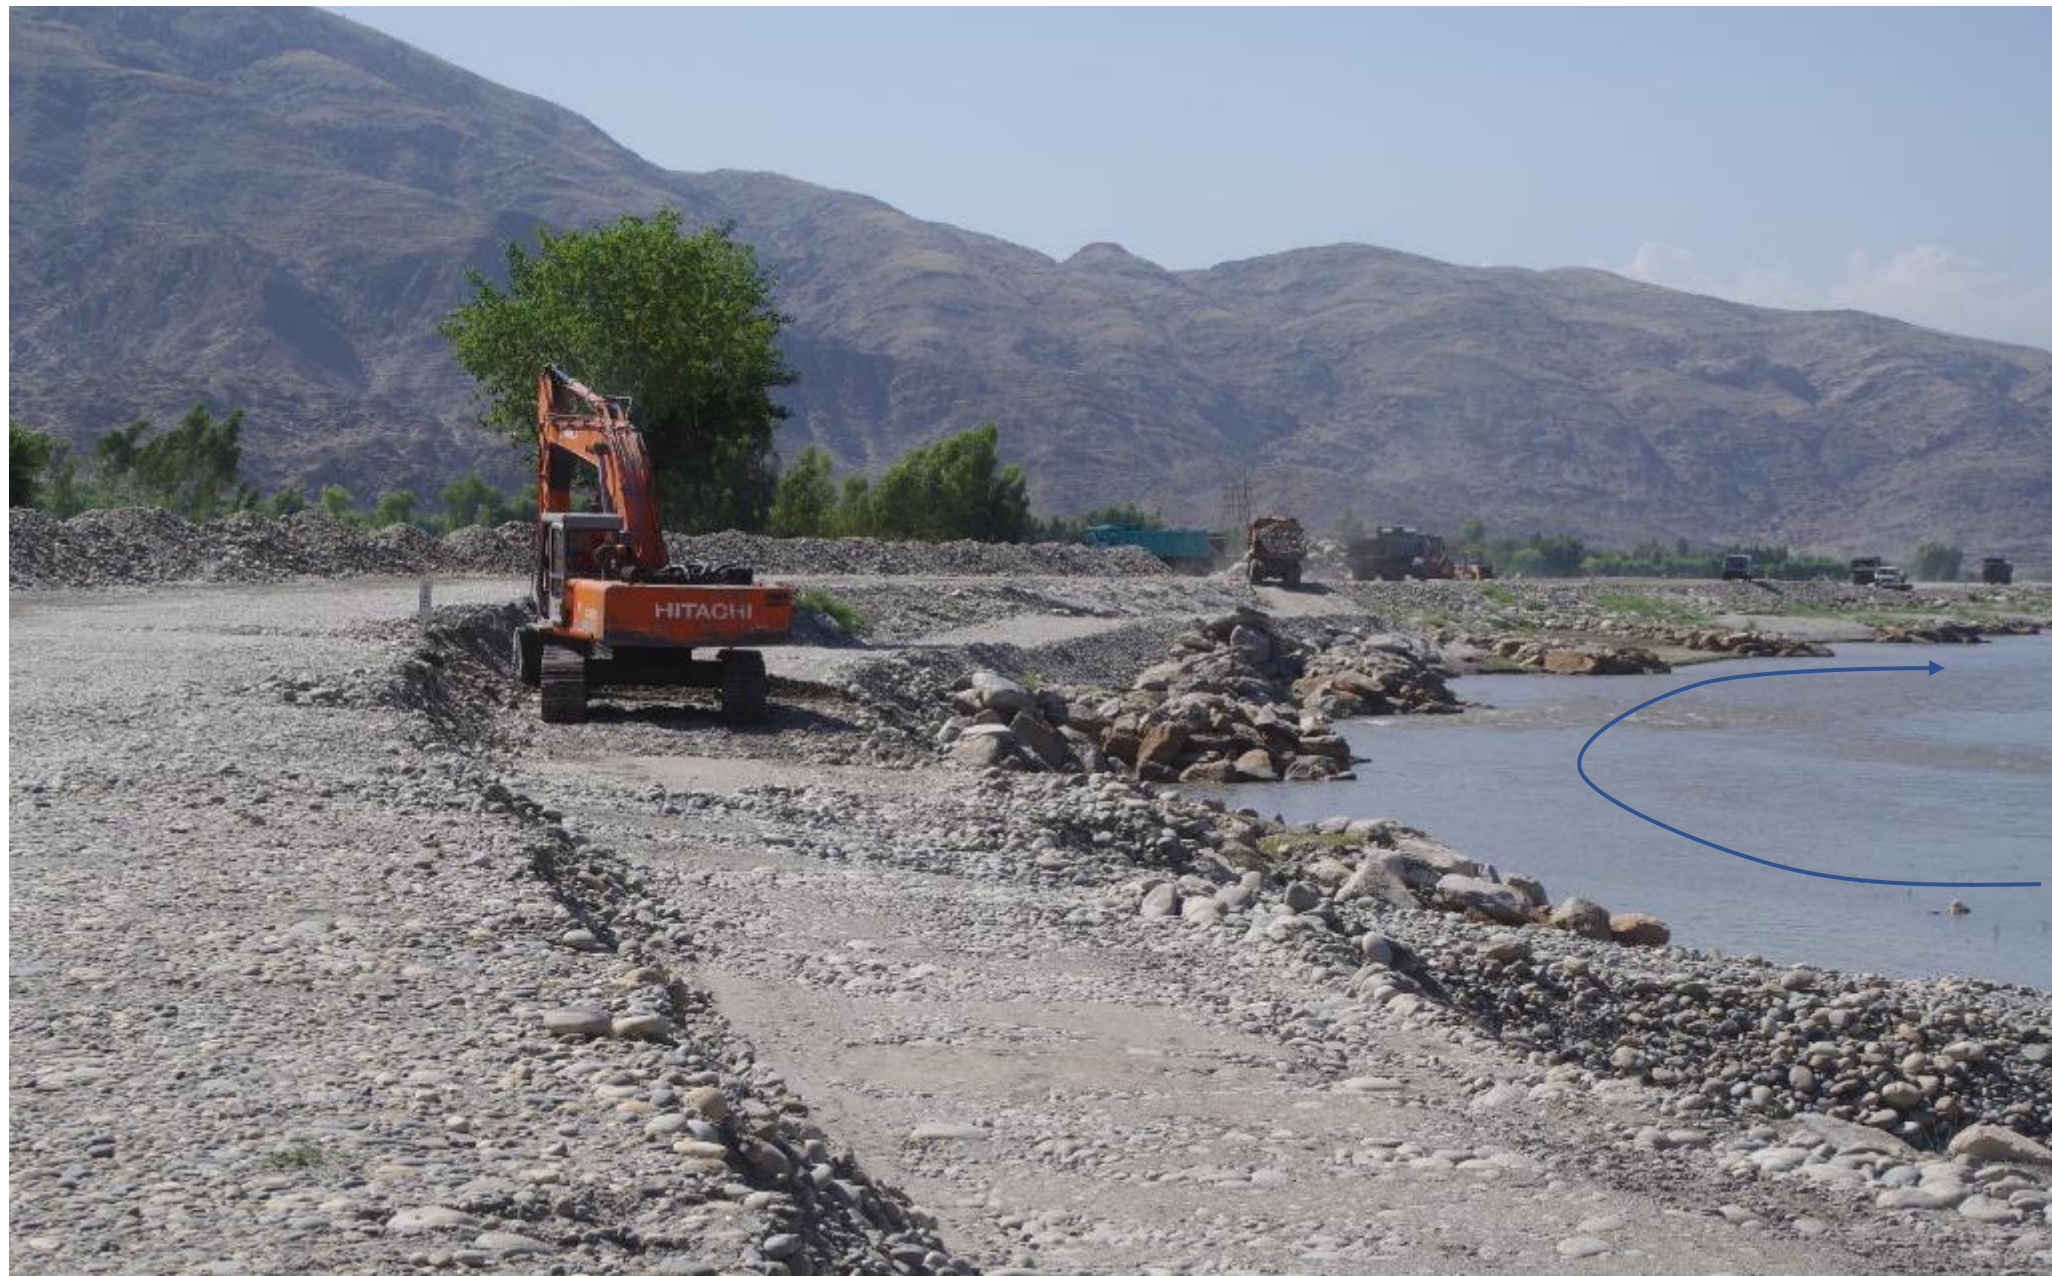
かぎ型水制による土砂堆積状況。堤防 5.3 km 付近。河床の低下と共に、著しい土砂堆積で堤防の根方が保護されているのが観察される。2018 年 4 月 22 日

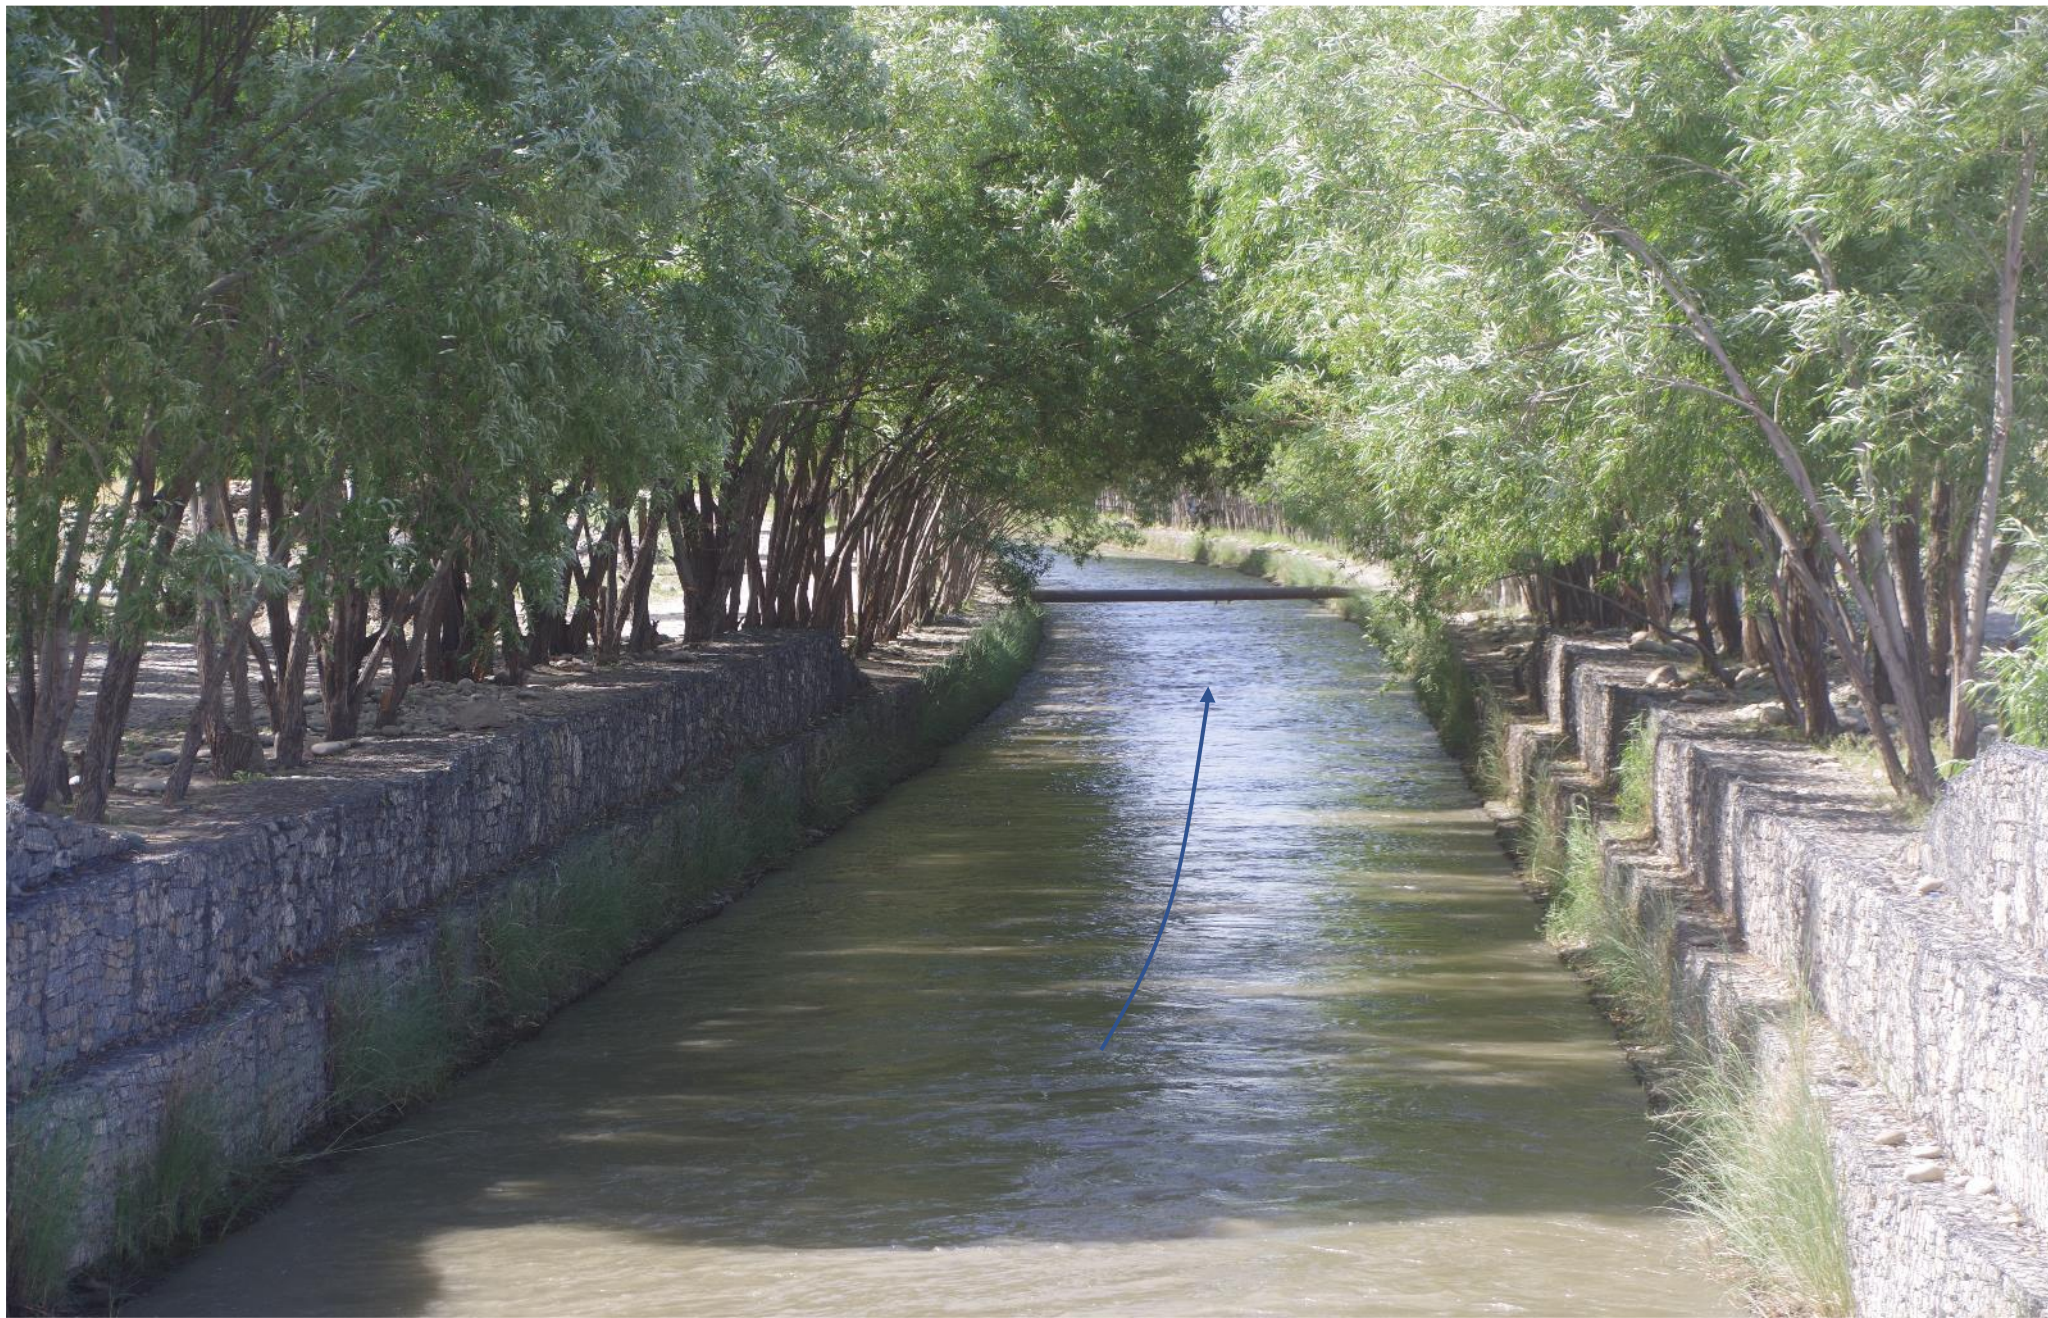
マルワリードⅡ堰（カチャラ堰）の現在。水位上昇はさらに緩やかで、例年より少ない。2018年5月2日

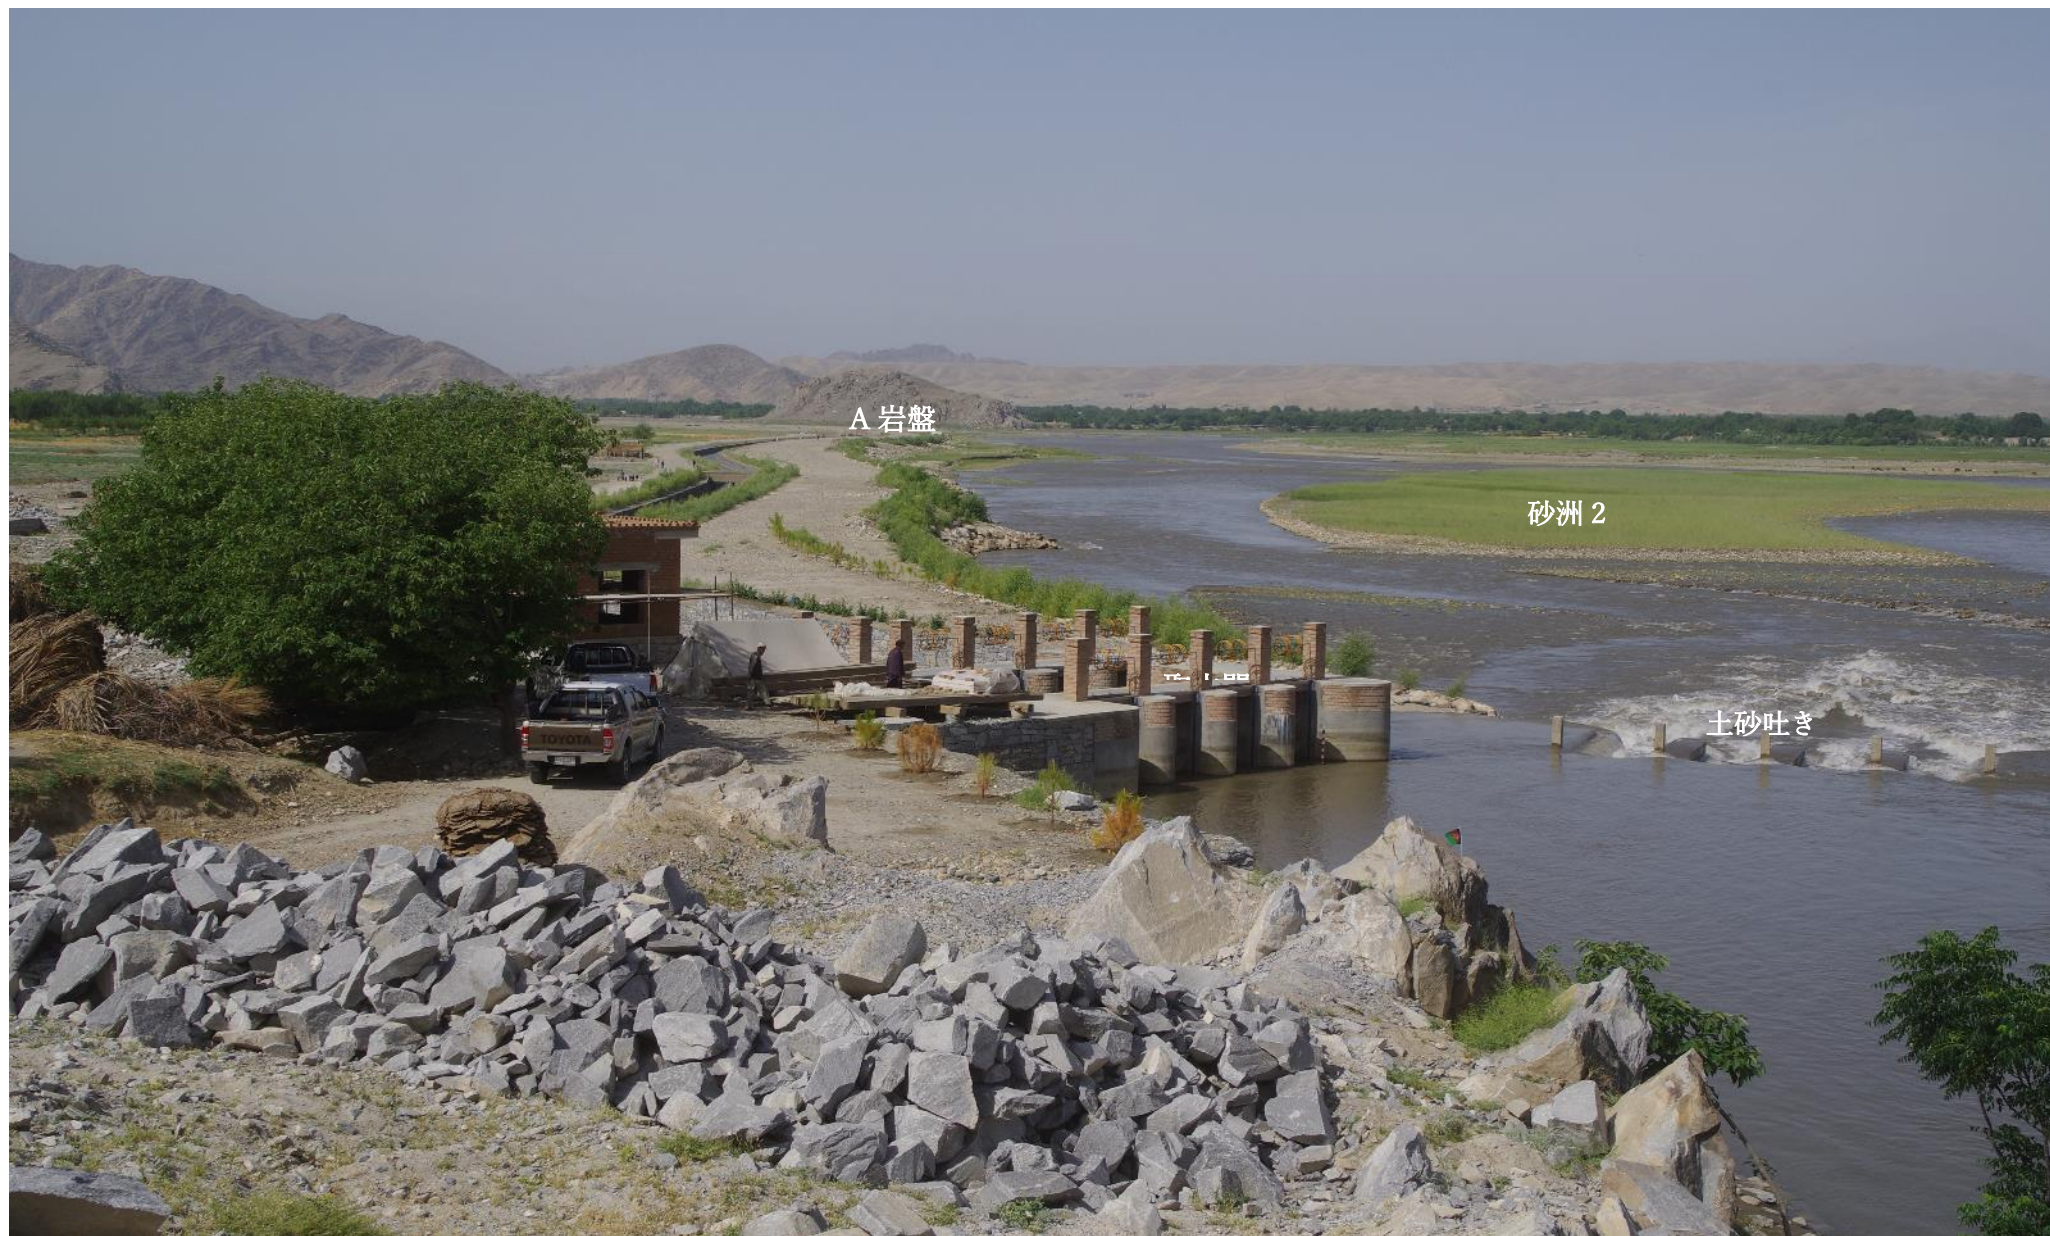
2018年5月2日（動画あり）

マルワリードⅡ堰を下流側から見る。カマ堰に比べて河道幅も広いうえに、落差も少ないので、より緩やかな流れだ。逆にマルワリードⅡ堰では土砂堆積も起きやすかったと思われる。土砂吐きが低い位置で急流となり、みお筋を導いて堆積が減った可能性がある（湯舟の栓）。今後の観察を待つ。
