マルワリード用水路浚渫を完了

カマ第一堰改修進行

2018年10月31日記

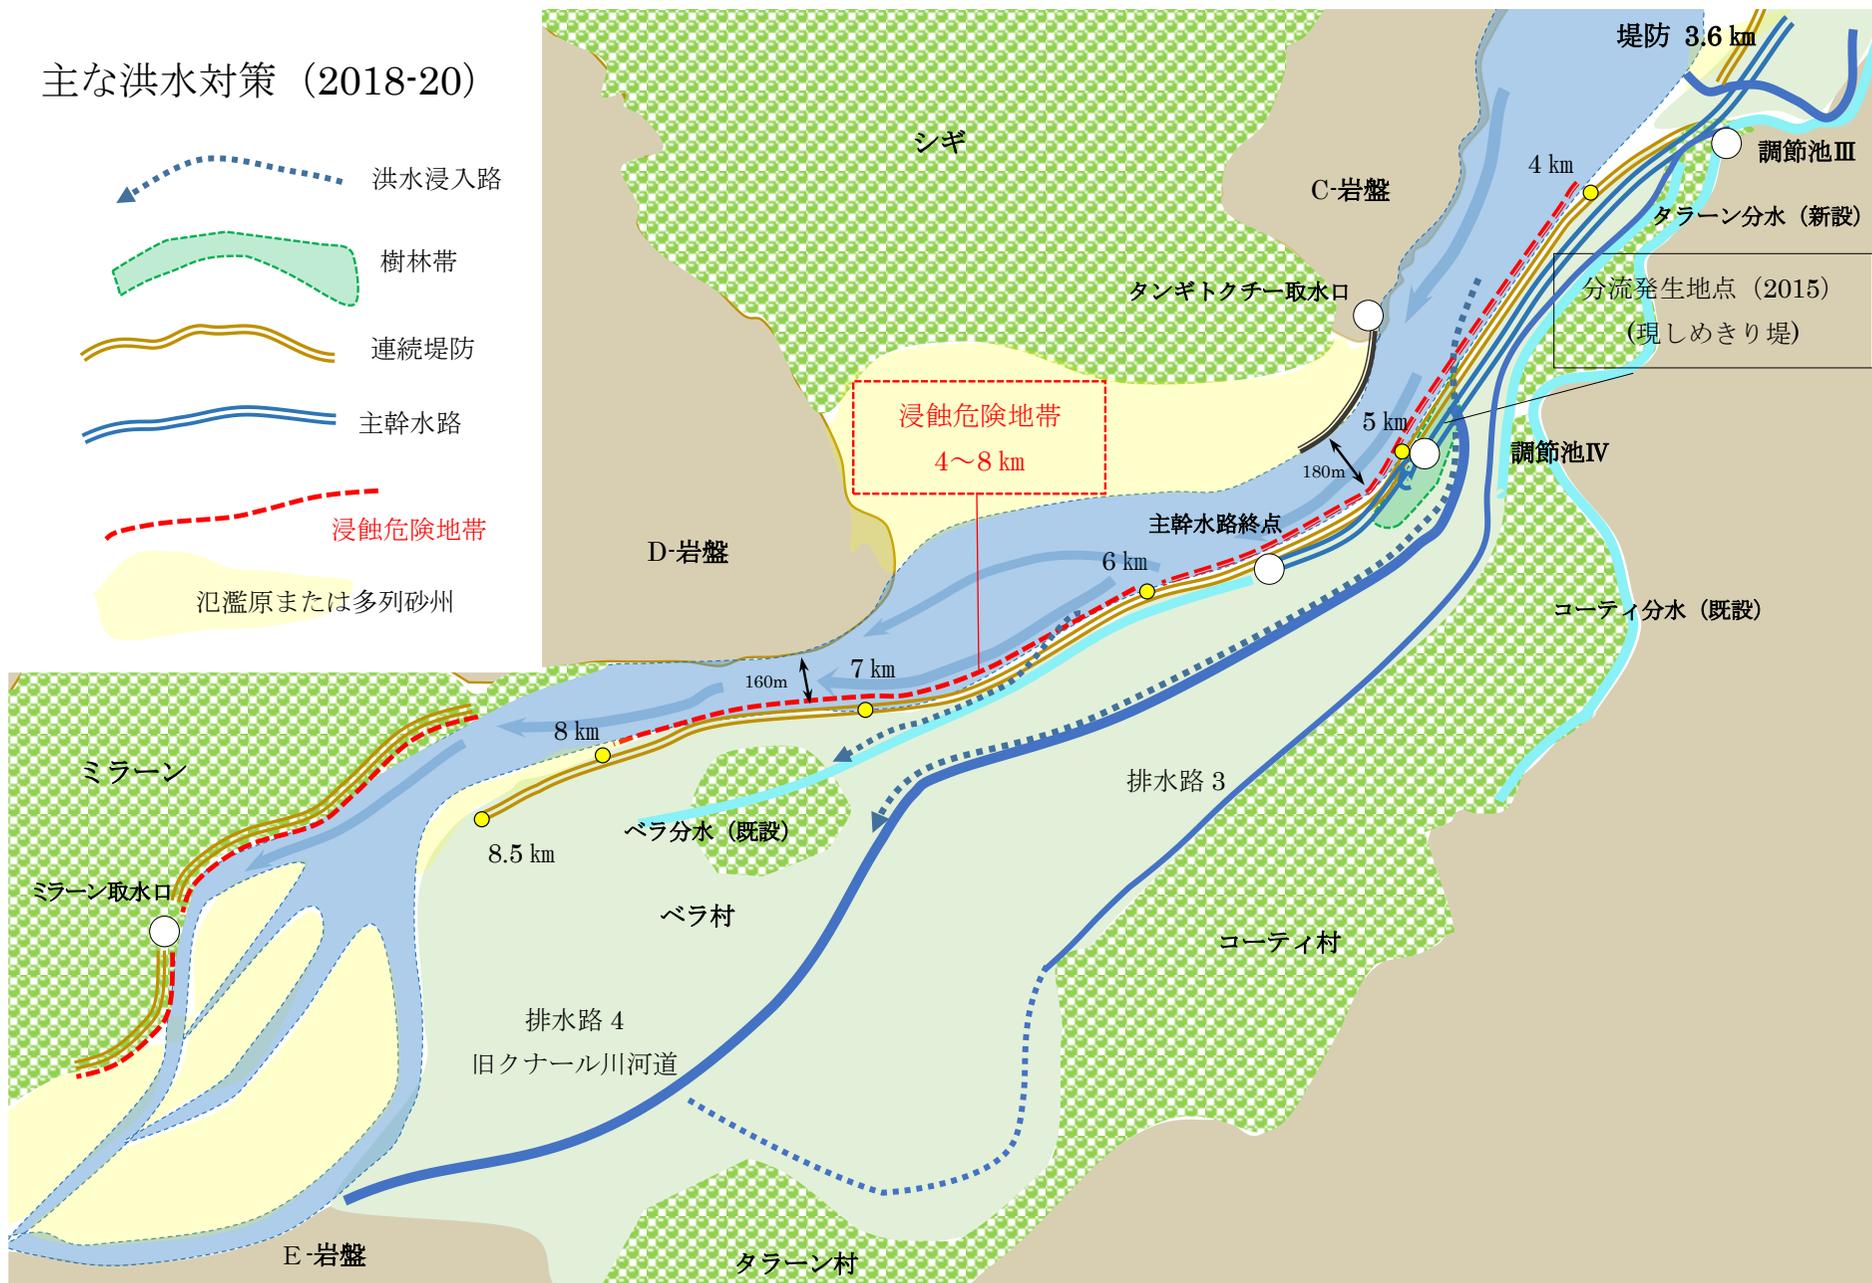
主な洪水対策 (2018-20)

こちらが正確ですので、前回のものとは替えて下さい。川周り工事の主な点は、(1)5.7～8.0 km間の浸蝕対策(2)ミラーン対岸の河道整備、(3)1.5～3.6 km間堤防の完成、(4)4.0～5.0 km間のかさ上げ、などです。交通路は現在 8 kmまで敷設されています。

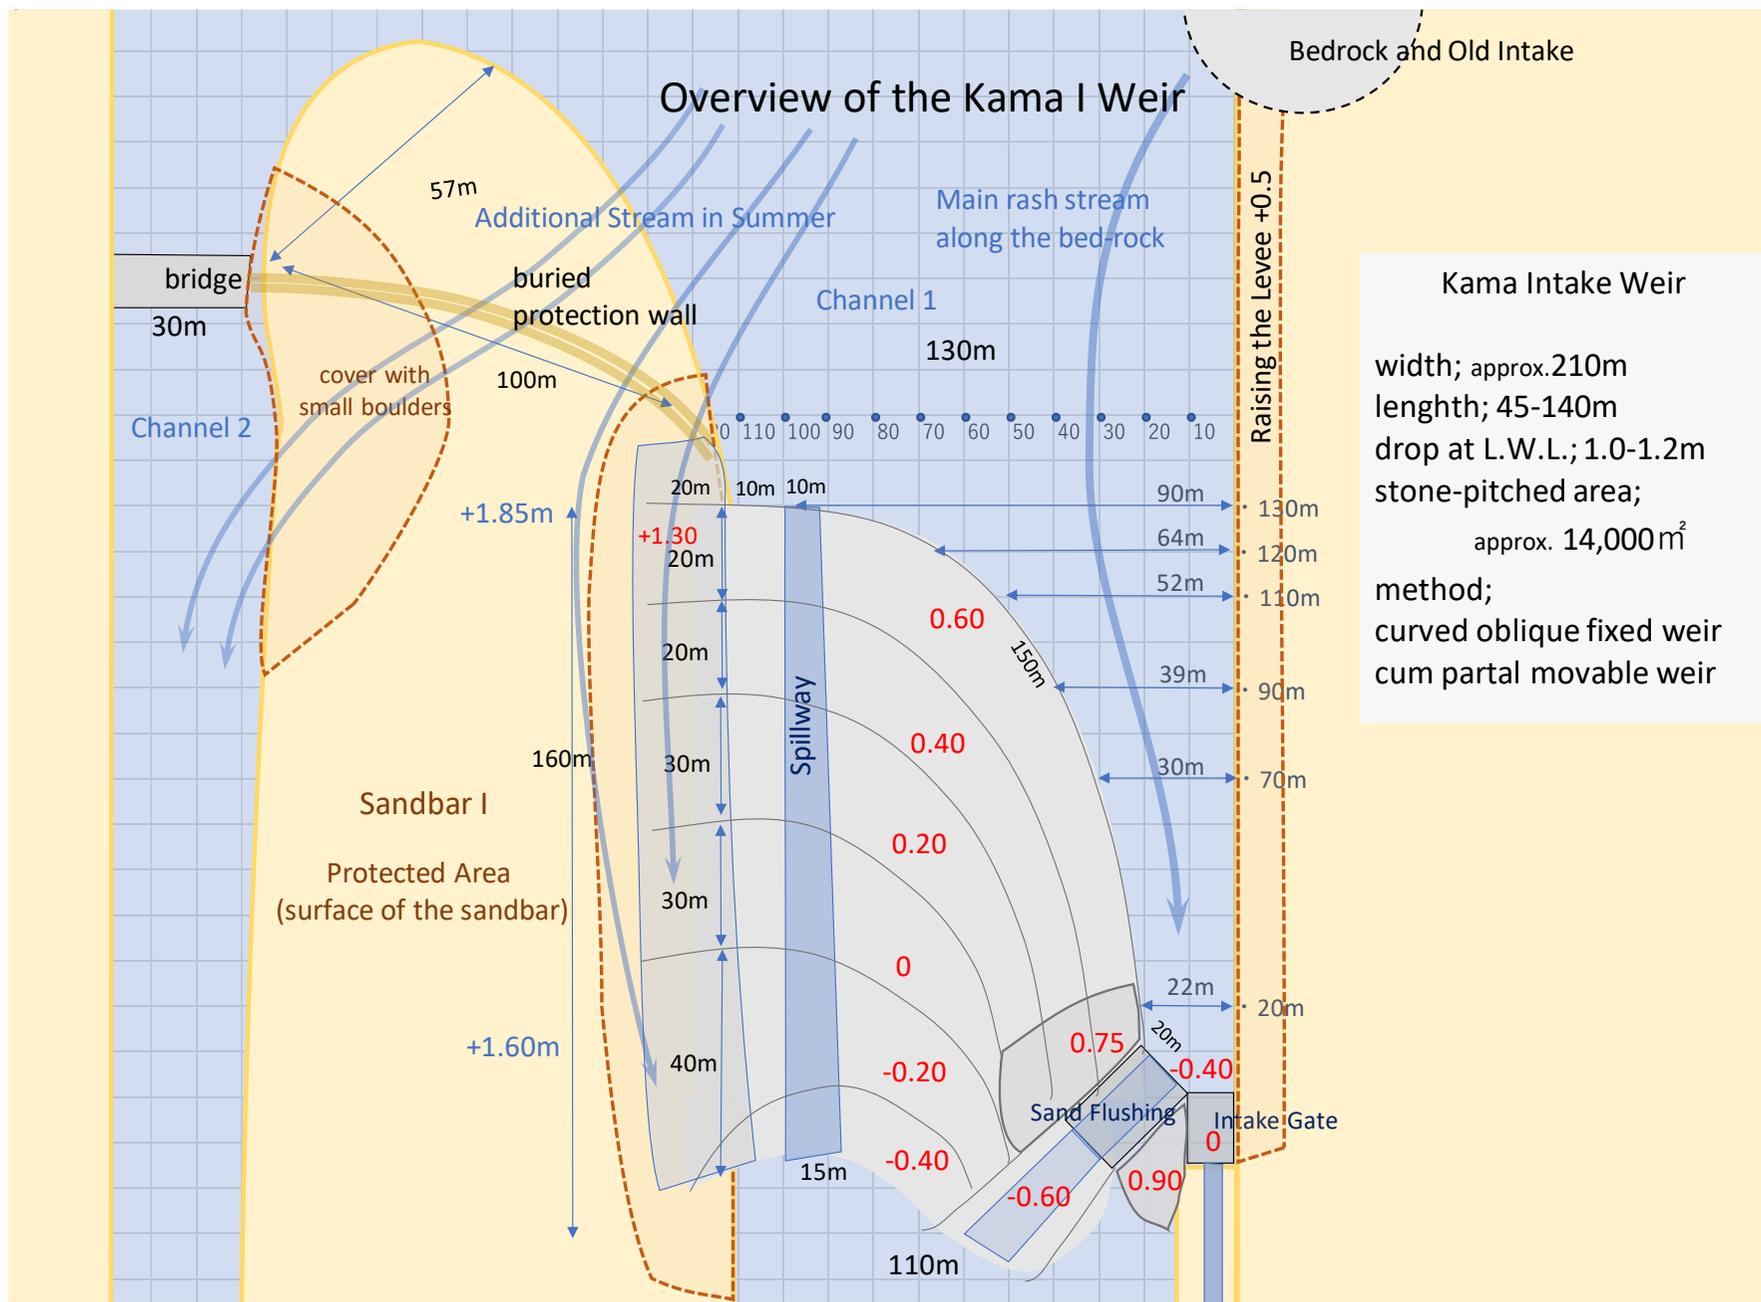
カマ第一堰の砂州接合部で問題になるのは増水期(夏)の流れである。砂州 I の上流側に押し寄せる流れが、河道 1・2に別れながら同部に砂利を堆積させ、砂州伸張を促進してきた。洪水吐との兼ね合いで、どんな変化になるかが焦点だ。現在のみお筋も洪水吐側と土砂吐き側とに二分される。堰そのものは、安定している。

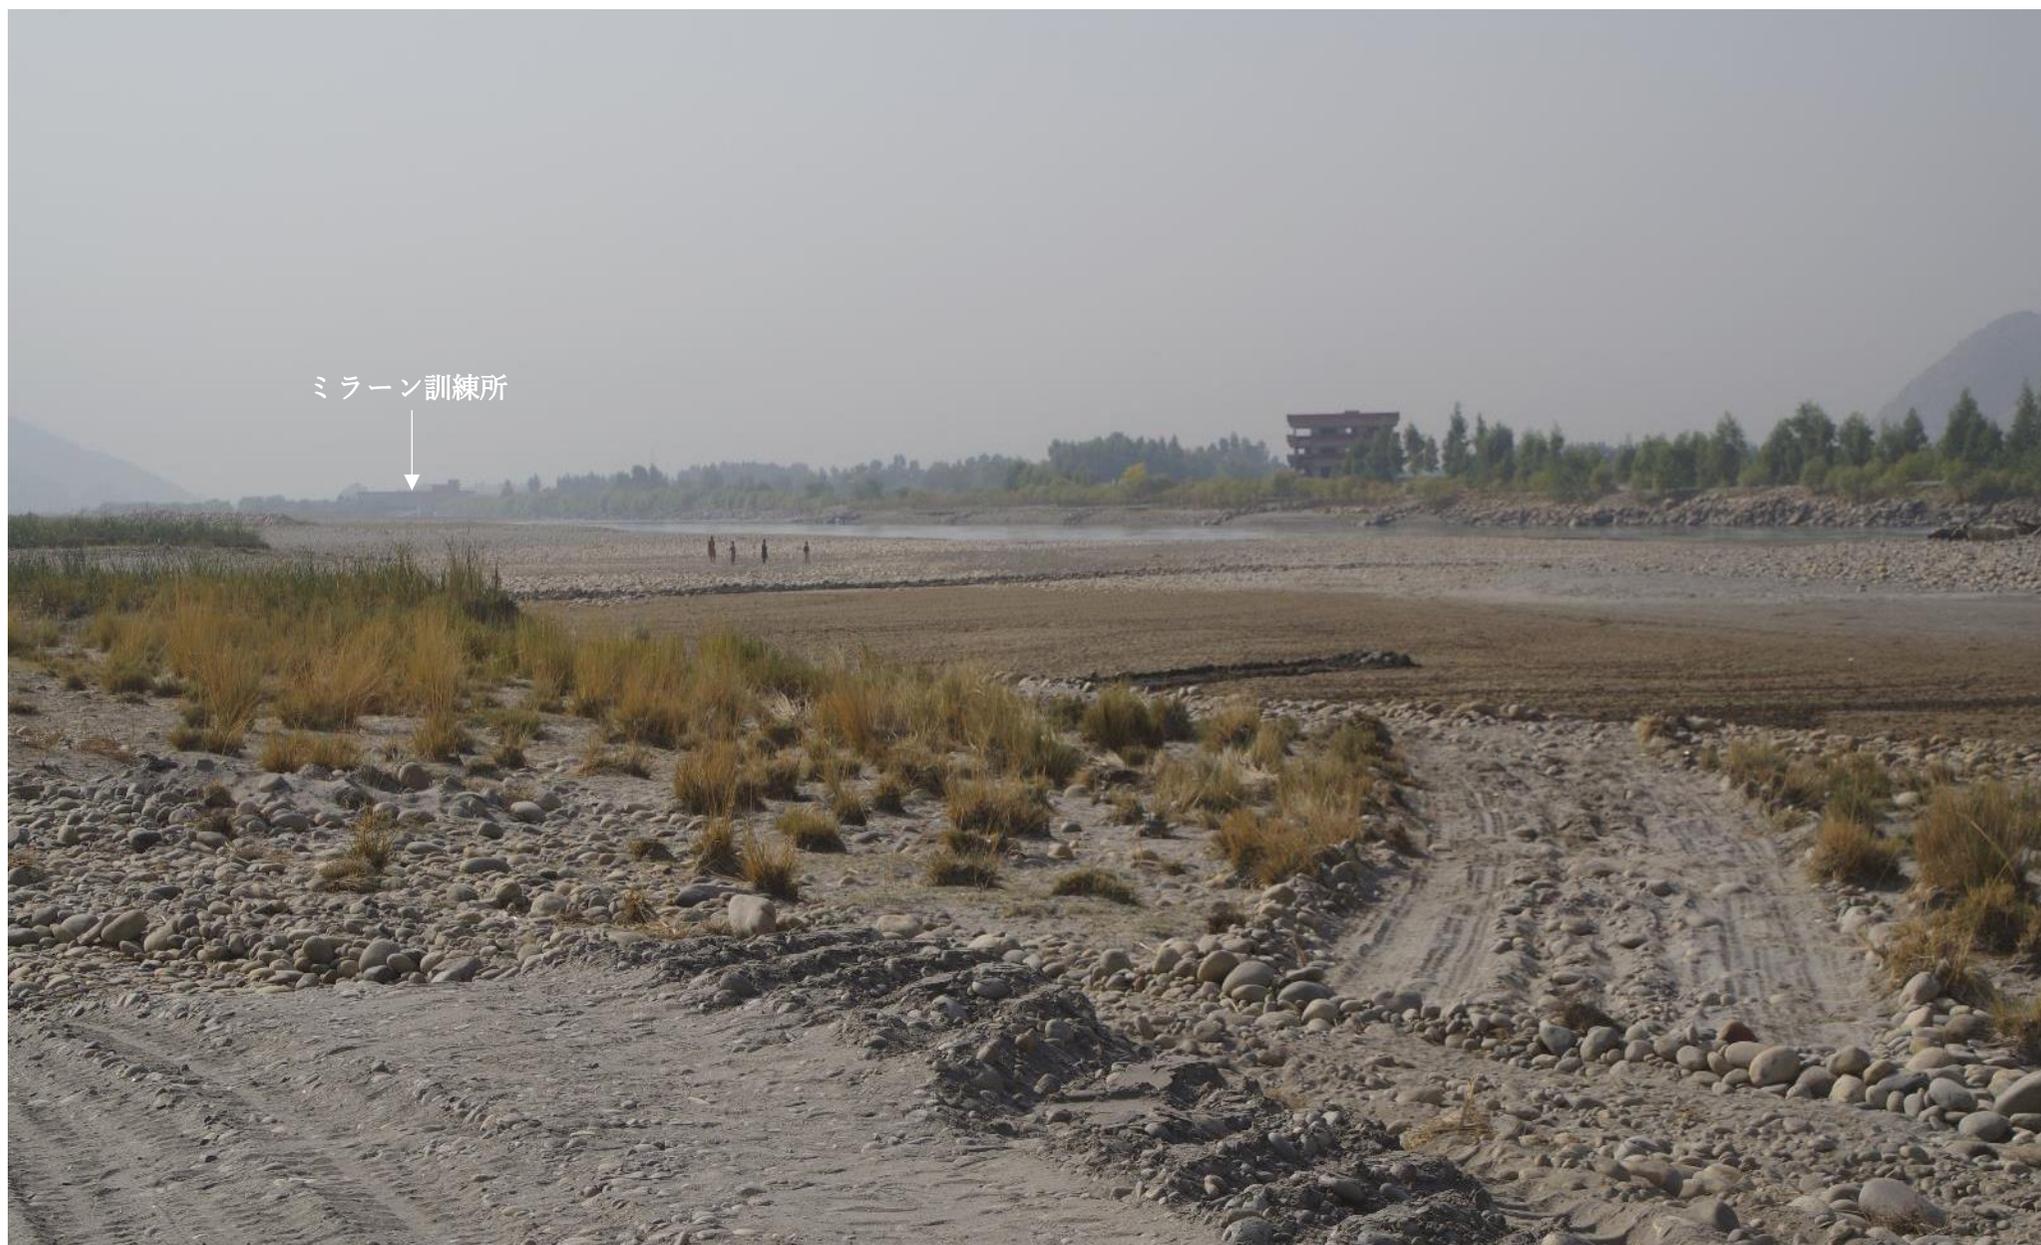
マルワリードⅡ(カチャラ)堰護岸、交通路は川沿い堤防線8kmまで敷設。ミラーン堤防の対岸に相当する。分流発生によるミラーン堰の機能停止から3年、対岸の安定灌漑を実現して、とうとうここに戻ってきた。この間に成長した樹林帯を眺めて感無量。2018年10月29日

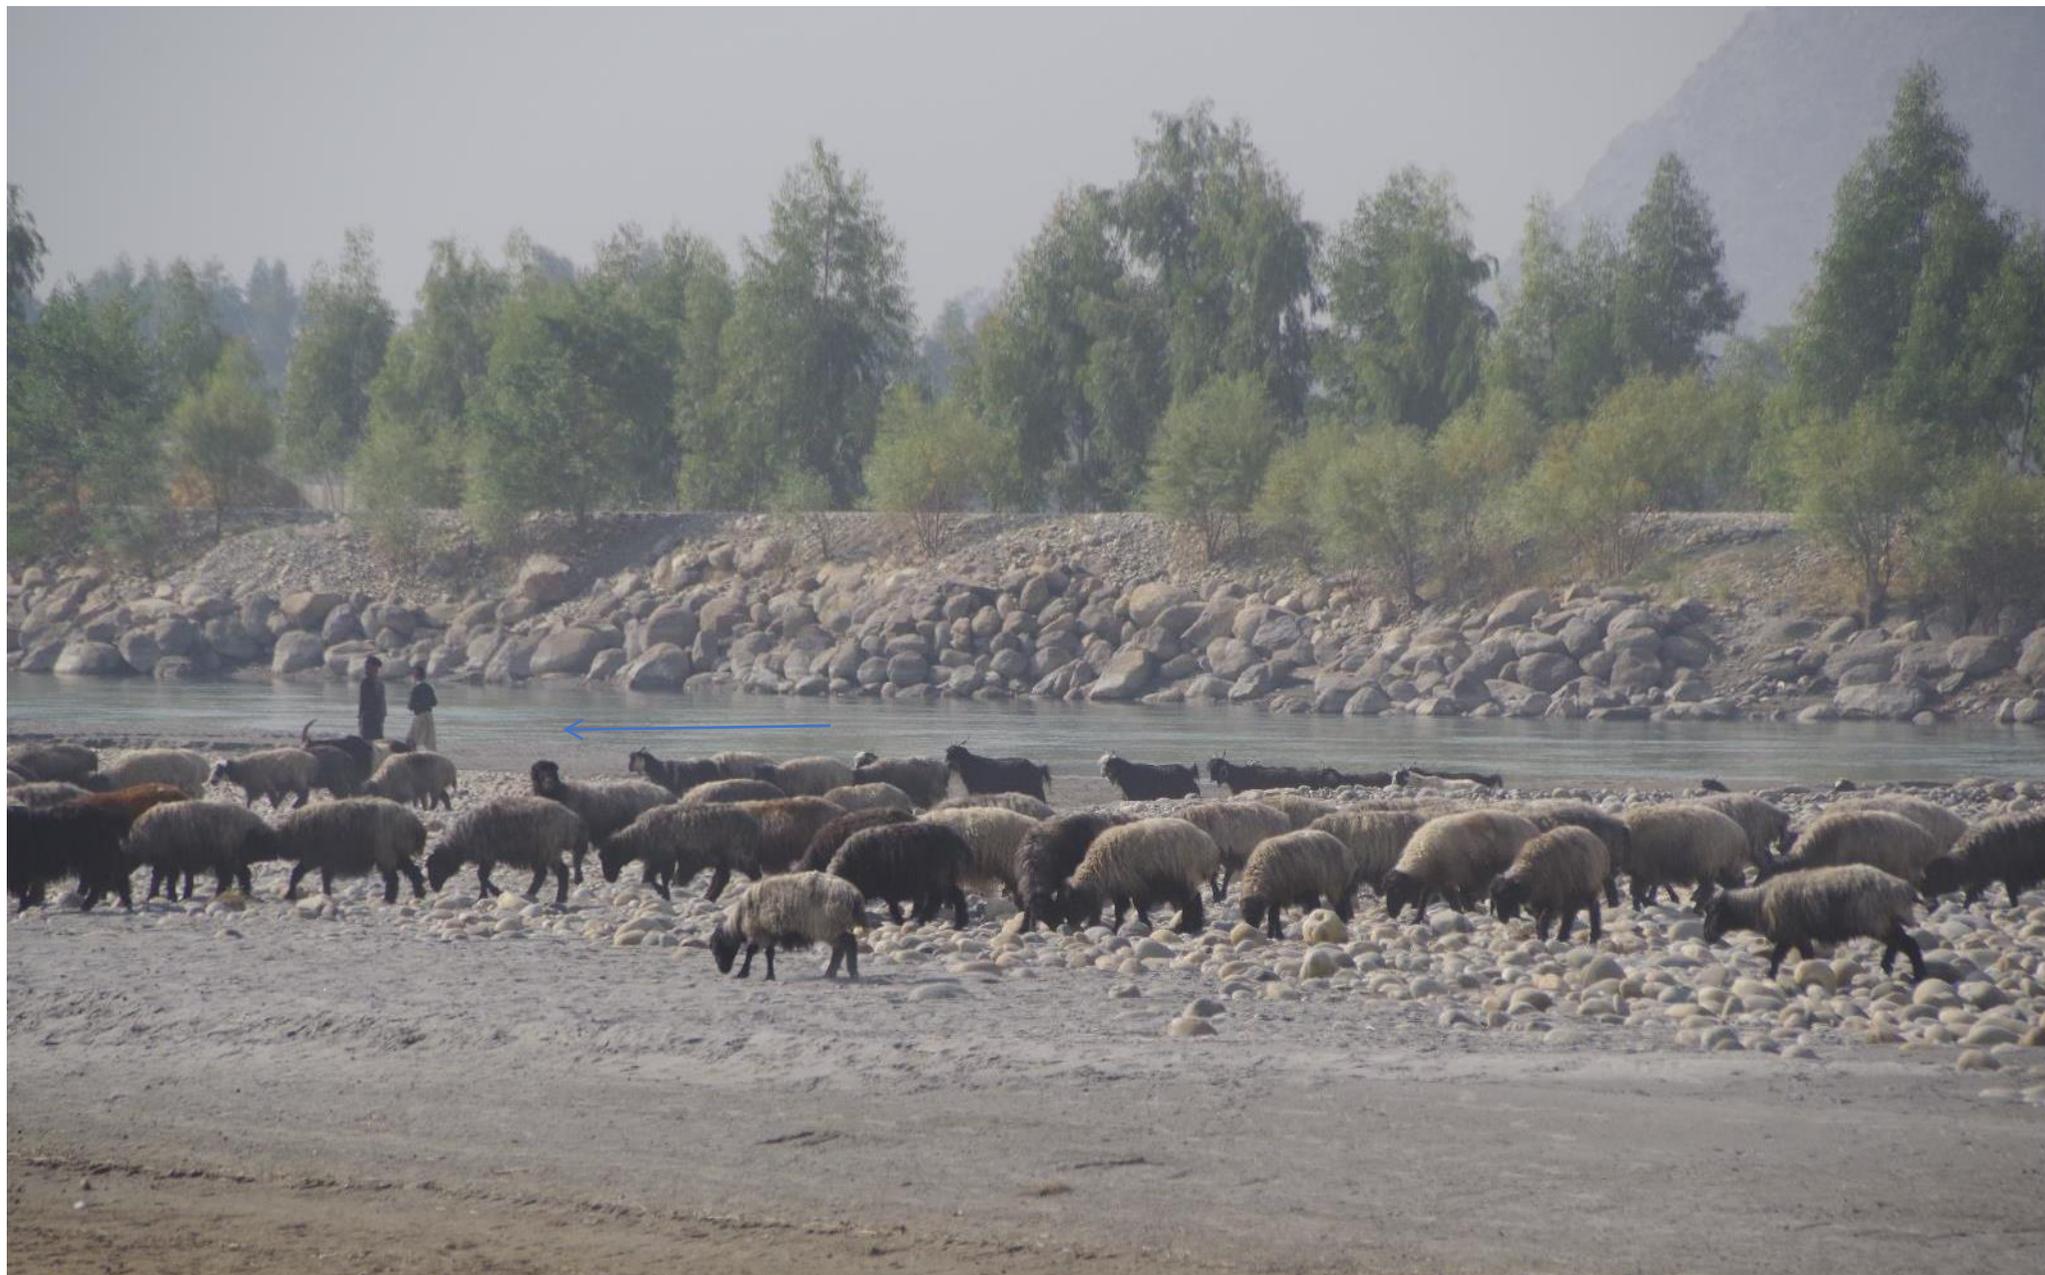
ミラーン訓練所

遊牧民たちが集まってくる。ここは水も草も多い。3年前施工したミラーン堤防(約2.5 km)は安定し、樹林が美しい。2018年10月29日

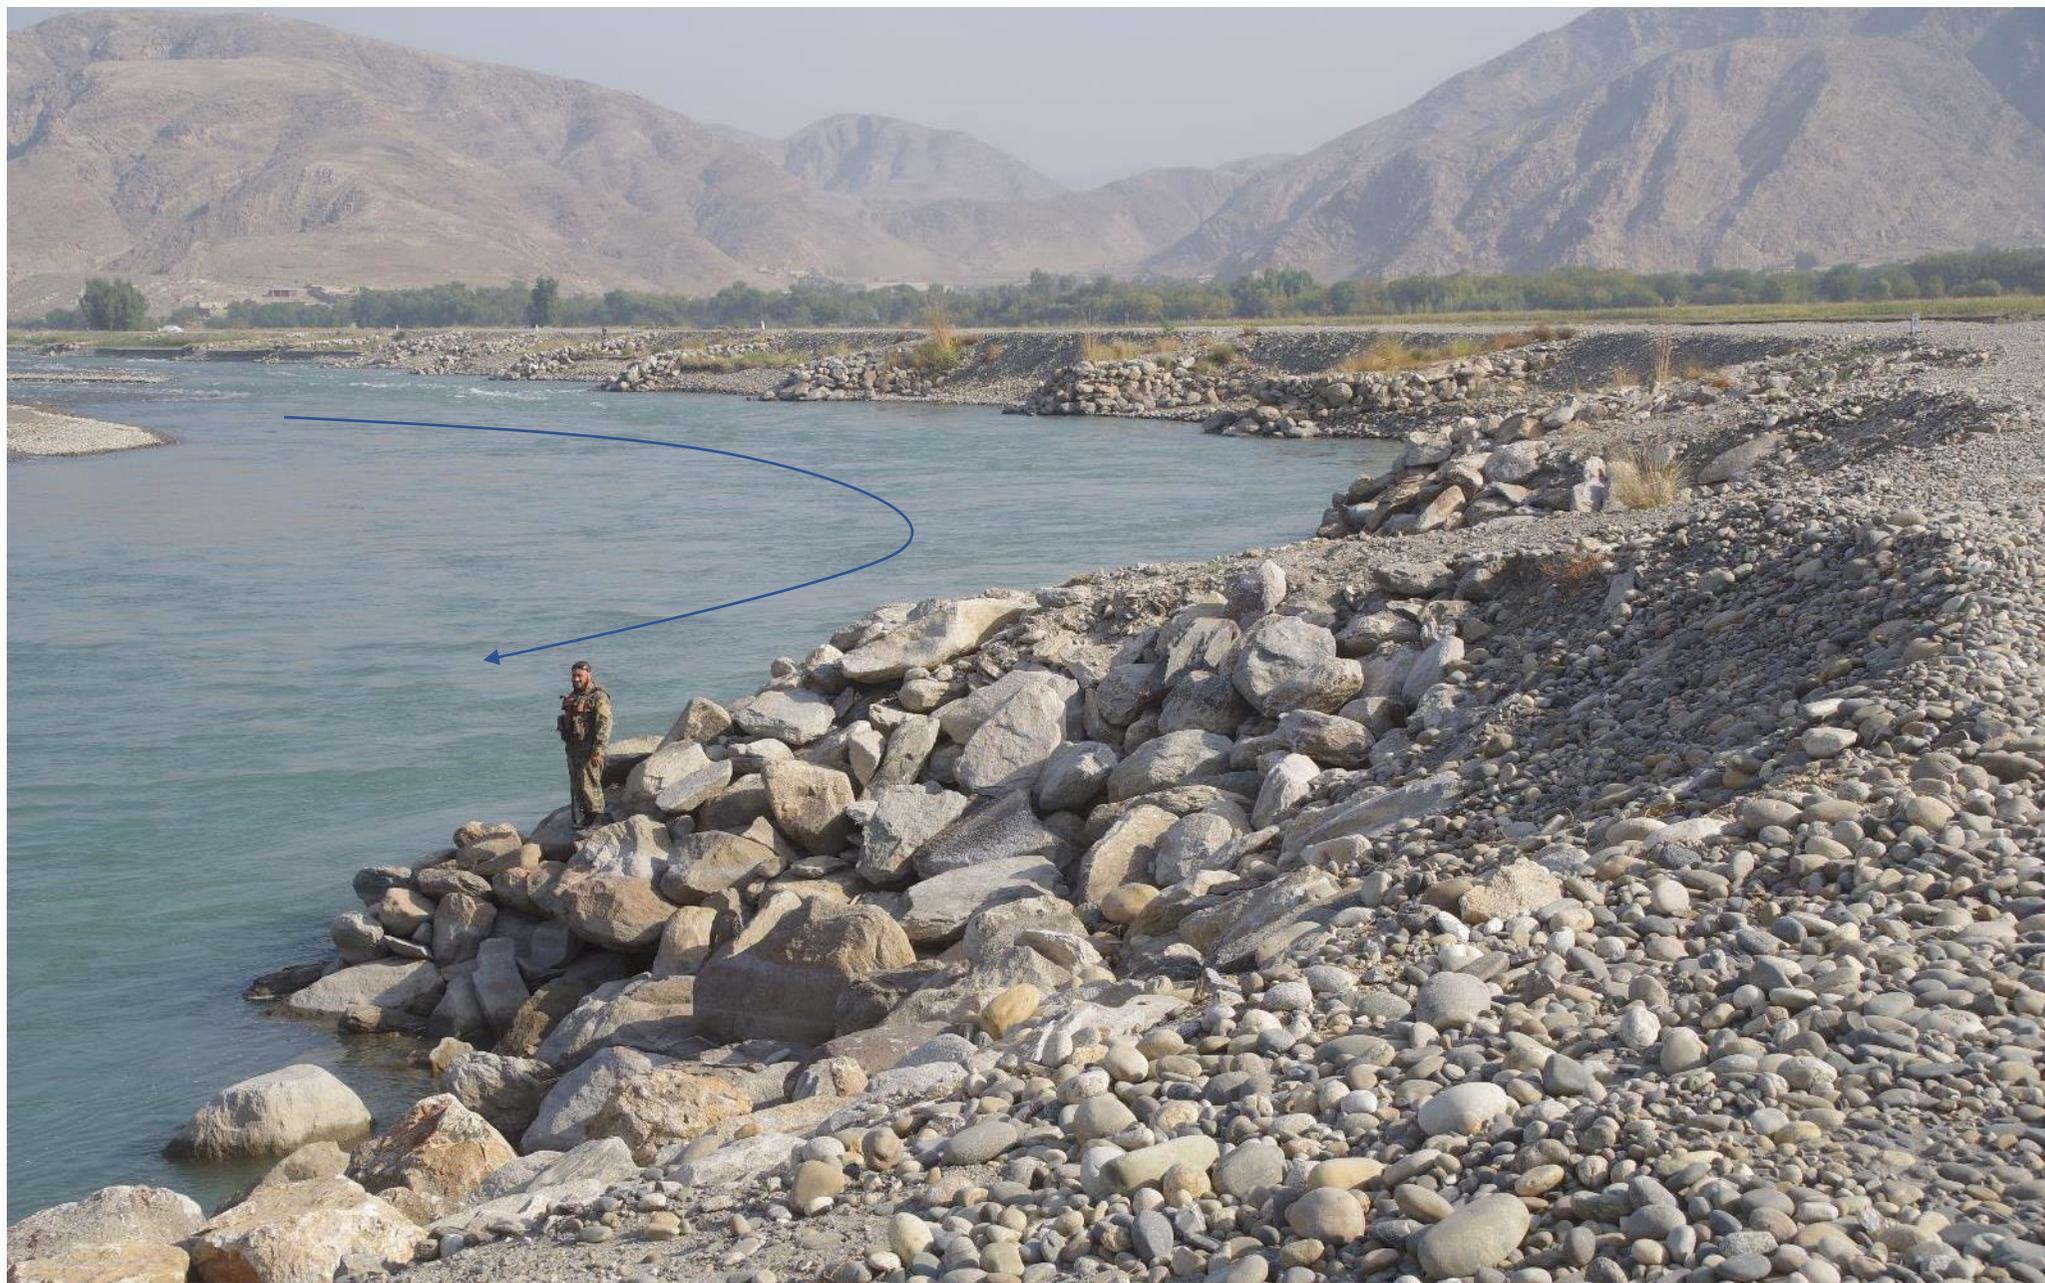
ベラ村の浸蝕を止めた護岸(5.6 km地点)。低水位期になって河床低下に驚き。何度も出てきますが、やはりミラーンでの経験は大きく、浸蝕対策の定番となっています。
2018年10月29日

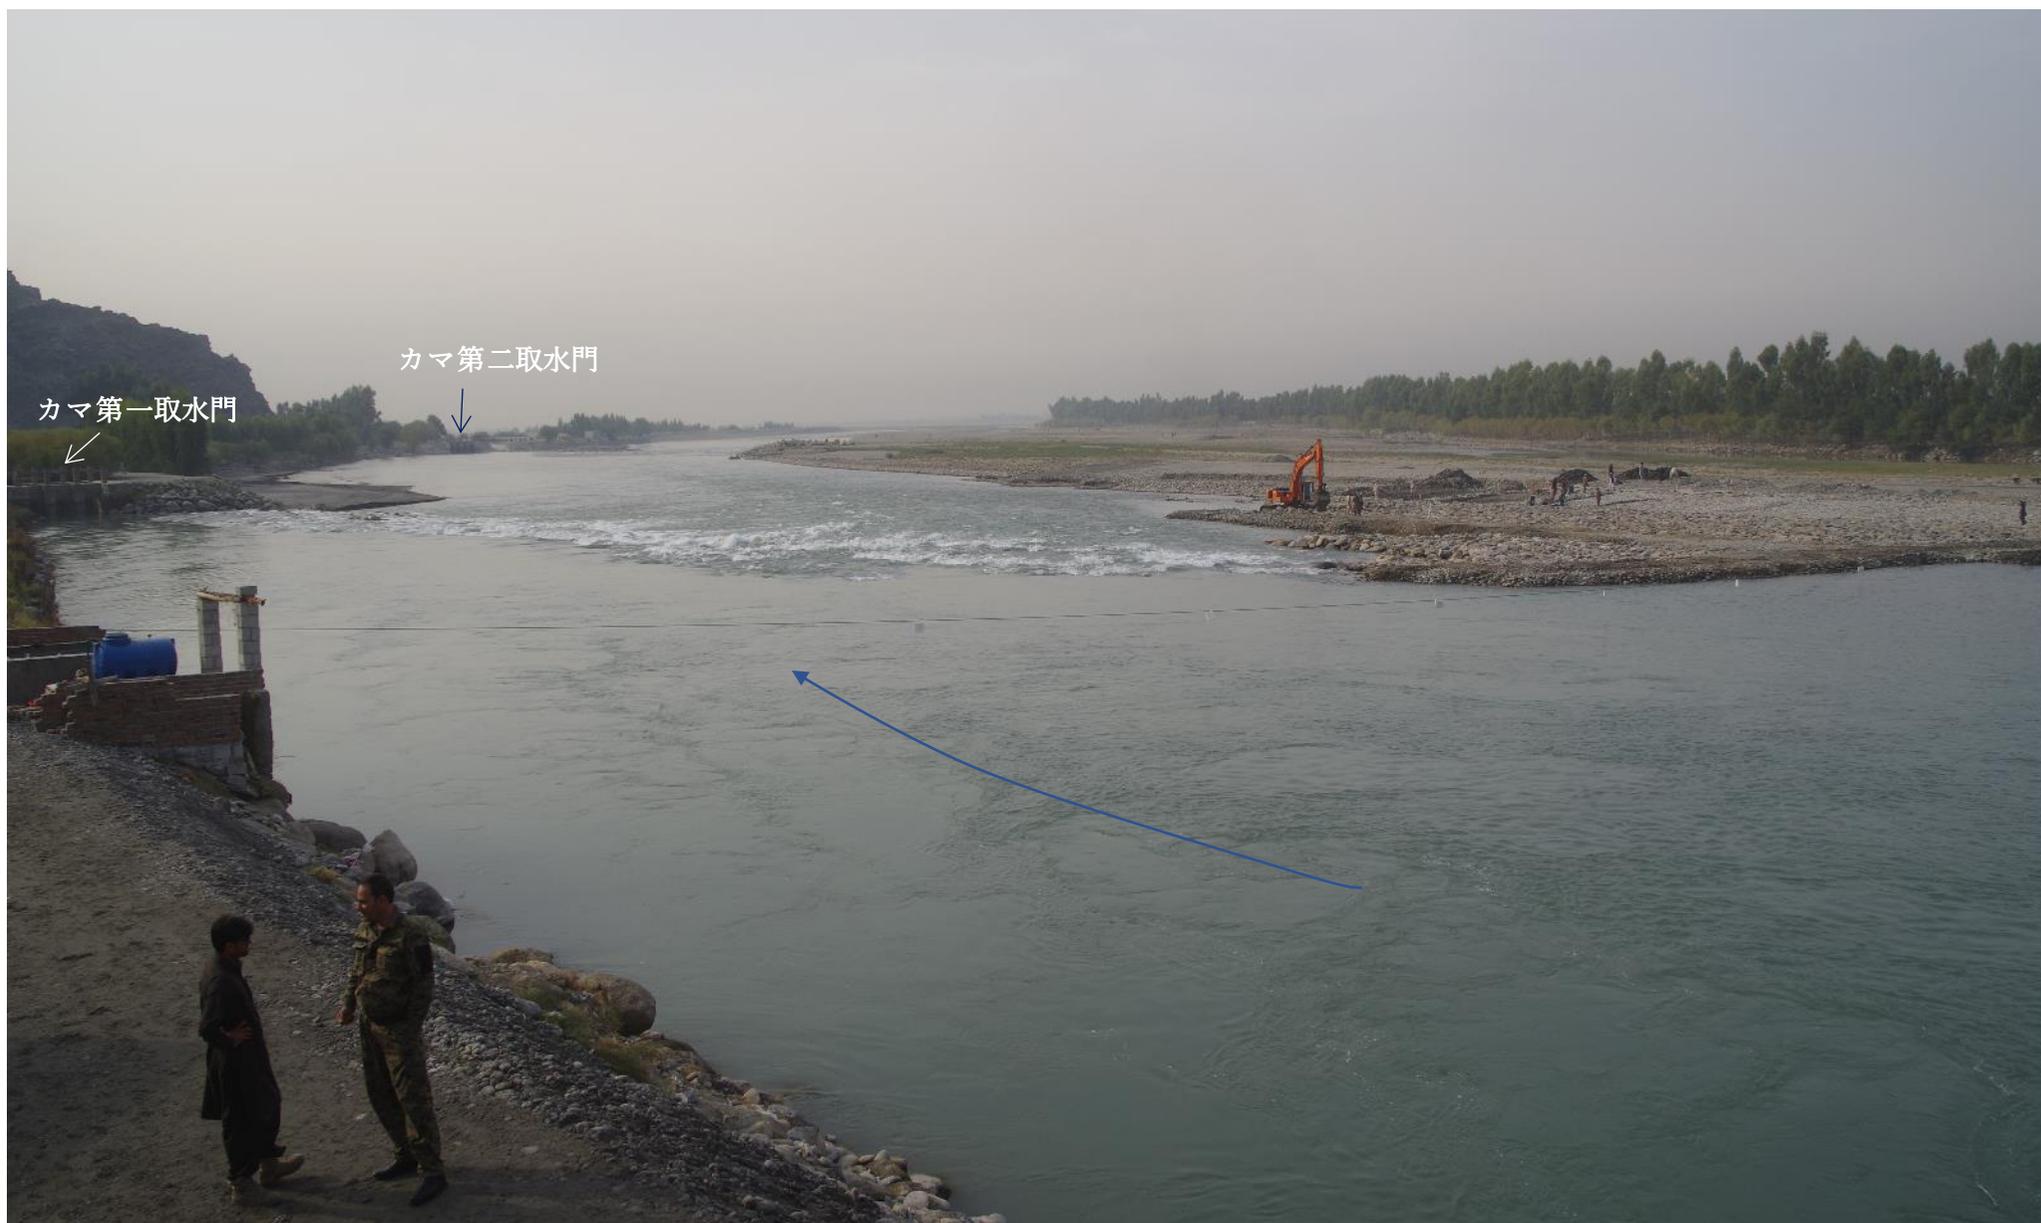
カマ第一堰改修は予定通り進んでいる。今回は砂州との接合部の工夫が主題の一つだ。2018年10月28日

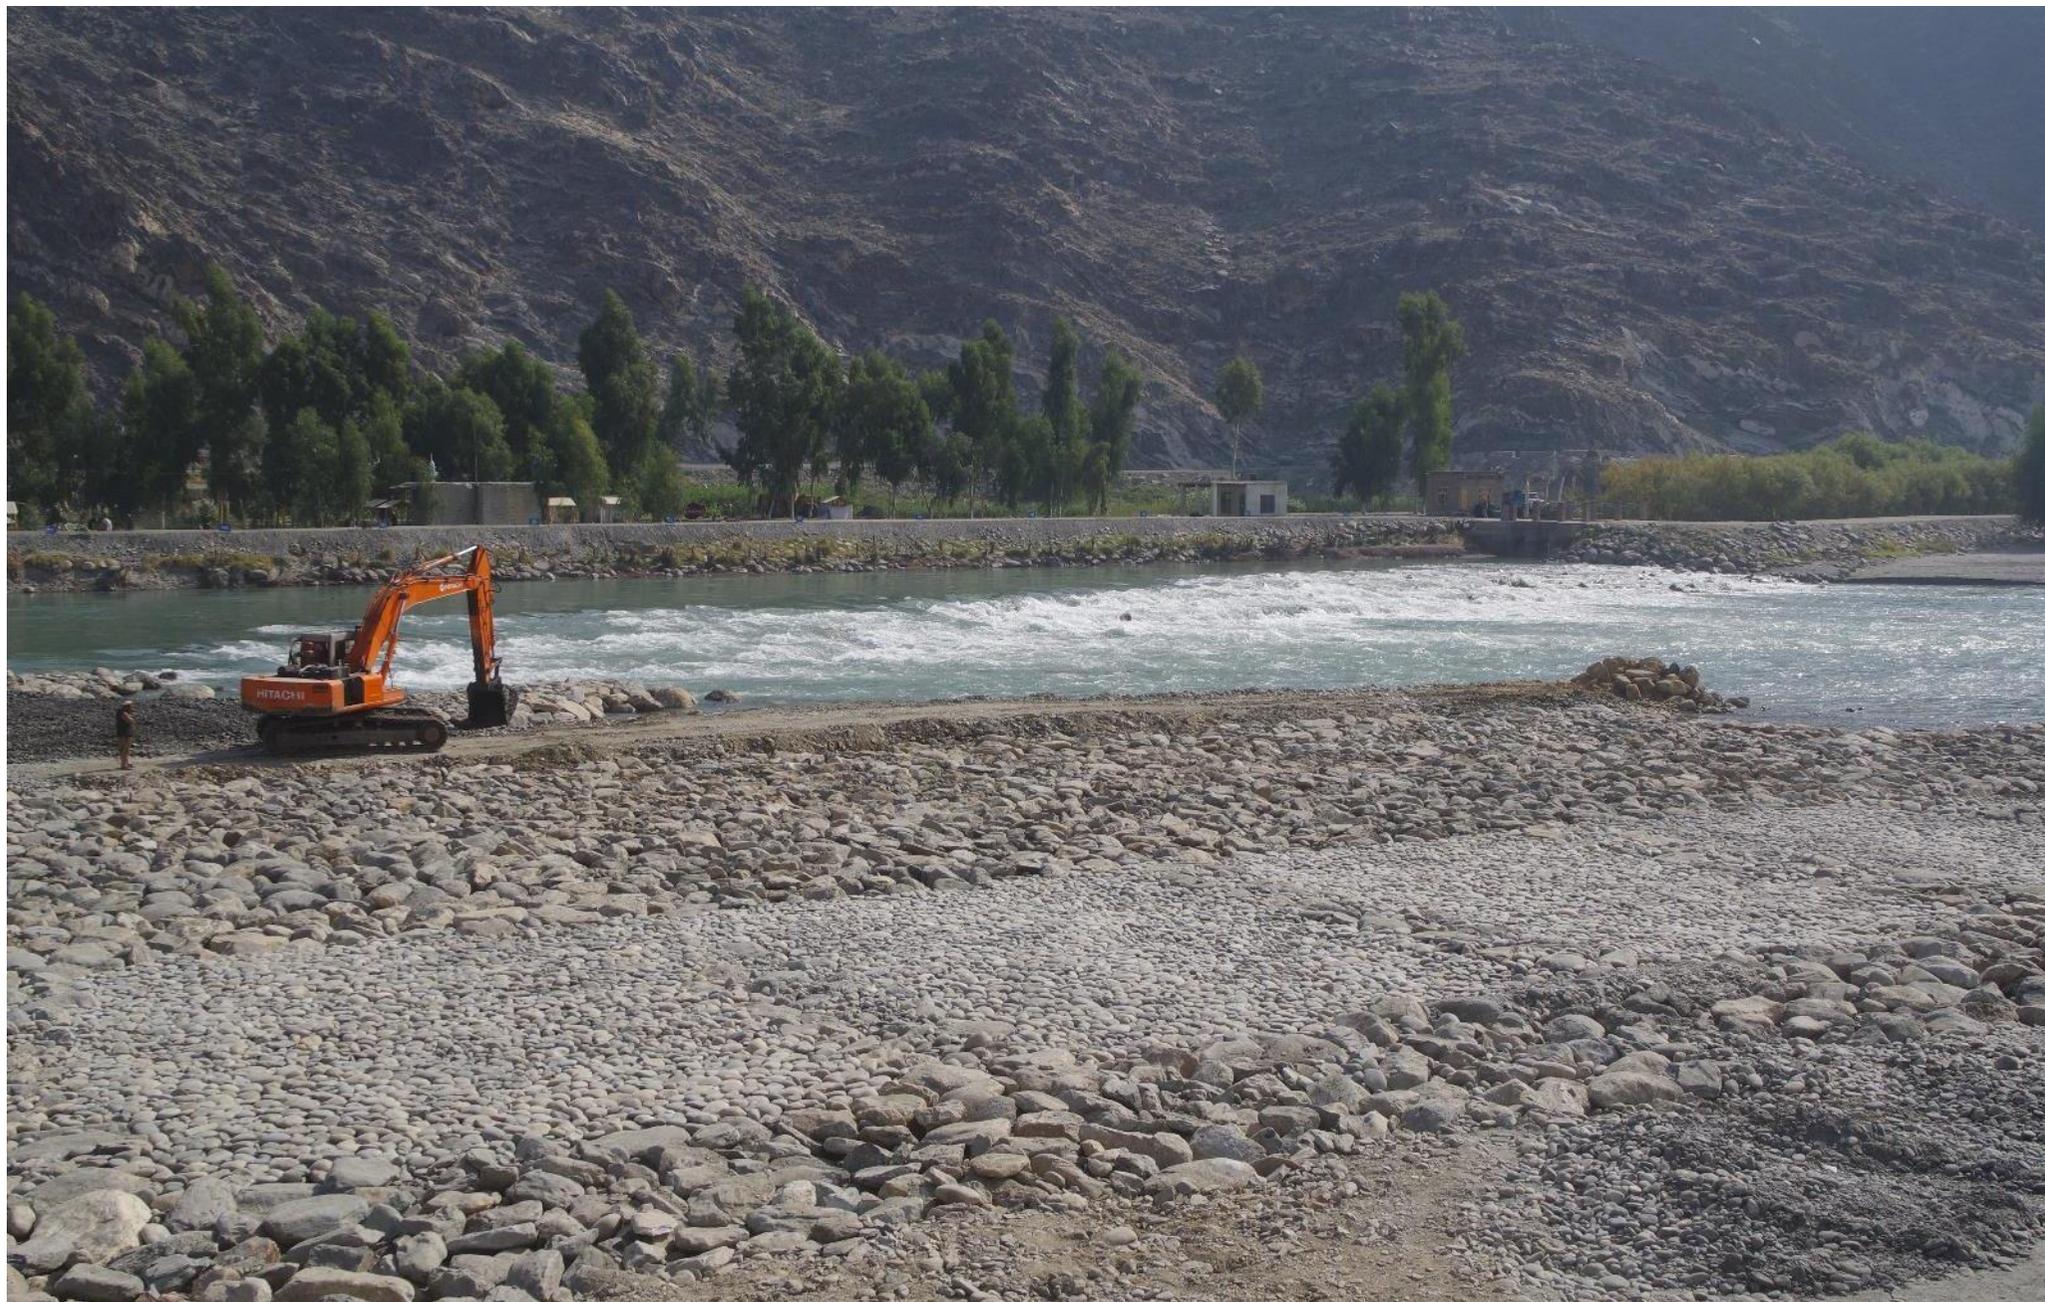
全体に手際よい作業工程で、巨礫の取扱い、砂利の活用らに習熟している。今回は貴重な巨礫の必要量をいかに減らすかで、粒径の大きな玉石の活用が提案された。
2018年10月28日

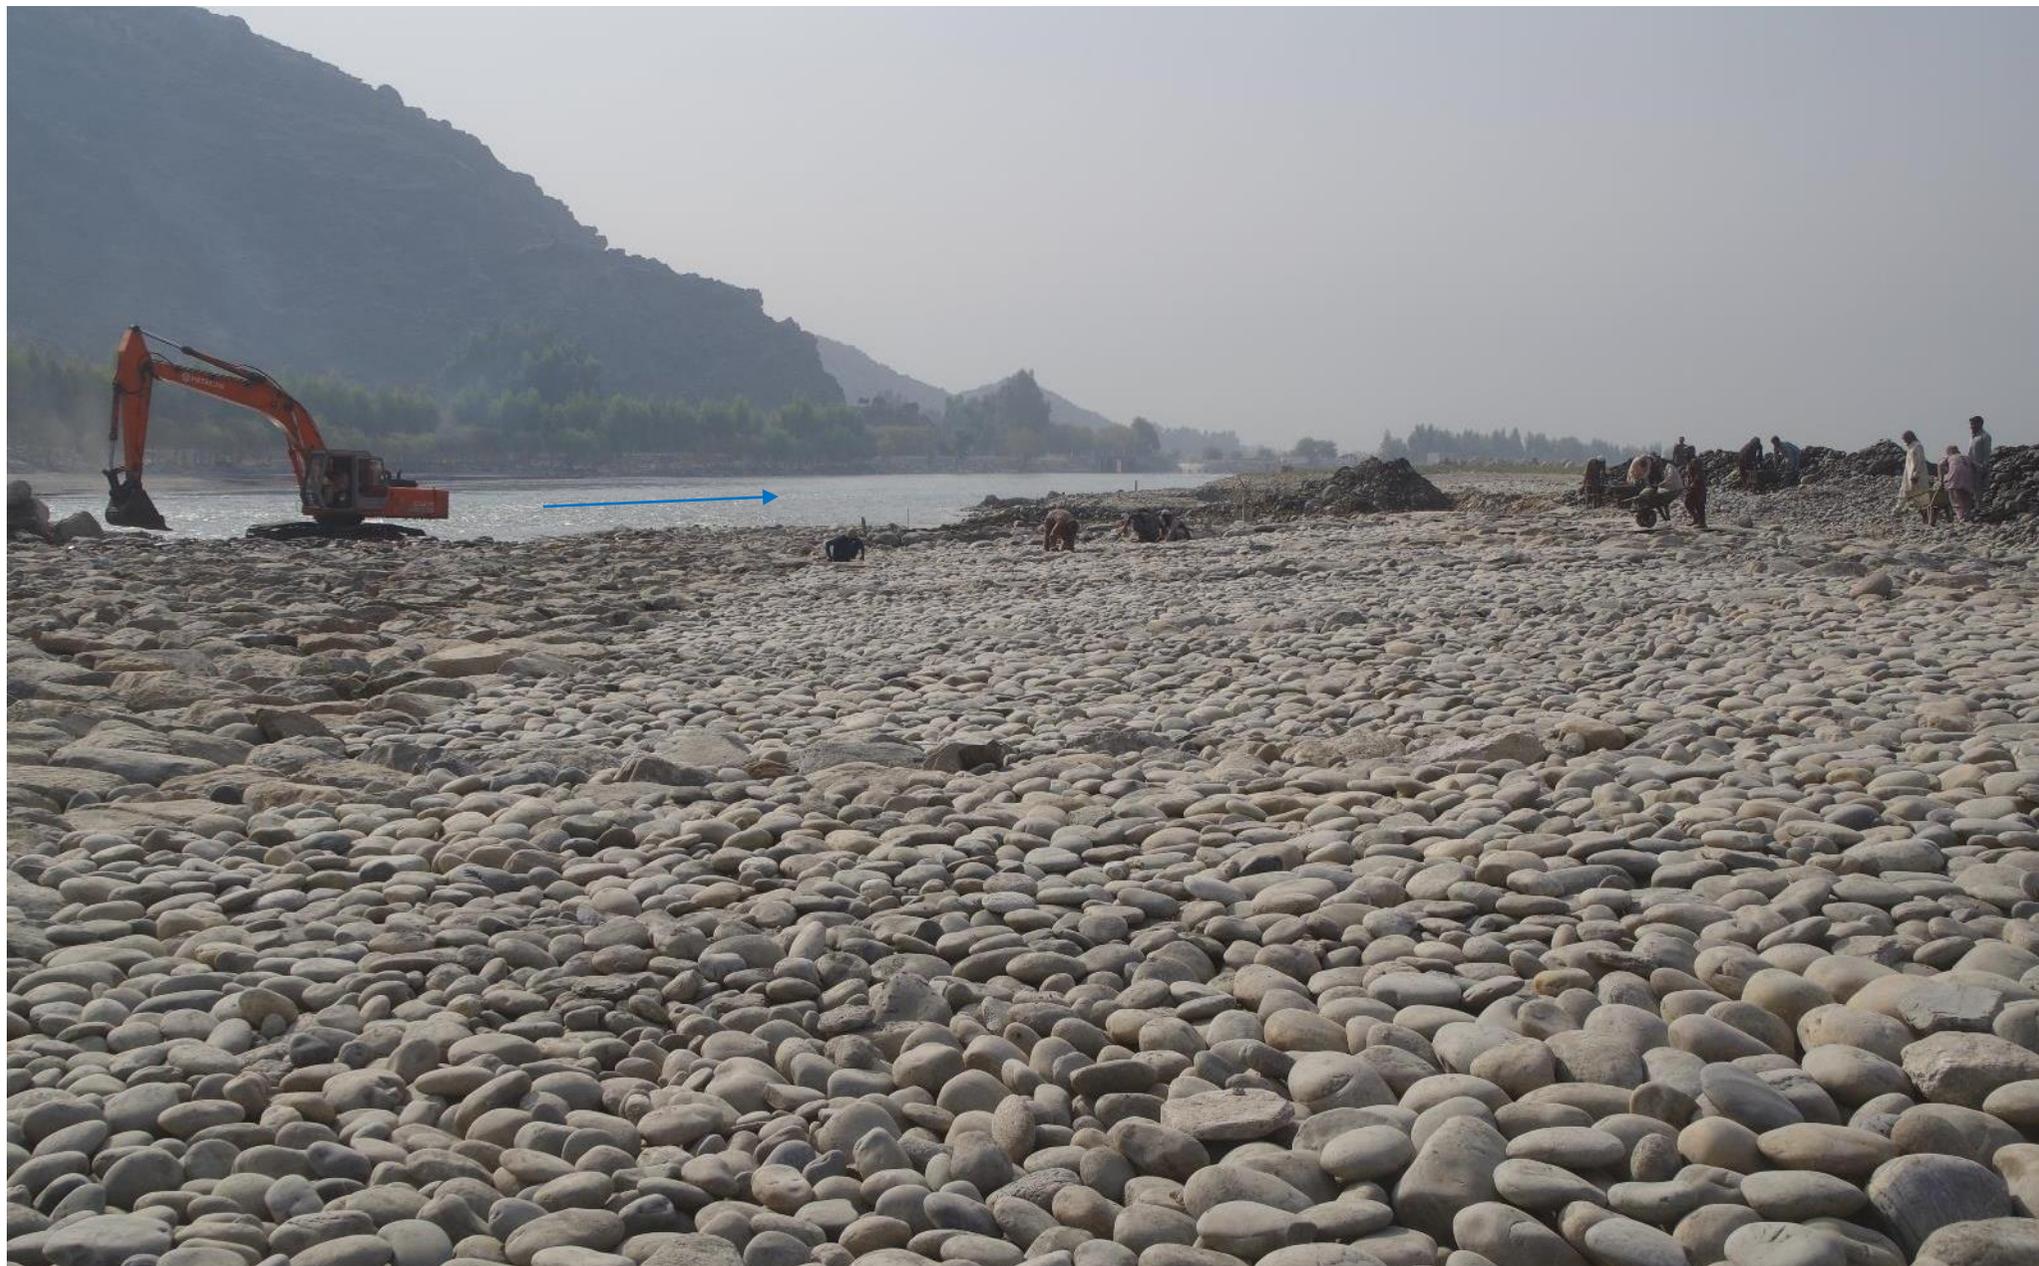
10m四方を巨礫で囲み、粒径 25 cm以上の玉石を詰めるもの。傾斜が緩やかで掃流力が弱い場所なら、十分と思われる。ミラーン堰で試みた例。2018 年 10 月 30 日

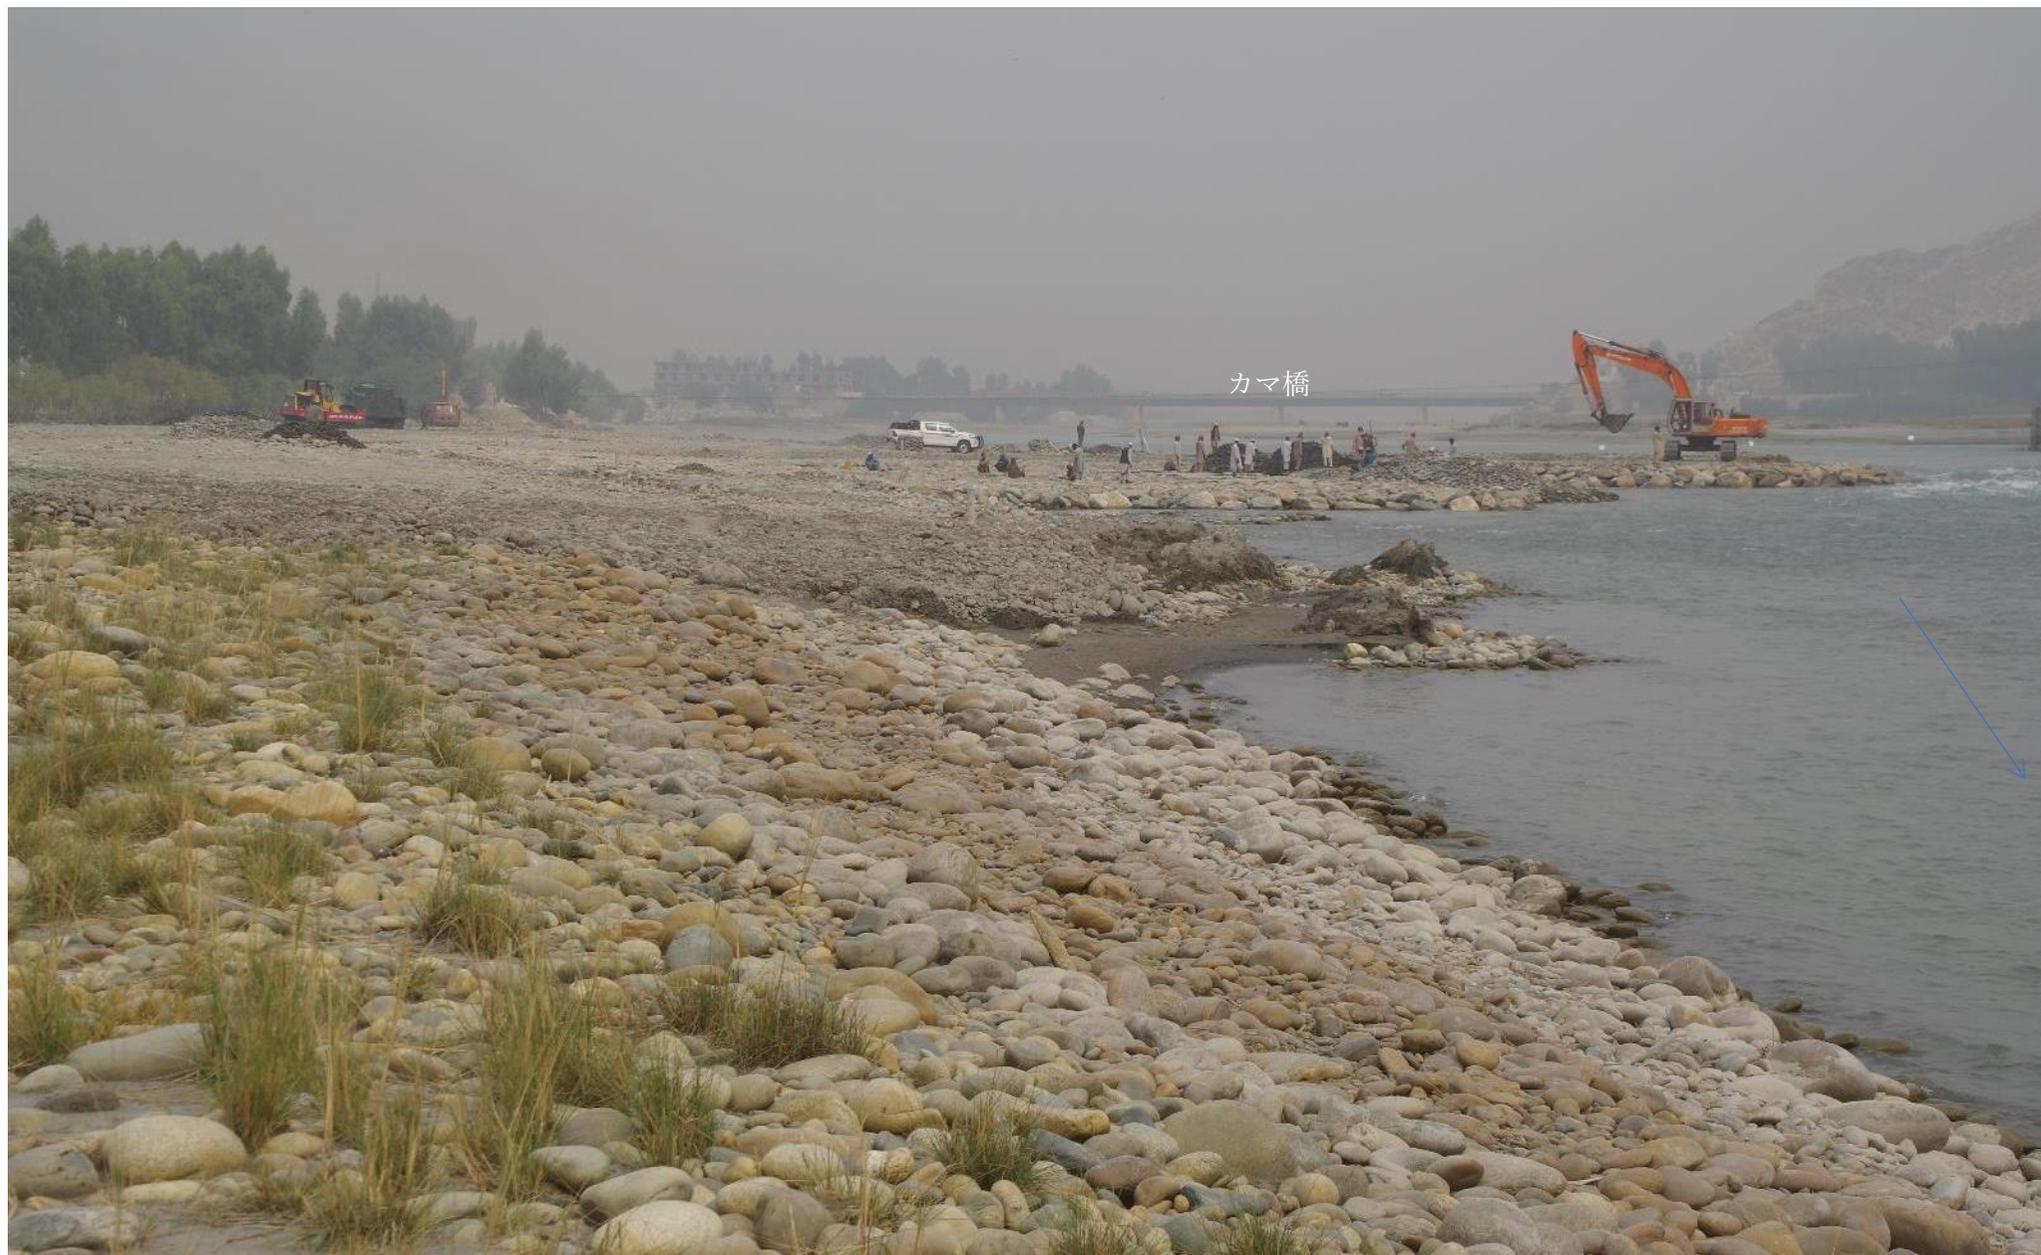
増水期や洪水時の厳密な測量は不可能なので、周囲の河床や岸辺の状態で推測する。自然を模倣すれば大きく外れない。2018年10月30日
