マルワリード用水路浚渫を完了

カマ第一堰改修進行

2018年10月31日記

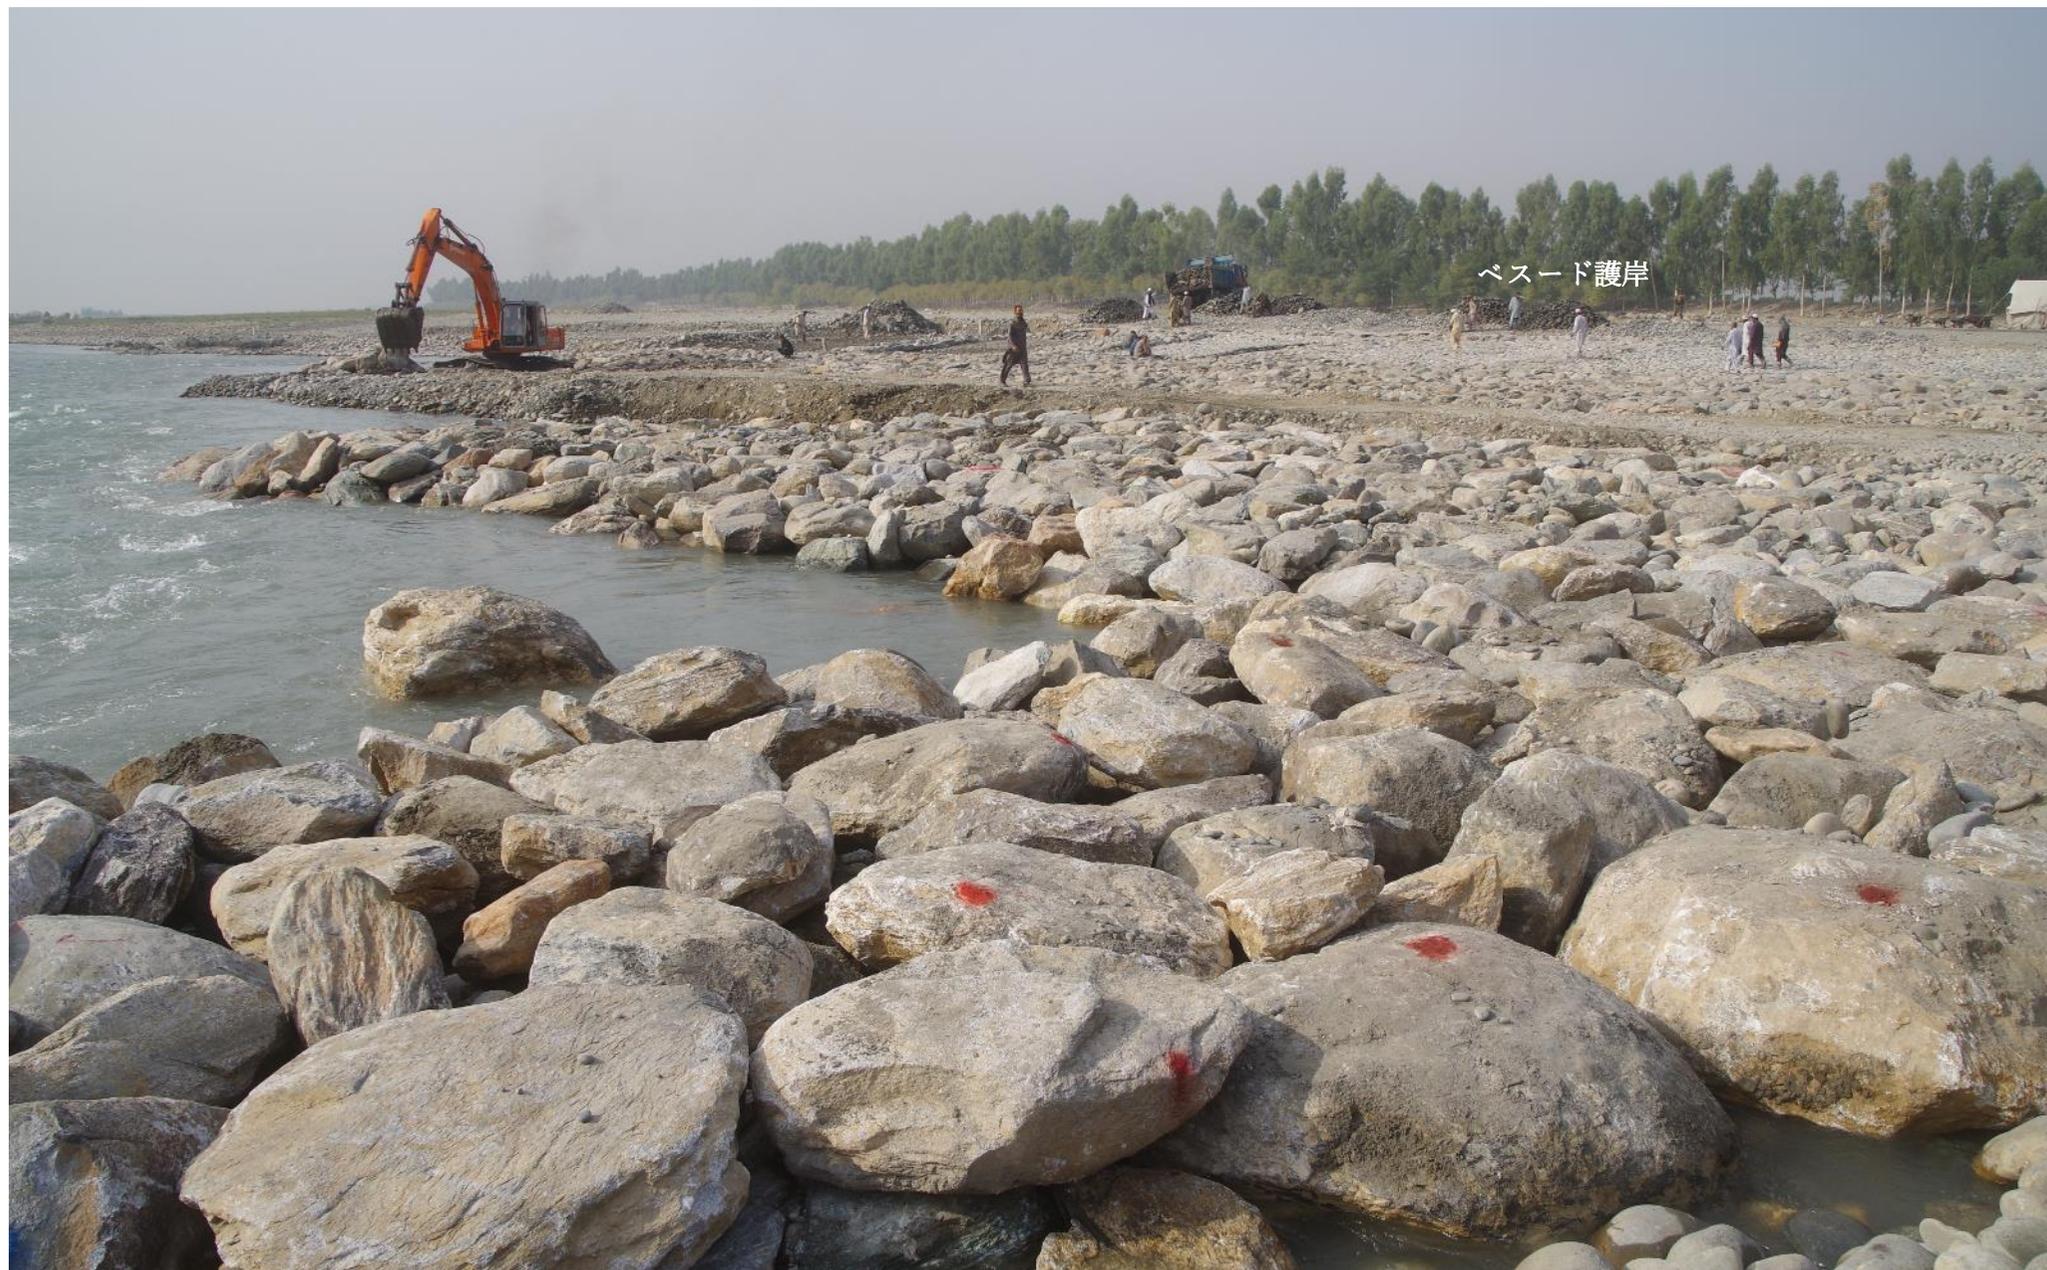
堰造成の手順。図面に従って各区画の高さを正確に取り、現場監督が高さ(レベル)の目印をつけ、運転手が目印を見ながら巨礫を積んでいく。掘削機の運転手の熟練を要する。2018年10月28日

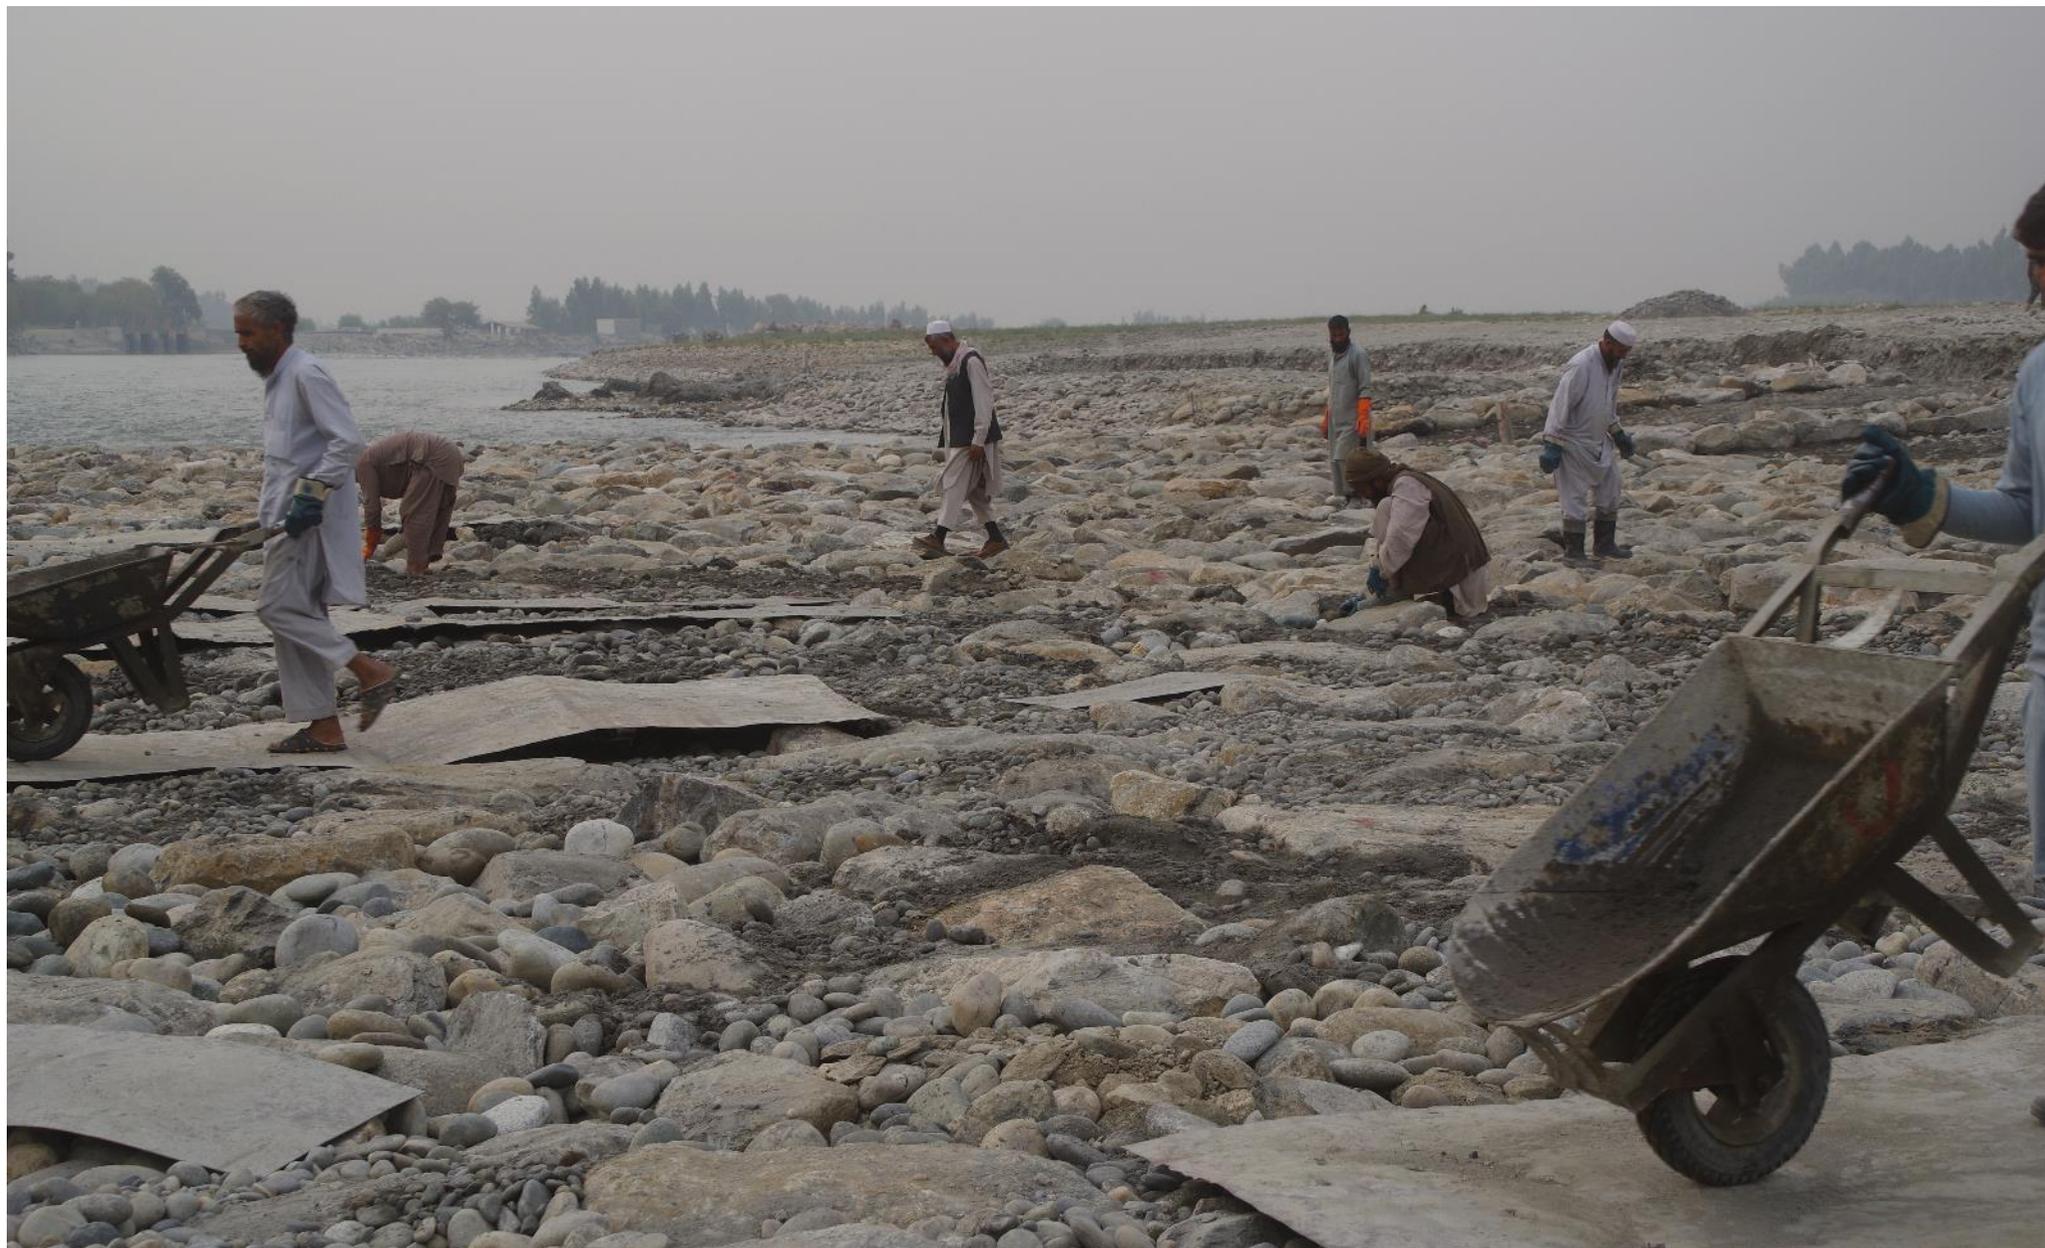
その後、手作業で大粒径の玉石と砂利を巨礫間に詰めていく。2018年10月30日

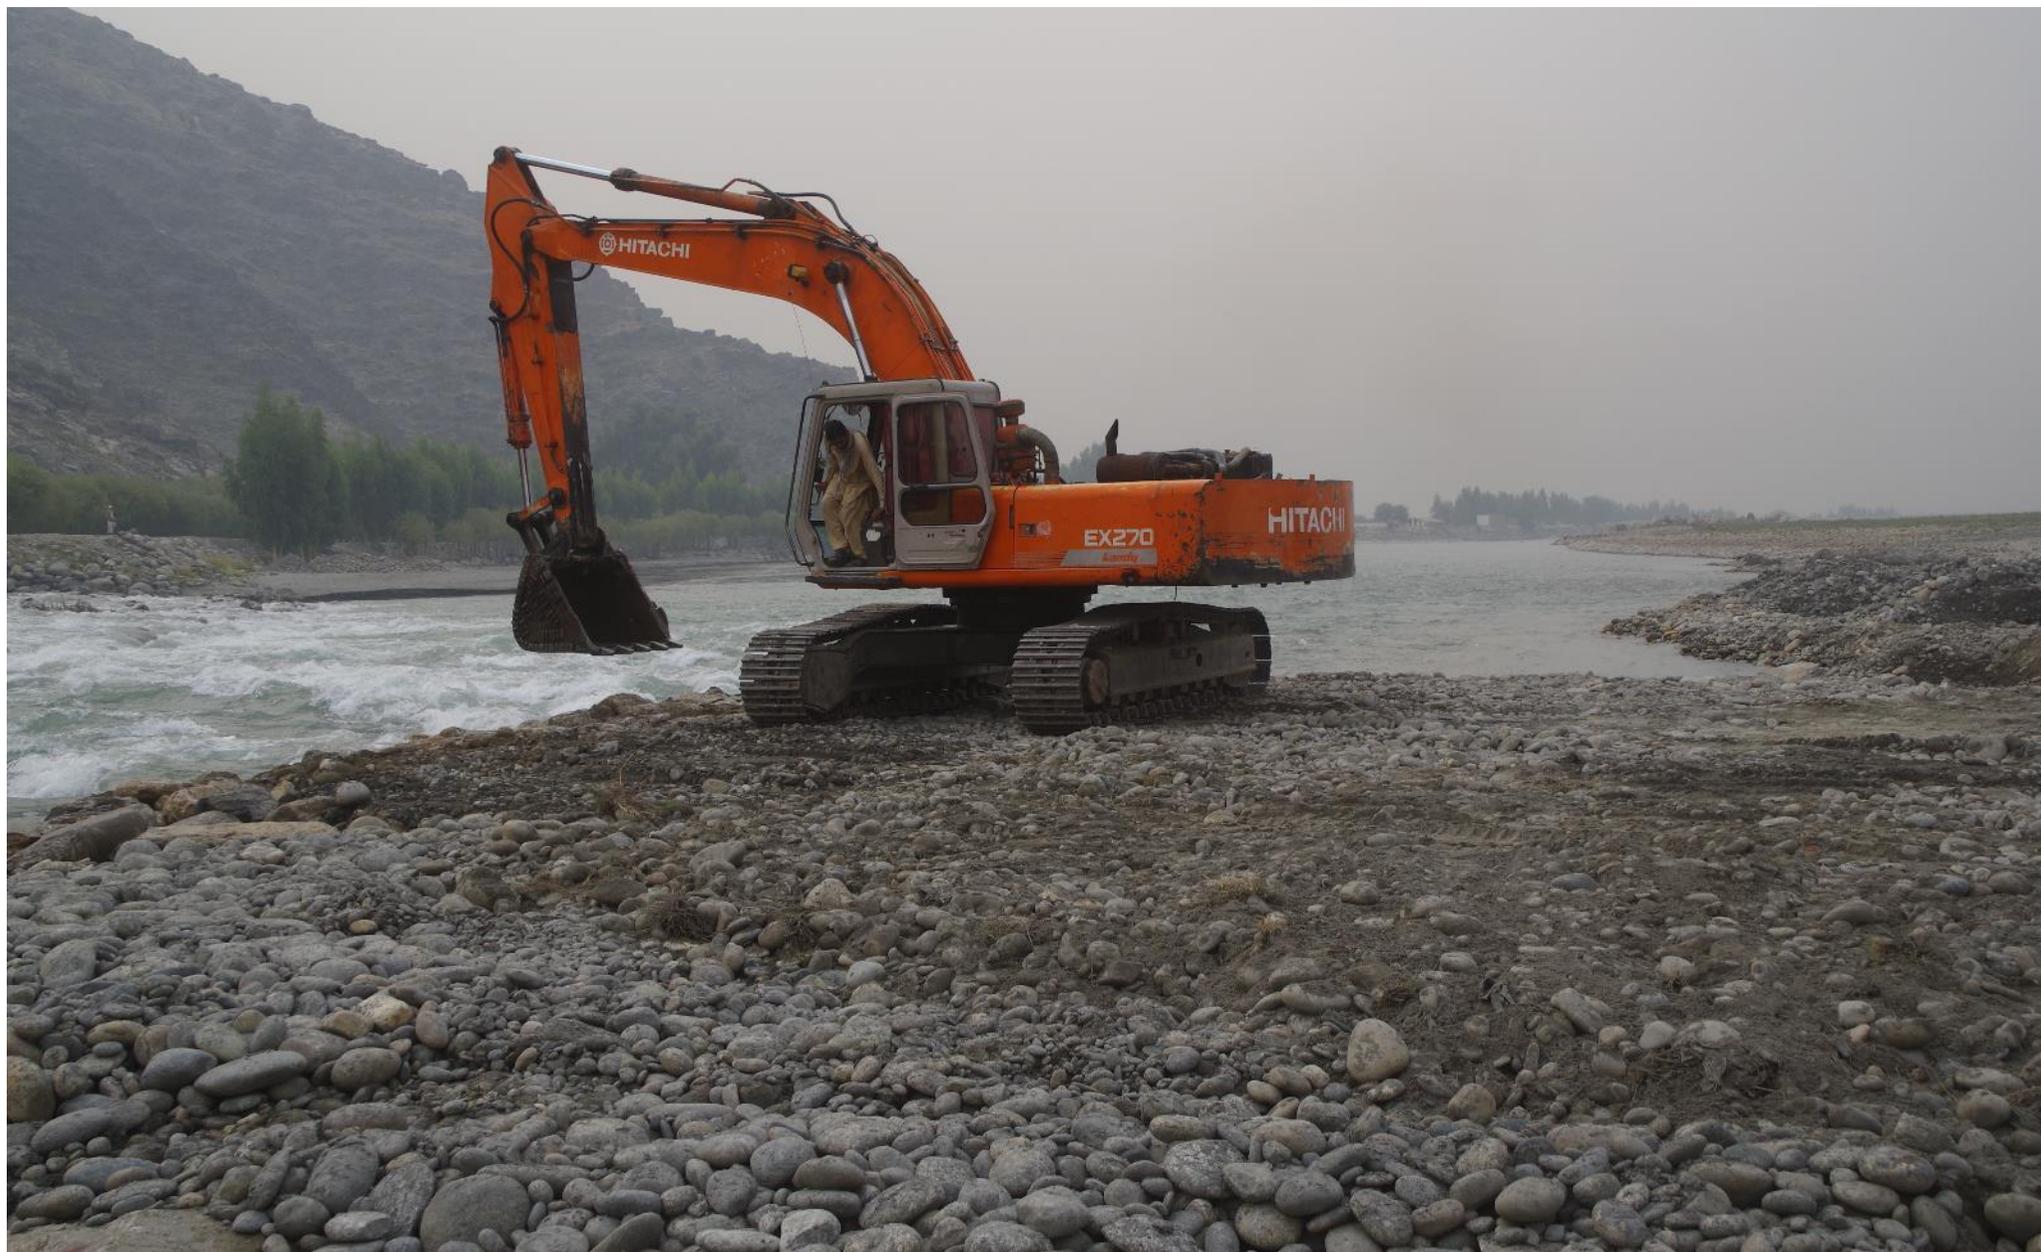
比較的目の細かい砂利をその上に敷いて交通路とし、次の区画を造成する。(完成時点で流水中で砂利を流して除去する) 2018年10月30日

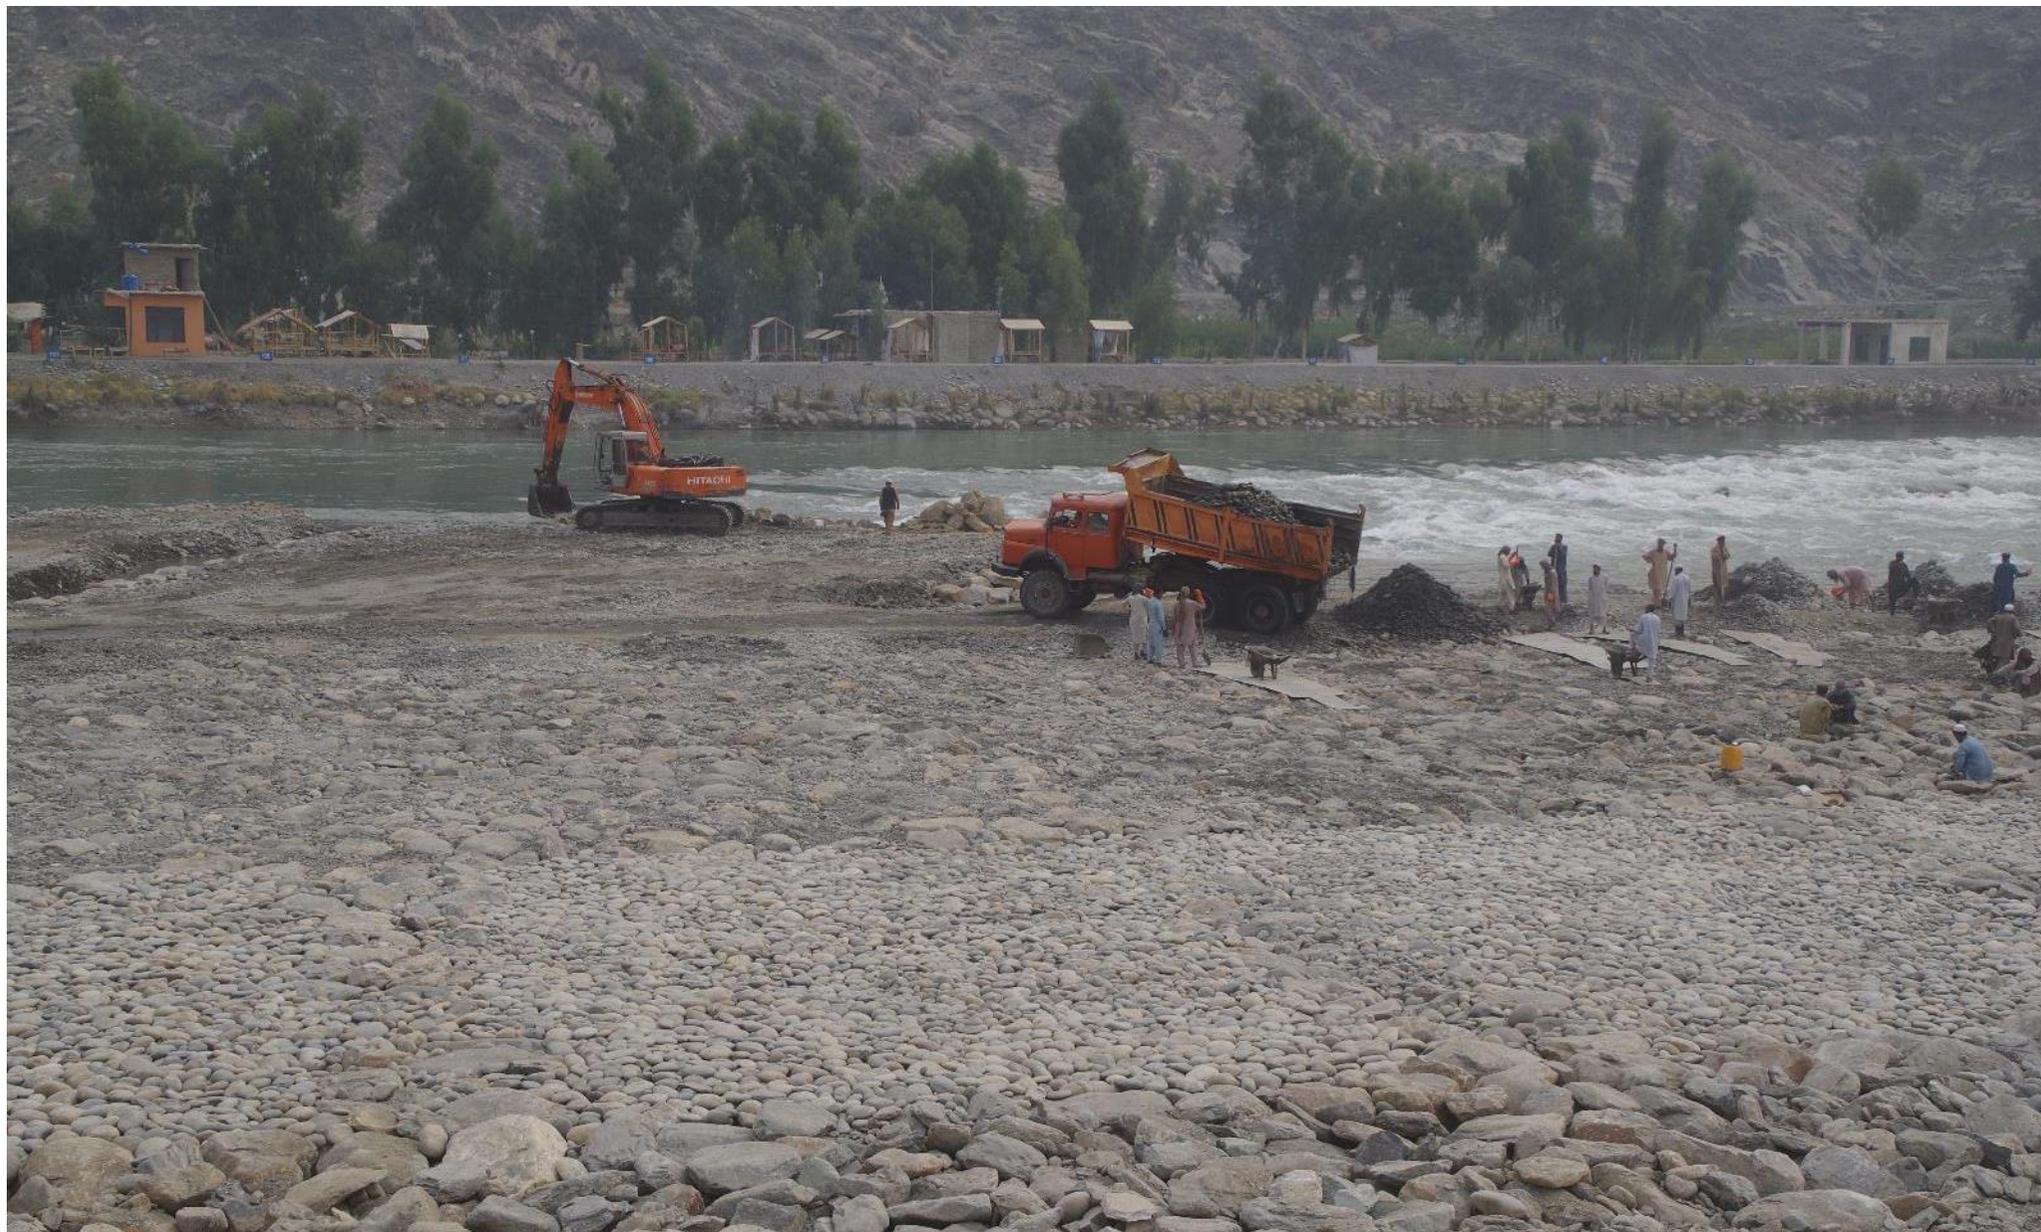
こうして堰の石張りが少しずつ広がられていく。細かな作業はやはり人力に頼る。2018年10月31日

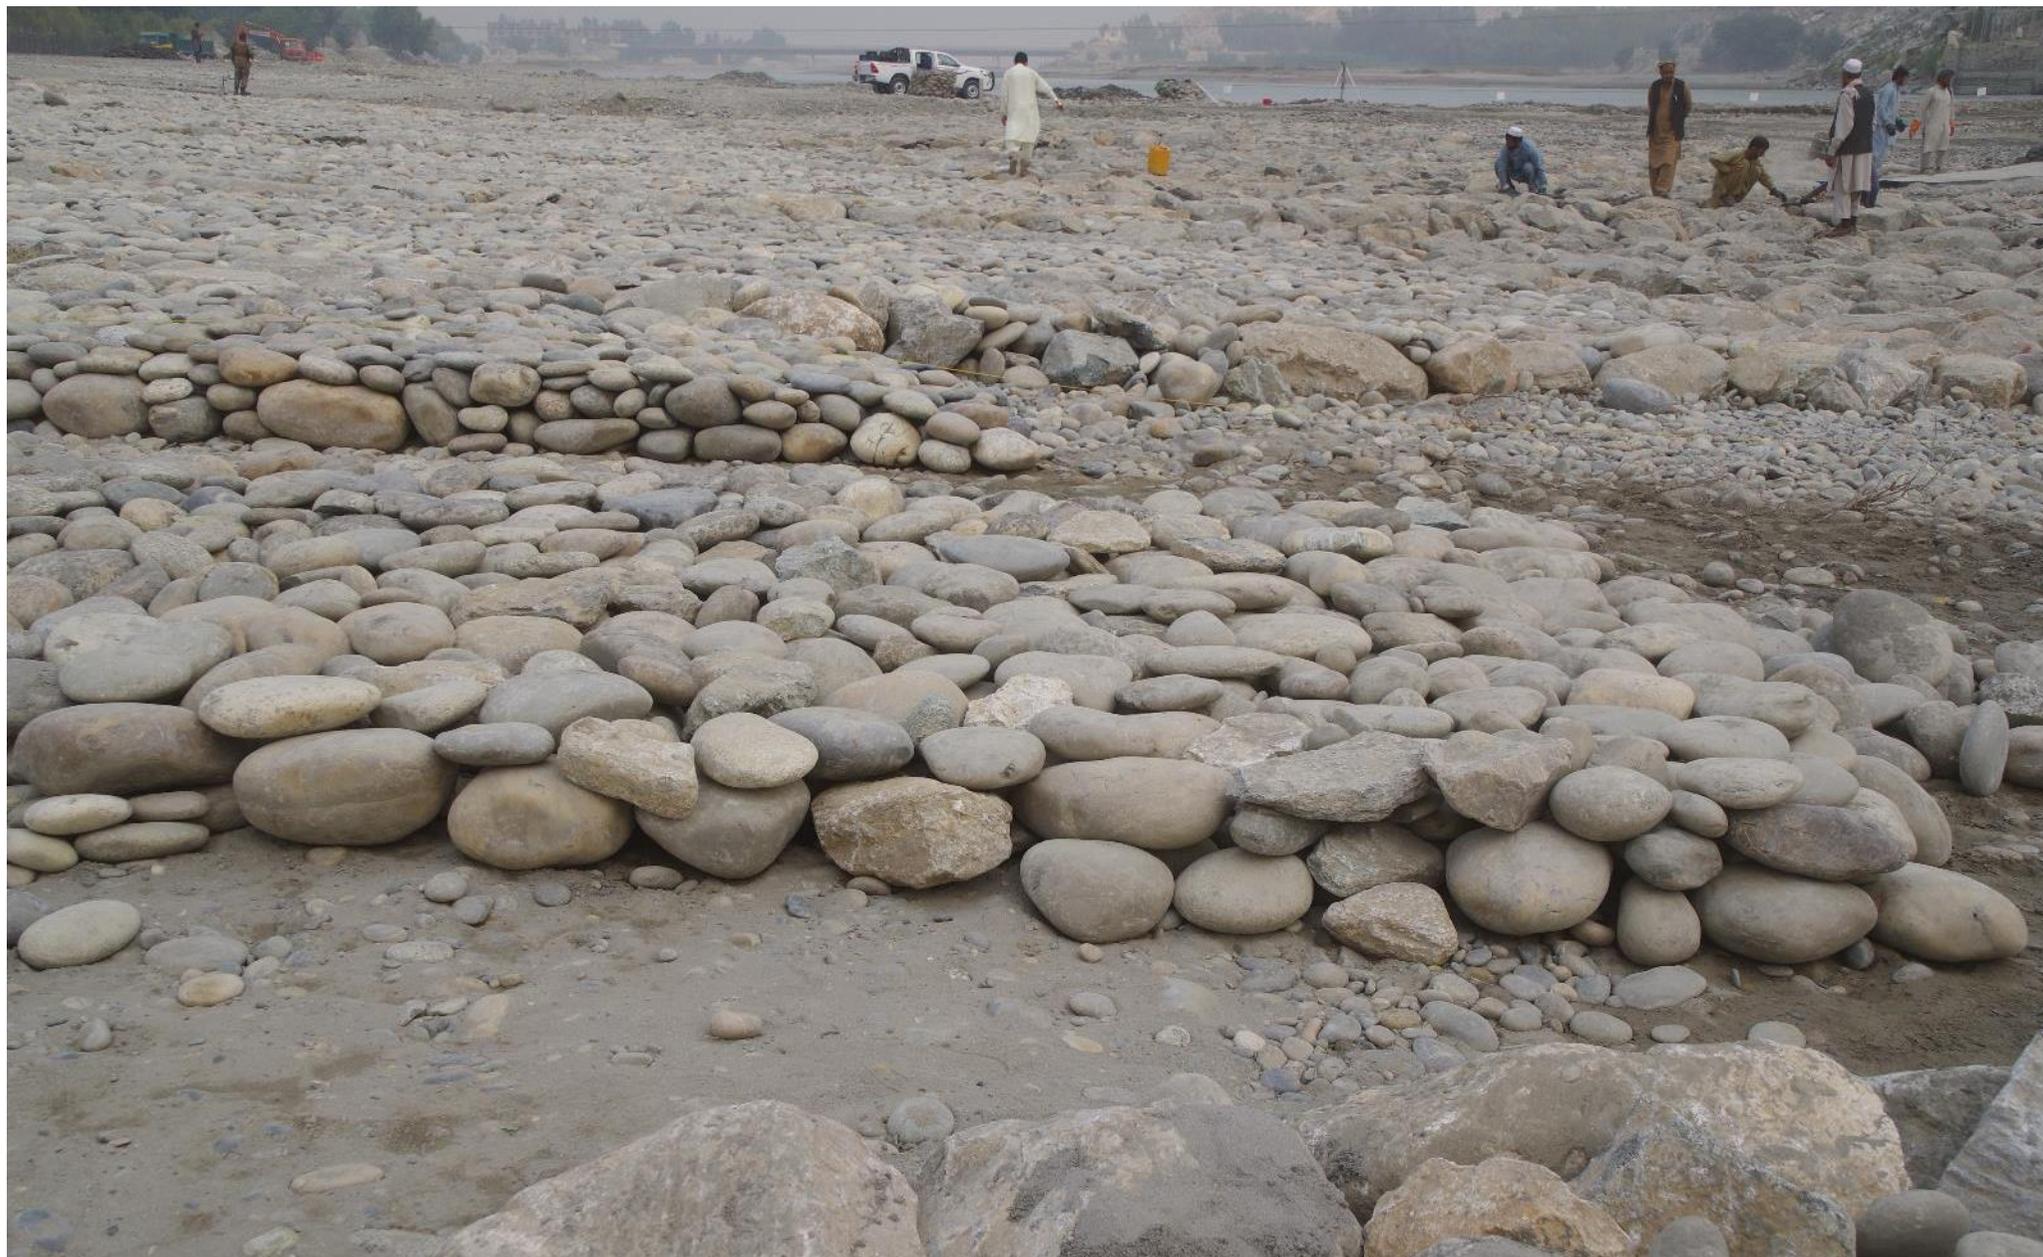
玉石部分の水深は増水期で 50 cm 以下、以前は籠詰めを専らとしていたが、量が膨大なこと、施工に手間がかかること、金網に木切れなどがかかって不都合なことがあり、場所を選んでミラーンで施工し、良い結果を得ている。玉石の粒径は 25 cm～40 cm、たくあん石より重い。2018 年 10 月 31 日

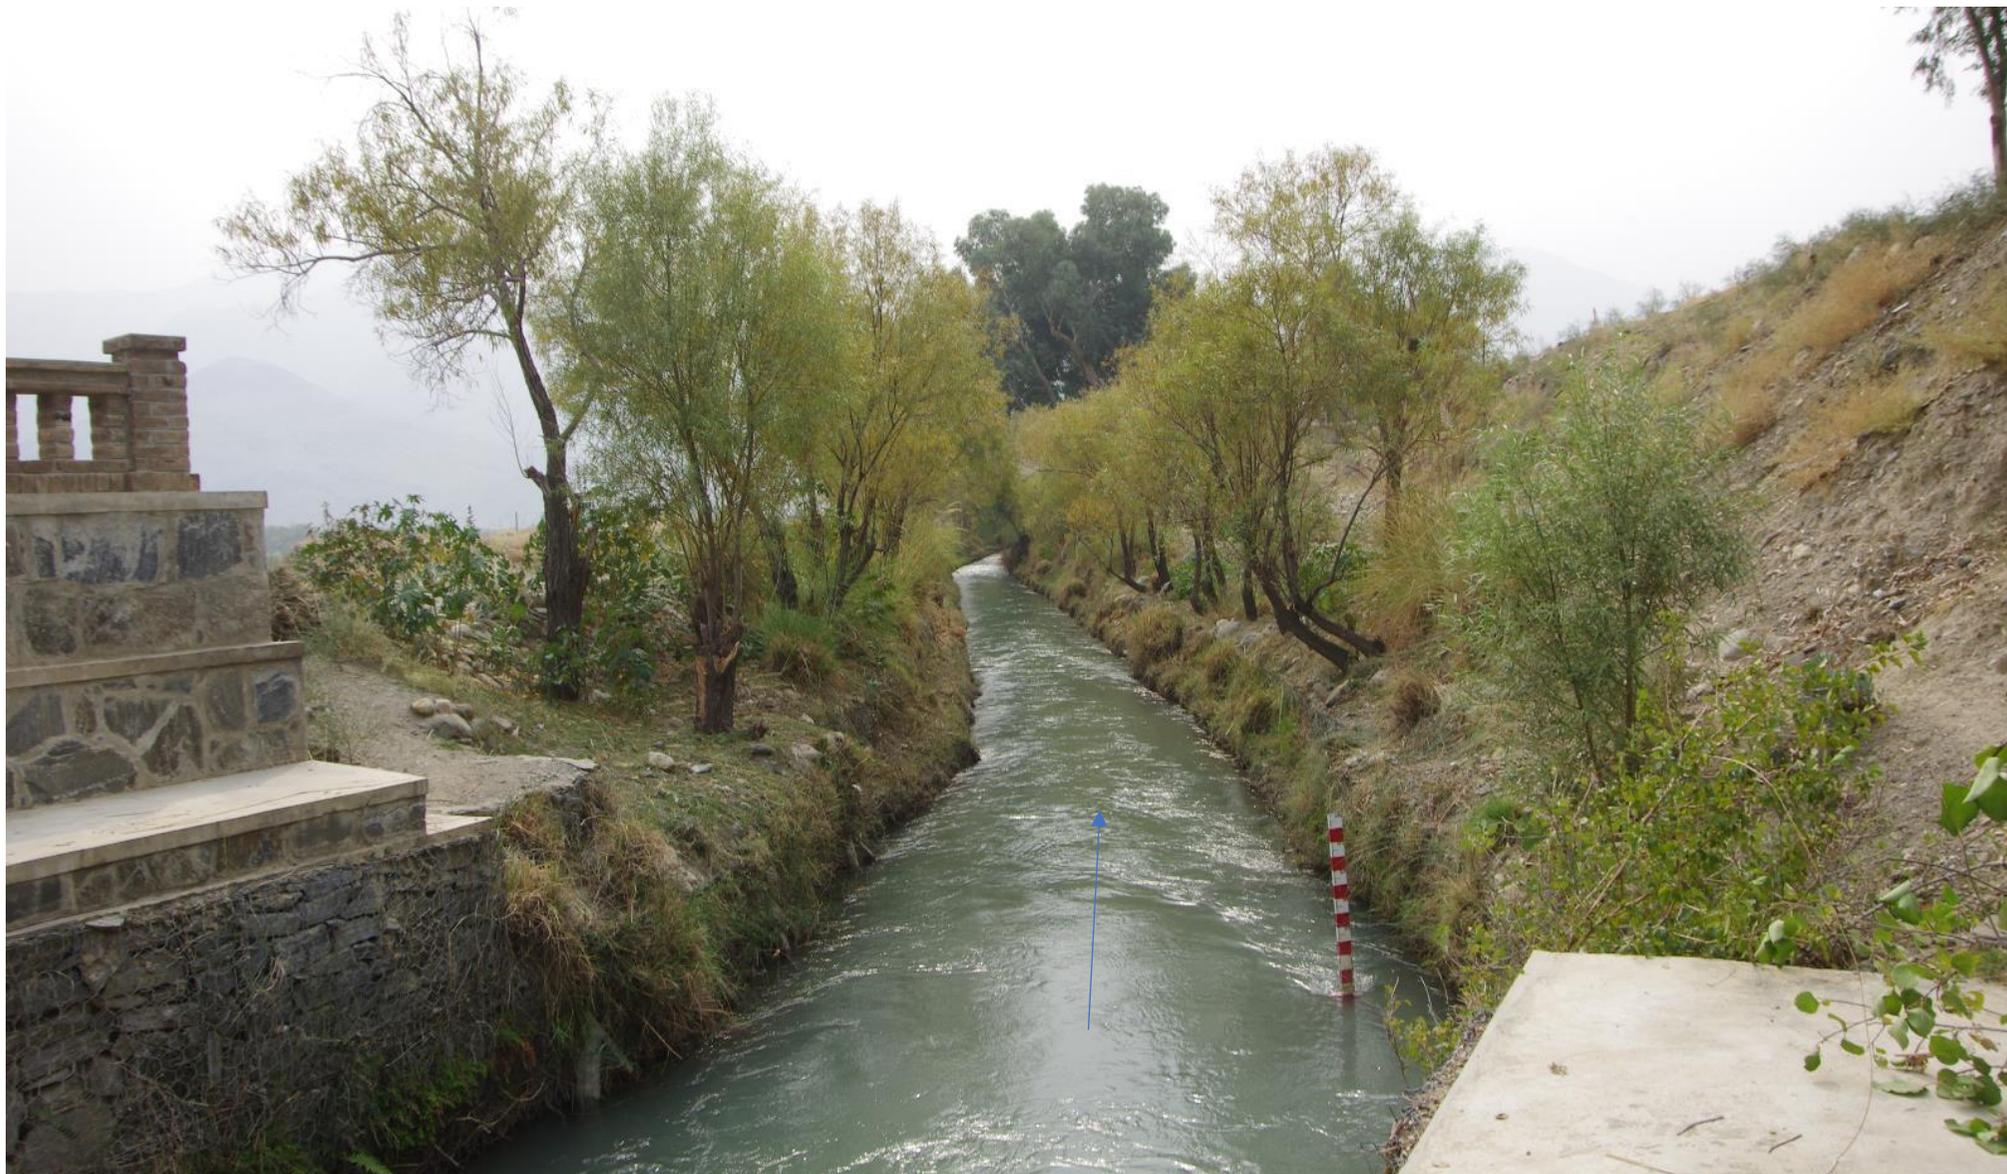
以下、マルワリード用水路の浚渫後の様子です。臨時浚渫で、本格的な浚渫は12月下旬に開始します。
マルワリード用水路の現在。取水口直後。水辺の草を刈り、流速が増している。2018年10月31日

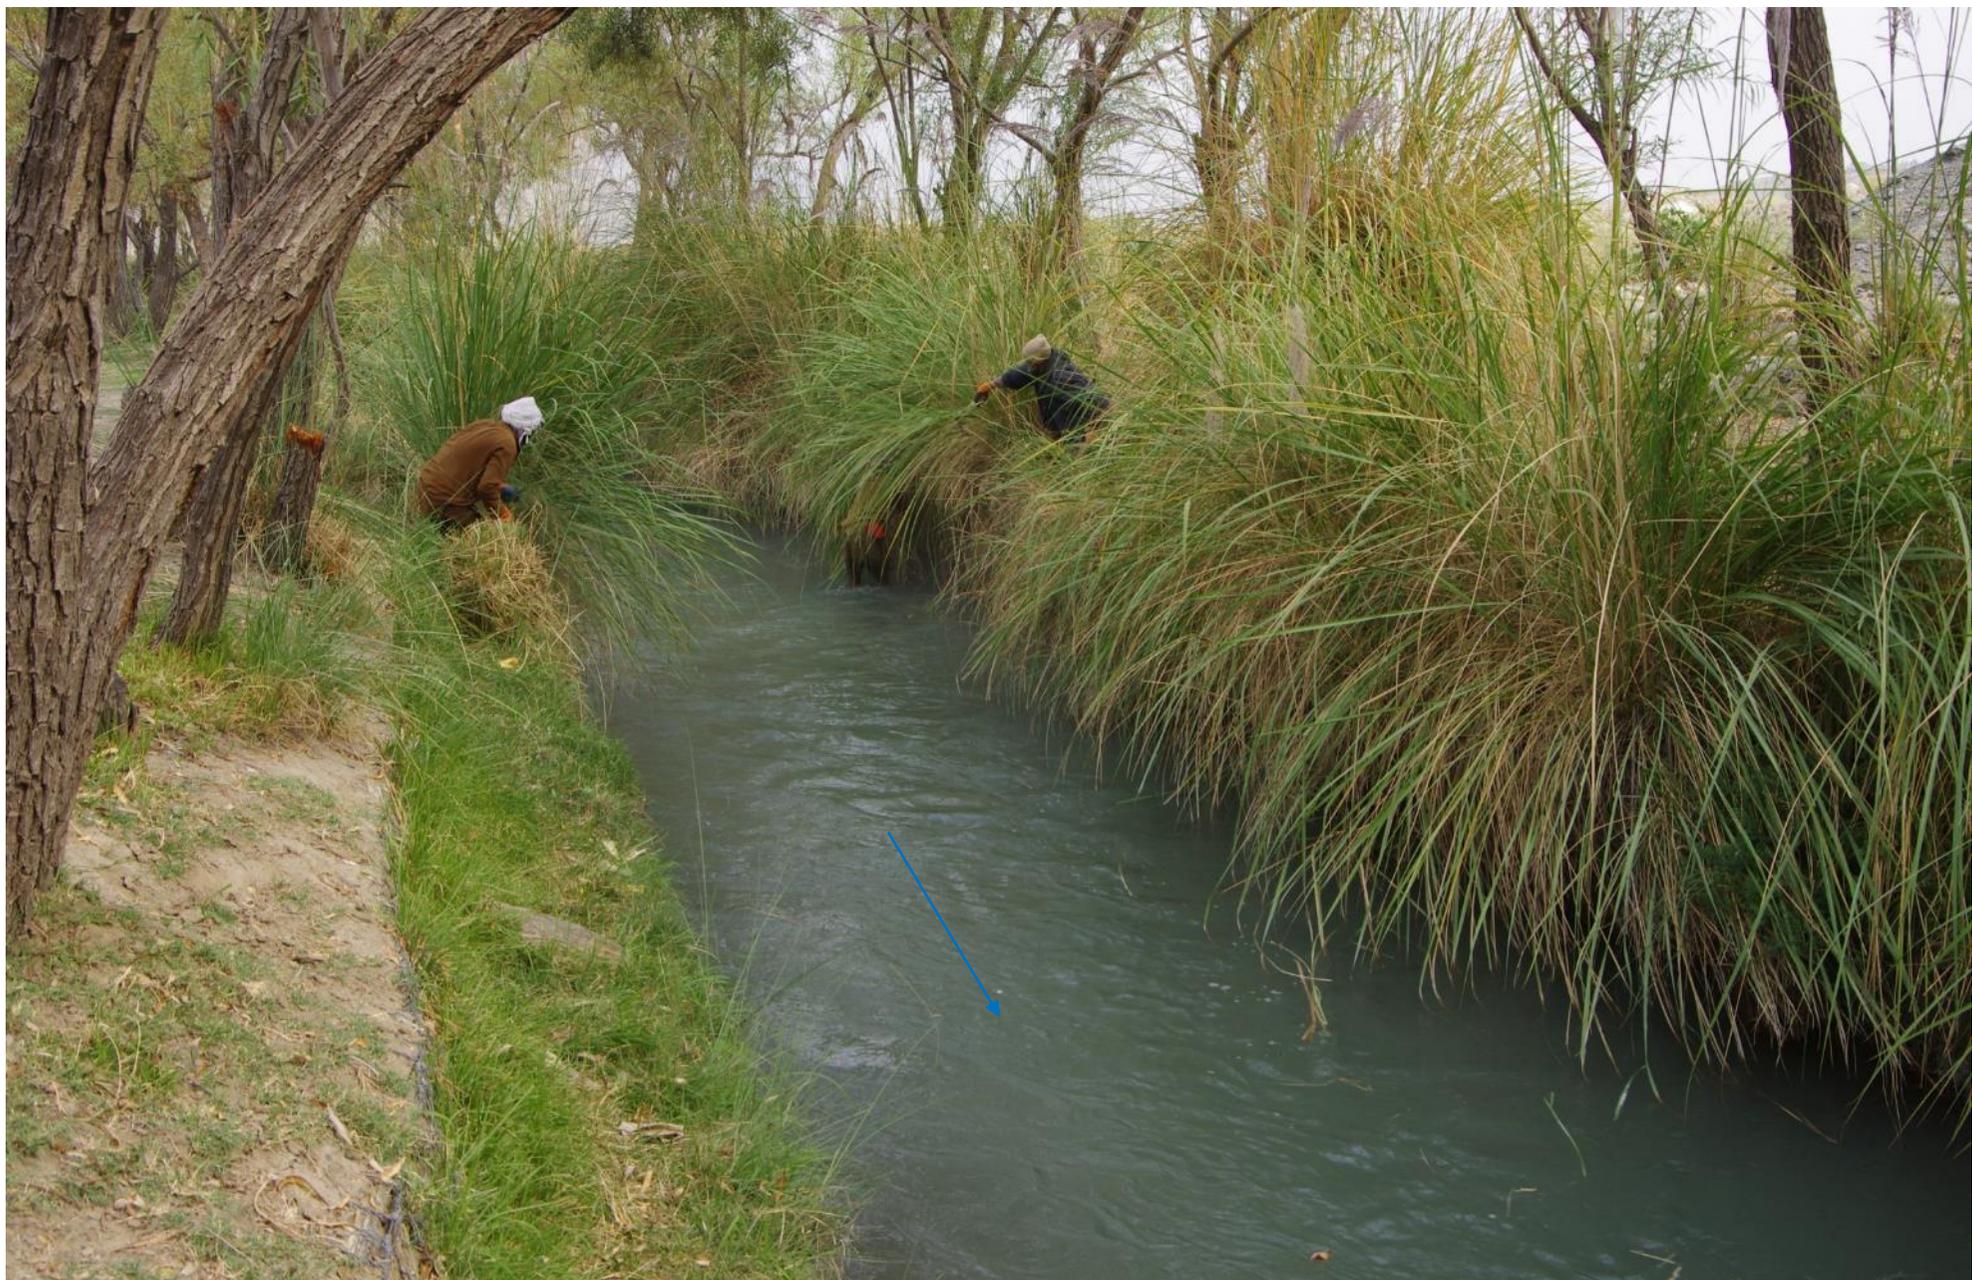
同約 500m地点。2018 年 10 月 31 日

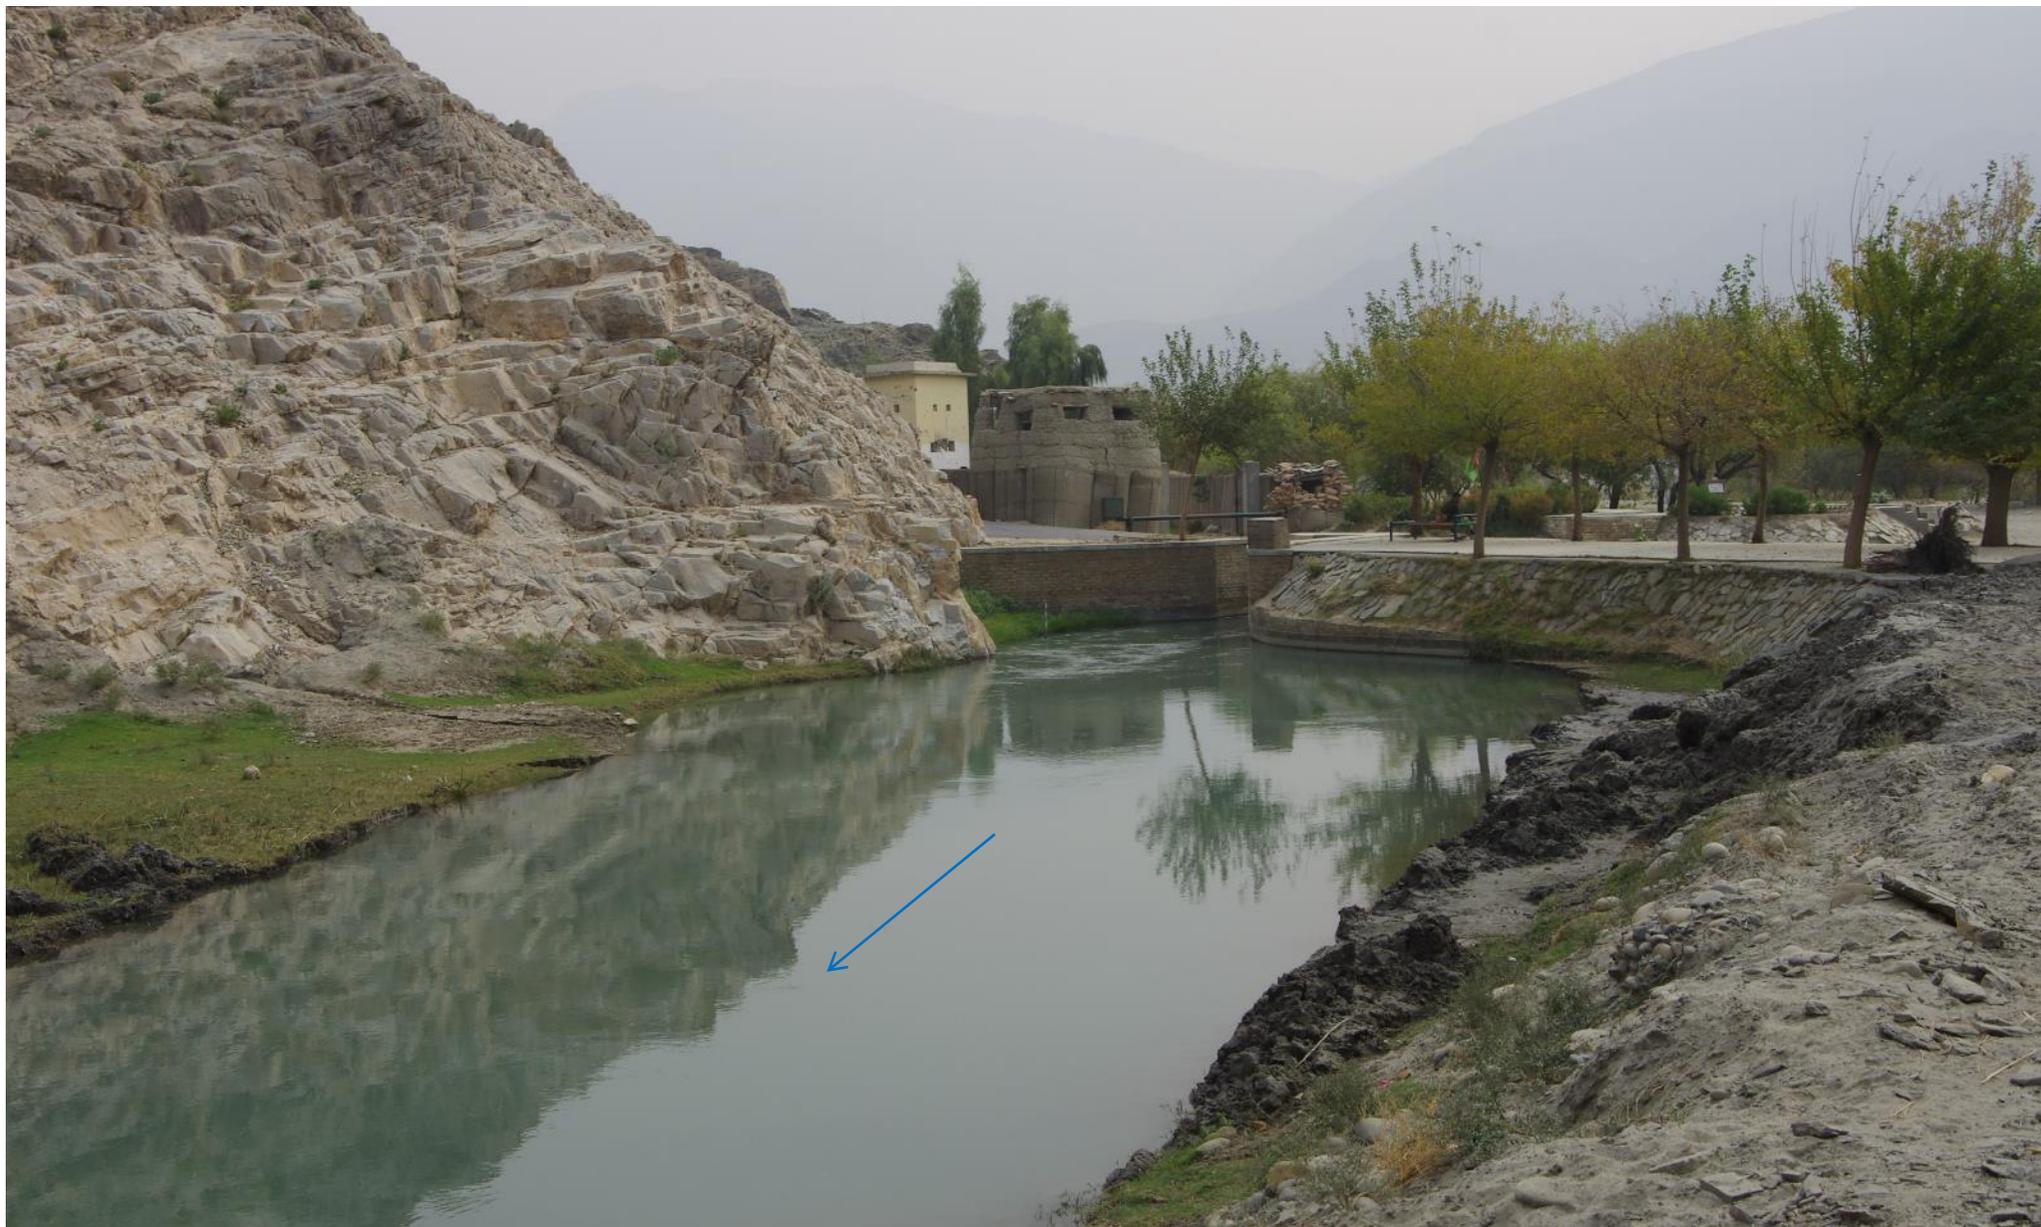
4.8 km地点。G区からH区(スランプール)のH1 貯水池へ入るサイフォン。水量は完全に回復。2018年10月31日

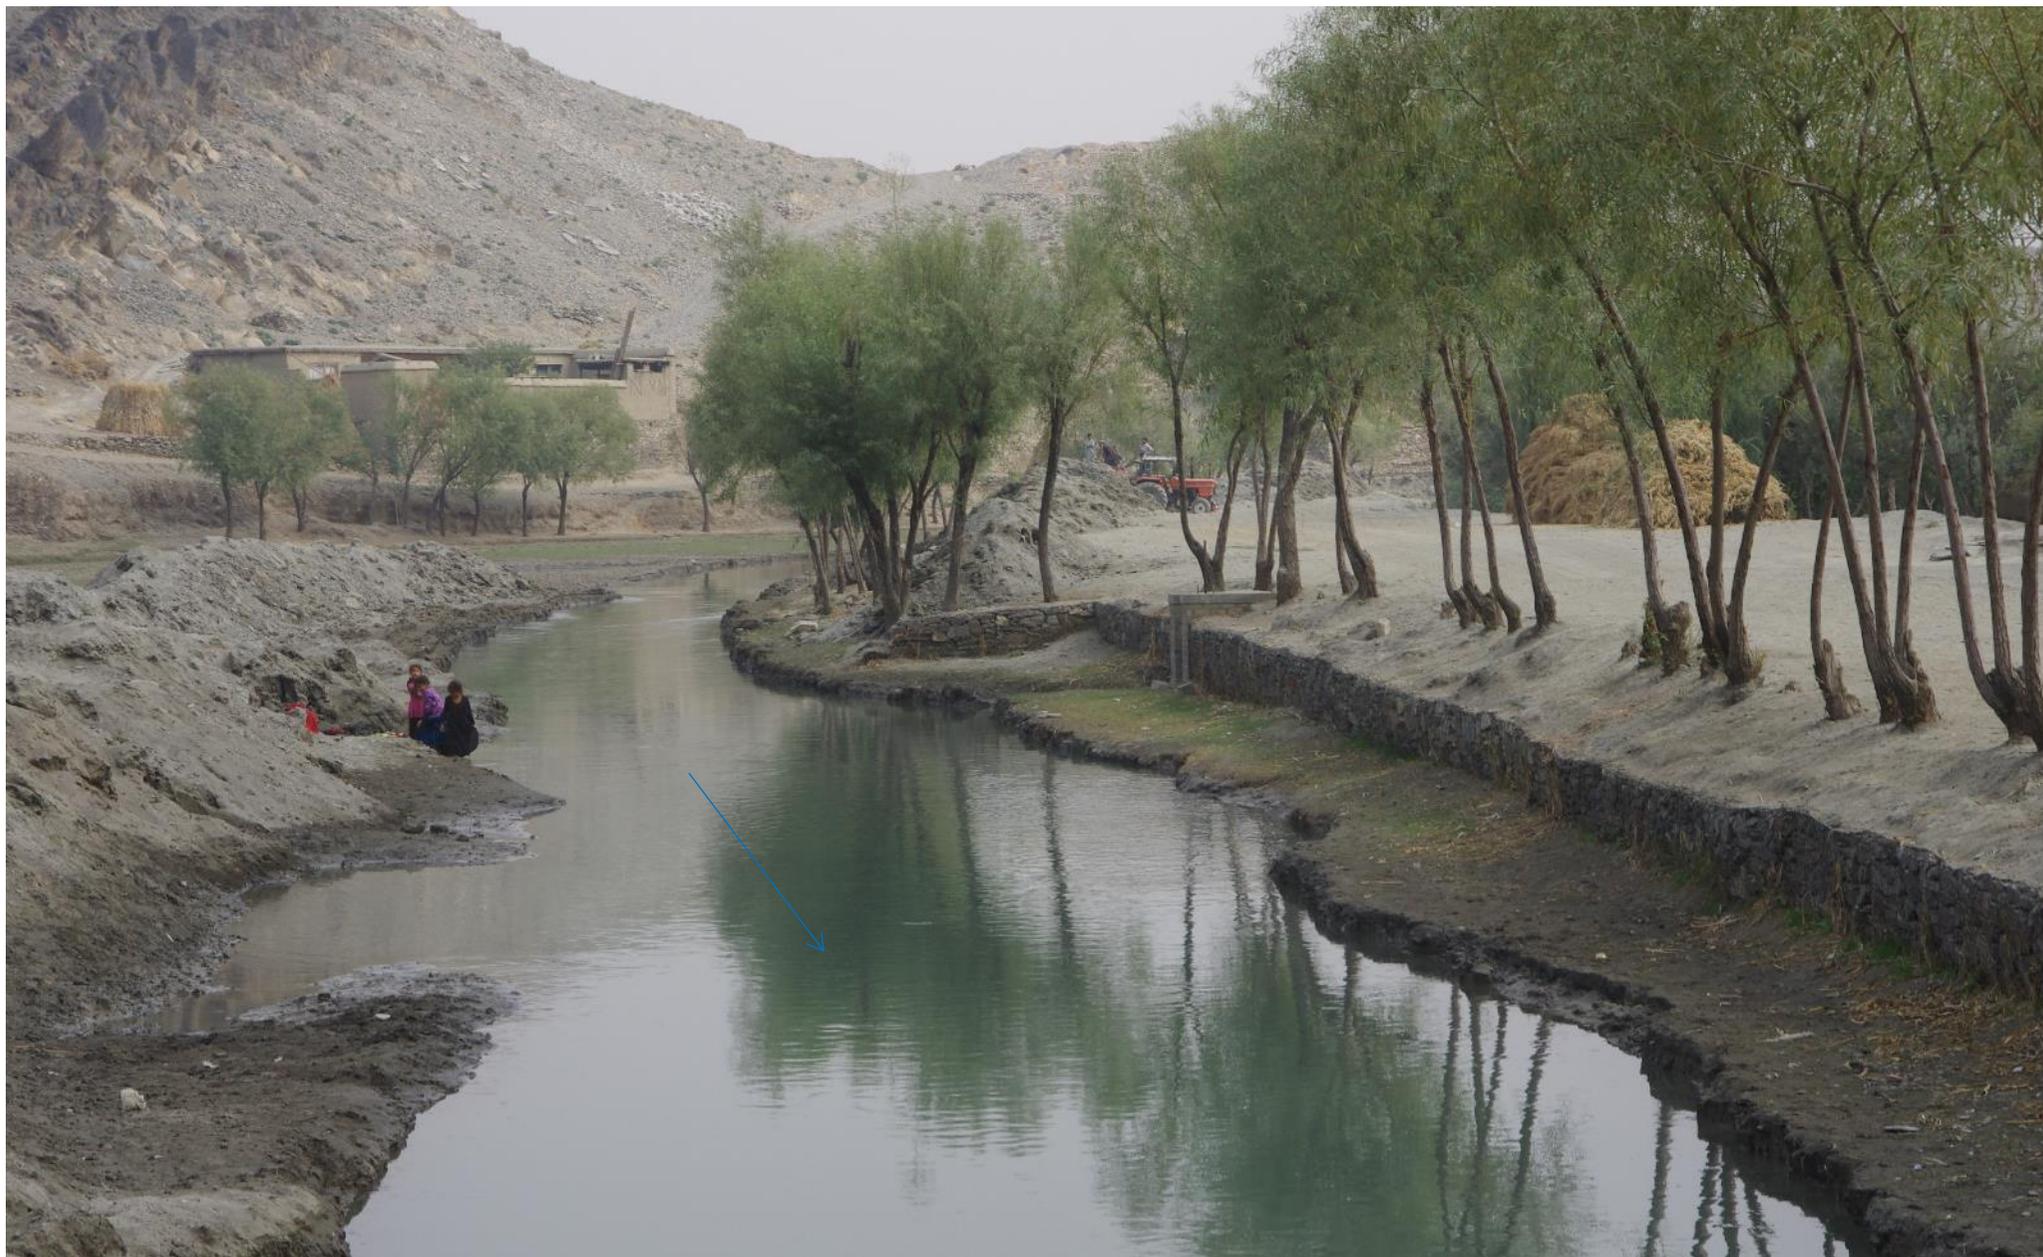
スランプールH2 貯水池 (約 7 km地点)。完全な浚渫は 12 月に予定されている。今回は緊急に水量を確保。2018 年 10 月 31 日
