マルワリード用水路浚渫を完了

カマ第一堰改修進行

2018年10月31日記

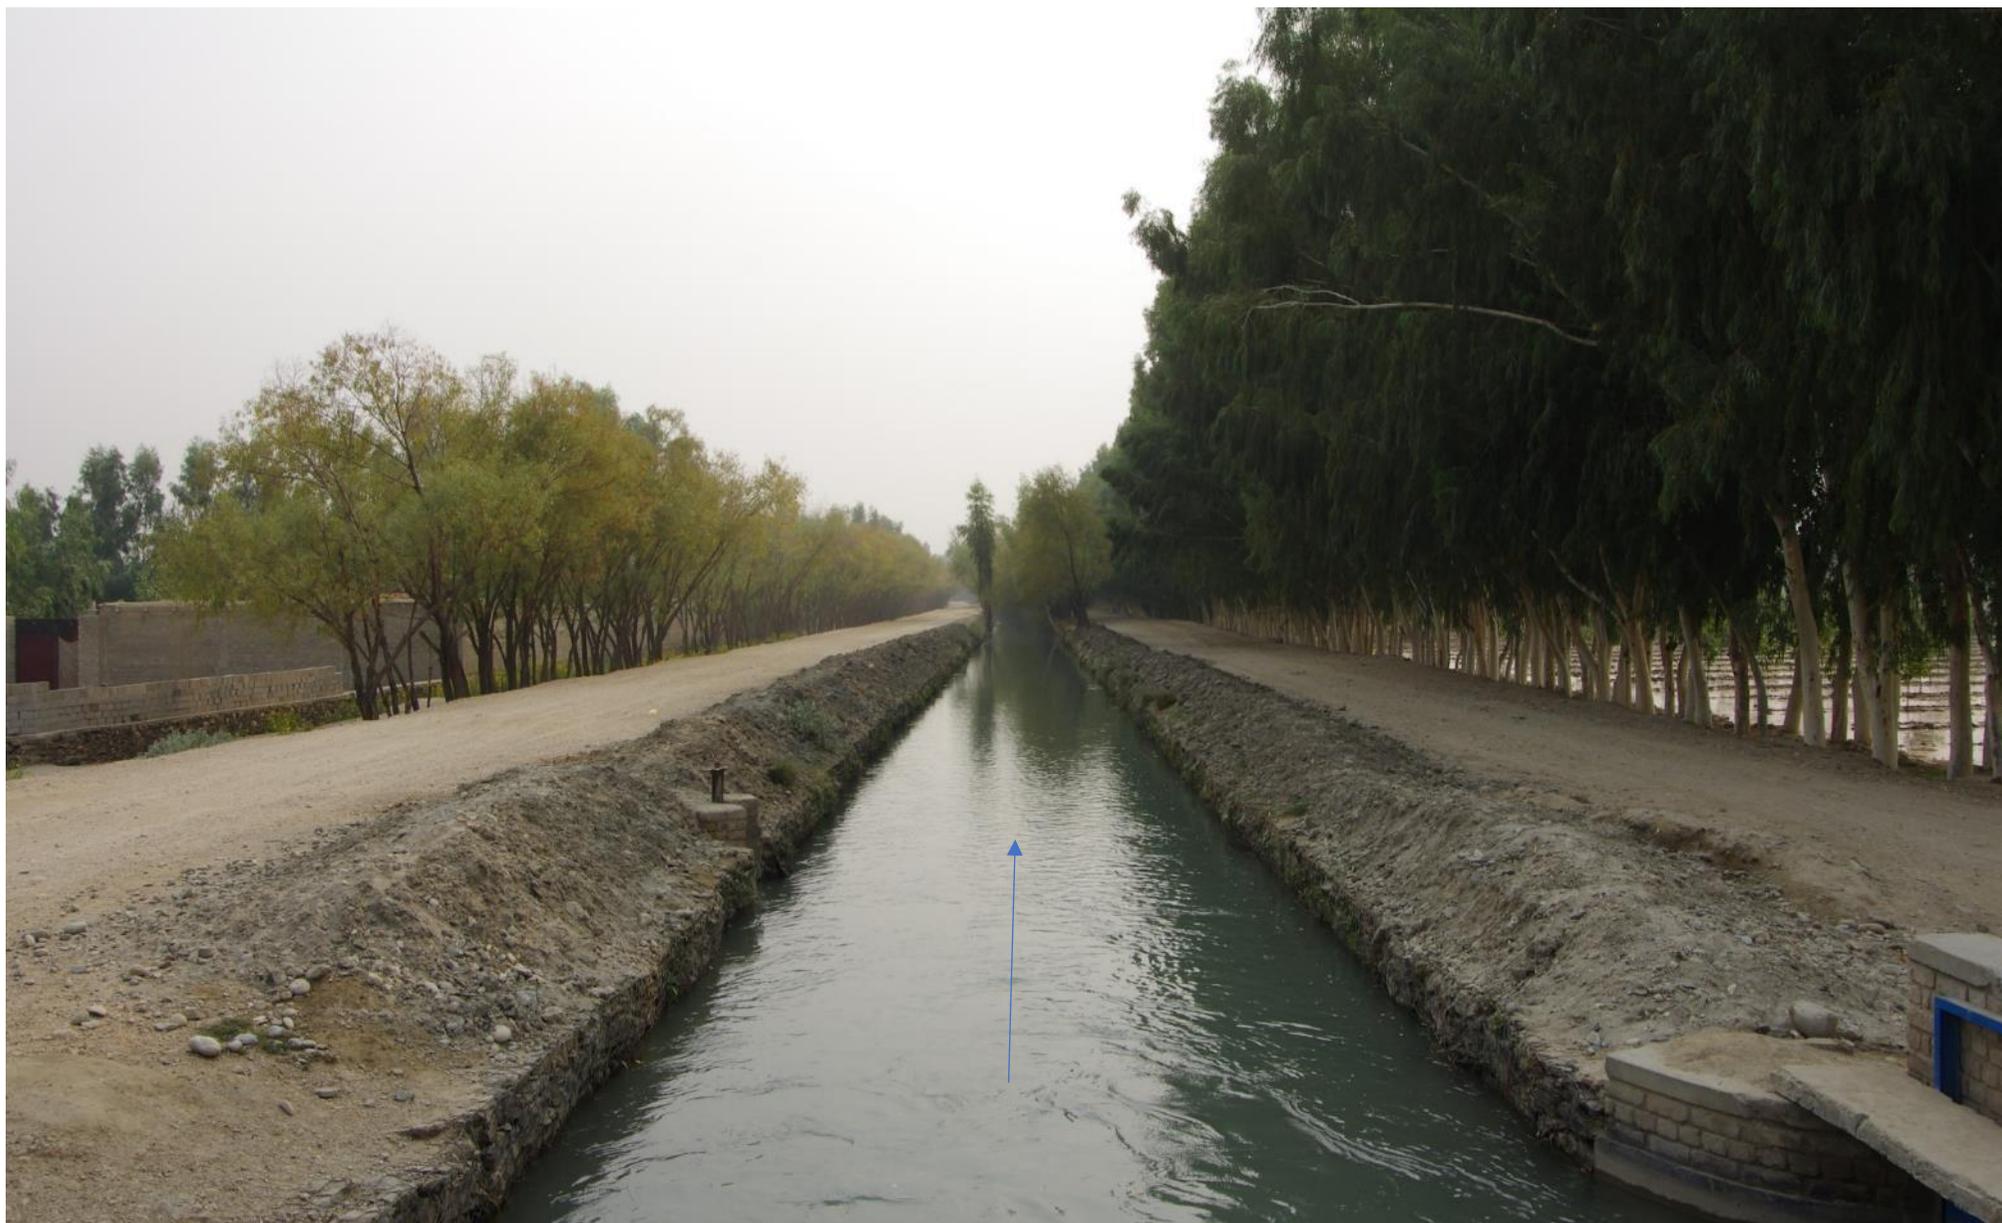
ガンベリ沙漠横断区約 22 km地点。流れが速く、流量が増している。2018 年 10 月 31 日

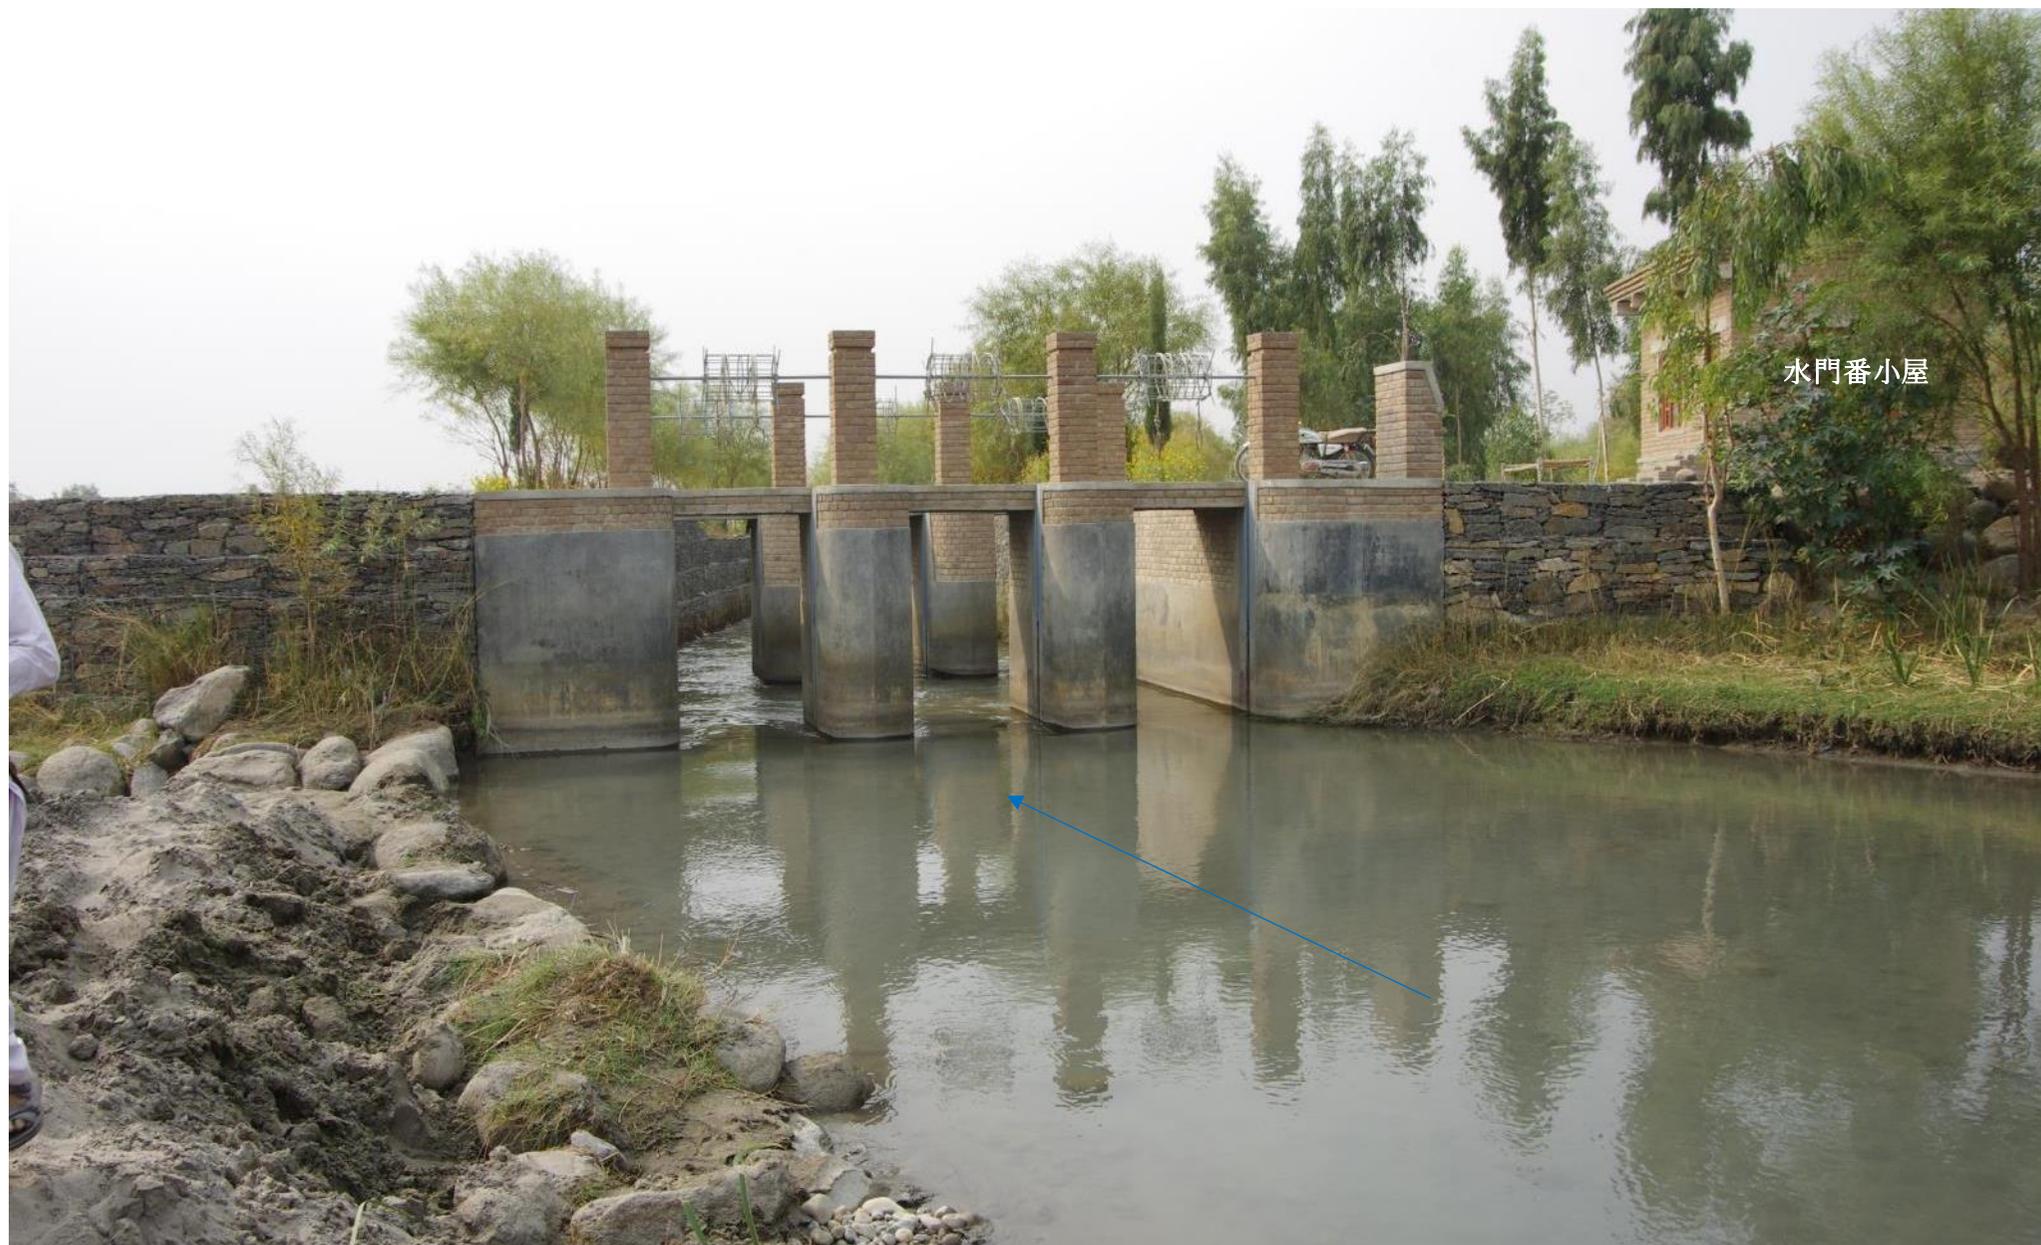
シギ取水口。水量を完全に回復。2018年10月31日

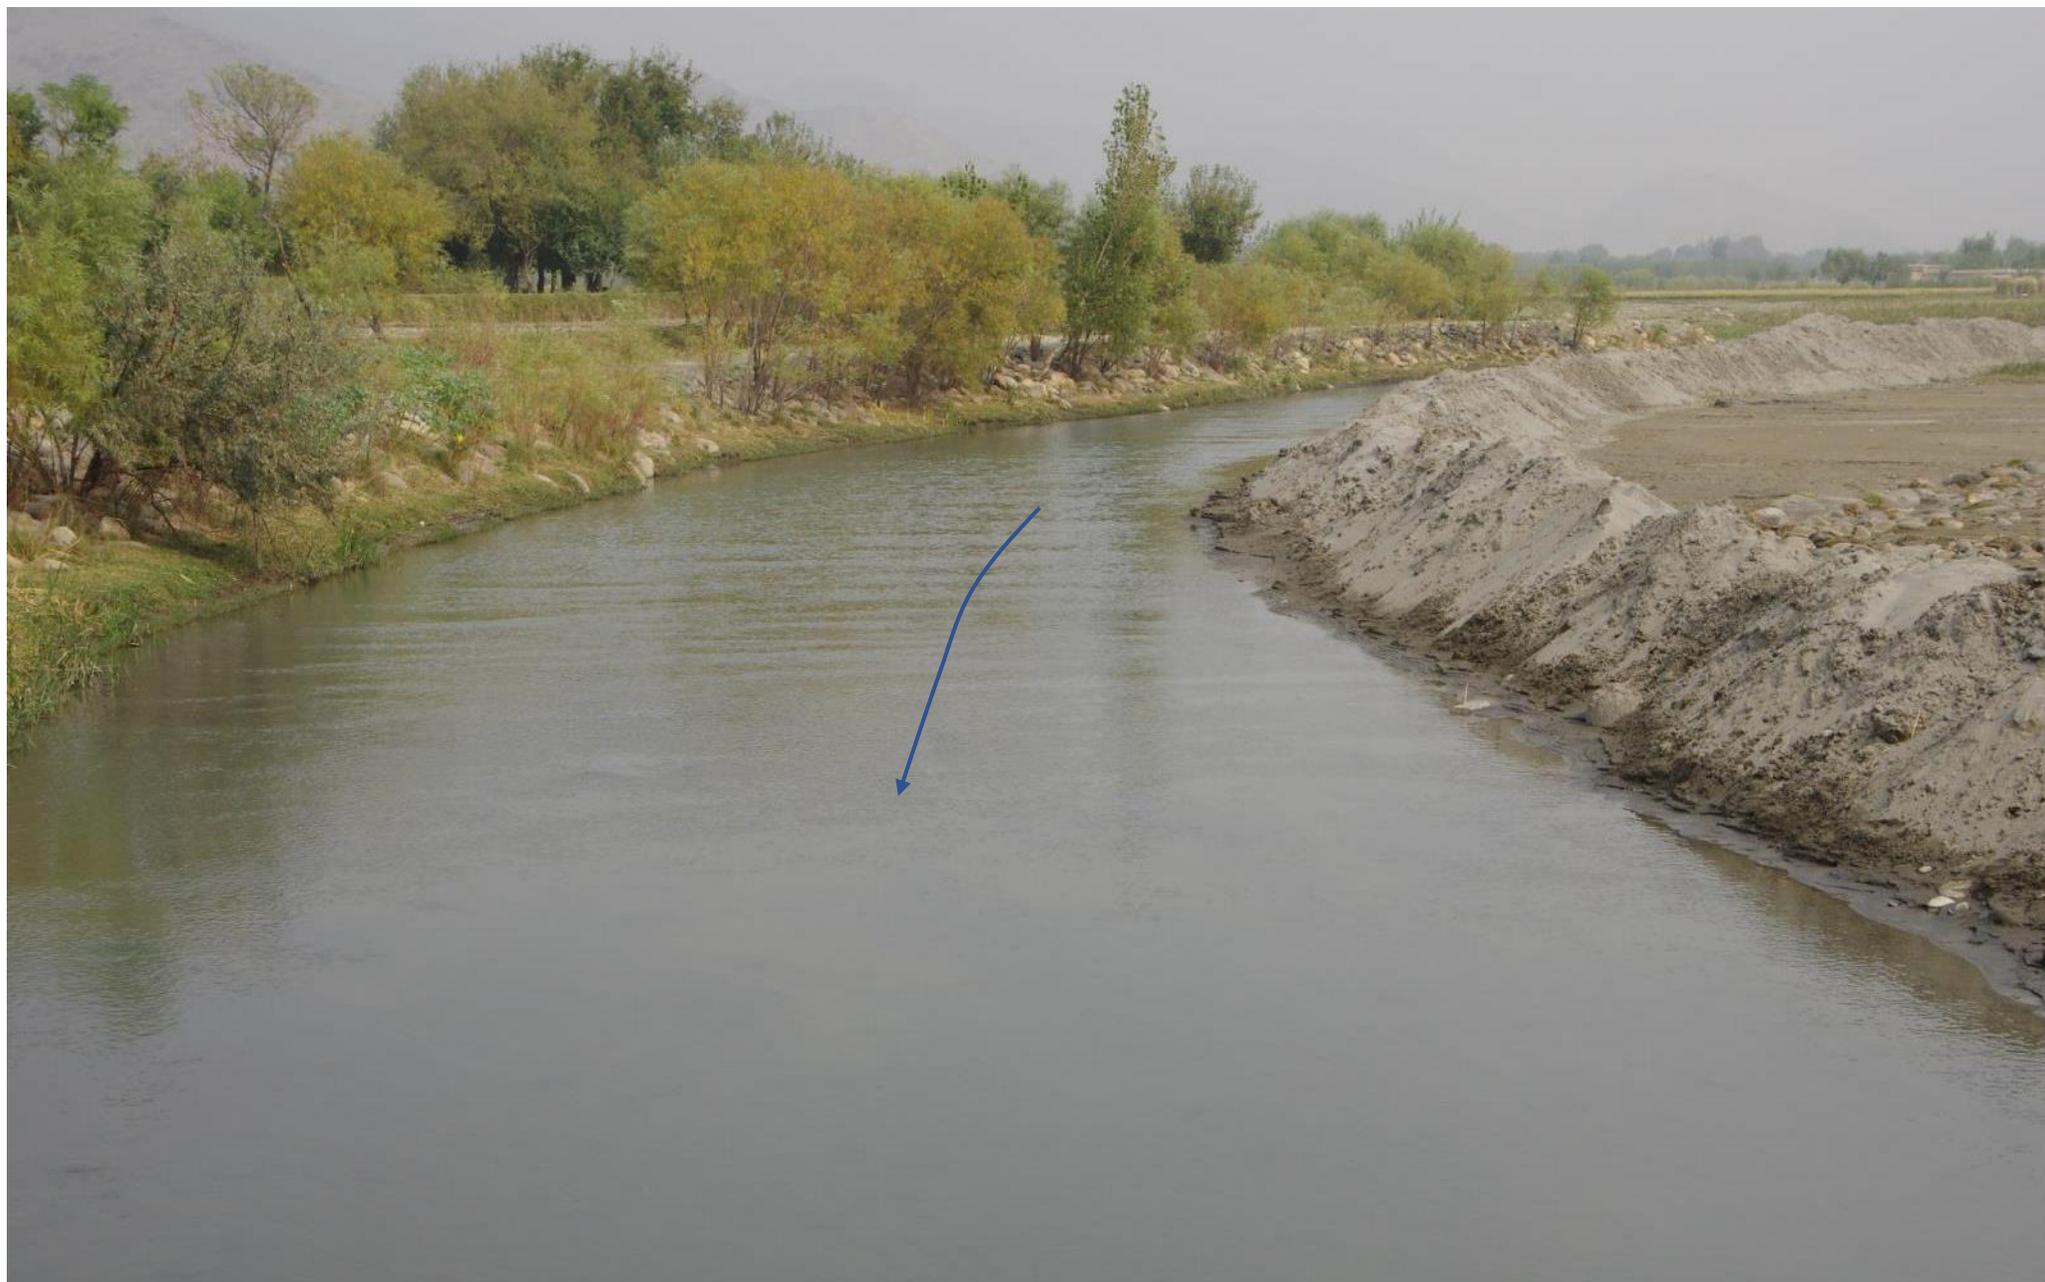
シギ取水堰上流の河道。ひとまずはめでたし、めでたしです。ご心配をおかけしました。
