2018年12月26日受信②

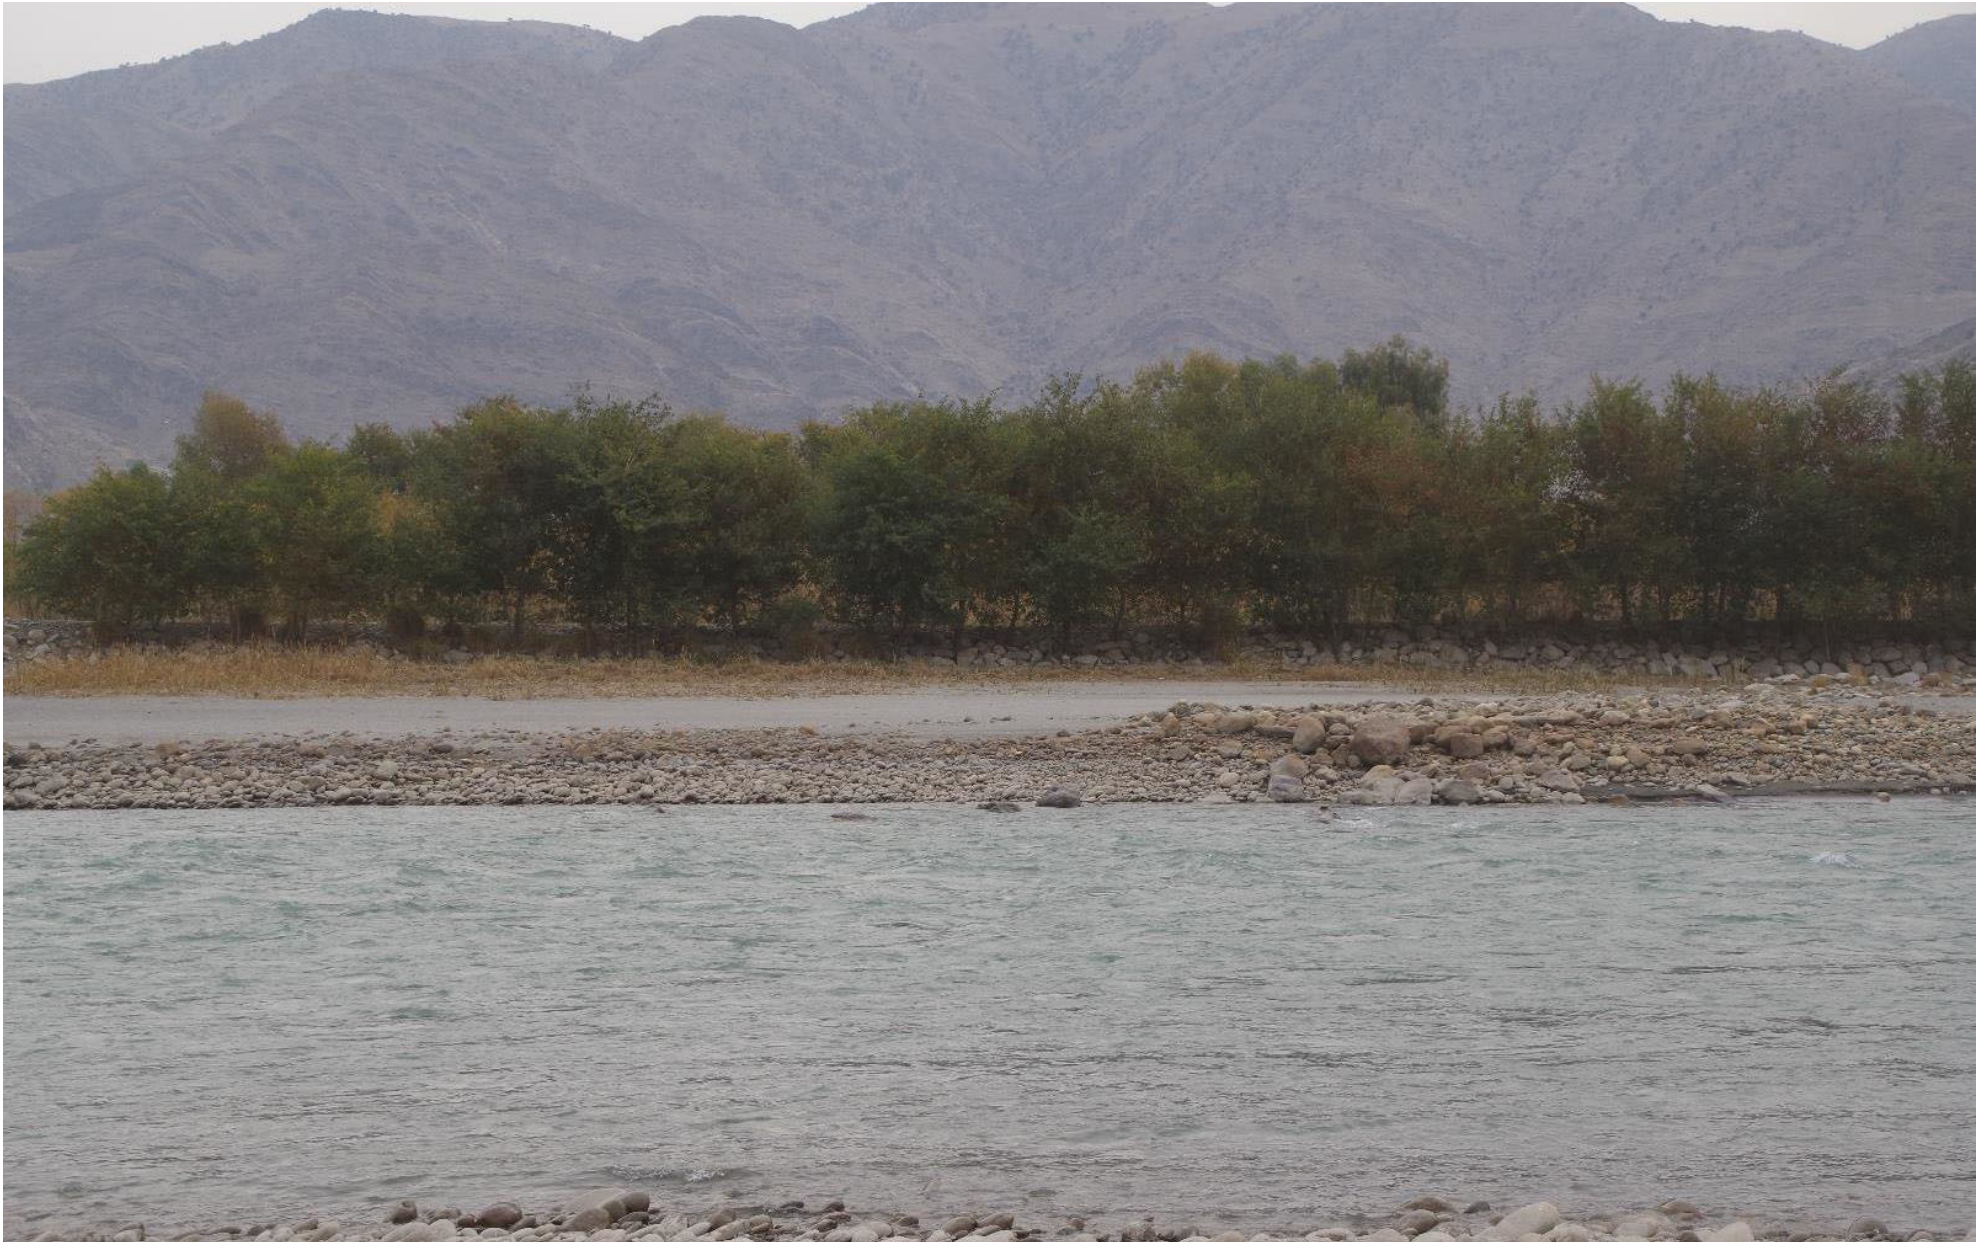
カシコート側堤防、シーシャムの自然林。厳密には自然林ではなく、岸辺に自生してくる幼木をPMSが保護して1年間以上水やりを行ったもの。2014年から約4年半、樹高5m以上に成長している。盛んに実を落として樹林を拡張し、川に落ちた種は下流の岸辺で新たな自生地を見つける。現在マルワリードII（カチャラ）で使用する幼木は、ここから採取して移植している。2018年12月22日

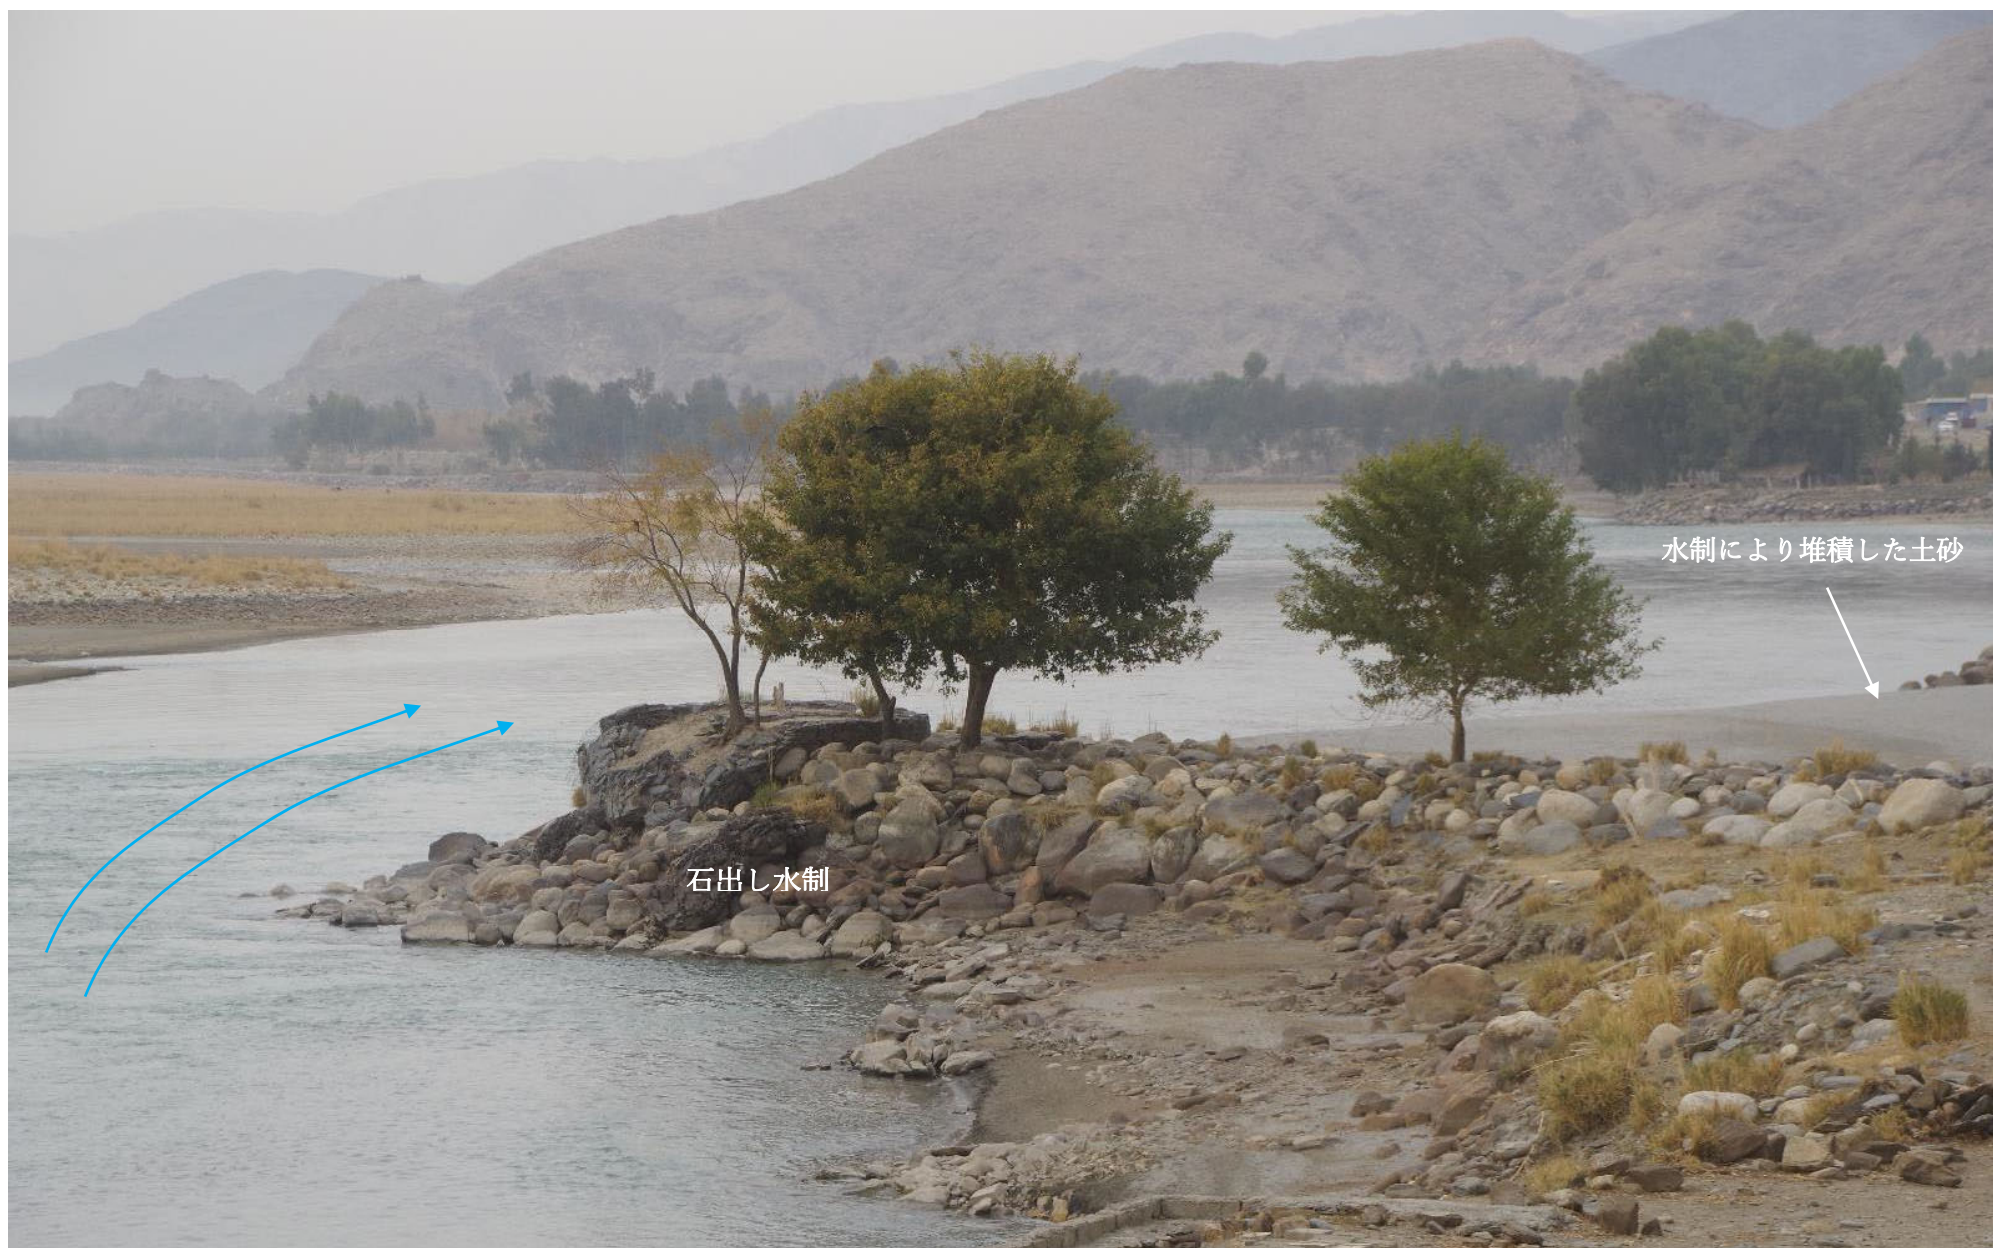
マルワリード用水路D調節池脇のクナール河に設置された水制の現在。PMSが最初に手がけた水制による浸食防止。2008年に完成して現在に至る。2010年の出水で上流側が部分損壊したが、その後は安定してびくともしない。三基あり幅10-15m、長さ70m前後の大きなものだ。植えたヤナギはまばらに残り、自生したクワやシーシャムが高木になっている。樹齢は10年。2018年12月22日

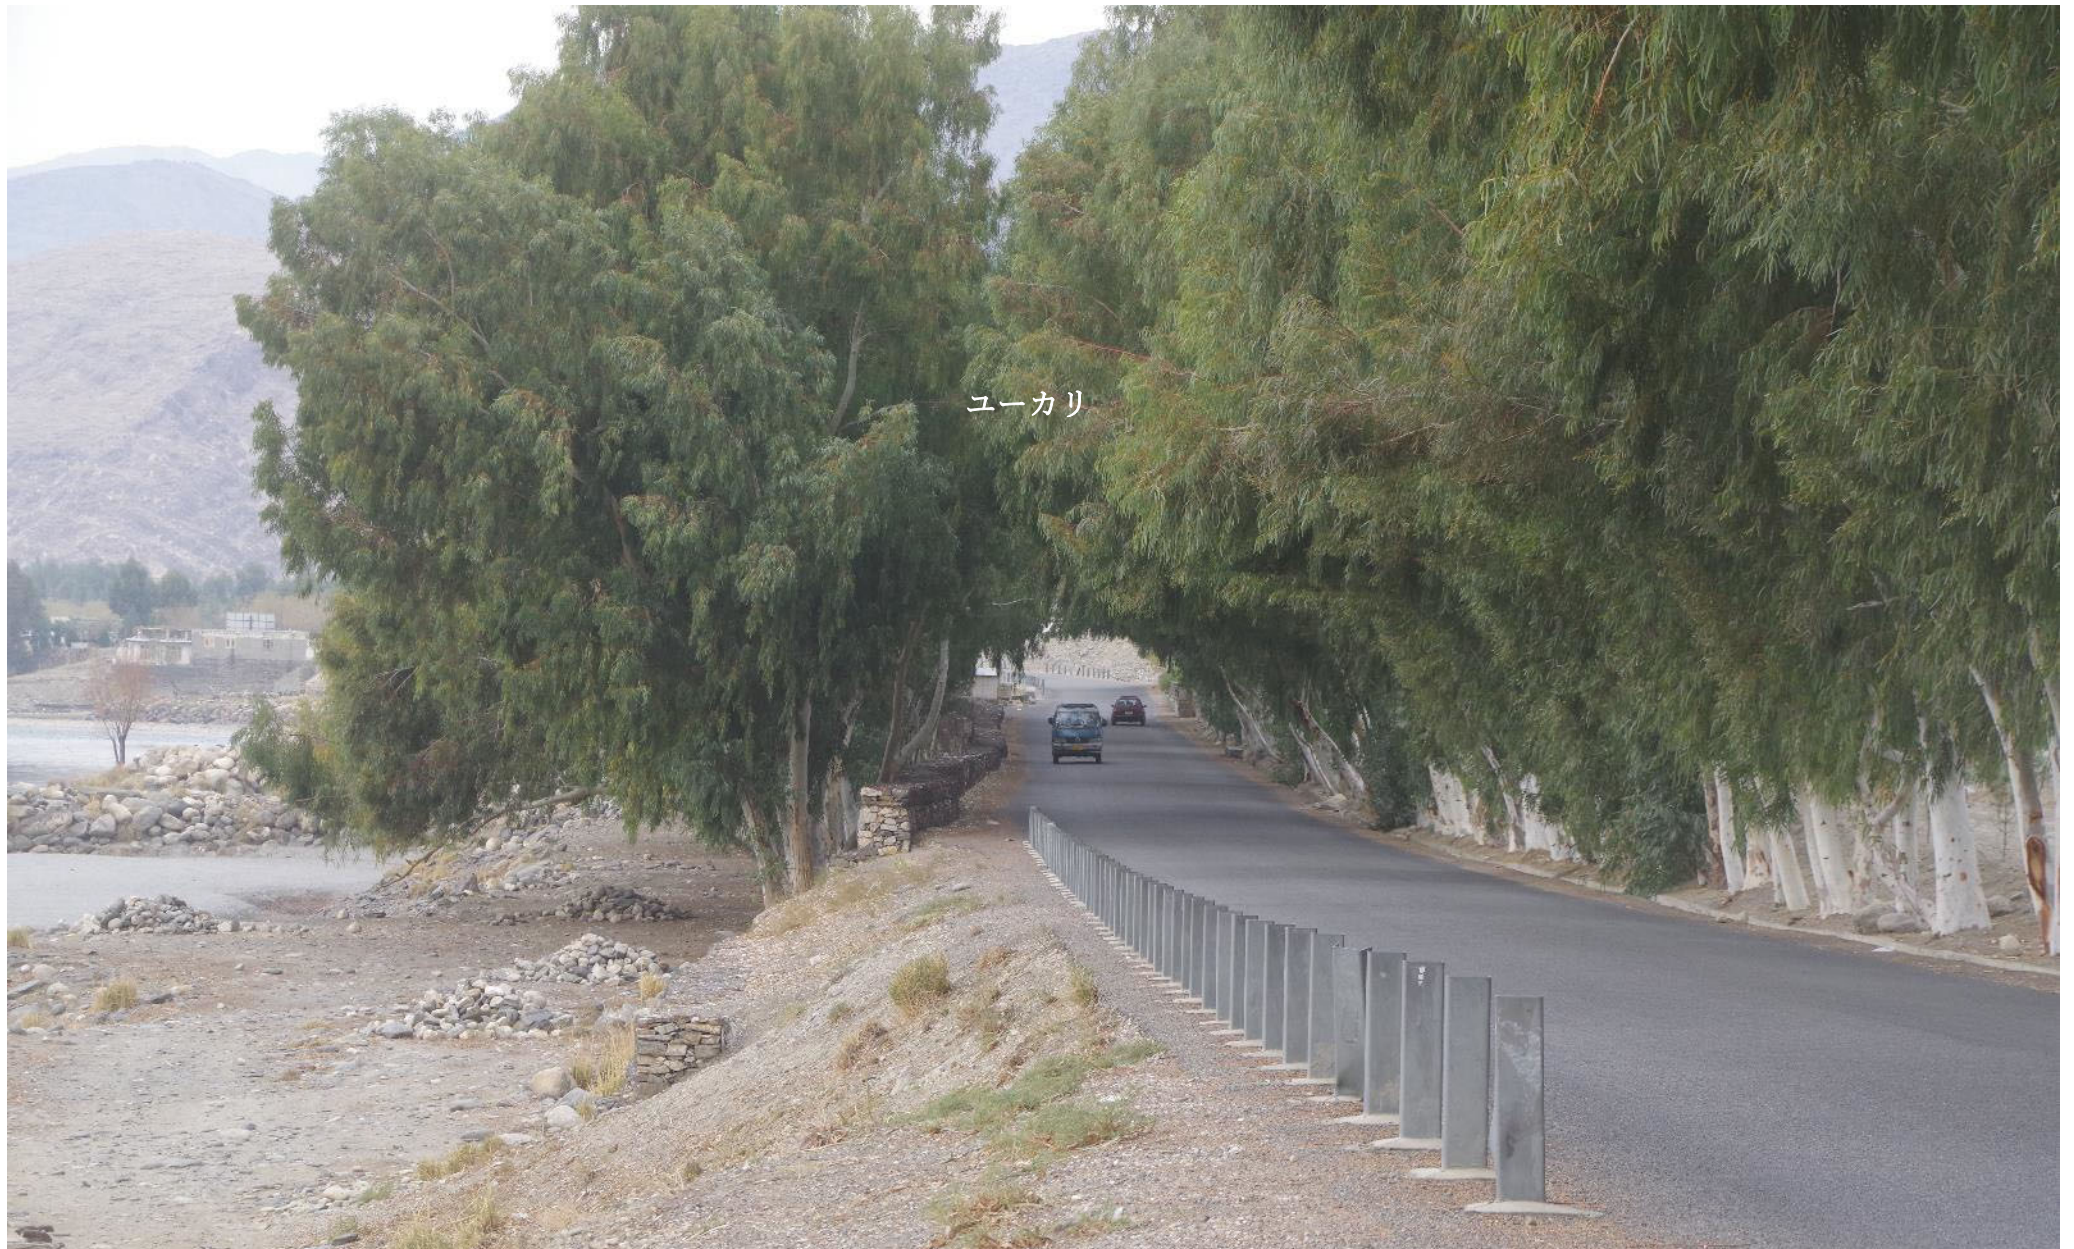
D 調節池脇のユーカリ並木。長さ 400mに渡り道路の両脇に植えられた。川辺に近く、陽当たりも十二分で成長が早く、10m以上の高木になっている。樹齢約 11 年。
2018 年 12 月 22 日

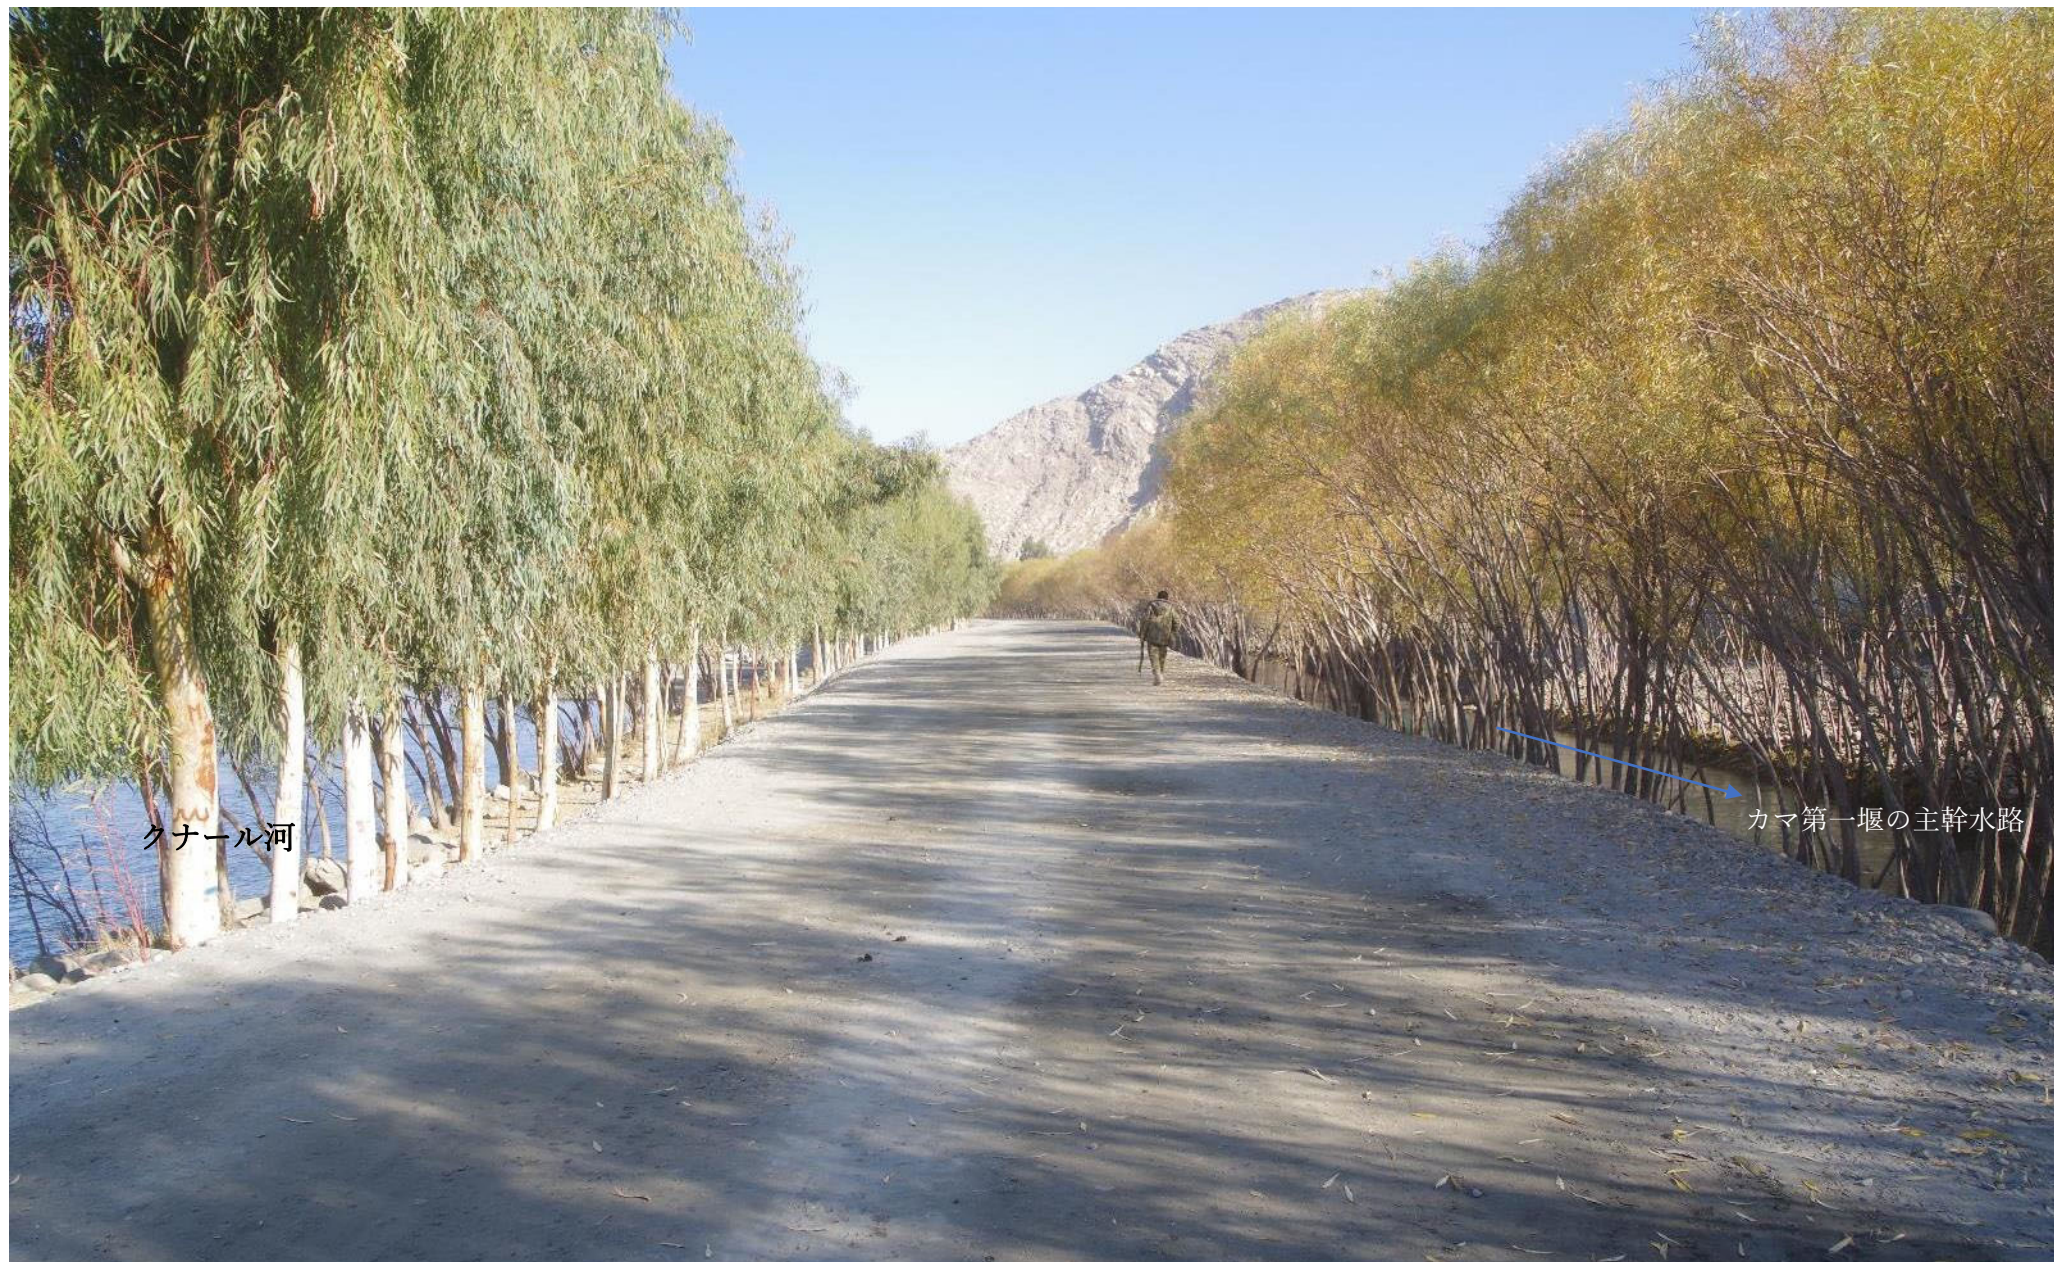
カマ第一堰、第二堰間の堤防上に作られた並木。樹齢は約6年、川辺のユーカリは初期の失敗作で、川の観察ができにくく、高木になると用水路沿いのヤナギに影を落として成長を阻む。現在、ユーカリの定期的な刈込を行っておりこの点は改善され、ユーカリの代わりにシーシャムが使われる。2018年12月24日

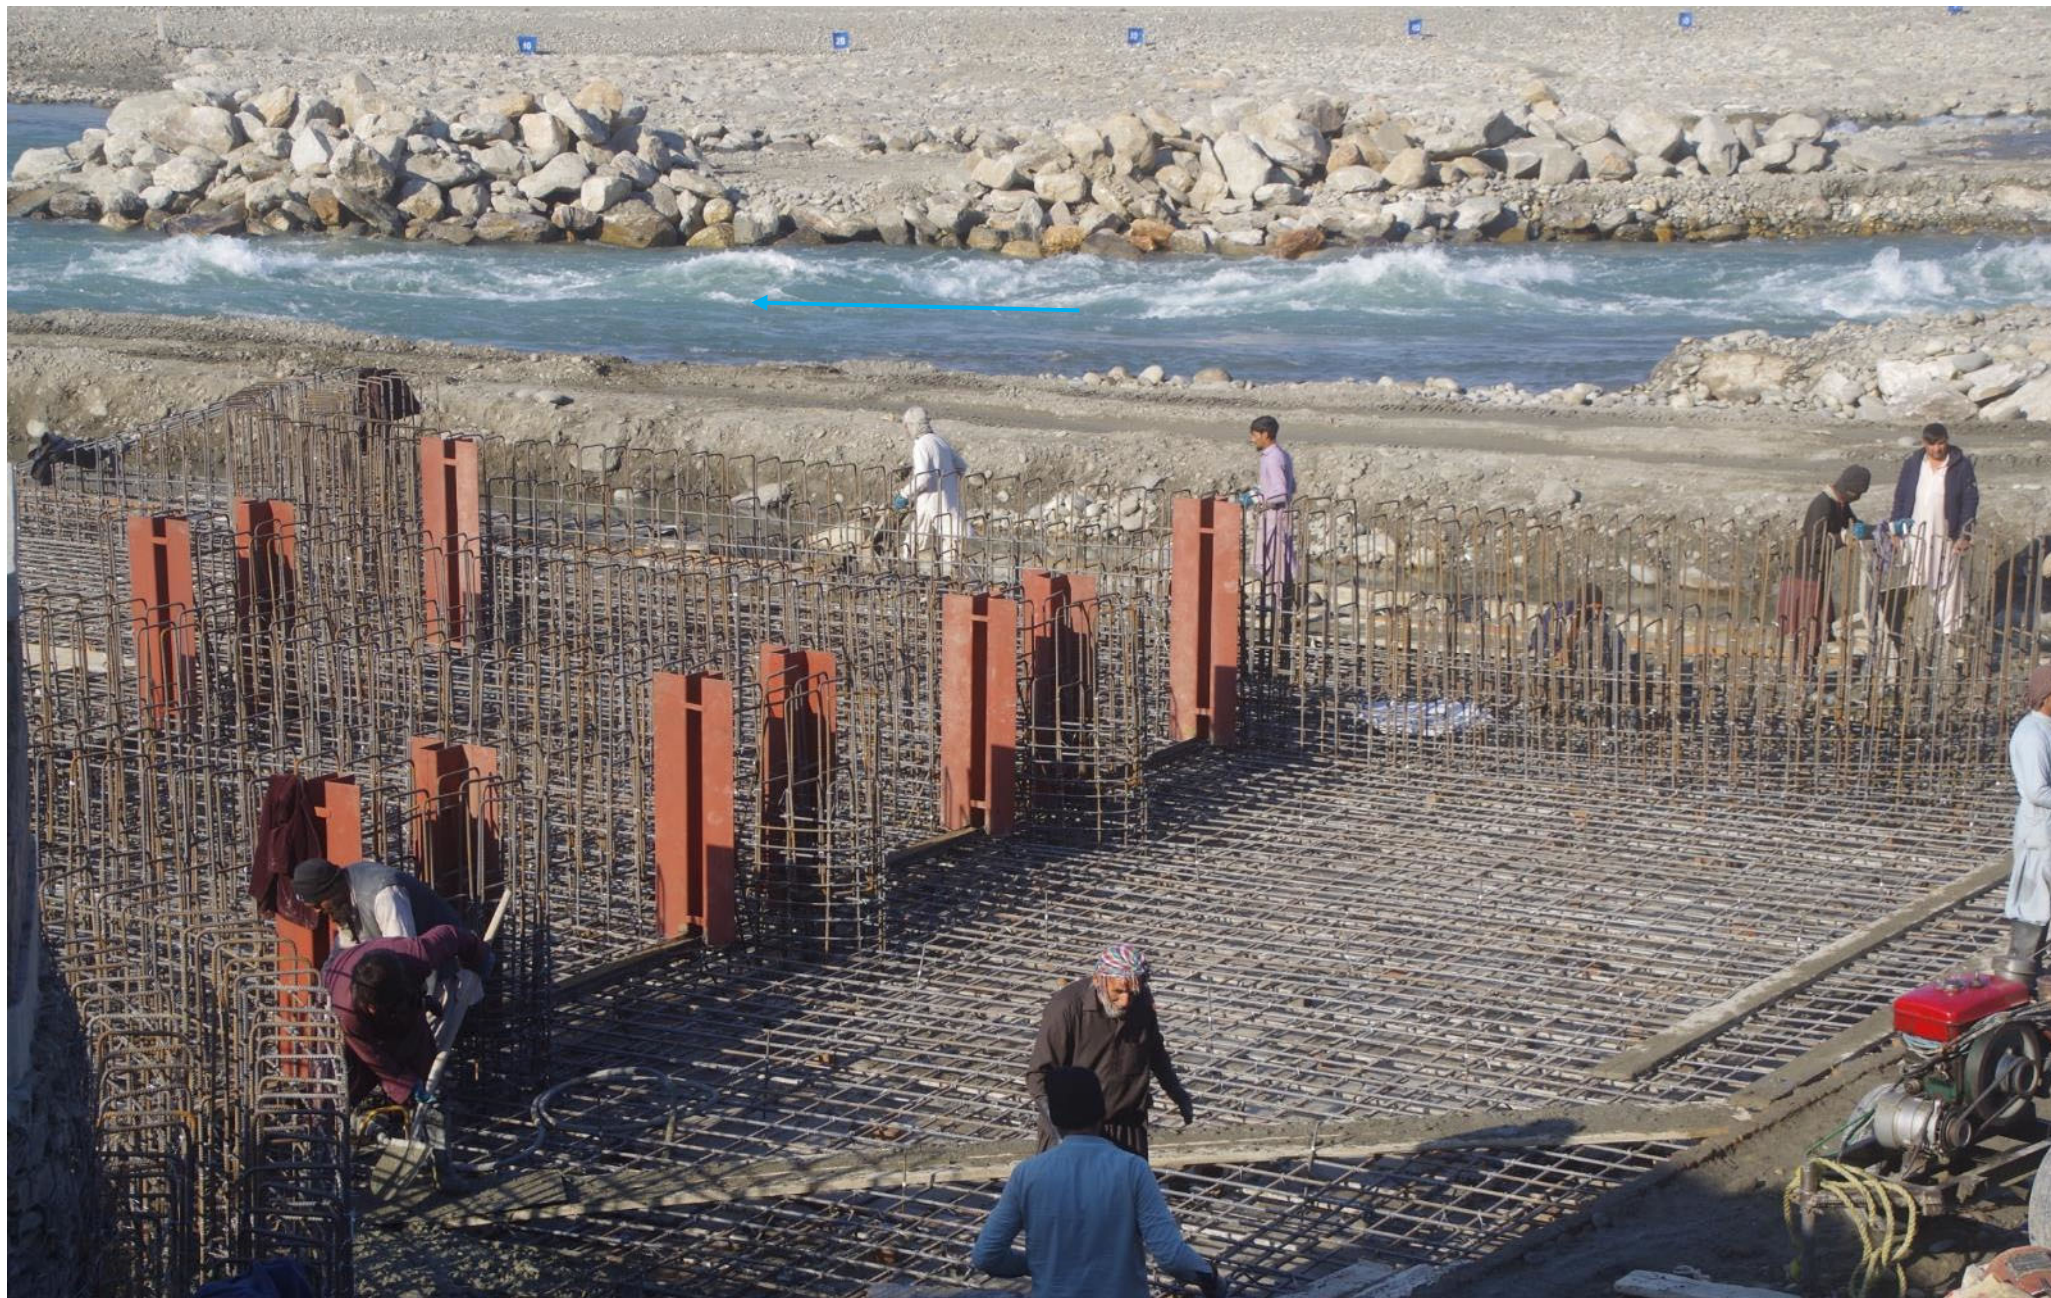
カマ第一堰作業現場。コンクリート打設作業は、日本のように生コン会社がない現在、膨大な手作業に頼らざるを得ない。この時ばかりは人海戦術でミキサー車を3台以上並べ、フル回転で作業を行う。一気に打たねばならないので現場は超多忙、最も活気あふれる場面となっている。2018年12月25日

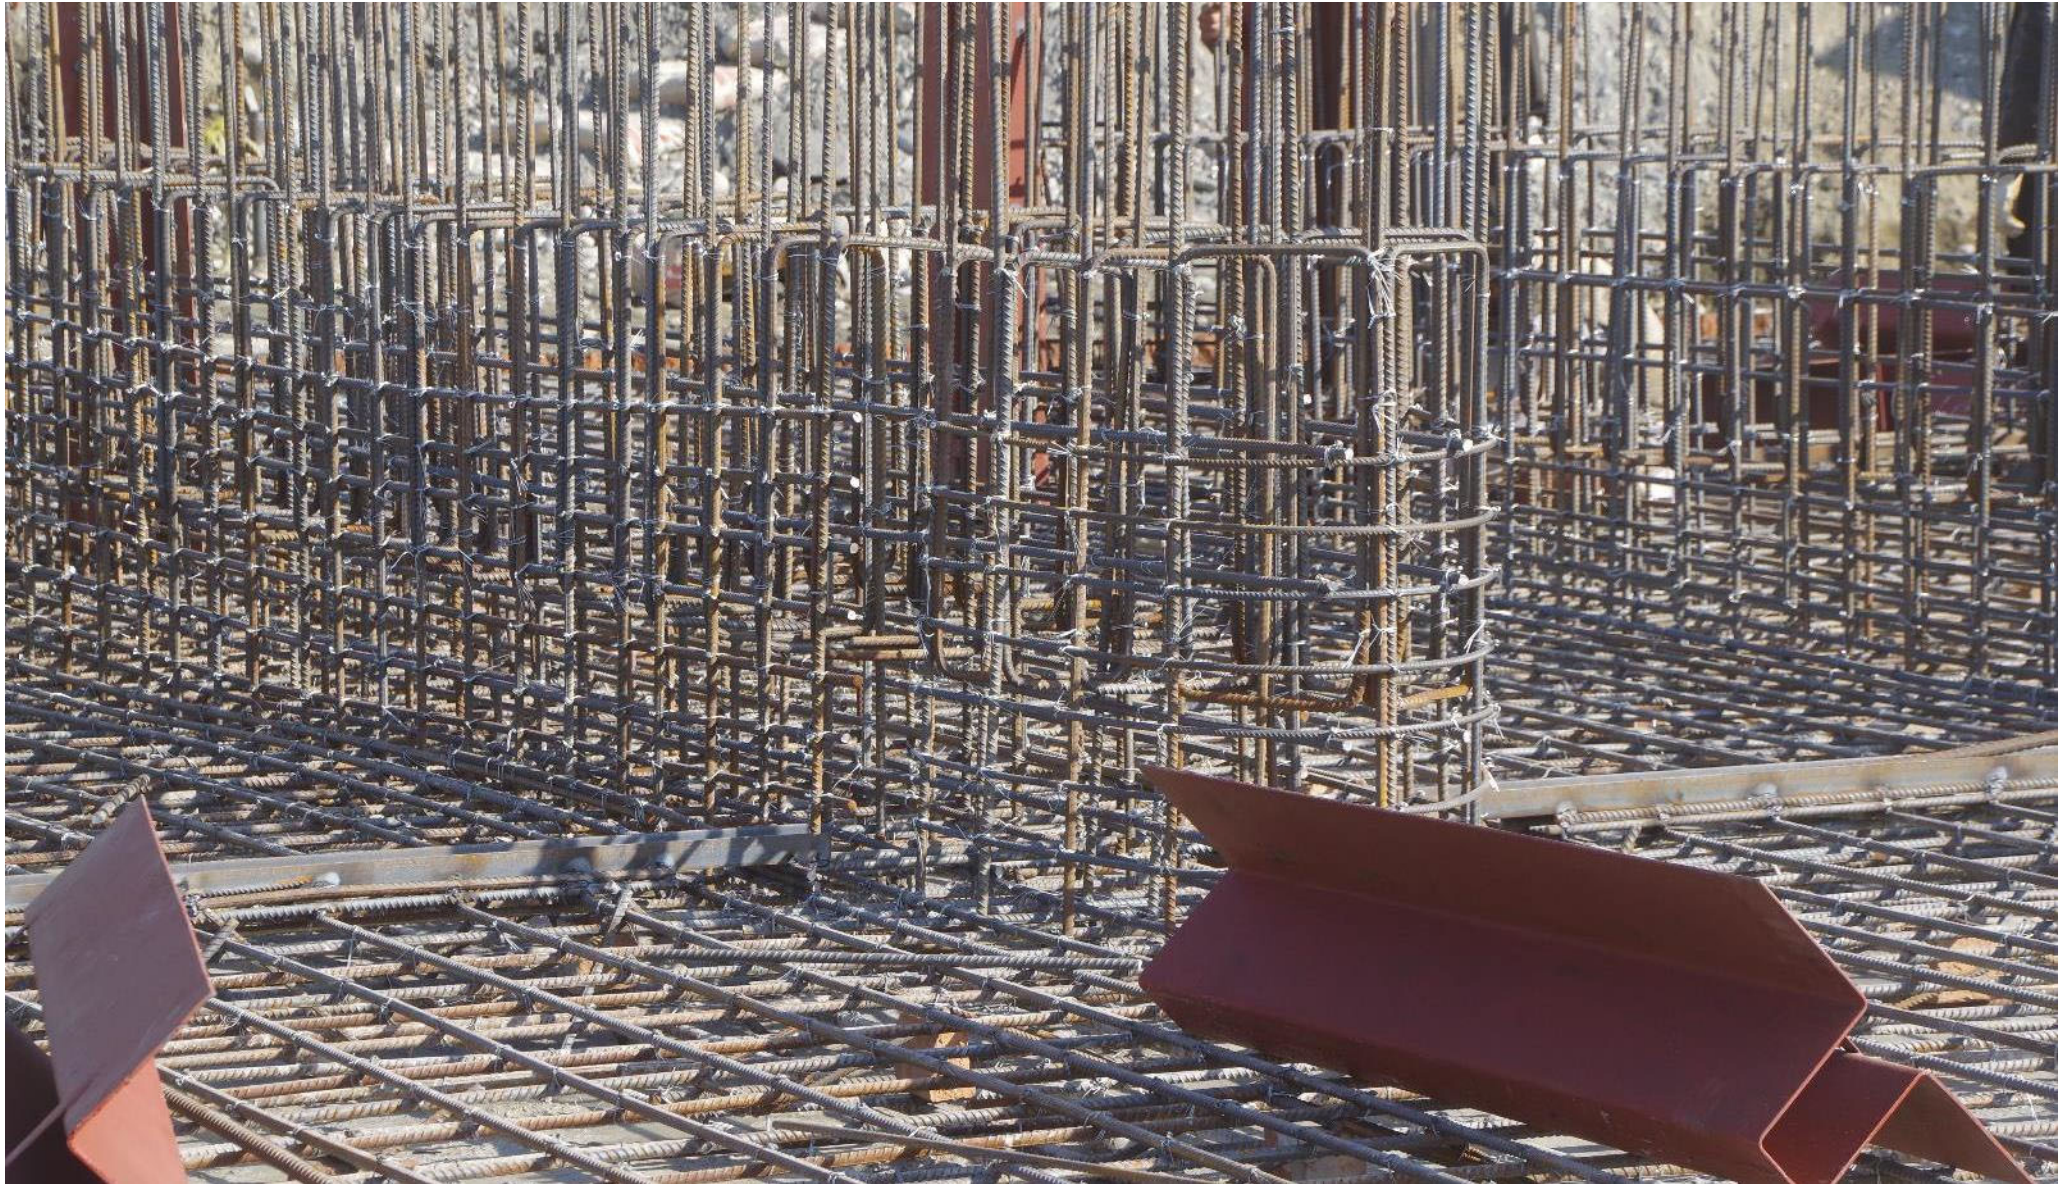
配筋も定式化され、黙っていても、切り出しから組み立てまで地図一枚から行われる。正当な方法ではないかも知れぬが、面倒な書類を大幅に省かないと現場が止まってしまう。ここでは多くをしゃべらずに実行するのが美德だとはいえ、この書類上の問題が改善点といえば改善点だ。2018年12月25日

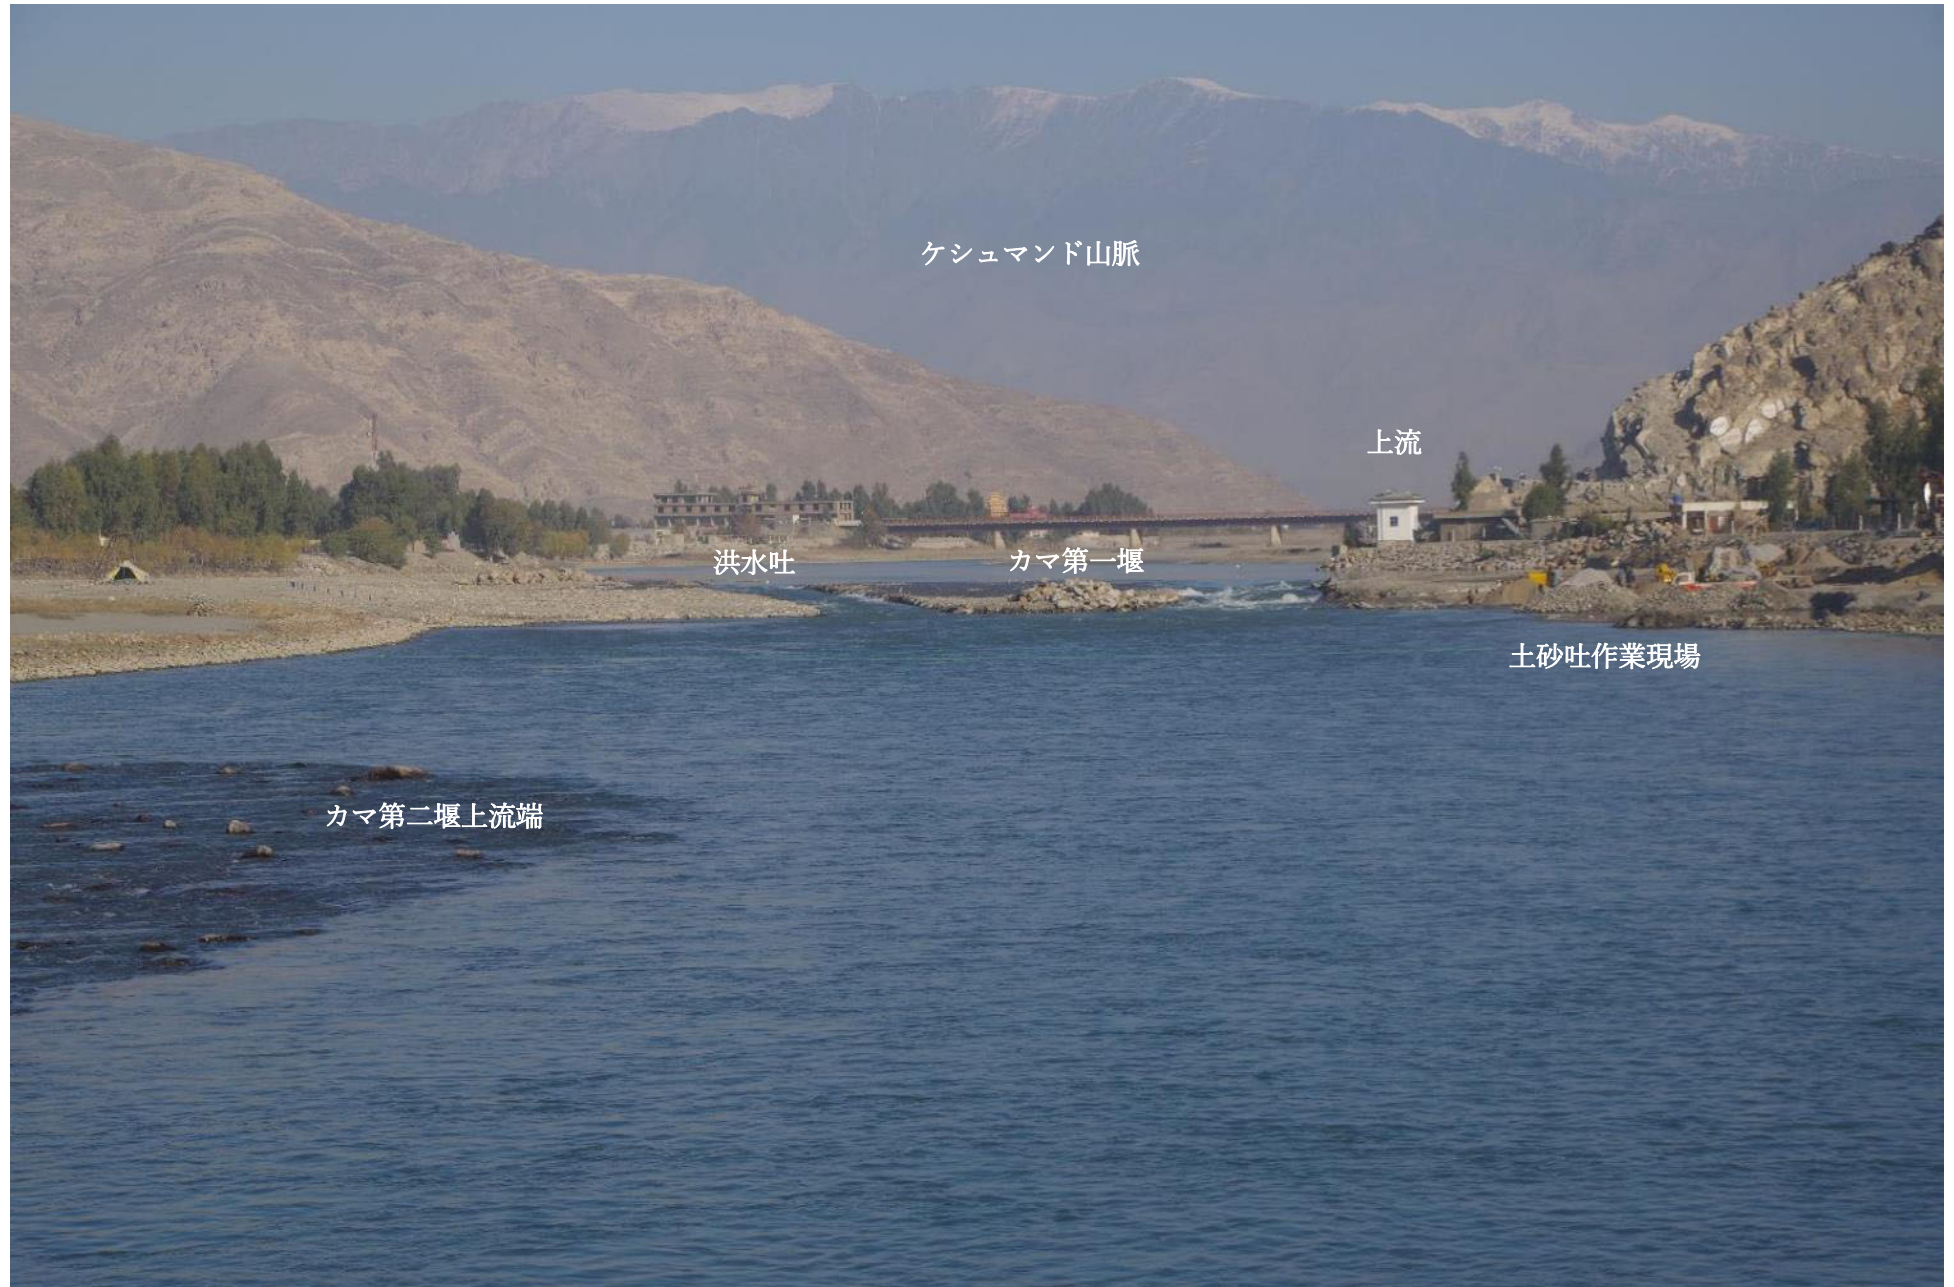
第一堰下流側と第二堰上流側との関係を示す。2018年12月25日

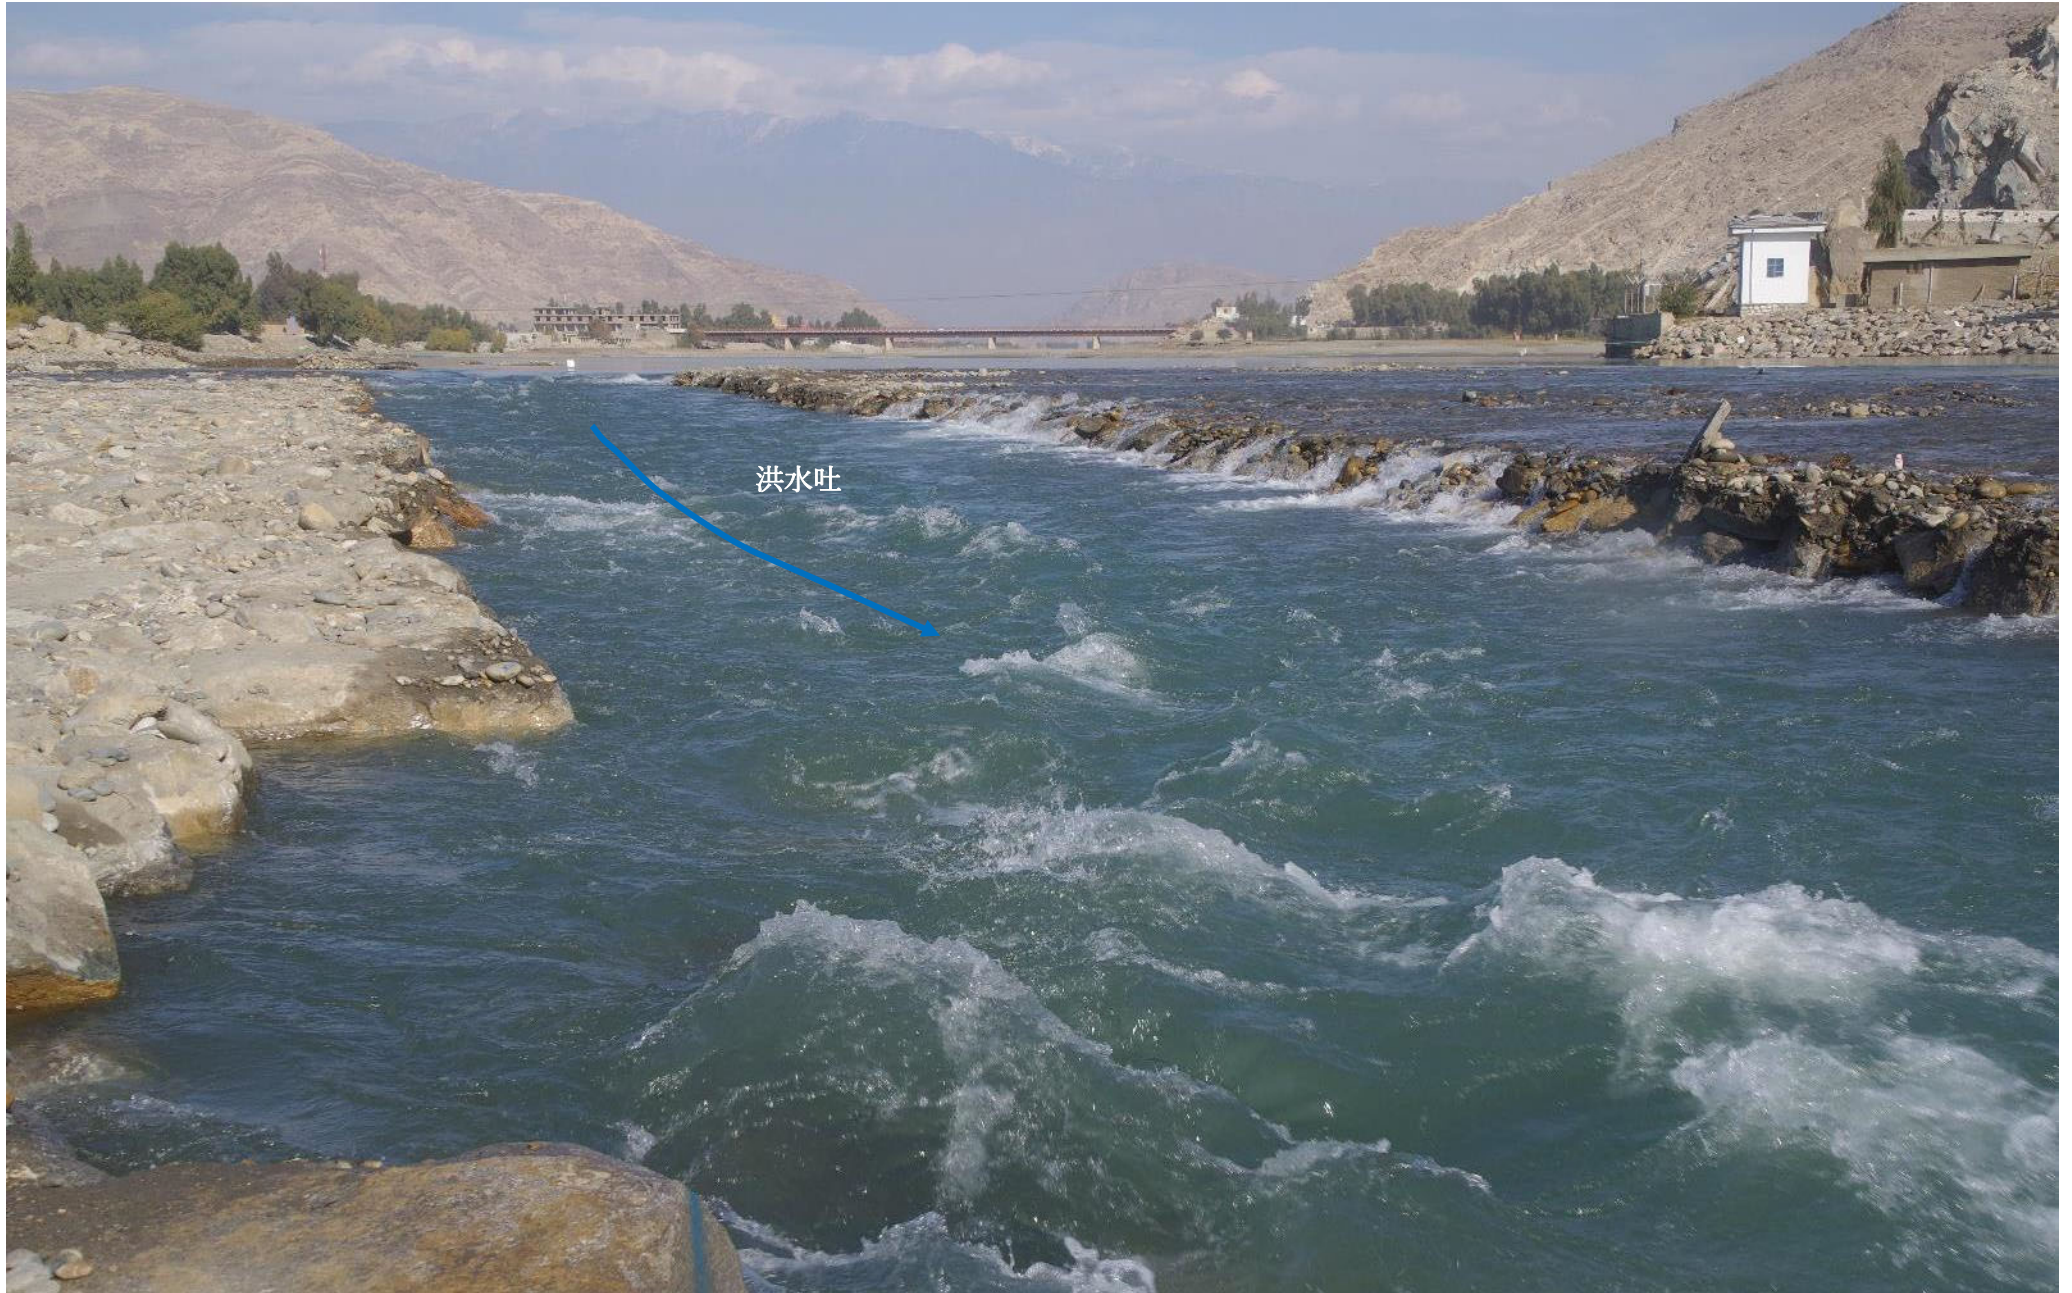
洪水吐の現在。水位は 85 cmを維持しているが、堰の石張りが進むにつれ、流量を増す。2018 年 12 月 25 日

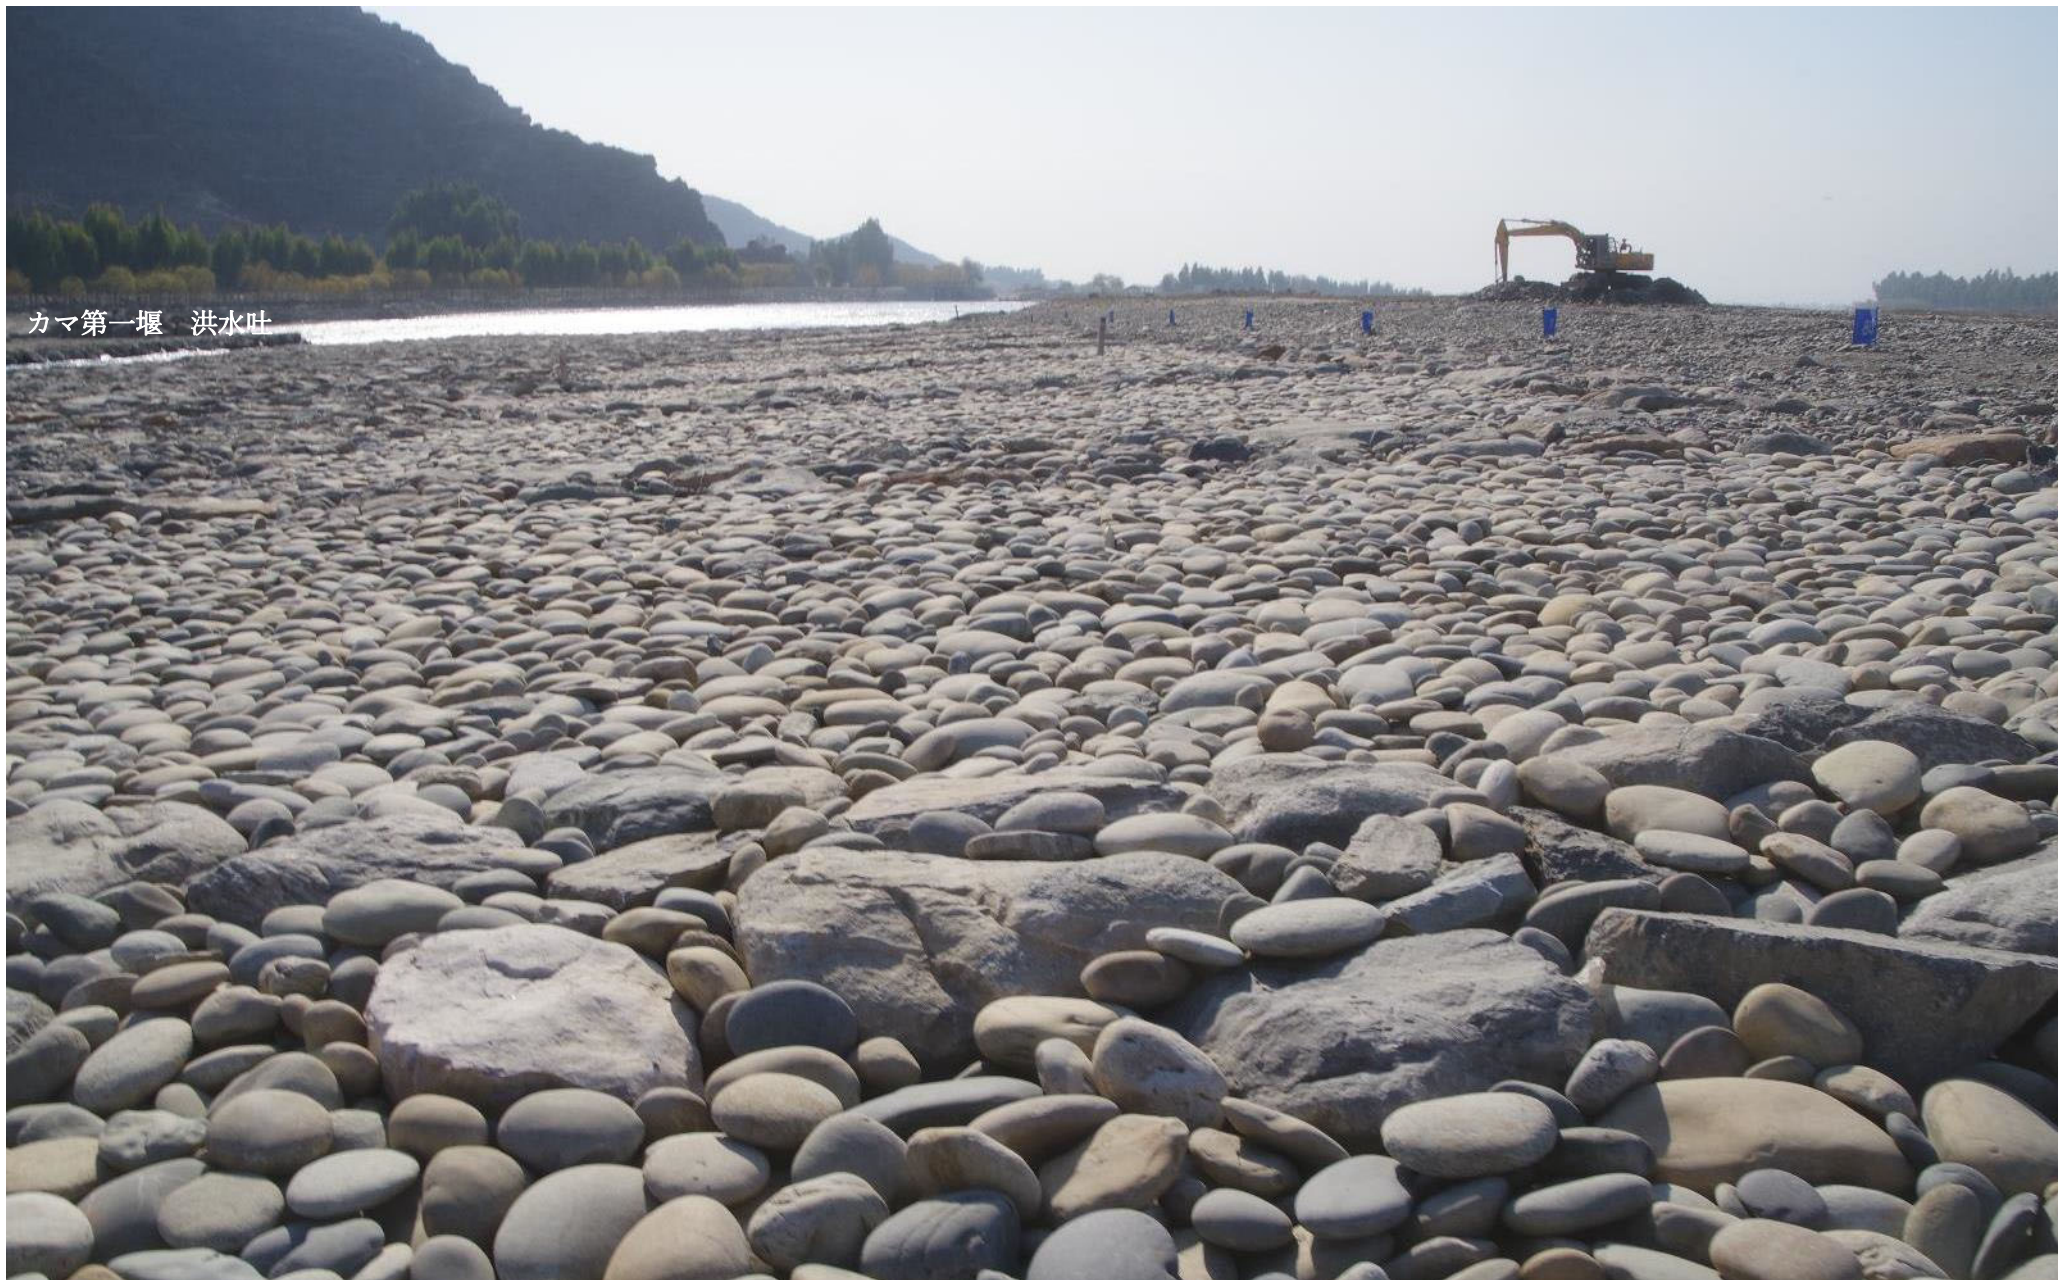
堰=砂州接合部。苦心の緩傾斜。石材は 25 cm以上の玉石で、全て砂州周辺で採取したもの。堰の対岸側を緩傾斜にすることで、激しい流れが起きることが無いので堰と砂州の接合部を洗堀・浸食から防ぐうえで効果絶大。2018 年 12 月 24 日
