2018年12月26日受信②

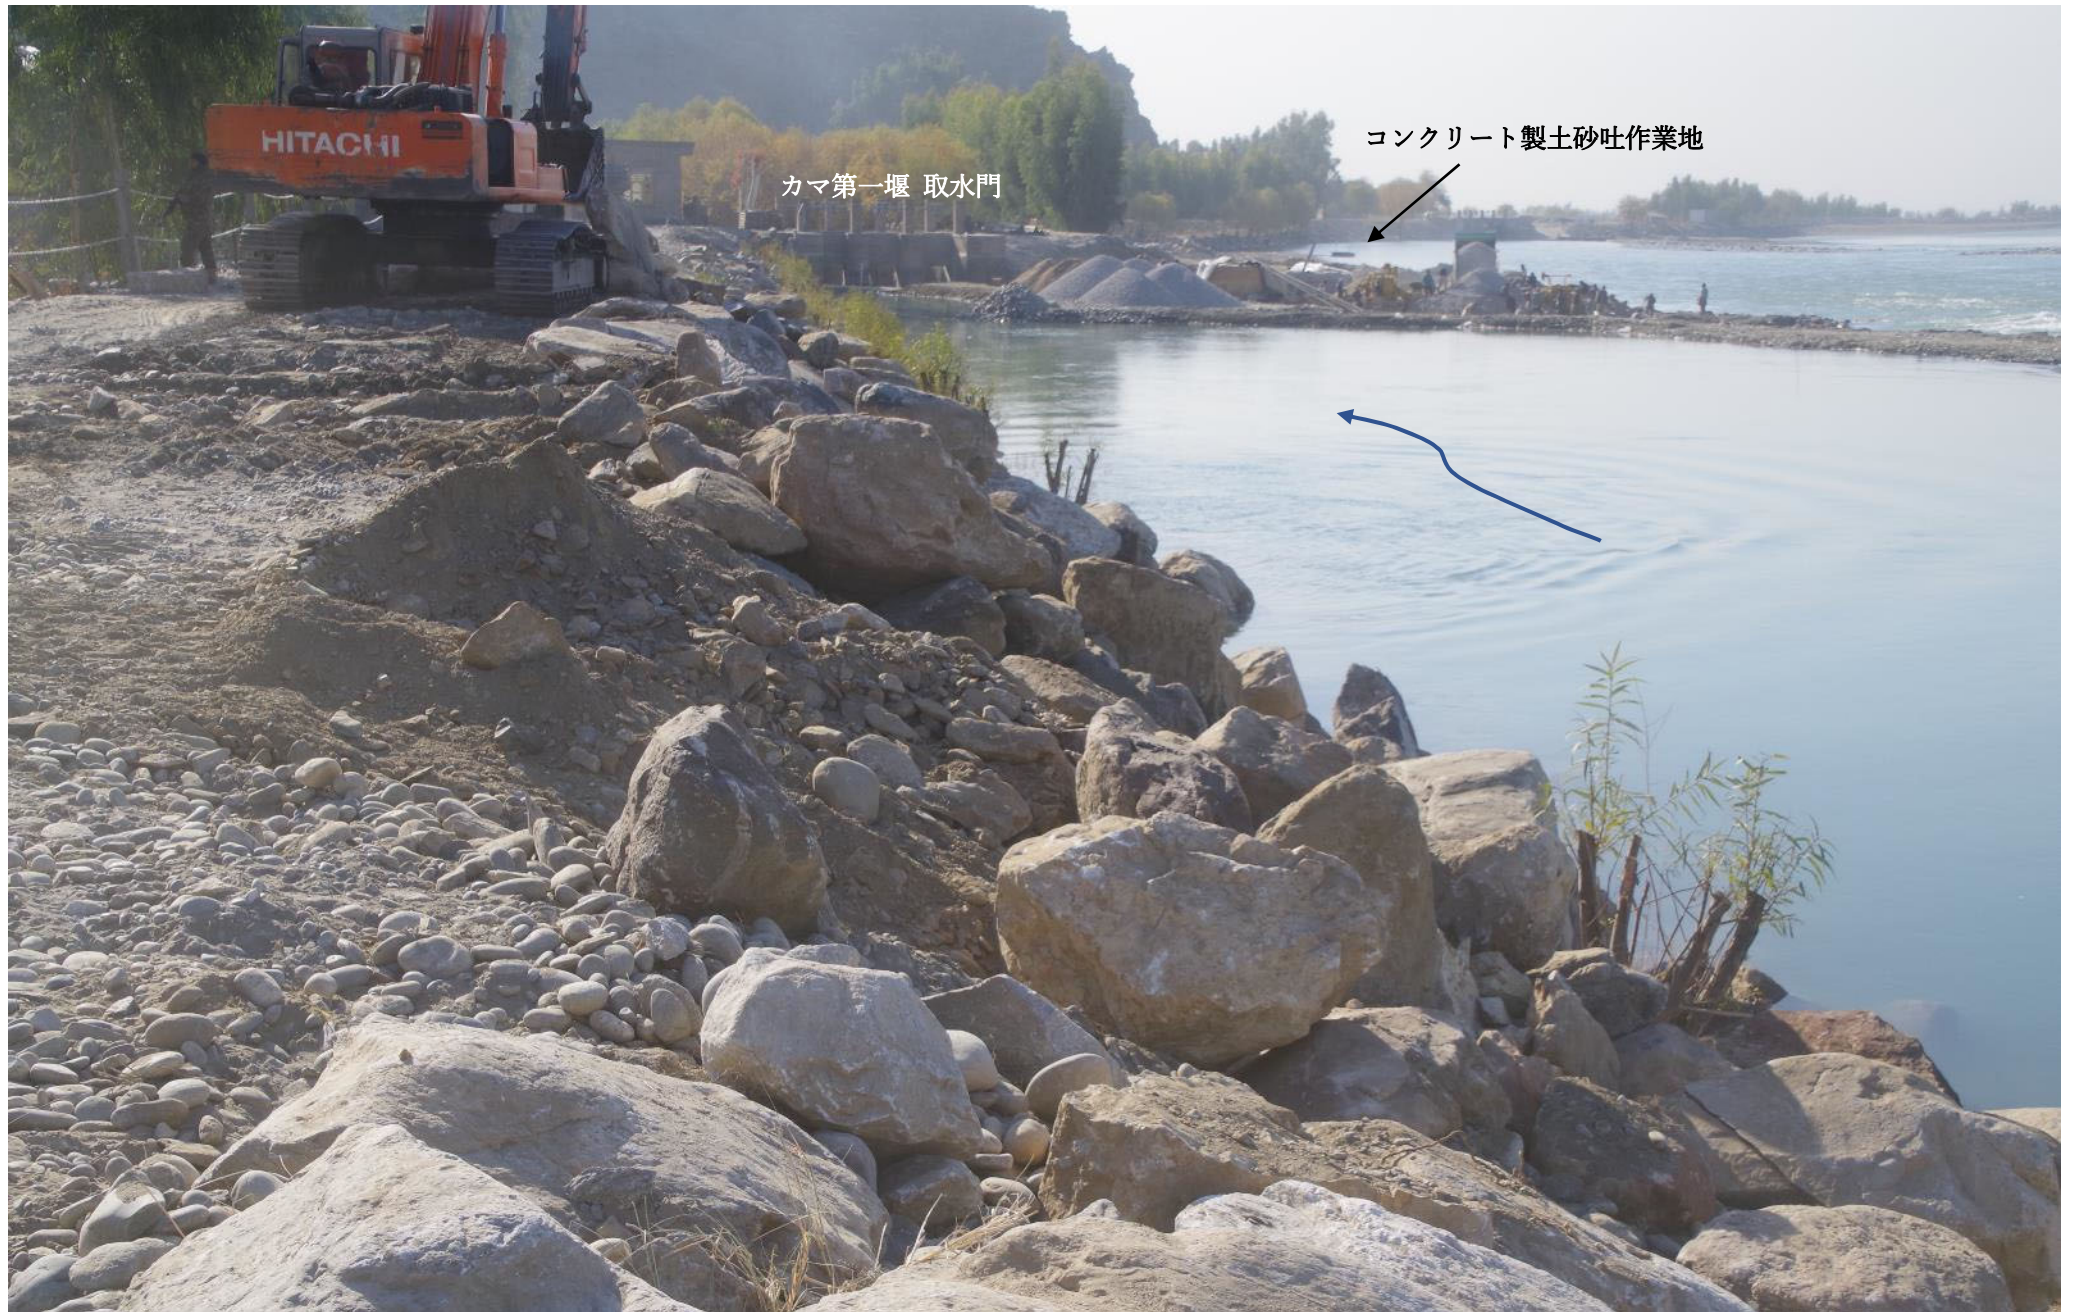
左岸、取水口より上流側の護岸。堰全体がよく見渡せる。堰上げに伴うかさ上げ。2018年12月25日

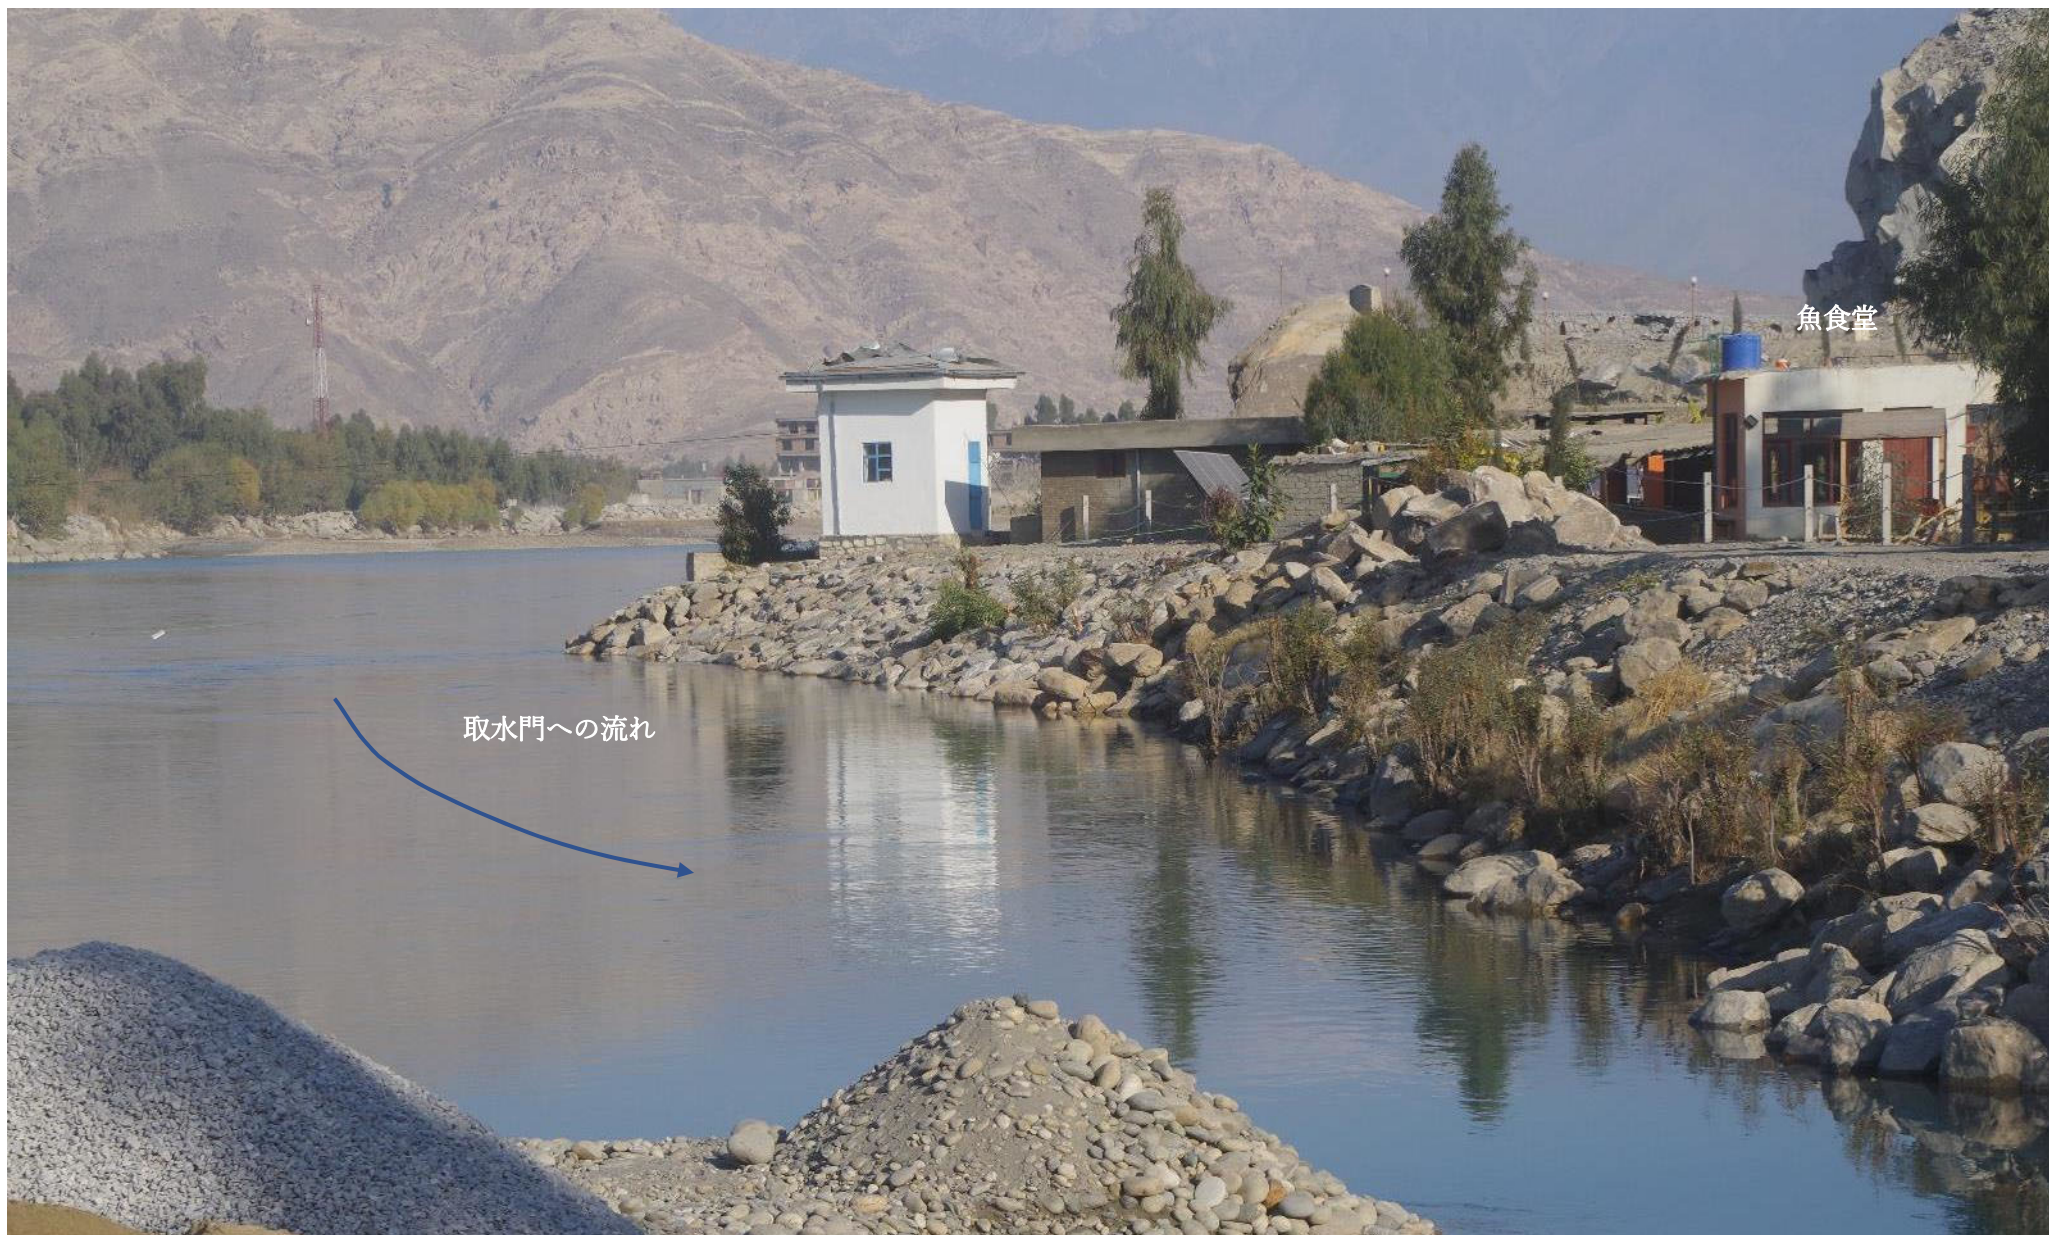
カマ第一取水口の上流約 200m に旧ソ連が作った取水口がある。岩盤が突き出しており、深い急流（水深約 5m）が通過する。前後は軟弱地盤で、しばしば出水時に浸食される。今回は本格的な護岸を施して鉄壁に仕上げようとしている。隣接の魚食堂のゴミ投棄をめぐる争いは、長老会への訴えで悪弊をやめさせ、観光地化でむしろ店の繁盛になると了解を得て解決。2018 年 12 月 25 日
