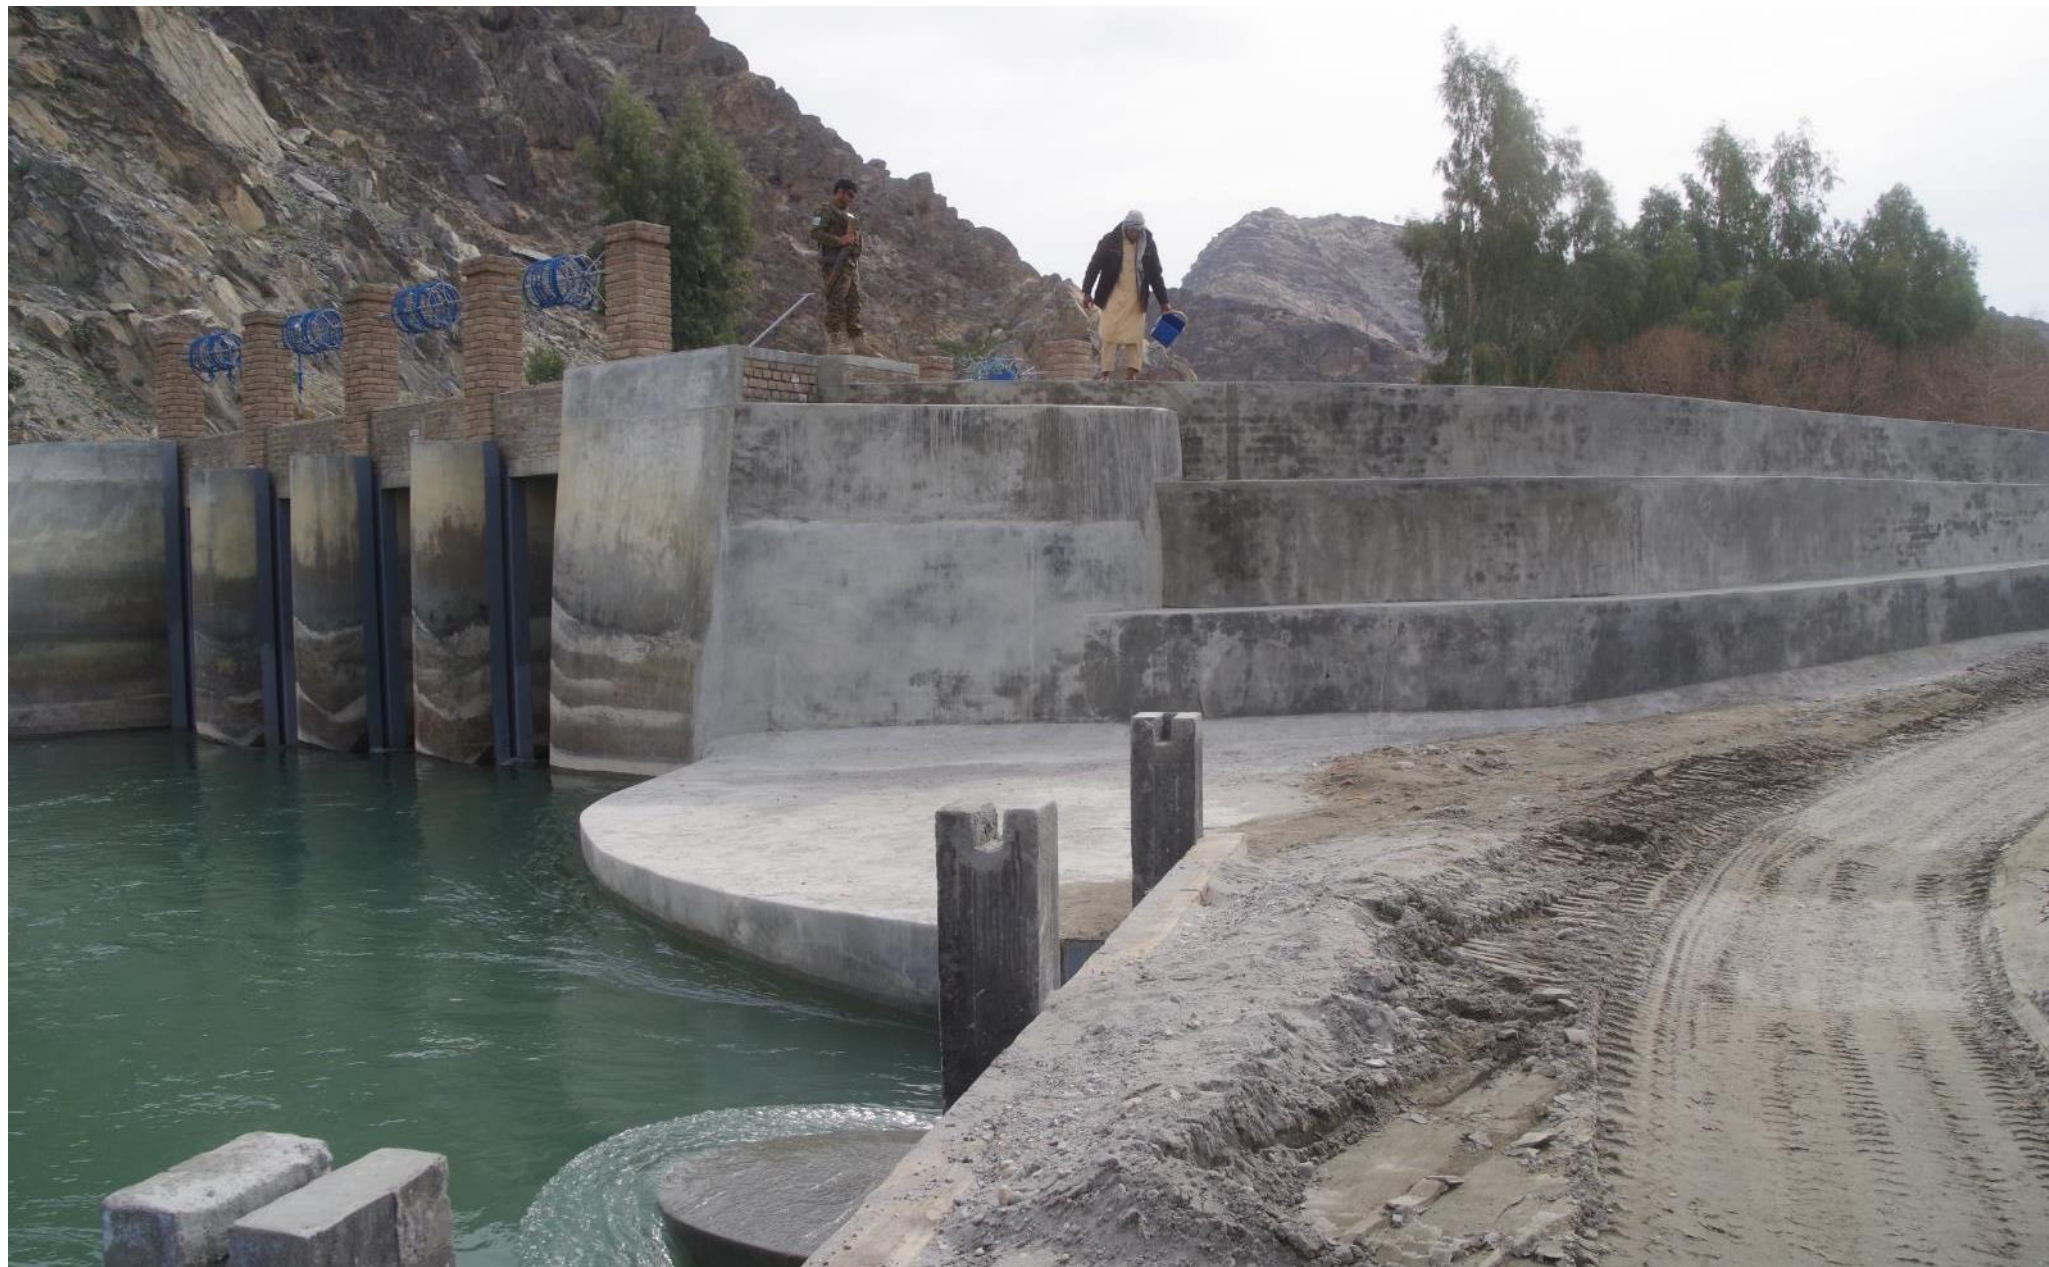
水門側壁の状態。危惧した壁の基礎は案外頑丈で、今回の改修で更に強化された。2018年2月21日

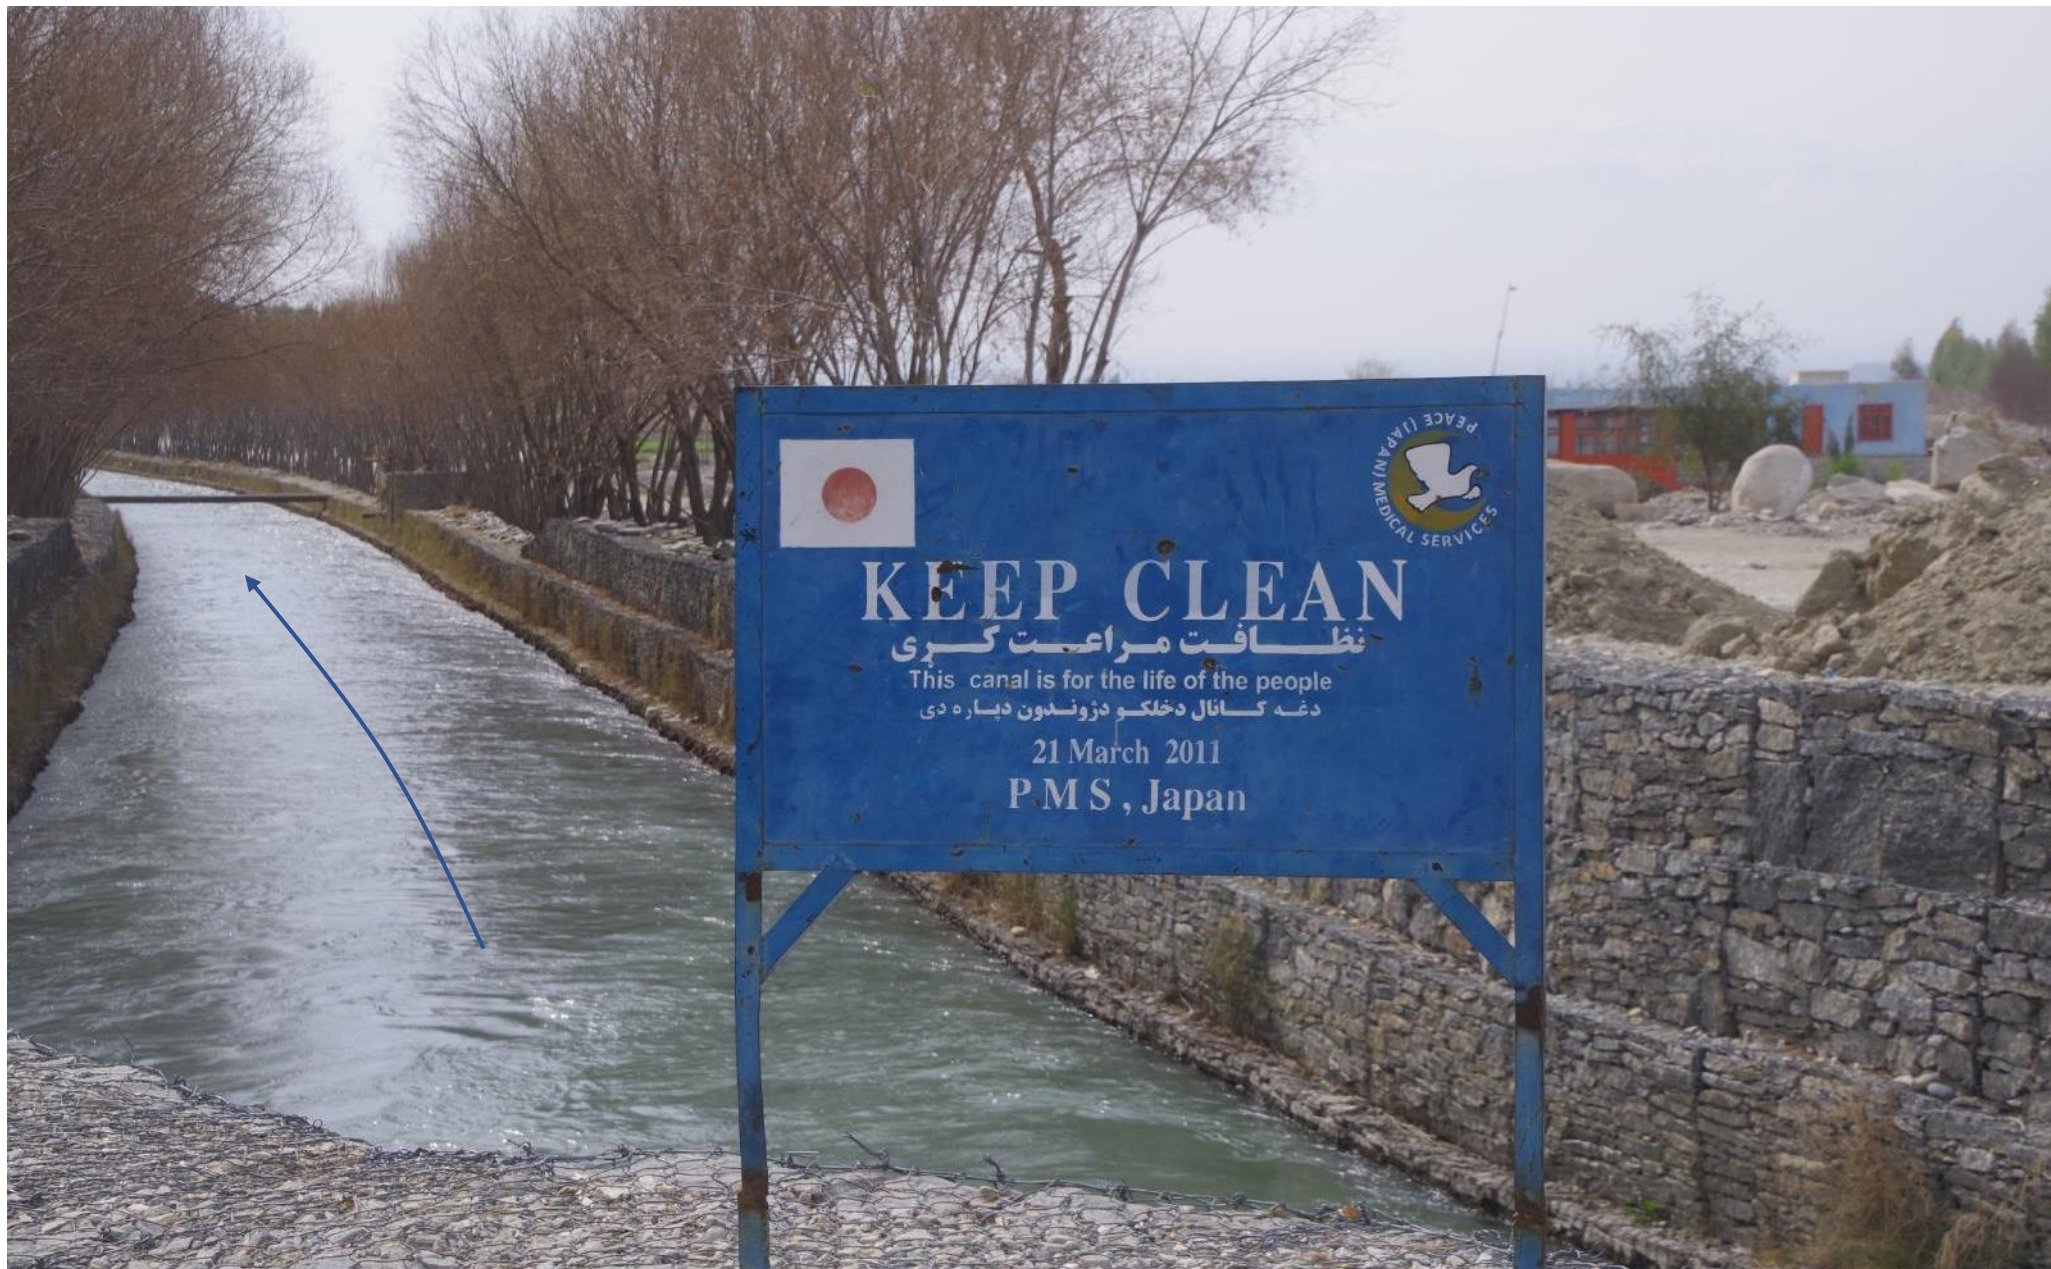
カマ第二堰完工時の看板が残っている。普通数年でなくなるか傷みが甚だしいが、カマはそれだけ人々のマナーと秩序が保たれていることを示している。カマ主幹水路は河の分流のように豪快に水を流す(真冬でも 4 m³/秒以上)。それだけ広いのだ。2018年2月21日

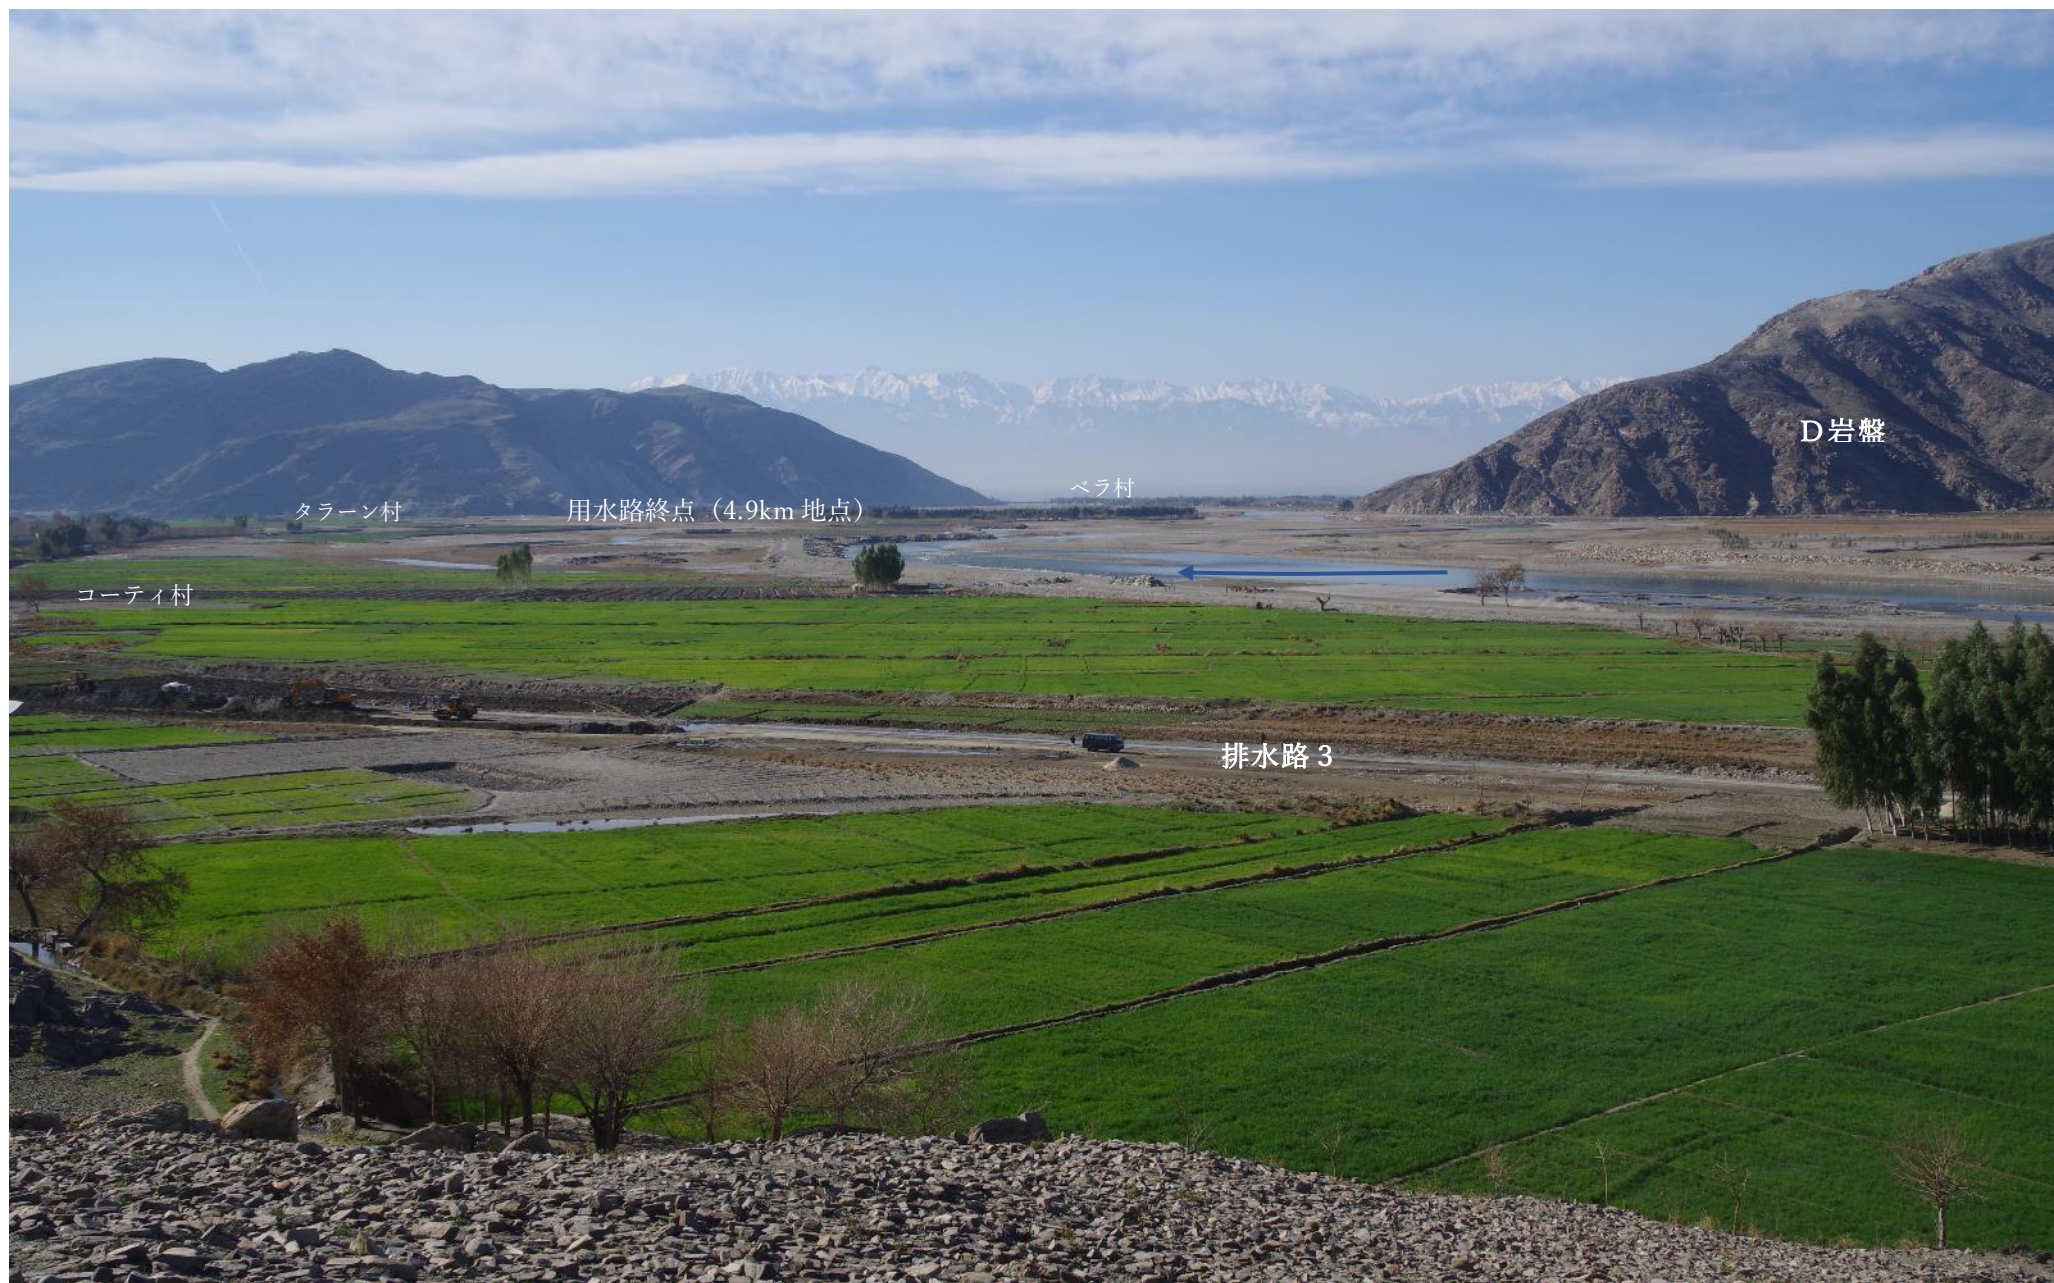
コーティ・タラーン村の広がる緑。川側の耕地は殆どが着工後に出現したもの。洪水で荒れた土地は誰も手をつけなかった。作付けは大半が小麦で、小麦が間に合わなかったところはスイカ畑になっている。用水路終点付近。2018年2月18日

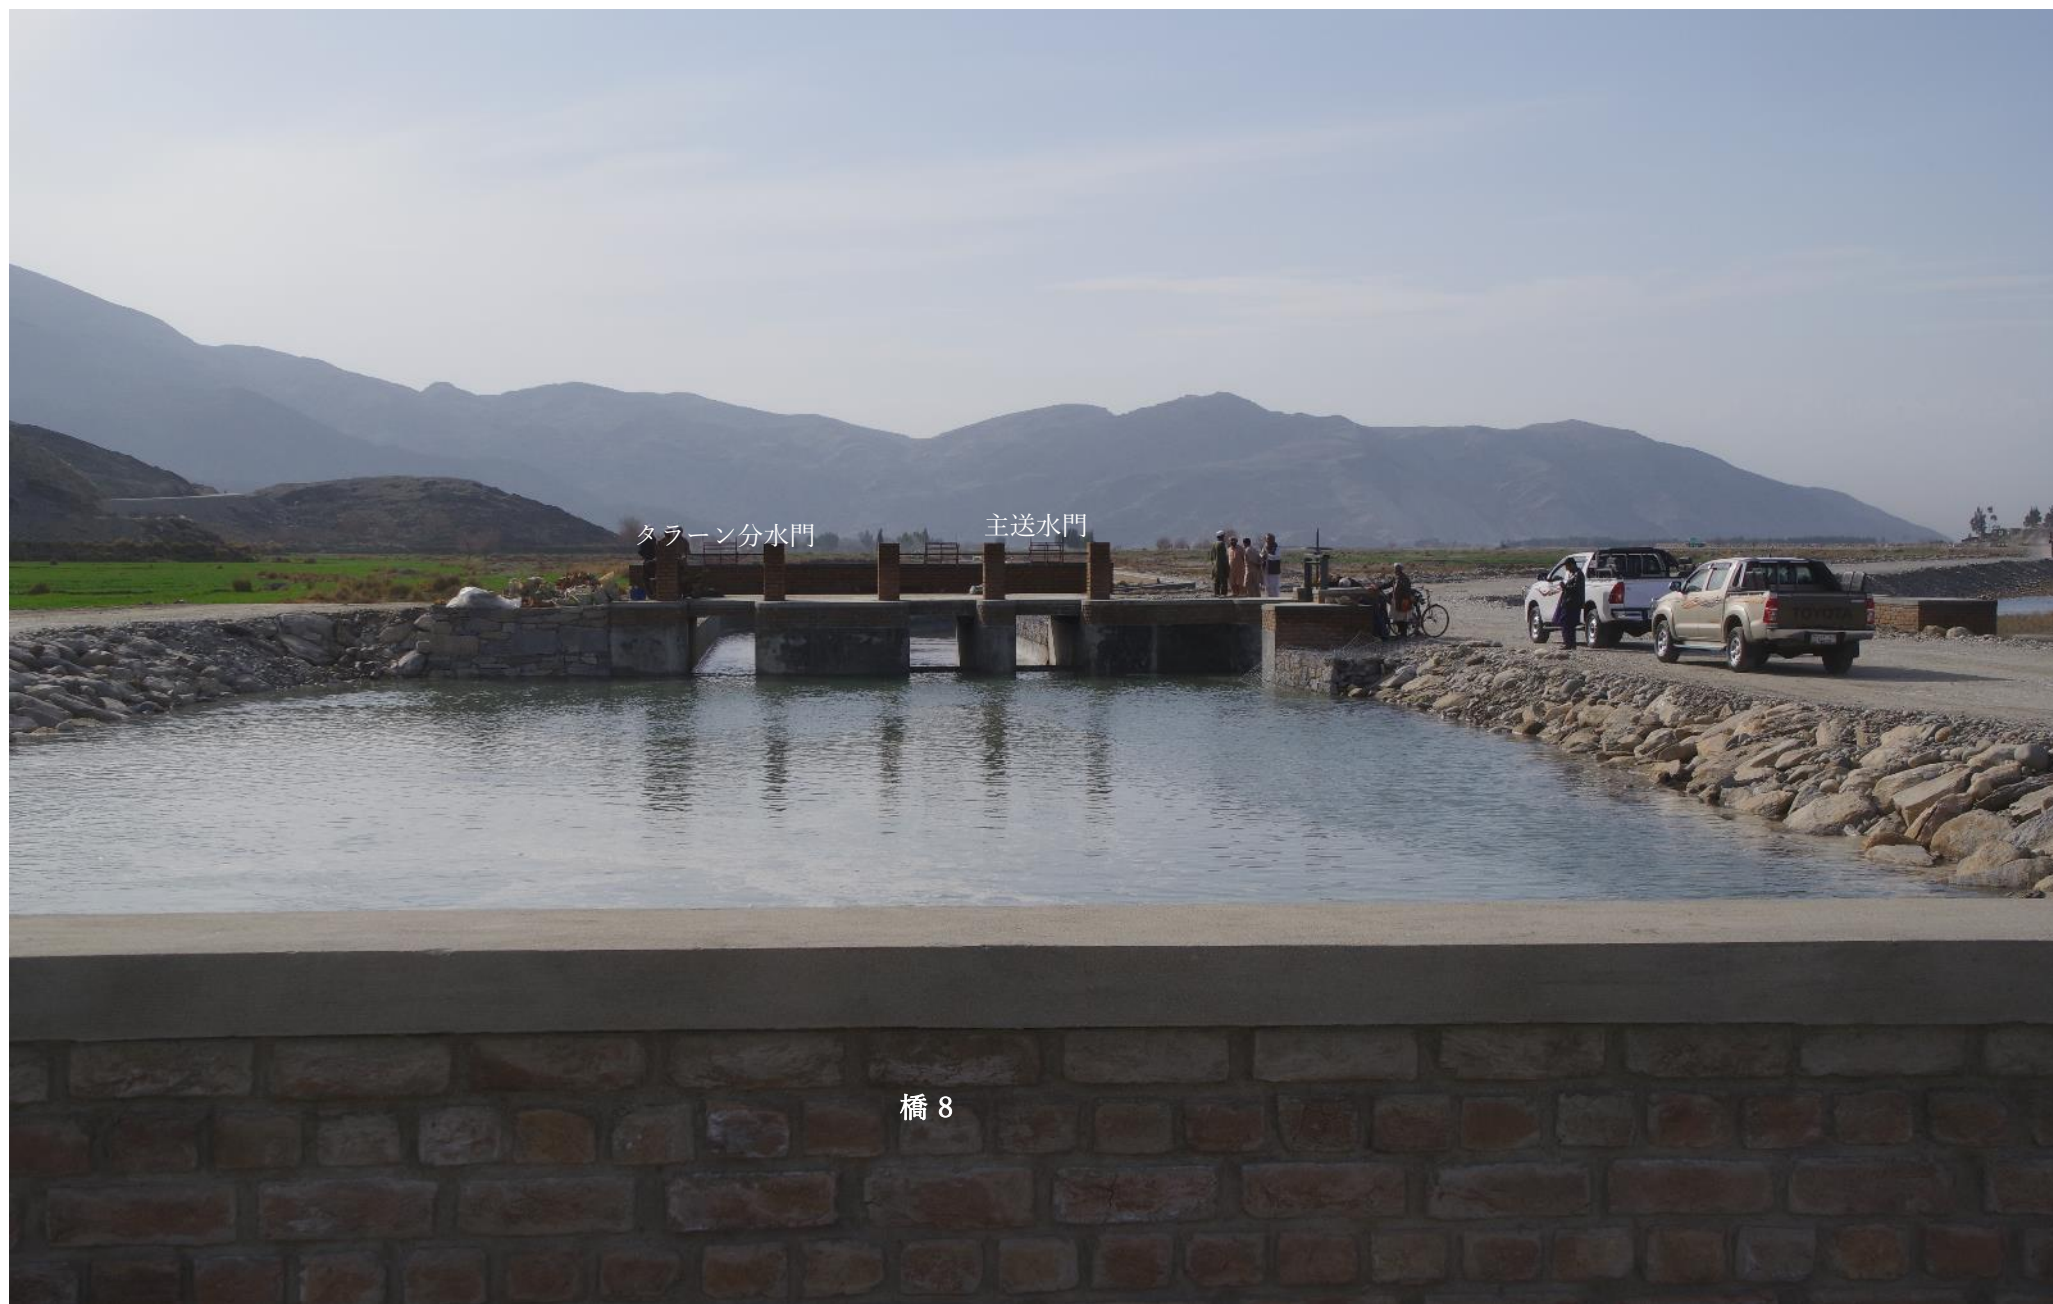
2018年2月22日 送水試験のために水をたたえる調節池Ⅲ。上流側から見る。

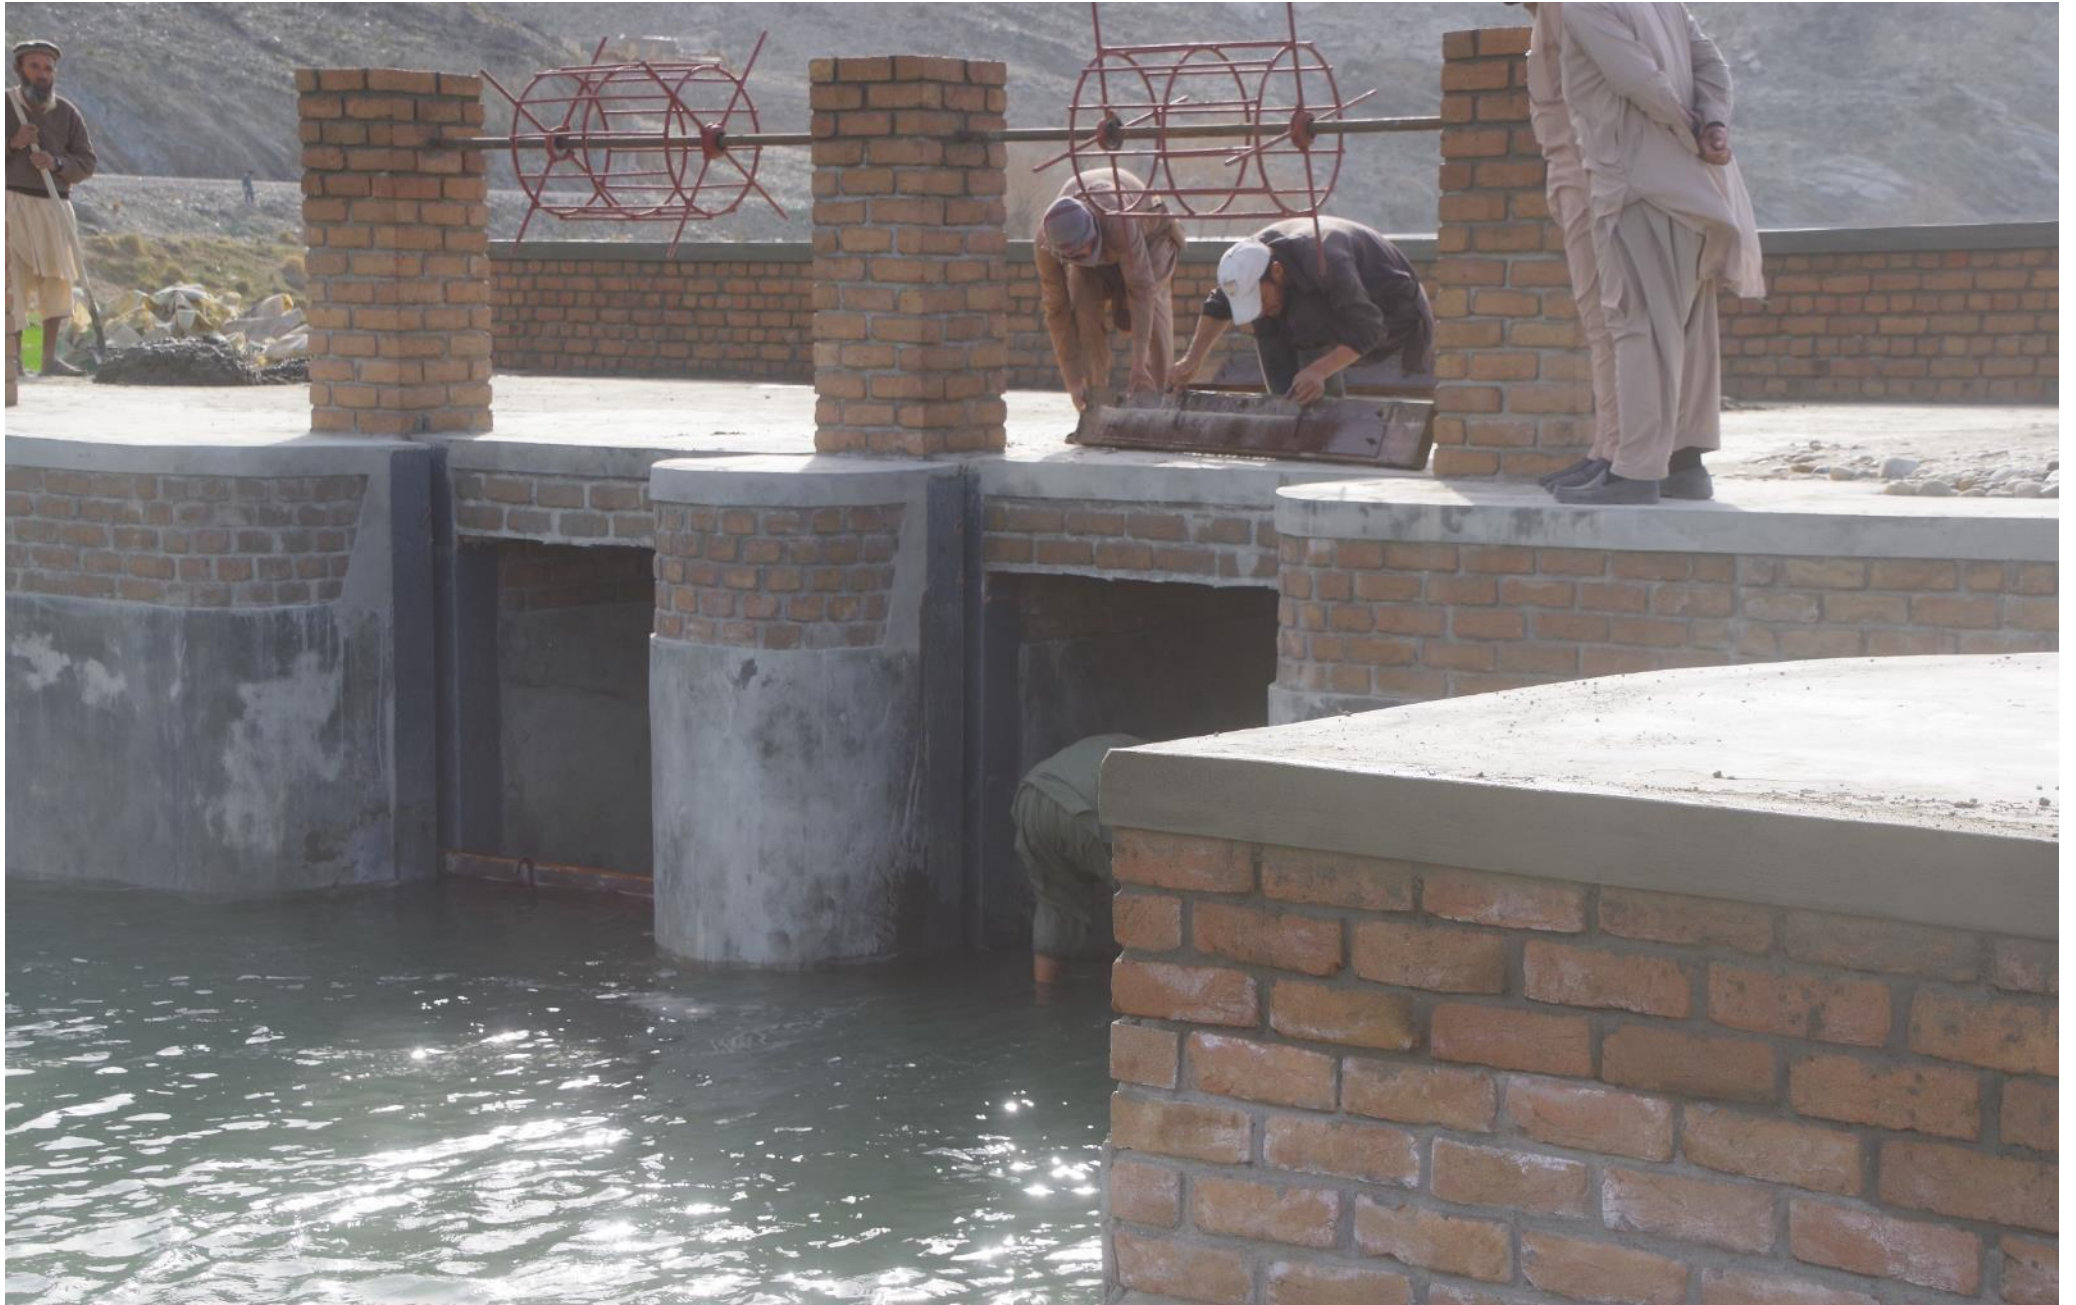
2月22日、調節池Ⅲ、初めて主幹水路の送水門を開ける。2018年2月22日

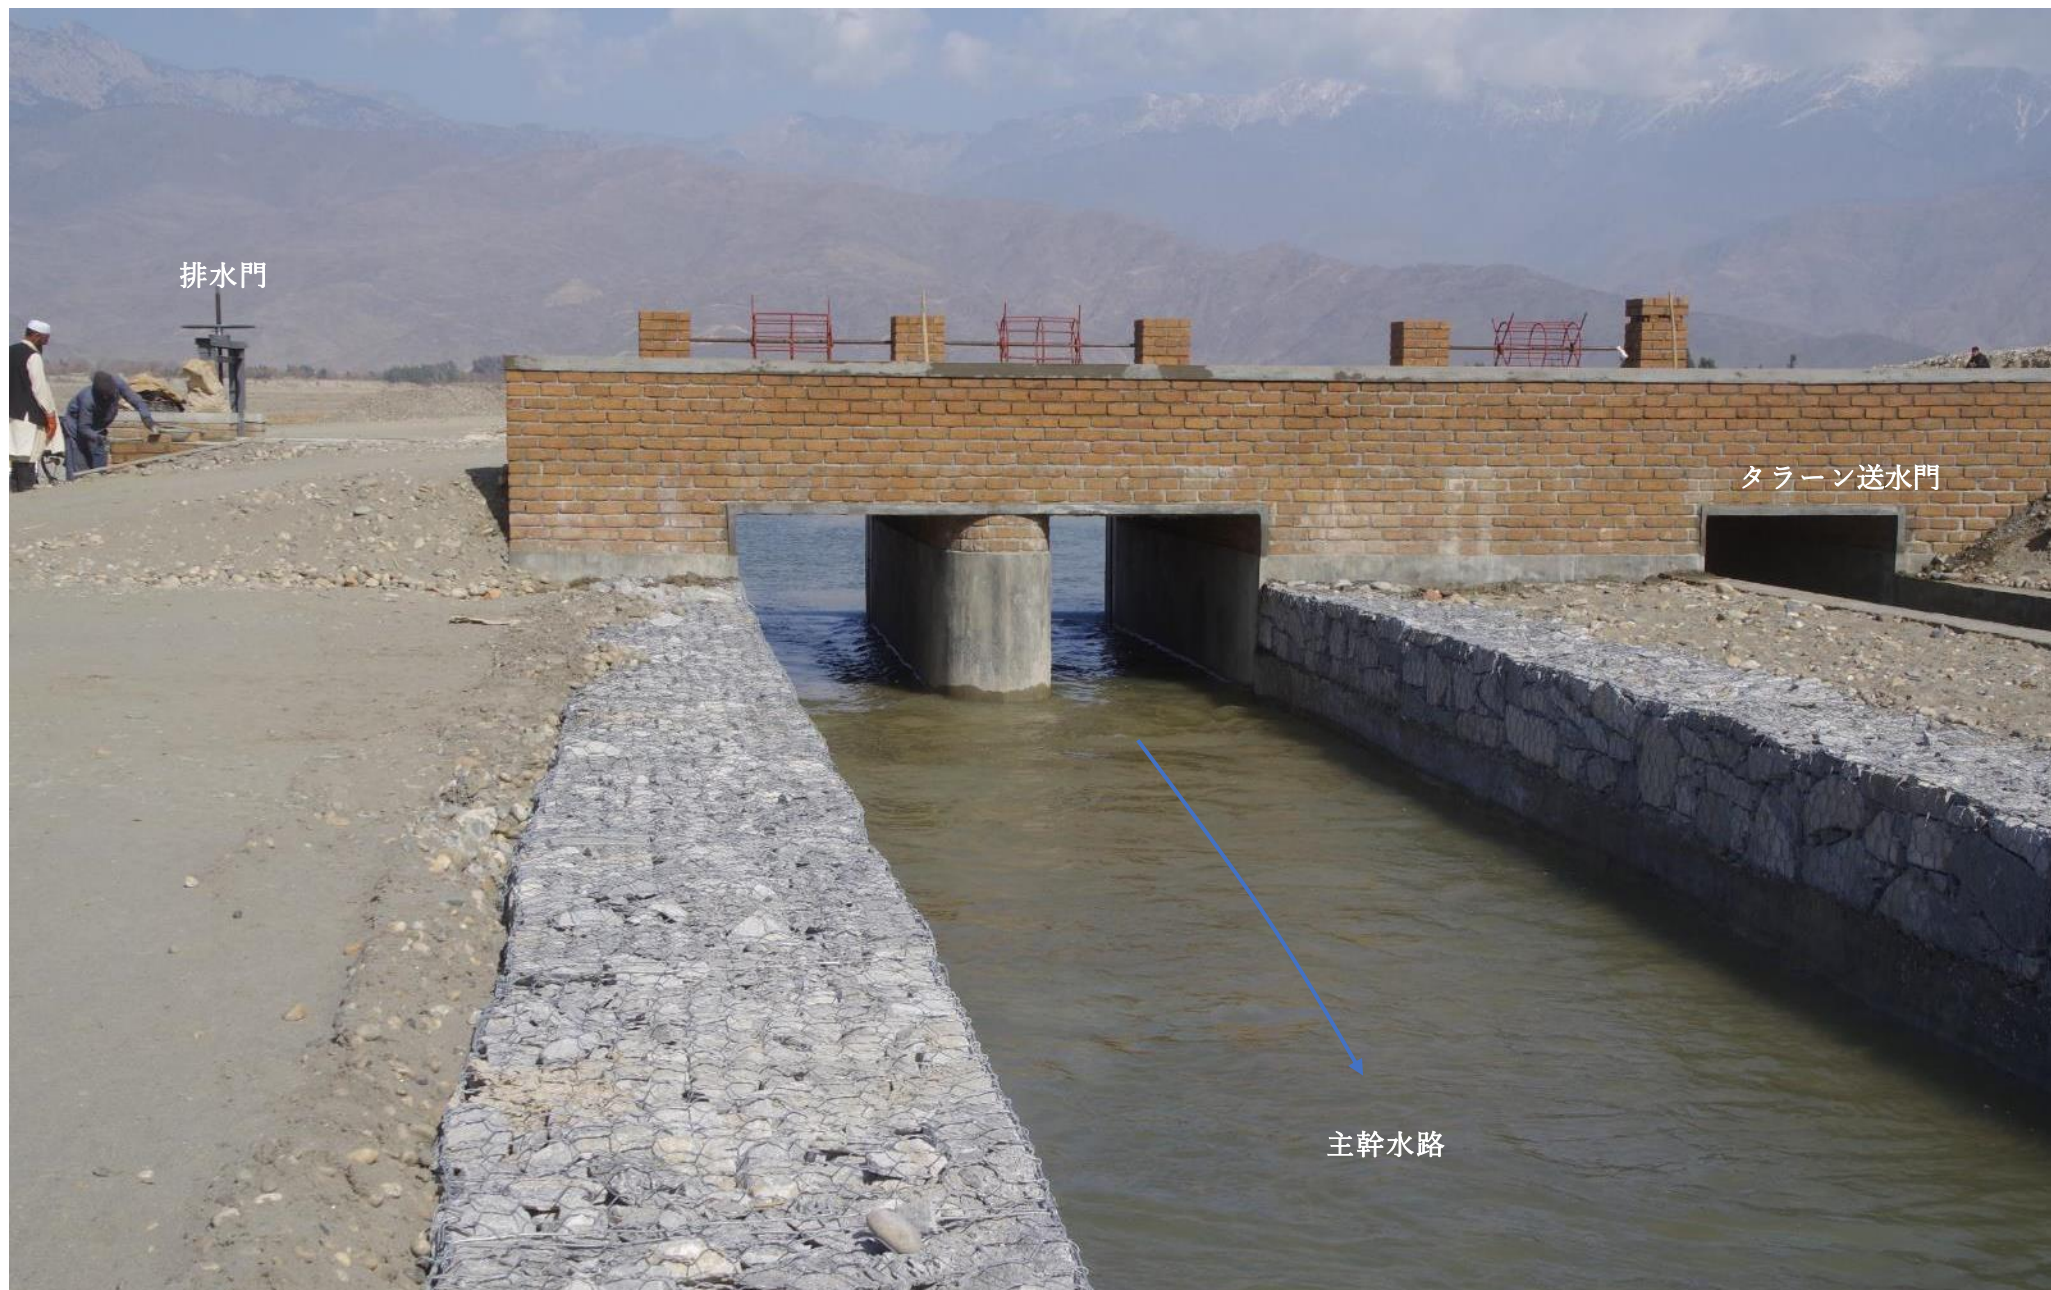
主幹水路の送水門をくぐる水。かなり豊富な水量で、真冬とは思えない。2018年2月22日

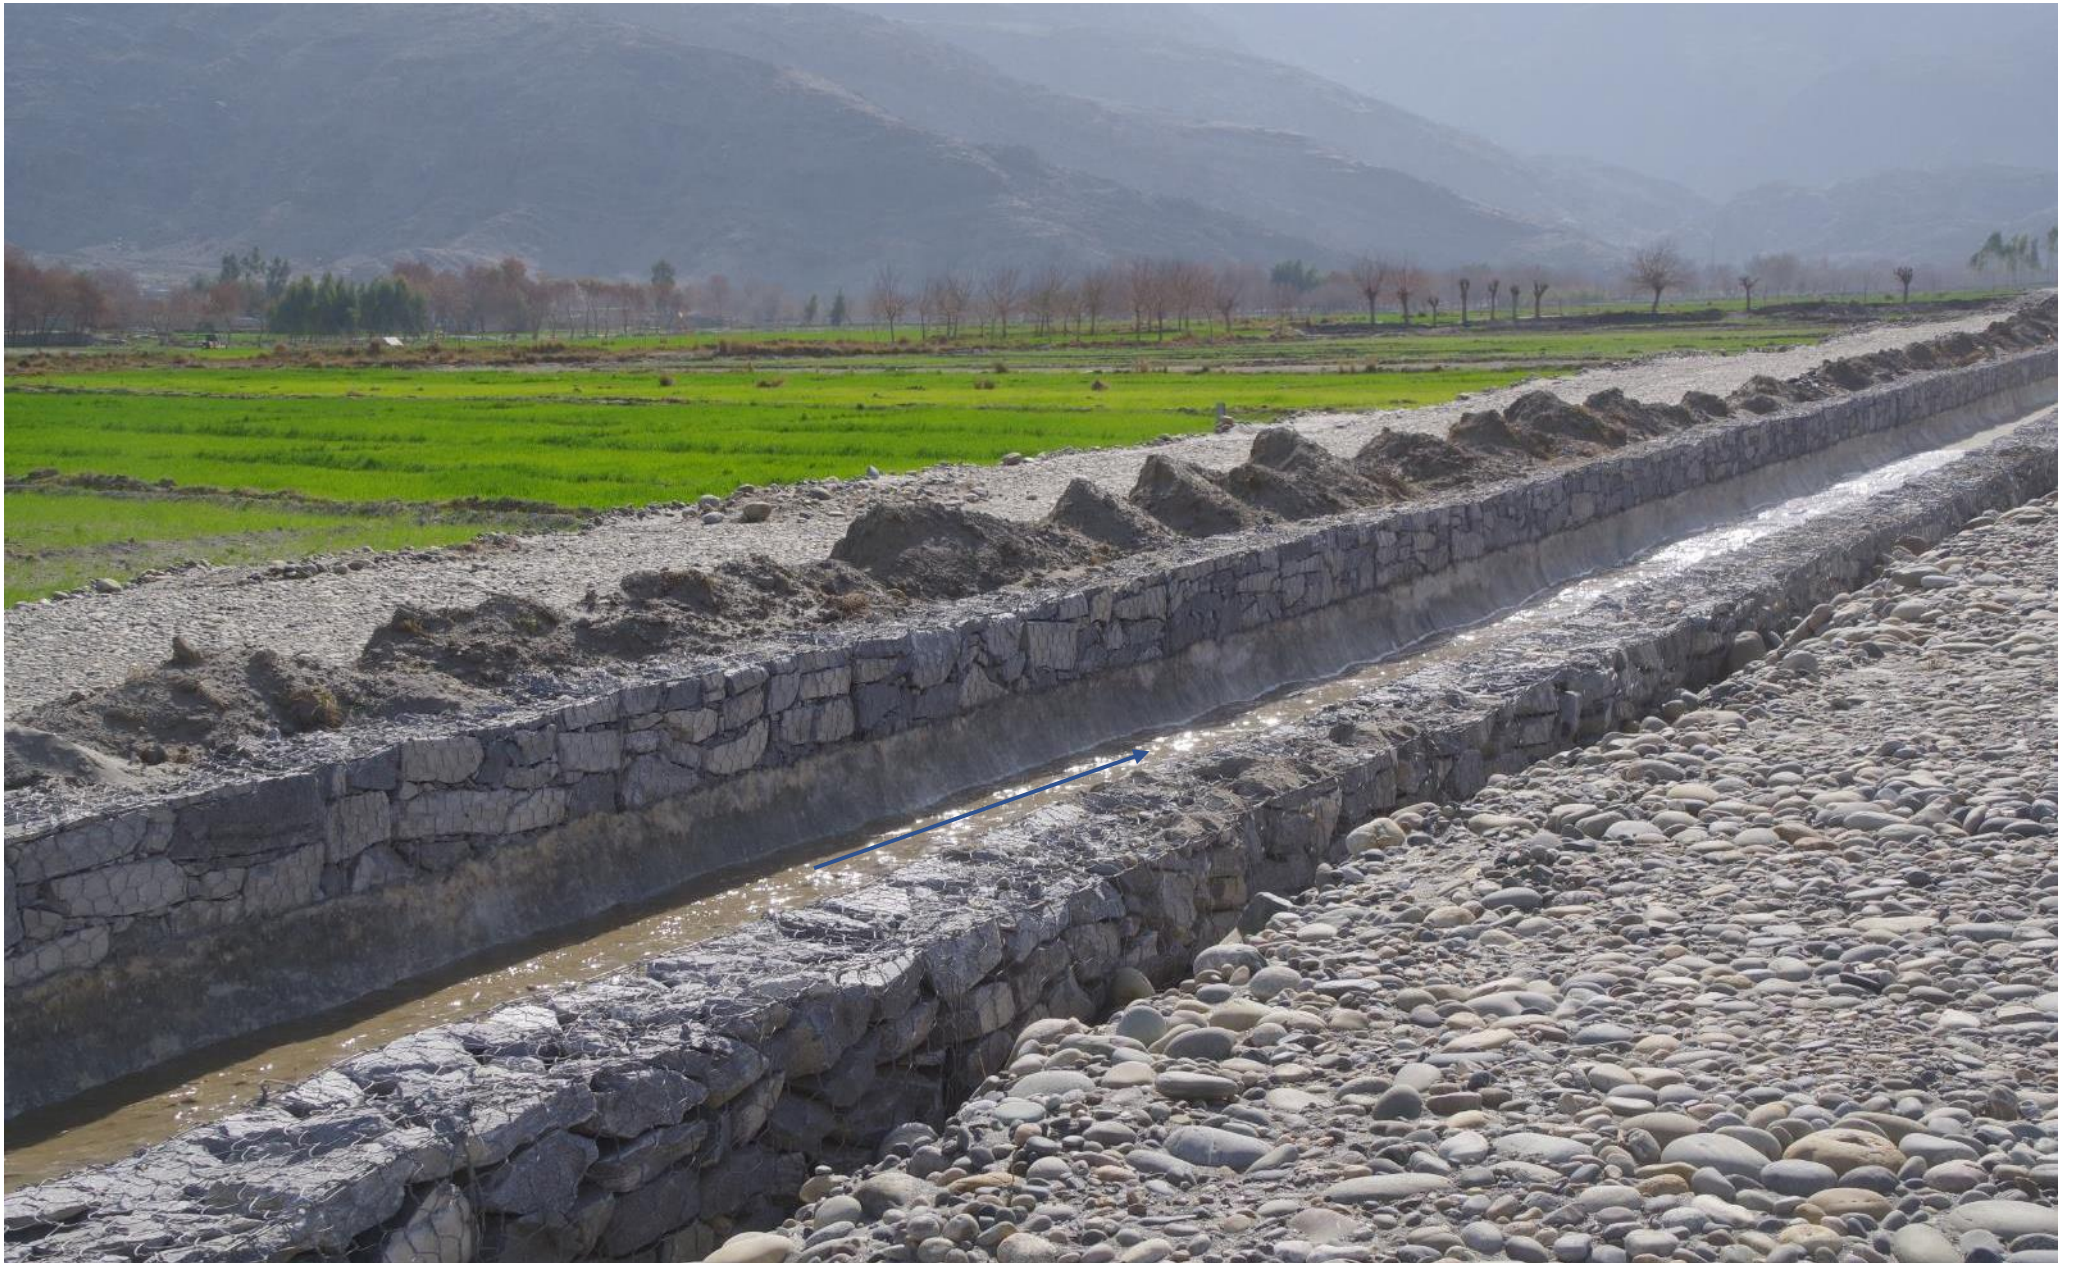
用水路約 4 km地点。麦畑が早々と広がっている。これまで川から水を引くことはできたが、洪水を引き込んで湿地を作るので、耕作できなかったのだ。
2018年2月22日

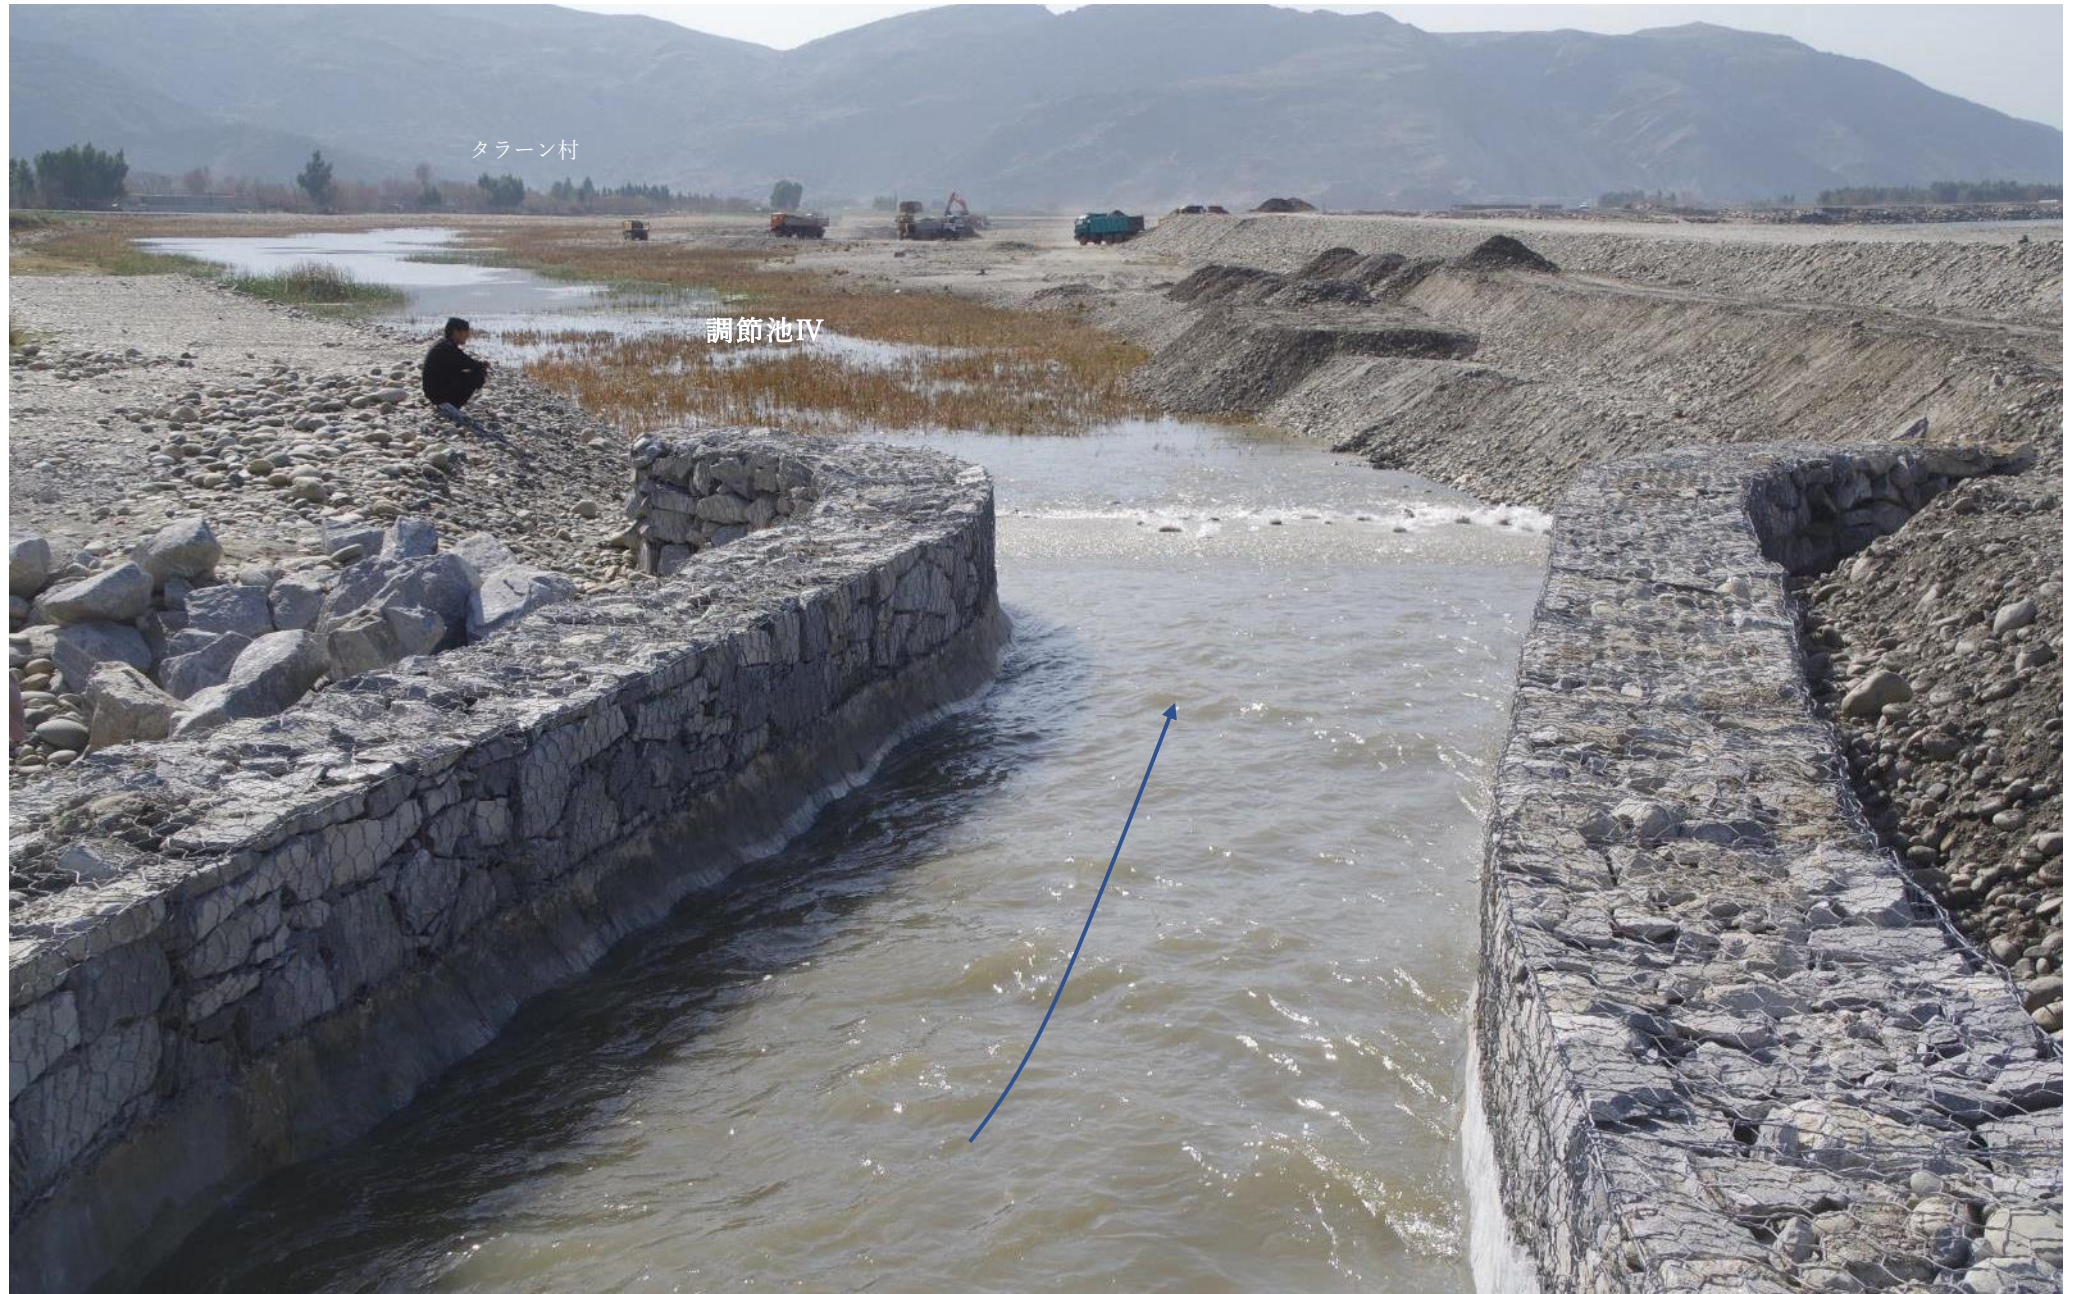
主幹水路の終点 4.9 km地点は、旧分流発生地点に相当する。自然河道だったから排水力は十二分、調節池IVを計画中。2018年2月22日
