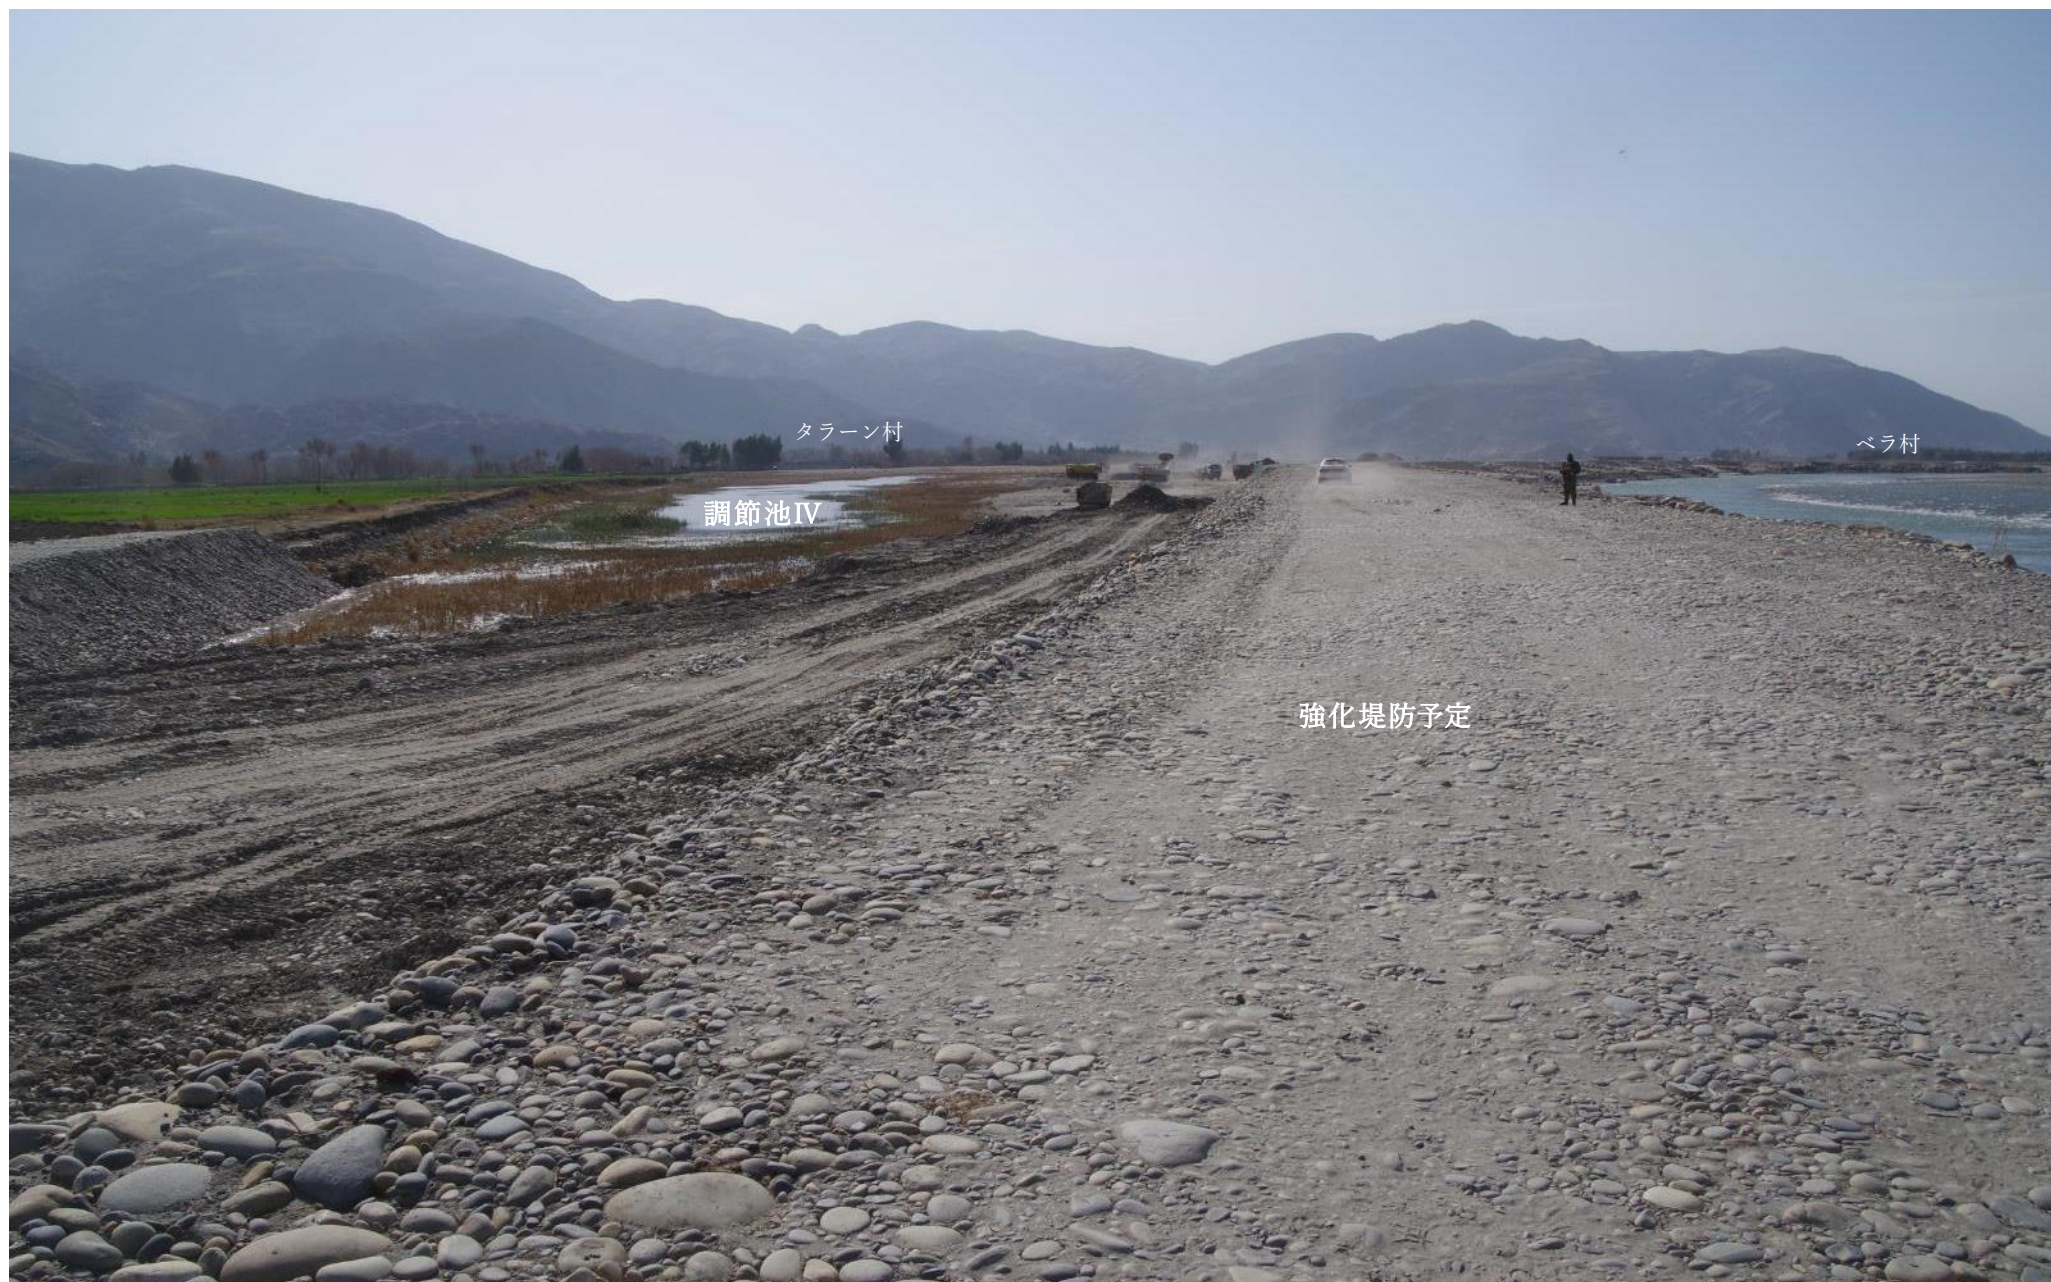
調節池IV予定地の川側土手はしめきり堤に当たる。1.5 km地点の調節池IIと同様に、強化堤防が予定されている。破綻すればタラーン村・ベラ村が再び壊滅するので、強化工事を急いでいる。堤防幅はさらに拡張される。2018年2月22日

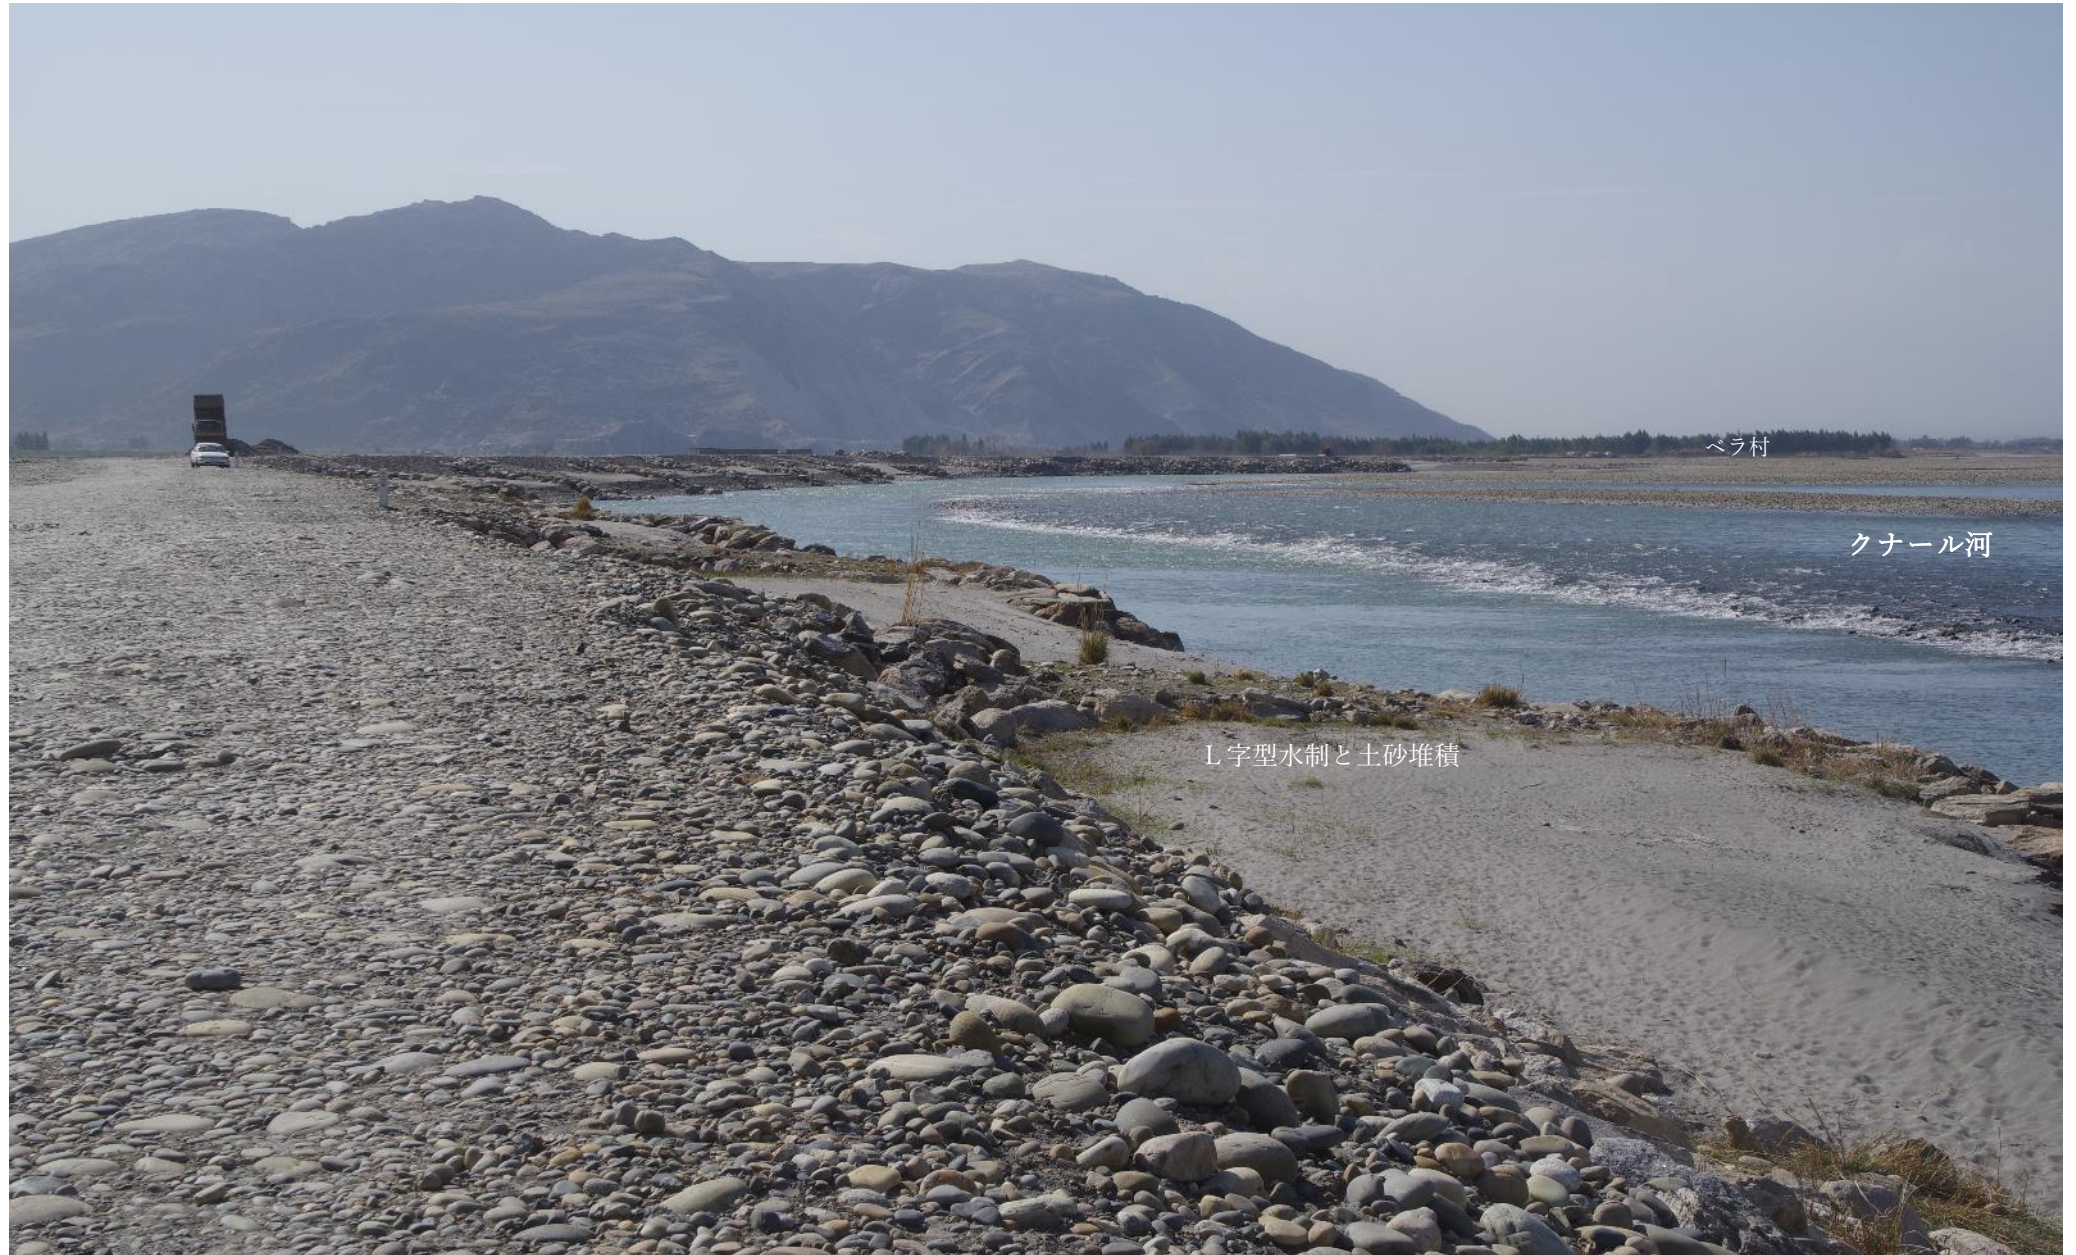
しめきり堤の現在。堤防沿いに深掘れが発生し、河床が著しく低下している。冬の水位は2年間で2m以上下がり、この場合は歓迎すべき変化だ。L字型水制の著しい土砂堆積効果が見られる。さらに強化して鉄壁を築く。2018年2月22日

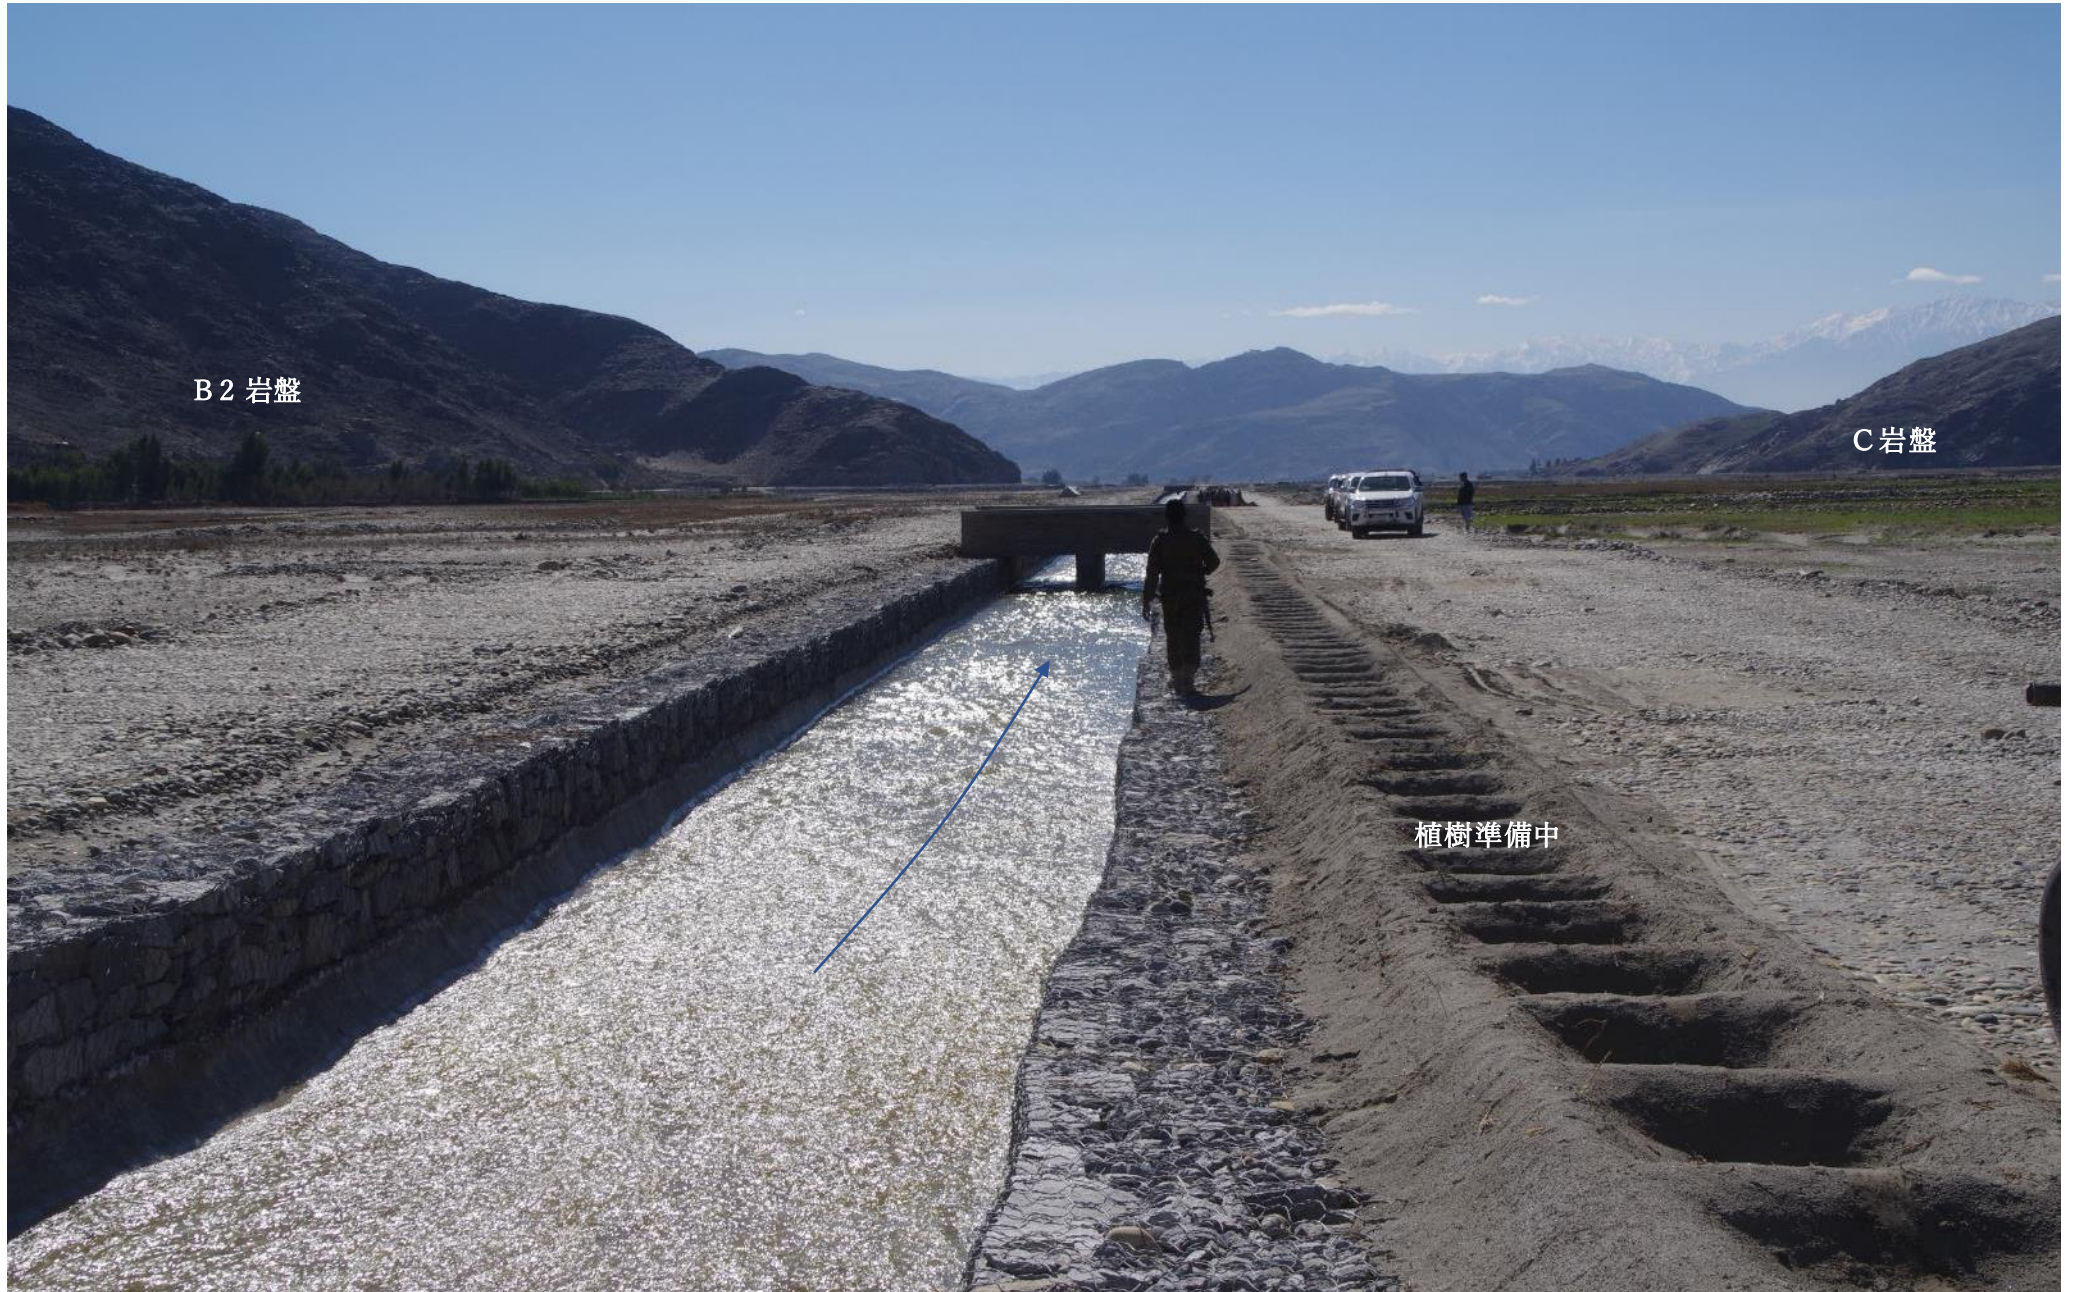
用水路B区。約 2.5 km地点。植樹準備中。2018 年 2 月 22 日

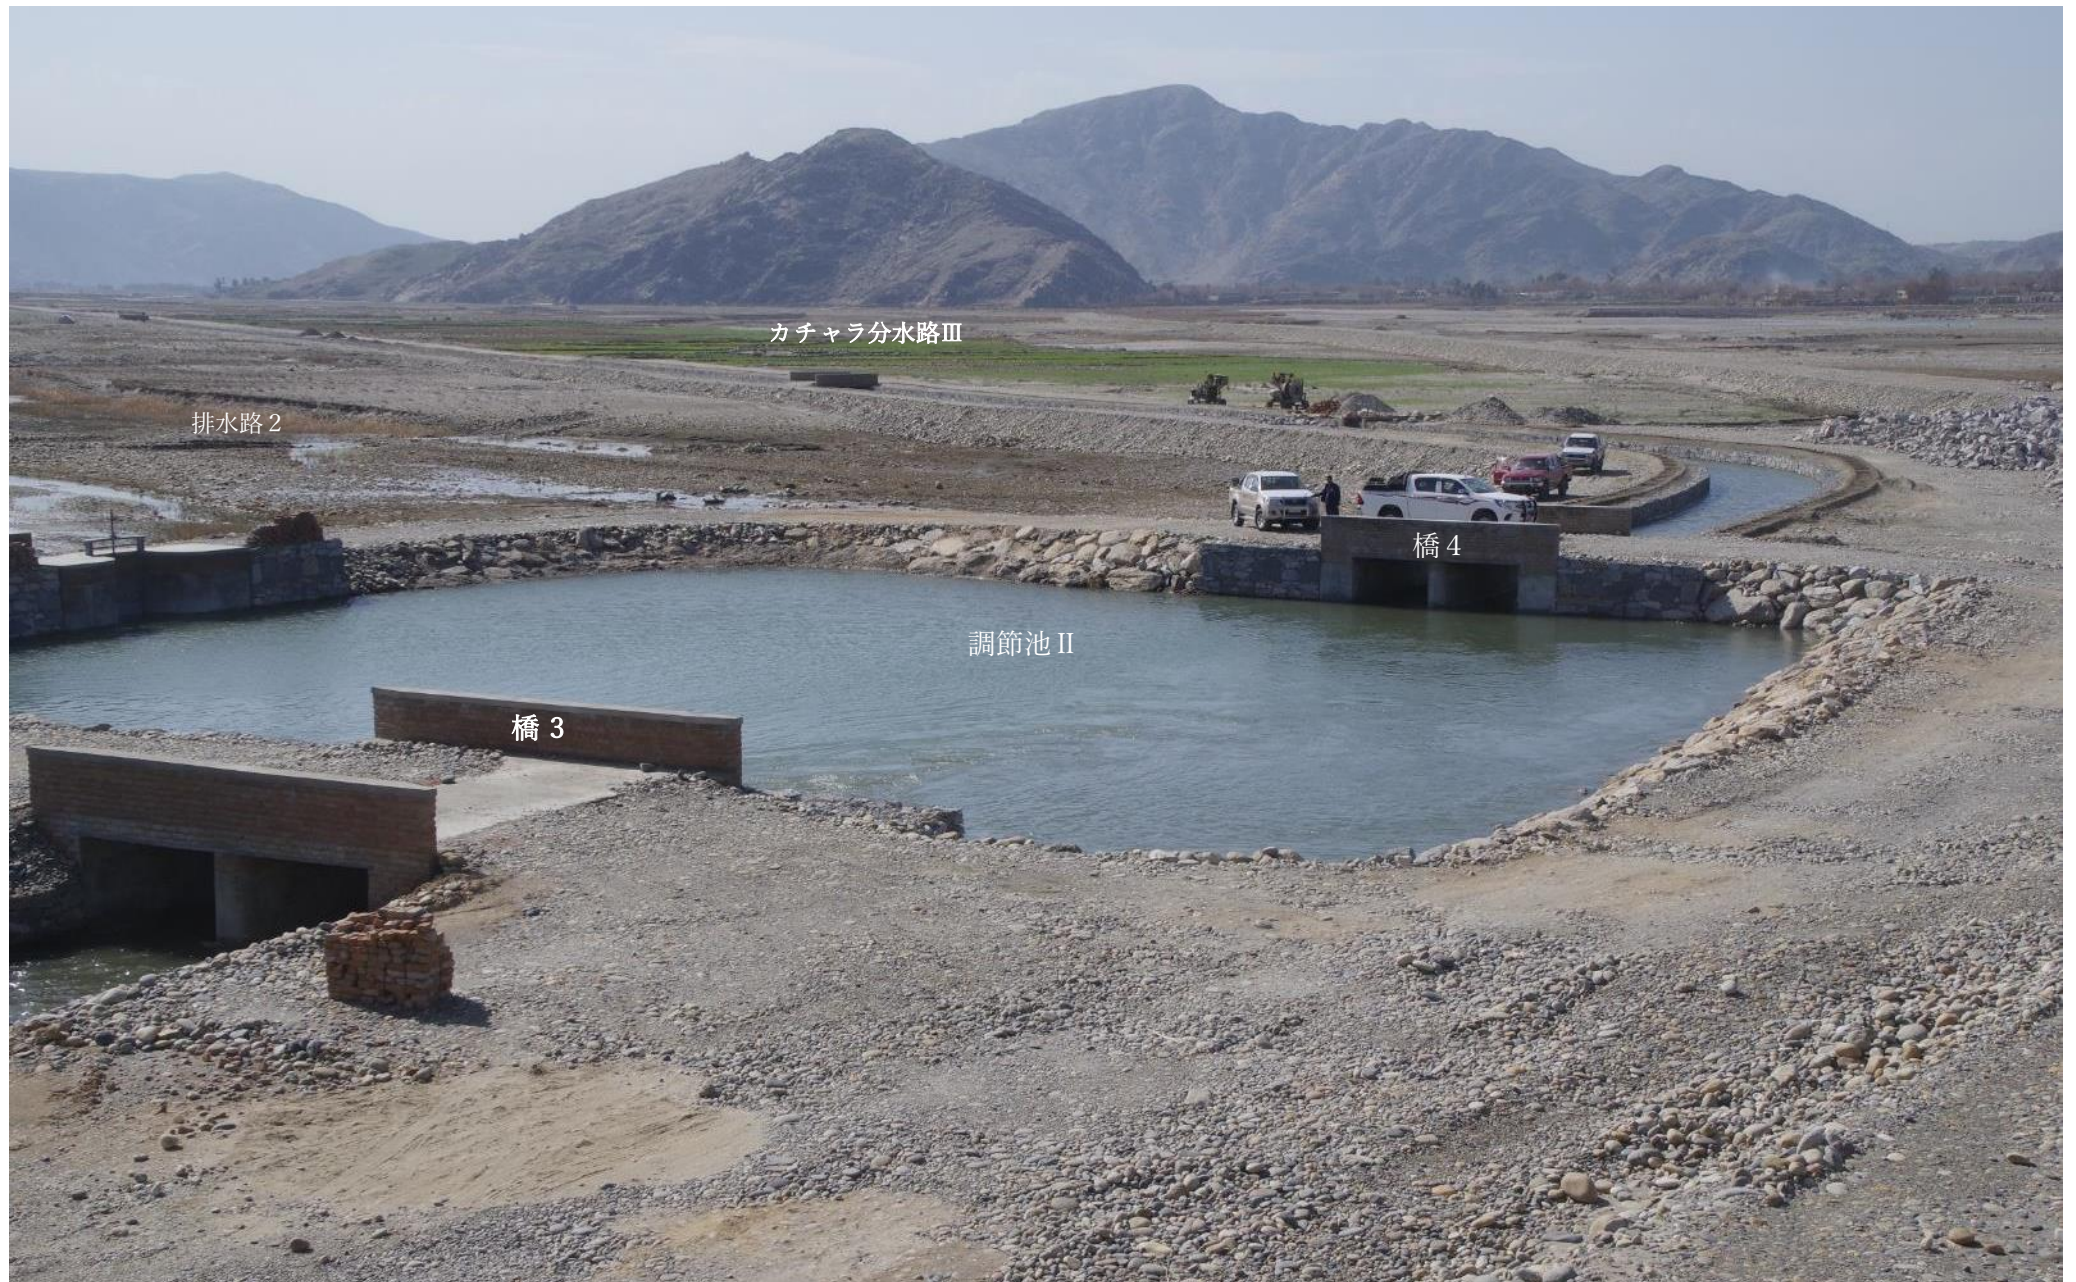
調節池Ⅱ(約 1500m地点)の現在。植樹を残して完工間近。漏水が著しいのでブランケット工を再度行う。2018年2月22日

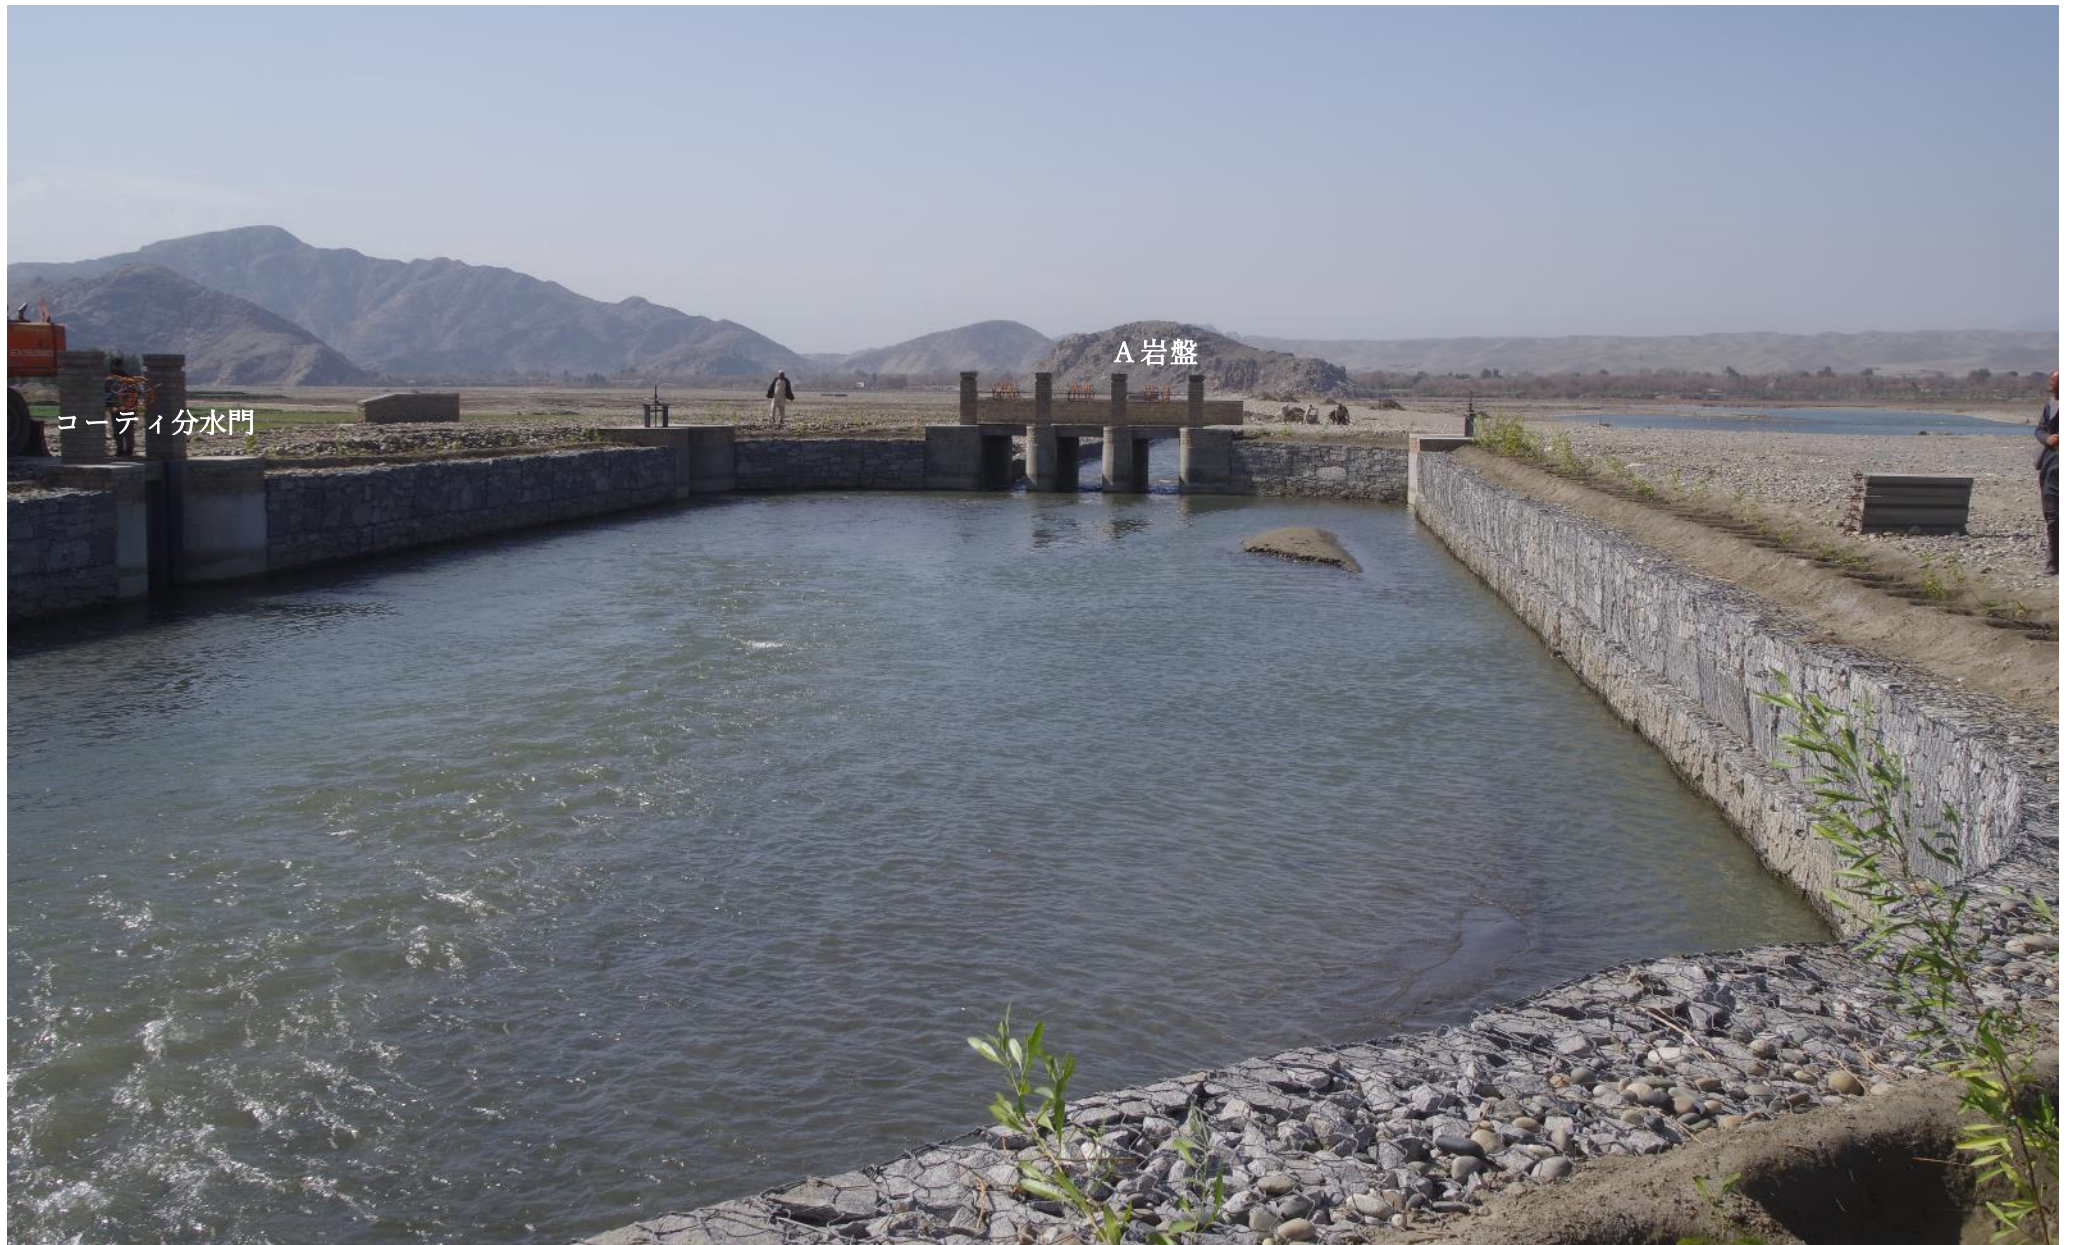
調節池 I の現在。植樹完了で完工した。2018 年 2 月 22 日

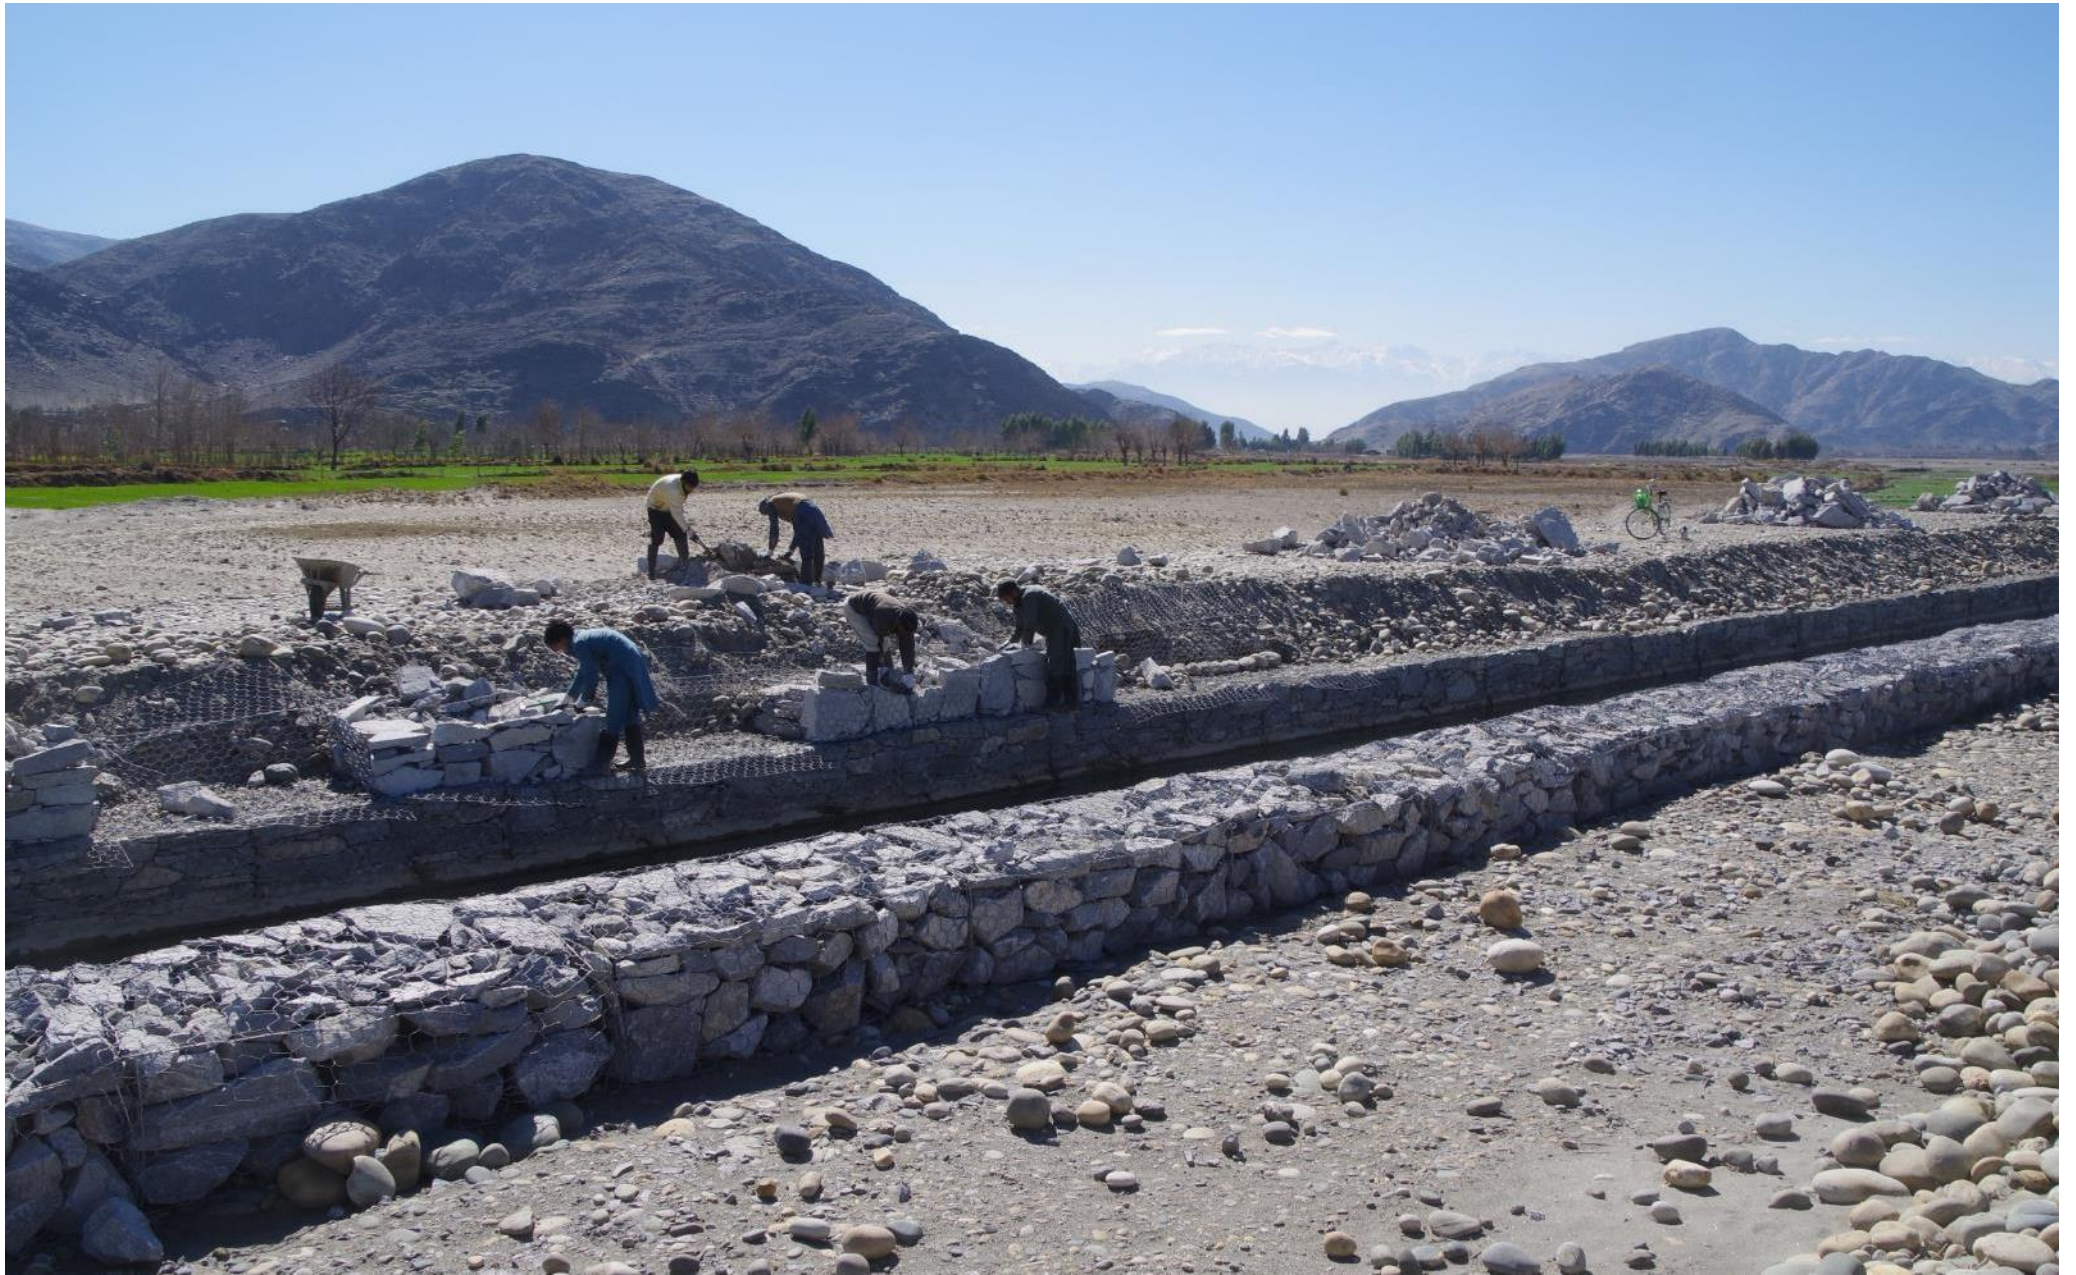
取水口から調節池 I までの A 区は今年度中に完工する。現在上段の籠積みと柳枝工を施工中。2018 年 2 月 22 日

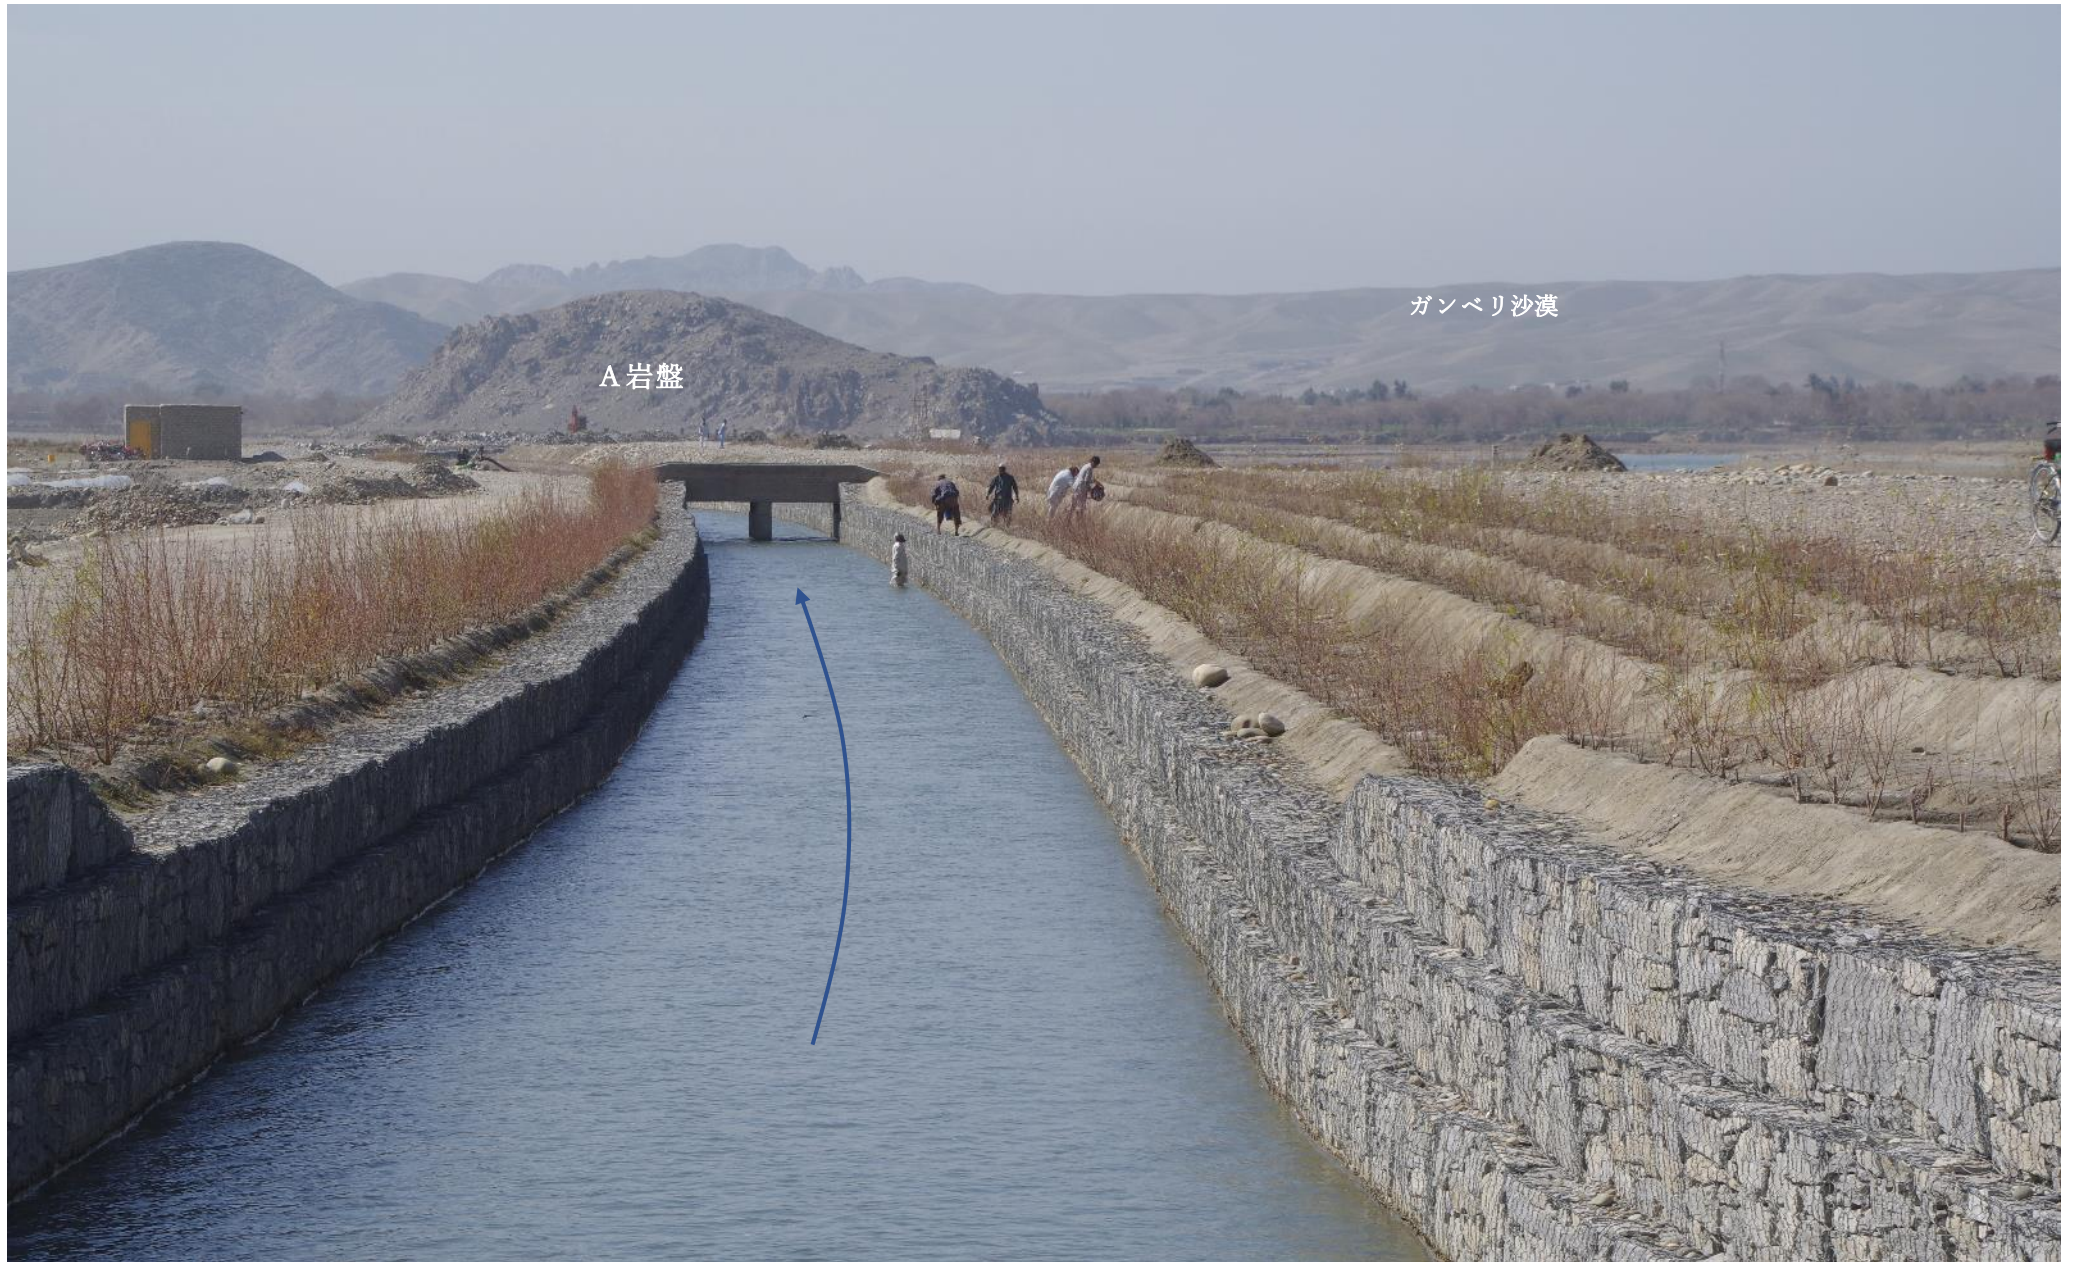
用水路A区約 200m地点。ヤナギ挿し木後約 10 カ月。2018 年 2 月 22 日

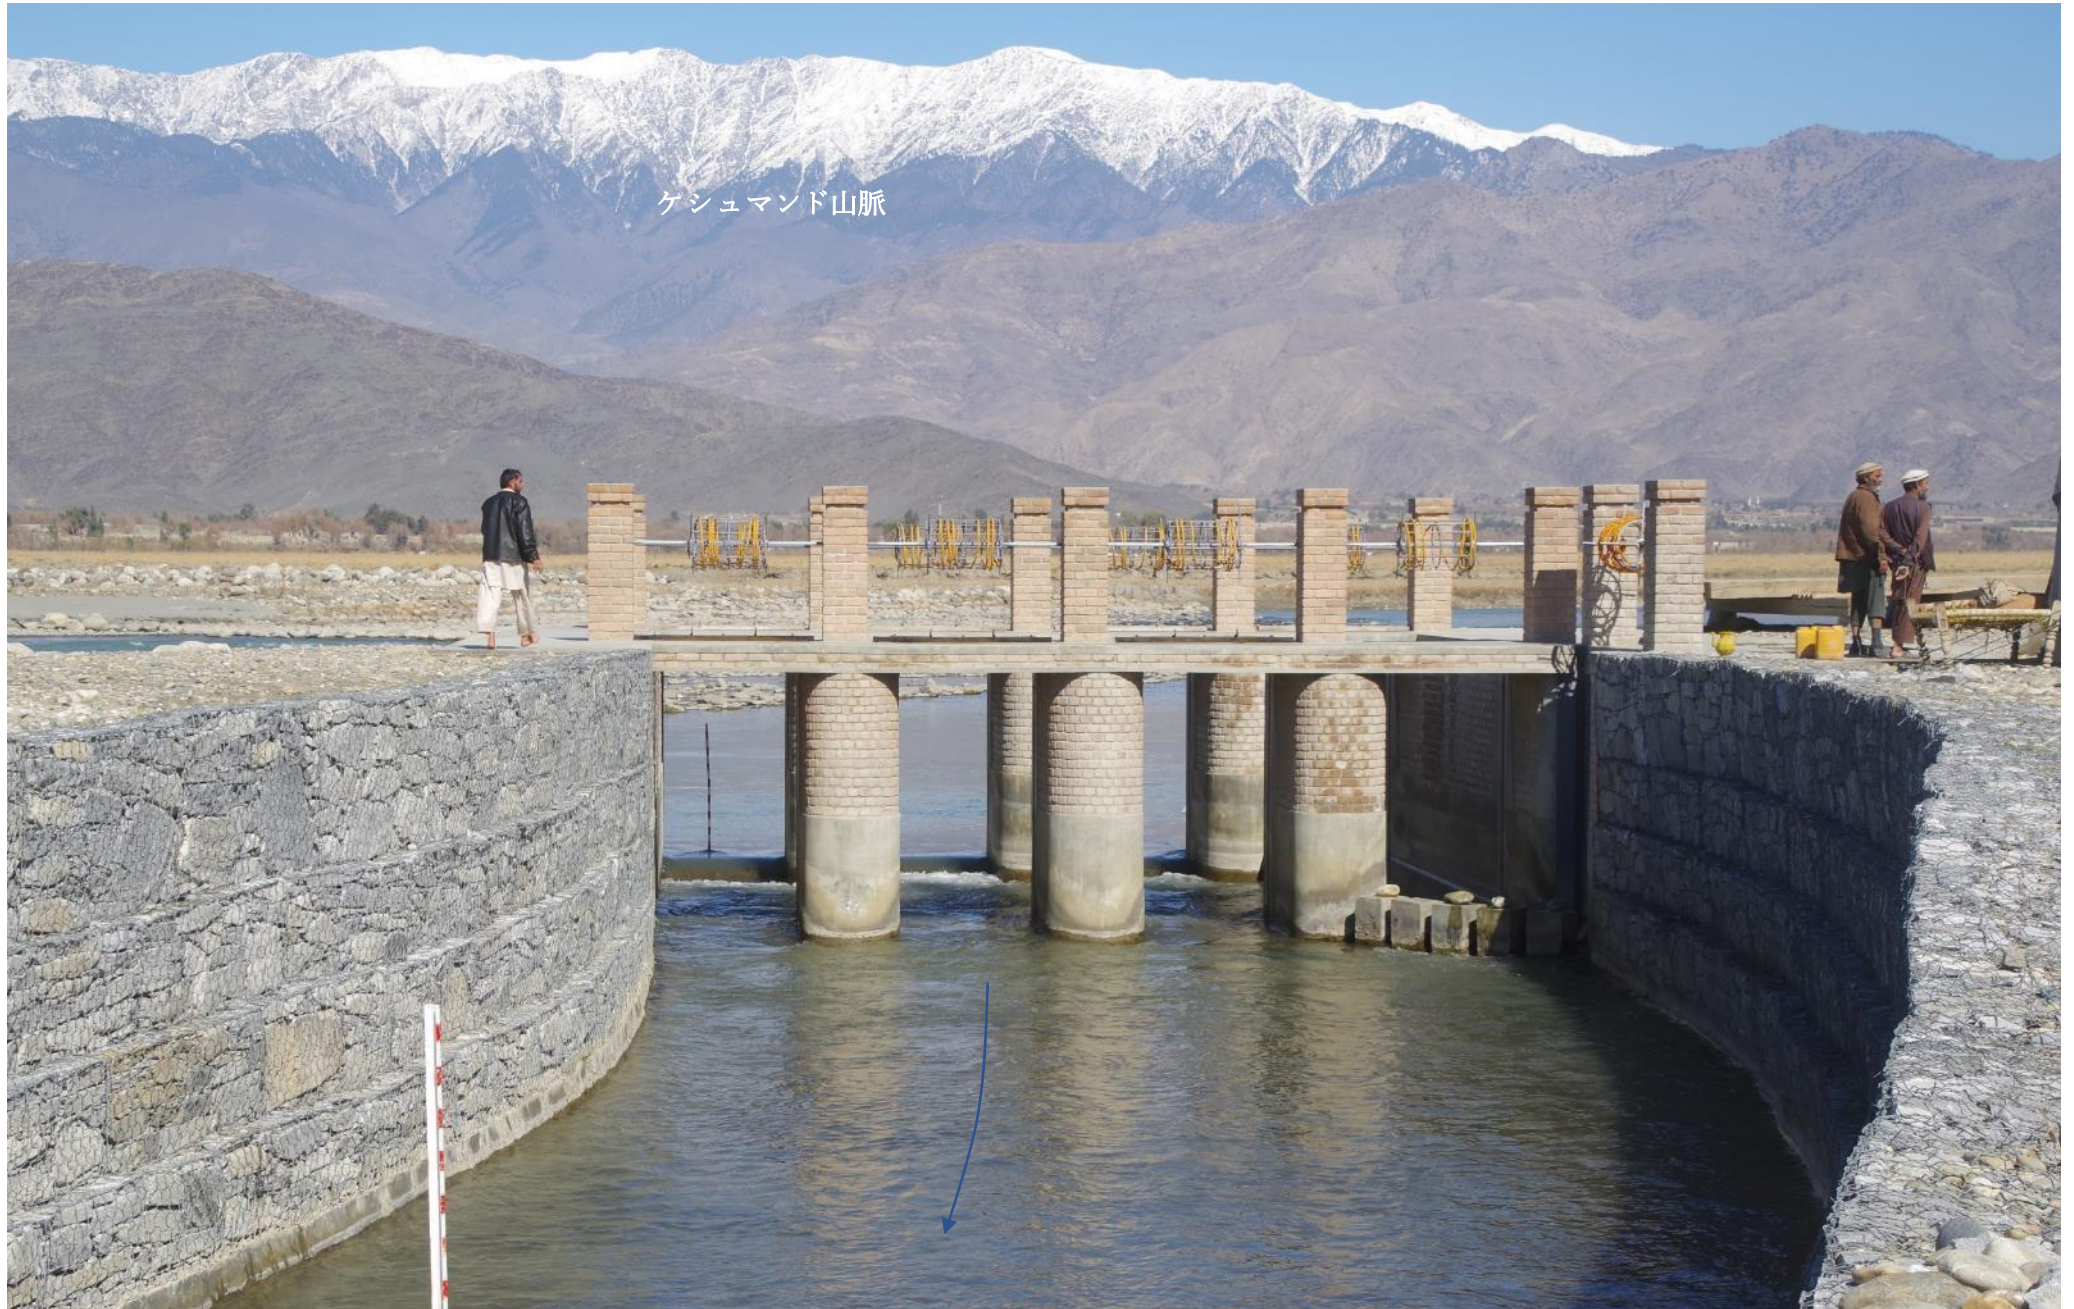
取水門の現在。水位 40 cm、超低水位だが、十二分の取水ができています。2018 年 2 月 22 日
