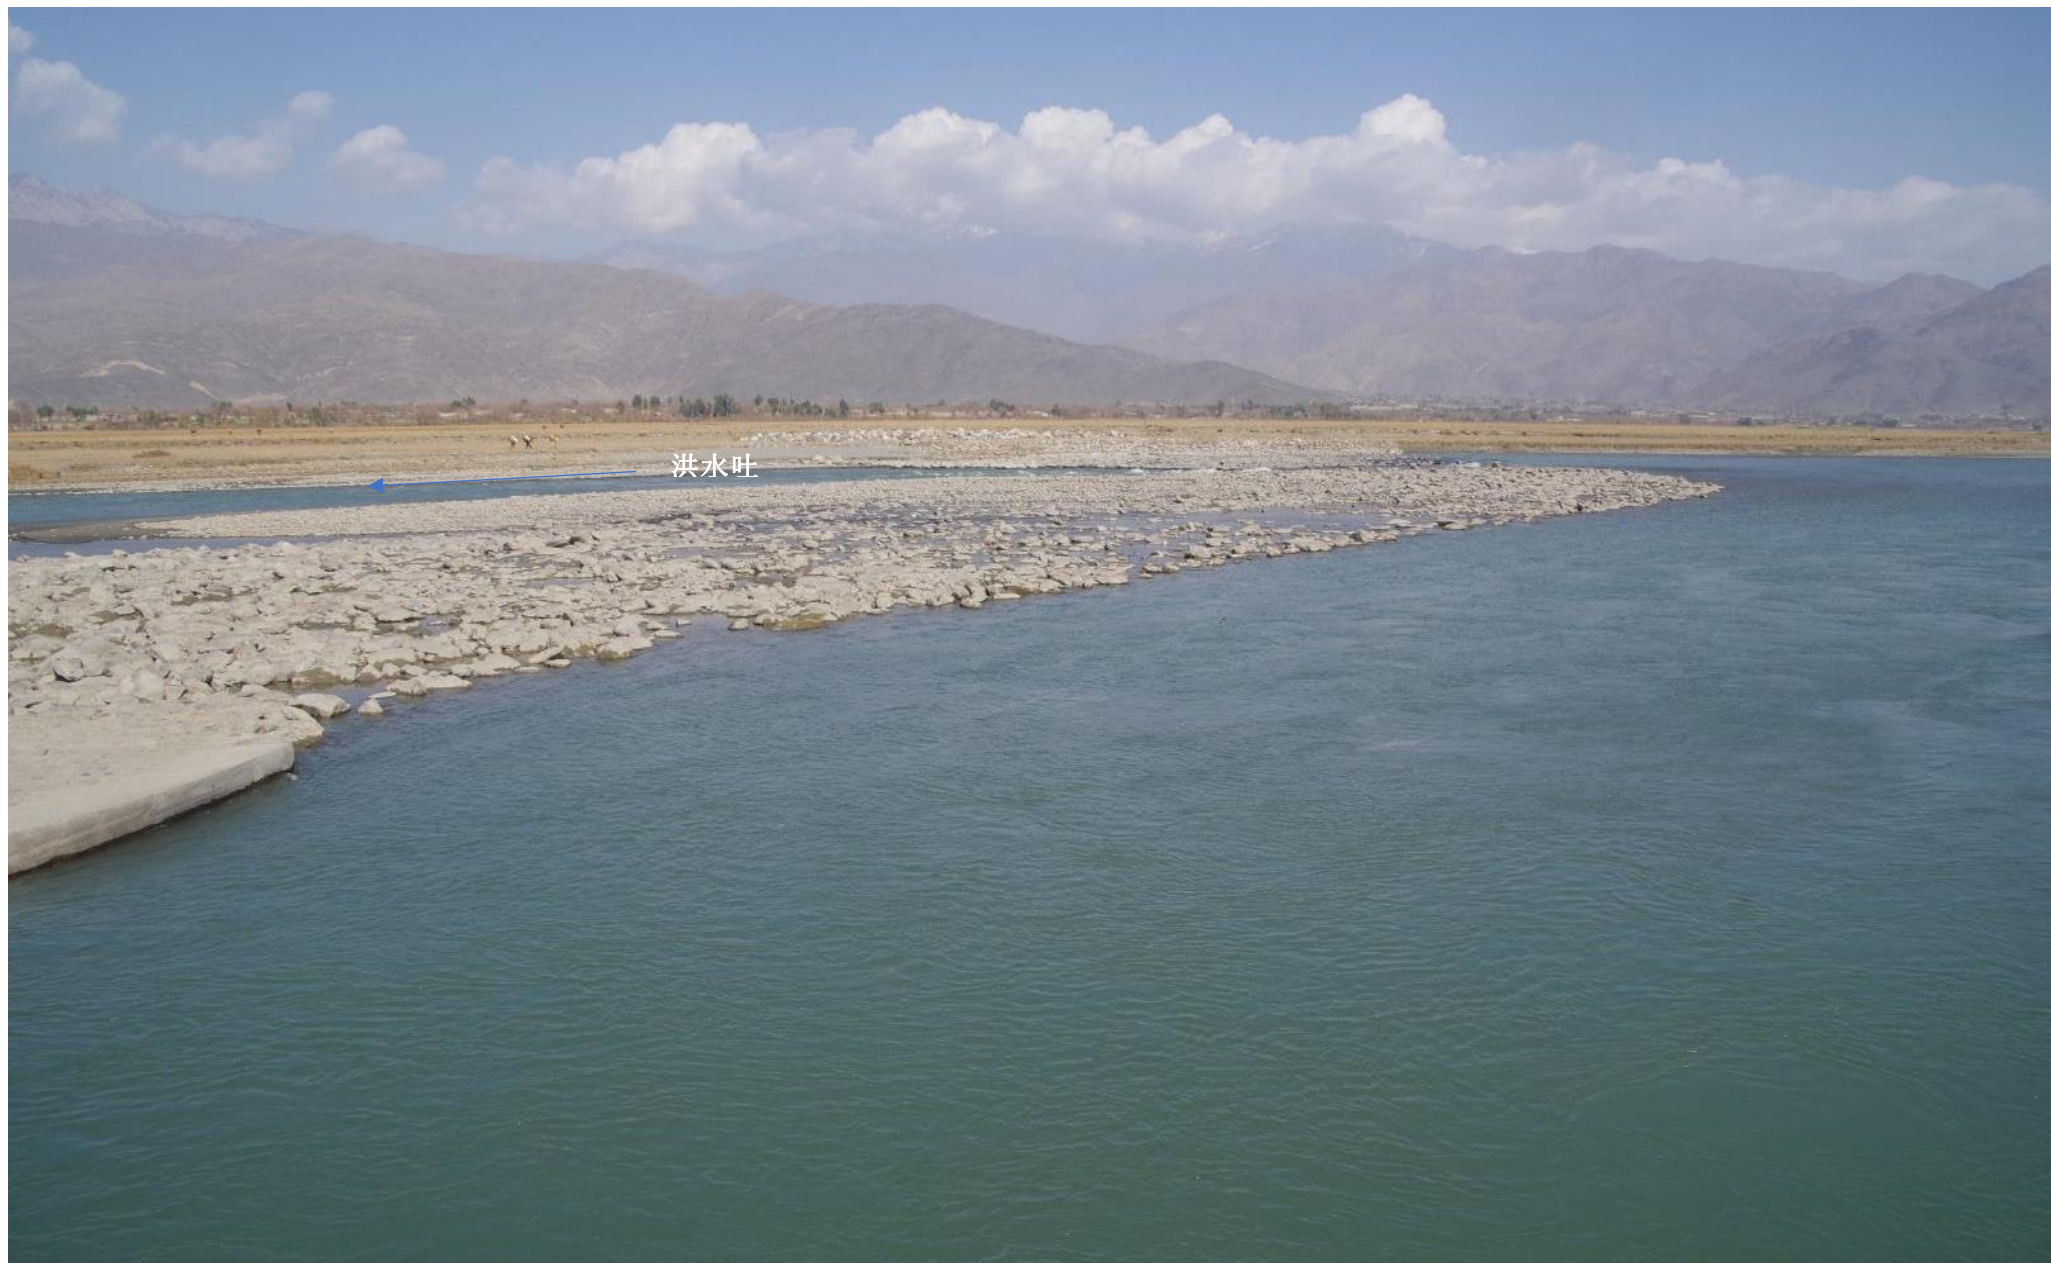
カチャラ堰、(マルワリードII堰)堰体の高さは取水門床から約 65 cm。表面が乾燥して露出しているが適度の堰上げが出来ている。これを以て、合格。
2018年2月22日

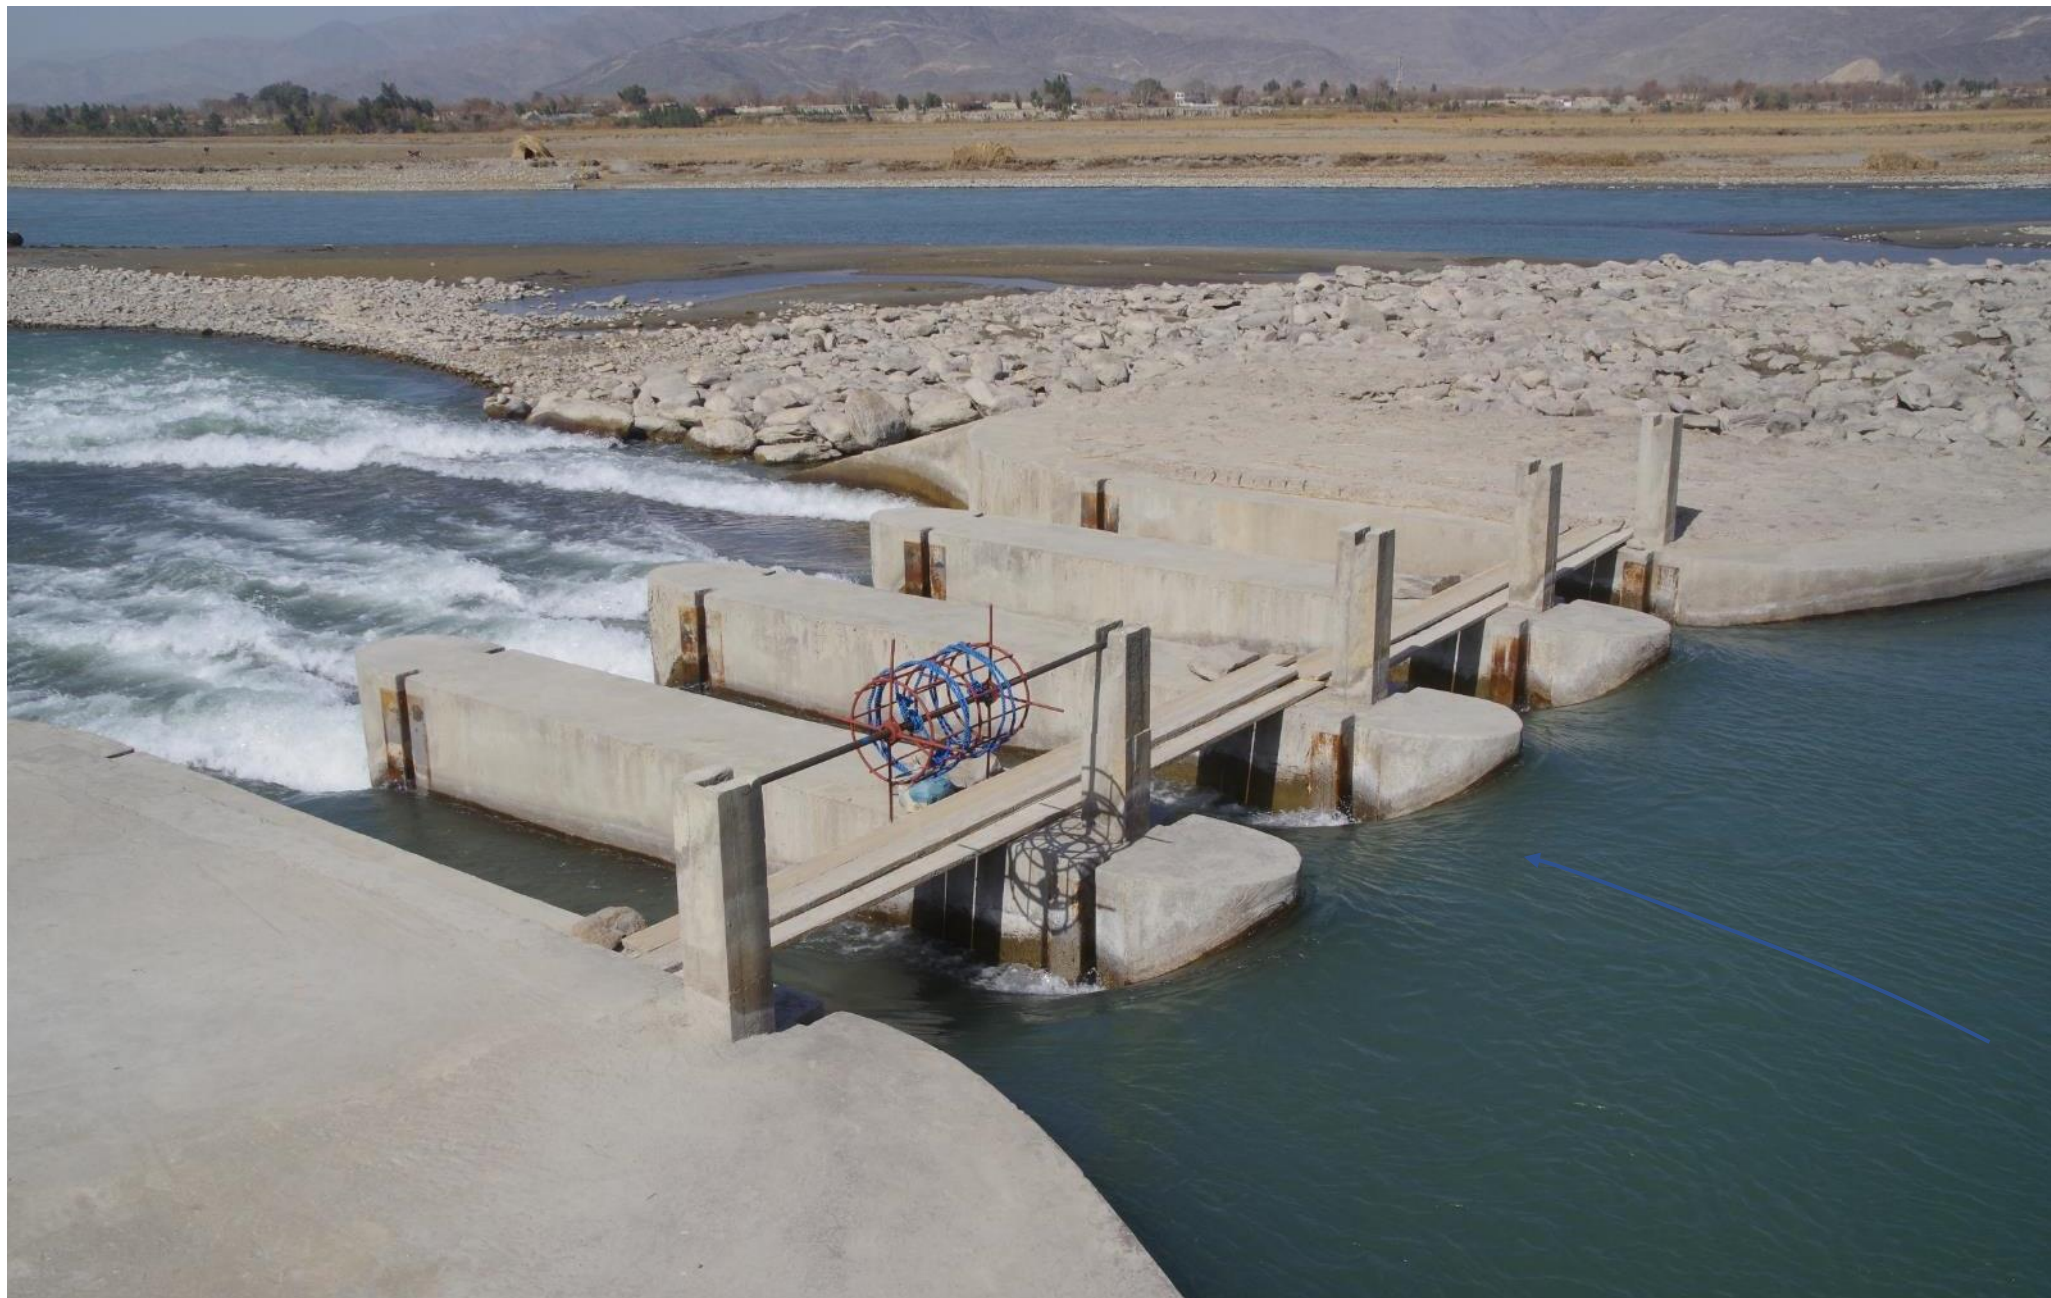
マルワリードII堰砂吐の現在。かなりの量が通過し、水位もそこそこに保たれている。まだ堰板を入れるに至っていない。2018年2月22日
