## 糸島地震(1898年, 福岡県) について, とくに村落別 被害分布

出版情報 : 九州大学理学部研究報告. 地球惑星科学. 18 (2), pp.131-155, 1994-12-26. 九州大学理学部  
バージョン :  
権利関係 :

### The Itoshima earthquake of 1898, Fukuoka, Japan, with special reference to the damage and its distribution

The Itoshima earthquake (M 5.8) of August 12, 1898 in Fukuoka Prefecture was only one known damaging earthquake in this region in a historical time. We collected local material as much as possible and reexamined the nature and distribution of the damage. The newspapers issued immediately after the earthquake were used mainly for this study as well as the official reports.

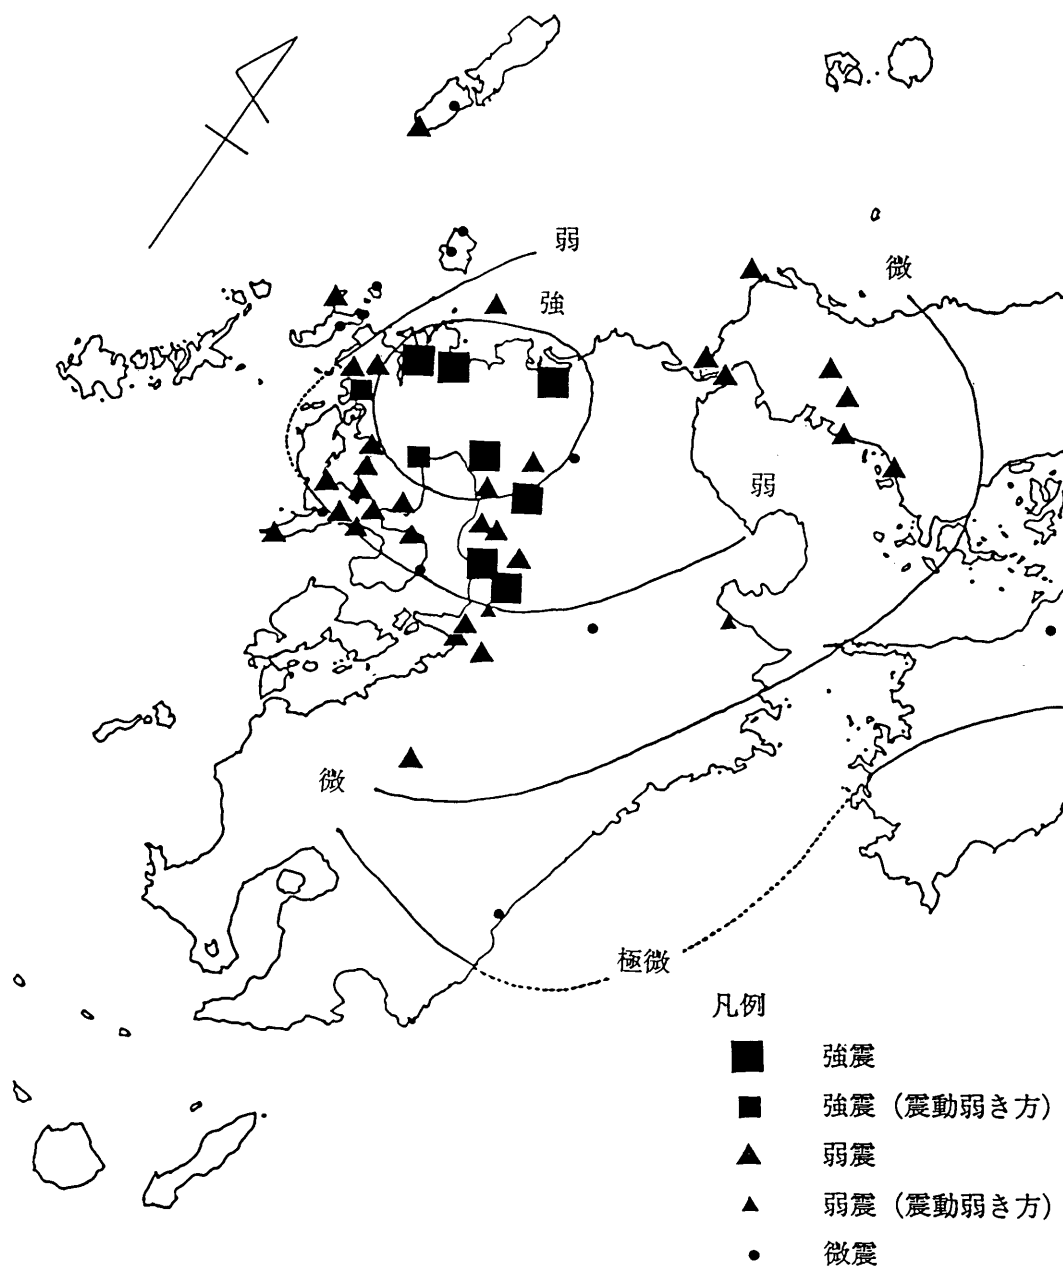
大森（1899）による糸島地震の震度分布図によると、九州北部の福岡・唐津・佐賀では強震、熊本・大分・下関では弱震であった。微震の範囲は、中国地方では広島県付近まで及んでいる。

九州北部の強震域の中では、筑前西部の糸島郡で震動が最も強く、早良郡・福岡市・筑紫郡・粕屋郡も強震区域に属している。筑後および筑前東部より豊前にかけては、弱震を感じた程度であった。

図1. 明治31年8月12日8時36分 糸島地震の震度分布 (大森, 1899より)  
 強・弱・微の各震度は、当時の中央気象台の震度区分である。

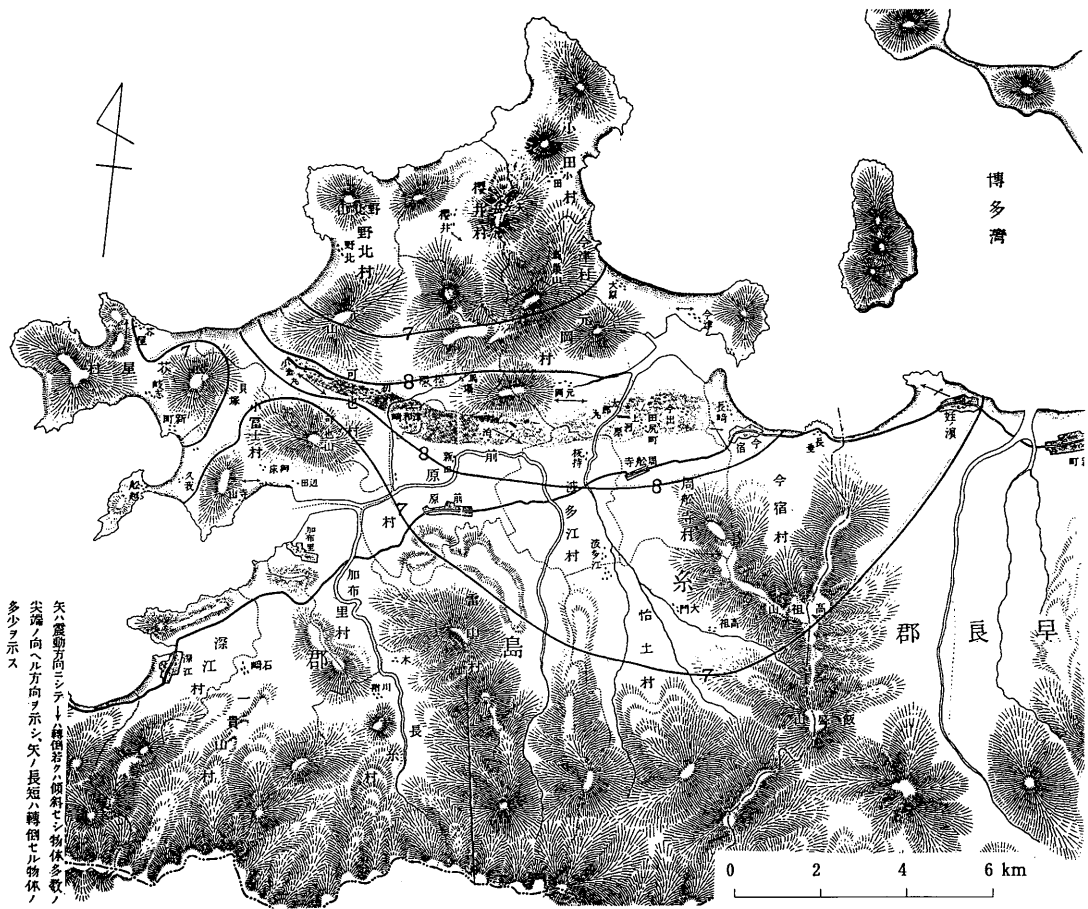
糸島地方の震度分布図は、伊木（1899）によって作られた（図 2）。図に見るように、ロッシ・フォーレル震度階による等震度線は、いずれもほぼ東西にのびて糸島半島基部を横切っている。被害の詳細は次章参照。

図2. 糸島地域の震度分図（伊木，1899）

等震度線の数字は、ロッシ・フォーレルの震度階。斜線部は最激震部。

伊木（1899）は、“可也村大字小金丸、初、津和崎を経て前原村大字泊を過ぎ、元岡村大字田尻および今出に至る一帯の地（図2の斜線部）は震動ことに著しく、家屋の損害に加うるに地盤の亀裂などあり”（図2）と記して、可也村小金丸から元岡村東部に至る東西に長い地帯（小金丸－田尻）を震央と考えた。

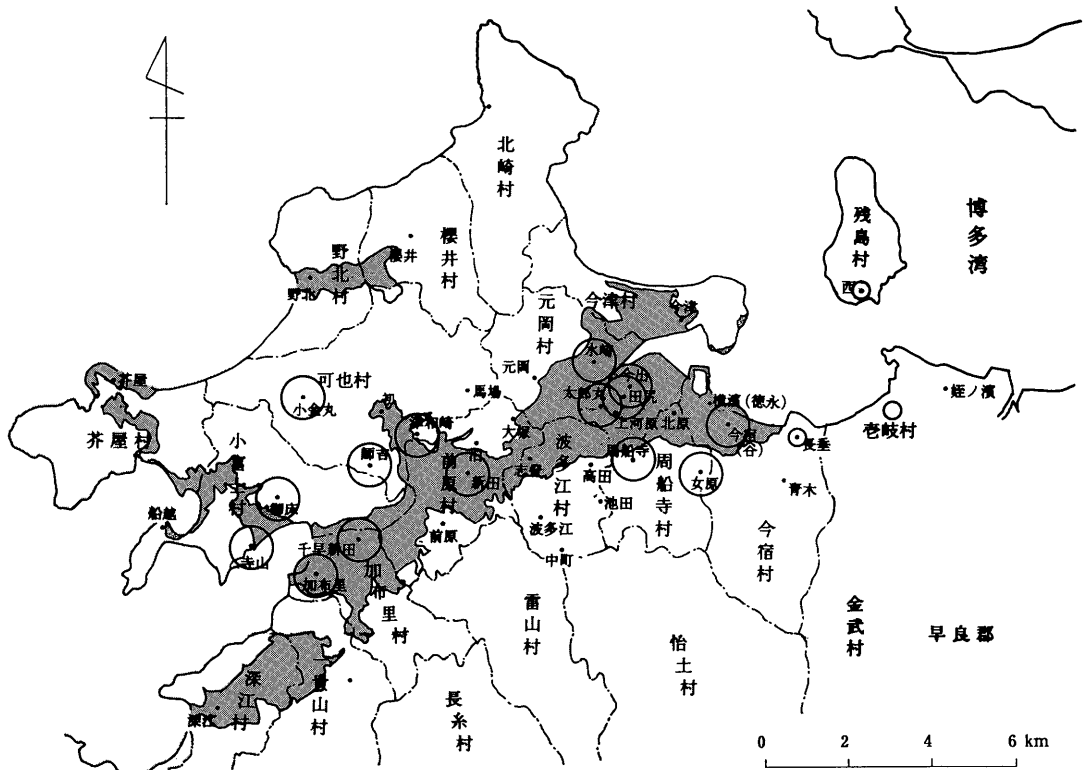
図6にみるように，噴砂・噴水・湧水・水位上昇などの液状化が生じたとみられる集落（大きな丸）の大部分は，標高5 m以下の糸島低地内に位

図6. 噴砂・噴水・井戸水の混濁などが報告された大字または字名  
 大丸：噴砂・噴水・湧水・水位上昇。小丸：井戸水の混濁。  
 アミ掛けの部分は標高5 m以下の沖積低地。

置している。低地外の集落で地割れに伴って噴砂・噴水がみられた集落は、可也村の小金丸と師吉および周船寺村の女原だけである。それらの集落はいずれも山間の小さな扇状地上にあるが、師吉での噴水は水田中である。
