福岡市能古島の地質災害

Geological hazard in the Noko Island, Fukuoka City

Suzuomi TOMITA and Takashi MIKI

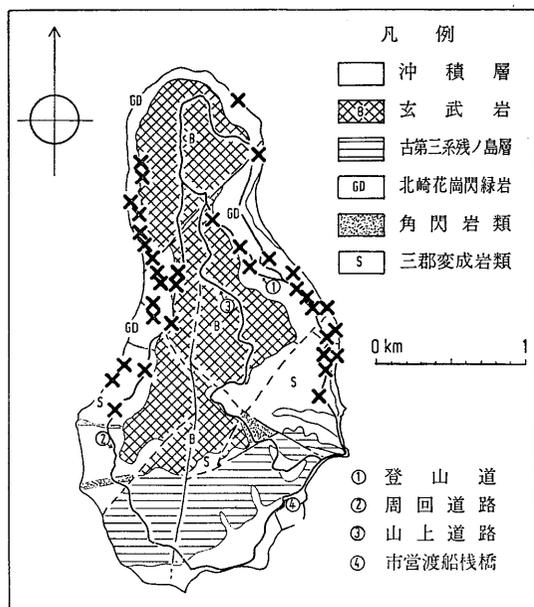
第1図 能古島地質概略図
(×印…災害発生箇所)

今回の集中豪雨によってもたらされた地質災害の発生個所を第1図に一括して示した。これらは規模・様式とも多様であるが、その殆んどが島の東西両海岸に面した急傾斜地に発生している。島の北端部一帯は季節風と潮流により露岩が広く見られ、小規模の侵食・崩壊が絶えず発生していて、今回の豪雨災害との区別は判定できなかったのが割愛した。

今回の災害発生個所を第1図でみると、大部分が北崎花崗閃緑岩分布域に集中しているものの、三郡変成岩類分布域にも数例認められる。後者の殆んどは急傾斜地での表土滑落と谷地形での岩屑崩落で、いずれも花崗閃緑岩体に近く、多くの花崗岩質岩脈が認められ、かつ見掛上著しく風化している。ただ北浦地区内での約20mの崖崩れは半風化変成岩の風化層（推定層厚0.5m）が剝離滑落している。しかし表土の下部に見掛上堅硬な未風化変成岩類が賦存する北浦地区の谷斜面では崩壊を生じていない。山田ほか（1971）・小出（1973）・安江・大久保（1976）らによれば、崖崩れのような急傾斜地崩壊の場合、花崗岩類を含めた深成岩類分布地での発生率が高く、変成岩でのそれはきわめて少ないという傾向が見られるという。花崗岩類は風化すると石英粒が風化粘土中に残留する、粘土分10～20%のいわゆる“マサ”あるいは砂質土を形成する。

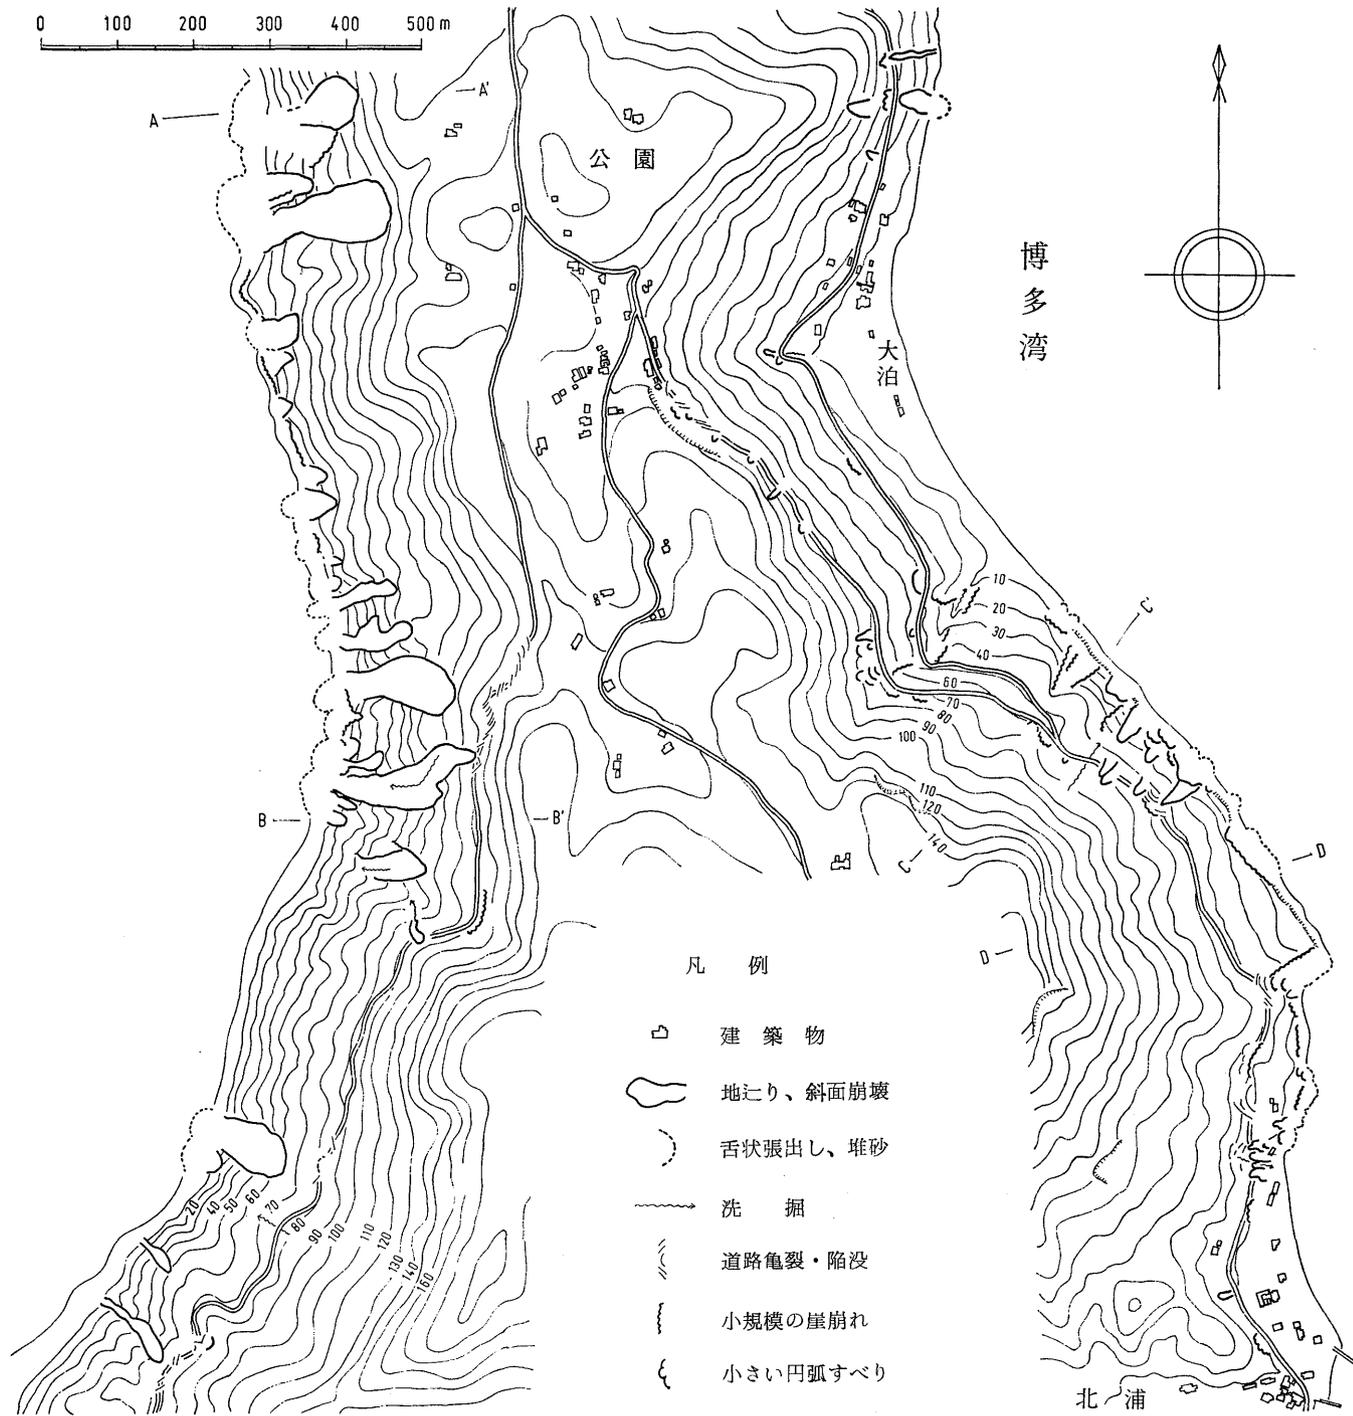
第2図 能古島中央部の被災状況

に生じている場合が多い。最後に少数ではあるが水路の洗掘が側壁崩壊を伴って見られる。これらの発生状況を災害が集中している島の中央部東西両海岸斜面のものについて第2図で示した。図示したものの中には、耕地や植林地内の亀裂や陥没も見出されるので、踏査の及ばなかった雑木林や雑草地その他の耕地・未耕地にも同様の異常が発生している可能性はある。

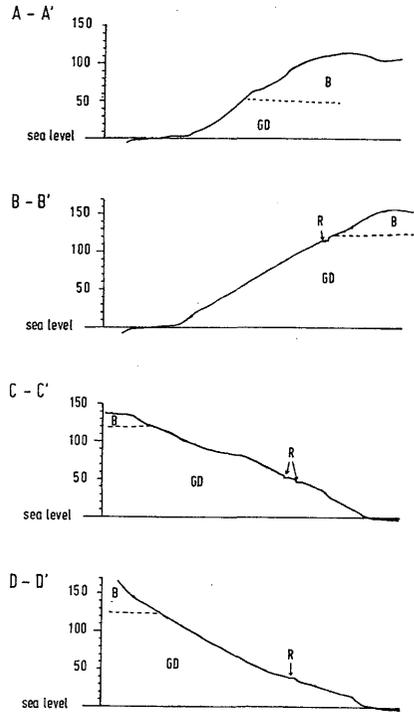
第3図 斜面部分の断面図
 B: 玄武岩
 GD: 花崗閃緑岩
 R: 道路

西海岸に露岩や転石 (特に巨大岩塊) が多いのは潮流と冬季の北西からの季節風による風浪が強く、海岸侵食が激しいためであり、北端部一帯の急崖を除くと玄武岩分布地以外の東側斜面の平均勾配が25~30°であるのに対し、西側のそれは30°以上である (第3図)。ただし、東側でも海岸付近では勾配が急になり30°以上になる部分があることは、程度の差はあっても海岸侵食が進行していることを示すものである。網干 (1972) によると、マサ土の崩壊は自然斜面の勾配が30°以上で急増し、45°までではほぼ累積頻度100%に達しているが、全体の40%が35~40°の範囲に含まれている。また、小出 (1973) も地質岩層の如何を問わず勾配30~40°の斜面に崩壊が集中する傾向があることを指摘している。能古島においては、西海岸側の表層すべり形式の崩壊はすべて30~40°の斜面で発生し、35°以上が大多数を占める。一方、地這り型のものは冠頂部付近の原斜面の推定勾配は35°前後であるが、

玄武岩分布域に冠頂部があるものは40°以上の例も認められる。東海岸でも前述の30°以上の急斜面が集中的に崩落している (第3図C)。このように斜面勾配30°は能古島の風化花崗閃緑岩の安定角の限界と考えて良いであろう。

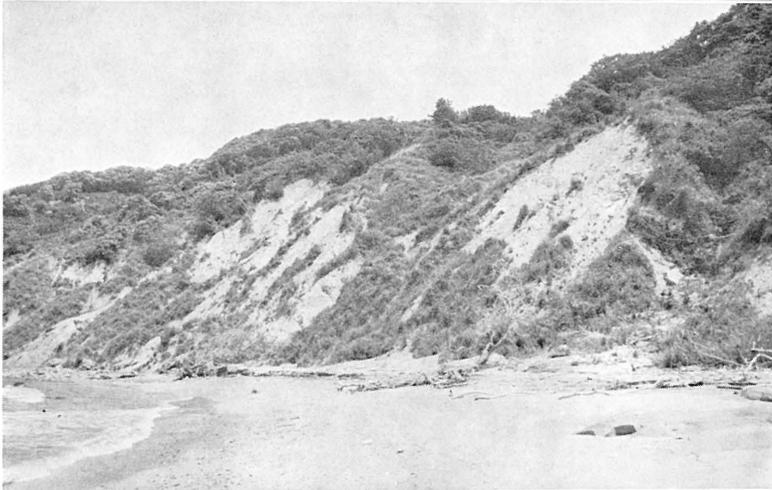
前述のように、能古島の山上玄武岩台地をとりまく斜面のうち、南側を除く三方は急勾配で海岸に達している。海岸も南側を除けばおおむね露岩と落石で占められ、砂浜はごく僅かであるが、潮流と風浪によって状況は年々変化し、特に西海岸中部以北では今回の一連の大崩壊によって生じた大量の土砂によって一転、砂浜海岸に化してしまった (第1図版第2図)。また、これによって三郡変成岩と北崎花崗閃緑岩の境界付近の良好な露頭 (唐木田, 1965) が完全に砂に覆われる結果ともなった。

表層すべり形式の崩壊と地這り型のそれは風化深度の違いに起因すると思われるが、崩壊個所の微地形では前者は平坦な面をもつ斜面か、あるいはごく僅かに尾根型の部分で発生している (第2図版第2図)。これに対し地這り状崩壊はわずかに谷型ないし凹地形をなした部分 (いわゆる0次谷) に冠頂部をもっている。このことは崖崩れの発生率が斜面横断形が直線型で55.4%、尾根型 (その大部分はわずかな凸地形) で25.6%となっている報告例 (安江・大久保, 1976) と矛盾しない。谷型地形で地這り状崩壊が多く認められるのは、地表水・滲透水等が谷型の部分に集中しやすく深部風化を促進させたと思われることや、上方から移動してくる岩屑が常時集中しやすく、厚く不安定な岩層を形成するためであろう。表層すべりの崩落物がいわゆるマサ土の外見を示すのに対し、地這り崩

- 第 1 図 南々東からみた能古島
- 第 2 図 西海岸の崩壊状況。尾根型斜面の崩壊はすべて表層すべり。左側尾根の蔭に半ば見えるのは地這り型崩壊。手前の砂浜はかつて岩石海岸であった。
- 第 3 図 西海岸北部の海浜に押し出した崩壊土砂。岩塊はすべて玄武岩である。

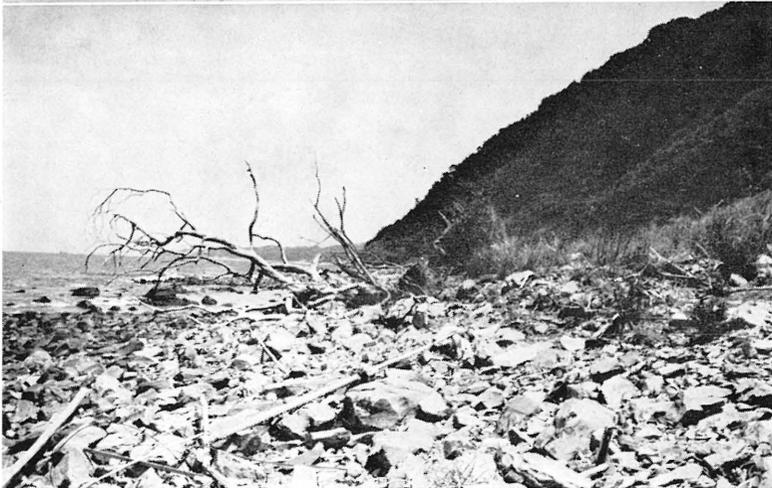
3

西海岸北部の地這り状崩壊地には大量の玄武岩塊が認められる(第1図版第3図)。これは島の北部での玄武岩分布域が海拔40m付近まであり、地這りの冠頂部が玄武岩体に位置するためである。玄武岩はふつう節理部分から風化が進行し、大小の未風化岩塊が風化粘土中に存在することが多い。玄武岩台地の縁辺部は50°以上の急勾配になる個所もあり、落石形式の崩壊が発生して海岸や斜面中腹に巨大岩塊を点在させているが、今回の地這り状の斜面崩壊は玄武岩分布地内に止まっているものは無く、より南面の玄武岩分布地(海拔100~140m以上)では玄武岩体に冠頂部を持つ例が認められていないことなどから、風化玄武岩がこのような崩壊の直接の原因ではないと判断できる。

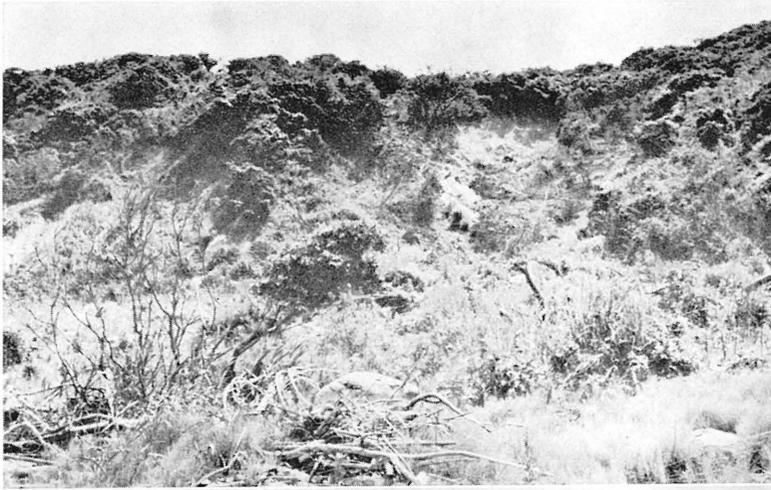
- 第 1 図 地這り性崩壊。斜面中腹から上半は玄武岩風化層。平均勾配 37° ，比高 100m。
- 第 2 図 表層すべり。上半部に半風化花崗閃緑岩が露出している。勾配 40° ，比高約 40m。右手の谷地形には地這り崩壊が見える。
- 第 3 図 東海岸の崖崩れ。比高 5 m，延長約 30m にわたって連続崩壊している風化花崗閃緑岩。クリープの末端と見られる。

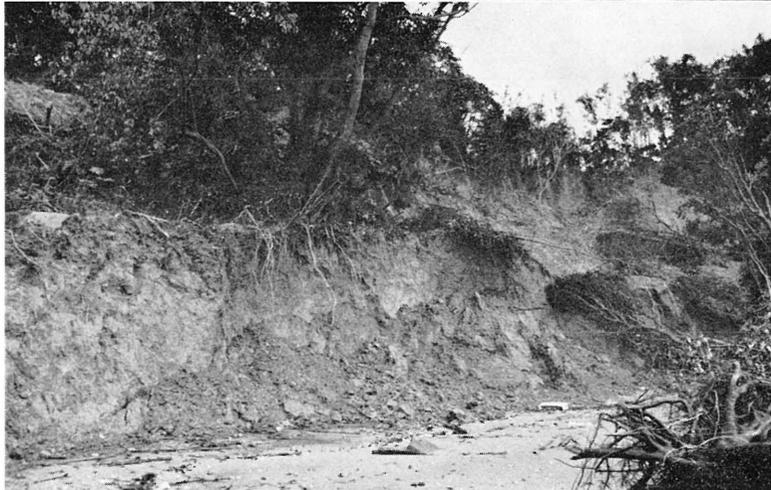
3

れる。石垣は崩壊に対する抵抗性が高く、網干(1972)の報告例では崩壊を免れた斜面の75.5%が石垣であったという。このことは前出の果樹園内の亀裂は自然斜面に発生していることから裏付けられる。しかしながら、海岸部において波打際の風化花崗閃緑岩の急崖に見られる水平方向の連続崩壊は、単に波浪侵食によるものではなく、数10m上方から立木の傾斜や倒伏さえ見られることから、広範な斜面に発生したクリープ地塊の末端が海岸に押し出されて崩壊したものであろう(第2図版第3図)*。さらに、登山道での亀裂・陥没の中には周囲の斜面のクリープの一部と想定しうるものが含まれることを考慮すると、現在安定角内にある東側斜面にも表層移動の事実が認められ、降雨量その他の条件によっては大規模な崩壊に至ることもあり得るであろう。

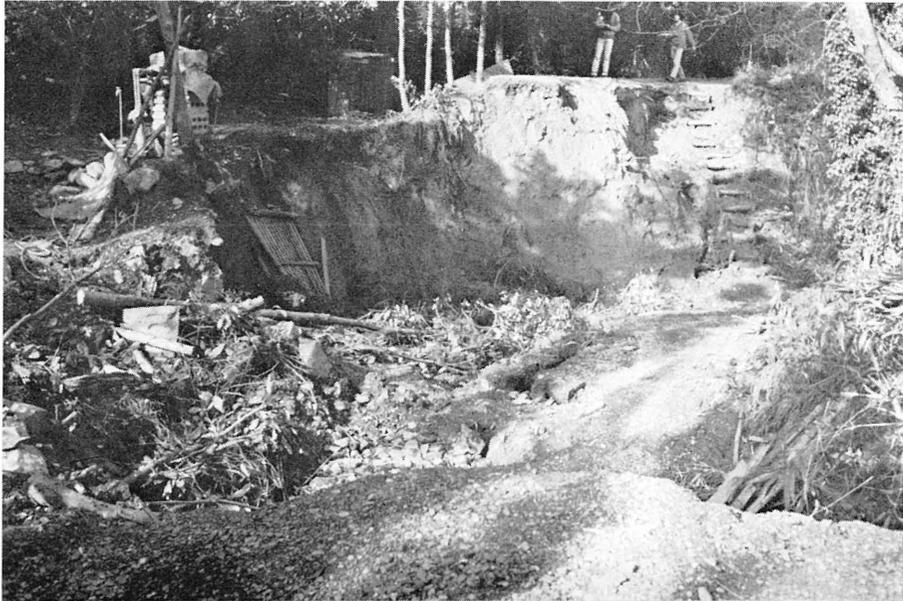
に排出されている地点に当るが、急激かつ大量の出水によって暗渠の破壊ないし路盤の洗掘を生じ、路面の陥没と路盤流失を招いたものと考えられる（第3図版第1図）。この果樹園内の斜面にも円弧亀裂が発生し、その延長部に当る道路崩壊部分の前後にその亀裂が及んでいて、路面に10cm以上の段差を生じているところから、巨視的には果樹園を中心とする浅い谷状の地形に発生したクリープ現象の一部とも考えられる。この他に大泊地内の登山道における亀裂が、路肩が軟弱であったことから路盤の圧密によって生じたと思われる件もこれに含めることができる。上記以外の路面の亀裂・陥没はすべて地質条件に起因すると判断されるが、この中にも周辺斜面の地山や表土が広範にクリープ現象を生じて路盤の破壊に至ったと考えられるものと、単なるクリープでなく、道路下方で発生した一連の斜面崩壊に関連しているものと認められる。特に周回道路における道路障害の大部分が下方の斜面崩壊に影響されたと見なされる路面陥没の中には、斜距離30m以上離れた直下方の大崩落に起因したと思われる例も見出されたのは注目される。

- 第 1 図 果樹園脇の道路陥没。最大 5 m の段差がついている。道路下排水暗渠の破壊によるもの。
- 第 2 図 東斜面にて。斜面のクリープによって生じた。路盤は表土と岩屑堆積物。
- 第 3 図 東斜面にて。下方（約 30 m）の斜面崩壊による地盤の弛緩で亀裂・段差を生じた。風化花崗閃緑岩。
