福岡市能古島の地質災害

Geological hazard in the Noko Island, Fukuoka City

Suzuomi TOMITA and Takashi MIKI

Abstract

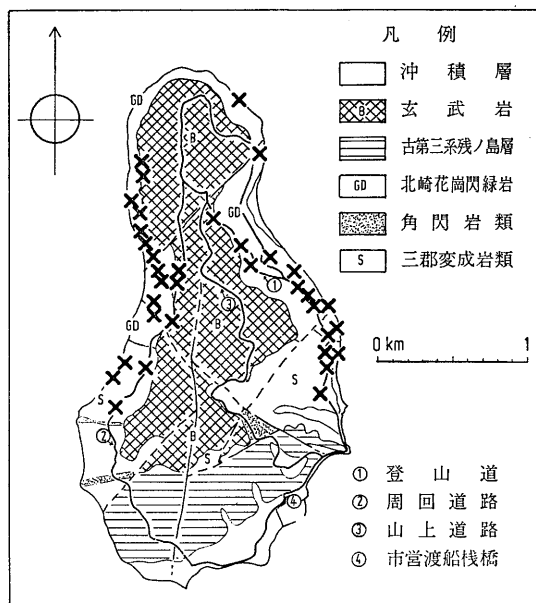
第1図 能古島地質概略図
(×印…災害発生箇所)

今回の集中豪雨によってもたらされた地質災害の発生個所を第1図に一括して示した。これらは規模・様式とも多様であるが、その殆んどが島の東西両海岸に面した急傾斜地に発生している。島の北端部一帯は季節風と潮流により露岩が広く見られ、小規模の侵食・崩壊が絶えず発生していて、今回の豪雨災害との区別は判定できなかったのが割愛した。

今回の災害発生個所を第1図でみると、大部分が北崎花崗閃緑岩分布域に集中しているものの、三郡変成岩類分布域にも数例認められる。後者の殆んどは急傾斜地での表土滑落と谷地形での岩屑崩落で、いずれも花崗閃緑岩体に近く、多くの花崗岩質岩脈が認められ、かつ見掛上著しく風化している。ただ北浦地区内での約20mの崖崩れは半風化変成岩の風化層（推定層厚0.5m）が剝離滑落している。しかし表土の下部に見掛上堅硬な未風化変成岩類が賦存する北浦地区の谷斜面では崩壊を生じていない。山田ほか（1971）・小出（1973）・安江・大久保（1976）らによれば、崖崩れのような急傾斜地崩壊の場合、花崗岩類を含めた深成岩類分布地での発生率が高く、変成岩でのそれはきわめて少ないという傾向が見られるという。花崗岩類は風化すると石英粒が風化粘土中に残留する、粘土分10～20%のいわゆる“マサ”あるいは砂質土を形成する。

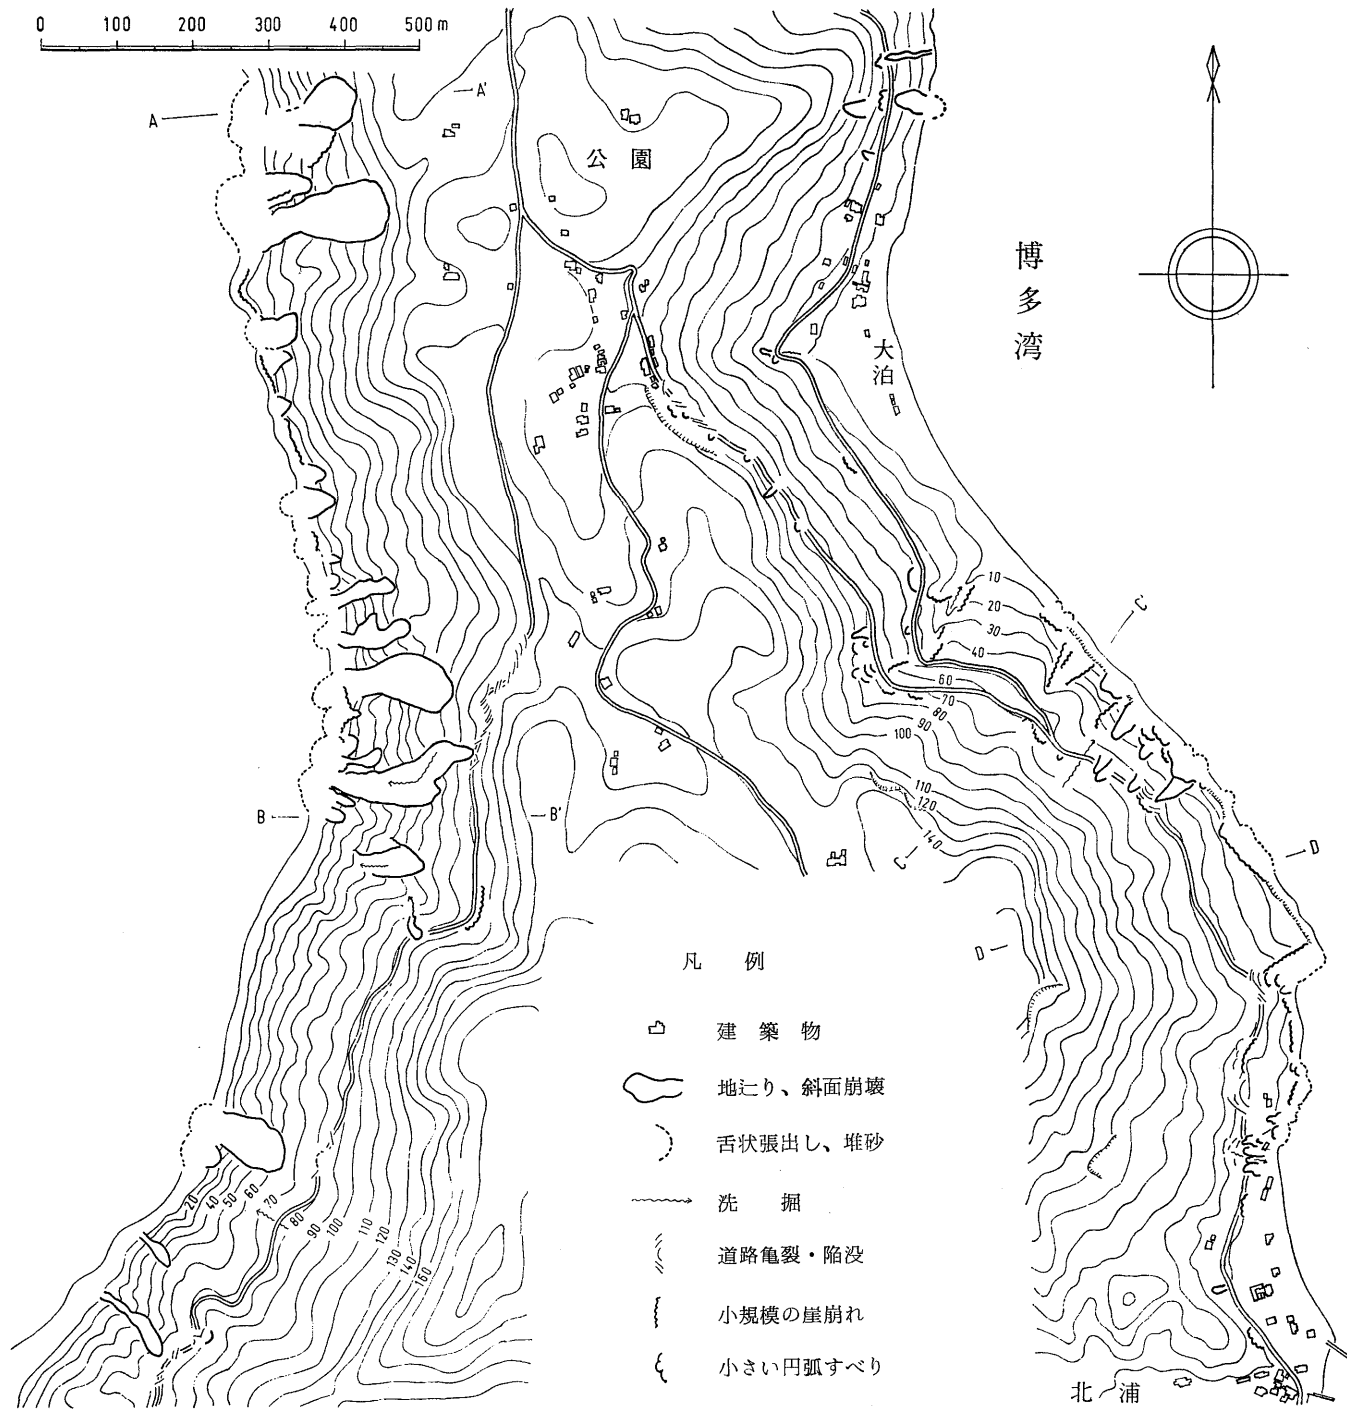
第2図 能古島中央部の被災状況

に生じている場合が多い。最後に少数ではあるが水路の洗掘が側壁崩壊を伴って見られる。これらの発生状況を災害が集中している島の中央部東西両海岸斜面のものについて第2図で示した。図示したものの中には、耕地や植林地内の亀裂や陥没も見出されるので、踏査の及ばなかった雑木林や雑草地その他の耕地・未耕地にも同様の異常が発生している可能性はある。

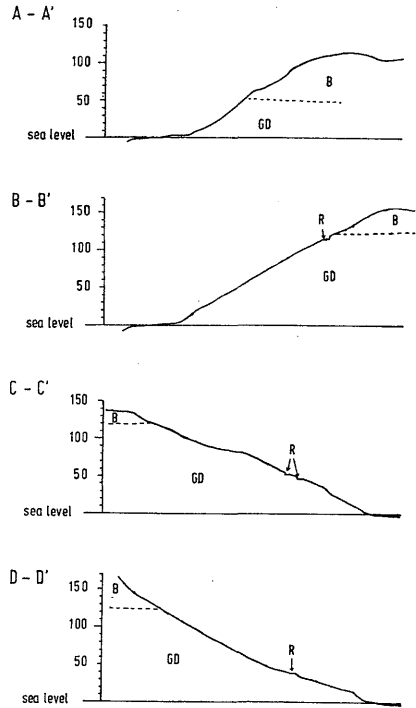
第3図 斜面部分の断面図
 B: 玄武岩
 GD: 花崗閃緑岩
 R: 道路

西海岸に露岩や転石 (特に巨大岩塊) が多いのは潮流と冬季の北西からの季節風による風浪が強く、海岸侵食が激しいためであり、北端部一帯の急崖を除くと玄武岩分布地以外の東側斜面の平均勾配が25~30°であるのに対し、西側のそれは30°以上である (第3図)。ただし、東側でも海岸付近では勾配が急になり30°以上になる部分があることは、程度の差はあっても海岸侵食が進行していることを示すものである。網干 (1972) によると、マサ土の崩壊は自然斜面の勾配が30°以上で急増し、45°までではほぼ累積頻度100%に達しているが、全体の40%が35~40°の範囲に含まれている。また、小出 (1973) も地質岩層の如何を問わず勾配30~40°の斜面に崩壊が集中する傾向があることを指摘している。能古島においては、西海岸側の表層すべり形式の崩壊はすべて30~40°の斜面で発生し、35°以上が大多数を占める。一方、地這り型の場合は冠頂部付近の原斜面の推定勾配は35°前後であるが、

玄武岩分布域に冠頂部があるものは40°以上の例も認められる。東海岸でも前述の30°以上の急斜面が集中的に崩落している (第3図C)。このように斜面勾配30°は能古島の風化花崗閃緑岩の安定角の限界と考えて良いであろう。

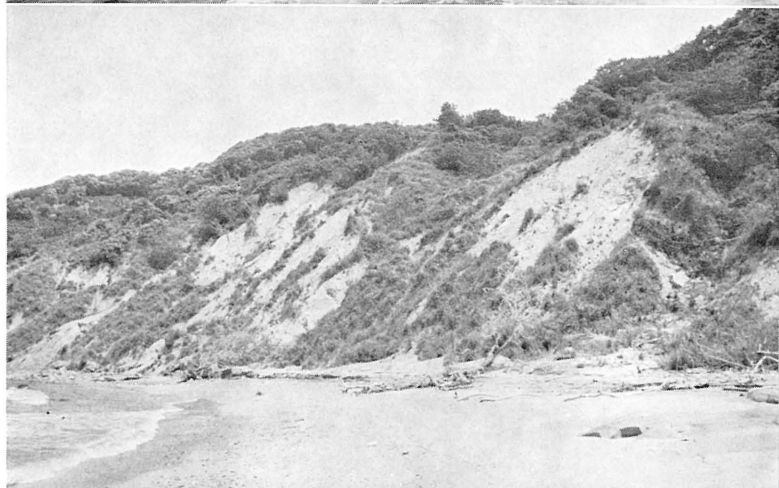
前述のように、能古島の山上玄武岩台地をとりまく斜面のうち、南側を除く三方は急勾配で海岸に達している。海岸も南側を除けばおおむね露岩と落石で占められ、砂浜はごく僅かであるが、潮流と風浪によって状況は年々変化し、特に西海岸中部以北では今回の一連の大崩壊によって生じた大量の土砂によって一転、砂浜海岸に化してしまった (第1図版第2図)。また、これによって三郡変成岩と北崎花崗閃緑岩の境界付近の良好な露頭 (唐木田, 1965) が完全に砂に覆われる結果ともなった。

表層すべり形式の崩壊と地這り型のそれは風化深度の違いに起因すると思われるが、崩壊個所の微地形では前者は平坦な面をもつ斜面か、あるいはごく僅かに尾根型の部分で発生している (第2図版第2図)。これに対し地這り状崩壊はわずかに谷型ないし凹地形をなした部分 (いわゆる0次谷) に冠頂部をもっている。このことは崖崩れの発生率が斜面横断形が直線型で55.4%、尾根型 (その大部分はわずかな凸地形) で25.6%となっている報告例 (安江・大久保, 1976) と矛盾しない。谷型地形で地這り状崩壊が多く認められるのは、地表水・滲透水等が谷型の部分に集中しやすく深部風化を促進させたと思われることや、上方から移動してくる岩屑が常時集中しやすく、厚く不安定な岩層を形成するためであろう。表層すべりの崩落物がいわゆるマサ土の外見を示すのに対し、地這り崩

- 第 1 図 南々東からみた能古島
- 第 2 図 西海岸の崩壊状況。尾根型斜面の崩壊はすべて表層すべり。左側尾根の蔭に半ば見えるのは地這り型崩壊。手前の砂浜はかつて岩石海岸であった。
- 第 3 図 西海岸北部の海浜に押し出した崩壊土砂。岩塊はすべて玄武岩である。

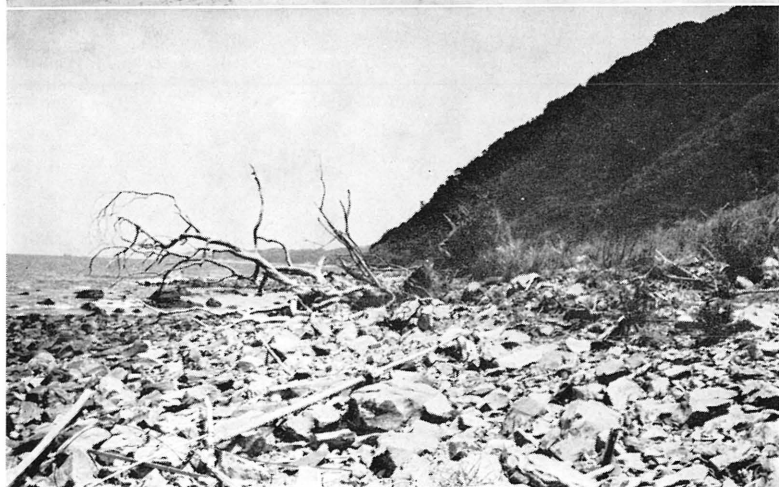
3

西海岸北部の地這り状崩壊地には大量の玄武岩塊が認められる(第1図版第3図)。これは島の北部での玄武岩分布域が海拔40m付近まであり、地這りの冠頂部が玄武岩体に位置するためである。玄武岩はふつう節理部分から風化が進行し、大小の未風化岩塊が風化粘土中に存在することが多い。玄武岩台地の縁辺部は50°以上の急勾配になる個所もあり、落石形式の崩壊が発生して海岸や斜面中腹に巨大岩塊を点在させているが、今回の地這り状の斜面崩壊は玄武岩分布地内に止まっているものは無く、より南面の玄武岩分布地(海拔100~140m以上)では玄武岩体に冠頂部を持つ例が認められていないことなどから、風化玄武岩がこのような崩壊の直接の原因ではないと判断できる。

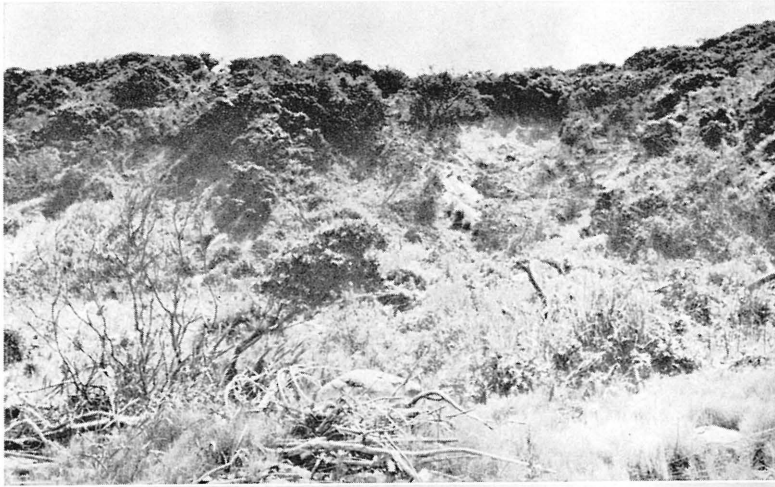
以上述べてきたことから、能古島における斜面崩壊の機構を類推すると、平坦斜面あるいは僅かに尾根型地形では強風化岩・表土と半風化ないし未風化岩との境界は比較的の不連続であり、そこでの透水性が大きく異なるため大量の降雨により一時的に風化層中の間隙水圧が高まり、崩壊を生じたのであろう。地這り型の場合は谷地形の厚く不安定な岩屑あるいは強風化岩中に降水が集中し、内部摩擦角の減少を招いて滑動し始めたと考えられる(宮崎・高橋, 1970; 山田ほか, 1971; 渡, 1972: など)。この地這り型崩壊では、冠頂部が急傾斜地であることを考慮すると、上位の玄武岩や大量の岩屑による荷重すべりも原因の一部にあるものと思われる。

- 第 1 図 地這り性崩壊。斜面中腹から上半は玄武岩風化層。平均勾配 37° ，比高 100m。
- 第 2 図 表層すべり。上半部に半風化花崗閃緑岩が露出している。勾配 40° ，比高約 40m。右手の谷地形には地這り崩壊が見える。
- 第 3 図 東海岸の崖崩れ。比高 5 m，延長約 30m にわたって連続崩壊している風化花崗閃緑岩。クリープの末端と見られる。

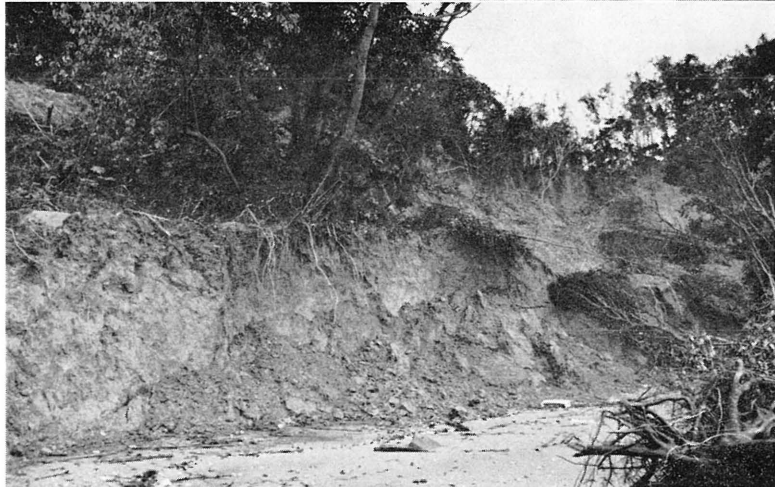
3

れる。石垣は崩壊に対する抵抗性が高く、網干(1972)の報告例では崩壊を免れた斜面の75.5%が石垣であったという。このことは前出の果樹園内の亀裂は自然斜面に発生していることから裏付けられる。しかしながら、海岸部において波打際の風化花崗閃緑岩の急崖に見られる水平方向の連続崩壊は、単に波浪侵食によるものではなく、数10m上方から立木の傾斜や倒伏さえ見られることから、広範な斜面に発生したクリープ地塊の末端が海岸に押し出されて崩壊したものであろう(第2図版第3図)*。さらに、登山道での亀裂・陥没の中には周囲の斜面のクリープの一部と想定しうるものが含まれることを考慮すると、現在安定角内にある東側斜面にも表層移動の事実が認められ、降雨量その他の条件によっては大規模な崩壊に至ることもあり得るであろう。

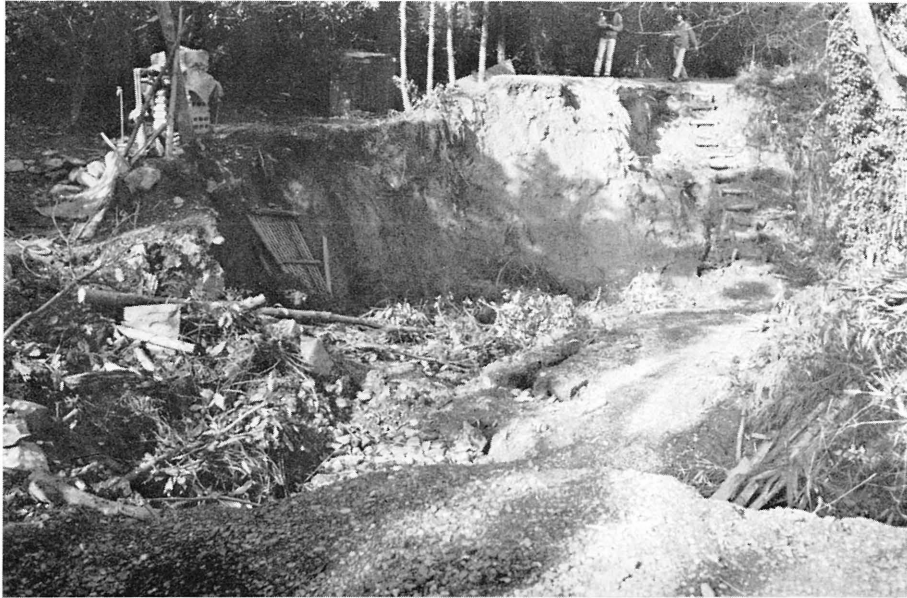
1
2 | 3

に排出されている地点に当るが、急激かつ大量の出水によって暗渠の破壊ないし路盤の洗掘を生じ、路面の陥没と路盤流失を招いたものと考えられる（第3図版第1図）。この果樹園内の斜面にも円弧亀裂が発生し、その延長部に当る道路崩壊部分の前後にその亀裂が及んでいて、路面に10cm以上の段差を生じているところから、巨視的には果樹園を中心とする浅い谷状の地形に発生したクリープ現象の一部とも考えられる。この他に大泊地内の登山道における亀裂が、路肩が軟弱であったことから路盤の圧密によって生じたと思われる件もこれに含めることができる。上記以外の路面の亀裂・陥没はすべて地質条件に起因すると判断されるが、この中にも周辺斜面の地山や表土が広範にクリープ現象を生じて路盤の破壊に至ったと考えられるものと、単なるクリープでなく、道路下方で発生した一連の斜面崩壊に関連しているものと認められる。特に周回道路における道路障害の大部分が下方の斜面崩壊に影響されたと見なされる路面陥没の中には、斜距離30m以上離れた直下方の大崩落に起因したと思われる例も見出されたのは注目される。

- 第 1 図 果樹園脇の道路陥没。最大 5 m の段差がついている。道路下排水暗渠の破壊によるもの。
- 第 2 図 東斜面にて。斜面のクリープによって生じた。路盤は表土と岩屑堆積物。
- 第 3 図 東斜面にて。下方（約 30 m）の斜面崩壊による地盤の弛緩で亀裂・段差を生じた。風化花崗閃緑岩。
