出版情報 : Journal of Groundwater Hydrology. 65 (4), pp.333–339, 2023-11-30. Japanese Association of Groundwater Hydrology

福岡市地下鉄七隈線トンネル陥没事故における 地下水の変化と事故後の対応

Groundwater Change on tunnel Collapse Accident and Responses after the Accident in the Fukuoka City Subway Nanakuma Line

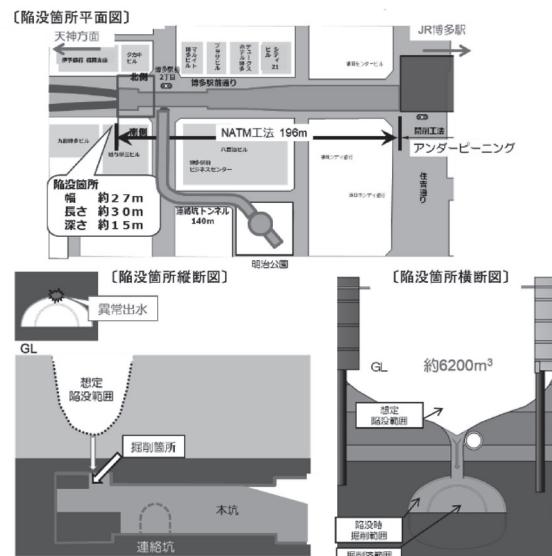
陥没事故は、2016年11月8日、博多駅につながるトンネルの掘削工事が行われていたところ、午前4時頃、トンネル切羽の天端部分から肌落ちが発生し、その後、異常出水が生じた。その後、午前5時過ぎに地表の舗装部分に亀裂が発生し、午前5時20分頃から、随時道路陥没が進展し、最終的には午前7時過ぎに幅約27 m、長さ約30 mの陥没孔が発生した。その結果、図2（土木研究

所、2016b）に示すように約6200 m³の土砂がトンネル内に流入したと考えられている。その後、ライフラインの復旧を図ると共に流動化処理土による陥没孔の埋戻しを行い、1週間後の11月15日早朝には、路面の復旧が完了した。この事故により近隣のビルおよびライフラインに大きな損害や被害を与えたが、幸いに人身被害は発生しなかった。

図2 陥没状況イメージ図（土木研究所、2016b）

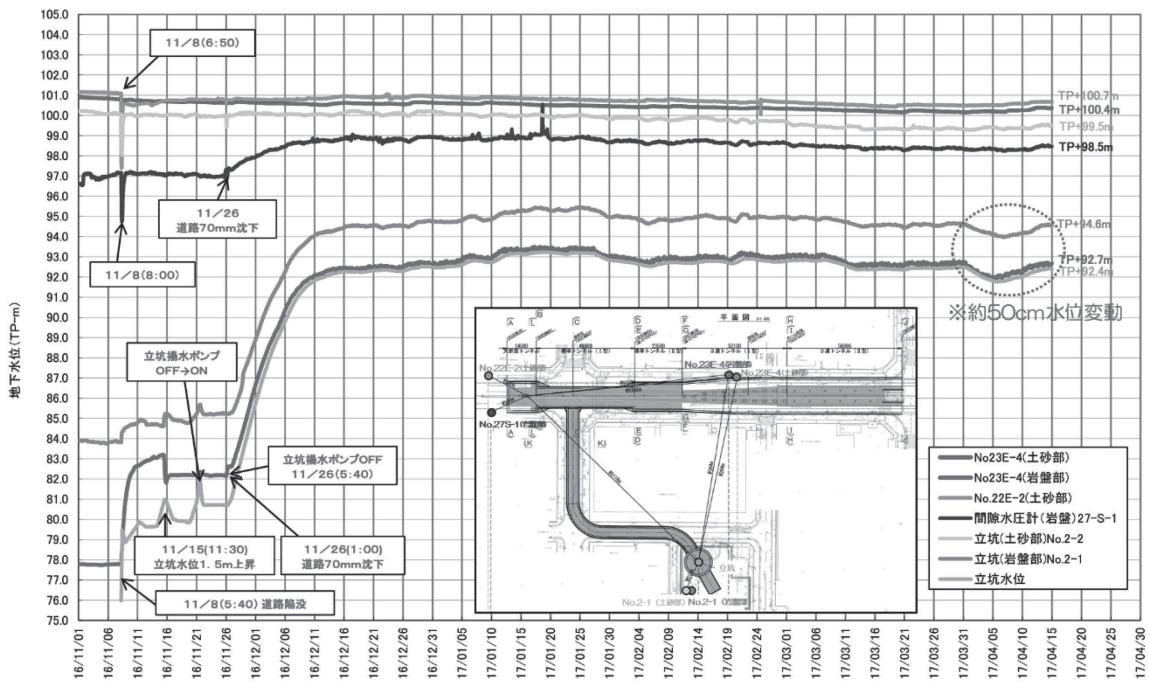
陥没直前から陥没後約半年間の地下水位の変化を図3（福岡市交通局、2017）に示す。陥没直後、急激に地下水位は土砂部および岩盤部で低下した

図3 陥没直前からの地下水の経時変化（福岡市交通局, 2017）

が、流動化処理土による埋め戻しを急速に行なったことから、地下水位は急激に回復した。その際、まずは、陥没前の地下水位と同程度になるよう立坑においてポンプを稼働させ、排水を行なっていた。しかしながら、2016年11月26日に陥没部において更なる沈下が生じたことから、地下水の汲み上げがさらなる沈下を助長する恐れがあるとして11月26日に立坑の排水ポンプを停止した。その結果、土砂部での地下水位はほとんど変化がないものの、岩盤部の水位は徐々に上昇し、陥没発生から約1か月後には定常状態を示した。

この結果からわかるように、地表部の土砂部の地下水と岩盤部の地下水は連結しているとは考えにくく、両者の地下水の起源は別物であると考えられる。さらに、陥没翌年の2017年4月、陥没箇所から離れた駅部でのアンダーピーニング工事の際に約50 cm の水変動が生じた際にも岩盤部での水位低下が確認されたが、土砂部での地下水位の低下はほとんど見られなかった。

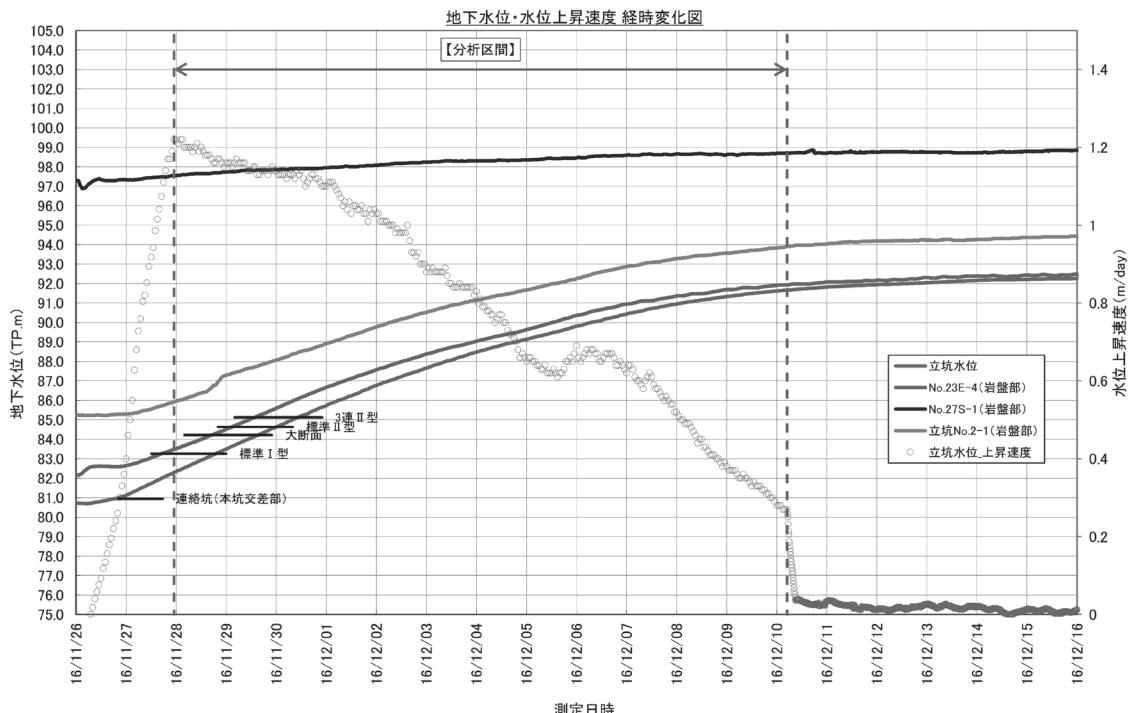
次に水抜きの具体的な計画については、急激に水を抜くことは避けるべきであることは自明なことであるが、どの程度の速度（排水量）で水抜きを行うべきかという点については、立坑の排水ポンプ停止後の岩盤部の地下水回復のデータおよび同サイトでのトンネル掘削時の過去の地下水挙動を活用した。図4（福岡市交通局、2017）に排水ポンプ停止後の水位の変化と水位上昇速度のグラフを示す。図に示すようにポンプ停止後、水位上昇速度は急激に上昇し最大1.2 m／日を最大として2日目以降は徐々に水位上昇速度は低下する傾向がわかる。トンネルは場所によって断面の大きさが異なることから、この水位変化曲線を利用して地下水位を低下させることを考えた。図5（福岡市交通局、2017）に立坑水位と換算排水量のグ

図4 排水ポンプ停止後の地下水変化と水位上昇速度（福岡市交通局、2017）

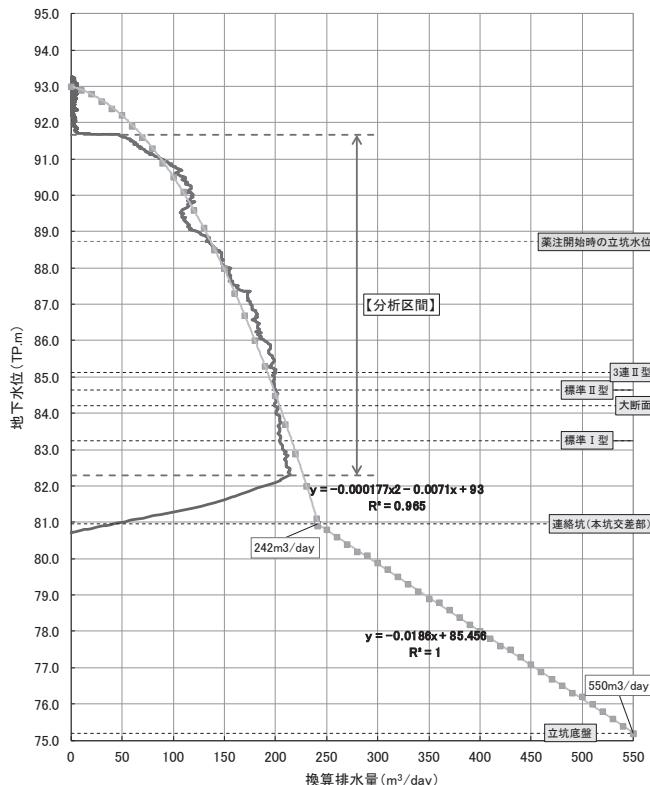
ラフを示す。これは、図4をもとに、ある地下水位に維持するために必要な排水量（=換算排水量）を求めたものである。この換算排水量は、排水により空洞内の水位が徐々に低下するが、掘削エリアにおける空洞の形状が異なるため、水面面積が異なり、水位の低下量つまり排水量が異なってくることとなる。そのため、水位低下に伴う空洞部分の体積を考慮することで、地下水位と換算排水量との関係を算定した。

排水ポンプ停止後の水位回復挙動は連絡坑道以浅のデータしかないため、連絡坑道以深の換算排水量は掘削時の最大湧水量（ $550 \text{ m}^3/\text{日}$ ）へ線形補間した。すなわち、水位低下に必要な排水量 = 換算排水量 + 水面面積 × 1日の水位低下量となる。

図5 立坑水位と換算水量（福岡市交通局, 2017）

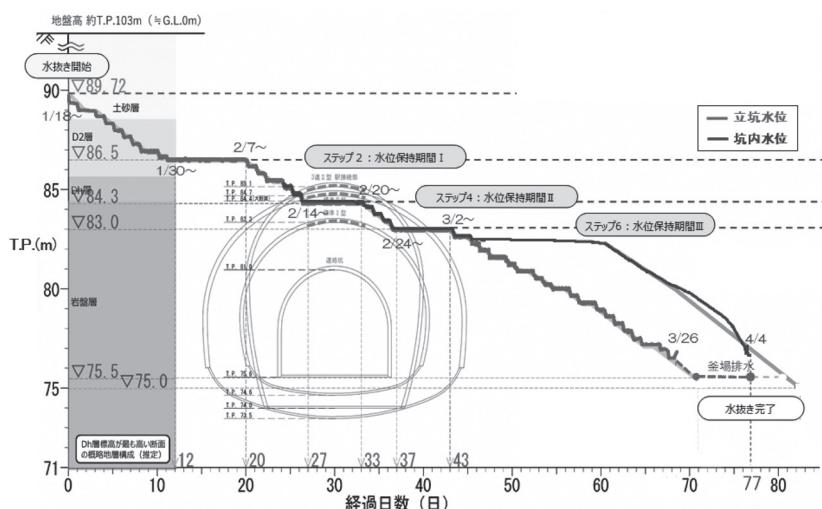
77日間で水抜きを完了することができ、水抜き時において、地表沈下、岩盤層の層別沈下では変位がほとんど発生しなかった。また、土砂部地下水

位は、想定外の低下など異常な挙動は見られず、安定していた。岩盤部水頭は立坑水位・トンネル坑内水位に追従して変化した。なお、43日以降、

図6 水抜き工事による岩盤部水位変化（福岡市交通局, 2019a）

立坑水位とトンネル坑内水位に差が生じているが、これは、トンネル内に堆積している土砂が堤防のような状態となり、坑内水位の低下を遅らせたものと考えられる。このようなことから、この水抜き工事においてトンネル周辺の地下水環境に顕著な影響は与えていないと判断できる。

トンネル内の水抜き計画の前提条件としては、過去の標準II型トンネル掘削時に経験した岩盤部水頭低下速度0.35 m／日以下とするとした。また、水抜き途中の工程にトンネルおよび地盤の安定を確認する水位保持期間（1週間程度）を設けた。この計画に沿って水抜きを行った結果を図6（福岡市交通局、2019a）に示す。結果として

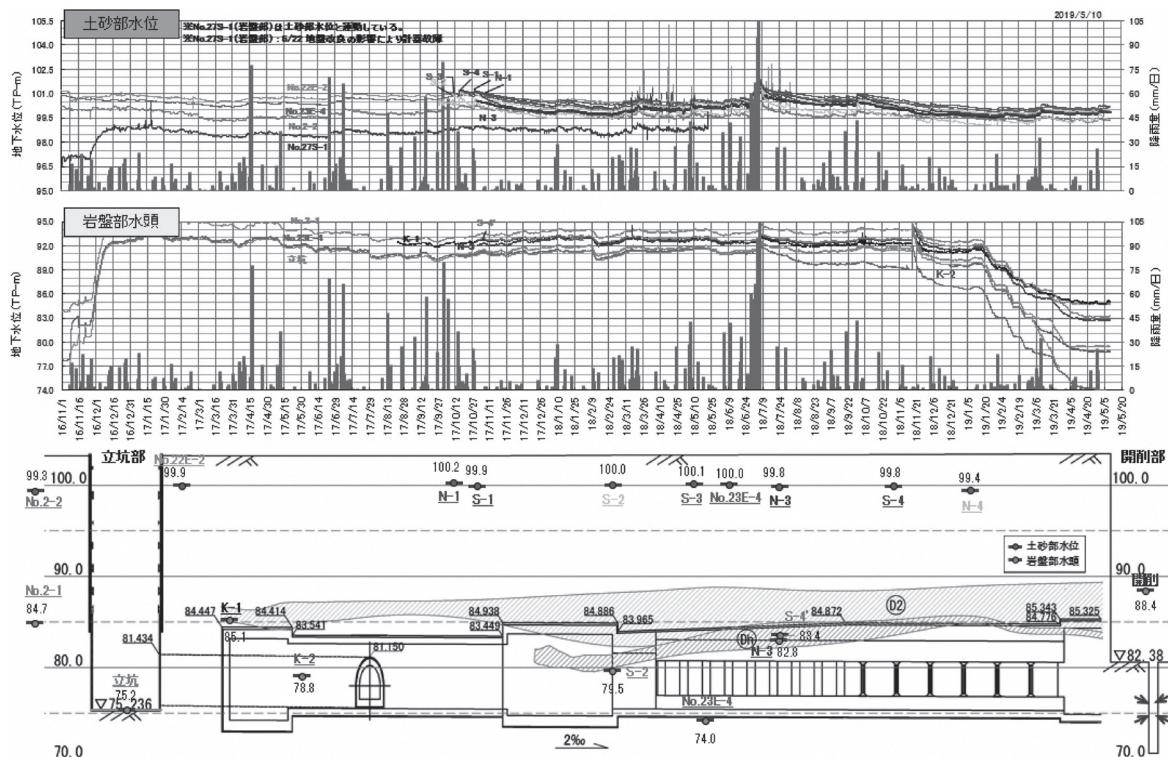
水抜き完了後、2019年4月25日より土砂撤去を開始し、2019年9月30日に土砂撤去は完了した。土砂はトンネルの博多駅側まで到達していたが、満砂状態ではなく、土砂がトンネルをすべて埋め尽くしていた箇所は陥没箇所周辺のみであり、土砂が堆砂した箇所のトンネル上部には空洞があり、その上は地下水で満たされていたものと考えられる。陥没事故直前から土砂撤去が完了するまでの土砂部および岩盤部の地下水位の変化を図7（福岡市交通局、2019b）に示す。図に示す通り、土砂部の地下水位は、降雨量に敏感に反応してお

り、水抜き時にもほとんど変化がないことがわかる。一方で、岩盤部の地下水位は水抜き完了後は、陥没発生前の水位よりわずかに高いものの、土砂撤去完了後には、ほぼ陥没前の状況に戻ったことが確認される。

図7 陥没事故直前から土砂撤去完了時までの地下水変化（福岡市交通局、2019b）

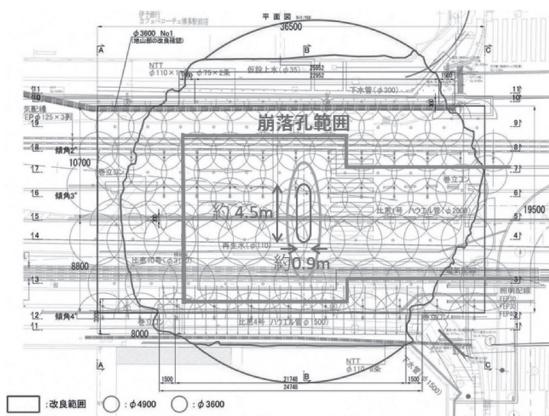
福岡市七隈線陥没事故から、今年で7年が経過することになる。事故後、土砂撤去が完了した後のトンネル内の陥没現場の状況を図8、写真1（福岡市交通局、2019b）に示す。地表での大規模な陥没跡を見る限り、トンネル内ではかなり大きな損傷が生じていたのではないかと想像する人が多いと思われるが、実際には、図に示すように、トンネル内から確認された損傷部は横方向4.5 m、縦方向0.9 m（鋼製支保工1区間分）の小さなものであり、吹付コンクリートと鋼製支保工には欠損や変形は認められず、漏水もほとんど確認されなかった。

図8 陥没孔の形状寸法（福岡市交通局, 2019b）

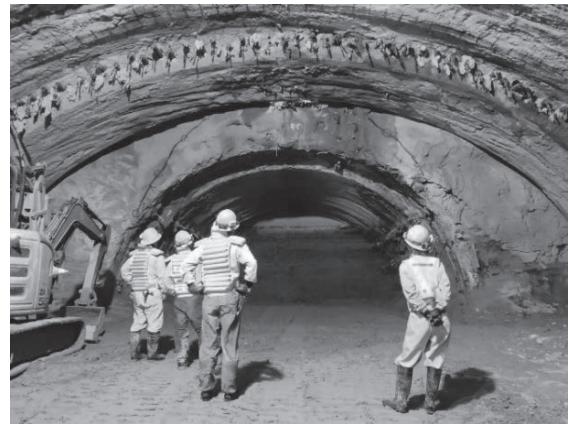
写真1 陥没孔の現場写真（福岡市交通局, 2019b）
