温調機器の故障修理報告

高温プラズマ理工学研究センターでは、球状トカマク装置を用いて核融合発電を目指したプラズマ実験を行っている。実験中において、真空機器や計測装置などを使用しているが、冷却しなければいけないものには温調機器（以下、チラー）を用いている。それらチラーの1台が故障したため、故障した原因を特定して修理し、今後の対策を検討したので報告する。

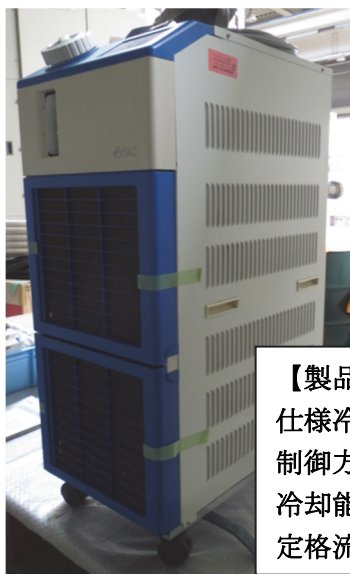
図1 故障したチラー

高温プラズマ理工学研究センターでは、SMC製の空冷冷凍式 HRS シリーズのチラーを導入している。本シリーズには、冷却能力や定格流量などによって複数の型式が展開されており、「純水用配管」「高揚程ポンプ」などのオプションを追加可能である。本センターでは、そのシリーズの中で「HRS050型」をより多く導入し、使用している。今回、故障したチラーも同型（図1、HRS050-A-20）であった。

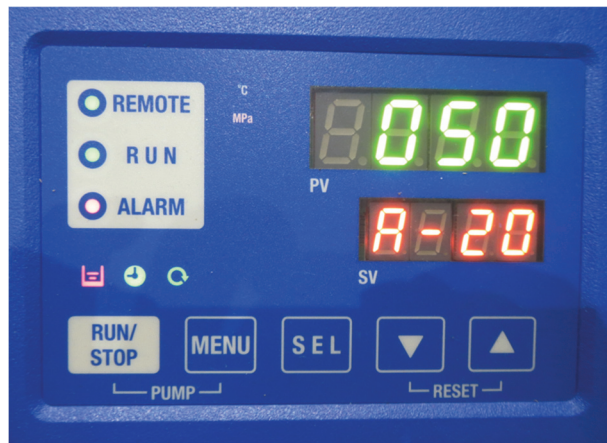
図2 電源投入後のパネル

チラーは、本体裏側のブレーカーを投入後、操作表示パネル（図2、以下、パネル）にある「RUN/STOP」スイッチ（以下、スイッチ）を押すことで起動する。しかし、故障したチラーにおいては、電源投入が可能（パネルにランプ点灯およびデジタル表示を確認）であるが、起動しない状態であった。

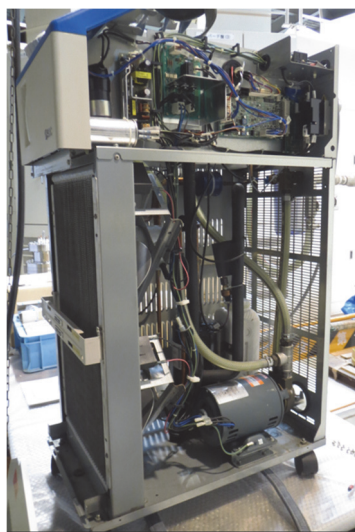
図3 サイドカバーを取り外したチラー

故障状態から、スイッチもしくはポンプの欠陥が考えられた。それぞれの状態を調査するため、チラーの正面向かって右側のサイドカバー（以下、サイドカバー）を取り外し、パネル用回路基板（以下、基板）とポンプを確認した（図3）。サイドカバーの取り外し作業手順を以下に示す。

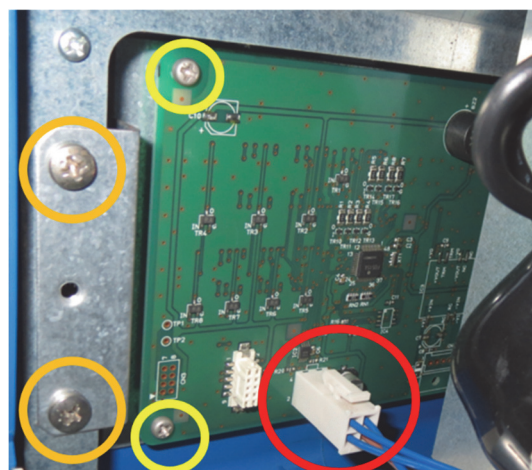
図4 チラー内部から見た基板

1. 基板に挿入された4線（青線3本、茶線1本）用コネクタ（図4、赤丸）を抜き取る
2. 基板用治具を固定した2本（図4、橙丸）のボルトを緩めて抜き、基板用治具を取り外す
3. 基板の四隅にあるボルト（図4、黄丸）を緩めて抜く

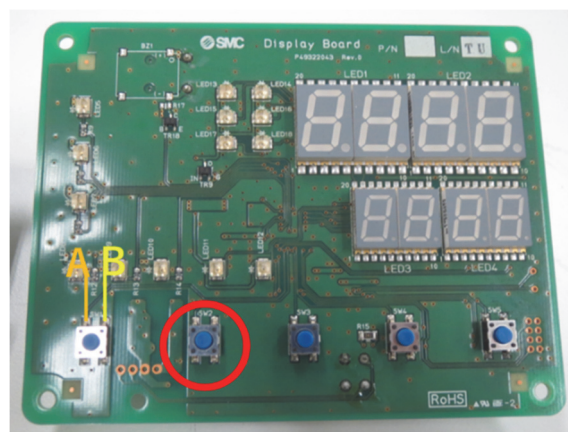
図5 パネル側から見た基板

チラーのスイッチは、「タクトイルスイッチ」（図5、赤丸）であるため、テスターのテストピンを図5のAおよびBに接触させ、導通確認機能を用いて調査した。調査の結果、スイッチを押した状態で導通、押していない状態で不導通であり、欠陥ではなかった。

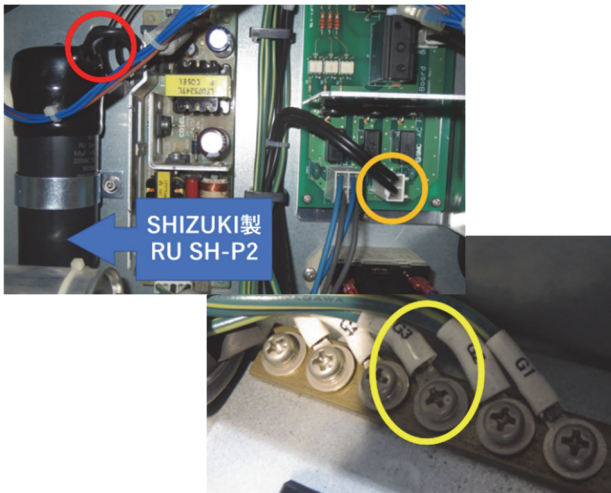
図6 ポンプと接続した配線先

1. 3本の送水用ホースを取り外す
2. コンデンサ（RUSH-P2）に接続した2線（図6、赤丸）、回路基板に挿入された2線用コネクタ（図6、橙丸）を抜き取る
3. ラベリング「G3」のアース線（図6、黄丸）を固定したボルトを緩めて抜く
4. ポンプを固定した4本のボルトを緩めて抜く

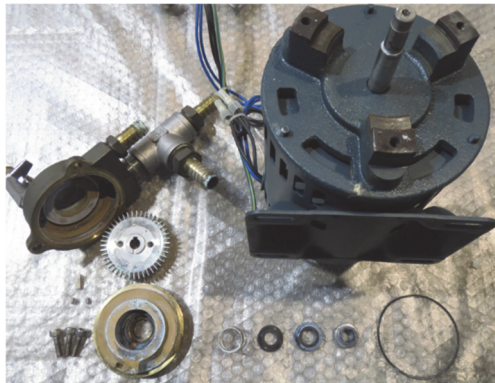
図7 分解後のポンプ

次にポンプ内部の状態を調査するため、SMC株式会社が公開している「メカニカルシール交換手順書^[1]」に従って分解した（図7）。分解後、ポンプ内のモータシャフト（図8、以下、シャフト）が固着していることが判明した。シャフトに固定されたインペラが回転することで送水するため、シャフトの固着によって故障したと考えられた。

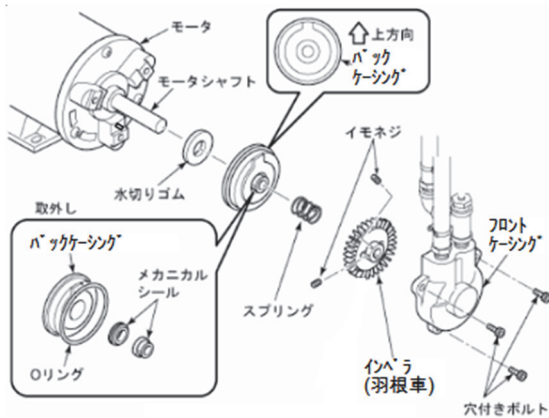
図8 ポンプの内部構造

シャフトは、モータ部とインペラ部を直結しているため、循環水がモータ内部に入水する可能性がある。それを防いでいるのがメカニカルシールおよび水切りゴムであるが、ポンプ分解時にそれらが劣化して亀裂が入っていることが判明した。それにより、貯水状態であったタンク内の循環水が徐々に入水し、モータ内部に錆が発生したと考えられた。また、使用のない状況が長期間続いたことで、より錆が広範囲に発生し、モータの初動時において過負荷状態に陥ってしまう程、シャフトが固着したと考察した。
