## [測定経営研究室]B. 粕屋演習林における、1968年2月の雪害林の被害調査報告

## (B) 粕屋演習林における、1968年2月の 雪害林の被害調査報告

青木尊重・村瀬房之助・宇津崎孫司・矢山哲也

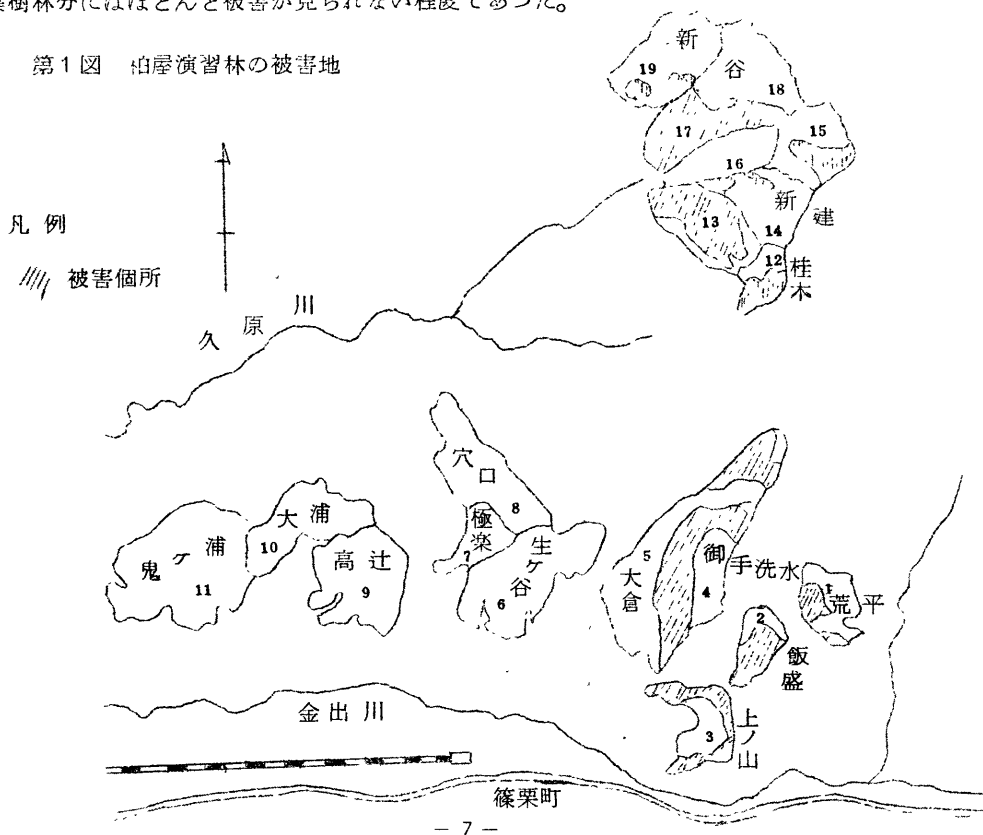
第1図 粕屋演習林の被害地

粕屋演習林の雪害をうけた地域は、第1図に示すように、荒平、飯盛、上の山、御手水、大倉、桂木、新建、新谷の8団地内で、約100haにわたり、その標高は200～500mであり、その地形は、団地ごとの平均勾配が2°～3.6°で、沢筋、および峯通りの一部を除いては、一般に急斜地が多く、地質は三郡変成岩、(角閃岩、角閃片岩、雲母片岩)など花崗岩類を主とし、蛇紋岩、橄欖岩、新第三紀層、沖積層などが複雑に介在している、褶曲性に富んだ地形である。また、土壌の深度も比較的浅く、土壌はきわめて複雑で、砂質より埴質にわたっているが、一般に礫を含む埴壤土の所が多い。また、樹種別の被害は、第1表に示すように、スギが圧倒的に多く、つぎにヒノキの幼令林が軽微な被害をうけていて、マツやクスなどの広葉樹林分にはほとんど被害が見られない程度であつた。

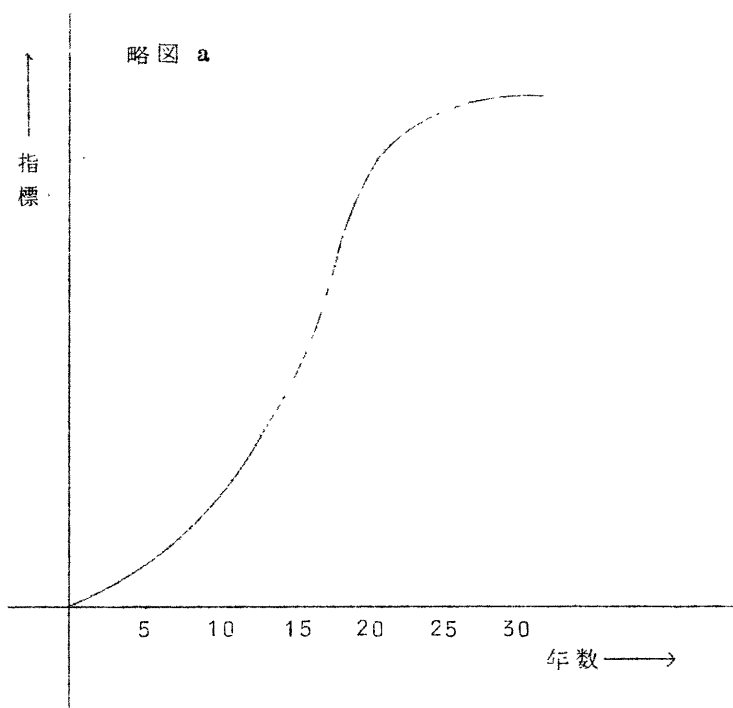
スギ、およびヒノキについて、被害小班を令級別に取りまとめたのが、第6表である。この表より、Ⅰ令級の造林地には被害が少なく、Ⅱ、Ⅲ令級の林分に被害が著しく、Ⅵ、Ⅹ令級では少なくなっている。このことは、略図aに示すように15年より20年までの林木は、木材理学の立場からみるとまだ未成熟材であり、木材強度（曲げ強さなど）、比重、ヤング率、繊維長などの指標が小さいから、この範囲の令級に被害を与える程度の冠雪荷重により、被害があらわれたものであると考えられる。また、各令級別に本数被害率を階層別にみた小班の出現状態を示すと、第7表の通りである。一般的には、年令の増加につれて被害率は減少傾向を示すのであるが、今回は踏査によつて被害率を予測した結果をこの表にしめたのであり、被害率の誤差が大きい為であるし、また、高令級の被害小班が少なかったため、そのような傾向は出てこなかった。
