昭和46年度台風による一ッ瀬川 水源地域の被災状況

末 勝海・中尾博美・陶山正憲 森田 紘一・下川 悦郎・岩元 賢

Damages at the Source Head of Hitotsuse-River by the Typhoons of 1971

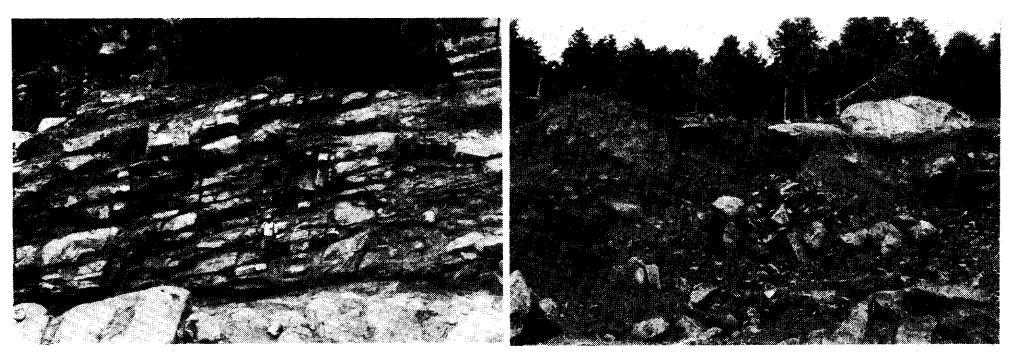
写真 1

地質は図-5 に示したように白亜紀後期から古第3紀に属する花崗岩類の地帯であって 写真-1 のごとく風化作用が深層まで進行し、表層はかなりの厚さがいわゆるマサ土になっていて、降雨が最も浸透しやすい砂質土層を形成"している.現地を踏査してみると写 真-2、写真-3 に見られるように崩積土が数 m の厚さに堆積している部分が谷筋には多 く、過去においても同様な災害が何回も発生していることが推定された.

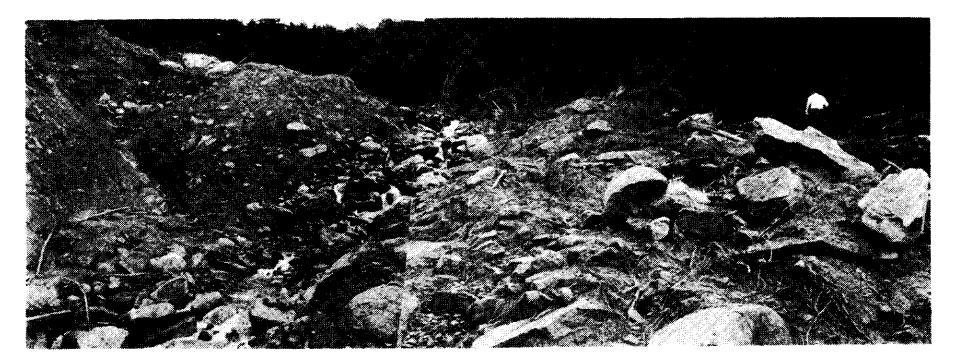
写真 4

II に示したような数日間連続した記録的な豪雨によって、 イワヤ谷稜線付近に発生した崩壊は写真-4 (ステレオ写真)、図-20 のごときもので、斜面長約 300 m, 幅 50 m, 最大深さ 20 m, 平均深さでも 5 m, 傾斜は約 30°で, 横断面形は U 字型から V 字型に

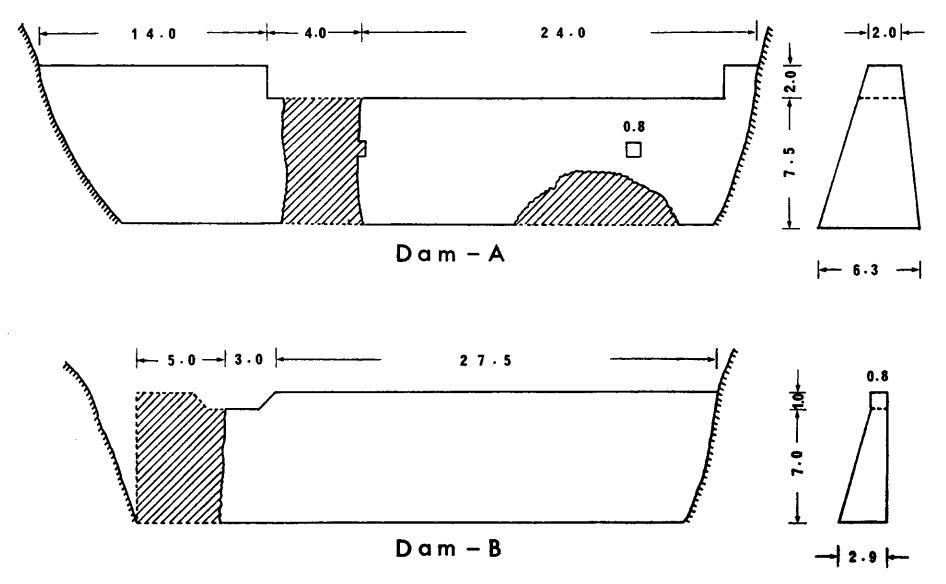
図-26 治山ダムの破壊状況(単位 m)

破壊を受けた2基の治山ダムの形状,寸法および破損箇処を示せば 図―26 のとうりである.

図―26 の Dam-A は前者の破壊現象に属し,現場の被災状況から判断すると, ダム基 礎部の洗掘によるダム体の不等沈下が亀裂を発生させ,さらに流送砂礫による水通天場の 摩耗が天場破損の原因であると考えられ,これらが共に拡大進行してこのような破壊に至ったものと推察される.

これに反して Dam-B は後者の破壊現象に属し,異常な土石流の発生により軟弱な右岸 の袖取付部分が急激に破壊したものと考えられる.

なお両ダムは共に粗石コンクリートダムで、シュミットハンマー N 型に よる ダム体表 面硬度の実測結果は 150 (ton/m²) 以上であるが、天場ならびに上、下流法面にはいずれ も築石は施されていなかった.

以上は破壊を受けた治山ダムを2次元構造物と考え,ダムの自重と諸外力を推定して安 定性の検討を試みたのであるが、この種の計算法の欠点としてダム体が不均質な粗石コン クリートダムでは、破壊の原因となる粗石相互の接着部の欠陥等については発見し難いこ とがある。従ってこの種のダムでは、先ず設計にあたって既往の安定計算を慎重に行うの と同時に、施工時には粗石の配置とコンクリートの打設に特に注意を払わなければなら ない.
