## 史跡を視る目：城郭復原無用論

服部, 英雄  
九州大学大学院比較社会文化研究院：教授

出版情報：史跡で読む日本の歴史：アジアの中の日本. 8, pp.279-304, 2010-08-10. 吉川弘文館  
バージョン：  
権利関係：

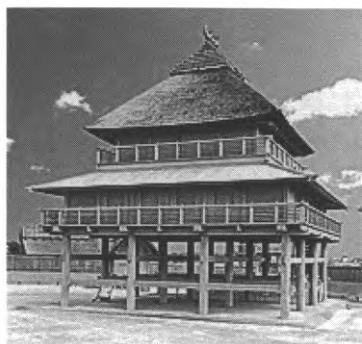
吉野ヶ里遺跡の復原建物のうち、もっとも主要で象徴的なものは「主祭殿」である。その外観は一見して東南アジア風であり、和風ではない。モデルが日本そのものにはなかったからである。復原に当たった関係者は古代の絵画資料や現在の東南アジアの建築に素材を求めた（建設省九州地方建設局国営吉野ヶ里歴史公園工事事務所編『国営吉野ヶ里歴史公園建物等復元検討調査報告書』一九九六、同『国営吉野ヶ里歴史公園建物等復元基本設計報告書』一九九七）。し

図1 吉野ヶ里遺跡 主祭殿

かし基本原則、すなわち遺構から復原に当たるといふ原則に、忠実だったのだろうか。

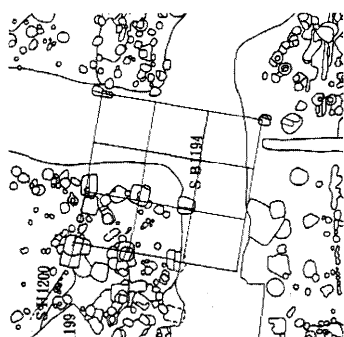
図4 Bに掲載された遺構図

すなわちAに掲載された図(図3)では、SB 1194の東側の三本No. 10、11、12は溝の中とされていた。Bに掲載された北内郭遺構分布図(図4)では溝の外か、溝際とされている。

No. 10は溝の掘削範囲外で、No. 9と同じくらいの地盤高があった。痕跡を残したNo. 9と同じ条件だったNo. 10に、柱痕跡がなかった。この状況で柱があったと説明することはむずかしい。つづくNo. 11は溝の底に向かう斜面(肩、落ち際)にあるようだ。ここも柱の痕跡がない。No. 12も同様である。No. 10—No. 12の列に柱痕跡が全くないということは、もともと柱がなかったことを語るのではないか。三間×三間とされた外側一列は、ほんとうは存在しなかったのではないか。No. 14—No. 15もホリの肩で、底ではないようだ。ここにも柱穴の検出はない。柱穴ほりかたが残っていたNo. 5、No. 6もホリの底ではなく肩(斜面上部)である。柱そのものの掘りこみの残痕が検出されていない。No. 7、8、9は東西に一直線で柱が通るとされるが、じつはそれほどきれいに並んではない。報告書Bの遺構分布図(図3)ではNo. 8は三間四方の建物からはずされている。もともとそれほどずれていた。以上遺構図から判断すると、一六本からなる三間

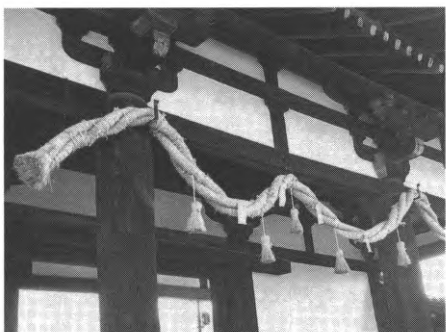
図7 東大寺転害門の頭貫

に横材を貫通させて、卓越した強度を得る技法である。清水の舞台を想起すればよい。縦横に組合わされた柱列から卓越した強度が得られる。貫を使わなければ、物見（望楼）や主祭殿のような高い建物は建てられない。しかし法隆寺、東大寺転害門をはじめとする飛鳥時代や奈良時代の建築遺構に使われていたのは、貫構造ではなかった。頭貫かしらぬきという、貫通ではなく柱上に刳り込ませた横材を用いる工法である（図7）。

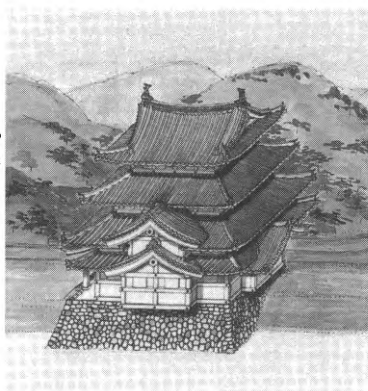
遠江横須賀城は譜代大名の城で、国指定史跡となっている。一時期、天守復原に熱心な町長がいて、建設計画が浮上したことがある。大須賀町教育委員会は文化環境計画研究所（代表・内藤昌氏）に委託し、できた天守復原案が別図である（図9）。

図9 遠江横須賀城の天守復原案

天守で雨打<sup>ゆた</sup>を持つとした。雨打とは差し掛け屋根で飾りである。つまり二層目屋根は飾りで実質建物は三階でありながら、外見上は四階の天守だと判断したのである（報告書は「雪打」とするが「雨打」の誤植で、差し掛け、すなわち裳階<sup>もこし</sup>の意味である。雨打は禅宗建築や石清水八幡など宗教施設での用語で、差し掛けは多く庇の意味である。裳階も寺院以外の用例を見ない。つまり城郭用語では用例がない）。

違和感とはなにか。まず四間×五間という平面把握は、天守としては極端に小さい。小規模な天守である宇和島城<sup>うわじまじょう</sup>天守は六間×六間、丸岡城<sup>まるおかじょう</sup>天守は六間×六間、犬山城<sup>いぬやまじょう</sup>天守は八間×八間である。

計案はこの土塁上に天守があったと判断して、一階平面を四間（七・二畧）×五間（九畧）とした。また近世絵図には、天守を四層で描くものと三層で描くものがあった（図10ほか）。復元案は、横須賀城天守は単立式

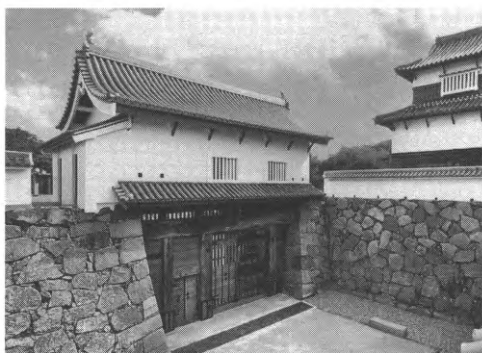
さて復原対象となった下ノ橋門は陸軍が使用していた時代に二階が除去され、一階のみが残っていて、福岡県文化財に指定されていた。しかし不審火があって一部が焼損した。修理（二階門扉・柱部分）の方針を決めるに当たり、江戸時代の姿である二階建築に復原することになった。ただし窓は突上戸ではなく、漆喰の左右引戸窓が採用され、窓と壁が交互になると設計された（復原設計・波多野純建築設計室）。このような窓は福岡城の門では使用が一例も確認できない。左右引戸窓

図12 福岡城 下ノ橋御門の復原（上）と上ノ橋御門の古写真（下）

を採用するに当たり、根拠とされたのは上ノ橋門の古写真である。上ノ橋門は、藩主御国入りに通行する正門で、大手門に相当する。下ノ橋門は大手ではないが唐津口に通じる重要門で、大手に準ずる格を持つ。また上ノ橋門と下ノ橋門は平面規模が類似し、やや下ノ橋門が小さいが、同一構造である。このほか近世城

外観は少し変わっている）。すなわち福岡城内の門で外観・意匠に共通性があるものは上ノ橋門・下ノ橋門・本丸表門の三門である。しかしなぜか復原検討作業で、本丸表門の外観・意匠が考慮されることはなく、上ノ橋門古写真ばかりが重視され、おまけに解説を誤った。つまり窓の構造分析に当たり、写真の持つ特性が考慮されなかった。古写真には白い部分が多く写っている。それごとごとく白壁であると判断した。突上戸は板窓だから、白く写ることはないというわけである。窓と白壁が交互に置かれていると判断した。つまり窓は連続窓（突上戸）ではなく、左右の引き戸（漆

そこで写真を注意してよく見よう。感光写真（フィルム、ガラス乾板）には適切露光度がある。屋外の自然光での被写体には、必ず明るい部分（日なた）と暗い部分（日陰）が混在する。どちらかに照度をあわせると、どちらかが犠牲になって、黒くつぶれるか白くとんでしまう。これは感光写真の宿命である。上ノ橋門古写真をよくみると、北側・日陰部分の石垣が鮮明である。太陽が当たっている屋根は真っ白で、空との境界が見えない。かろうじて背景に松が写っていることから、はじめて屋根の形がわかるのである。屋根の部分は露光過剰であった。つまりこの上ノ橋門古写真は北側の日陰部分に露光度を合わせていた。したがって日当たり部分は露出オーバーとなって、白く写っている。屋根がそうであるように、壁の板も白く写った。突上戸は板だから本来適正露光で撮影されてさえいれば、黒く写ったであろう。しかし西南戦争にて焼失する前の熊本城大天守古写真を見ても、何枚かの突上戸が白く写っている。少し上向く角度だと、反射しやすかった。この露光に伴う白化現象はパソコンによってでも再現できる。フォトショップソフトを使って上ノ橋門（モノクロ）写真の明度をしだいに上げていけば、黒い窓がだんだん白くなって、やがては壁と同じまっ白になる（図14）。古写真に白い部分が多いからといって、壁と断定したのは誤りである。

古写真では平行する縦長の黒い影が写っている。これは何が写っているのだろうか。壁だとした場合にどう説明できるのだろうか。説明不可能であろう。そこで本丸裏門や表門の古写真をみると、明治期になって放置された福岡城の老朽突上戸板は窓戸全体一枚が落下したり、一部の板が落下し
