## 「みなと100年公園」において2014年12月1日に発生した小型風車の破損事故に関する風況調査

## Wind Conditions Investigation about a Small Wind Turbine Accident

A damage accident in a small wind turbine occurred in Minato Hyakunen Park on December 1, 2014. This report investigates the wind conditions in an accident based on the weather GPV data such as MSM and LFM, the actual measurement data (observed data) and the meso-scale atmospheric model WRF-ARW.

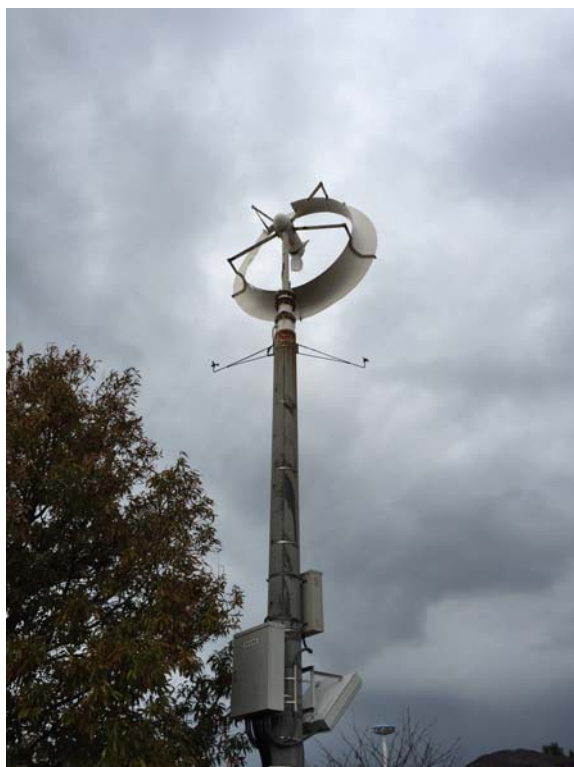
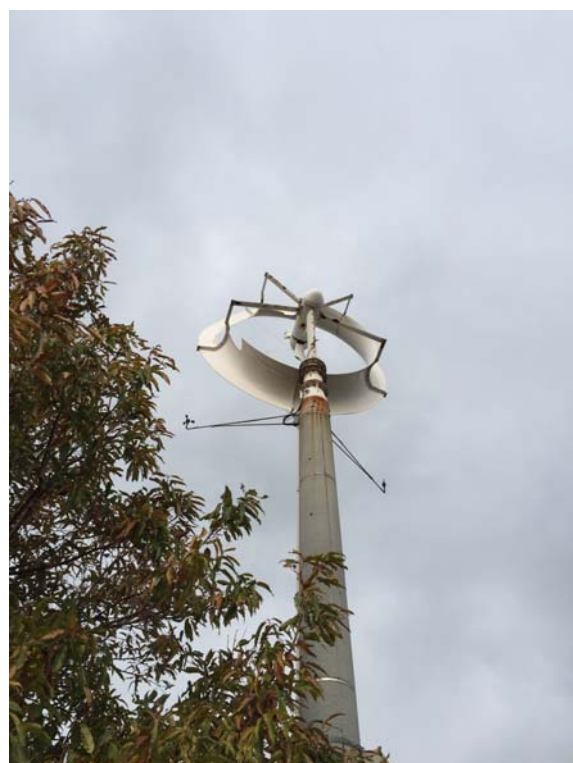
図1には、著者が12月3日に撮影した事故後の風車の写真を示す。

図1 著者が2014年12月3日に撮影した事故後の風車(※)の様子

※旧型の風レンズ風車: 全高13.4m, つばを含めた最大直径3.4m  
出力3kW, 2009年11月に設置

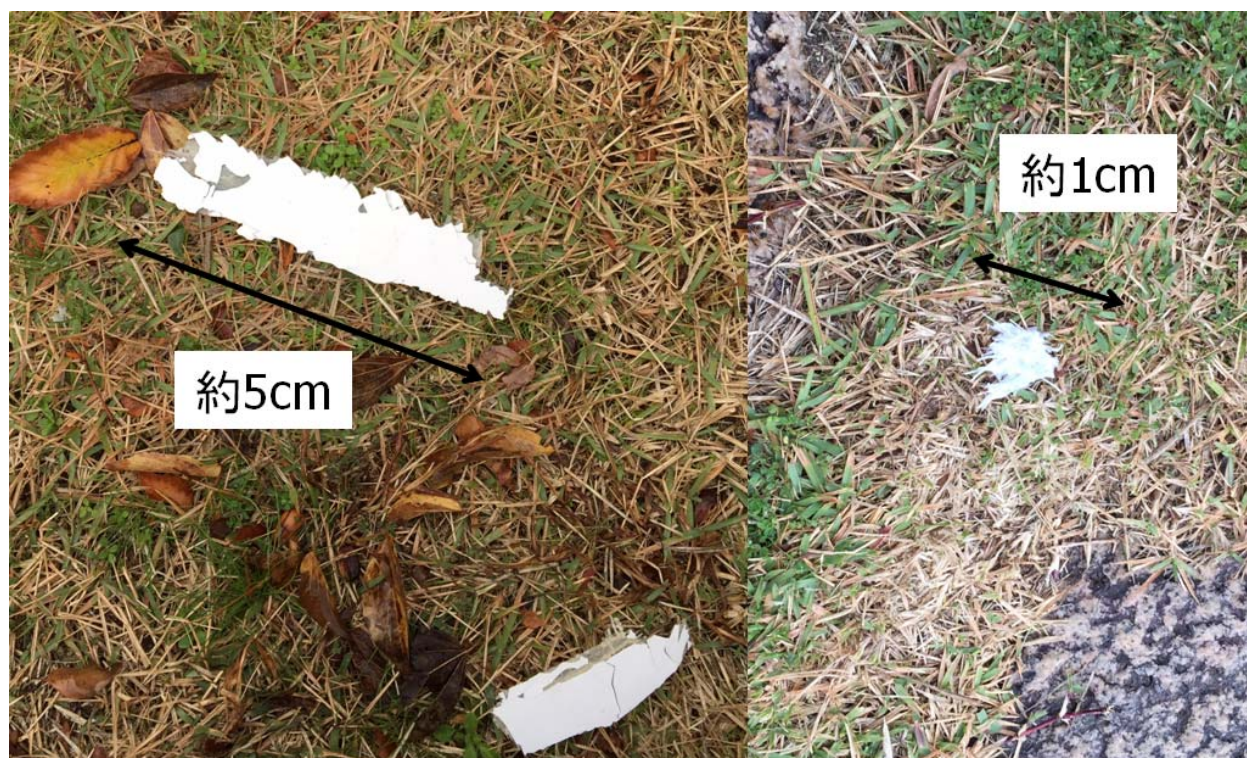
図2には、風車周辺に飛散していたブレード等の破片の写真を示す(これも12月3日に撮影)。

図2 著者が2014年12月3日に撮影した飛散物(風車ブレード等の破片)の様子

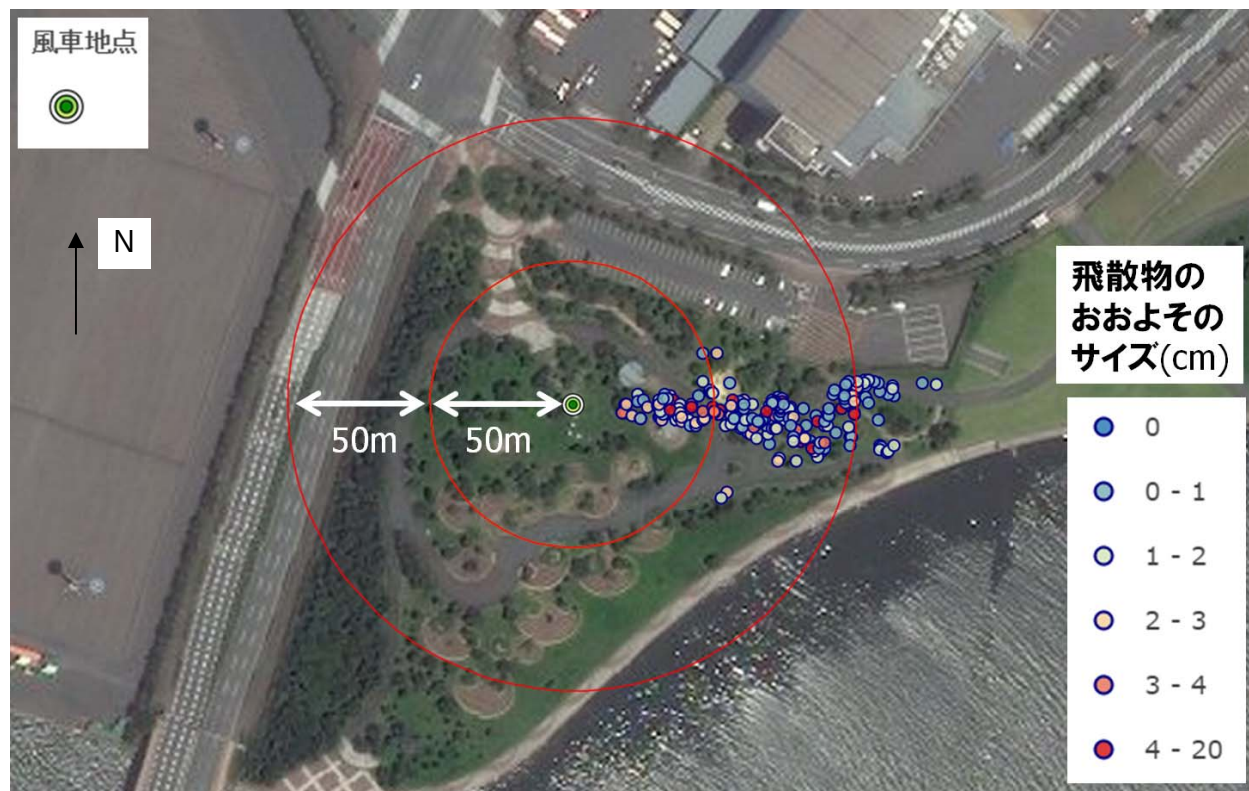
図3には、図2に示すような破片を地図上にプロットした結果を示す。図3の作成方法は以下に示す通りである。アップル製 iPhone に ESRI 社のアプリである Collector for ArcGIS (<http://doc.arcgis.com/ja/collector/>) をインストールし、破片を iPhone のカメラで撮影する。これらを ESRI 社のクラウドサービスである

ArcGIS Online (<http://www.esri.com/products/arcgis-online/>) 上のデータベースに登録すると、リアルタイムに Web ブラウザで閲覧可能となる。図3から、飛散物は風車の東側に集中的に存在しているのが分かる。その範囲は、風車を中心に100mくらいにまで及ぶ。飛散物の状況から、事故当時は西寄りの風が吹いていたことが推測された。

図3 風車の飛散物を地図上にプロットした様子

図3から、風車の事故当時には、おおよそ西寄りの風が吹いていたことが推測されたことから、メソ気象モデルWRF-ARW<sup>1)</sup>を用いて事故当時の風況場の再現を試みた。

図3および図5の両者から、風車の事故が発生したとされる2014年12月1日午後3時頃には、西寄りの強風(風速10m/s程度)が吹いていたことが示された。

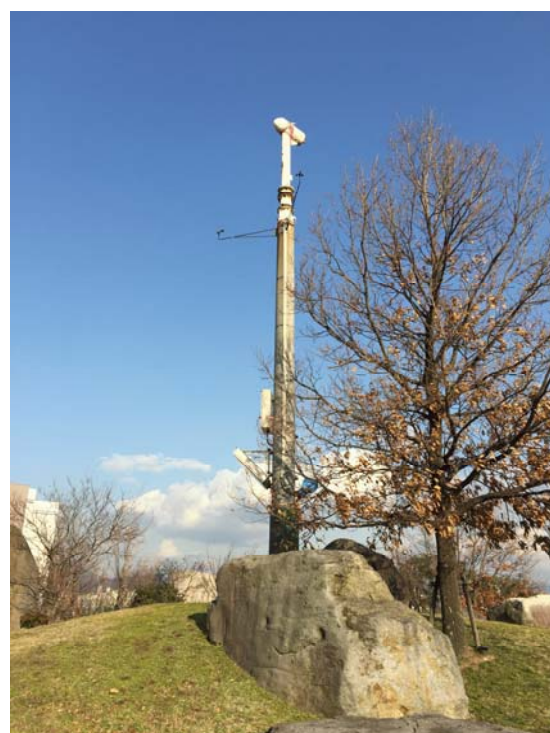
図10 著者が2015年2月3日に撮影した様子、  
みなと100年公園, 3kW×1機

図10には、著者が2015年2月3日に撮影した様子を示す。風車ブレードと集風構造体(風レンズ)はすべて撤去されていた。これまでに福岡市が推進・設置してきた旧型風レンズ風車は、①「みなと100年公園」に加えて、②「シーサイドもち海浜公園(早良区百道浜地区)」, 出力3kW×3機, 2009年11月に設置工事完了、

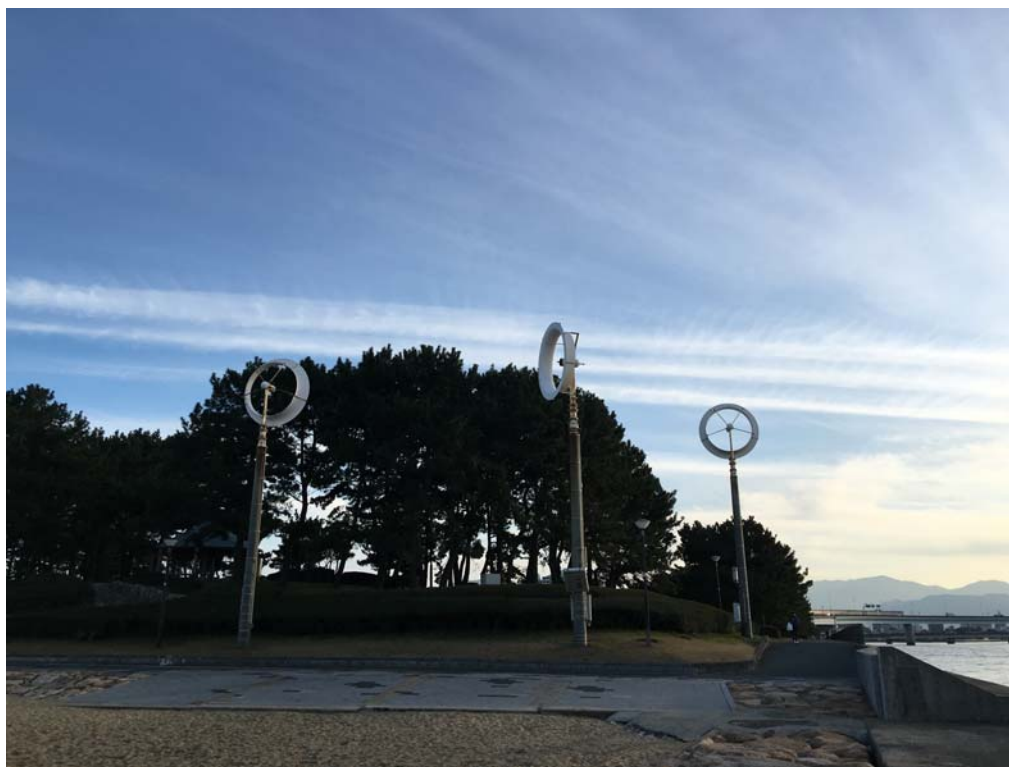
図11 著者が2015年12月29日に撮影した様子、シーサイドももち海浜公園, 3kW×3機

③「もーもーらんど油山牧場(南区大字柏原字西山田710-2), 出力5kW×1機, 2011年12月に設置工事完了」の合計5機になる。なお、総事業費は①②については29,000,000円, ③は約7,500,000円である。②「シーサイドもち海浜公園」および③「もーもーらんど油山牧場」の最近の様子も図11と図12に示す。両サイトともに、風車ブレードは撤去されていた。

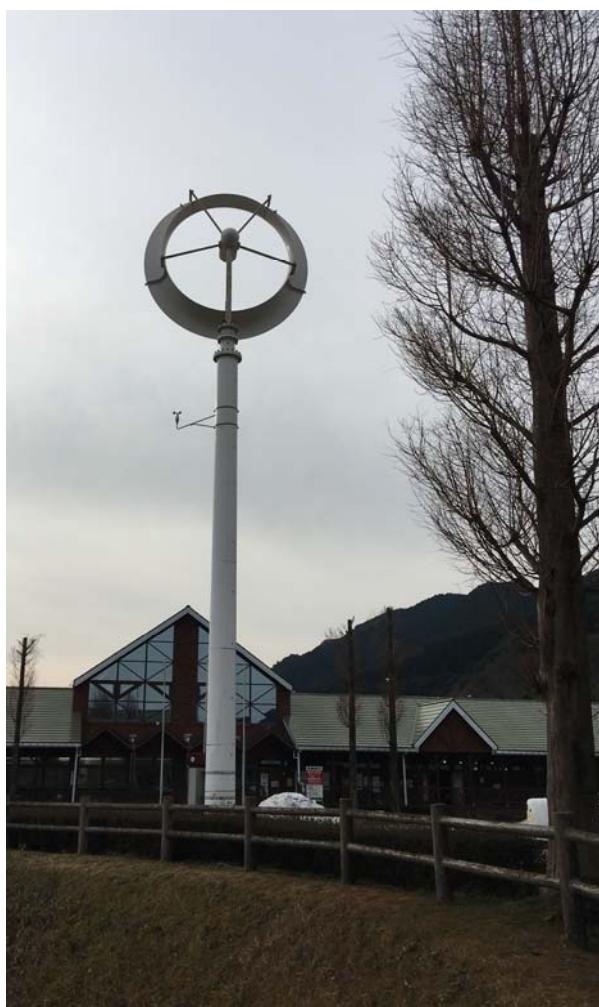
図12 著者が2016年2月5日に撮影した様子、  
もーもーらんど油山牧場, 5kW×1機
