# 共同利用水源の維持管理とリーダーシップ

## —— バングラデシュ地下水砒素汚染地域に建設された代替水源装置とその運営 ——

Operation and leadership for common use drinking water resource  
Maintenance of safe water devices constructed in arsenic contaminated area in Bangladesh

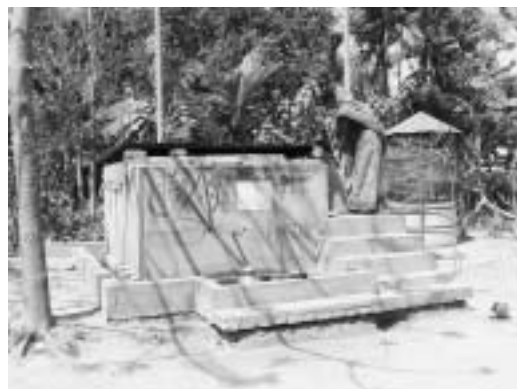
写真1 代替水源装置 (改良型掘り抜き井戸)  
筆者撮影 (2007年3月26日)

代替となる飲料水の確保手段は大きく二種類に分けることができる。一つは代替水源装置と呼ばれる、水中の砒素やバクテリアをろ過などの方法で取り除き、安全な飲料水を作る仕組みを持つ装置 (写真1) の導入であり、もう一つは深層地下水を水源とする管深井戸 (通称深井戸) によるものである。

かれ、すべてのろ過過程を経て浄水槽にたまった水は清潔で安全な水となっている。これらの代替水源装置はろ過装置の目詰まり防止や砒素除去能力を保持するための定期的な清掃といった維持管理が必要である。改良型掘り抜き井戸の装置もほぼ同様のろ過構造を持っている。

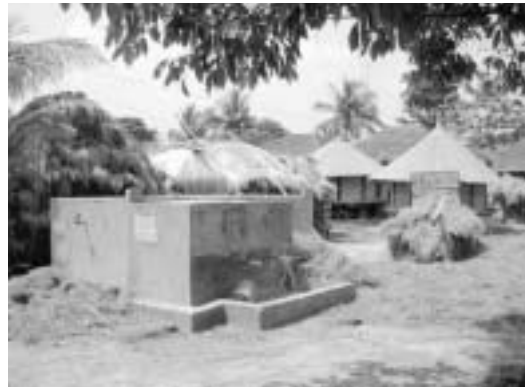
この水源装置は、2007年5月の時点では、完全に停止していた。水源装置のなかに水はなく、装置の屋根であるトタンが取り外されており、水源装置上には収穫した稲が大量に干されていた。もう何ヶ月も水源が稼働していないことは一目でわかった(写真2)。

写真2 装置 B 2

屋根は取り外され、装置内の水は汚濁したまま放置されている。周りには稲が高く積み上げられており、水源装置として長い間利用されていないことがわかる。  
筆者撮影(2007年5月5日)

稼働状態にあったことがないという。この水源装置はまずDWとして建設された。しかし、ダグウェルの水から砒素が検出されたことを受けてこの水源の稼働は停止した。その後、水資源を池の水に変え水源装置はPSFに作り変えられた。水資源としたPSF池は大きく水量も十分であり、今度はうまくいくと考えられた。しかしこの装置はPSFとしても長くは稼働しなかった。水源となった池は大きく水量も豊かで、周辺住民によって洗濯や沐浴に利用されていた。PSF池として利用するためには、出来る限り清潔な水質を確保するためにこういった日常的な利用を停止しなければならないのだが、住民たちはこの池がPSF水源となった後も洗濯や沐浴をやめなかった。このため安全な水を取り出すことができず、この水源装置はまたしても停止に追い込まれた。PSFとして稼働できなかったことは、安全な飲料水を得ることについて、周辺住民の共通理解を得ることができなかったのが原因であろう。
