2004年台風による九州での風災害について(速報) : 台風0416号, 0418号, 0421号, 0423号

2004年台風による九州での風災害について (速報) —台風0416号, 0418号, 0421号, 0423号—

Bulletin of Wind Hazard in Kyushu due to Typhoons in 2004
—Typhoons Chaba, Songda, Meari and Tokage—

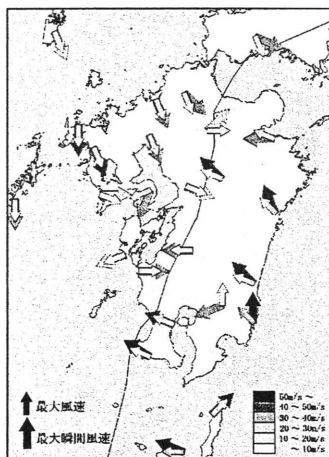
図2 気象官署の観測記録
台風16号(2004/8/30)

図2から5に各台風が上陸あるいは接近した当日の気象官署での最大風速と最大瞬間風速の分布図を示す。矢

印の太さで最大風速と最大瞬間風速を区別し、その濃淡で風速を、向きで風向を表している。図中の黒線は台風経路である。一般に台風の南東側の地域で強い南風が吹くことが知られているが、台風16号、18号、21号ともに台風の南東側で高い風速値が記録されている。台風23号は九州の南を通過したため、台風進路北西側の強風域に入った九州のほとんどの観測点では平均風速15m/s程度、最大瞬間風速30m/s程度の北よりの風にとどまっていたが、台風経路から300km以上離れた佐世保測候所で最大瞬間風速値49.3m/s、雲仙岳測候所で63.7m/sと特に高い観測値を記録した。

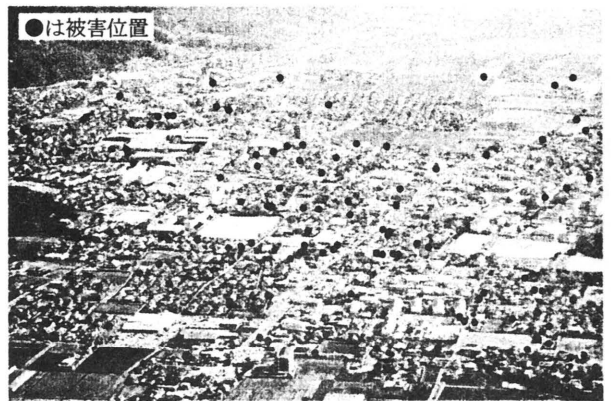
写真1と2に被災後の小城町上空からの写真を示す。屋根が破損した住家は雨漏り防止のため防水シートで屋根を覆っているため、上空からは青色のシートの様子を観察することができる。上空からみると、広い範囲で住家の屋根に被害が広がっていることが分かる。小城町では強風によって屋根の茅葺きや瓦が飛散したほか（写真3、4、5、6）、軒天井の剥落（写真7）、看板や壁面の崩落（写真8）被害がみられた。また、車庫の屋根被害も多い（写真9、10）。被害が特に集中した畑田地区では、木造倉庫が隣接する水田に飛来、倒壊した⁴⁾。倉庫等の非住家の倒壊（写真11）も多く、屋根材だけでなくそれらの飛散物が畑や水田に多く散乱した。

写真1 小城町上空からの被害状況

写真2 小城町上空からの被害状況

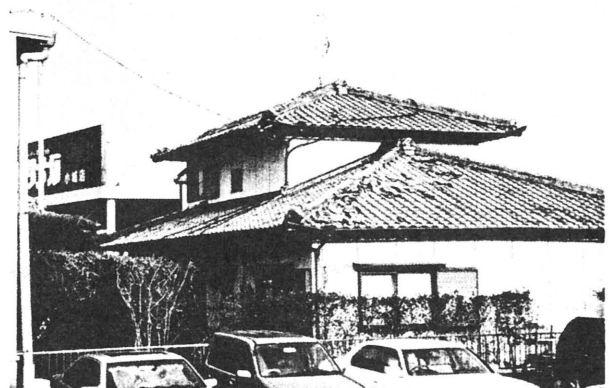
写真3 屋根瓦の飛散

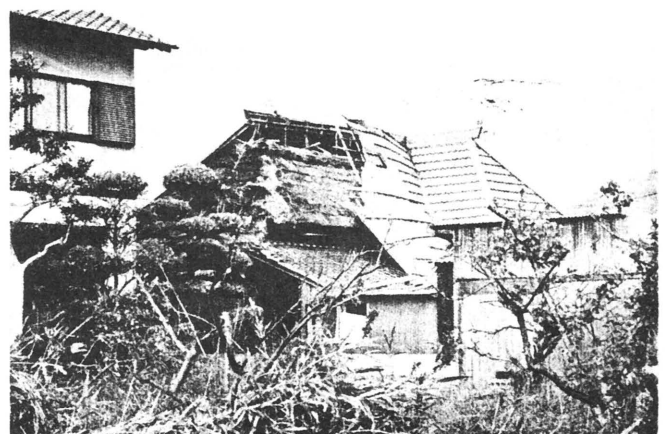
写真4 屋根拭き材の飛散

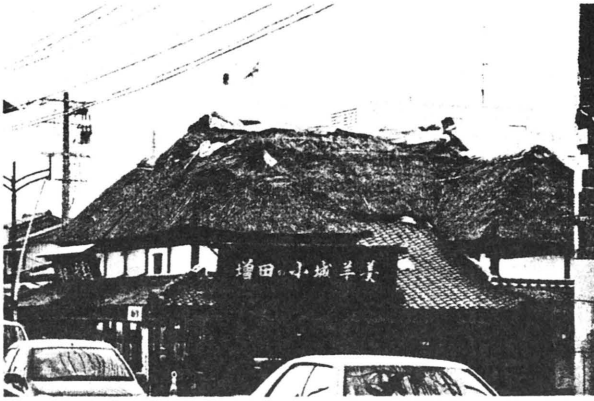
写真5 茅葺き屋根の飛散

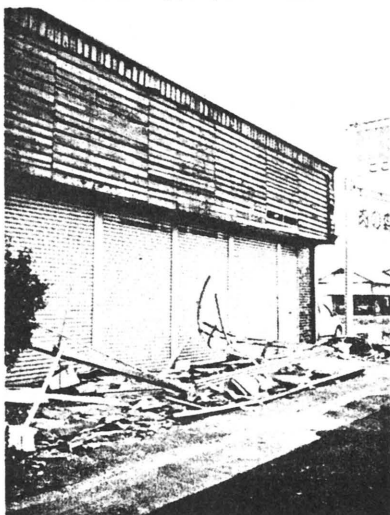
写真8 看板の崩落
