## 佐賀県でのたつまき災害(2004年6月27日)について

### Tornado Hazard in Saga Prefecture on June 27, 2004

Tornados hit Saga Plains on June 27, 2004. One of the tornados was recognized to be very strong in Japan and many houses, public facilities and so on suffered damage. This paper reports the concerning weather conditions and structural damage at Saga and Tosu cities based on the information of governmental meteorological stations, AMeDAS and NeWMeK data. The structural damage in Saga was very serious resulting fifteen injured persons and the damaged houses exceeded 370. The Fujita scales are estimated to be F2 of Saga and F1 of Tosu.

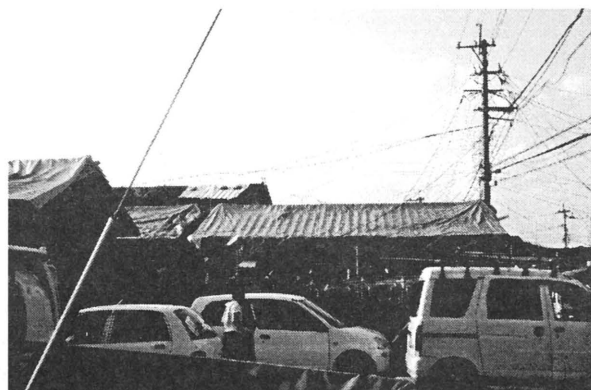
写真2 住宅屋根の破損

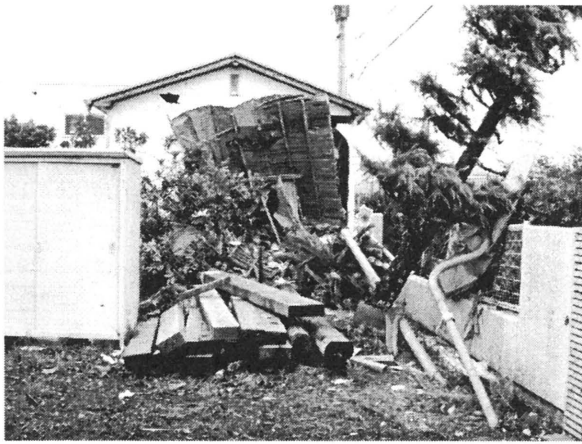
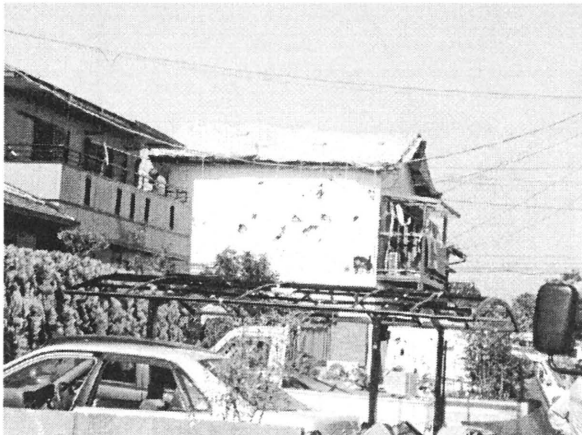
写真 5 飛散物の被害

写真 6 飛散物の被害

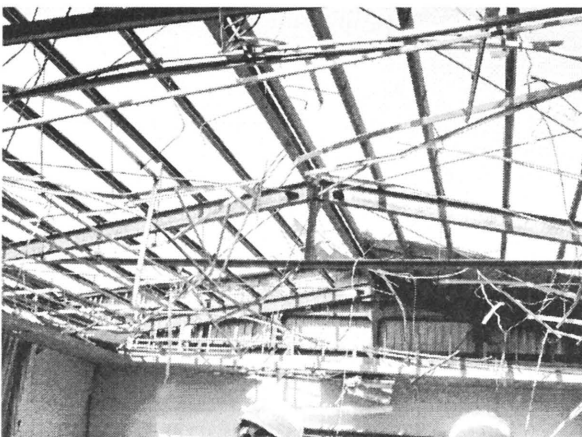
写真 7 農協施設 2 階屋根の破損

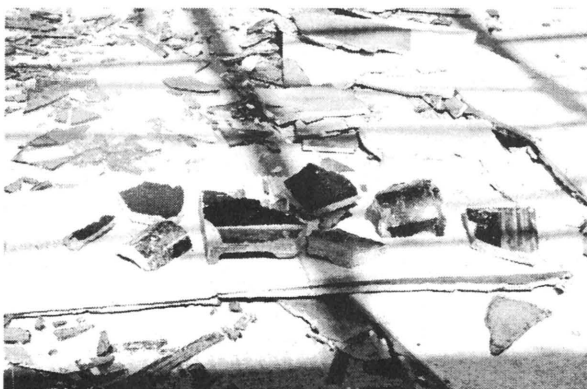
写真 8 室内に残された飛散物

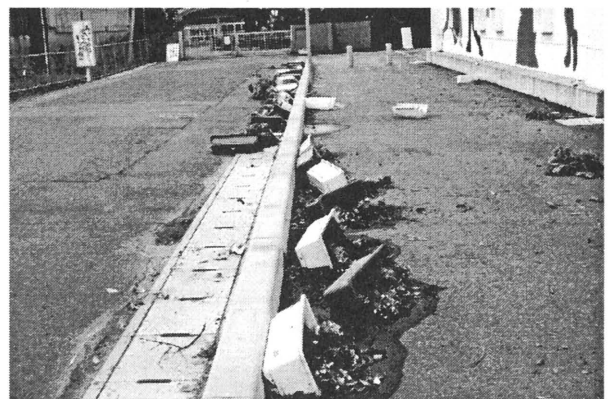
佐賀東高校校門前のプランターは転倒し、その転倒方向は途中から逆転していた（写真 11-①）。校門の門扉は転倒していたが（写真 11-②）、校舎の北側面には大きな被害は見られなかった（写真 11-③）。しかし、竜巻に直

写真 11-① プランターの転倒

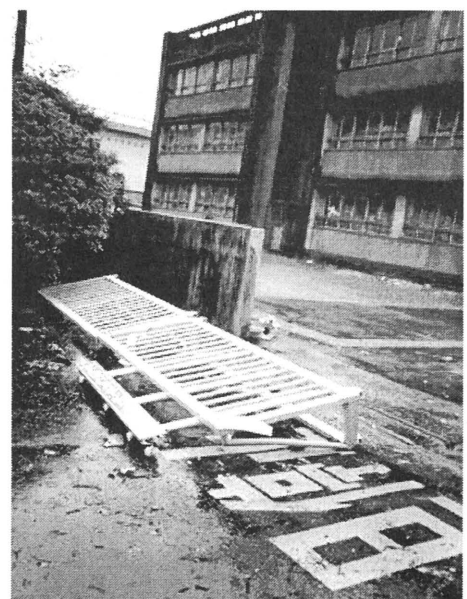
写真 11-② 門扉の転倒

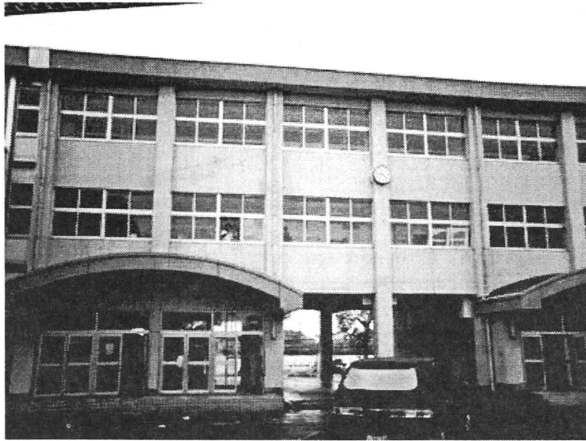
写真 11-③ 校舎北側面の被害

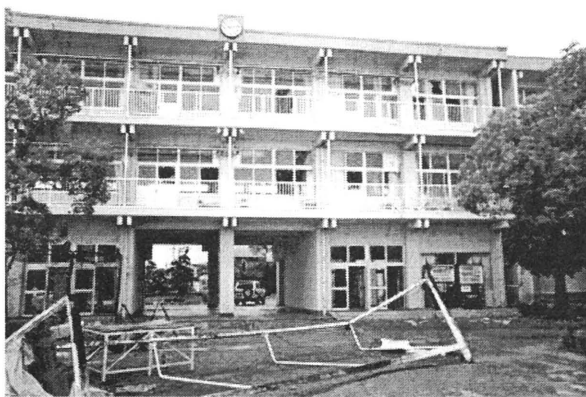
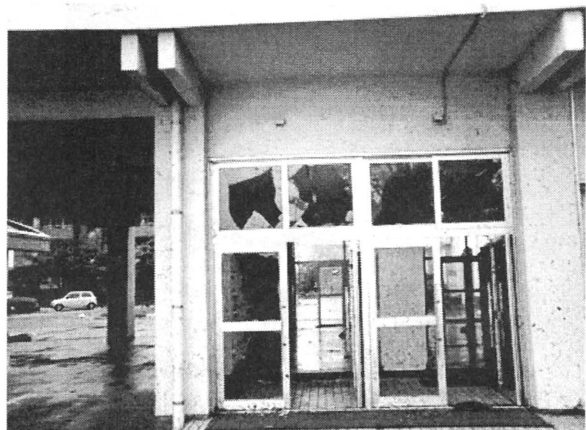
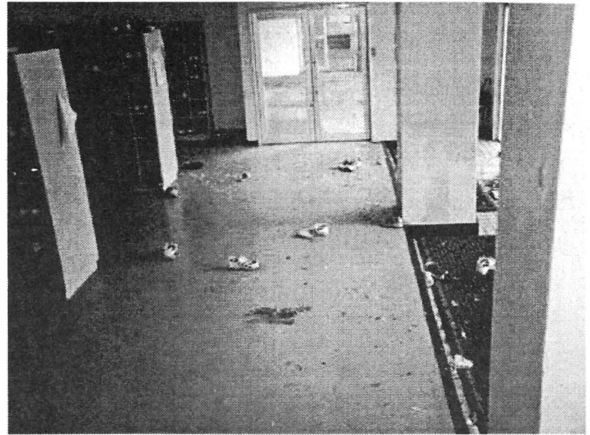
面した校舎の南側は甚大な被害を受けた（写真 11-④，⑤，⑥，⑦）。教室棟南側のガラスの破損は著しく，教室内部を吹き抜けた風により，廊下側のドアや窓ガラスにも被害が出た（写真 11-⑧）。また，バッティングゲージやサッカーゴール等が強風によって校舎近くまで移動し（写真 11-⑨），倉庫等が倒壊した。柔剣道場や運動部部室付近では，窓ガラスの破損だけでなく屋根の一部が破損し（写真 11-⑩，⑪），通常 4 人程度で運搬する重いマット等が吹き飛ばされた（写真 11-⑫）。屋外プールのフェンスはコンクリート壁にアンカーボルトで固定したものであるが，東面フェンスはボルトが数カ所抜け（写真 11-⑬，⑭），南側や西側フェンスではフェンスの脱落や支柱の変形が見られた（写真 11-⑮）。

写真 11-④ 校舎南側面の被害

写真 11-⑤ ガラス窓の被害

写真 11-⑥ 昇降口入り口扉の被害

写真 11-⑦ 昇降口内部の被害

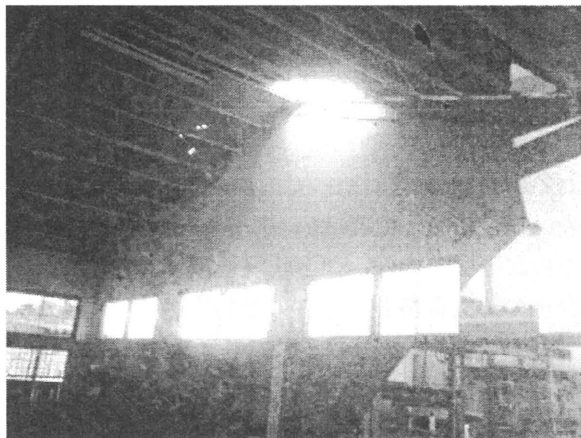
写真 11-⑩ 柔剣道場屋根の破損

写真 11-⑪ 柔剣道場屋根の破損（内部から）

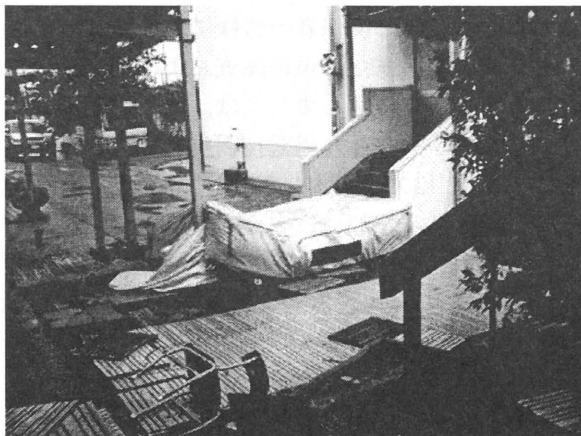
写真 11-⑫ 柔剣道場付近

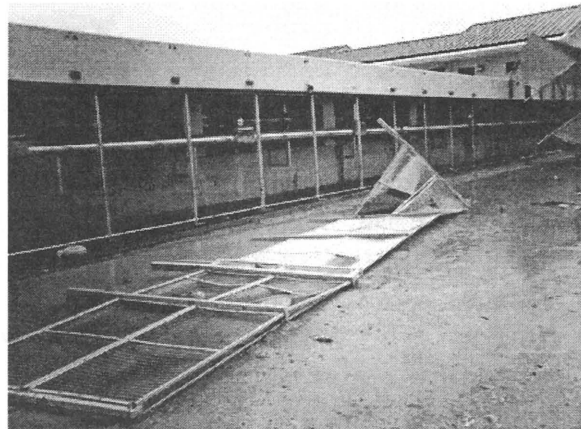
写真 11-⑬ プールフェンス破損

写真 11-⑭ プールフェンス破損

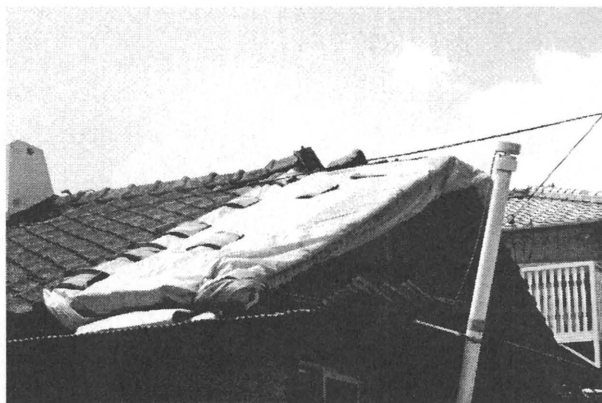
写真 12 住家 瓦屋根の破損

写真 13 住家 瓦屋根の破損

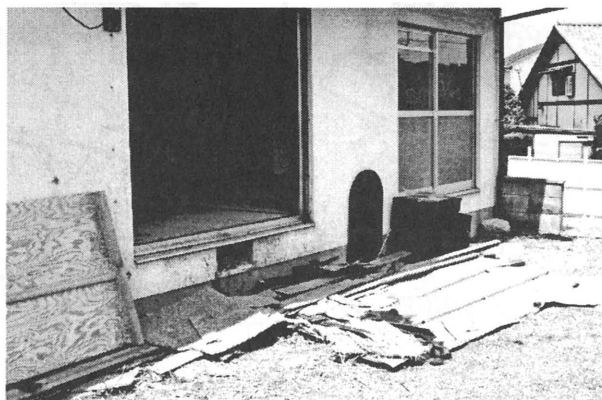
写真 15 扉の破損
