2008年3月から5月にかけて鹿児島県で発生した竜巻等による被害について：いちき串木野市、垂水市、枕崎市および中種子町での被害

Tornado Disasters in Kagoshima Pref. on March through May, 2008
In Ichiki-kushikino City, Tarumizu City, Makurazaki City and Nakatane Town

本報告では, 1961年以降に鹿児島県で発生した竜巻等の突風の概要をまとめるとともに, NeWMeK(九州電力(株)広域高密度風観測システム⁹⁾)と気象庁の気象観測記録をもとに突風被害が発生した時の気象状況を整理する。また, 現地被害調査に基づいて3月27日に発生したいちき串木野市と垂水市での突風被害と, 同年4月と5月に発生した枕崎市と中種子町での被害状況を報告する。

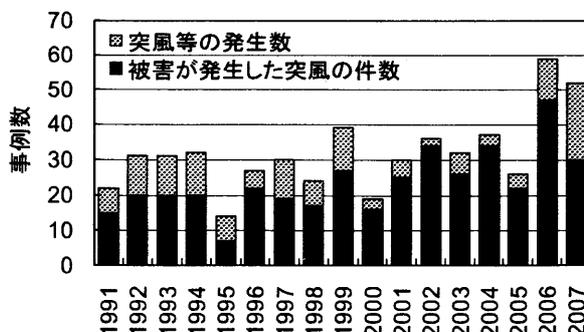
図1 我が国で発生した突風の事例数(1991~2007)

2006年9月に宮崎県延岡市で^{1),2)}, また同年11月には北海道佐呂間町で発生した竜巻³⁾によって人的被害が発生し, 我が国における竜巻等による突風被害が注目されるようになった。図1は気象庁の竜巻等の突風データベース⁴⁾にもとづく1991年以降に発生した竜巻等の気象現象の件数とそのうちのなんらかの被害が発生した突風の件数である。我が国では竜巻やダウンバーストを含む突風による被害は年間20~30件発生しているが, 1991年以降に発生して死者が出た突風災害は上述の延岡市と佐呂間町の事例を含めてわずかに5件であり, 2006年に発生した2つの竜巻災害は特に注目すべきものであった。

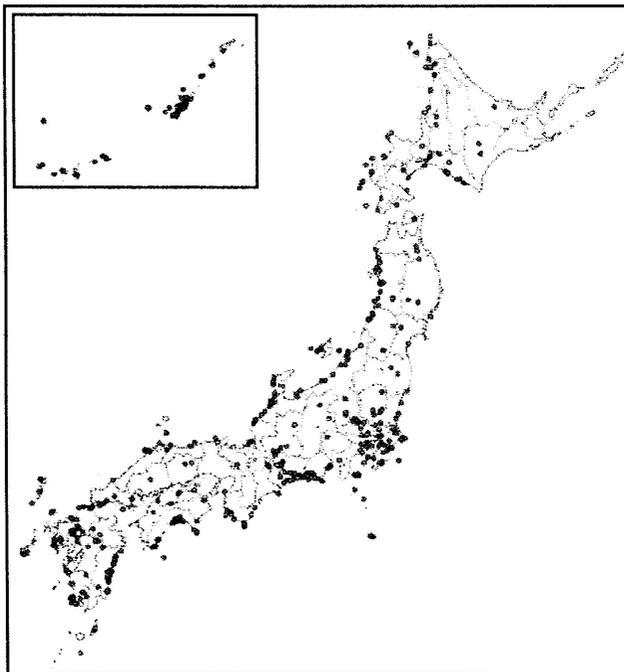
図2 竜巻等の突風分布図(1961～2007)

うに発生するわけではない。図2は気象庁の突風データベースに基づく竜巻またはダウンバーストの発生地分布図であるが、日本海岸または太平洋岸の海沿いで多く発生している。ここでは発生時の緯度経度が確認されている現象のみを示していることに留意する必要があるが、九州では特に宮崎県と鹿児島県での突風事例が多く報告されている。図3は1961～2007年の九州各県での突風の発生件数である。宮崎県と鹿児島県では1961年から2007年までの47年間で50件以上の突風現象が記録されており、突風は毎年1件以上発生していることになる。竜巻の強さを表すスケールであるフジタスケール¹⁰⁾によって気象庁が分類した鹿児島県内の発生竜巻は26件であるが、その分布は図4のようになる。図中に凡例の大きさと色の濃淡でフジタスケールを示す。竜巻は海岸沿いで発生することが多いが、鹿児島県では特に枕崎付近で強い竜巻の発生が多い。2008年3月以降に発生した4つの事例を図4に四角のマークで示すが、これまでも突風が発生した地域で再び被害が発生している。

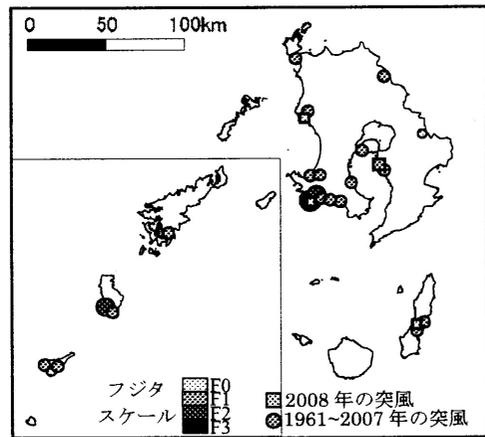
図4 鹿児島県内の突風分布図(1961～2008.5)

2008年3月27日17時20分頃に鹿児島県いちき串木野市で、同日19時頃に垂水市で竜巻と考えられる突風が発生したほか、4月9日には枕崎市で、5月1日には種子島の中種子町でも突風による被害が発生した。突風の発生位置は図4と図5に示すとおりである。いずれの突風も強度はF0からF1程度でそれほど強いものではなかったが、気象庁による竜巻注意情報の発表が2008年3月26日から開始されたことを受けて注目を集めた。図5に突風発生位置と後述するNeWMeK、アメダス及び気象官署の観測点を示す。以降では、事例ごとに突風発生時の気象概要を述べる。

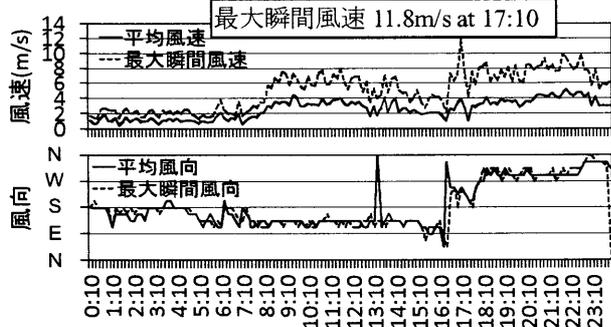
図6 アメダス東市来 風向風速時刻歴波形(2008/3/27)

図6と図7にいちき串木野市の被災地に近いアメダスのうち東市来と川内での風向風速の時刻歴波形を示す。突風発生地域と観測点との距離はそれぞれ約15kmと約14kmである。また、図8、図9、図11にNeWMeK観測点No.103(標高97m, 風速計設置高度70.5m)とNo.104(標高102m, 風速計設置高度43.3m)での風向風速および海面更正気圧の時刻歴波形を示す。なお、現地での気温測定は行っていないが、気温設定が海面更正値へ及ぼす影響は小さいので、ここではアメダス東市来での気温を参考に15℃と仮定して海面更正¹⁾を行った。No.103とNo.104観測点といちき串木野市の突風発生位置との距離は約7.5kmと約12kmである。いちき串木野市で突風が発生したのは17時20分頃であるが、図6から図9に示すようにいずれの観測点でも構造物に被害をもたらすほどの強い突風は記録されていない。図6と図9より突風発生地域の東側に位置するアメダス東市来観測点とNeWMeKのNo.104では約12m/sの瞬間風速を記録しているが、実際に突風被害をもたらした強風を捉えたものではなくその成因となった積乱雲による気象変化である

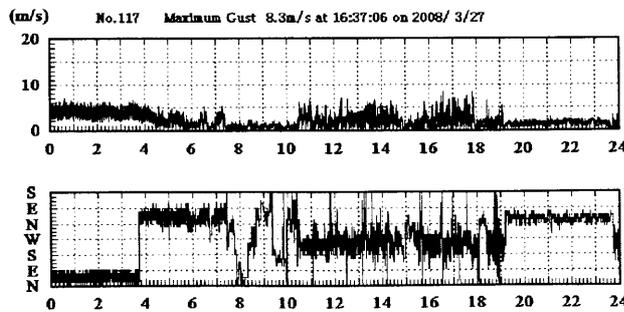
図10 NeWMeK No.117 風向風速時刻歴波形(2008/3/27)

図10と図12に垂水市の被災地から約5km離れたNo.117観測点(標高29m, 風速計設置高度24m)での風向風速と海面更正気圧の時刻歴波形を示す。No.117観測点は突風発生地域に比較的近い観測点であったが、19時頃の風速は約5m/sで強風は捉えられていない。図12は19時頃に気圧のわずかな変動を示しているが、突風に関連した気圧の変動ではないと考えられる。

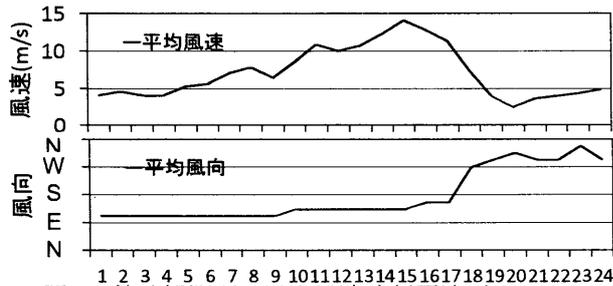
図13 枕崎観測所 風向風速時刻歴波形(2008/4/9)

図13と図14に枕崎特別地域気象観測所での平均風向風速と海面更正気圧の時刻歴波形を示す。観測所と突風発生位置との距離は約2.5kmであるが、図13には突風に伴う強風は記録されていない。突風が発生した17時頃に海面更正気圧は最も低くなり999.5hPaであったが、これは突風をもたらした低気圧による気圧変化を捉えたものと考えられる。図15と図16に突風発生地点から3km離れたNeWMeKのNo.106観測点(標高18m, 風速計設置高度25.5m)での1秒平均風向風速と1分平均海面更正気圧の時刻歴波形を示す。ここでは枕崎観測所で記録された気温をもとに気温を18℃として海面更正を行った。突風が発生した17時過ぎには風向が南から西に急激に変化して風速が低下したが、構造物に被害をもたらすような強風は観測されなかった。17時3分には最低海面更正気圧1000.1hPaを記録している。図17は午後16時から18時までの2時間の1秒平均風向風速を示したもので、約10m/sの比較的強い風が吹いていたにも拘わらず17時14分には0.5m/sまで風速が低下しており、突風そのものの風速を捉えていないが、この時刻に気象の変化があったと考えられる。

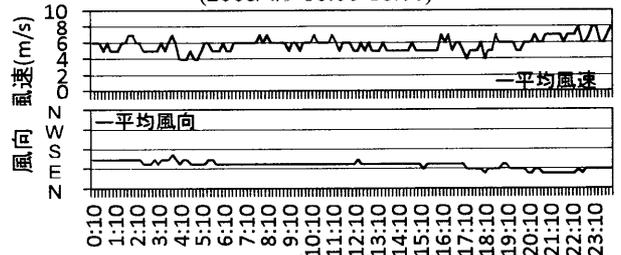
図18 アメダス中種子 風向風速時刻歴波形(2008/5/1)

図18にアメダス中種子観測点での風向風速波形を、図19と図20にNeWMeKのNo.114(標高4m, 風速計設置高度26m)での風向風速及び海面更正気圧の時刻歴波形を示す。ここではアメダス中種子での気温を参考に18℃として海面更正を行った。突風発生地域と観測点との距離はそれぞれ約10kmと約12kmでやや離れている。図18よりアメダス中種子観測点では10分ごとの平均風向風速を記録しているが、突風が発生した18時頃には風向風速ともにほとんど変化しておらず、突風を捉えていない。図19と図20より、NeWMeK観測点No.114においても風向風速および気圧の変化は特に捉えられておらず、10km以上離れた観測点では突風に関わる気象変化を記録することはできなかった。

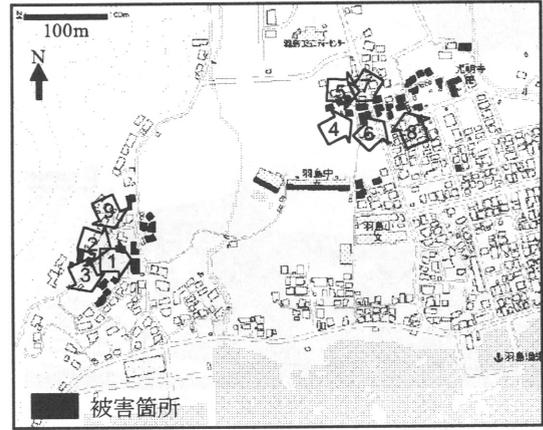
図 21 いちき串木野市羽島地区被害分布図

鹿児島地方気象台の報告⁶⁾によれば、17時20分頃いちき串木野市で発生した突風は竜巻によるものと判断され、その被害範囲は幅40～50m、長さ約700mであった。竜巻の強さはフジタスケールでF0～F1程度である。図21に竜巻による被害が発生したいちき串木野市羽島地区の被害分布を示す。同地域では17時頃から雷を伴ってひょうが降り出し、その後竜巻が発生して東北東に移動したとの証言が得られている。構造物の被害は住家の一部損壊が42件、非住家の一部損壊被害が6件で、中学校の校舎と体育館でも窓ガラスが破損する被害が発生した¹²⁾が、人的被害はなかった。

突風による被害状況を写真1～9に示す。写真の撮影位置と方向を図21に示す。構造物被害は写真1～4に示すような突風による屋根葺材などの外装材の飛散や写真5～7に示すような飛来物が衝突することによる二次被害が多い。竜巻は東北東に進んだと報告されているが、竜巻に面した構造物の南西面だけでなく写真3および写真8に示すように北東面での外装材被害も多く見られ、突風によって構造物背面に負の風圧力が発生したことで構造物が被害を受けたと考えられる。構造物の南西面では突風そのものによる被害だけでなく、写真5～7に示すよ

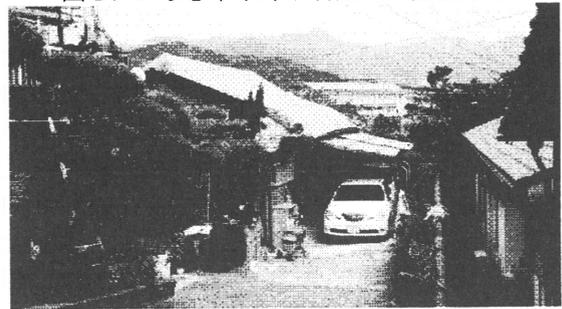
写真1 飛散した屋根にかけられたビニールシート

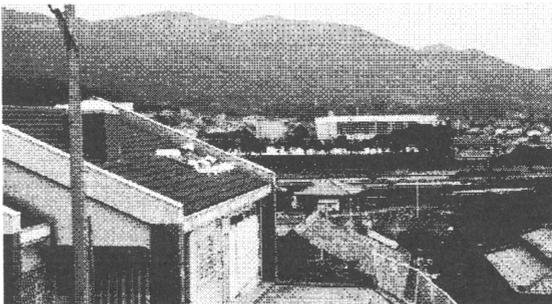
写真2 屋根葺材の飛散

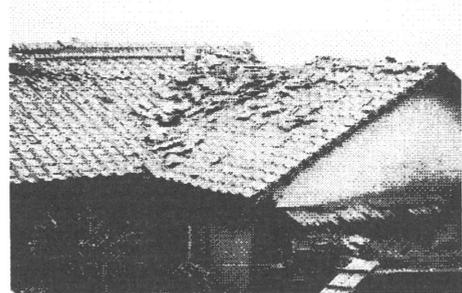
写真3 空き家の屋根瓦の飛散

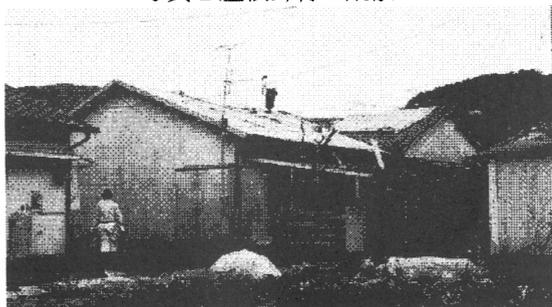
写真4 屋根構造材の破損

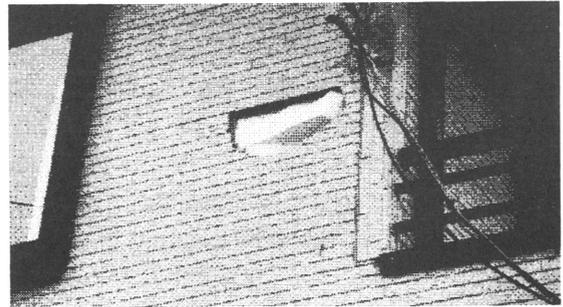
写真5 飛来物による被害

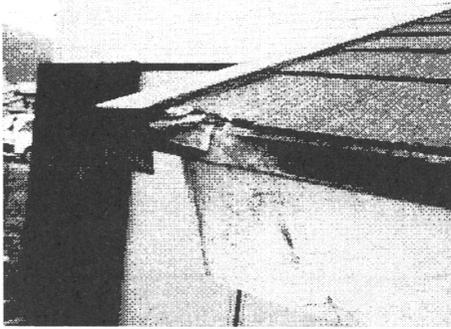
写真6 飛来物による屋根端部の破損

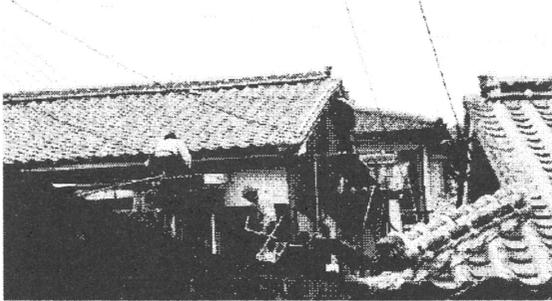
写真8 住宅北東壁面の剥落

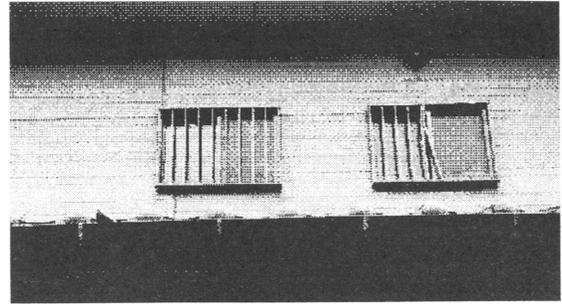
写真7 飛来物によってゆがんだ格子

うな飛来物による被害が多かった。飛来物の大きさにもよるが、写真7に示すように飛来物による窓ガラス等の破損を防ぐためには格子や雨戸などの設置が有効であることが分かる。また、写真9は突風によって被害を受けなかった構造物の一例であるが、屋根瓦をしっくい等でしっかり固定した構法が突風による被害を軽減した例といえる。

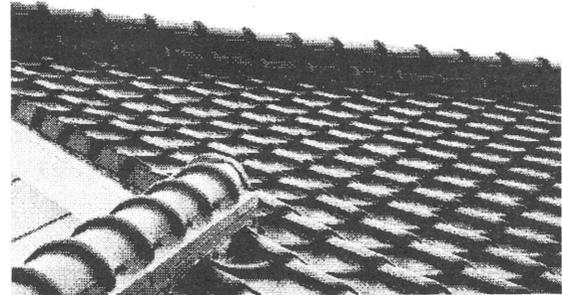
写真9 被害のなかった固定された屋根瓦

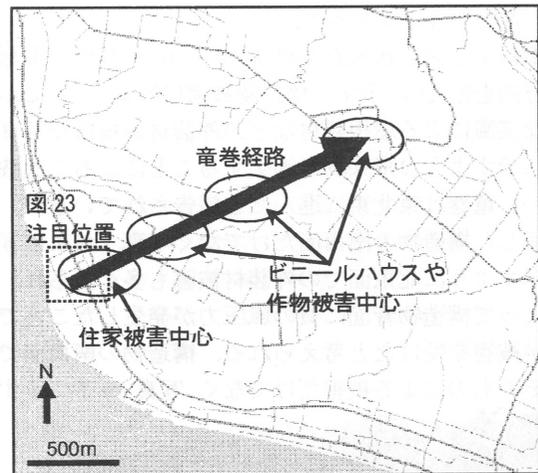
図22 垂水市浜平地区周辺での竜巻経路

3月27日19時頃に垂水市浜平地区で竜巻によるものと思われる突風が発生し、幅約100m、長さ約2kmの範囲で住家や農業施設などが被害を受けた。鹿児島地方気象台の報告⁹⁾によれば、同地域では竜巻による漏斗雲が目撃されており、海上で発生した竜巻は東北東に移動して山間部で消滅した。竜巻経路を図22に示すが、その被害は住家の半壊が2件、一部損壊が19件、非住家被害は全壊7件、一部損壊が9件であった。同地域では農業施設の被害が多く、パイプハウスやその被覆材の被害は82件と報告されており、フジタスケールはF1と推定されている。人的被害はなかった。以下では主に海岸付近に集中して発生した住家と倉庫などの非住家被害について報告することとし、図23に住家被害発生地域を中心とした被害分布図を示す。被害は幅約100m、長さ約300mの狭い地域に集中した。写真10～18に被害の様子を示す。写真の撮影位置とその方向を図23に示す。なお、これらの写真はすべて垂水市役所から提供を受けたものである。写真10～12に示すように屋根葺材の剥離や飛散による一部損壊被害が多い。写真13は半壊住家の一つであるが、竜巻に直面した窓ガラスが破損し、屋根の構造材ごと飛散した。また、写真14と写真15は全壊した非住家の例で、木造の比較的簡素な構造物に被害が集中した。写真16の住家の窓ガラスが破損しているが、その風上側のカーポートの屋根が飛散しており、カーポートからの飛来物によって窓ガラスが破損した可能性がある。写真17と写真18はパイプハウス破損の状況であるが、竜巻によって押しつぶされるようにパイプが変形し、その被覆材が飛散した。

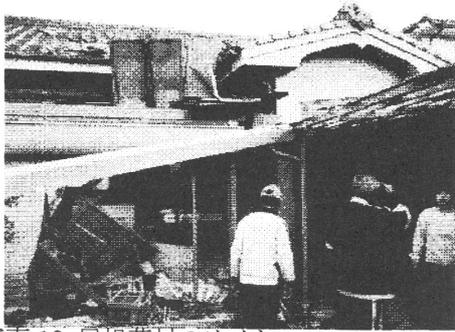
写真 10 屋根葺材のめくれ (垂水市役所提供)

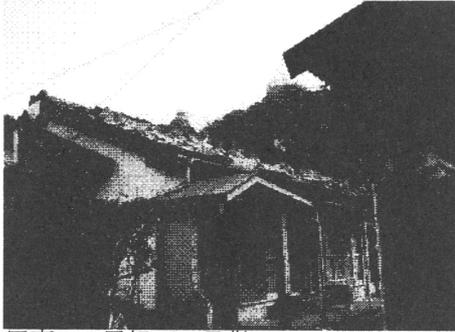
写真 12 屋根瓦の飛散 (垂水市役所提供)

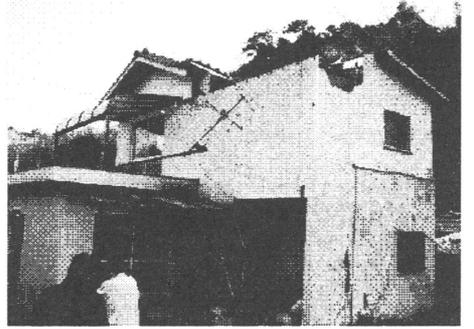
写真 13 屋根構造材が飛散した半壊住家 (垂水市役所提供)

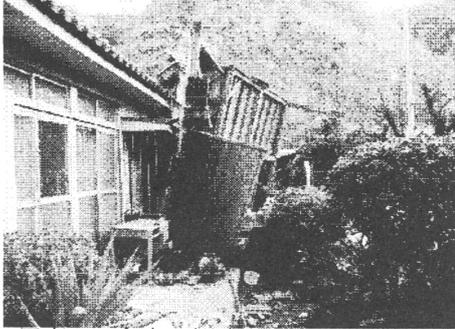
写真 14 倉庫の倒壊 (垂水市役所提供)

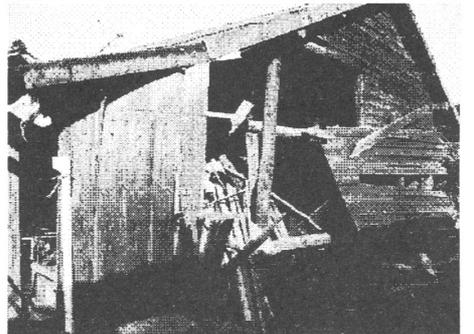
写真 15 倉庫壁面の破損 (垂水市役所提供)

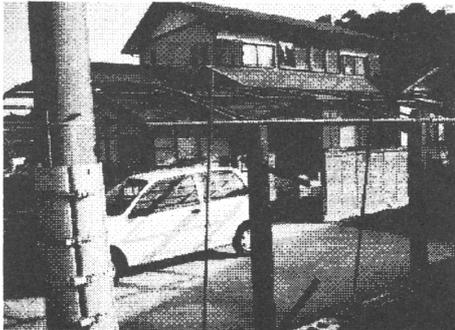
写真 16 カーポート屋根の飛散と窓の破損 (垂水市役所提供)

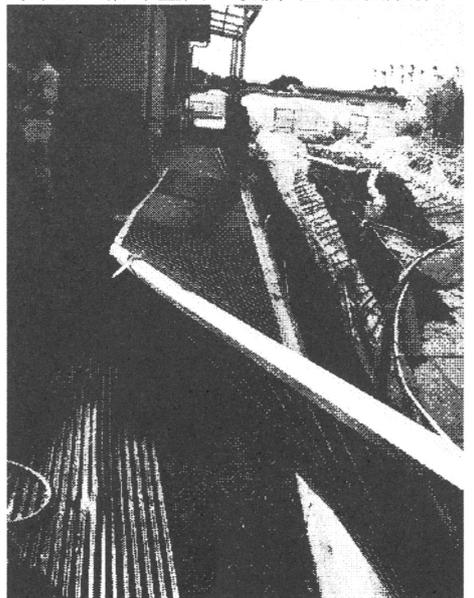
写真 18 ゆがんだ柵とビニールハウスの破損 (垂水市役所提供)

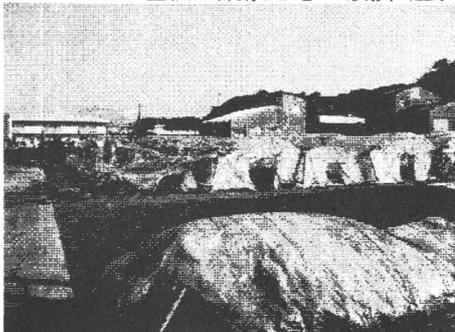
写真 17 パイプハウスの破損 (垂水市役所提供)

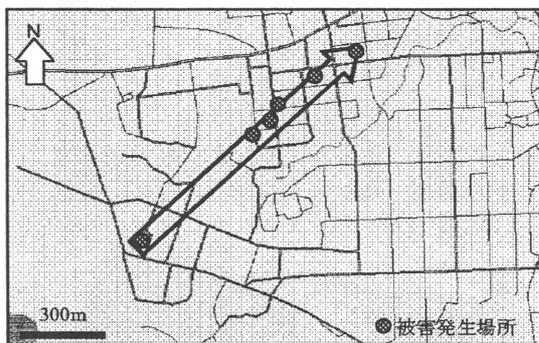
図24 枕崎市火之神北町から大塚南町の被害分布図

枕崎市での突風は4月9日17時過ぎに発生した。被害範囲は幅10~20mで長さは約1kmの带状で、竜巻によるものであると考えられる。被害は牛舎の屋根が破損したほか、パイプハウス等の破損が17件であった。5月1日18過ぎに種子島の中種子町で発生した突風もまた竜巻であると考えられ、その被害長さは約1.5km、幅は約20mの带状であった。住家の屋根瓦が飛散したほか、テラスの一部損壊、工所用フェンスの倒壊などの被害が発生した。図24と25に竜巻の発生地域と被害分布を示すが、どちらの竜巻もいちき串木野市と垂水市で発生したのものより規模は小さく、フジタスケールはF0と推定されている。いずれの突風でも人的被害はなかった。
