既設コンクリート構造物の健全性診断としての非破壊・微破壊検査技術の高度化に関する研究

既設コンクリート構造物の健全性診断としての
非破壊・微破壊検査技術の高度化に関する研究

九州大学大学院工学府 建設システム工学専攻

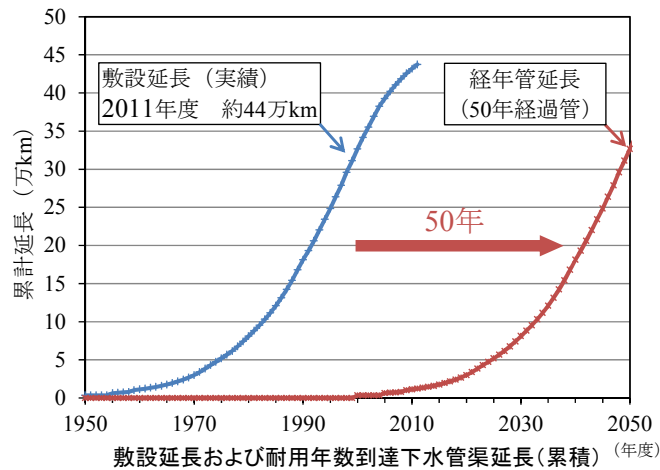
図-2.3 敷設延長および耐用年数到達下水管渠延長^{2.20)}

我が国の平成27年度における全国下水道普及率は77.6% (下水道利用人口/総人口)、政令指定都市は93.7%であり^{2.20)}、政令指定都市では下水道はほぼ普及しているが、中小市町村の下水道普及率は未だに低く、今後も新規敷設が行われると思われる。一方、高度成長期に建設された下水道管路では経年劣化が数多く報告されており、とりわけ法定耐用年数50年を満たずに機能不全となるコンクリート製下水管渠の報告も数多い。さらに図-2.3に示すように、2020年代

を境にし、多くの既設下水道管路が耐用年数 50 年を迎えようとしている^{2.21)}。そのため、近い将来には膨大な下水道管路ストックが一斉に寿命を迎えることになる。この下水道管路の大量の更新時期の到来により、多くの自治体の下水道事業に関する財政は厳しい状況になると懸念されている。下水道施設内では、様々な要因によりコンクリート構造物が劣化する可能性があるが、下水道施設の劣化現象で重大な問題として化学的侵食に位置づけられる「硫酸による腐食」が注目されており、最も対象範囲が広く腐食速度も大きいため、早急な対応が求められる。

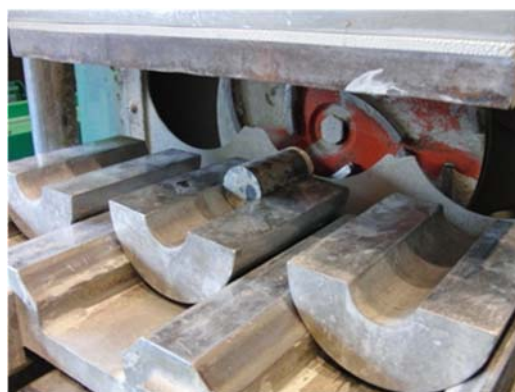
写真-3.1 小径コア固定用治具

体の振動を抑制し、また、送り速度を 0.25mm/min とし低送り速度で研磨した。また、試験値の変動に影響を及ぼす要因として載荷時の偏心があり、その偏心に影響する要因の1つに端面の平面度が挙げられる。JIS A 1132「コンクリート強度試験用供試体の作り方」に規定される載荷面の平面度は、供試体直径の 0.005%以下である。この規定に従う場合、 $\phi 25\text{mm}$ の小径コアで許容される平面度の誤差は 0.013mm 以内となり、このような精度での成形は困難であった。

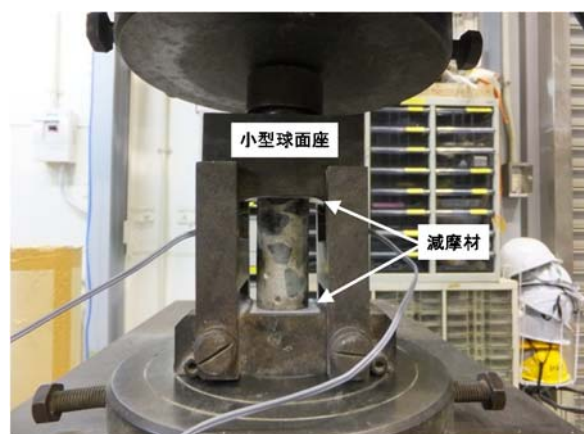
写真-3.2 載荷試験方法 ($\phi 25\text{mm}$)

載荷試験について、減摩材（厚さ 0.1mm のテフロンシートを 2 枚重ねて、両端面と載荷板の間に挿入）が試験値に及ぼす影響を確認するため、端面研磨後のコア供試体に対し、摩擦あり（テフロンシートなし）、および摩擦なし（コア供試体の両端面に 2 枚重ねて減摩材を挿入）の両条件で圧縮強度試験を行った。なお、 $\phi 33\text{mm}$ 、 $\phi 25\text{mm}$ コア供試体は寸法が小さく、そのため、載荷試験機に備え付けられた球面座では大きすぎることが懸念されたため、小型の圧縮強度試験用球面座を用い載荷試験を実施した。写真-3.2 に $\phi 25\text{mm}$ コアの圧縮試験状況を示す。

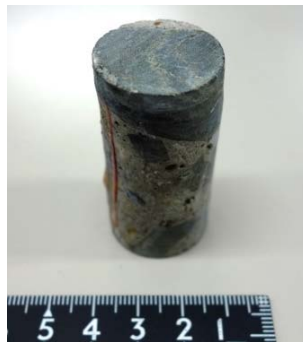
写真-3.3 φ25mm コア外観 (粗骨材最大寸法 40mm)

さらに、粗骨材最大寸法40mmの小径コア試験値について見てみると、φ25mm小径コアの試験値は、摩擦あり、摩擦なしの場合ともに、φ50mm、φ75mm、φ100mmよりも試験値が大きい結果となった。ここで、粗骨材最大寸法40mmのφ25mm小径コアの外観の一例を写真-3.3に示す。写真より、φ25mmコアのほぼ全断面が粗骨材で占められている。粗骨材最大寸法40mmのφ25mmコアでは、このような状況が多く見られた。この写真より、圧縮試験時にはほぼ全断面を占める粗骨材が直接圧縮されるため試験値がその他と比べ大きくなったと推察される。

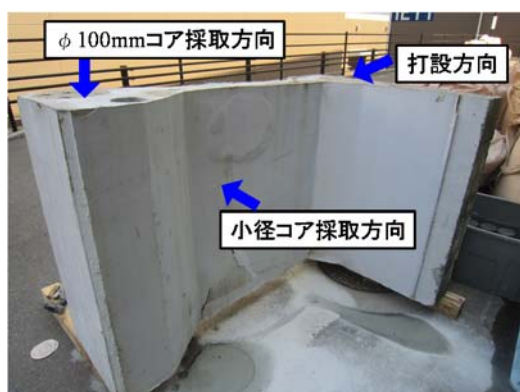
写真-3.4 PC解体T桁 切り出し部材外観

本節では、1974年より32年間北部九州地区で供用され、撤去されたPC橋のT桁から切り出された部材より採取したコア供試体（PC解体T桁と称す）を用い、小径コアによる圧縮強度試験の適用性について検討を行った。写真-3.4に切り出されたPC橋の解体後のT桁の外観を示す。なお、切り出された解体T桁のコンクリート断面には際立った劣化は確認されなかった。また、粗骨材最大寸法は20mmである。コア供試体の準備方法や載荷方法は、3.4節と同じとした。

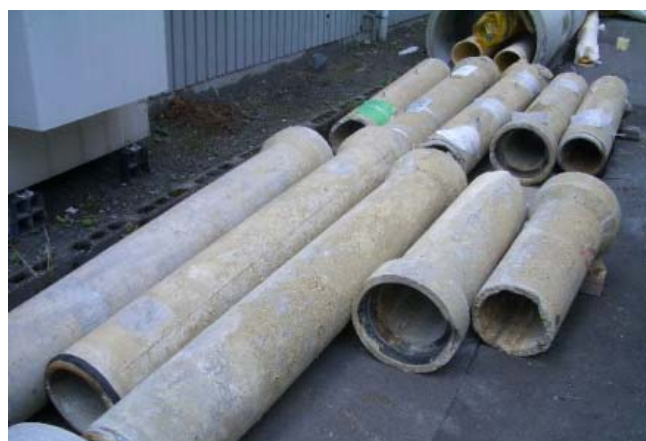
写真-4.1 試験体外観

38年間実環境下で供用された呼び径250の管渠について、劣化状況の詳細調査を行った。試験項目を表-4.1に、調査前の試験体外観を写真-4.1に示す。また、試験体記号中のA（以降Aタイプと呼称）は管頂部の劣化が、B（以降Bタイプと呼称）は斜め上方部位の劣化が最も大きかったことを示す。これらの違いは供用中の水位のためであり、水位が高かった場合にはAタイプのような、水位が低かった場合にはBタイプのような劣化進行を示す。なお、すべての試験体において、木の根の侵入による欠損や、軸方向および垂直方向の荷重によるひび割れなどは見当たらず、管渠そのものの水密性は十分に保たれていた。試験体は高圧洗浄後に各種試験に供した。

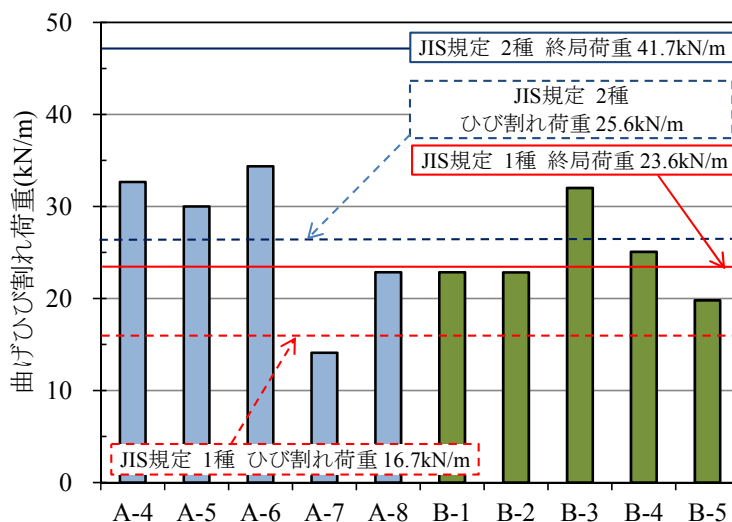
図-4.3 曲げ載荷試験結果

曲げ載荷試験結果を図-4.3に示す。ここで、JISでは外圧強さにより管渠を1種および2種に区分している。この1種および2種のひび割れ荷重および終局荷重を同図中に示す。図より、A-7を除く他の試験体は1種ひび割れ荷重を満足した。また、目視観察をしたところ、A-7およびB-4を除く他の試験体の管厚は $28\pm 2\text{mm}$ であるのに対し、A-7およびB-4は $25\pm 2\text{mm}$ とコンクリートの肉厚が薄いことが確認された。硫酸劣化の影響を受けないとされる管底部も同様の厚みであったため、これは硫酸劣化による肉厚減少ではないと推測される。また肉厚の薄さは局所的なものではなかったため、摩耗による損失でもないと考えられる。従って、A-7およびB-4は製造時から肉薄であったと推測される。

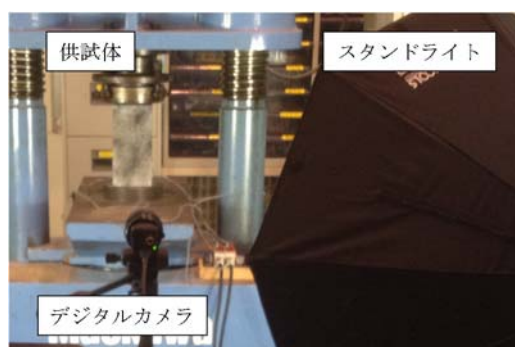
写真-5.2 圧縮載荷試験の状況

切断した角柱供試体 (100×100×200mm) を用い、ASR によるひび割れと圧縮応力下のひずみ分布の関係性を考察した。解析範囲は切断面 (200×100mm) とし、デジタル画像相関法におけるパターン認識を容易にするため、切断面に黒色塗料を吹き付け、ランダム模様とした。デジタルカメラ (2048 画素×2048 画素) および供試体表面を観察しやすくするために LED のスタンドライトを設置した。そして、載荷板と供試体が触れた直後を 0kN と見なし、50kN 増加させるごとに、コンクリート表面の画像をデジタルカメラで撮影した。撮影した画像はパソコンに保存し、実験終了後に 50kN ごとの画像を 0kN の画像と比較し、画像を解析することでひずみ分布を求めた。実験の状況を写真-5.2 に示す。

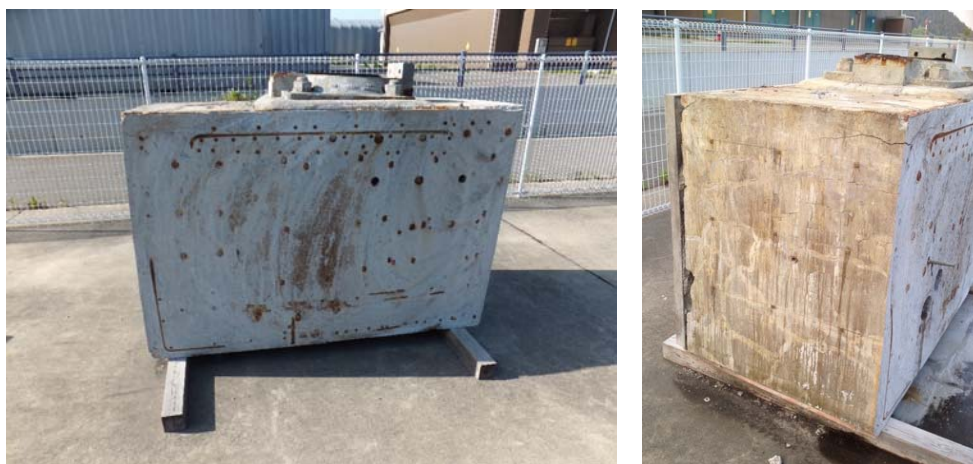
写真-5.3 A橋外観 左:断面部 右:表面部

A橋は九州西部の自動車専用道のPC橋として供用されていた。本実験で供試体として用いた部位は、PC上部工の掛け違い部のものであり、補修のためワイヤーソーにより切り出されたものである。試験体外観を写真-5.3に示す。試験体形状は1800×1200×900mmであり、表面部にはひび割れ注入が行われた形跡が見られるが、その上から更にASRによるひび割れが発生し、最大で幅2.20mmのひび割れが確認された。またコンクリートの表面近傍では特にひび割れ幅が大きく、またそのひび割れの方向の多くはプレストレスの拘束方向に卓越していた。一方、ワイヤーソーで切り出され露出したコンクリート内部の方は、目視で確認することが難しいほどひび割れ量は少なく、ひび割れ幅も小さなものであった。

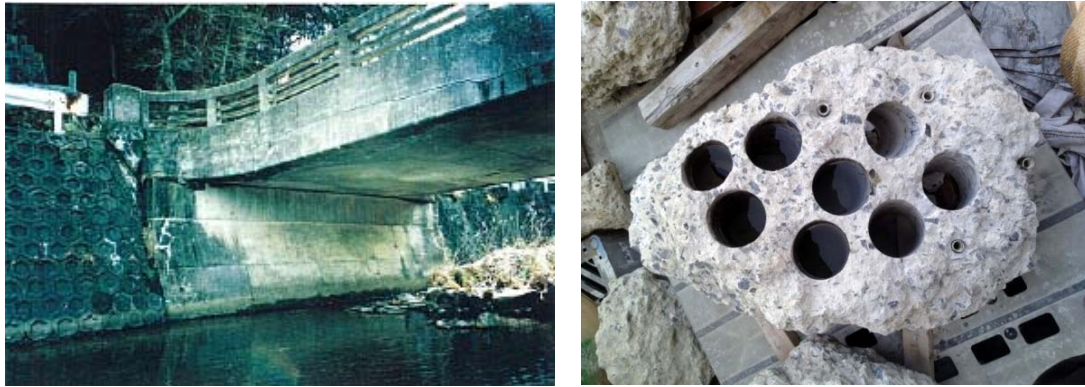
写真-5.4 前川橋外観および試験体

B橋は九州北部で供用されていたRC橋である。1970年代に施工され、およそ40年間供用された後2012年に解体された。解体前の1999年に自治体により行われた目視調査^{5.20)}によると、橋台部は「両橋台とも、桁受け部の両側面にクラックが発生している。構造上は問題ではないが、損傷度は悪い。」と記録されており、この時はすでにコンクリート表面にひび割れが発生していたことが分かる。本実験で用いた試験体は、解体時に橋台部から採取されたコンクリート塊である。B橋の解体前の外観写真および試験体を写真-5.4に示す。

本試験体は、橋梁の橋台に用いられていた無筋コンクリートである。A橋の供試体の粗骨材最大寸法は20mmであるのに対して、B橋の供試体の粗骨材最大寸法は40mmであり、幅0.3mm以上の大きなひび割れが多く発生していた。この試験体の4箇所から、圧縮強度試験用と内部
