高速道路リニューアルに向けたのり面健全性評価モデルの提案とあらたな地盤補強工法の開発に関する工学的研究

高速道路リニューアルに向けたのり面健全性評価モデルの
提案とあらたな地盤補強工法の開発に関する工学的研究

2018年8月

濱 崎 智 洋

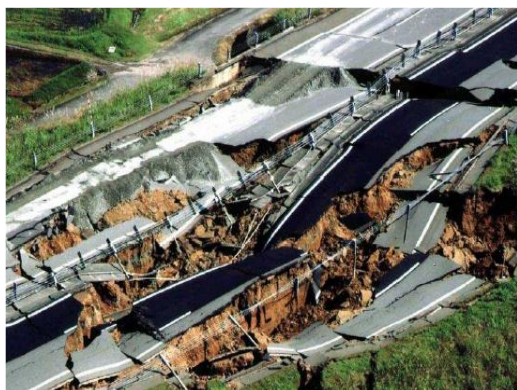
(1) 新潟県中越地震による被災状況

例えば、平成16年（2004年）10月に発生した新潟県中越地震でみられるように、地震前の集中的な降雨により盛土内水位（以下、「地下水位」という）が上昇し、地震動により飽和した盛土材料のせん断強度が低下した結果、大規模な沈下・変形に至った事例（写真-1.1(1)参照）が報告されている²²⁾。また、平成21年（2009年）8月に発生した駿河湾を震源とする地震でみられるように、長期の地下水の作用により盛土材の強度や透水性が低下した結果、地下水位の上昇等が生じ地震が誘因となつてのり面崩落に至った事例（写真-1.3(1)参照）も報告されている²³⁾。さらに、平成23年（2011年）3月に発生した東北地方太平洋沖地震では、盛土材の一部に液状化しやすい材料が使用され、そこに水が供給され大きな地震動が加わった結果、崩落に至った事例（写真-1.3(2)参照）が報告されている²⁴⁾。最近では、平成28年（2016年）4月に発生した熊本地震において、盛土のり尻部に隣接した付替え河川の基礎地盤の間隙水圧の上昇に伴う強度低下が要因となり、のり尻部の変形の進展に伴いのり面崩落が発生したこと（写真-1.3(3)参照）が報告されている²⁵⁾。

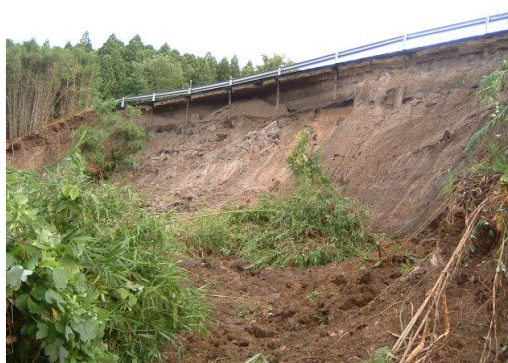
(2) 異常降雨による被災状況

(宮崎自動車道高原地区;平成19年(2007年))

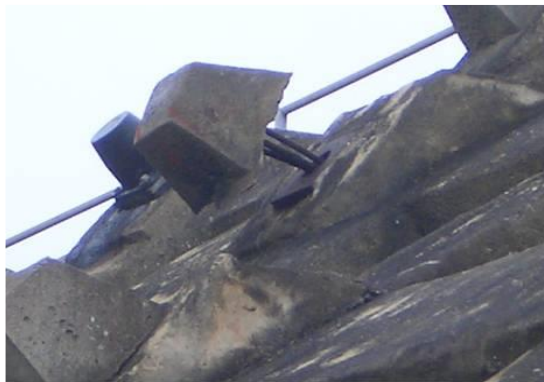
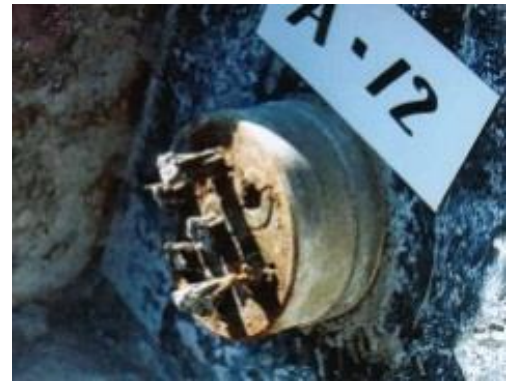
写真-1.2 アンカーの損傷状況

(1) アンカーの破断

(2) アンカーの引込み

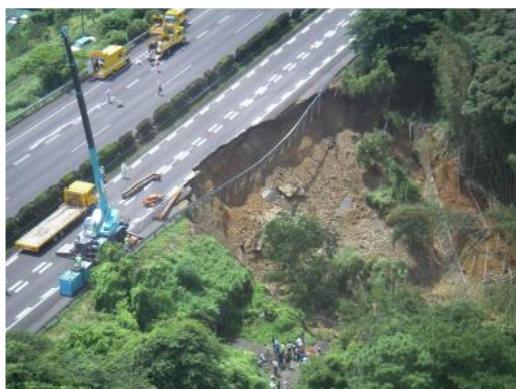
(1) 駿河湾地震による被災状況

写真-1.3 地震による被災状況

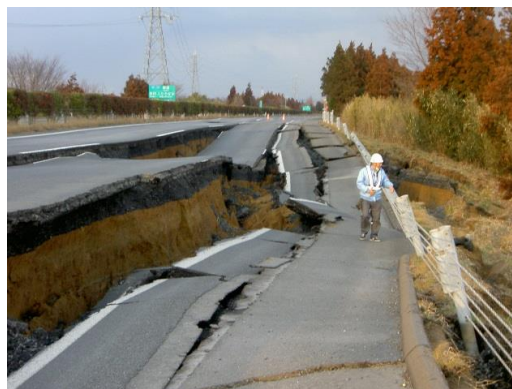
(2) 東北地方太平洋沖地震による被災状況

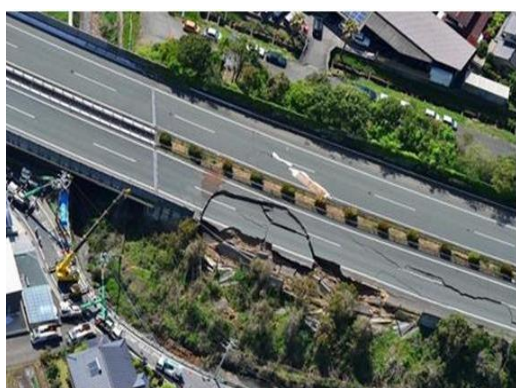
(3) 熊本地震による被災状況

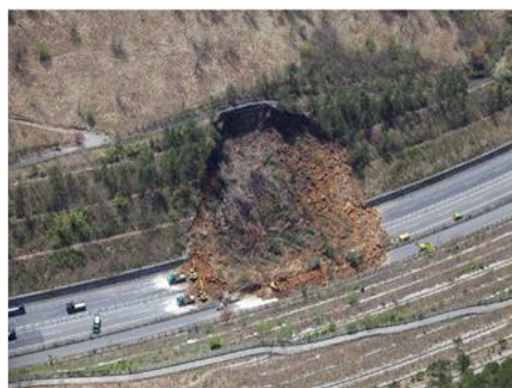
(4) 熊本地震による切土の被災状況

また、地震観測史上初めて短期間に同じ地域で震度7を2回観測した熊本地震では、一連の地震活動により切土のり面が甚大な被災を受けた（写真-1.3(4)参照）。これまで高速道路の土構造物の被災は盛土が主であり、地震による切土の大規模な崩壊は皆無であったが、流れ盤構造に軟質な火山灰質土の分布、不連続面の潜在、凸型地形による地震動の増

幅などの複数の素因や誘因が重なり崩壊に至ったことが報告されている²⁶⁾。

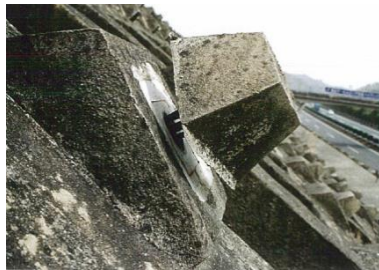
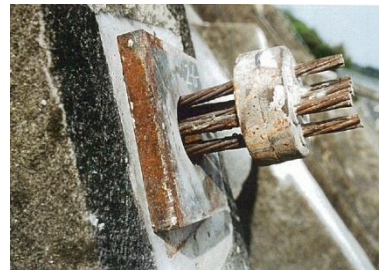
a) 頭部外観

b) コンクリートキャップ撤去

(1) アンカーが地中部で抜け（切れ）頭部コンクリートが浮いた状況

アンカーが飛び出すメカニズムとしては、**図-2.6** および **写真-2.1** に示すように、アンカーの破断や定着部からのアンカー体の抜けが考えられ、その反動で頭部防護工が破損に至ることもある。また、頭部定着具の損傷に伴いアンカーが地中に引き込まれた場合、反動で頭部防護工が破損に至るケースもある。

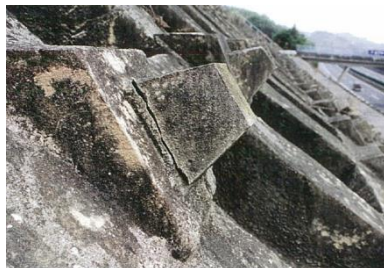
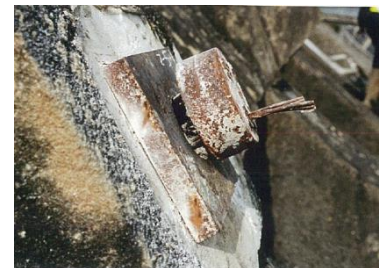
a) 頭部外観

b) コンクリートキャップ撤去

(2) アンカーが地中部へ引き込まれ頭部コンクリートが浮いた状況

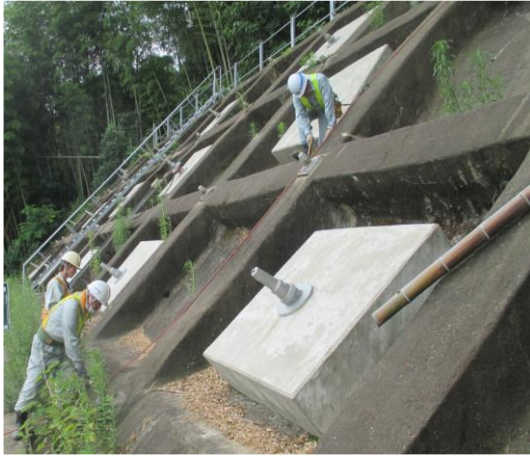
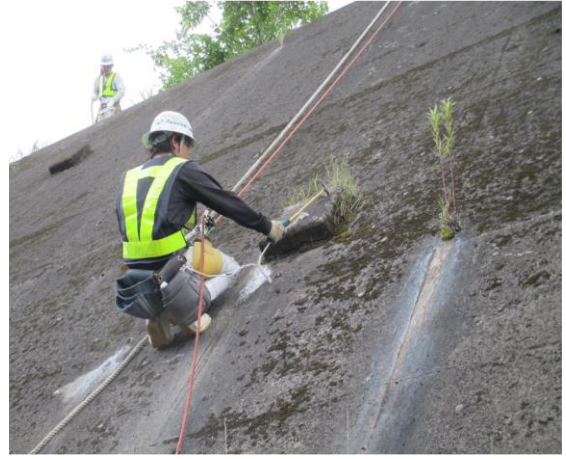
写真-2.2 アンカーの近接目視・打音点検状況

近接目視・打音による点検では、アンカー頭部の防護コンクリートの浮きや破損、保護キャップの腐食や防錆油の漏れなどアンカー頭部や支圧された構造物の劣化状況の把握や、周辺地盤の動きの観察を行う。詳細調査では、防護コンクリートや保護キャップなどのアンカー頭部の保護材を除去し、定着具や鋼材の腐食・破損、クサビやナットの定着状況などについて調査を行う。また、リフトオフによる残存緊張力の計測の際には、アンカーの荷重-変位特性をあわせて評価し、アンカーが有する機能を詳細に把握している。

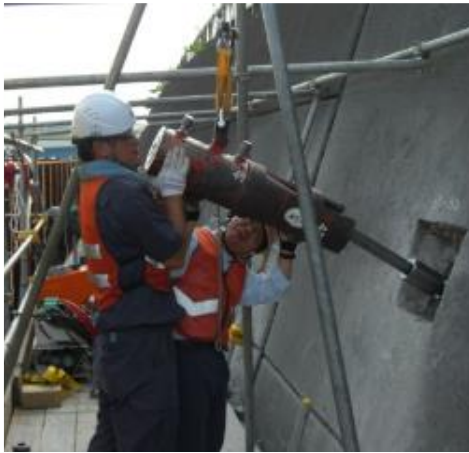
(1) 油圧試験装置のセット

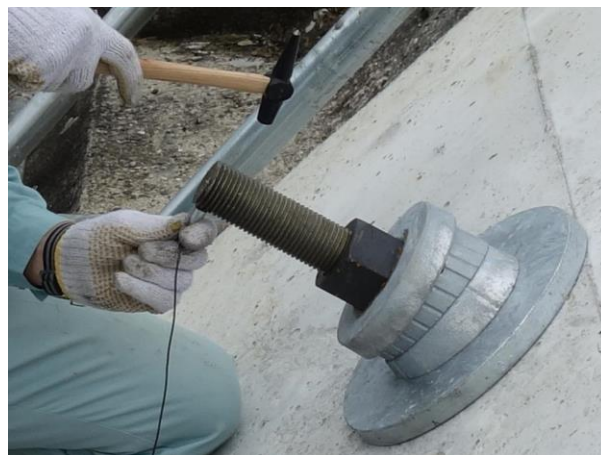
写真-3.1 AEセンサを用いた計測状況

写真-3.1に本技術による計測状況を示し、図-3.1に本技術の計測・診断概要を示す。本技術はAEセンサ、計測ボックス、タブレットPCなどにより構成される。打音診断にあたっては、AEセンサを頭部端から1cm程度の位置に押し当て、AEセンサを押し当てた面の反対側の面にハンマで強制振動を加える。AEセンサの表面の圧電素子が、頭部が振動することにより、電気信号波形（振動波形）を取得する（図-3.2(1)参照）。つぎに、図-3.2(2)に示すようにAEセンサで取得された振動波形を高速フーリエ変換処理し、周波数分布を得る。この周波数分布には計測対象物の振動特性の情報が含まれており、その振動特性は頭部の物理的・構造的特性に依存するものと考えられる。

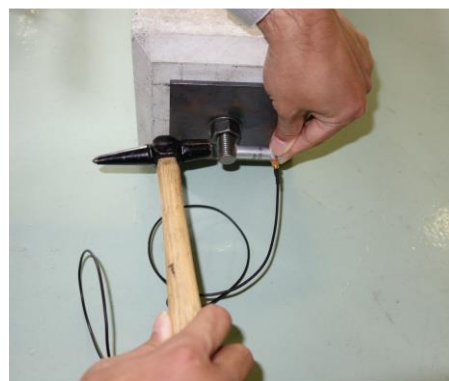
(2) 打音状況

写真-3.2 模型実験の状況

模型実験の実験条件を表-3.1に示す。寸切ボルトの規格はM16とし、貫通孔を通じてコンクリートブロックの両端をナットで固定した(写真-3.2参照)。実験条件Aは、振動長さとなるナット底部から寸切ボルト頭部端までの長さ(以下、「頭部長」という)とナット底部から他方のナット底部までの長さ(以下、「自由長」という)を一定とし、緊張力(T)を変化させたケースである。実験条件Bは、緊張力および自由長(L_2)を一定とし、頭部長(L_1)を変化させたケースであり、実験条件Cは、緊張力(T)および頭部長(L_1)を一定とし、コンクリートブロックの個数を変えて自由長(L_2)を変化させたケースである。なお、模型実験のため自由長(L_2)は1m以下を上限とした。

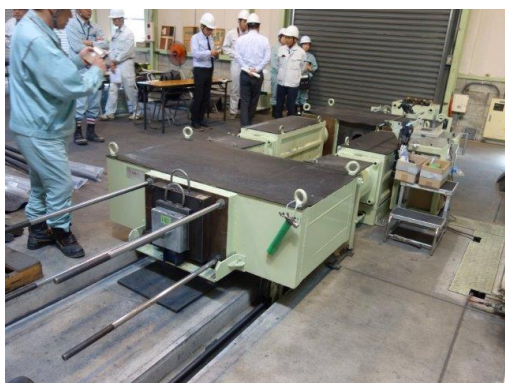
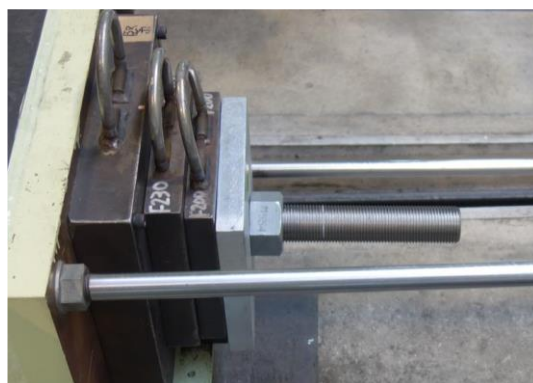
(1) 実大実験全景

(2) 頭部セット状況

写真-3.3 実大実験の状況

写真-3.3 に示す引張り試験機による実大実験の実験条件を表-3.2 に示す。供試体は2種類の多重PC鋼より線タイプのアンカーを用い、頭部長（ナット底部から頭部端までの長さ）および緊張力を変化させ、それぞれの条件で打音診断を行った。頭部の打音計測はそれぞれ2回測定し、評価ピーク周波数の算定にあたっては平均値を採用した。

緊張力は、各供試体の降伏点荷重 (T_{ys}) および引張荷重 (T_{us}) を参考に、アンカーの許容緊張力 ($T_a = 0.6 \cdot T_{us}$) に相当する荷重を含め6段階で設定し、最大緊張力は $0.9 \cdot T_{ys}$ とした。また、頭部長については、各供試体で3ケース設定した。

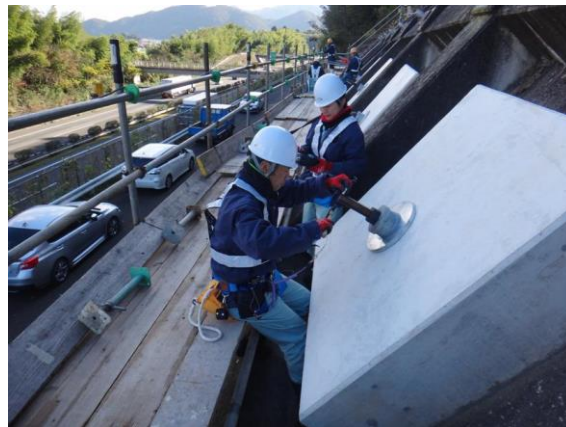
写真-3.3 のり面における現地診断状況例

また、新設アンカーでは、アンカーの破断などにより頭部の拘束力が著しく減少している状態を模擬し、緊張力が導入されていないケースについてもあわせて打音診断を行った。

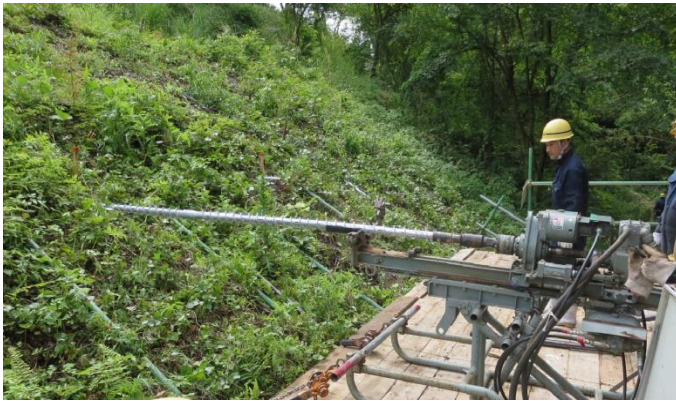
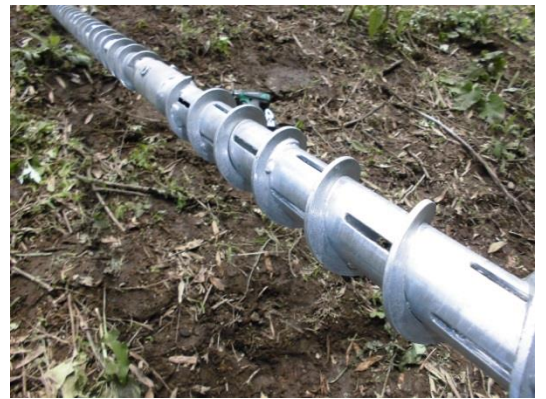
(1) 遠景

(2) 近景

写真-4.1 SDPRの施工状況

SDPRは、鋼管の周面に水抜き孔を設け、盛土内への表面水や地下水等の浸入による地下水位や間隙水圧の上昇を抑制するとともに、スパイラル形状の羽根を介して鋼管と地盤との全面接着による一体化を期待した、排水機能を兼ね備えたのり面補強工法である。SDPRの概要を図-4.1に、施工状況を写真-4.1に示す。

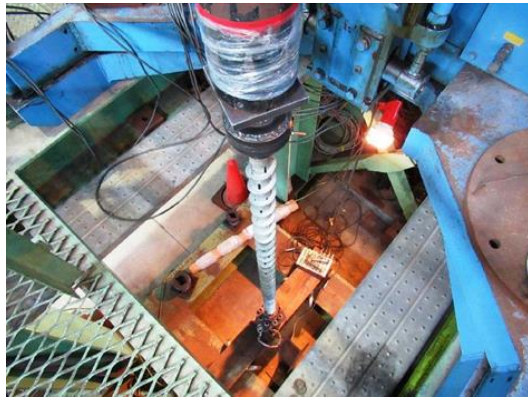
写真-4.2 ねじり抵抗試験状況（その1）

SDPR のねじり耐力を把握することを目的にねじり抵抗試験を実施した．ねじり抵抗試験は，SDPR の後端を固定し，回転杭模型試験機（最大回転トルク 6,500N・m）を用いて SDPR の先端に強制的に回転トルクを載荷するものである（写真-4.2 参照）．ねじり抵抗試験の実施にあたっては載荷速度 600 N・m/min で連続載荷を行い，降伏点に達した時点で 5 分間荷重を保持し，一部の試験体については破壊まで載荷を行った．計測は回転トルク (M_t) とねじれ率 (ω) について行い，ねじれ率は試験体長に対する回転角の比率として，次式 (4.1)により算出した．

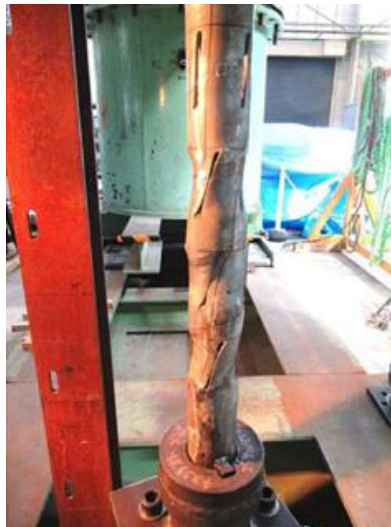
写真-4.3 ねじり抵抗試験状況 (その2)

図-4.4(1)は羽根無鋼管の回転トルク－ねじれ率曲線を示しているが、回転トルクの載荷方向を変えても両者の剛性および降伏耐力は変わらず、また回転トルクが降伏耐力に達しても直ちに回転トルクが低下することはなかった（写真-4.3 参照）。

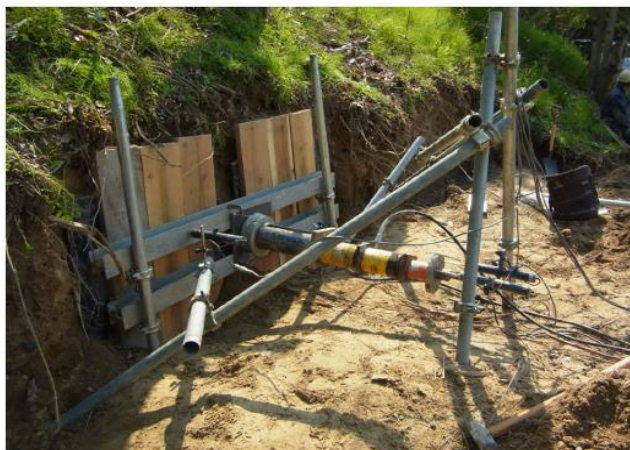
写真-4.4 引抜き抵抗試験状況

鋼管の施工方法や鋼管の形状が地盤との付着性能に及ぼす影響ならびに周面摩擦抵抗を把握することを目的に、引抜き抵抗試験を実施した。引抜き抵抗試験は、ロックボルト引抜き試験方法（JGS 3731-2012²⁰⁾）に準じ、鋼管に特殊加工した治具を取付けテンションバーと接続させ、それを介して油圧ジャッキにて载荷を行った（写真-4.4 および図-4.5 参照）。

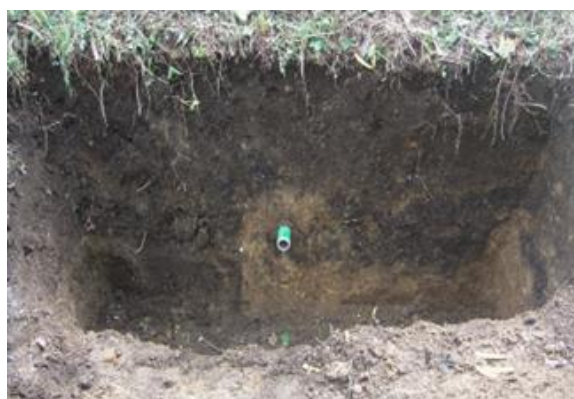
写真-4.5 SDPRの掘り起し状況

外観調査は、鋼管を部分的に切断し、鋼管内外面および羽根部の発錆状況、孔食の有無を調査した。鋼管肉厚測定にあたり、無処理鋼管は中性除錆剤およびブラッシングを繰り返して錆の洗浄を行い、めっき鋼管はブラッシングにより付着物の除去を行った。断面マイクロ観察は、供試体を切り出した後、鏡面研磨を行い金属顕微鏡により撮影を行った。

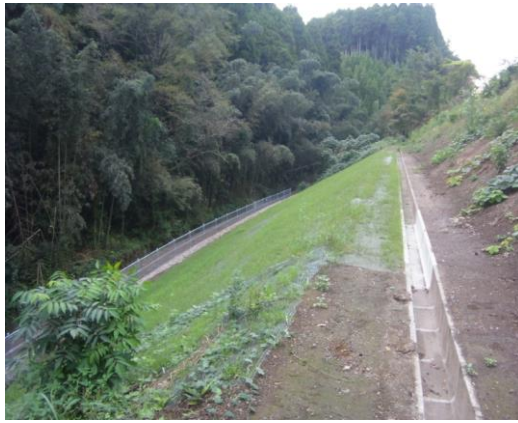
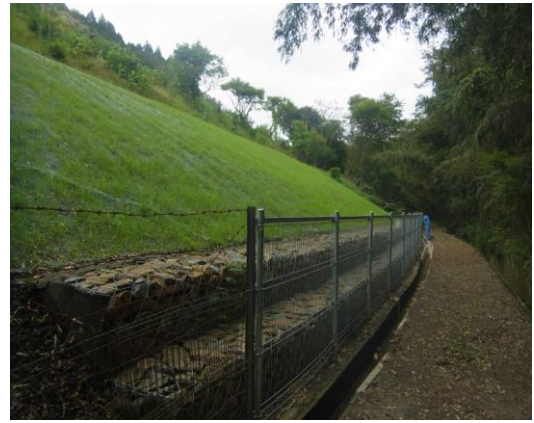
(1) 小段からのり尻を望む

(2) のり尻部（ふとんかごによる復旧）

写真-5.1 近傍での災害履歴（復旧状況）

盛土のり尻部は常時湿潤状態にあり、地下水の滲み出しや排水溝の滞水が確認されている。また、近傍の盛土のり面（以下、「のり面」という）では過去に幅30m、深さ2~3mの規模で小段から下方が崩壊し、その後復旧した履歴が確認されている（写真-5.1参照）。

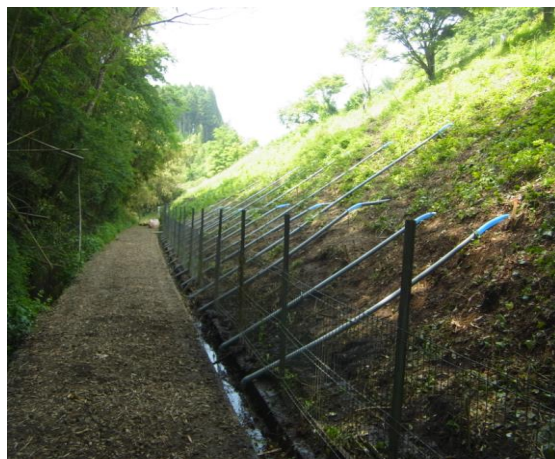
写真-5.2 SDPRによる補強対策状況（対策後）

※SDPRの排水口に導水管を設置

とで所定の安全率を満足することとなった。さらに、盛土深部での定着を考慮し、 $L = 11\text{m}$ および $L = 9\text{m}$ のSDPRを3m間隔（のり面配置密度：1本/9 m^2 ）で配置することとした^{3), 4)}（図-5.2および写真-5.2参照）。

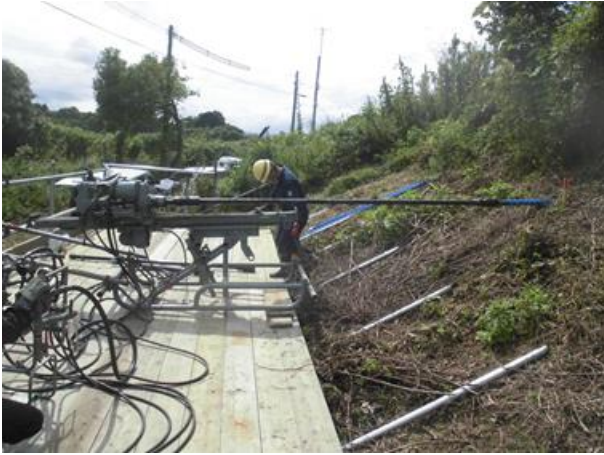
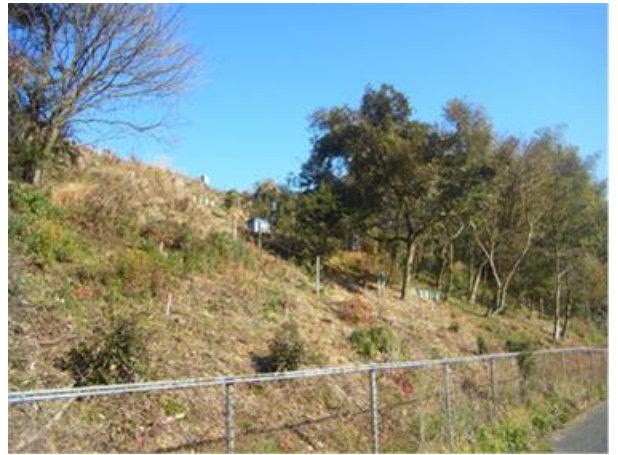
(1) 補強対策状況

(2) 対策後の盛土状況

写真-6.1 SDPRによる補強対策状況

盛土のり面（以下、「のり面」という）の安定検討にあたっては、5.2 SDPRによる補強対策事例（その1）で記述したように、盛土内に異常降雨等による最高水位を設定し、常時ならびに地震時の計画安全率を満足するようSDPRの配置密度の検討を行った。その結果、図-6.2に示すように $L = 6\text{m}$ のSDPRを上～中～下段の3段に3m間隔（のり面配置密度；1本/9 m²）に配置した（写真-6.1参照）。

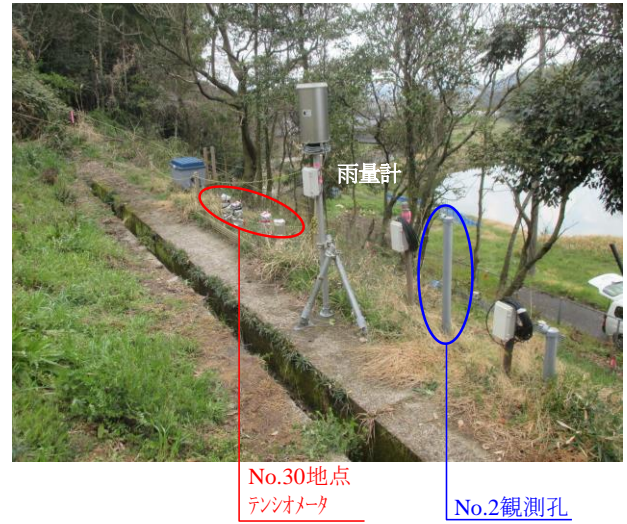
写真-6.2 観測・計測機器の設置状況

(2) 盛土小段の設置状況

(3) 盛土下段の設置状況
